## 1. はじめに

国土技術政策総合研究所海岸研究室では、台風 16 号による瀬戸内海沿岸の高潮災害と台風 23 号による高知県菜生海岸の高波災害について現地調査を行うとともに、台風 16 号による香川県高松市と岡山県倉敷市での浸水被害に関するアンケート調査を行った。さらに、台風 23 号による室戸岬周辺の高潮の再現計算を行い、外洋に面した海岸での高潮の発生機構について考察した。本稿は、それらの成果をとりまとめたものである。

## 2. 2004 年の高潮・高波災害の特徴

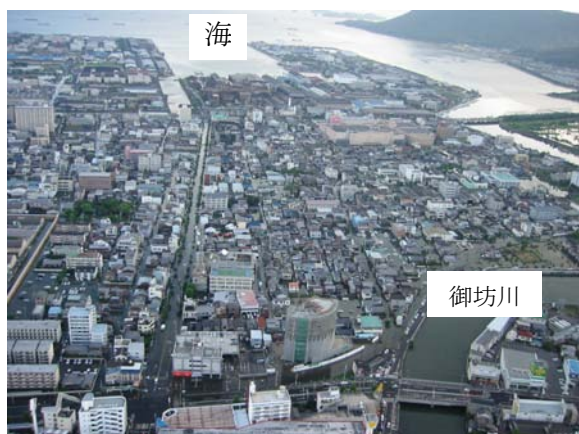
写真-2.1 高松市内の浸水状況（遠景）

高松では、30 日 22 時頃から市街地に水が流入し始め、一部の地区では 31 日 0 時を過ぎても浸水水位が上昇していた。地盤高が低い地区では、31 日の夕方になってもまだ冠水していた。写真-2.1 に示された範囲のほとんどは、海岸および川からの水の流入により浸水し、31 日の早朝でも写真-2.2 のように道路は冠水している。

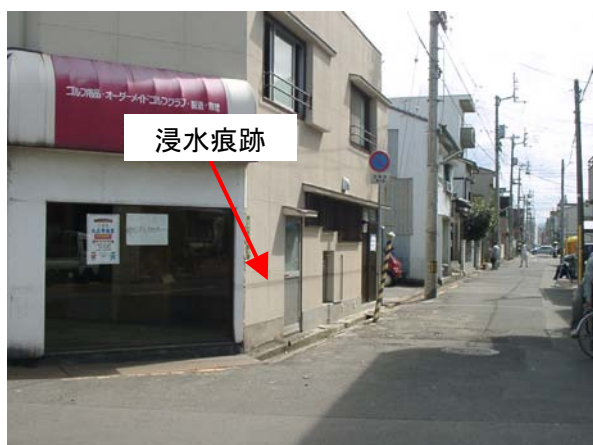
写真-2.3 浸水痕跡（高松市福岡町）

写真-2.3 のように、床上まで浸水した家屋が多いが、潮位は護岸の天端高を大きく上回らなかったため、家屋の流出は生じていない。しかし、一人暮らしの 83 才の女性が自宅で、冠水した地

浸水の直接的な原因は、潮位が各地の設計高潮位を上回ったためである。堤防高は、既往最高規模の潮位に設計波のうちあげ高などを上乘せして定められている。高松周辺では、閉鎖的な海域のため波浪が比較的小さく、うちあげ高があまり堤防高を押し上げるものではないため、潮位が設計高潮位を超えると比較的越水しやすい。

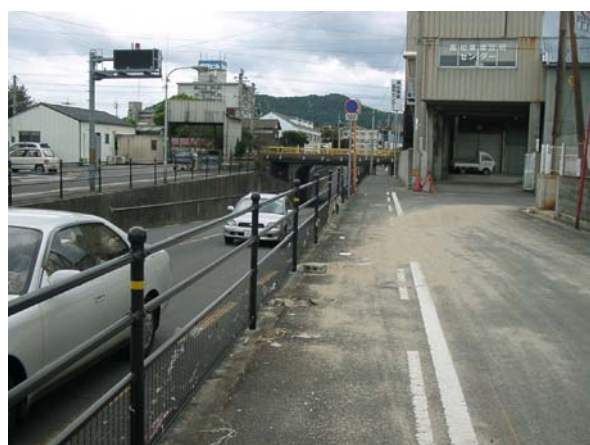
写真-2.4 冠水した地下道（高松市瀬戸内町）

下道（写真-2.4）では車内で男性が溺死した。

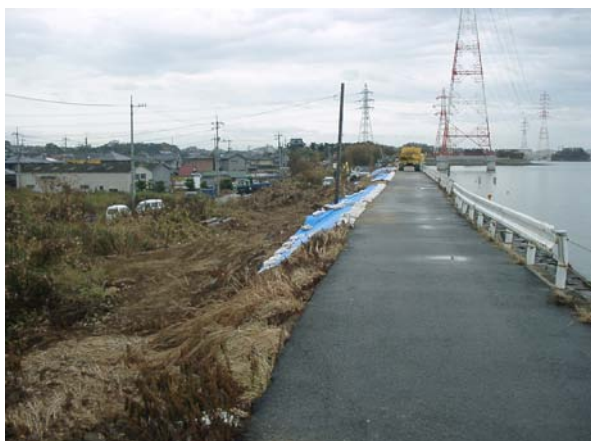
写真-2.5 海岸堤防の裏のりの浸食

倉敷市玉島では、浸水した家屋内で82才の女性が溺死した。ここでも流出した家屋はないことから、潮位の上昇により海水が堤内地に流入し、床上浸水により災害弱者である老人が犠牲になったものと考えられる。倉敷市の玉島黒崎では、写真-2.5のように、天端上のガードレールが破損するとともに、被覆されていない海岸堤防の裏のりが浸食されていた。この堤防の天端高が潮位より高いことから、ここでは越波により海水が流入したと考えられる。また、隣接する入江に面した海岸（倉敷市玉島柏島）では、写真-2.6のように、天端が道路となっている海岸堤防の裏のりが洗掘されていた。ここでは、天端が比較的低いことから、海水は越流により流入したと考えられる。

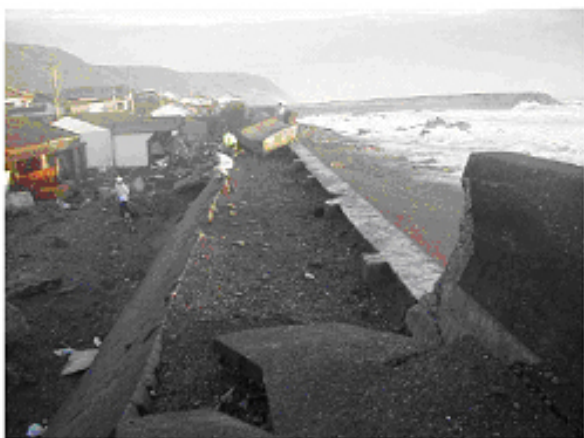
写真-2.7 被災直後の状況(河川局海岸室資料)

菜生海岸（高浜地区）の海岸堤防が延長約 30m に渡って被災した。写真-2.7 のように、高波により堤防の波返し工が破断して、背後に転倒した。写真-2.9 のように、堤防の裏のりはブロック積みであり、波返し工が転倒しなかった箇所でも破壊が見られる。また、堤防被災箇所隣接するところでも越波により家屋被害が生じていた。

潮位、波浪とも計画を上回ったことから、超過外力の発生が被災原因と考えられる。

表-2.9 のように、台風 23 号は暴風圏、強風圏が異常に大きく、波浪が発達しやすい気象条件にあった。このため、室津港や戸原観測所の観測値に見られるように、土佐湾沿岸では既往最大規模の波浪が発生したのと考えられる。

土佐湾沿岸のように外洋に面した海岸では、気圧低下による吸い上げ効果や風の吹き寄せ効果だけでなく、波浪による水位上昇（wave setup）が潮位に大きく影響する。台風 23 号時の高潮は、高波に起因する部分が大きいものと推察される。
