# 航空レーザ測量の六甲山系への適用について

調査機関名 近畿地方整備局六甲砂防事務所

# 瀬田川砂防管内における歴史的砂防施設の現況

# 真名川砂防 ソイルセメントの活用に関する調査

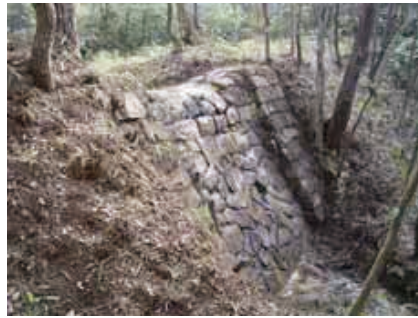
写真-1 御仏えん堤

明治時代に築堤され、かつ現存する砂防設備は、滝ヶ谷、嶽川、天神川、吉祥寺川、下山川の 5 溪流に 24 基が確認されている。このうち、田上地区、信楽地区に整備された「御仏えん堤」「大欠谷谷止」「土佐ヶ谷 2 号谷止」「一の谷えん堤」「下山川えん堤」「下山川床固」の 6 基について、施設周辺の伐採、堆積土砂の除去及び構造把握を行った（表-1、写真-1～4）。周辺整備前のこれらの施設は、長年の土砂堆積により埋没し、植生が侵入・繁茂して周囲の地形、景観と同化していたため、施設の有無やその形状が確認できないほどであった。

これらは構造上(空石積であること、基礎や袖貫入を施していないこと等)の問題に加え、長年の流水や土圧によって発生した変状と推測される。それによって、「御仏えん堤」等は施設全体(中央部)が下流側へ押し出されている。

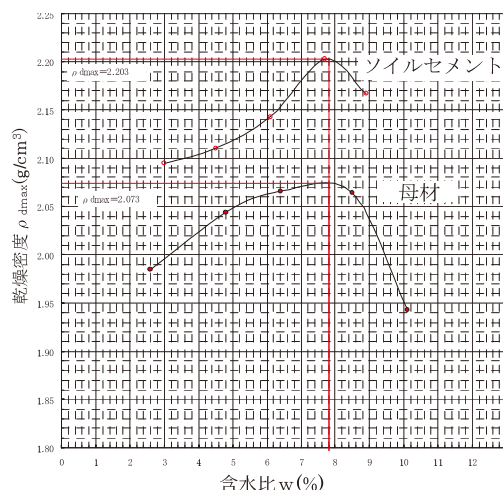
図-3 ソイルセメント及び母材の締固め特性

ソイルセメントの重量はセメントの添加量分がほぼ増加する結果になった(図-3)。これは、母材が粗粒材であり大きな空隙を有することから、その空隙にセメントが充填されたためと考えられる。
