4. 安全を支える

(1) 都区部における浸水対策

(2) 首都東京の人と暮らしを守る高潮対策

(3) 広域的な水害を防ぐ大河川の治水対策

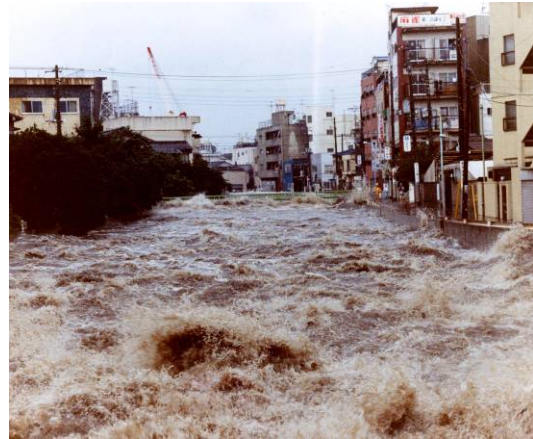
写真 4-1 神田川（高田馬場付近）

東京では、地表のほとんどが建物やアスファルト舗装に覆われ、雨が降ると短時間で多量の雨が下水道や河川に集まるため、河川の氾濫や地盤の低い地域での浸水被害がたびたび発生しています。

現在は、神田川・環状七号線地下調節池等の治水施設の整備により、同程度の降雨であれば、浸水棟数はかつてより大幅に減少しています。

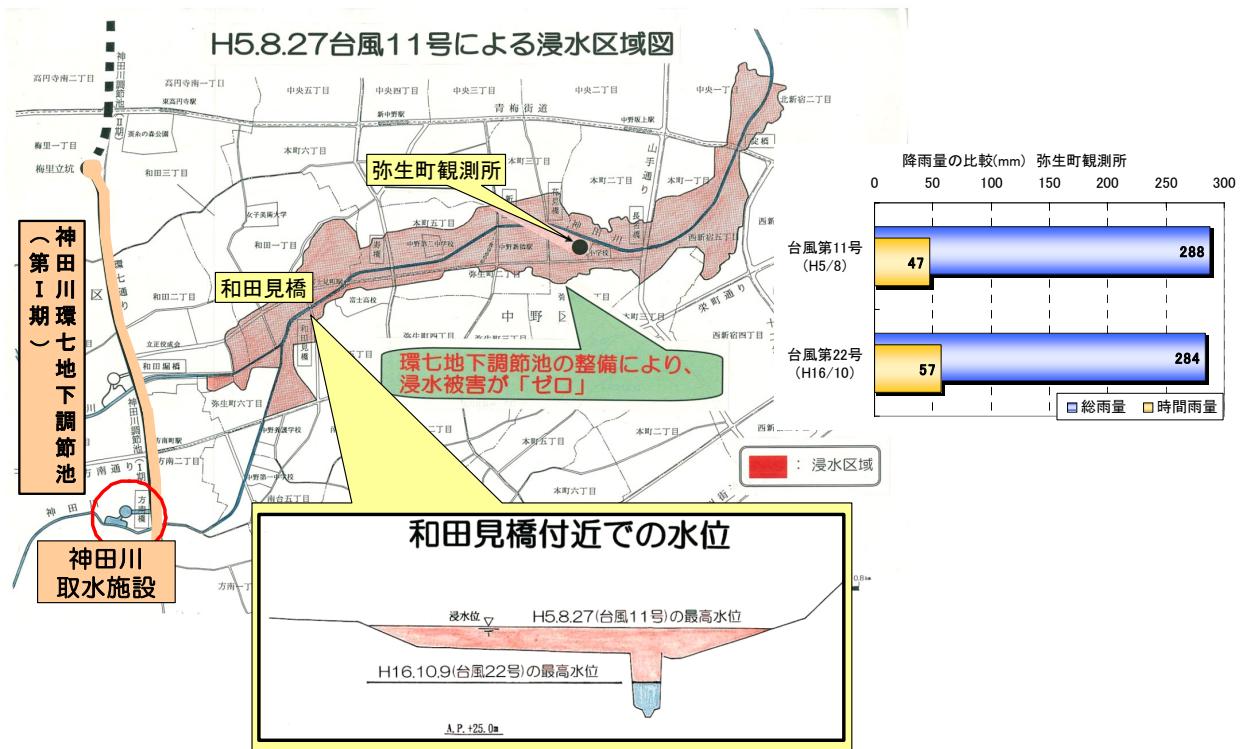
図 4-2 平成 16 年(2004 年)台風 22 号における神田川・環状七号線地下調節池(第 I 期)の効果
出典：国土交通省関東地方整備局「台風 22 号による関東地方の出水状況(第 3 報)20041018

平成 16 年(2004 年)10 月の台風 22 号では、神田川・環状七号線地下調節池が貯留量の約 9 割に相当する 21.5 万³m の洪水を貯留したことにより、東京・神田川の浸水被害は、同規模の降雨を記録した平成 5 年(1993 年) 8 月の台風 11 号の被害と比較して、浸水面積が 85 ヘクタールから 1 ヘクタール未満へ、浸水家屋は 3,117 戸から 7 戸へと、大きく減少しました。

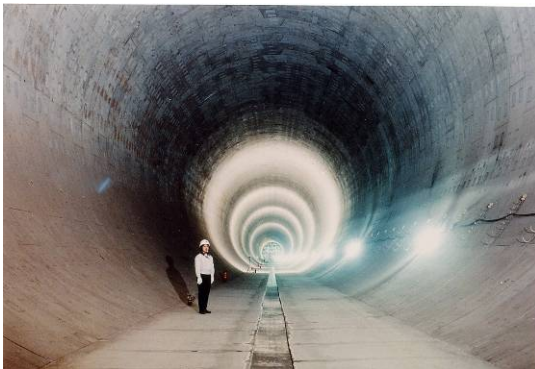
写真 4-2 神田川環状七号線地下調節池
出典：「水害に強い安全な東京をめざして」
東京都建設局

神田川・環状七号線地下調節池は、水害の頻発している神田川中流域の安全性を向上させるため、環状七号線の道路下に延長 4.5km、内径 12.5m のトンネルを建設し、神田川と善福寺川の洪水約 54 万立方メートルの貯留を可能とするものです。

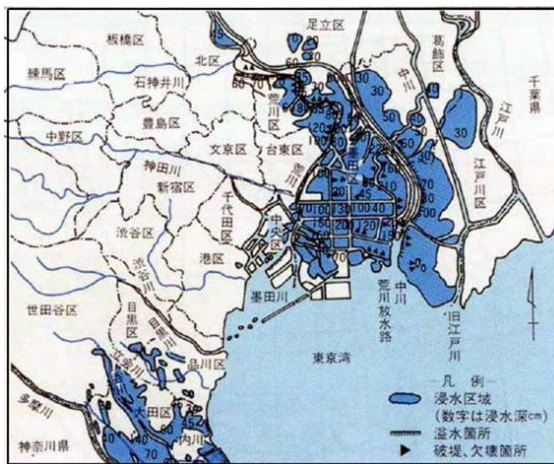
写真 4-3 S24 キティ台風時の浸水状況

多くの人口や産業、都市機能が集積する一方で、高潮の影響を極めて受けやすいため、過去多くの浸水災害に見舞われてきました。戦後、昭和24年(1949年)のキティ台風による高潮被害は、死傷者122名、浸水戸数約14万戸に及ぶ甚大な被害が発生しました。

これらの被害および昭和34年(1959年)の伊勢湾台風による名古屋地方の甚大な被害の教訓を受けて、東京都や国では河川や海岸の防潮堤、水門、排水機場などの高潮防御施設の整備を進めてきました。

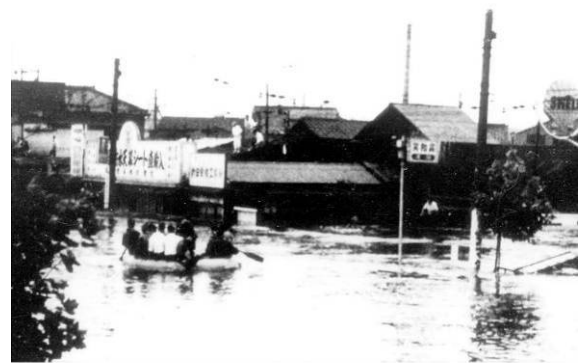
図4-4 キティ台風による浸水状況

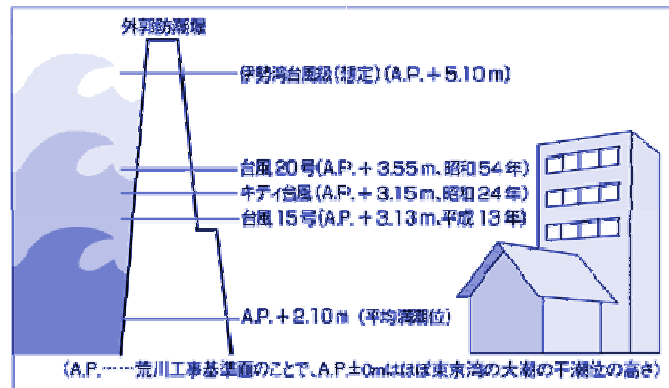
図 4-6 東京湾における過去の高潮

国内各地に大きな被害をもたらした平成13年の台風15号が東京を通過した際は、満潮と重なったこともあり、キティ台風と同程度の潮位を記録しましたが、これら高潮防御施設が整備されていたことにより、浸水被害および死傷者の発生は未然に防がれました。

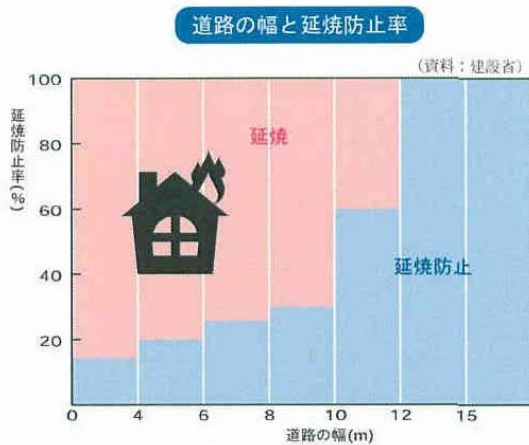
図 4-10 道路幅と延焼防止率

阪神大震災では、幹線道路や公園緑地等の都市のインフラが延焼火災防止や避難などに大きな役割を果たしました。広幅員の道路は、焼け止まりの効果を発揮するとともに、避難経路・救急救援の経路として機能します。

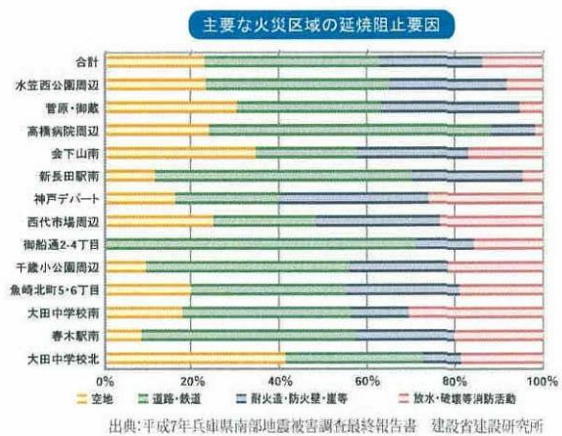
図 4-11 主要な火災区域の延焼阻止要因

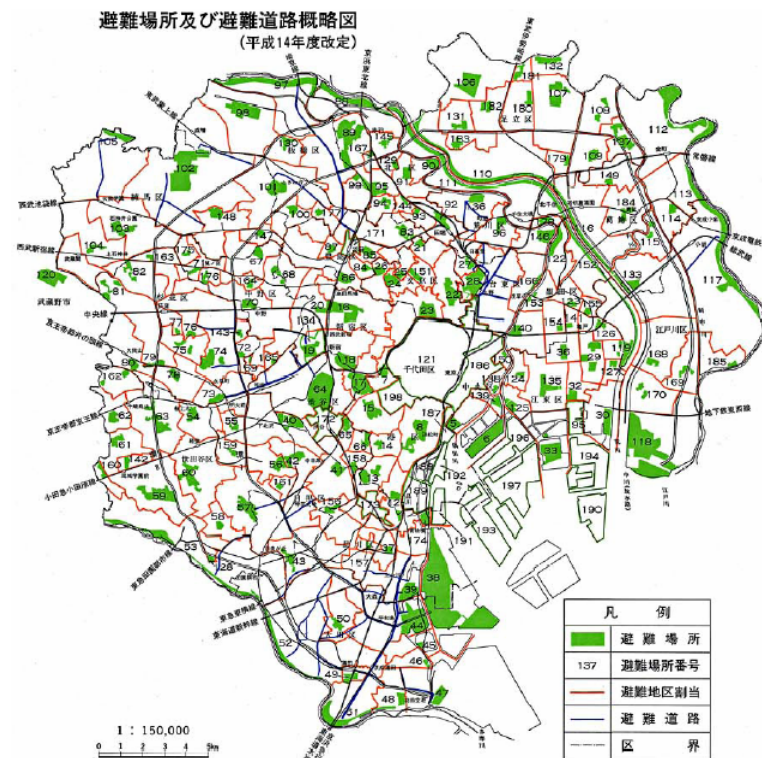
図 4-12 避難場所及び避難道路概略図 出典：東京都 HP

公園等は、住民の消火・救護活動、集結の拠点となる「防災空地」として機能します。
