⑥桁端部全体の分類

3. 5 腐食形態分析のまとめ

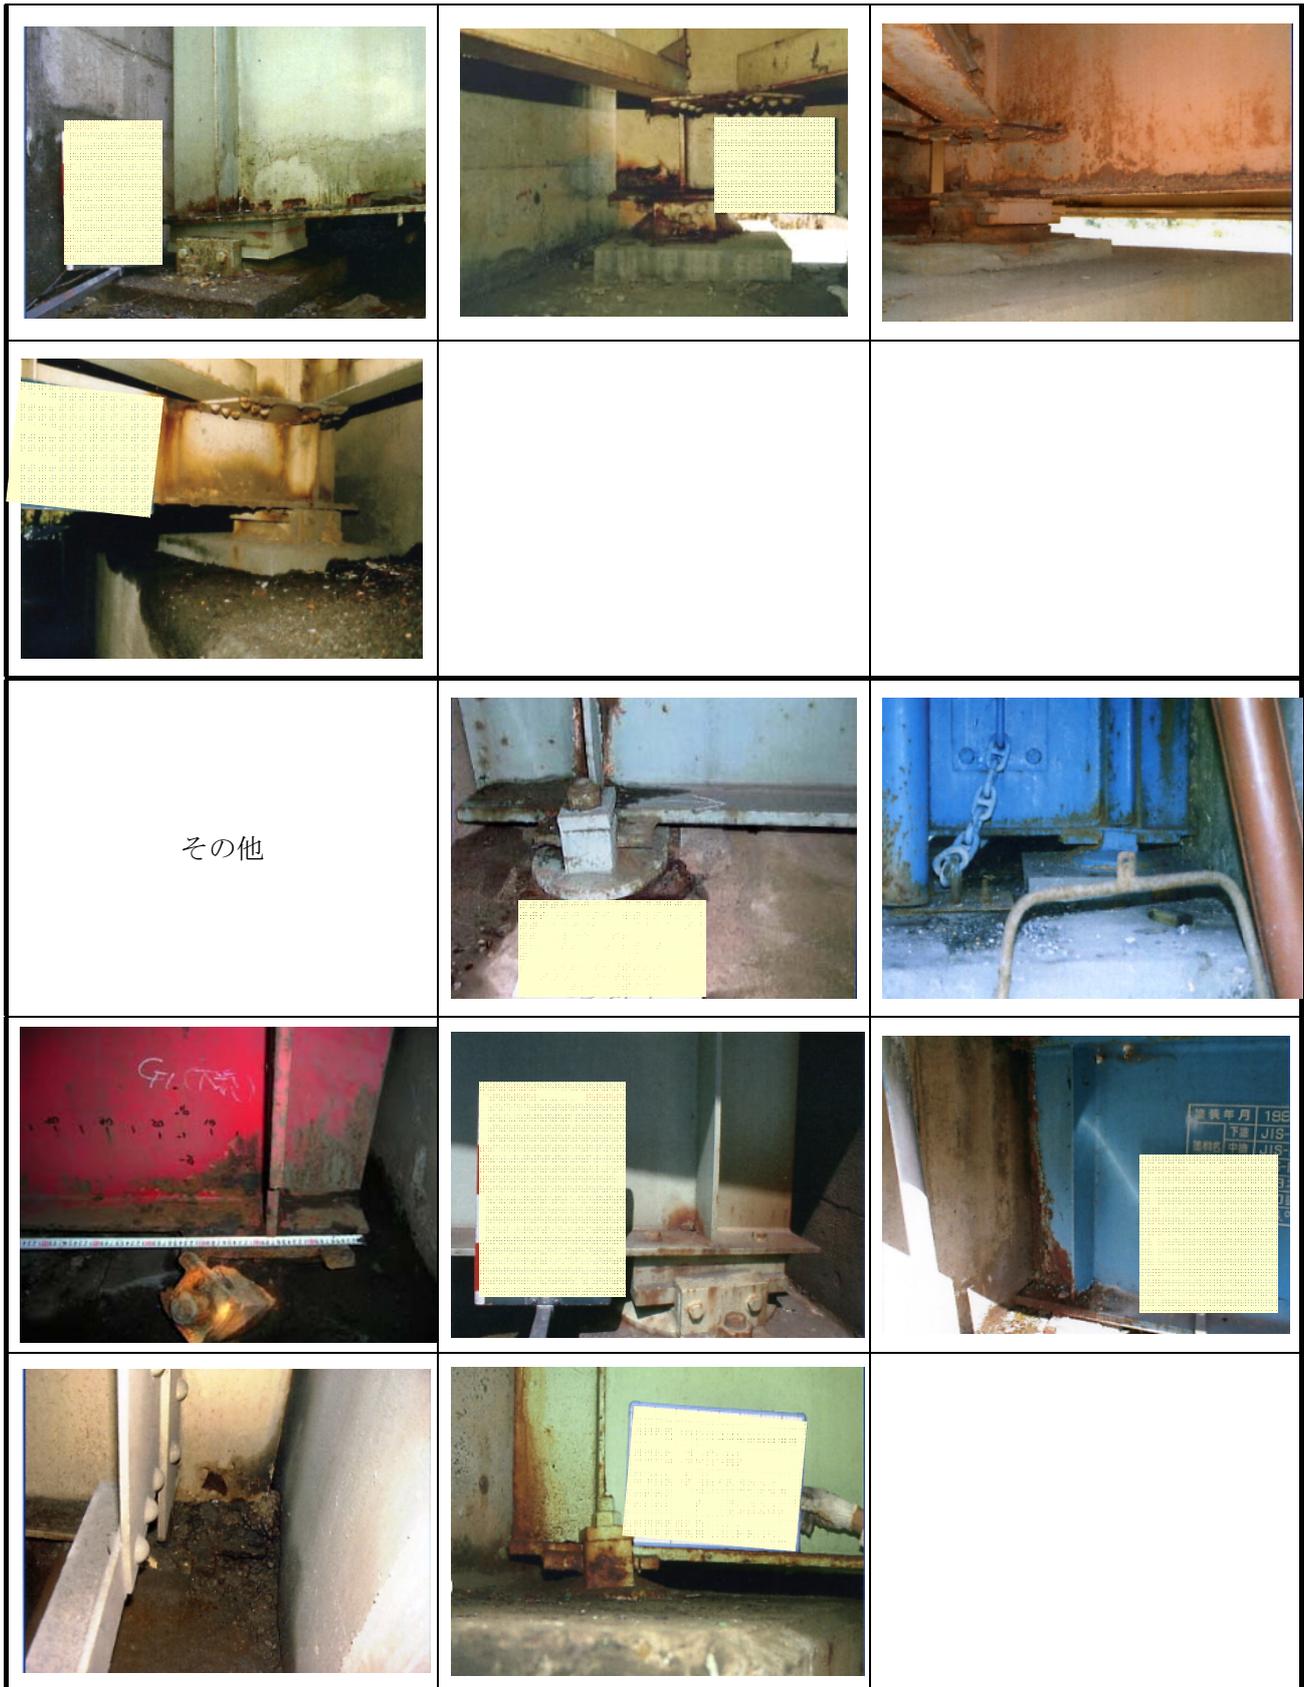
図-3.11(2) 腐食事例（桁端部全体）

1. 桁端部にある程度以上進行した腐食を生じる場合、桁の端部全体が腐食する例は比較的少なく、補剛材や下フランジなどで区切られた部位毎に取り合い部となる溶接線近傍や部材の自由縁から極めて限られた範囲で腐食が集中的に進展する傾向にある。
2. 桁端部の腐食パターンは、図-3.5 に示す 3 つの形態で全体の過半数である 65%程度をしめた。
3. 腐食パターンの傾向から、桁端部では腐食因子である水分や土砂や塵が構造的にとどまりやすい極限られた部位で集中的に腐食が進行し、塗装品質が一般部に比べて劣る部材自由縁がその近傍にあると同様に一般部に先行して腐食しやすい傾向にある。

1. 桁端部で滞水や塵埃等の堆積を生じやすいことが明らかな場合には、それらを清掃したり、排水処理を施すなどにより滞水を生じにくくする対策を講じることで局部的な腐食の発生・進展の防止による防食機能の長寿命化が可能である。
2. 先行悪化しやすい桁端部の腐食防止のために局部腐食の発生する部位を一般部より重防食を施すことで橋全体の防食機能の耐久性を平均化でき、LCC 低減を図ることができる可能性が高い。このとき、重防食の範囲は、支点部近傍のみで大きな効果が期待できる。特に、既設橋の場合には、腐食状況の観察から腐食形態のパターンを特定し、そのパターンに適合した対策の実施とすることで効果的かつ合理的な対策の実施が可能である。
3. 桁端部の補剛材や下フランジの自由縁で塗膜厚が確保されていないなど塗装品質に問題がある場合には、弱点となり早期に腐食が進行する一因となる。よって、既設橋では、塗装品質が十分でないことが疑われる場合には、塗膜劣化の兆候などを注視し、必要に応じて防食性能の改善・強化を行うことで局部腐食が防止できる可能性がある。また新設橋では、自由縁の面取りや曲面加工などの塗装品質確保策の徹底が桁端部の局部腐食の発生防止の上で非常に重要である。
