## 1. はじめに

本研究は、スリランカの最新の総合的な沿岸域管理計画を紹介する。また、スリランカ南西部の沿岸域のスマトラ島沖地震に伴うインド洋津波の被害特性について、現地調査及び高精度の衛星画像解析を行い、その結果をまとめる。さらに、漁業水産資源省等の津波被害の復旧・復興のための対応状況を紹介する。

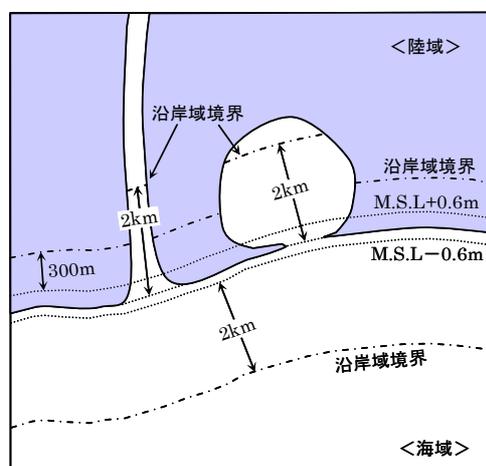
図-2.3 沿岸保全法の沿岸域の範囲

まず、沿岸域の範囲は、1981年の沿岸保全法において陸側が平均満潮位から300m、海側が平均干潮位から2kmと定義されている。ただし、海域につながる河川、潟等の水域は、海域との接続部分から陸側に2kmの地点までが沿岸域の範囲である (図-2.3)。なお、スリランカの沿岸線の延長は約1,620kmである。また、スリランカの海浜は全て公共の所有となっている。

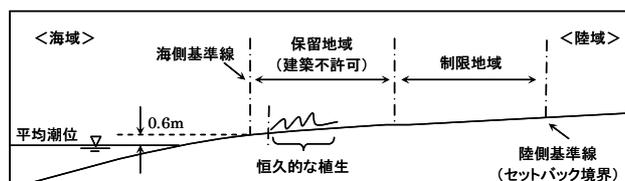
図-2.4 2003年の沿岸域管理計画におけるセットバックの概念

指定地域におけるセットバック、開発計画及び沿岸域管理計画の整合性のチェック、環境影響評価等を実施している。そのうち、セットバックについて図-2.4に概念図を示す。セットバック範囲の海側基準線は平均潮位(MSL)から0.6m上側にあり(場合によっては恒久的な植生の前面位置等とすることも可能)、それから陸側に保留地域(Reservation Area)及び制限地域(Restricted Area)がある。制限地域の陸側境界が陸側基準線である。保留地域は、建築ができないが沿岸であることが不可欠な利用・活動は許可される。制限地域は、小規模な住戸等の、影響がごく小さい活動は利用できる。保留地域及び制限地域の幅(セットバック距離)は浸食に対する脆弱性により地区ごとにそれぞれ決定される。表-2.3に脆弱性レベルとセットバック距離との関係を示す。2003年には、99地区でセットバックが指定されている。

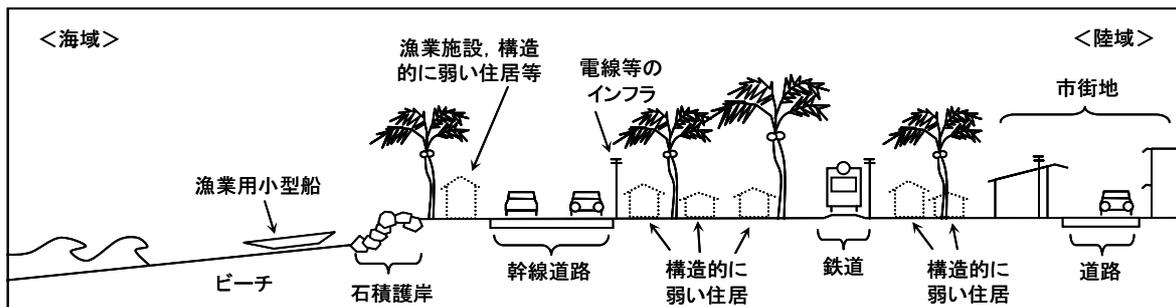
図-3.1 南西部海岸における典型的な沿岸域の利用形態の一例

図-3.1に津波発生前の典型的な沿岸域の利用形態の一例を示す。ただし、これは沿岸域の開発が比較的進み人口及び資産が沿岸域に集中している南西部海岸について示したものである。海域に最も近いビーチには漁業用小型船等が置いてあり(写真-3.1)、季節的な波浪から陸域を防護するため、石積護岸が設けられている。海岸部を走る幹線道路の両側は環境面、景観面、防災面等の要請からヤシ等の植生が生育する空地となっているが、漁業活動の利便性の高さ、近年の人口増加等の要因で住居等が建設されてきた。これらの住居はレンガ積み・直接基礎等の構造的に弱い場合が多く、また、沿岸保全法令に基づく構造物建設の管理が必ずしも厳密になされていない場合がある。漁業関連施設も海岸沿いに多く立地している。それよりも陸側には鉄道が走っている。この領域は標高変化が陸側に向かってそれほど大きくなく、海水または河川水が滞留する水域となっている場合もある。さらに陸側は市街地であり、比較的堅牢な構造物が多い。2004年12月26日に発生したインド洋津波により、漁船、漁業関連施設、港湾施設、海域に近く構造的に弱い住居、旅行者用のホテル等が大きな被害が発生した。写真-3.2に津波によるレンガ積み住居の破壊状況(Telwatta付近)を示す。また、幹線道路の冠水、河川河口部の橋梁

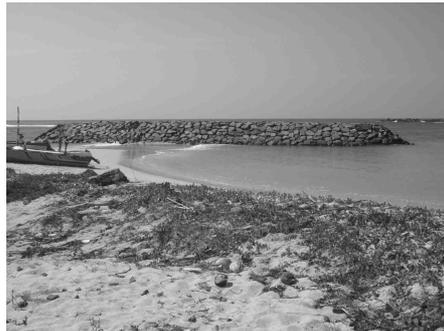
写真-3.3 沿岸に構築された構造物  
※広瀬が撮影

の損壊，それに伴う陸上交通の途絶，鉄道軌道の損壊等も発生した．比較的堅牢な構造物の多い市街地は，相当程度の浸水が発生したものの，南西部海岸においては構造物自体の破壊は比較的少なく，被災の一定期間後に商業活動を再開している事例が見られた．写真-3.3～写真3.5 に沿岸に構築された構造物の事例を中心にスリランカの沿岸域の状況を示す．
