# 国土技術政策総合研究所資料

No. 304

## スリランカにおけるインド洋津波被害の現地調査

Field Survey of Damage due to Indian Ocean Tsunami in Sri Lanka

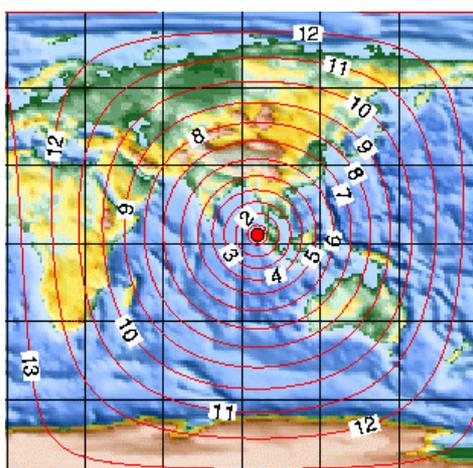
図-2.1 地震波(P波)の到達時間(単位:分)

地震波(P波)は地震発生後約2～3分でスリランカに到達した(図-2.1)。震源地から比較的遠いスリランカではほとんど揺れを感知しなかった。ただし、調査団の聞き取り結果によれば、コロンボ市で20階程度の高層

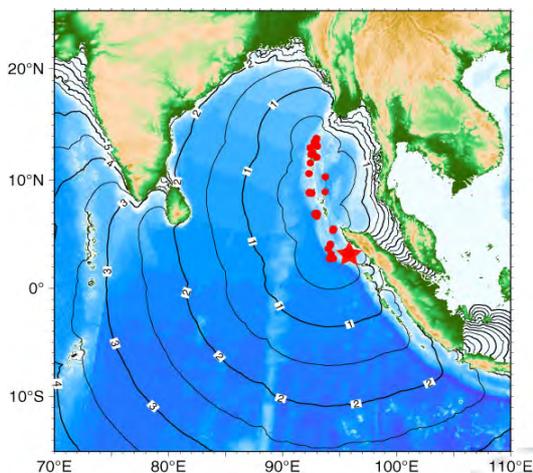
図-2.2 津波の到達時間(単位:時間)

津波は約2時間でスリランカに到達した(図-2.2)。東部地域は震源域からの直接的な津波、南部地域は沿岸域の地形にあわせて回折した津波、南西部地域は回折した津波に加えインド東岸からの反射波等が重なる等の複雑な伝播経路で津波は来襲した。地域によっては第一波到達後に数時間～1日程度のわたり何度も津波が来襲したと考えられる。また、震源より西側のスリランカは基本的に第一波は押し波が来襲したと推定されるが、この複雑な伝播経路の効果により、一部地域では引き波から始まった可能性もある。南西部のゴールでは、12月26日朝に引き波が始まり、次いで津波の第一波が来襲し、その後同日夕方頃までに計5回の津波が来襲したとの証言があった(3.4(5)参照)。なお、インド洋津波の詳細な数値解析は富田ら(2005)<sup>6)</sup>をはじめいくつかの研究機関が実施している。

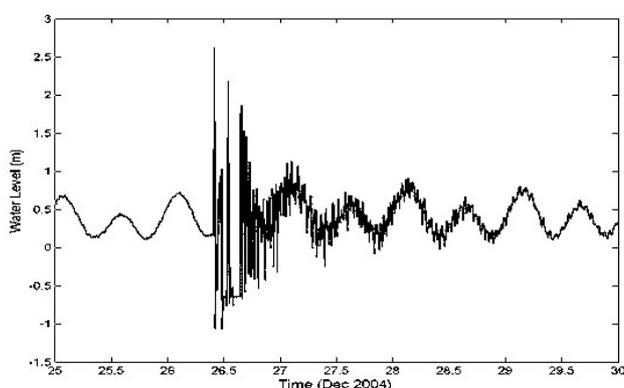
図-2.3 NARAによるMutwall漁港の潮位観測結果

スリランカで実際に観測された津波波形としては、同国の National Aquatic Resources Research and Development Agency (NARA)による西部の Mutwall 漁港の潮位観測結果、Lanka Hydraulic Institute による Colombo 港付近の潮位観測結果等がある。それぞれ図-2.3及び図-2.4に示す。また、図-2.5に観測地点を示す。これによれば、いずれも12月26日午前9:30前後に急激な潮位の変動が観測されており、また、その後長期間にわたり比較的短い周期の潮位変動が観測されている。

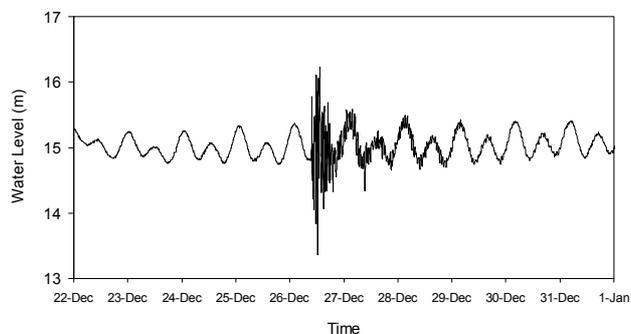
図-2.4 Lanka Hydraulic InstituteによるColombo港付近の潮位観測結果

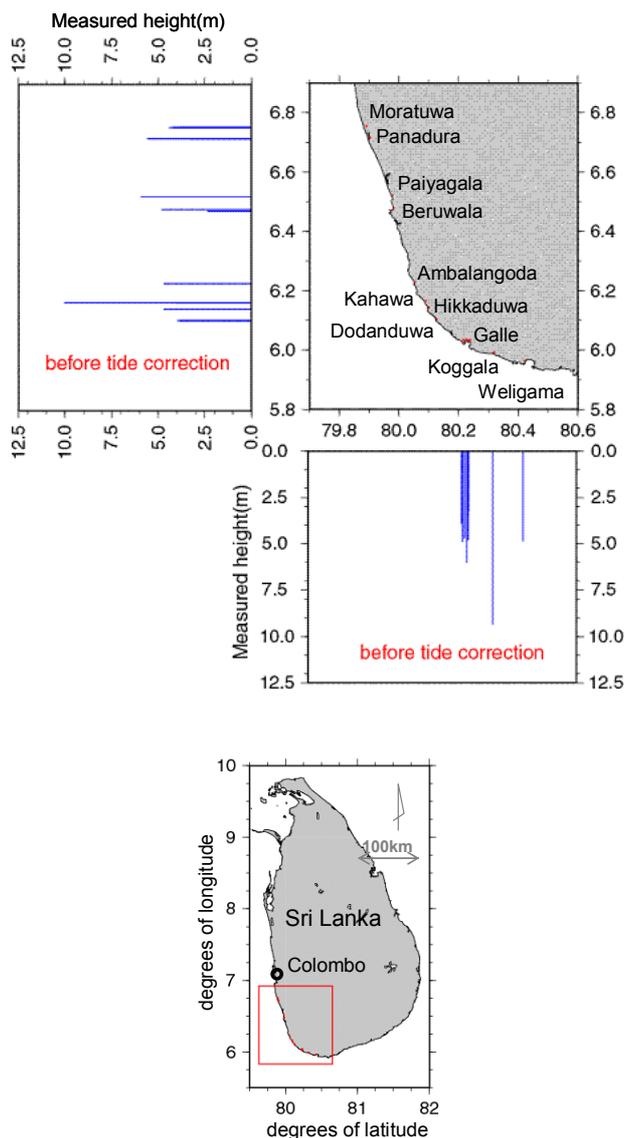
図2.6に松山<sup>7)</sup>によるスリランカ南西部の海岸付近の津波痕跡高さを示す。スリランカの南西部海岸における津波の痕跡高さは約4~6mであったが、場所により約10mに達した地点もあった。

図-2.6 スリランカ南西部の海岸付近の津波痕跡高さ<sup>7)</sup>

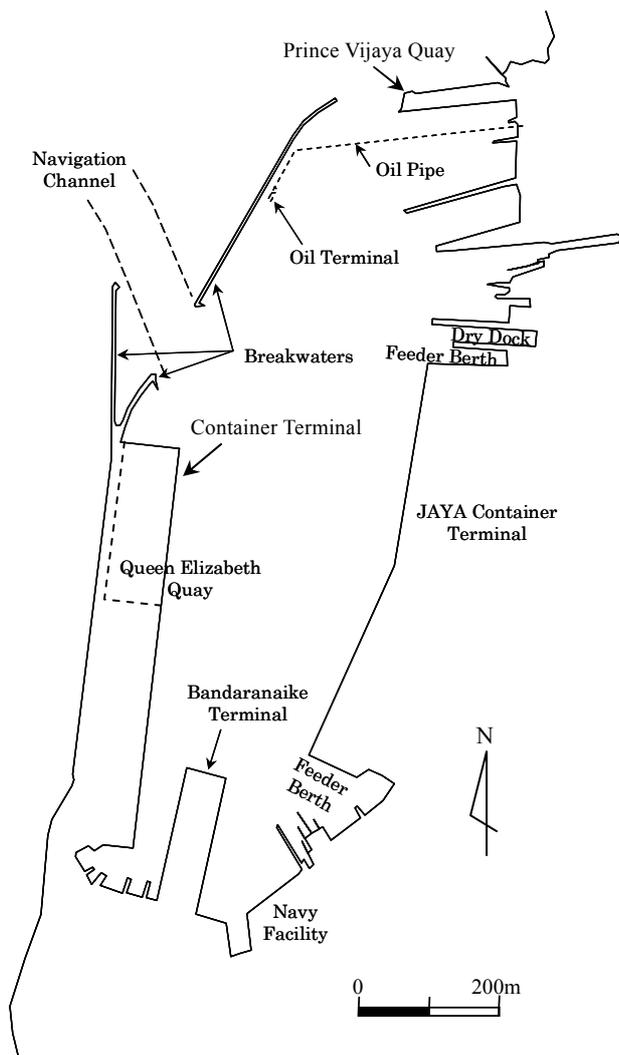
コロンボ港の大きさは南北約3km, 東西約1kmであり, 非常にコンパクトな大きさの港湾である(図-3.1). 港内の主要な施設は, 2カ所のコンテナターミナル(クイーン・エリザベスふ頭コンテナターミナル及びジャヤコンテナターミナル), バルク貨物を中心に扱う岸壁(バンダラナイケ・ターミナル, Prince Vijaya ふ頭等), 過去の英国支配時代に築造された防波堤及び防波護岸, ドライドック(造船所はなく修理が中心), エネルギー関連

図-3.1 コロンボ港の施設配置  
※関連資料をもとに調査団作成

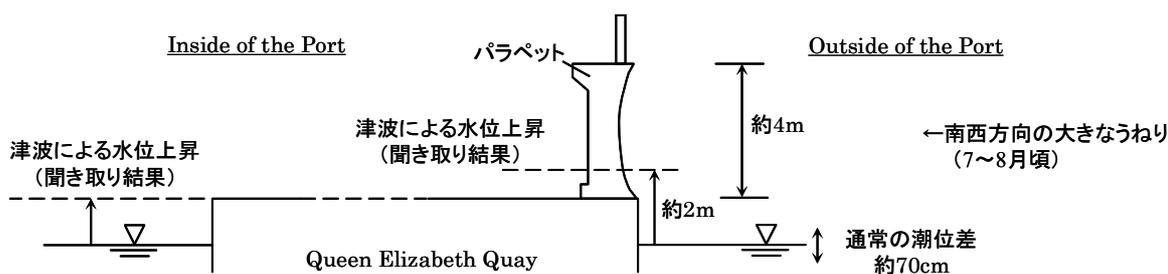
クイーン・エリザベスふ頭には、現在、民間会社のSAGT社(オーストラリア資本)が30年間の長期リースをし、9基のガントリークレーンが稼働しているコンテナターミナルがある。法線直交方向の断面図を図-3.4に示す。同岸壁の背後(港外側)は、岸壁天端上に高さ約4mのコンクリート製直立護岸部分及びそれより後に築造されたかさ上げ護岸部分がある。これは英国支配時代に築造されたもので、7~8月頃の期間に、南西方向(南極からスリランカ国までの吹送距離は約4,000km)から波長約150m・周期数秒程度の大きなうねりが発生するため、特に高い護岸としているものである。なお、コロンボ港における潮位差は約70cmである。

コロンボ港における津波の最大波高は約2mであり、コロンボ港関係者の証言によれば、クイーン・エリザベスふ頭においては、港外側では少し天端を超える程度、また、港内側では天端高さと同程度の津波が観察されたとのことである。

図-3.4 クイーン・エリザベスふ頭コンテナターミナルの法線直交方向断面図

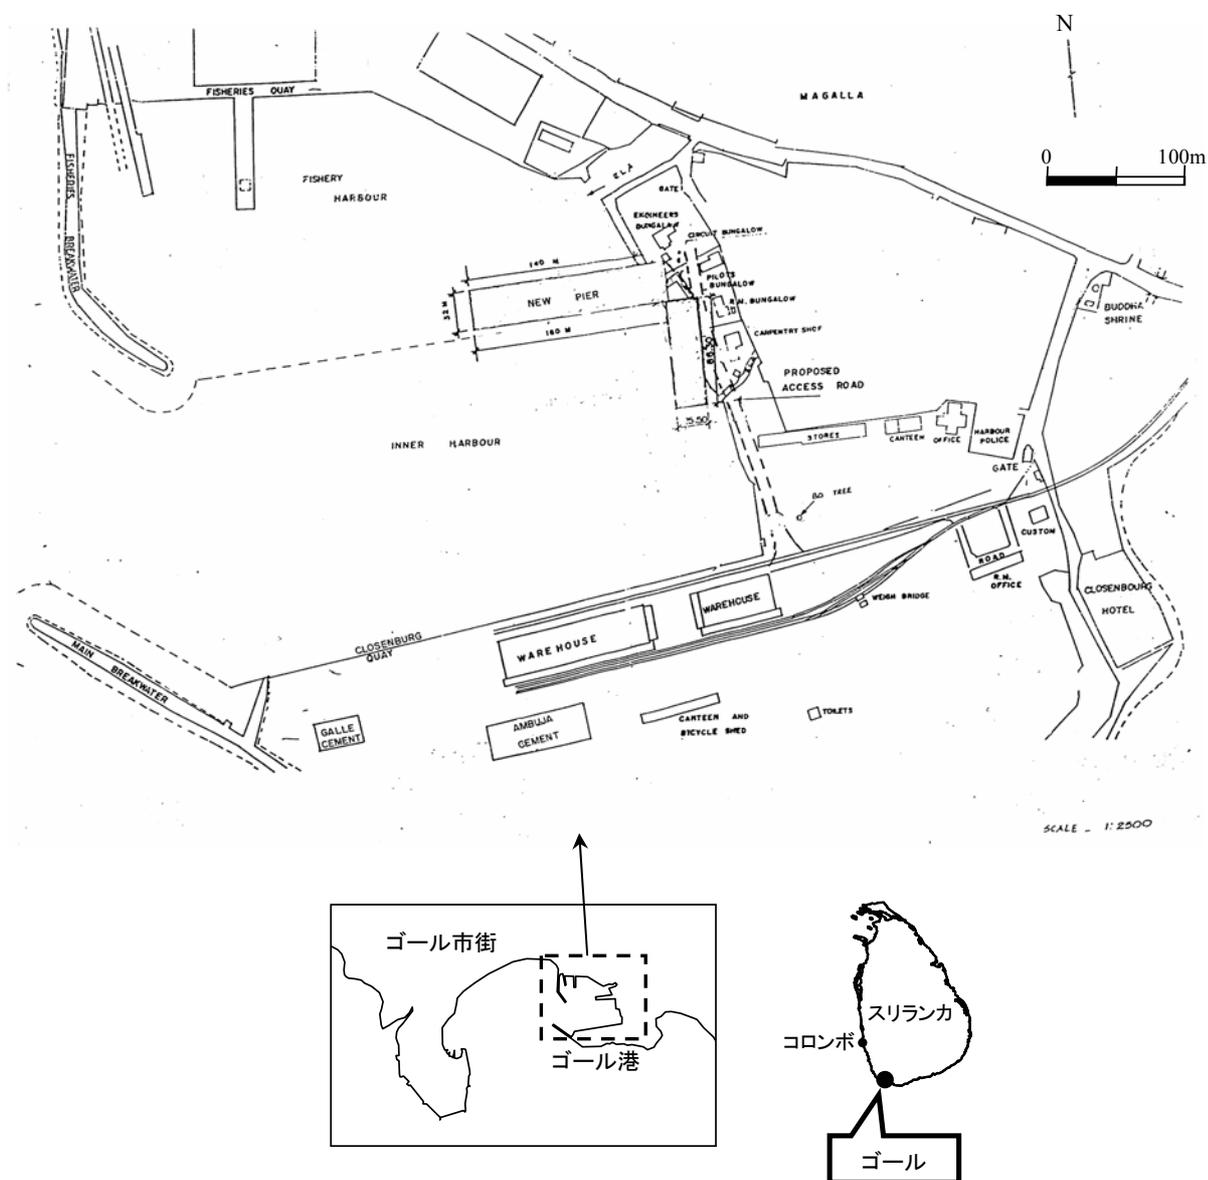
図-3.5 にゴール港の平面図及び港湾施設等の配置状況を示す。図中、東側（右側）及び南西側（左下側）が港湾施設であり、北西側（左上側）に漁港施設がある。

主な港湾施設は、南側の Closenburg ふ頭及び公共上屋、北側の新ふ頭及び管理棟群（港長事務所、水先案内人事務所等）、両ふ頭を接続する港内連絡道路、航路及び泊地（水深-7.3m）、南西側の主防波堤等である。南部には市街地域から港湾地域内への鉄道の引き込み線があるが、現在の利用状況については不明である。

図-3.5 ゴール港の平面図及び港湾施設等の配置状況

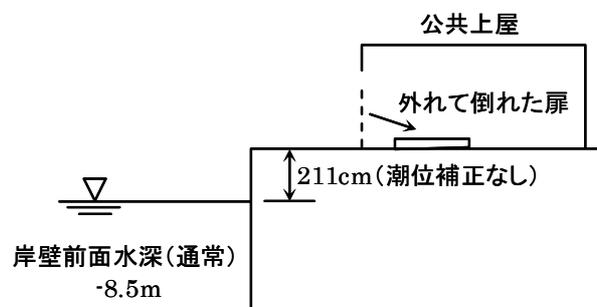
公共上屋の木製の扉が外れて庫内側に転倒した。調査時点 (3月8日) では破損した扉は修復されていた。写真-3.6 及び図-3.7 に示す。また、岸壁前面水域の一部に土砂が堆積し埋没した (7)参照)。

図-3.7 縦断図 (Closenburg ふ頭)

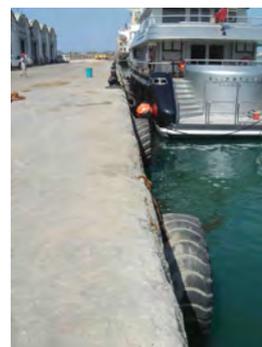
岸壁はかなり老朽化している (写真-3.7)。

写真-3.7 Closenburg ふ頭の老朽化状況

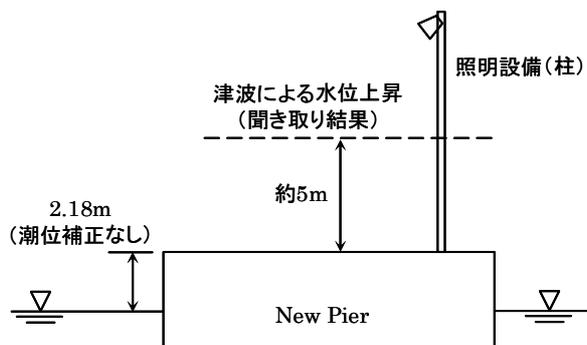
新ふ頭天端の海面からの高さは、+2.18m(調査団調べ、潮位補正なし)なので、聞き取り結果であるのでかなりの誤差が見込まれるものの、新ふ頭においては約7m前後であった可能性がある(写真-3.8及び図-3.8)。なお、富田らによる報告(2005年1月12日時点)では、ゴール港の津波痕跡高さは5~6mと記載されている。

図-3.8 縦断図(新ふ頭)

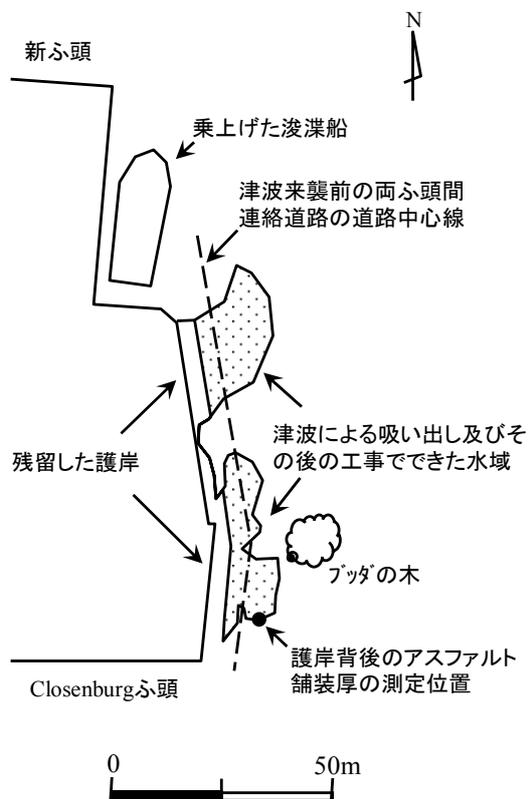
Closenburg ふ頭と新ふ頭とを結ぶ連絡道路は地盤が広範に吸い出され、連絡道路のあった場所は水域となっていた(図-3.9及び写真-3.9)。護岸は残存したが、水域方向に傾斜していた(写真-3.10、写真-3.11及び図-3.9)。また、その前面の水域は水深が小さくなった(7)参照)。

図-3.9 被害の概要(ふ頭間連絡道路付近)

ただし、コロンボ港関係者によれば、復旧後に小型船舶の係留場所とするとのことである。調査時点では、バックホウを利用して水域を広げている状況であった。従って、図-3.9に示した護岸背後の水域の現状の広がりには、津波による吸い出しだけでなく、水域拡張を目的とした津波後の工事の影響も含まれている。

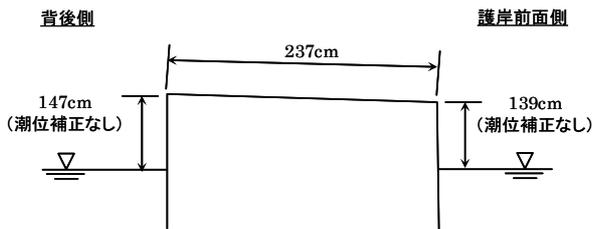
図-3.9 縦断図（背後が吸い出された護岸）

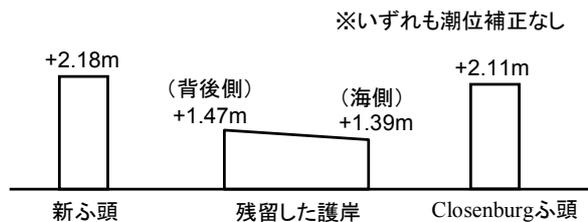
図-3.11 に新ふ頭、残留した護岸及び Closenburg ふ頭の天端高さをそれぞれ図示する。吸い出しの発生した位置の護岸は、新ふ頭及び Closenburg ふ頭と比較して天端高さが小さく、津波がこの付近を集中して流れた可能性が示唆される。

図-3.11 新ふ頭、残留した護岸及び Closenburg ふ頭の天端高さの比較

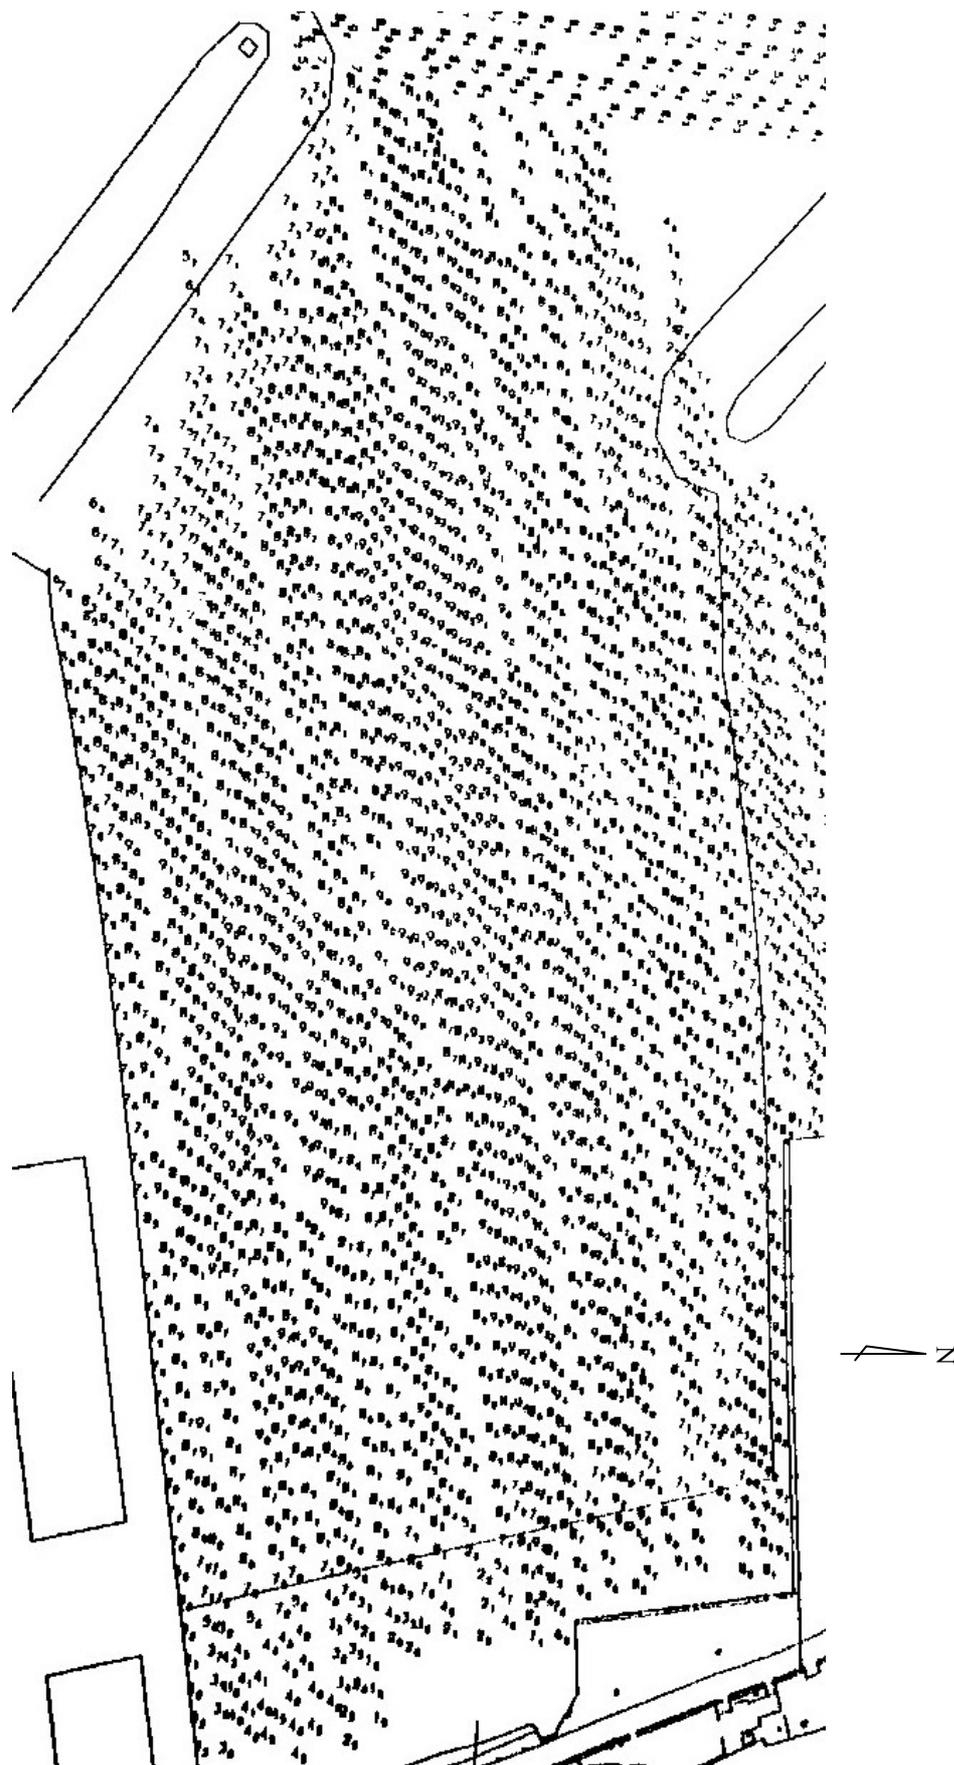
これらとゴール港 SLPA 事務所長アヌーラ氏から調査団が聞き取り結果とによると、津波で主航路の防波堤寄り(港内側から港外側にむかって主航路の左側)に陸上等から輸送されたとみられる土砂が堆積し、もともと-7.3mの水深を確保していたが、津波後は最も浅い部分で-6.5mとなった。そこで、そうした状況に対応した船舶オペレーションを実施しながら、荷役を実施している。既述のとおり、津波後最初の貨物船入港は1月8日である。(6)の護岸前面の水域も水深が小さくなった

また、ゴール港内のうち、ゴール漁港に近い水域及びゴール港漁港防波堤の外側の陸域に近い水域は、津波後水深が深くなった。

図-3.12(a) ゴール港の港内深浅図 (2002年4月25日-5月7日時点, 津波来襲前) ※在ゴールSLPA事務所提供

図-3.12(b) ゴール港の港内深浅図 (2005年2月時点, 津波来襲後) ※在ゴールSLPA事務所提供

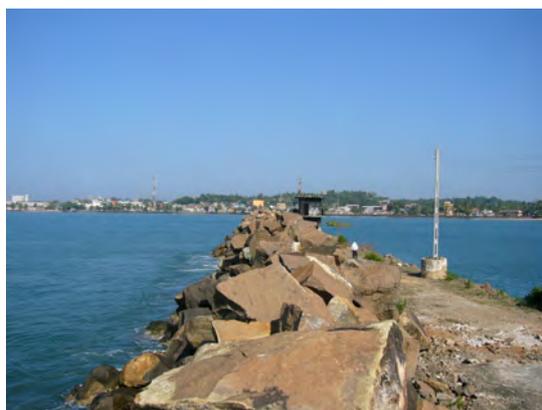
主防波堤は径が約1~2mの岩石を用いた石積み構造となっている。主防波堤付近が天然の岩礁となっており水深が比較的小さいことに加え、内陸部において産出する自然石材が豊富なため、このような構造を採用しているとのことである（写真-3.14及び図-3.14）。

写真-3.14 主防波堤（左：港外側，右：港内側）

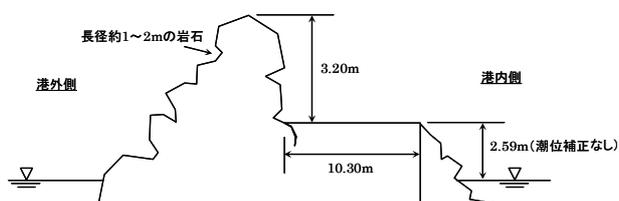
図-3.14 縦断面図（主防波堤，左：港外側，右：港内側）

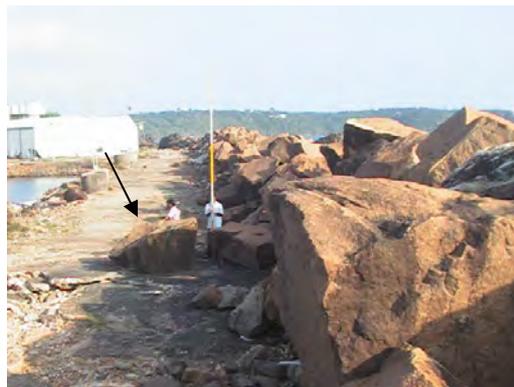
調査団が入手した写真資料及び聞き取り結果によれば、津波により主防波堤の石積みの一部の岩石が港内側に崩れた。崩れた岩石の大きさは、大きいもので約1~2mである（写真-3.15）。なお、調査当日（3月8日）はすでに崩れた岩石は復旧されていた。

写真-3.15 被災直後の主防波堤の状況及び岩石の崩落状況（矢印）（左：港内側，右：港外側，撮影・日本港湾コンサルタント）

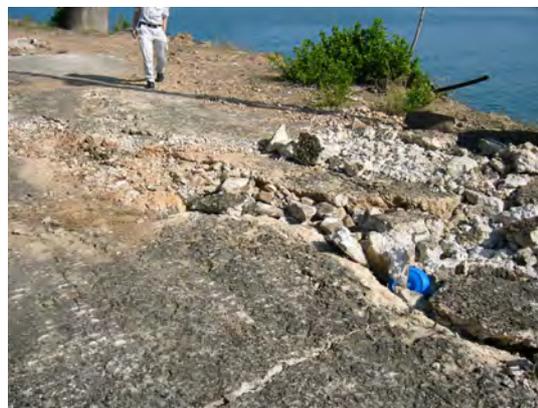
また、防波堤は先端部に監視施設があり、そこまで車1台が通れる程度の簡易的な舗装路があるが、その一部は舗装が破損している状態であった（写真-3.16）。ただし、この破損が津波によるものか、老朽化によるものか確認できていない。

写真-3.16 主防波堤の舗装状況

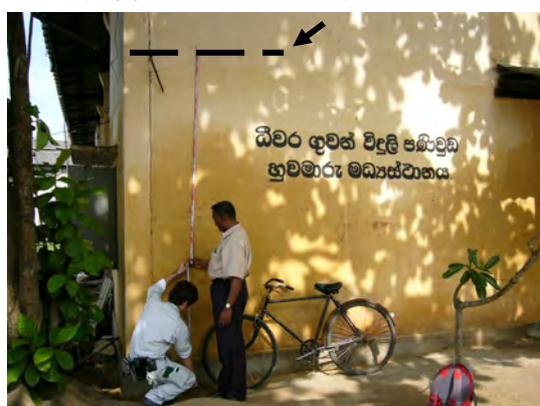
- ・港内水深は通常-3.5m, 場所により-4.0mの場所もある. 津波により砂が堆積している部分があり, 調査はCFHC(Ceylon Fishery Harbour Corporation)の Civil Engineer の Miss.GhajaWeddarachi\*が把握しているのでそちらに必要があれば聞いて欲しい. \* Ceylon Fishery Harbour Corporation の連絡先は Tel: 011-2529391
- ・ゴール港を利用する漁船は, 一般的には2タイプに別れ, ワンディタイプ(日帰り漁を行う)及びマルチディタイプ(3日間程度の漁を行う)がある.
- ・ゴール漁港における浸水痕跡は, ゴール漁港内の建築物壁面上で, 地面(標高不明)からの高さは+375cmであった(写真-3.17及び図-3.15).

写真-3.17 ゴール漁港における浸水痕跡(点線位置)

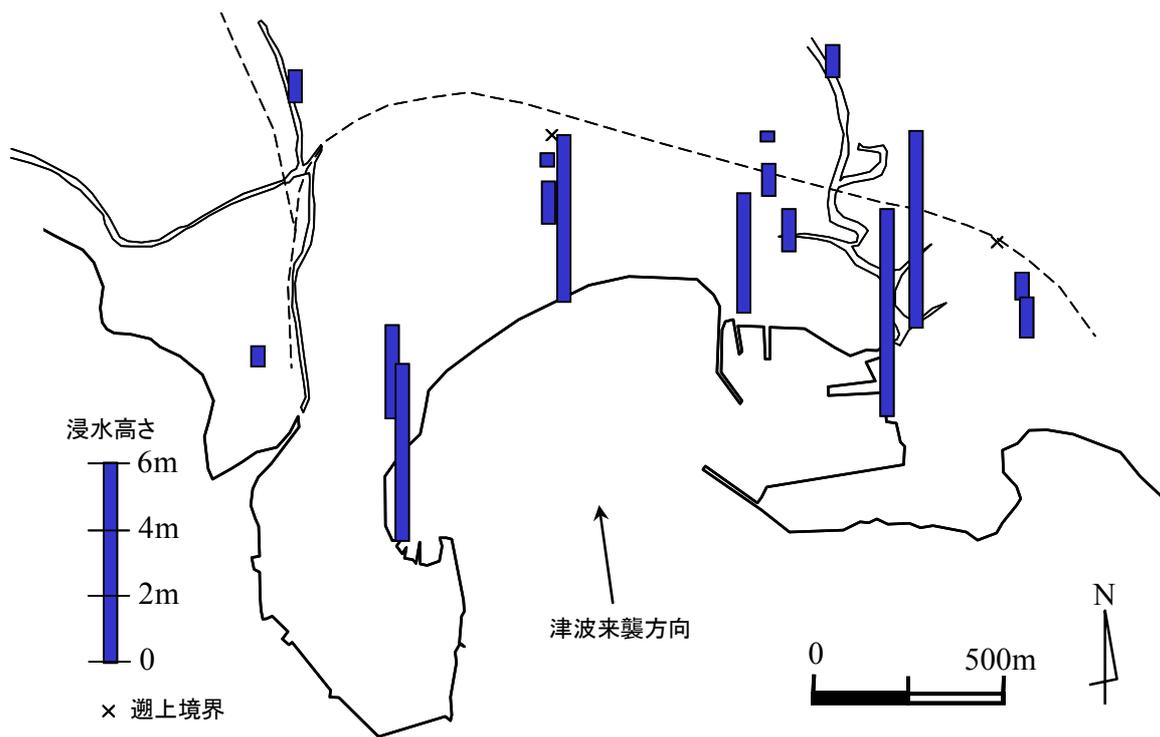
図-3.16 に, ゴール市街地の津波浸水深分布図として上記の結果を地図上に図示した. また, 広瀬らが在ゴール地方行政府を訪問し, 在ゴール地方行政府より地図上に平面的な浸水範囲を記入した資料を入手した. そこで, それをもとに調査団が浸水範囲図を作成した. 図-3.17 に示す.

これらによれば, 浸水は概ねゴール市街地北部を横断する鉄道の線路付近まで達した. また, ゴール市東部を流れる Moragoda 川及びゴール市西部を流れる Kepu 川では, 比較的上流の地点においても浸水が発生している. このことから, 河川を経路として津波が遡上した可能性が示唆される. また, フォートとゴール港間の新市街地では浸水が比較的内陸まで及んだ. これは, 沖合に岩礁や防波堤等の構造物がないため, 新市街地に直接的に津波が作用したことが原因のひとつとして考えられる. なお, Kepu 川左岸の東側の新市街地との間の部分は浸水範囲が小さくなっているが, これはこの部分の標高が比較的高くなっている地形的な効果によるものである.

図-3.16 ゴール市街地の津波浸水深分布図

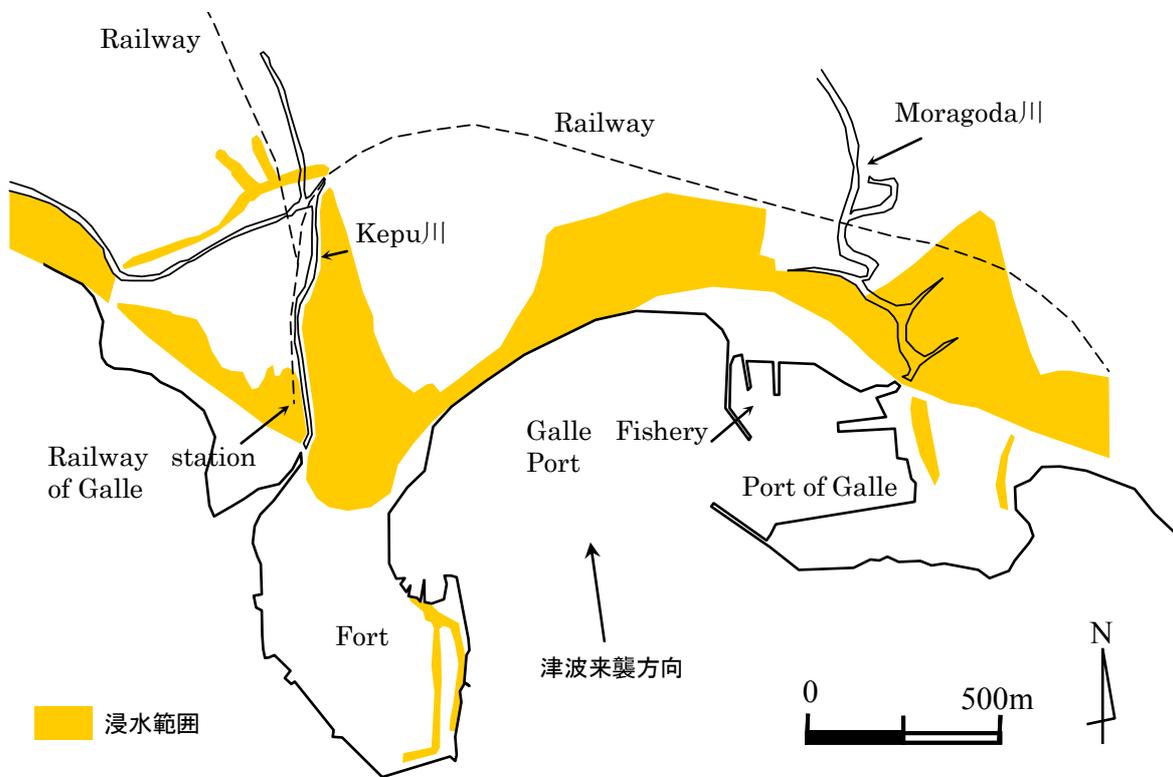
図-3.16 ゴール市街地の津波浸水範囲図

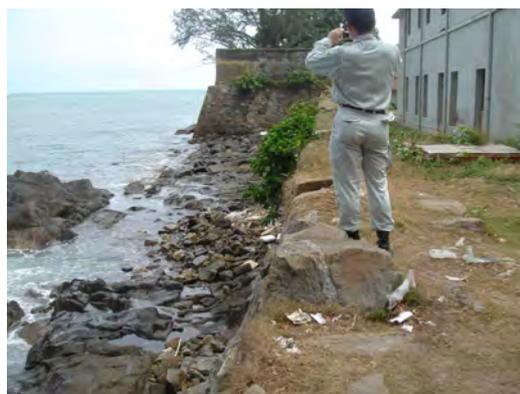
ただし、フォート地区東北部の一部には、城壁が周囲と比較して特に低くなっている場所がある。この場所の天端高さは海面から約3mの高さである（写真-3.19及び図-3.18）。聞き取り調査の結果によれば、ここから、約1.5mの浸水高で浸水したとの証言があった。また、フォート内北側のYMCA付近にある排水口から海水が噴き出していたとの証言があった（写真-3.20）。こうした排水口はフォート内に9箇所あるとのことである。

写真-3.19 フォート地区東北部の城壁の状況

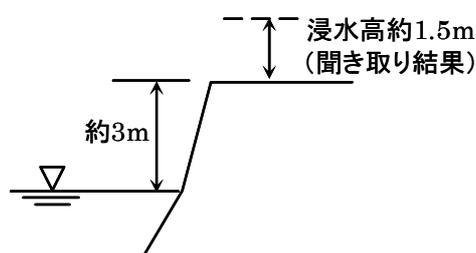
図-3.18 縦断図（フォート地区東北部の城壁）

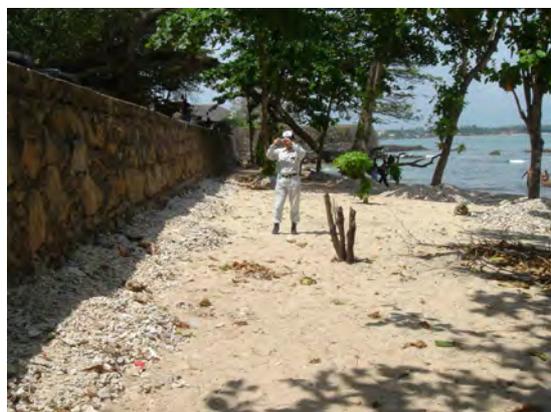
その結果、同地区では西側、南側、東側の城壁を直接超えるような大規模な浸水は発生しなかったことが分かった。例えば、フォート地区の東側の城壁の高さは620cm（潮位補正なし）である（写真-3.18及び図-3.17）。

写真-3.18 フォート地区東側海岸の状況  
（ここからは浸水していない）

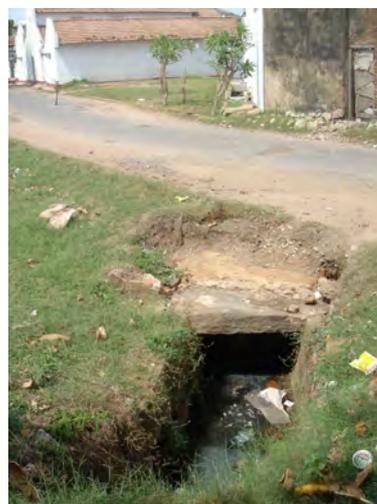
写真-3.20 フォート地区内北側のYMCA付近の排水口

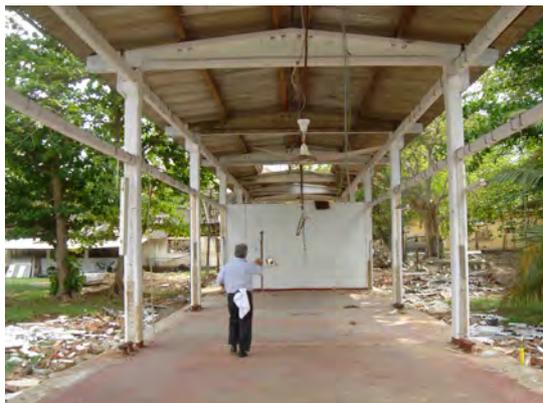
フォート地区の東側付け根にあるゴール港副港長事務所では、ほとんどの壁がなくなり、屋根と柱だけの状態となる等の非常に大きな被害を受けた（写真-3.21）。津波の浸水痕跡高さは529cm（潮位補正なし）であった。写真-3.22及び図-3.19に示す。

写真-3.21 ゴール港副港長事務所の被害状況

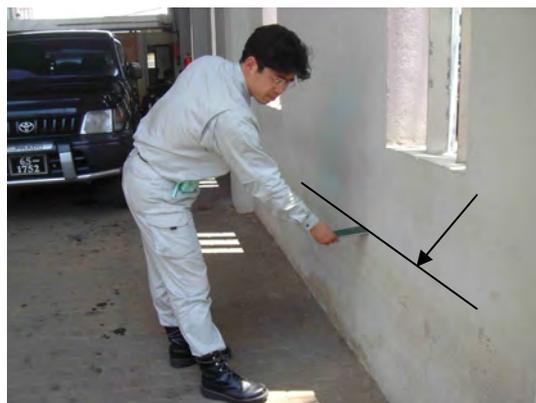
写真-3.23 ゴール地方行政庁舎の浸水痕跡 (矢印)

在ゴールの地方行政府における浸水痕跡は約 60cm であった (写真-3.23).

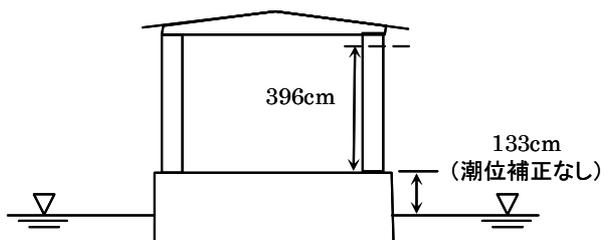
図-3.19 縦断図 (ゴール港副港長事務所)

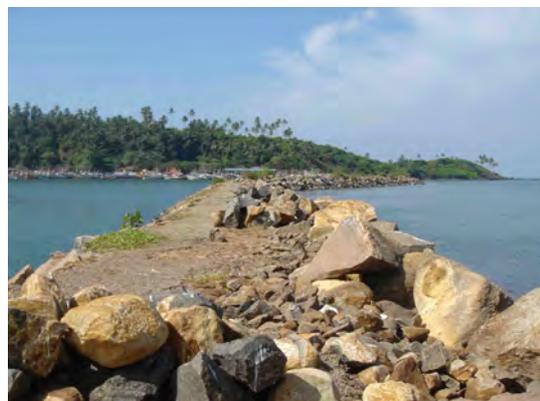
調査時点 (3 月 10 日) では港湾施設、防波堤等にそれほど大きな被害はみられなかった (写真-3.24). ただし、聞き取り調査の結果によれば、漁船のエンジン故障等が多数発生したとのことである。Mirissa 漁港は外洋から入り込んだ内湾にあることから、津波による被害が比較的小さかったものと推察される。

写真-3.23 Mirrissa 漁港防波堤の状況
