## 第5章 現地下水処理事情の調査

### 5.1 タイ（2002年調査）<sup>8)</sup>

タイにおける現地調査は、2002年11月20日～2002年11月24日（5日間）にかけて行った。調査都市は、首都バンコク市とその西に位置するナコンパトム市である（図5.1.1）。

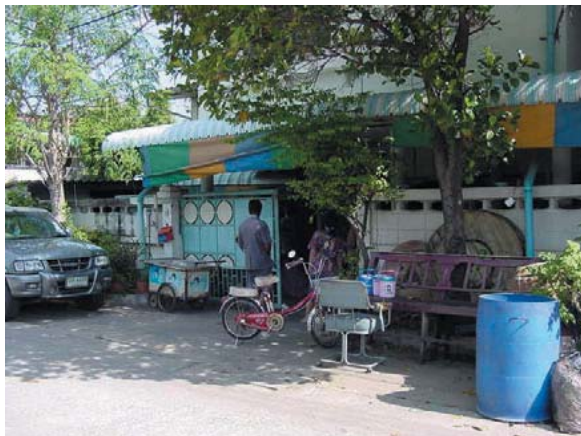
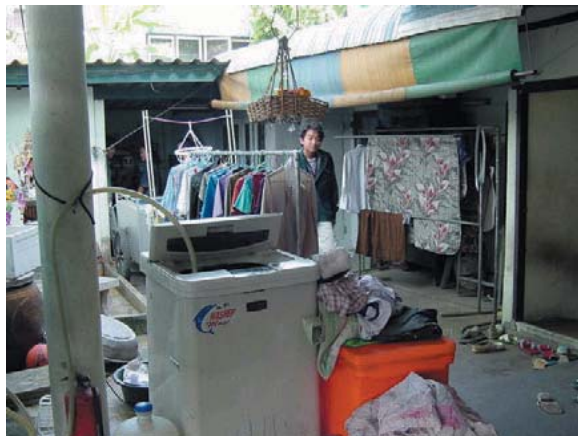
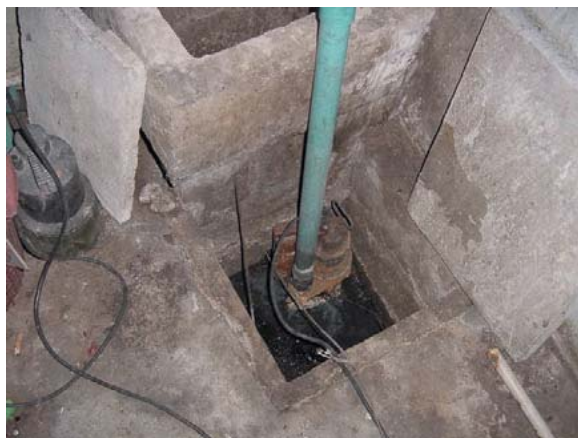
写真 5. 1. 1. 1 一般家庭等の状況

調査した一般家庭は、バンコク市内の一軒家である。（写真 5.1.1.1 参照）。調査は、家屋内のトイレに入って行ったが、便器から一段下がった位置に汚泥引き抜きのための穴があり、セプティックタンク自体は外からは見えない構造となっていた。便器横には水溜めの桶があり、ここにたまった水で手を洗う。家の住人へのヒアリングにより、セプティックタンクは地下浸透しない形式のものであることがわかった。

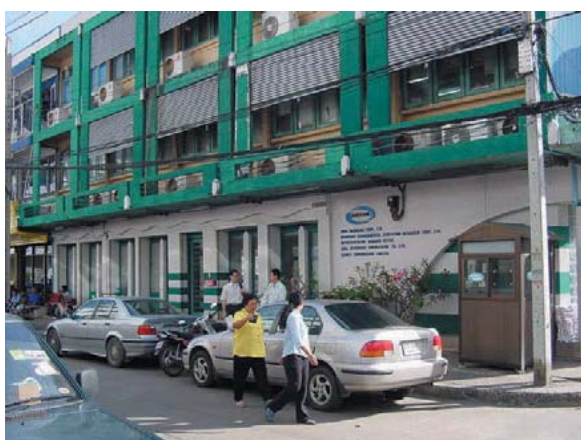
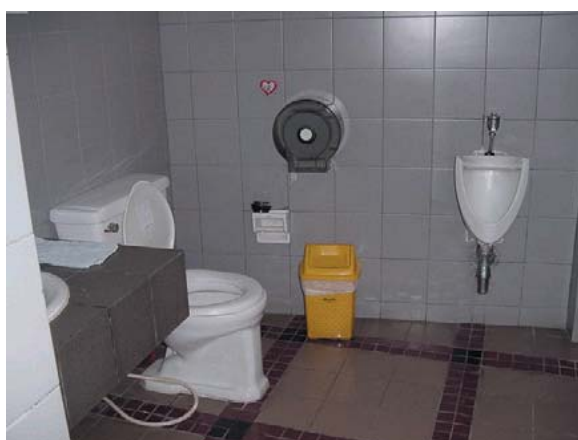
一般家庭の調査地点の近辺にある一般的な事務所についても参考に調査を行った。（写真 5.1.1.1 参照）。調査した事務所は三階建てで、各階にトイレ（男女共同）と、簡単な調理場が設置してあった。この事務所では、汚水はすべてセプティックタンクを経由して排水される。採取したサンプルを目視で観察したところ、上澄液は SS 分が少なく、尿の色が若干観察された。

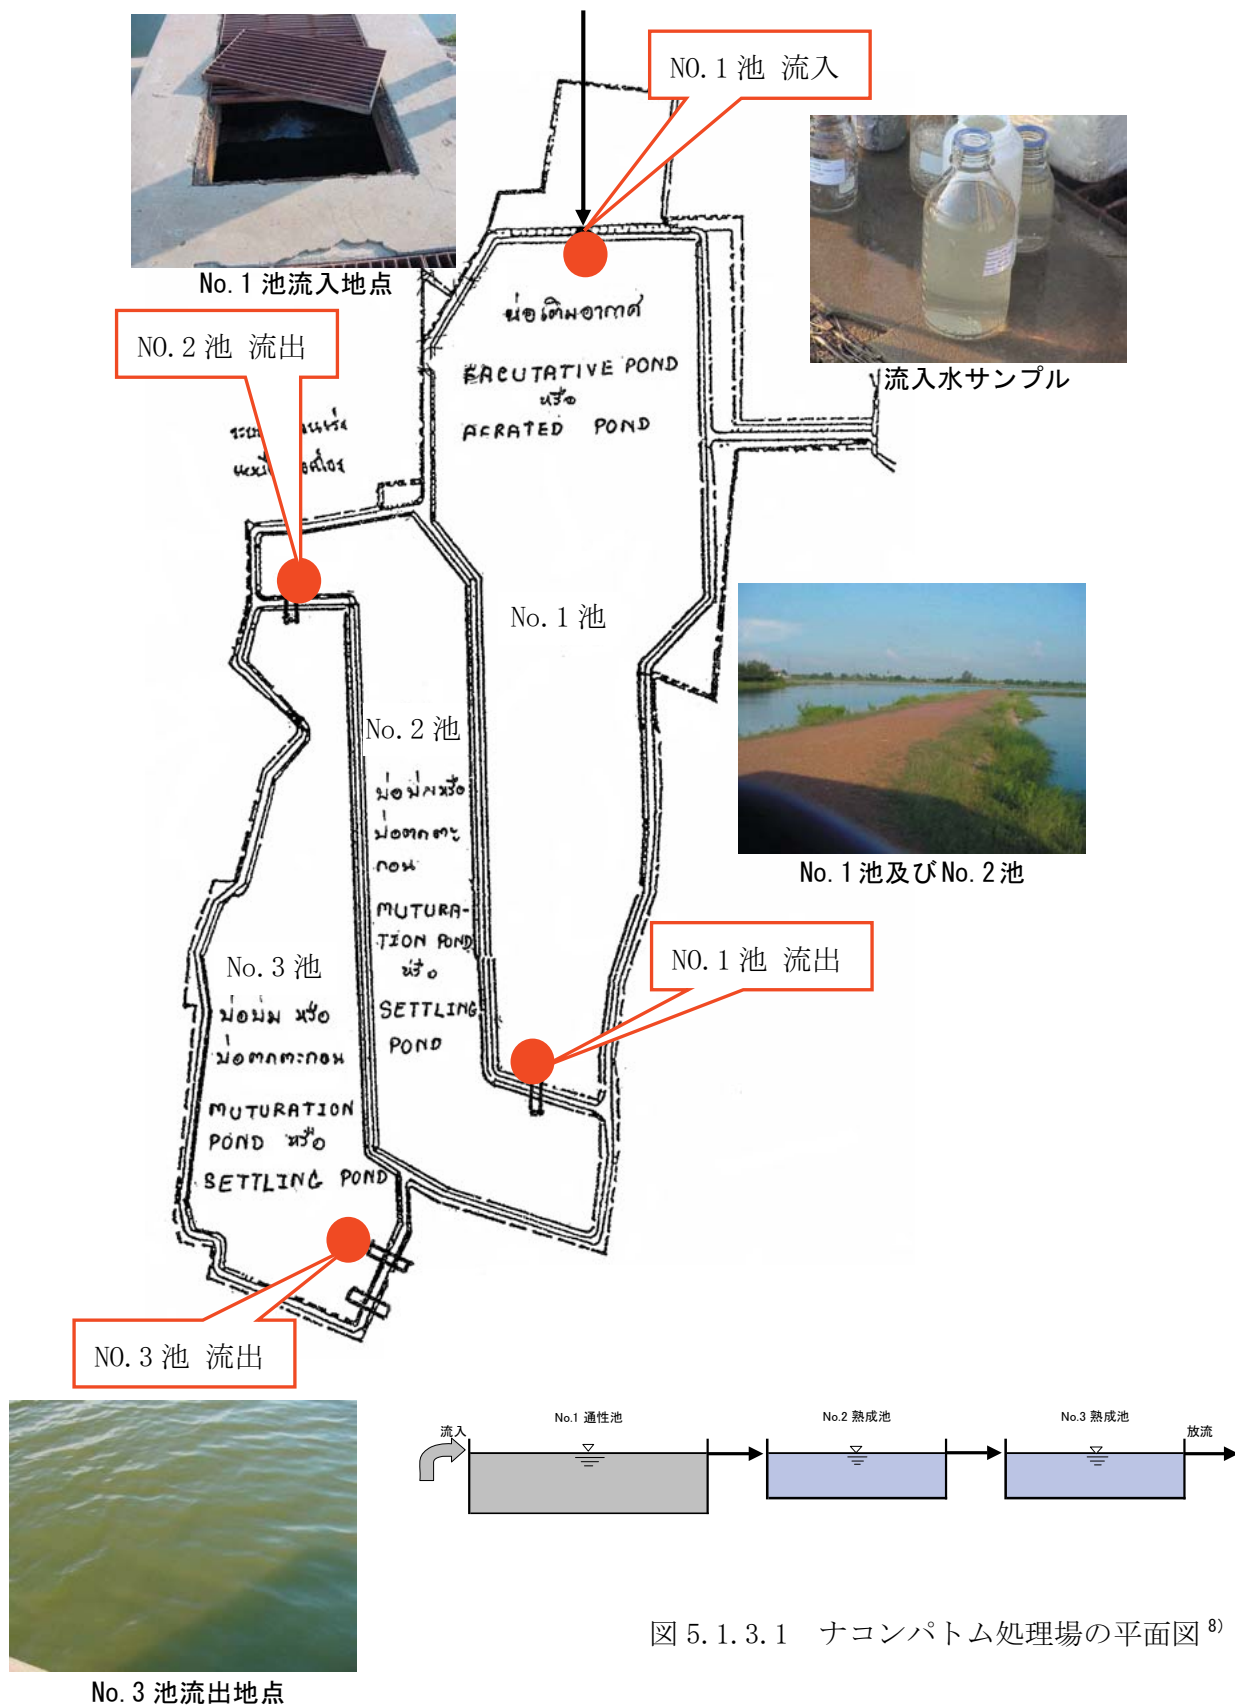
処理施設は大きなため池（3 池）で構成されている。処理水は、近くの河川に放流している。構造的には、側面をコンクリートで固め、底は土のままとし、地下浸透式としている。池表面を観察すると、藻類がかなり繁殖し緑色を呈している。処理場管理者へのヒアリングでは、以前、藻類の除去対策として、ホテイアオイを植えたが、その数が増えすぎて、かえって処理に不具合が生じたため、現在は取りやめているとのことであった。

本処理場の概要及び池の形状を表 5.1.3.1 及び図 5.1.3.1 に示す。

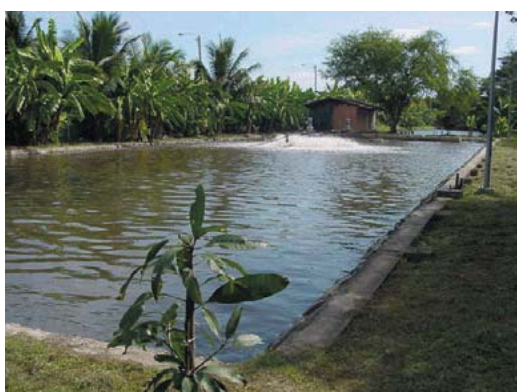
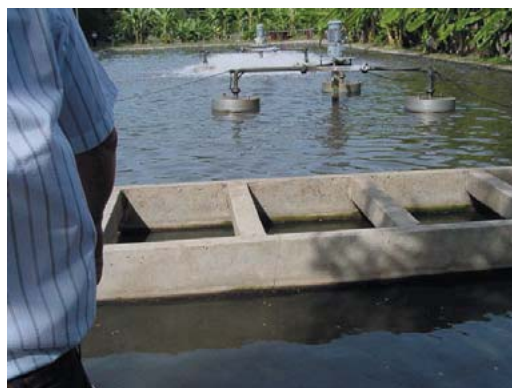
写真 5. 1. 4. 1 ファマーク処理場の状況

曝気式ラグーンでは、池の真中より若干下流側に、池表面を攪拌曝気する装置が設置されており、出力は 7.5kw である（以前は 5.5kw を使用）。通性ラグーンは、曝気槽で巻き上がった土砂の沈降を行うが、実際には水深が深いため、表面で好気性、底で嫌気性の処理が行われていると考えられる。この意味で言うと、通性嫌気性安定化池ということになる。

曝気式ラグーン

曝気装置

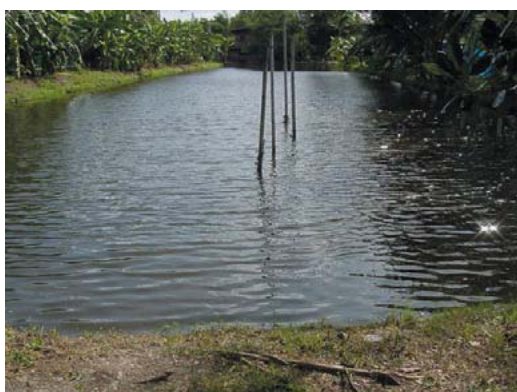
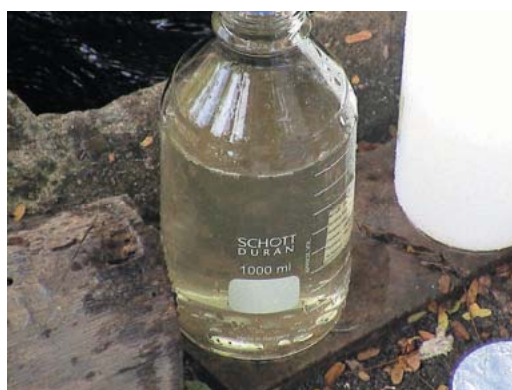
本処理場の計画汚水量は、480m<sup>3</sup>/日であるが、実際の流入水は 1,200～1,500 m<sup>3</sup>/日あり、過負荷運転となっている。流入 BOD は、2003 年平均が 45mg/l、2004 年平均が 77.5mg/l で、放流 BOD 濃度は 10mg/l 程度となっている。調整池の水は、嫌気性ラグーンの水に似て若干黒色を呈していた。また、処理水中には、藻類が流入していた。

通性ラグーン

処理水

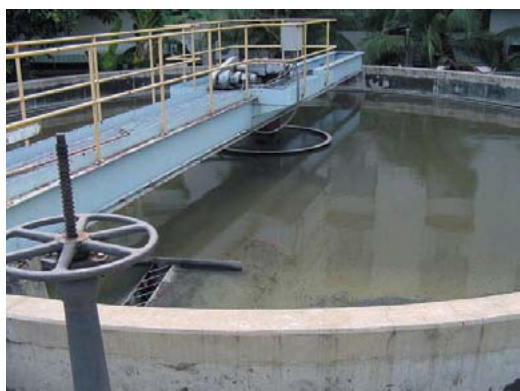
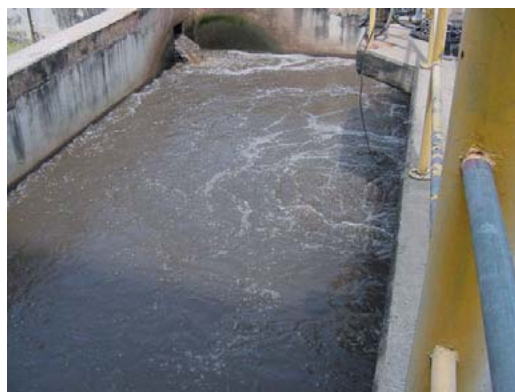
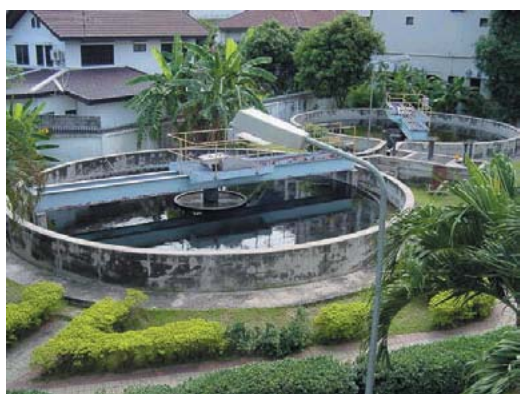
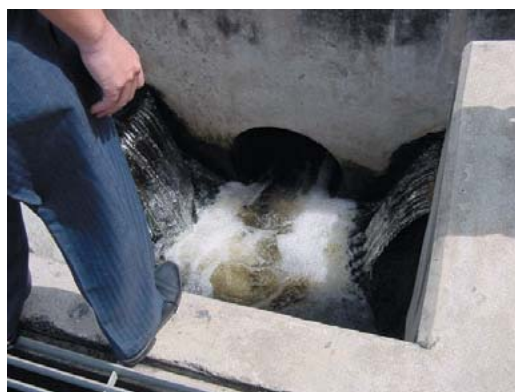
写真 5.1.5.1 ホイクワン処理場の状況

写真 5.1.5.1 にホイクアン処理場の状況を示す。

最初沈殿池

反応槽

最終沈殿池

処理水の状況

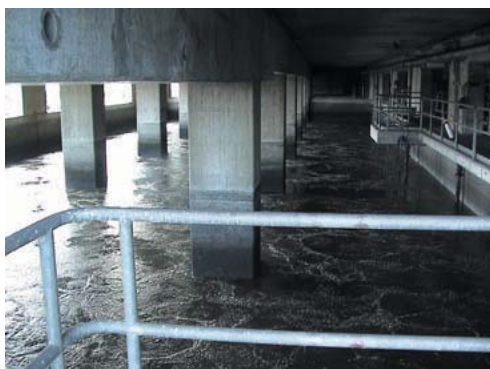
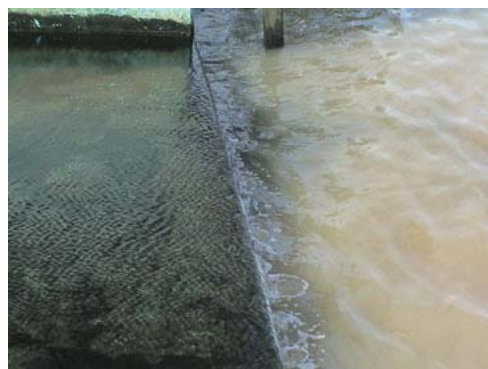
写真 5.1.6.2 ヤワナ処理場の状況

回分槽におけるバッチ運転のサイクルは、曝気（75 分）→沈殿（60 分）→上澄水の排水（45 分）の合計 180 分（3 時間）となっているが、本処理場には、この反応槽が 1 階に 6 池あり、それが 4 層構造となっているので合計 24 池ある。これらの各池の処理サイクルを少しずつ、ずらすことによって、一定量の流入水を常時処理できる仕組みになっている。参考資料－4 にヤナワ処理場の処理プロセスを示す。

回分槽

放流
