3. 2. 5 生活道路に関する研究

双方向通行道路における速度抑制策とその効果

国土技術政策総合研究所 道路研究部道路空間高度化研究室 ○中野 圭 祐
 同 高宮 進
 同 岡 邦彦

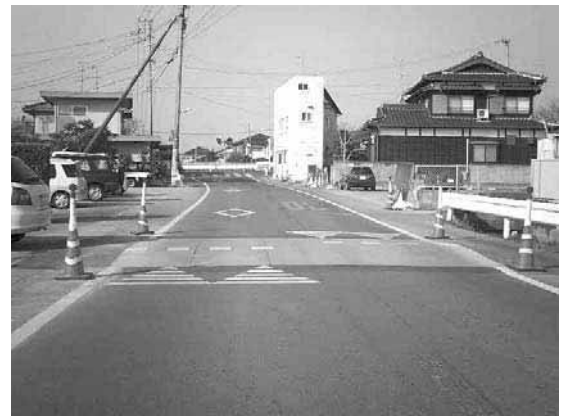
写真-1 ハンプ設置状況

ハンプの設置状況を写真-1に示す。ハンプは高さ8cmのサイン曲線型ハンプであり、ハンプ一基の延長は4mである。写真-1のように、ハンプは双方向通行の道路に設置されており、交差点間距離450mの間に4基のハンプが設置された。ここでは、対象道路に10m毎のマーキングを配し、対象道路を通行する車両に追従するかたちで計測用車両を走行させて、

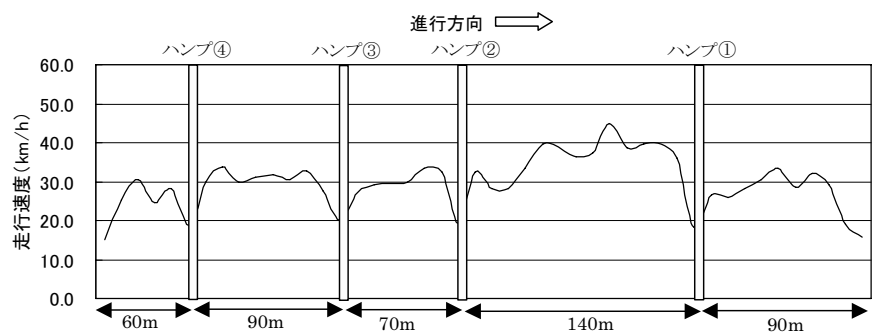
図-1 速度プロファイル

図-1 に速度プロファイルの一例を示す。ハンプの近傍では、走行速度は 20km/h 程度まで低下している。一方ハンプ間では速度は 30km/h 程度まで上昇し、設置間隔が長い場所では 40km/h を超える速度となっている。速度を計測した 49 車両を、計測区間ごとに走行速度別に整理したものが図-2 であり、これからもハンプ近傍で速度が抑制され、またハンプ間隔が広がるほど高い速度で走行する車両が多く発生していることがわかる。

走行状況を VTR 撮影した。またその後、10m 毎の走行速度を算出し速度プロファイルを得た。なお本調査は、社会実験の開始から一ヶ月以上経過し、通行する車両がハンプの存在と走行方法に慣れた時点を見計らって実施した。

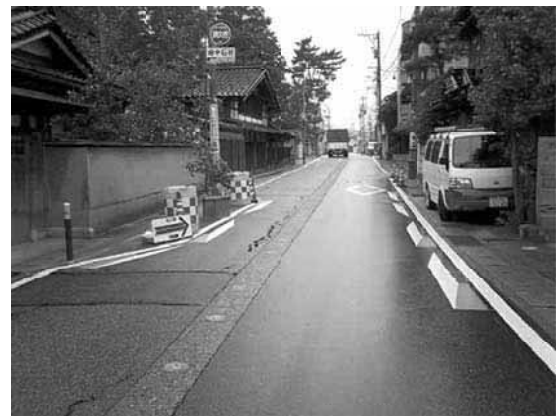
写真-2 双方方向通行道路における狭さくの設置

狭さくの設置状況を写真-2 に示す。狭さくにおける自動車通行部分の幅は 4m、狭さくの長さは道路の延長方向に 7m であり、一方の車線が通行を制限される状態で設置されている。この狭さくの設置箇所において 15 分毎の断面交通量と待合せ発生回数および待合せ発生時の滞留台数の調査結果を図-3、図-4 に示す。
