#### 4. 計画段階を含むコウモリ類の保全対策事例

過去に国内でコウモリ類の保全対策が実施された場所を図Ⅲ.4.1にまとめた。保全対策の事例はバットボックスやバットハウスなど、ねぐらを対象としたものがほとんどである。これらの事例で示す保全対策は、青森県天間林村の事例以外は対策実施後の期間が短いため、代償措置としての効果が十分かどうかは不明であるものが多く、今まさにモニタリングの結果を考慮しながら試行錯誤をしている段階といえる。したがって、効果が不明であるがゆえに、バットボックスやバットハウスなどを建設すれば、ただちに代償措置になるとたやすく認識してはならない。また、以下に示す保全対策の同じ手法が他の事業にそのまま転用できるものではなく、実際の保全対策は個々の事業ごとに考えていくことが必要であることも強調しておく。

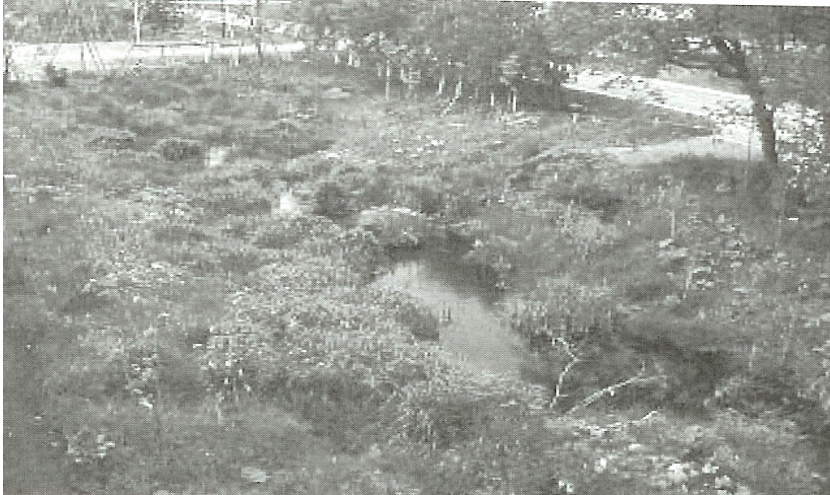
| | <p>3.森林面積減少の最小化と植樹<br/>採餌場となる樹林地を確保するため、盛土工法ではなく補強土壁工により樹林部の消失面積を最小化した。</p> <p>4.池面積減少の最小化と人工池の造成<br/>採餌場となる湧水池を確保するため、消失する湧水池と同面積の人工池が造成された。</p> <p>人工池</p> <p>5.通路確保のためのカルバートの設置<br/>道路建設により樹林部と水域が分断されるため、両場所の連続性を保つ目的で飛翔通路としてカルバートを設置した。</p> |

| 現段階までのモニタリング調査結果 | <p>1.保全された樹洞の利用確認調査でカグヤコウモリの繁殖場所としての樹洞利用が確認された。</p> <p>2.5月～9月についてはaおよびbタイプのbat boxで一時的な休息場として利用された例があった。繁殖場所としては利用されなかった。</p> <p>3.—</p> <p>4.人工池と既存池との採餌場所としての利用頻度を比較した結果、既存池の方が有意に高く、現段階では人工池はあまり利用されていない。</p> <p>5.—</p> |

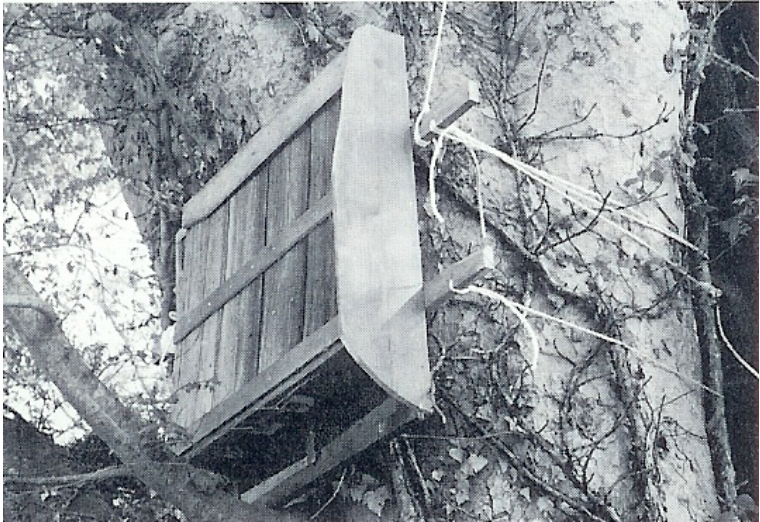
| 対策内容 | <p>拝殿近くの樹木に自作のバットボックスを設置（5月）<br/>バットボックスの大きさは約1m×1m、2ヶ設置</p> <p>ケヤキに設置されたバットボックス</p> |

| 現段階までのモニタリング調査結果 | バットボックスを設置した年から利用し、その年には2ヶ合わせて500頭ほどの出産・哺育コロニーが形成された。 |

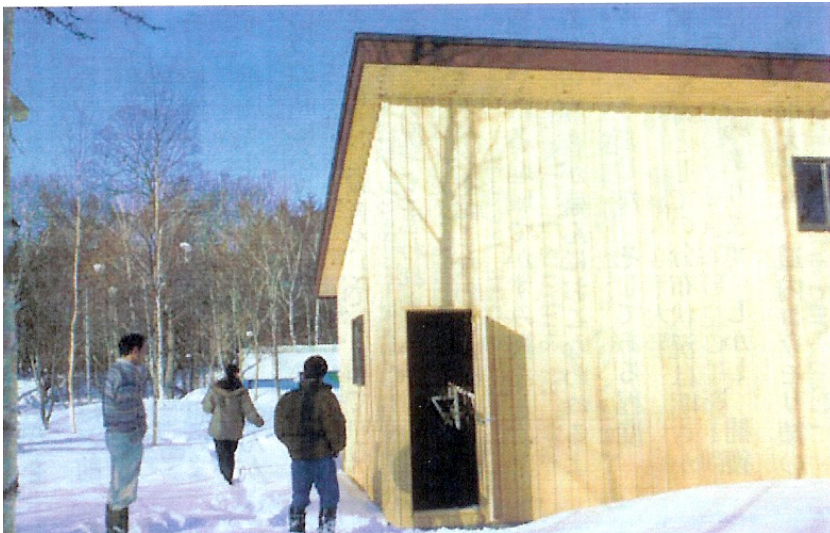
| 対策内容 | <p>2003 年夏に老朽化した車庫に隣接してコウモリ小屋を設置</p> <p>新コウモリ小屋</p> |

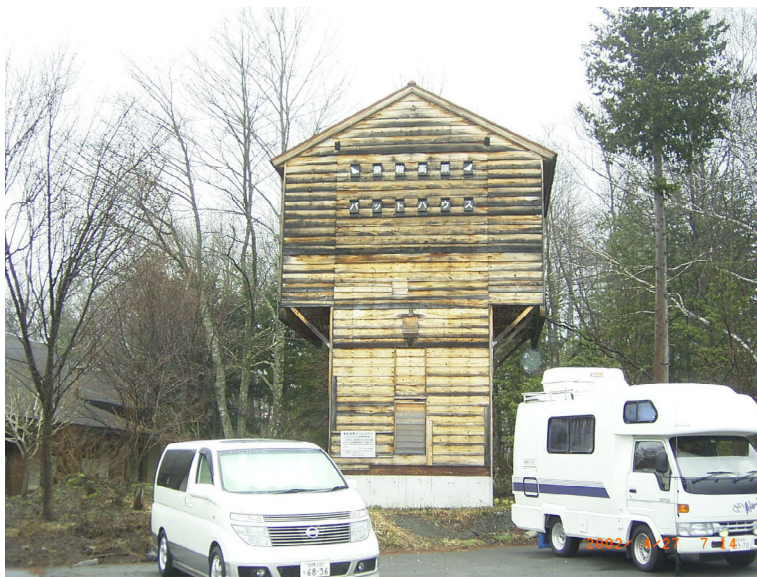
| 対策内容 | <p>1996 年にバットハウスを建設した。</p> <p>バットハウス建設時には以下の点に留意した。</p> <ol style="list-style-type: none"> <li>① 出入り口が広く開けた場所に建設する。</li> <li>② 内部の高さ、広さは少し大きめにした。</li> <li>③ 元のコウモリのすみかの古い板を使う。</li> <li>④ 内部を暗くする。</li> <li>⑤ 糞廃棄用の穴を作り、悪臭の散逸をはかる。</li> <li>⑥ 垂直面のトマリ板を設置し隙間をつくる。（板はカンナをかけない）</li> <li>⑦ 出入り口の数</li> <li>⑧ 観察しやすい内部構造</li> <li>⑨ 移転前にバットハウス自体に糞による臭いづけをする。</li> <li>⑩ 移転後は元のすみかの出入り口をふさぎコウモリの移動を促す。</li> <li>⑪ 出入り口を工夫して鳥の出入りを防ぐ。</li> <li>⑫ ムクドリなどの営巣を防ぐ。</li> <li>⑬ 移転前後の環境調査（ねぐら内の温度湿度の計測）を行っておく。</li> <li>⑭ 屋根や外壁は日光や風雨などの影響の受けにくいものにして内部環境の安定化をはかった。</li> </ol> |

クビワコウモリの出産・哺育場所を対象としたバットハウス

| <p>現段階までのモニタリング調査結果</p> | <p>元のねぐら：改修工事前の 1991 年は最大 215 頭が出巢、改修後の 1998 年は利用されなくなった。</p> <p>バットハウス：1 年目は 6 頭、2 年目は 3 頭、3 年目は 4 頭の出巢が確認された。他種（ウサギコウモリ、ヒメホオヒゲコウモリ）の利用も確認された。出産・哺育のためには利用されていない。</p> <p>新たなねぐら：1996 年に別の新たなねぐらが確認され、そこでは 1999 年に最大で 301 頭の出巢が確認された。</p> |

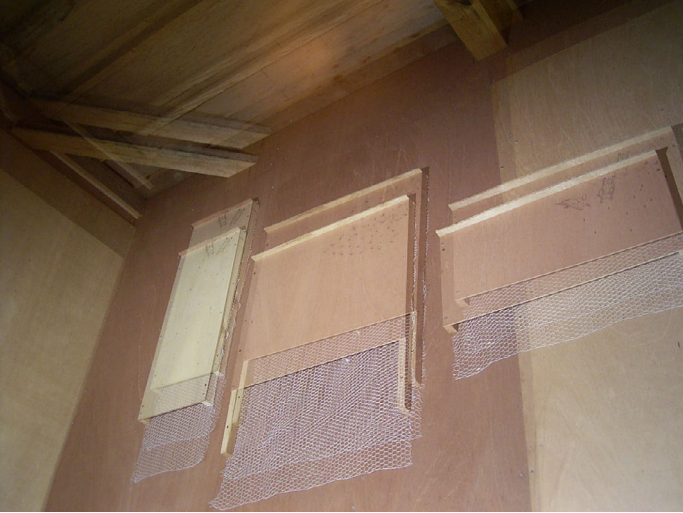
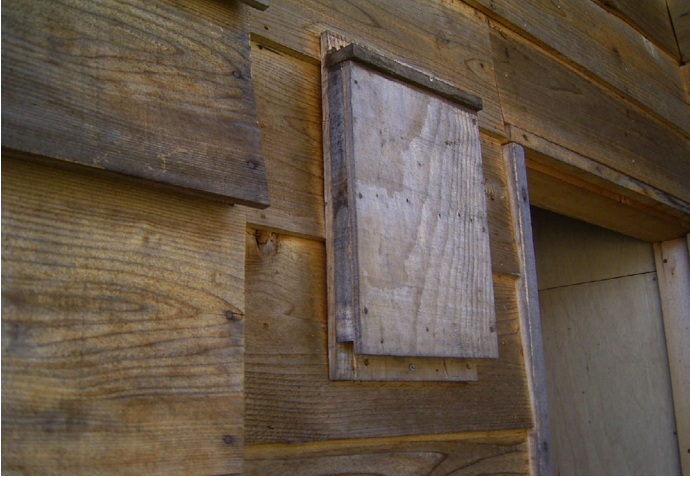
| | <p>その後、バットハウス内部に数種類のバットボックスを設置した。</p> <p>ハウス内のバットボックス</p> <p>外部壁面のバットボックス</p> |

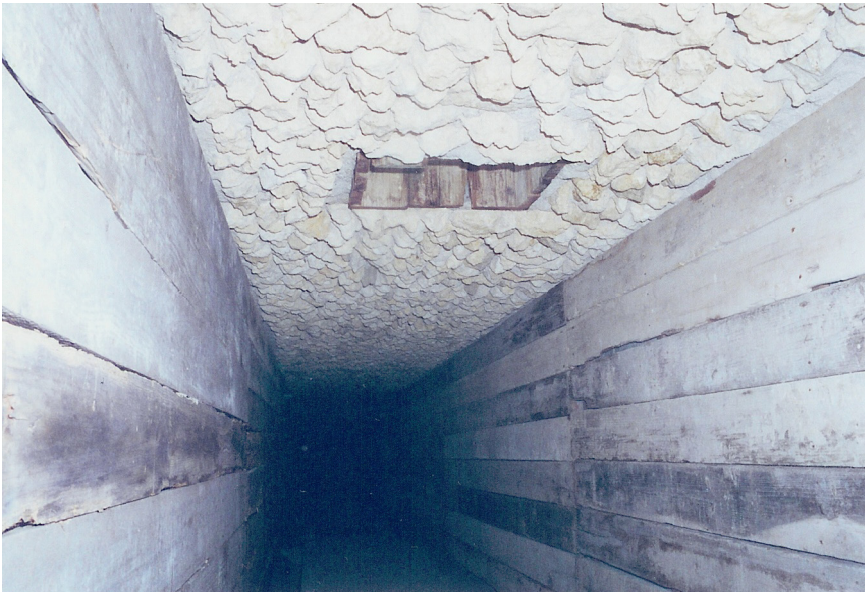
| 対策内容 | <p>1. 仮排水用トンネルで湛水しない下流側の上段部分（延長 235m）の一部を利用して工事中の暫定的な生息洞として活用した。</p> <p>2. 残土処分場にコンクリート製の人工洞窟（コウモリボックス）を建設した（1997 年 3 月）。</p> <p>コンクリート製の人工洞窟(コウモリボックス)内部</p> |

| 現段階までのモニタリング調査結果 | <ul style="list-style-type: none"> <li>・ 従来の地質調査用横坑：湛水前はトンネル 2 つを合わせて、利用するコウモリの個体数は 200～500 頭で推移していた。1996 年 10 月には一時的に 1200 頭ほどにもなった。湛水後は不明。</li> <li>・ コンクリート製人工洞窟（コウモリボックス）：平成 13 年 3 月にはじめてオキナワコキクガシラコウモリの利用が確認された。</li> </ul> |

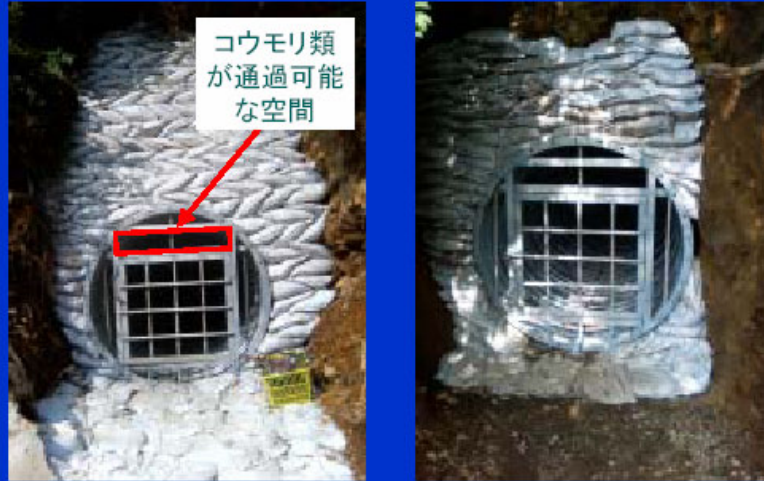
坑口部の補強・侵入者の立ち入り禁止対策にあわせ、扉上部をコウモリ類が通過可能な構造とした。

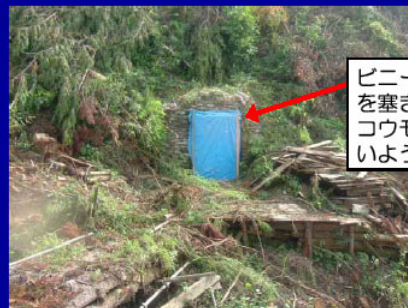
閉鎖した横坑の状況(TL-2坑)

ビニールシートで隙間を塞ぎ、コキクガシラコウモリが利用できないように対策

- 出産・哺育期(夏季)において横坑内部に生息していないと確認し、L-4、TL-1以外のすべての横坑を閉鎖

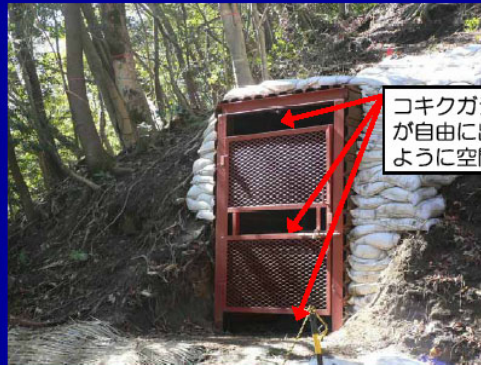
整備した代替ねぐら(横坑)

コキクガシラコウモリ  
が自由に入出りできる  
ように空間を確保

- 平成17年12月に完成
- 越冬期(冬季)には確認されなかった。

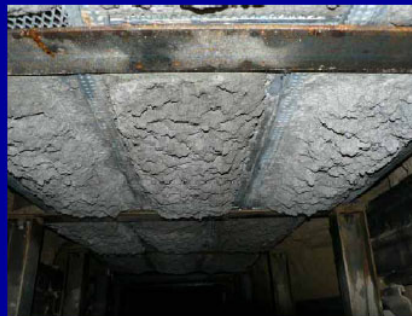
- 代替ねぐらの天井にはコンクリートを吹きつけ、コウモリの生息に適した凹凸のある壁面に整備した。

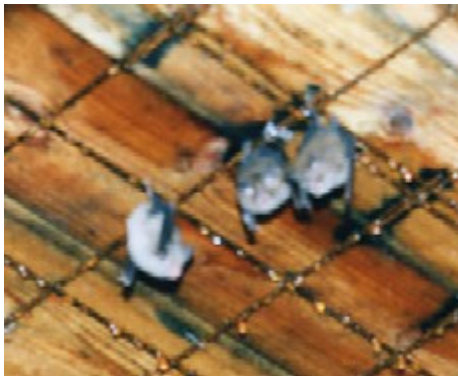
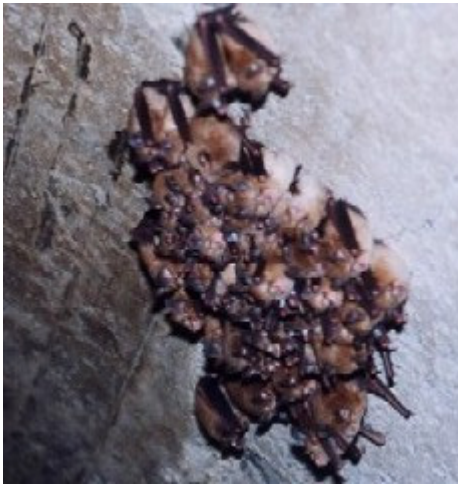
<table><tr> <td><input type="checkbox"/> 堰堤修繕工事</td><td>遠野ダムの堤体劣化部分を修繕するための工事</td></tr><tr> <td><input type="checkbox"/> 避難施設</td><td>木材、土砂、土のうで作られた坑道のような施設（暗く湿度が高い）</td></tr></table>

<p>写真左：避難施設の天井金網にぶら下がるコウモリ<br/>写真右：遠野ダム監査廊に集団で生息している状況</p> <div style="display: flex; justify-content: space-around; align-items: center;">

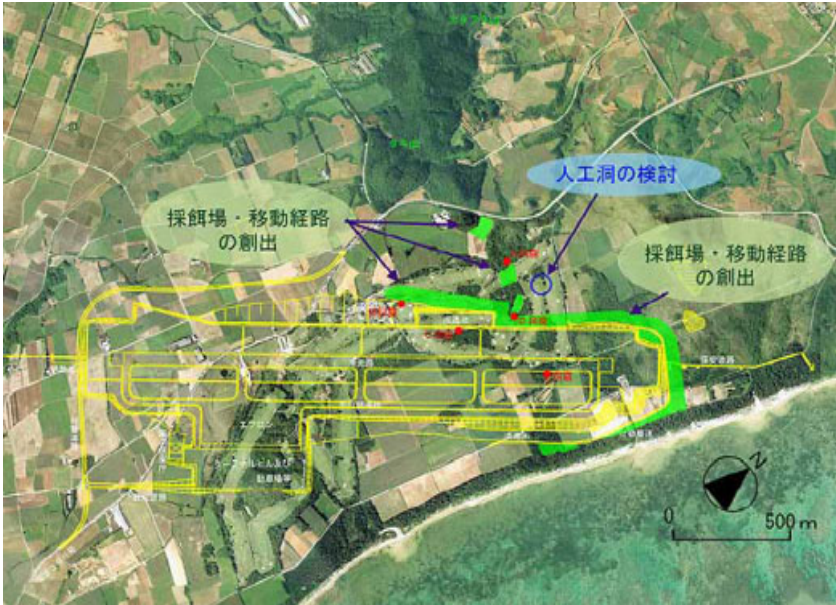
| 対策内容 | <p><a href="http://www.pref.okinawa.jp/shin-ishigaki/kankyou/kogatakoumori.html">http://www.pref.okinawa.jp/shin-ishigaki/kankyou/kogatakoumori.html</a>から抜粋<br/>新石垣空港空港建設予定地内の洞窟には、貴重な小型コウモリ類が生息している。</p> <div style="display: flex; justify-content: space-around; align-items: flex-end;"> <div style="text-align: center;"> <p>ヤエヤマコキクガシラコウモリ</p> </div> <div style="text-align: center;"> <p>カグラコウモリ</p> </div> <div style="text-align: center;"> <p>リュウキュウユビナガコウモリ</p> </div> </div> <p>これらのコウモリについて、新石垣空港空港建設による影響を回避、低減するために以下の保全対策を実施する。</p> <ol style="list-style-type: none"> <li>1. 事業によって減少する採餌場の創出</li> <li>2. 事業によって分断される採餌場までの移動経路の創出</li> <li>3. 出産・哺育時期や休眠時期の工事中の騒音・振動の影響の回避低減</li> <li>4. 小型コウモリ類が生息可能な人工洞の設置</li> <li>5. その他の保全措置</li> </ol> <div style="text-align: center;"> </div> |

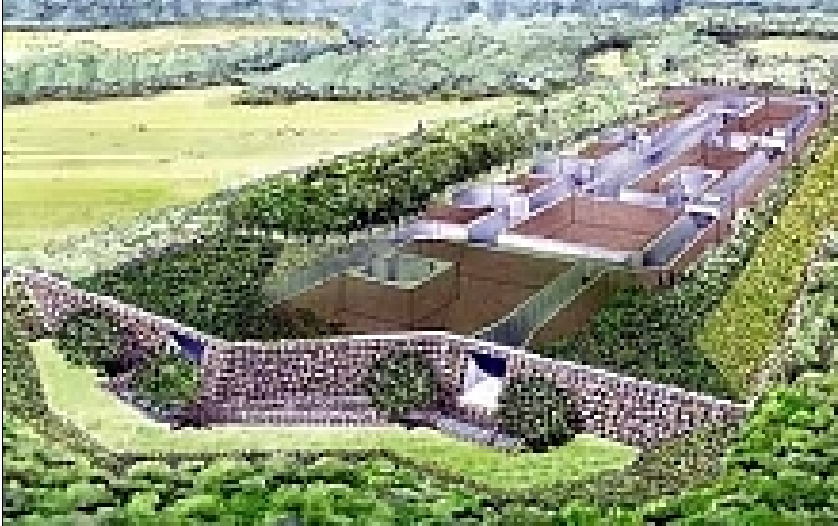
| <p>対策内容</p> | <p style="text-align: center;"><b>コウモリ類保護で全国初/人工洞窟設置工事がスタート</b></p> <p>八重山毎日新聞 (2006-10-07) から抜粋</p> <p>カラ岳陸上地区での新空港建設に伴い、ヤエヤマコキクガシラコウモリなど絶滅危<br/>う種の小型コウモリ類が受ける影響を低減させることなどを目的とした人工洞の設<br/>置工事が6日、スタートした。コウモリ類を守るために人工洞を使う全国初の試みが<br/>始まることになる。新空港整備事業に伴う環境保全の取り組みは内外で高い関心を集<br/>めていることから、人工洞の効果を検証する作業も注目されそうだ。</p> <p>人工洞は、幅約30メートル、奥行き約50メートルで、空港敷地の北西側の約200<br/>メートル離れた旧ゴルフ場敷地内に設置する。来年3月までに完成する。事業費約9000<br/>万円。</p> <p>人工洞内は、6カ所の小部屋で区切られている。小型コウモリ類対策を話し合った<br/>小型コウモリ類検討委員会が2004-2005年度に協議した結果を取り入れたもので、3<br/>種類の小型コウモリ類がいずれも利用しやすい仕組みになっているという。</p> |
