2.4 塗装鉄筋の塗膜厚ばらつき調査

2.5 まとめ

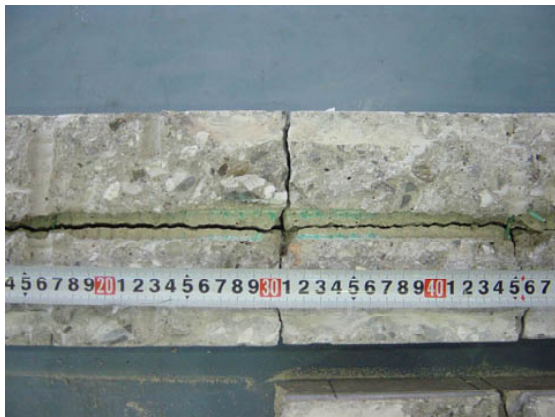
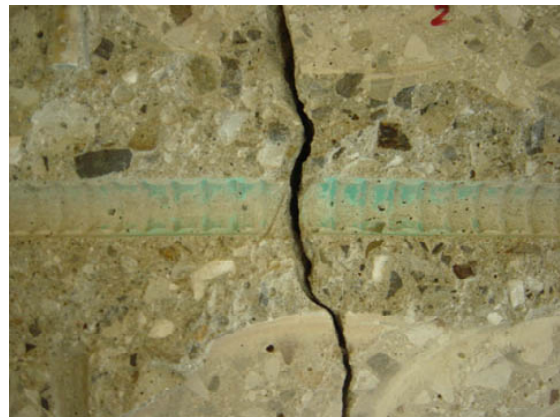
ひびわれ部の粉体は、主としてひびわれから 5cm 程度と、コンクリート端部の塗装鉄筋フシ部付着している。写真 2.5.1 に解体後のコンクリート面への塗膜の付着状況の例を示す。これらは 2.2.3 で述べたように、ひびわれ貫通後に変位が大きくなったこと、鉄筋

の抜け出し量が増加する傾向にあったこと、コンタクトゲージの計測値が大きくなる傾向にあったことから、ひびわれ部やコンクリート端部で付着切れが発生し、相対変位が大きくなっていることが推測できる。

写真 2.5.1(a) 解体後の塗膜の付着状況の例

写真 2.5.1(b) 解体後の塗膜の付着状況の例

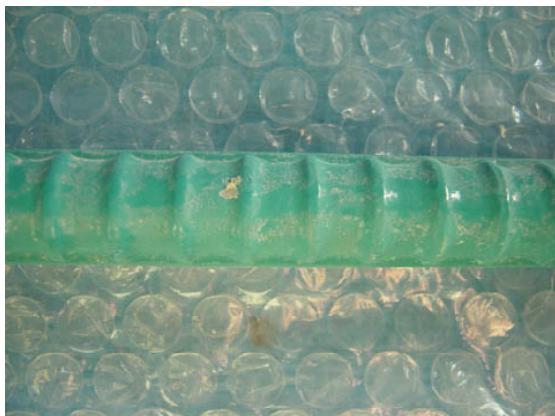
写真 2.5.2 解体後の塗膜の損傷の例

一方、写真 2.5.2 に示すように、鉄筋の塗膜自体は、相対変位量の違い等によると考えられる擦れ跡は見られたが、鉄筋素地の広範囲にわたる露出等の著しい損傷はなかった。
