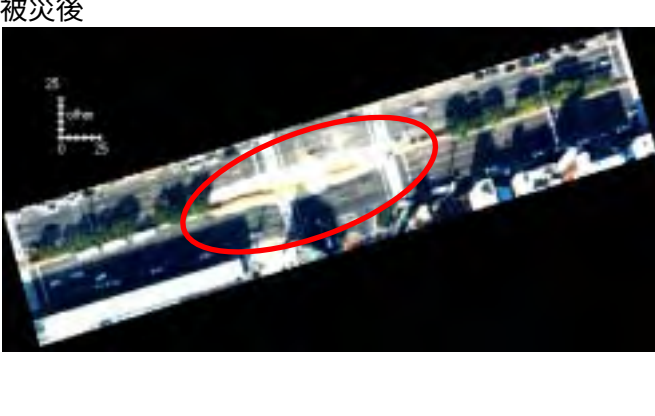
図 2-4-6 路面亀裂・路面陥没現場の被災後の画像および各種処理結果

本調査で対象とした路面亀裂・路面陥没は、陥没によって亀裂が生じ、その亀裂から液状化した砂泥が吹き出した状態である。この場合、面的な乱れが生じる現象としてとらえられる。したがって、エッジ抽出、テクスチャ解析、エッジ強調を試行した。画像の解像度は 50cm とした。なお、この現場の被災前の画像は得られなかった。図 2-4-6 に路面亀裂・路面陥没現場の被災後の画像および各種処理結果を示す。

- エッジ抽出、テクスチャ解析、エッジ強調の 3 種の処理結果に、線構造の揺らぎや濃淡として被災状況が反映されている。とくに、線構造の揺らぎとして視認できるエッジ抽出とテクスチャ解析が明瞭である。

| <p>エッジ抽出 評価：□ (□)</p> <p>【図の説明】<br/>被災後における注目画素値と隣接画素値との差分の大きいエッジ箇所を明るく表示し、差分の小さいエッジ箇所を暗く示した。</p> | <p>テクスチャ解析 評価：□ (□)</p> <p>【図の説明】<br/>被災後における注目画素と周辺隣接画素との値のばらつきの大きいテクスチャを明るく、ばらつきの小さいテクスチャを暗く示した。</p> |
| <p>エッジ強調 評価：△ (□)</p> <p>【図の説明】<br/>被災後の元画像のエッジの部分周辺に比べ強調して（明るい箇所を明るく、暗い箇所を暗く）示した。</p> | <p>&lt;一連の処理結果の表現の説明&gt;</p> <ul style="list-style-type: none"> <li>処理名の右に示す評価は、表 2-4-3 (p68) に示す絶対評価と相対評価を並記したものであり、括弧内は相対評価を示す。</li> </ul> |

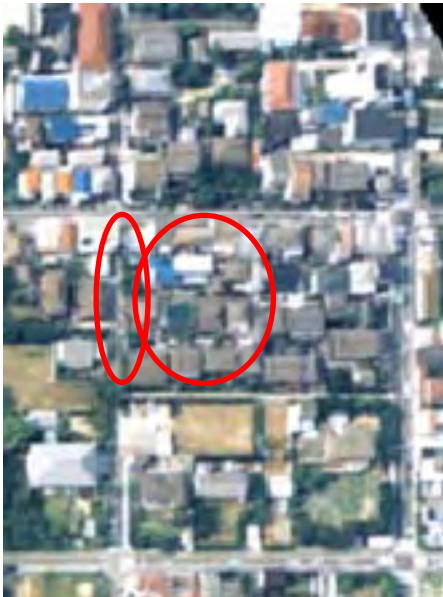
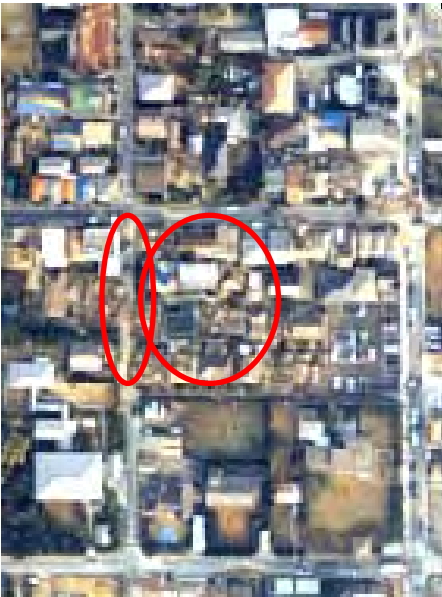
図 2-4-7(1) 道路閉塞および建物倒壊現場の被災前後の画像および各種処理結果

本調査では、建物倒壊に伴って道路閉塞が起こった箇所を対象とした。建物倒壊は建物および道路の線状構造が乱れることや、路面上にがれきが散乱することによってきめや色調が変化することが考えられる。したがって、エッジ抽出、教師なし分類、テクスチャ解析、エッジ強調、フーリエ変換を試行した。また、被災前後の画像を用いて画像間演算、画像オーバーレイ、主成分分析を行った。画像の解像度は 1m とした。図 2-4-7 に道路閉塞・建物倒壊現場の被災前後の画像および各種処理結果を示す。

- 事例では、家屋のがれきが完全に道路を閉塞しており、やや不明瞭ではあるがエッジ抽出、テクスチャ解析、エッジ強調の 3 種の処理結果に、線構造の揺らぎとして被災状況が反映されている。
- 教師なし分類、主成分分析では、「クラスまたは色調に乱れがある道路」として反映される可能性があるが、ある程度の予備知識が必要である。
- フーリエ変換では、道路閉塞箇所の識別が困難である。
- 被災前後の画像を用いた処理（画像間演算、画像オーバーレイ、主成分分析）では、撮影時刻や撮影季節による影の影響、画像間の位置ずれの影響等を受け、道路閉塞箇所の識別が不明瞭である。

- 建物倒壊箇所の抽出は、やや不明瞭ではあるがエッジ抽出、テクスチャ解析、エッジ強調の 3 種の処理結果に、線構造の揺らぎとして被災状況が反映されている。
- 教師なし分類では、どのクラスが建物倒壊に該当するかの判断が困難である。
- フーリエ変換では、建物倒壊箇所の識別が困難である。
- 被災前後の画像を用いた処理（画像間演算、画像オーバーレイ、主成分分析）では、撮影時刻や撮影季節による影の影響、画像間の位置ずれの影響等を受け、建物倒壊箇所の識別が困難である。

| <p>エッジ抽出 評価：□ (×)</p> <p>【図の説明】<br/>被災後における注目画素値と隣接画素値との差分の大きいエッジ箇所を明るく表示し、差分の小さいエッジ箇所を暗く示した。</p> <p>【低評価の理由】<br/>閉塞した道路、倒壊家屋と類似したエッジパターンを示す非被災箇所が多く、視認性が低下している。</p> | <p>教師なし分類 評価：△ (×)</p> <p>【図の説明】<br/>6 種類のカラーはそれぞれ、被災後の画像内（RGB の三次元特徴空間）で互いに類似する特徴をもった 6 つのグループを 6 色の擬似カラーで表示した。色は特に意味を持たないが、寒色系は元画像の暗い箇所（樹木、影等）を示し、暖色系は明るい箇所（裸地等）を示す。</p> <p>【低評価の理由】<br/>閉塞した道路、倒壊家屋の色調があいまいであるため、同一の分類クラスに区分される非被災箇所が多く、視認性が低下している。</p> |

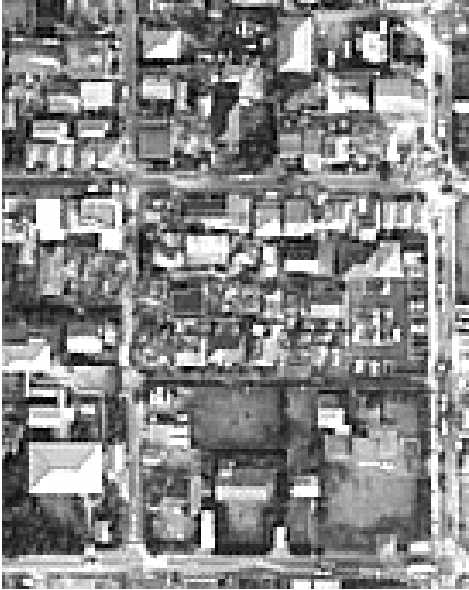
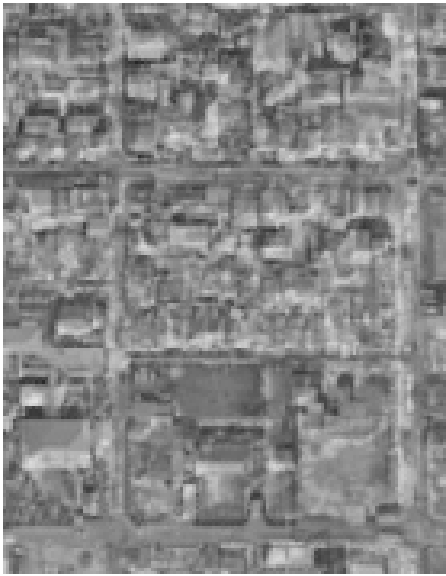
図 2-4-7(2) 道路閉塞および建物倒壊現場の被災前後の画像および各種処理結果

| <p>テクスチャ解析 評価：□ (×)</p> <p>【図の説明】<br/>被災後における注目画素と周辺隣接画素との値のばらつきの大きいテクスチャを明るく、ばらつきの小さいテクスチャを暗く示した。</p> | <p>エッジ強調 評価：□ (□)</p> <p>【図の説明】<br/>被災後の元画像のエッジの部分周辺に比べ強調して（明るい箇所を明るく、暗い箇所を暗く）示した。</p> |
| <p>【低評価の理由】<br/>閉塞した道路、倒壊家屋と類似したテクスチャパターンを示す非被災箇所が多く、視認性が低下している。</p> | |
| <p>フーリエ変換 評価：× (×)</p> <p>【図の説明】<br/>テクスチャの特徴的な箇所（中間周波数成分の高い箇所）を明るく示した。</p> | <p>画像間演算 評価：△ (×)</p> <p>【図の説明】<br/>被災前に比べて被災後に明るくなった箇所を明るく、暗くなった箇所を暗く示した。</p> |
| <p>【低評価の理由】<br/>閉塞した道路、倒壊家屋と類似した周波数成分を有する非被災箇所が多く、視認性が低下している。</p> | <p>【低評価の理由】<br/>閉塞した道路、倒壊家屋の色調があいまいである上に、影の影響、画像間の位置ずれなど、被災以外の要因による変化箇所が視認性を低下させている。</p> |

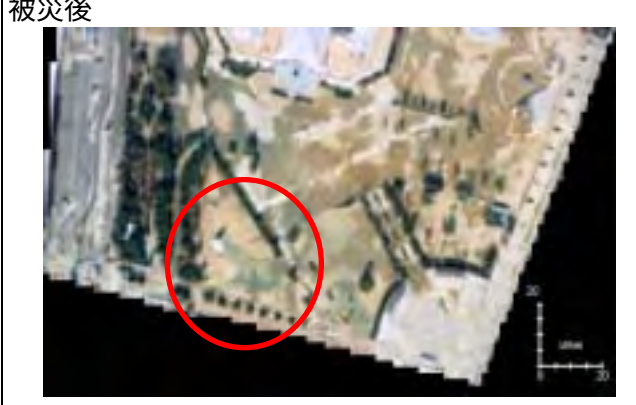
図 2-4-9 液状化現場の被災後の画像および各種処理結果

液状化は、面的に地下の砂が噴出する現象であり、色調の違いに現れる。したがって、エッジ抽出、教師なし分類、テクスチャ解析、エッジ強調を試行した。液状化の規模は様々であるが、本調査では数 10m 四方にわたる広範囲な液状化箇所を対象とした。画像の解像度は 2m とした。図 2-4-9 には液状化現場の被災前の画像および各種処理結果を示す。

- 液状化は、教師なし分類では色調として、エッジ強調では濃淡として被災状況が反映されている。
- エッジ抽出とテクスチャ解析は、地物の構造との識別が困難である。

| <p>エッジ抽出 評価：△(×)</p> <p>【図の説明】<br/>被災後における注目画素値と隣接画素値との差分の大きいエッジ箇所を明るく表示し、差分の小さいエッジ箇所を暗く示した。</p> <p>【低評価の理由】<br/>構造物や樹木など、液状化以外の要因によるエッジが抽出されてしまい、視認性を低下させている。</p> | <p>教師なし分類 評価：□(□)</p> <p>【図の説明】<br/>6種類のカラーはそれぞれ、被災後の画像内（RGBの三次元特徴空間）で互いに類似する特徴をもった6つのグループを6色の擬似カラーで表示した。色は特に意味を持たないが、寒色系は元画像の暗い箇所（樹木、影等）を示し、暖色系は明るい箇所（裸地等）を示す。</p> |
| <p>テクスチャ解析 評価：△(×)</p> <p>【図の説明】<br/>被災後における注目画素と周辺隣接画素との値のばらつきの大きいテクスチャを明るく、ばらつきの小さいテクスチャを暗く示した。</p> <p>【低評価の理由】<br/>構造物や樹木など、液状化以外の要因によるテクスチャが抽出されてしまい、視認性を低下させている。</p> | <p>エッジ強調 評価：□(×)</p> <p>【図の説明】<br/>被災後の元画像のエッジの部分周辺に比べ強調して（明るい箇所を明るく、暗い箇所を暗く）示した。</p> <p>【低評価の理由】<br/>液状化箇所以外も強調されてしまい、視認性を低下させている。</p> |

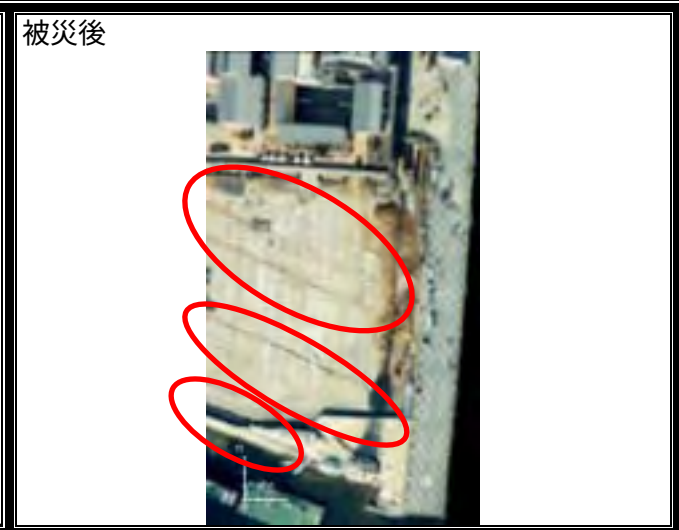
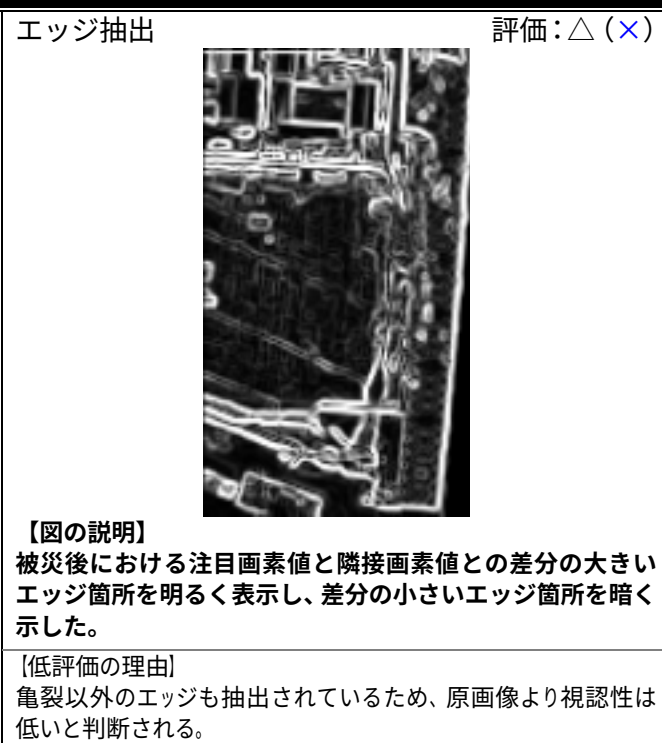
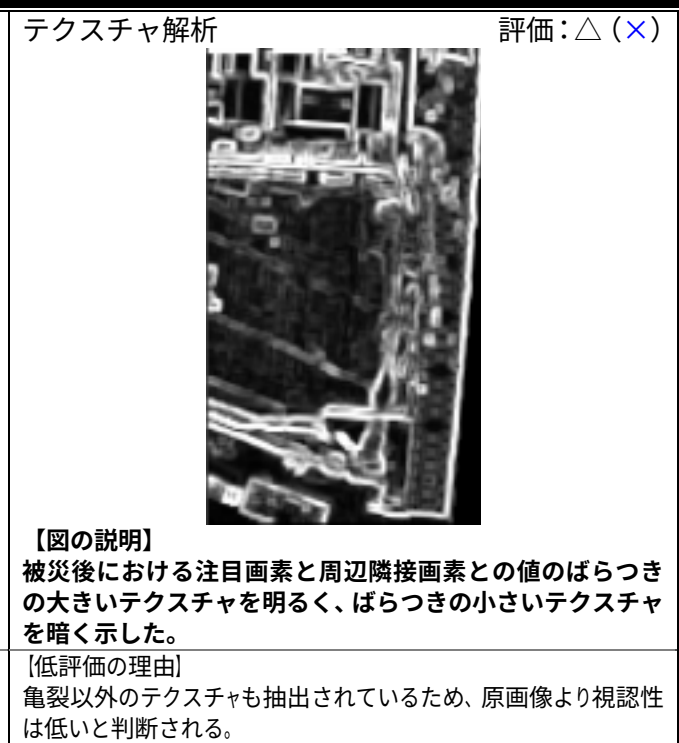
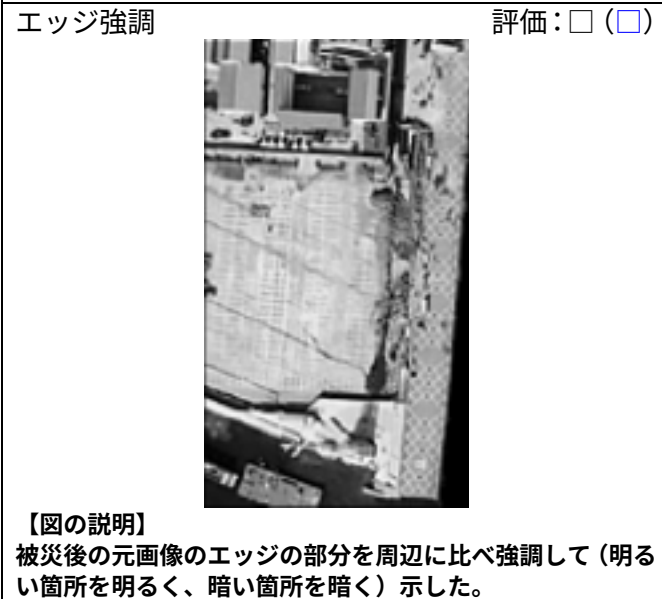
図 2-4-11 施設亀裂現場の被災後の画像および各種処理結果

施設亀裂では、港湾の人工被覆地の被災箇所を対象とした。施設亀裂は線状構造に乱れが生じる現象としてとらえられる。したがって、エッジ抽出、テクスチャ解析、エッジ強調を試行した。被災規模は幅数10cm、長さ10数mである。画像の解像度は1mとした。図2-4-11には施設亀裂現場の被災前の画像および各種処理結果を示す。

- 港湾施設の亀裂については、エッジ強調処理結果に、線構造の揺らぎとして被災状況が反映されている。
- エッジ抽出とテクスチャ解析は現象を捉えているが、やや不明瞭である。

| <p>エッジ抽出</p> <p>評価：△(×)</p> <p>【図の説明】<br/>被災後における注目画素値と隣接画素値との差分の大きいエッジ箇所を明るく表示し、差分の小さいエッジ箇所を暗く示した。</p> <p>【低評価の理由】<br/>亀裂以外のエッジも抽出されているため、原画像より視認性は低いと判断される。</p> | <p>テクスチャ解析</p> <p>評価：△(×)</p> <p>【図の説明】<br/>被災後における注目画素と周辺隣接画素との値のばらつきの大きいテクスチャを明るく、ばらつきの小さいテクスチャを暗く示した。</p> <p>【低評価の理由】<br/>亀裂以外のテクスチャも抽出されているため、原画像より視認性は低いと判断される。</p> |
| <p>エッジ強調</p> <p>評価：□(□)</p> <p>【図の説明】<br/>被災後の元画像のエッジの部分周辺に比べ強調して（明るい箇所を明るく、暗い箇所を暗く）示した。</p> | <p>＜一連の処理結果の表現の説明＞</p> <ul style="list-style-type: none"> <li>処理名の右に示す評価は、表 2-4-3(p68)に示す絶対評価と相対評価を並記したものであり、括弧内は相対評価を示す。</li> </ul> |

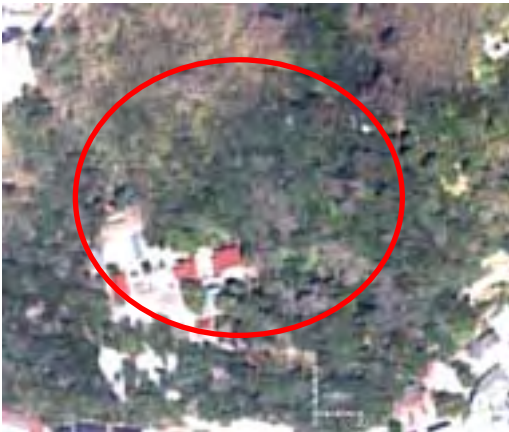
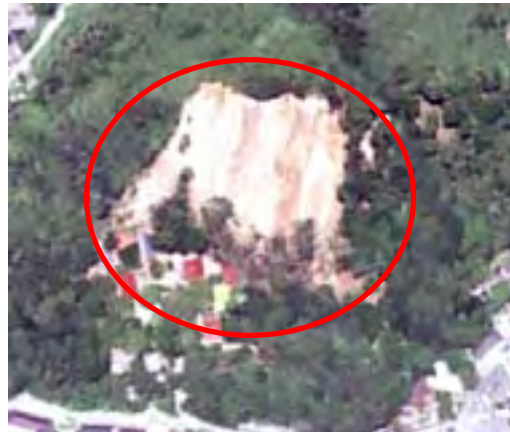
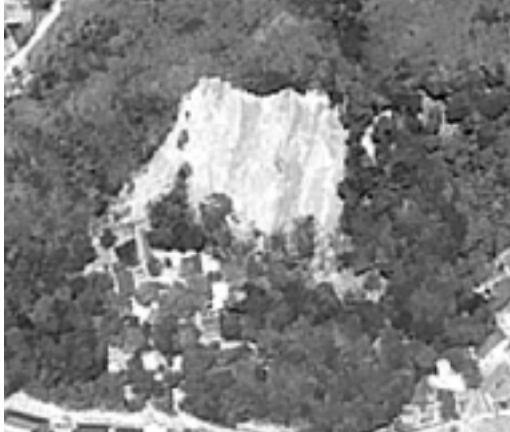
図 2-4-12(1) 土砂災害①現場の被災前後の画像および各種処理結果

土砂災害では多くの場合、被災後に土壌がむき出しになることから、周囲との境界や色調に変化が現れると考えられる。したがってエッジ抽出、教師なし分類、テクスチャ解析、エッジ強調、フーリエ変換を試行した。また、災害前後の画像を用いて画像間演算、画像オーバーレイ、主成分分析を行った。対象としたのは神津島の2箇所、被災規模は幅数10m、長さ数10m程度である。画像はIKONOSを想定して1m解像度のものを用いた。図2-4-12および図2-4-13には土砂災害現場の被災前後の画像および各種処理結果を示す。

- 対象とした土砂災害箇所は、フーリエ変換以外、どの手法でも明瞭に被災状況が反映されている。
- とくに画像オーバーレイ、主成分分析は、被災前後の画像を用いることで崩壊によって裸地化した箇所が明瞭となり、抽出精度の向上効果が認められた。しかし、経年変化によって裸地化した箇所も同様に抽出されるため注意が必要である。また、被災前後の画像を用いる場合は、撮影時刻や撮影季節による影の影響、画像間の位置ずれの影響等を受け、誤判別を生じる可能性がある点に注意する必要がある。
- 土砂災害は森林地域で起きることが多いため、フーリエ変換は適当ではないことが明らかとなった。

| <p>エッジ抽出 評価: <input type="checkbox"/> ( <input type="checkbox"/> )</p> <p>【図の説明】<br/>被災後における注目画素値と隣接画素値との差の大きいエッジ箇所を明るく表示し、差の小さいエッジ箇所を暗く示した。</p> | <p>教師なし分類 評価: <input type="checkbox"/> ( <input type="checkbox"/> )</p> <p>【図の説明】<br/>6 種類のカラーはそれぞれ、被災後の画像内（RGB の三次元特徴空間）で互いに類似する特徴をもった 6 つのグループを 6 色の擬似カラーで表示した。色は特に意味を持たないが、寒色系は元画像の暗い箇所（樹木、影等）を示し、暖色系は明るい箇所（裸地等）を示す。</p> |
| <p>テクスチャ解析 評価: <input type="checkbox"/> ( <input type="checkbox"/> )</p> <p>【図の説明】<br/>被災後における注目画素と周辺隣接画素との値のばらつきの大きいテクスチャを明るく、ばらつきの小さいテクスチャを暗く示した。</p> | <p>エッジ強調 評価: <input type="checkbox"/> ( <input type="checkbox"/> )</p> <p>【図の説明】<br/>被災後の元画像のエッジの部分を周辺に比べ強調して（明るい箇所を明るく、暗い箇所を暗く）示した。</p> |

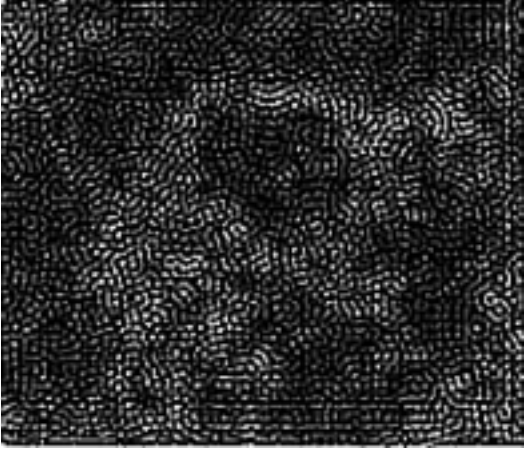
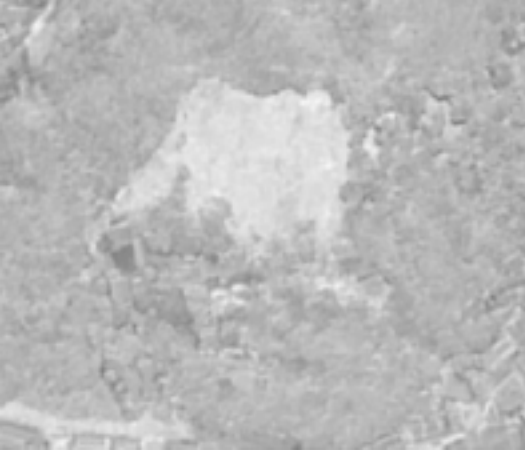
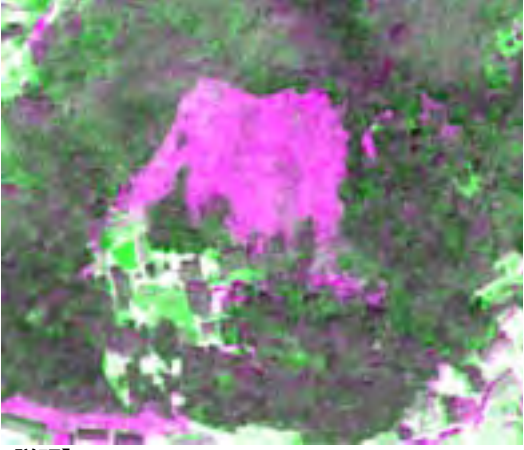
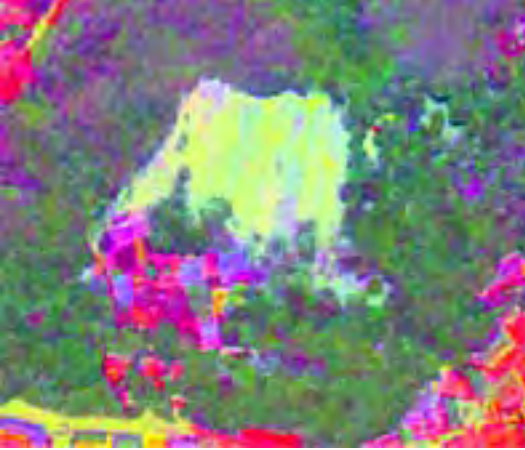
図 2-4-12(2) 土砂災害①現場の被災前後の画像および各種処理結果

| <p>フーリエ変換 評価：× (×)</p> <p>【図の説明】<br/>テクスチャの特徴的な箇所（中間周波数成分の高い箇所）を明るく示した。</p> | <p>画像間演算 評価：□ (□)</p> <p>【図の説明】<br/>被災前に比べて被災後に明るくなった箇所を明るく、暗くなった箇所を暗く示した。</p> |
| <p>【低評価の理由】<br/>崩壊地と非崩壊地の境界部の周波数成分と類似した周波数成分を有する非被災箇所が多く、視認性が低下している。</p> | |
| <p>画像オーバーレイ（RGB＝後、前、後） 評価：○ (○)</p> <p>【図の説明】<br/>グリーン、マゼンダは被災前後で変化のある箇所を、白黒は被災前後で変化のない箇所を示した。<br/>グリーンは被災後に暗くなった箇所、マゼンダは被災後に明るくなった箇所、白は被災前後ともに明るい箇所、黒は被災前後ともに暗い箇所を示す。</p> | <p>主成分分析（RGB＝第1、第2、第3主成分） 評価：○ (○)</p> <p>【図の説明】<br/>バンド間の相関に着目して多バンド（被災前後のRGBの6バンド）データを集約する処理であり、寄与率の高い順に第1、第2、第3主成分という。<br/>色は特に意味を持たないが、寒色系は2時期の元画像とも暗い箇所（樹木、影等）を示し、赤系は被災前後ともに明るい箇所を示し、白～黄色系は被災後に明るくなった箇所を示す。</p> |
| <p>【高評価の理由】<br/>被災前後の画像を重ね合わせることで、崩壊前から裸地だった箇所と崩壊によって裸地化した箇所の識別が明瞭となり、抽出精度の向上に有効であると判断された。</p> | <p>【高評価の理由】<br/>被災前後の画像を用いることで、崩壊前から裸地だった箇所と崩壊によって裸地化した箇所が異なる主成分を示すため、被災箇所の識別が明瞭となり、抽出精度の向上に有効であると判断された。</p> |

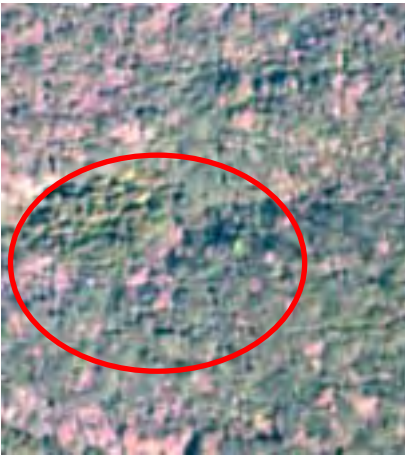
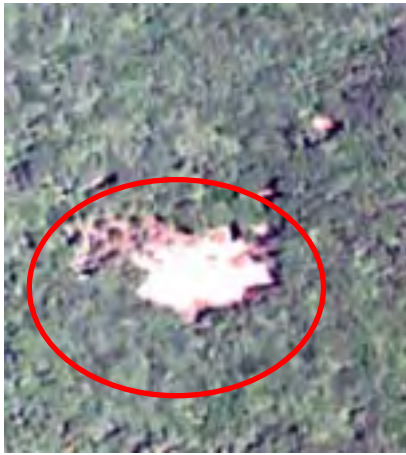
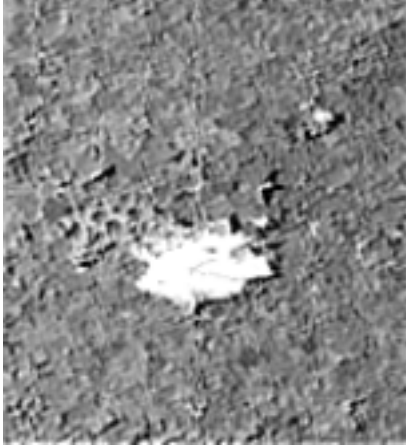
図 2-4-13(1) 土砂災害②現場の被災前後の画像および各種処理結果

| <p>エッジ抽出 評価：□ (□)</p> <p>【図の説明】<br/>被災後における注目画素値と隣接画素値との差分の大きいエッジ箇所を明るく表示し、差分の小さいエッジ箇所を暗く示した。</p> | <p>教師なし分類 評価：□ (□)</p> <p>【図の説明】<br/>6 種類のカラーはそれぞれ、被災後の画像内（RGB の三次元特徴空間）で互いに類似する特徴をもった 6 つのグループを 6 色の擬似カラーで表示した。色は特に意味を持たないが、寒色系は元画像の暗い箇所（樹木、影等）を示し、暖色系は明るい箇所（裸地等）を示す。</p> |
| <p>テクスチャ解析 評価：□ (□)</p> <p>【図の説明】<br/>被災後における注目画素と周辺隣接画素との値のばらつきの大きいテクスチャを明るく、ばらつきの小さいテクスチャを暗く示した。</p> | <p>エッジ強調 評価：□ (□)</p> <p>【図の説明】<br/>被災後の元画像のエッジの部分周辺に比べ強調して（明るい箇所を明るく、暗い箇所を暗く）示した。</p> |

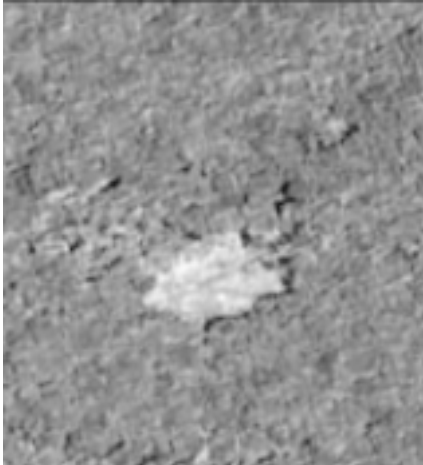
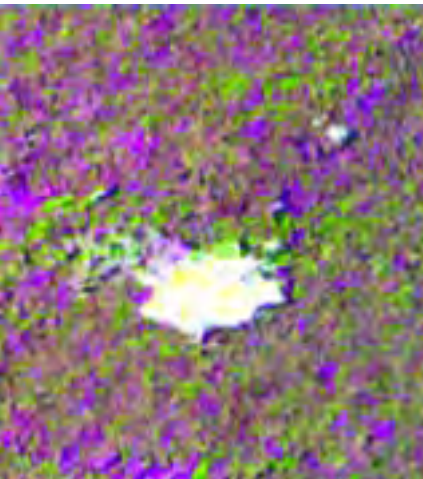
図 2-4-13(2) 土砂災害②現場の被災前後の画像および各種処理結果

| <p>フーリエ変換 評価：× (×)</p> <p>【図の説明】<br/>テクスチャの特徴的な箇所（中間周波数成分の高い箇所）を明るく示した。</p> | <p>画像間演算 評価：□ (□)</p> <p>【図の説明】<br/>被災前に比べて被災後に明るくなった箇所を明るく、暗くなった箇所を暗く示した。</p> |
| <p>【低評価の理由】<br/>崩壊地と非崩壊地の境界部の周波数成分と類似した周波数成分を有する非被災箇所が多く、視認性が低下している。</p> | |
| <p>画像オーバーレイ（RGB＝後、前、後） 評価：○ (○)</p> <p>【図の説明】<br/>グリーン、マゼンダは被災前後で変化のある箇所を、白黒は被災前後で変化のない箇所を示した。<br/>グリーンは被災後に暗くなった箇所、マゼンダは被災後に明るくなった箇所、白は被災前後ともに明るい箇所、黒は被災前後ともに暗い箇所を示す。</p> | <p>主成分分析（RGB＝第1、第2、第3主成分） 評価：○ (○)</p> <p>【図の説明】<br/>バンド間の相関に着目して多バンド（被災前後のRGBの6バンド）データを集約する処理であり、寄与率の高い順に第1、第2、第3主成分という。<br/>色は特に意味を持たないが、紫系は被災前の明るい箇所、白～黄色系は被災後に明るくなった箇所を示す。</p> |
| <p>【高評価の理由】<br/>被災前後の画像を重ね合わせることで、崩壊前から裸地だった箇所と崩壊によって裸地化した箇所の識別が明瞭となり、抽出精度の向上に有効であると判断された。</p> | <p>【高評価の理由】<br/>被災前後の画像を用いることで、崩壊前から裸地だった箇所と崩壊によって裸地化した箇所が異なる主成分を示すため、被災箇所の識別が明瞭となり、抽出精度の向上に有効であると判断された。</p> |

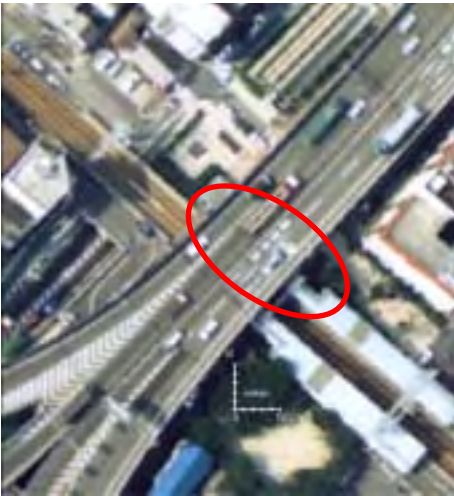
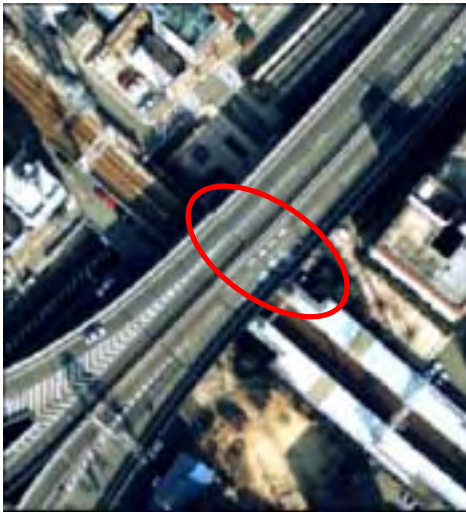
図 2-4-17 高架段差（横ずれ）現場の被災前後の画像および各種処理結果

- 縦ずれの高架段差は、エッジオーバーレイ、テクスチャオーバーレイともにかろうじて確認できるが、車両の有無や影による影響が大きく、不明瞭である。
- 横ずれの高架段差も同様に、エッジオーバーレイ、テクスチャオーバーレイともにかろうじて確認できる。
- 縦ずれ、横ずれともに被災後のみのエッジ抽出画像およびテクスチャ解析画像を上回る視認性は認められなかった。

| <p>エッジオーバーレイ (RGB=後、前、後)<br/>評価：△ (×)</p> <p>【図の説明】<br/>グリーン、マゼンダは被災前後でエッジに変化のある箇所を、白黒は被災前後でエッジに変化のない箇所を示した。<br/>グリーンは被災前でエッジのある箇所、マゼンダは被災後でエッジのある箇所、白は被災前後でエッジのある箇所、黒は被災前後でエッジのない箇所を示す。</p> <p>【低評価の理由】<br/>影の影響、画像間の位置ずれなど、被災以外の要因によるエッジ変化箇所が視認性を低下させている。</p> | <p>テクスチャオーバーレイ (RGB=後、前、後)<br/>評価：△ (×)</p> <p>【図の説明】<br/>グリーン、マゼンダは被災前後でテクスチャに変化のある箇所を、白黒は被災前後でテクスチャに変化のない箇所を示した。<br/>グリーンは被災前でテクスチャのある箇所、マゼンダは被災後でテクスチャのある箇所、白は被災前後でテクスチャのある箇所、黒は被災前後でテクスチャのない箇所を示す。</p> <p>【低評価の理由】<br/>影の影響、画像間の位置ずれなど、被災以外の要因によるテクスチャ変化箇所が視認性を低下させている。</p> |
