被災後画像による目視判読

画像処理による被害判読

差分処理による被害判読

橋の被害抽出

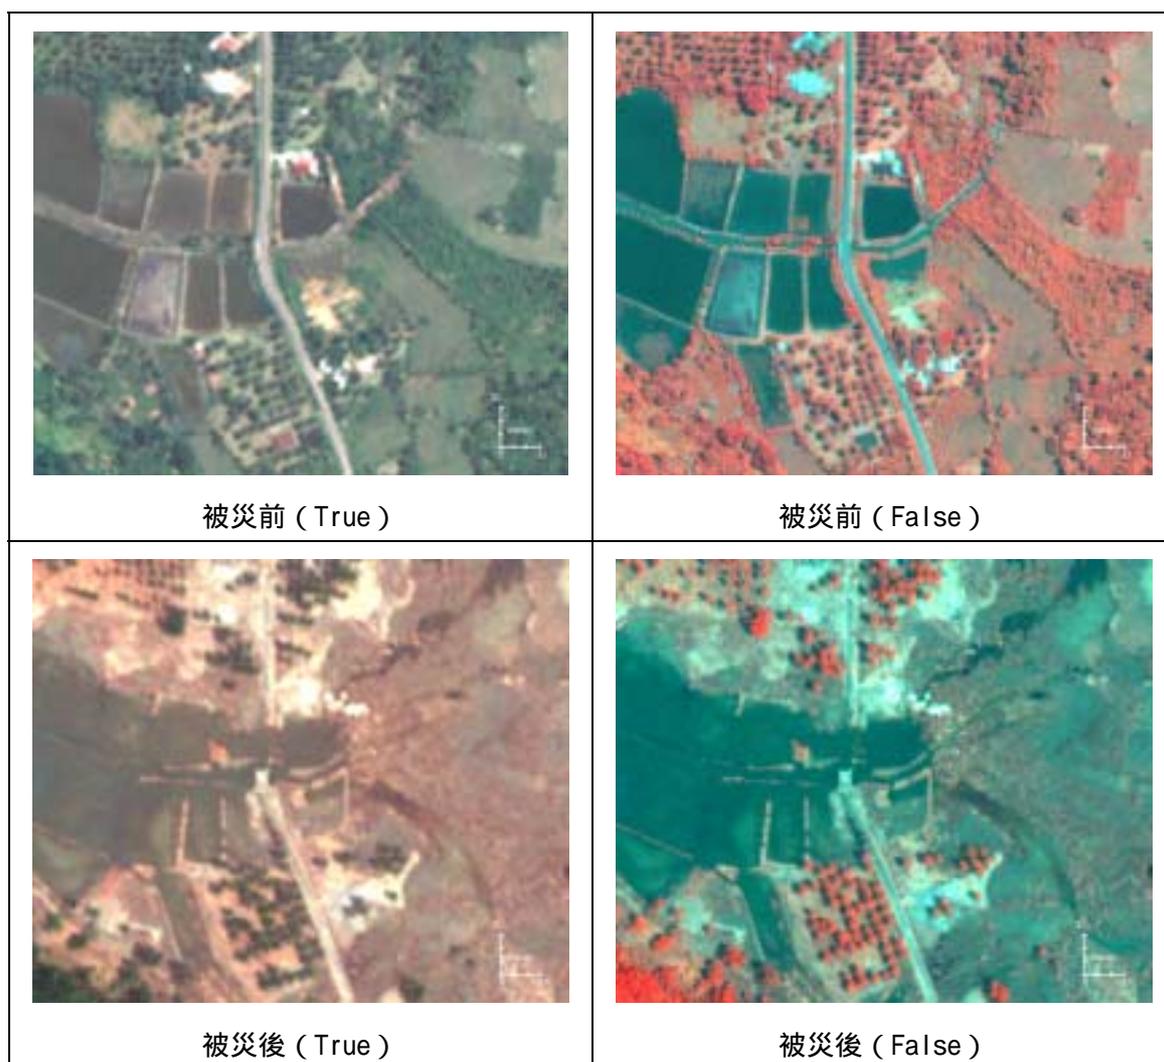
図 2-3-21 目視による被害判読 (事例 1 : 橋の崩壊)

事例 1 : 橋の崩壊

Blangme における橋の崩壊について目視判読を行った。高分解能衛星であるため、道路は明瞭に確認できる。道路を道沿いに追っていくと橋が崩壊していた。津波により落橋し、冠水していることが読み取れる。

まずは、高分解能衛星画像から目視により被害状況をどこまで把握できるかを確認した。画像の表示方法については、QuickBirdには植生の被害が明瞭に判読できる近赤外のバンドが含まれているため、トゥルーカラーの他にフォルスカラー（R：G：B＝近赤外：緑：青）とした。解像度が約0.6mの画像であるため、構造物の被害については図2-3-21から図2-3-24に示す4事例のように、かなり詳細に把握することが可能である。

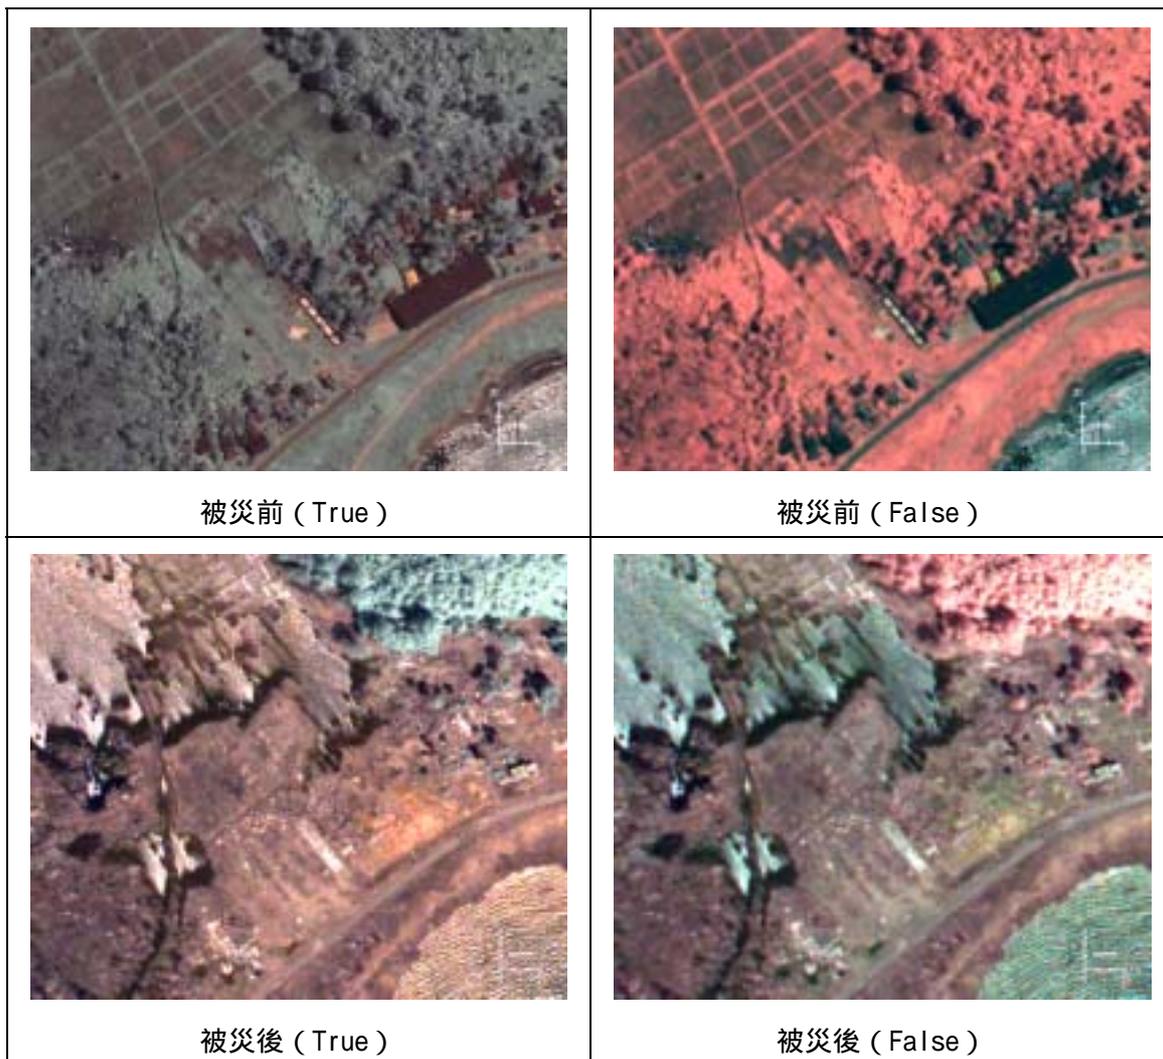
図 2-3-23 目視による被害判読（事例3：海岸付近の津波被害）

事例3：海岸付近の津波被害

津波による海岸線付近の被害状況を目視判読した。被災前は田畑の区画が明瞭に読み取れるが、被災後は水に流されて確認できない状態である。また、被災前の画像では把握できないが、画像右上の範囲は高低差があり、被災後の画像では水が溜まっていることが読み取れる。海岸線付近の小さな樹木は完全に流されてしまっている。

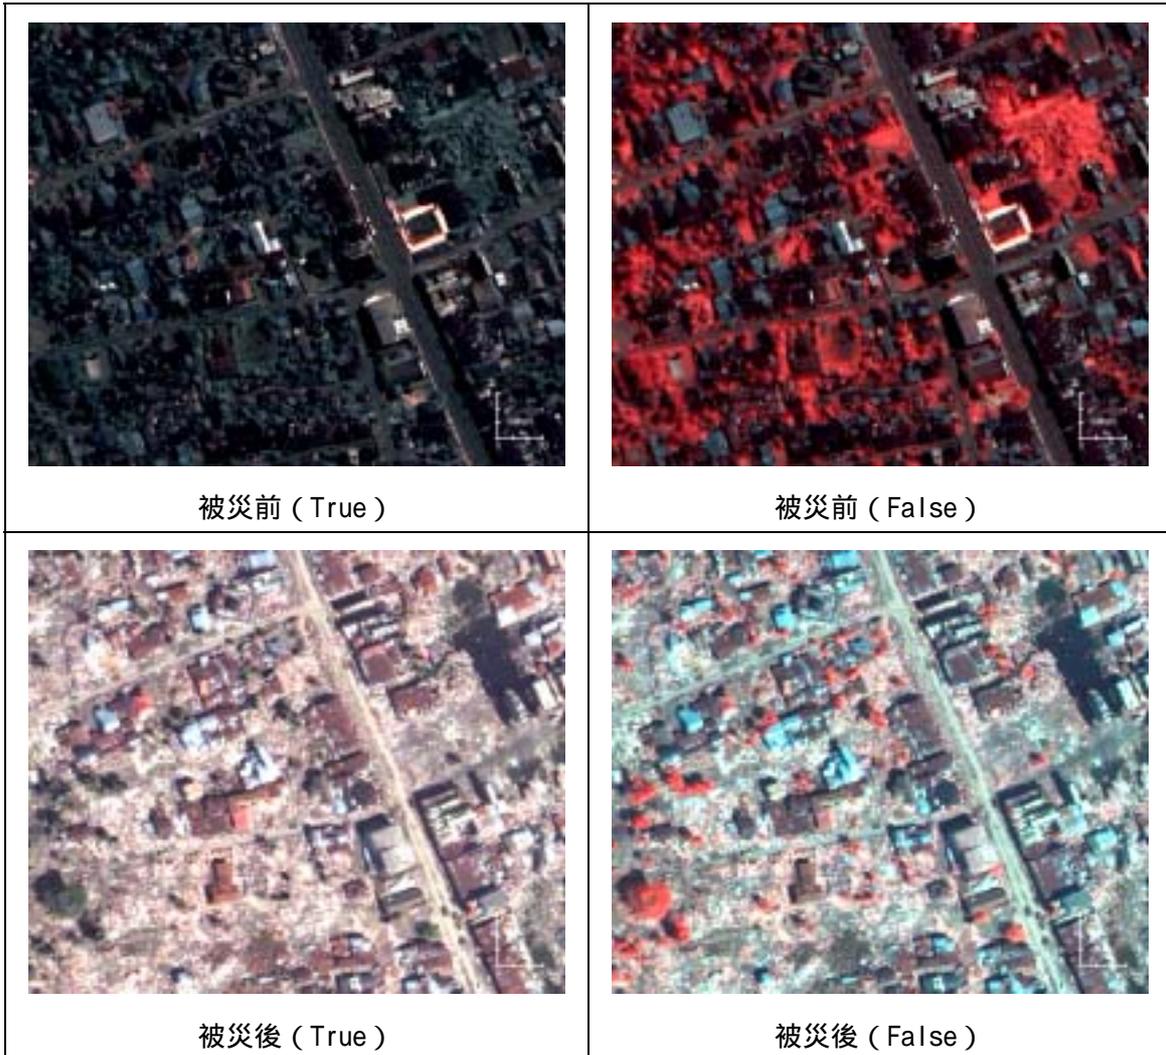
図 2-3-24 目視による被害判読 (事例 4 : 構造物の崩壊)

事例 4 : 構造物の崩壊

ムラボーの市街地における構造物の崩壊について目視判読を行った。被災後の画像では、津波により大きな構造物以外は崩壊していることが読み取れる。また地表面では、構造物の残骸が白っぽく映り、流されてきた泥も堆積していることが読み取れる。

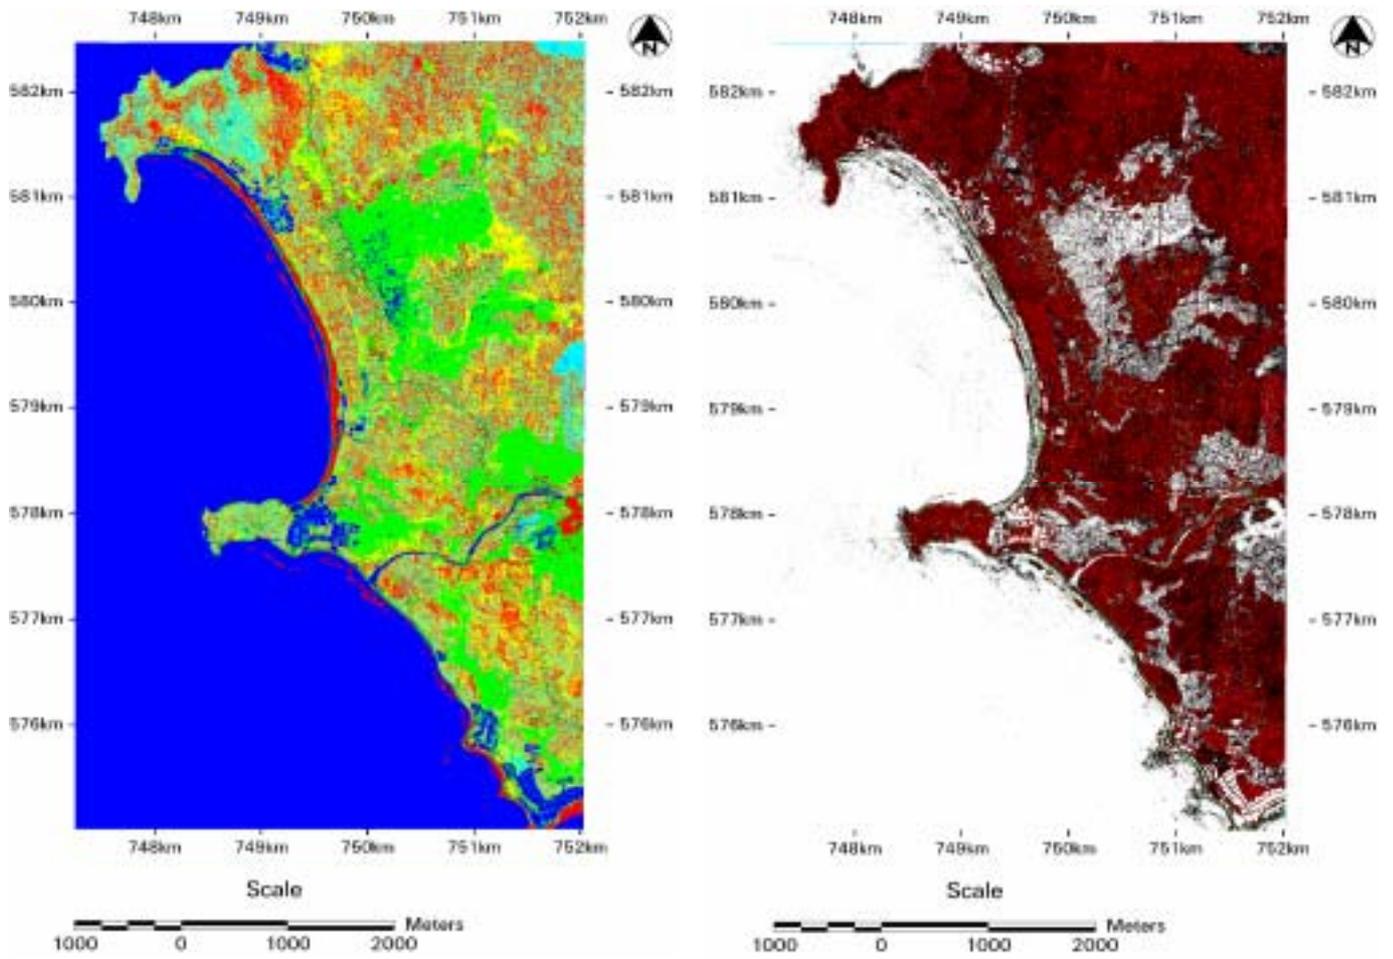
図 2-3-25 教師なし分類 (色分類) 処理 (左) とテクスチャ処理 (右)

図2-3-25と図2-3-26の分類結果の比較より、教師なし分類（色分類）においては被災後に赤色に分類されている範囲、テクスチャにおいては被災前が赤色で被災後が白色に変化している範囲が被害範囲である。テクスチャの色の変化は、植生の変化によるものである。

1) Blangme 被災前 (2004/04/12)

被災前後の画像にそれぞれ教師なし分類（色分類）とテクスチャ処理を行った結果を2-3-25から図2-3-32に示す。被災前後の画像を比較することにより、色分解処理においては5つに分類された特徴の変化、テクスチャ処理においては植生や構造物の線形パターンの変化によって被害範囲の把握が可能である。

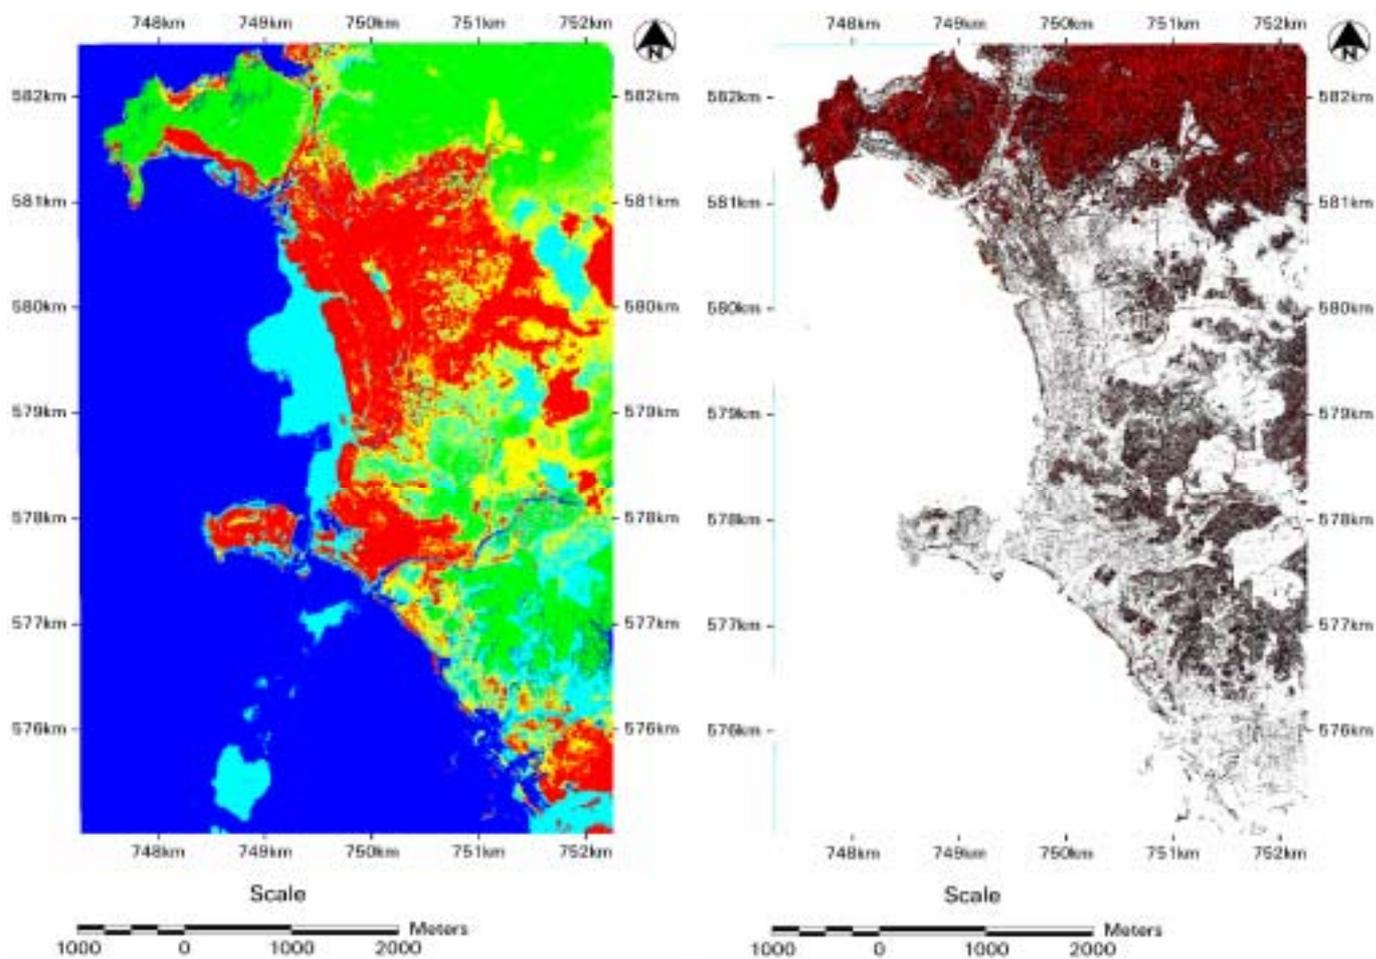
図 2-3-26 教師なし分類 (色分類) 処理 (左) とテクスチャ処理 (右)

2) Blangme 被災後 (2005/01/02)

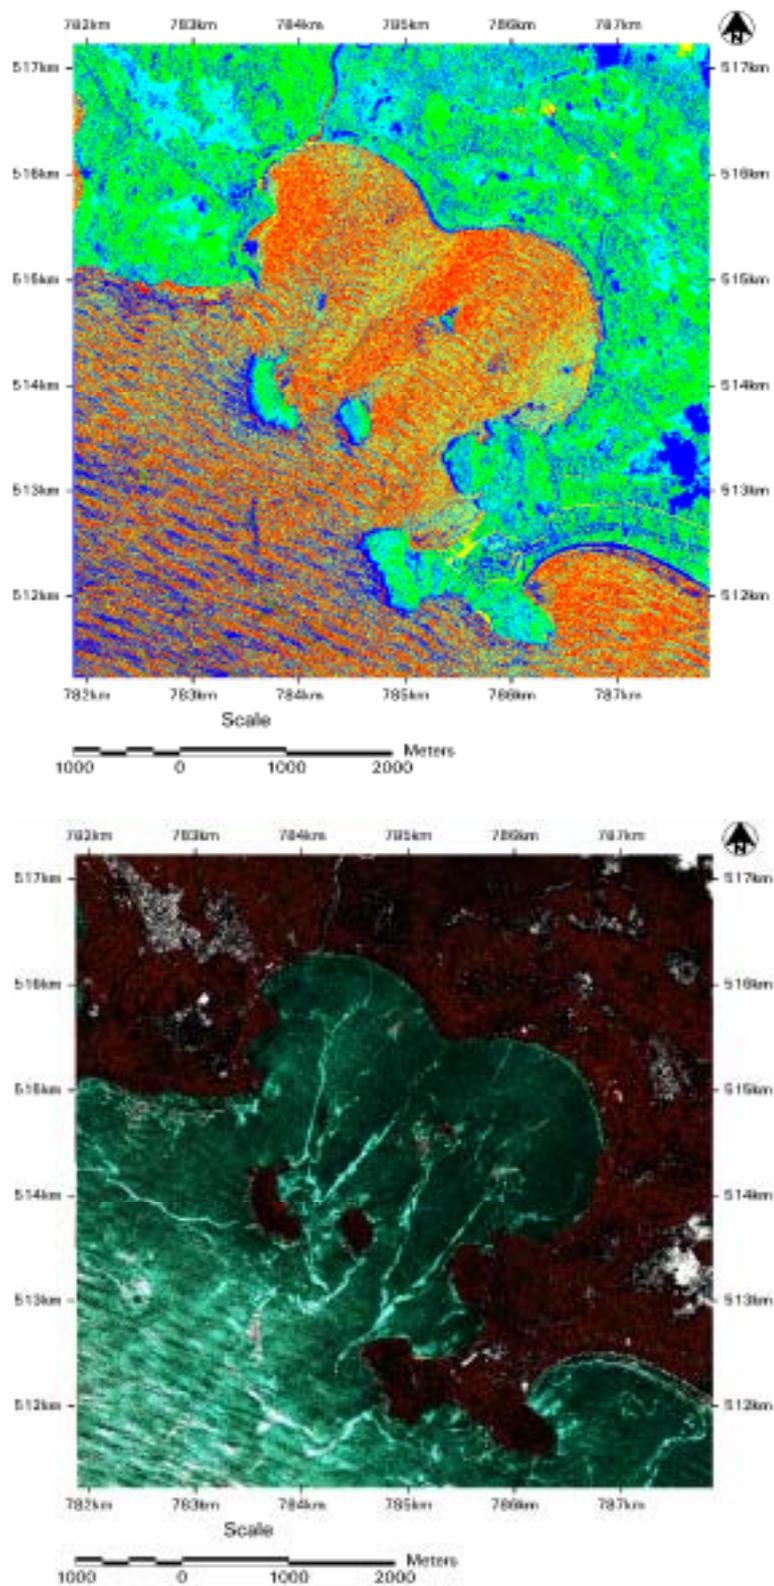
図 2-3-27 教師なし分類 (色分類) 処理 (上) とテクスチャ処理 (下)

図2-3-27と図2-3-28の分類結果の比較より、教師なし分類（色分類）において特に明瞭に把握できる被害範囲は、被災後の左上の黄色～黄緑色に分類されている範囲と、上側中央付近の青色に分類されている範囲である。テクスチャにおいては、被災前が赤色で被災後が白色に変化している範囲が被害範囲である。テクスチャの色の変化は赤色が多いため、同様に植生の変化によるものである。

3) Calang被災前 (2004/04/17)

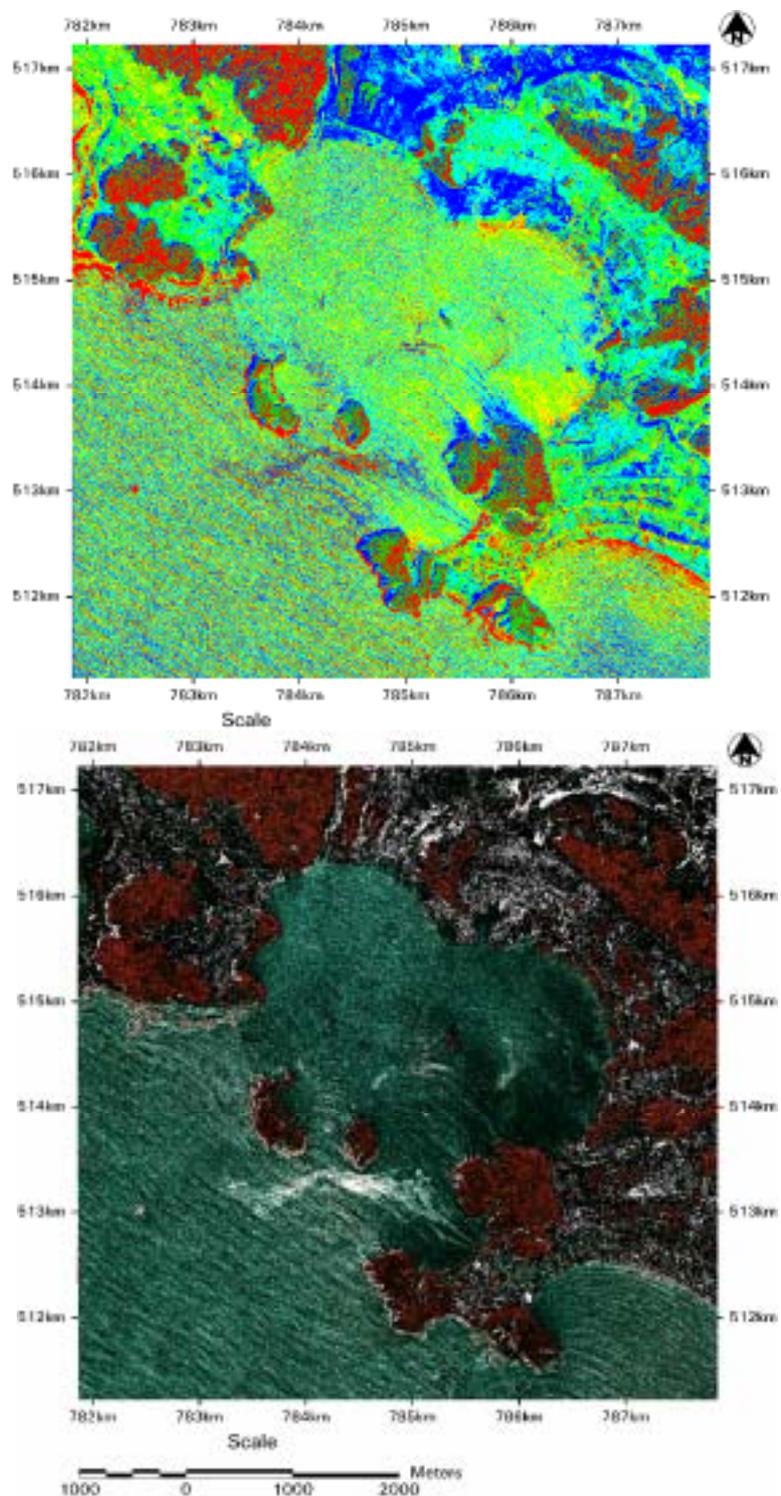
図 2-3-28 教師なし分類 (色分類) 処理 (上) とテクスチャ処理 (下)

4) Calang被災後 (2005/01/07)

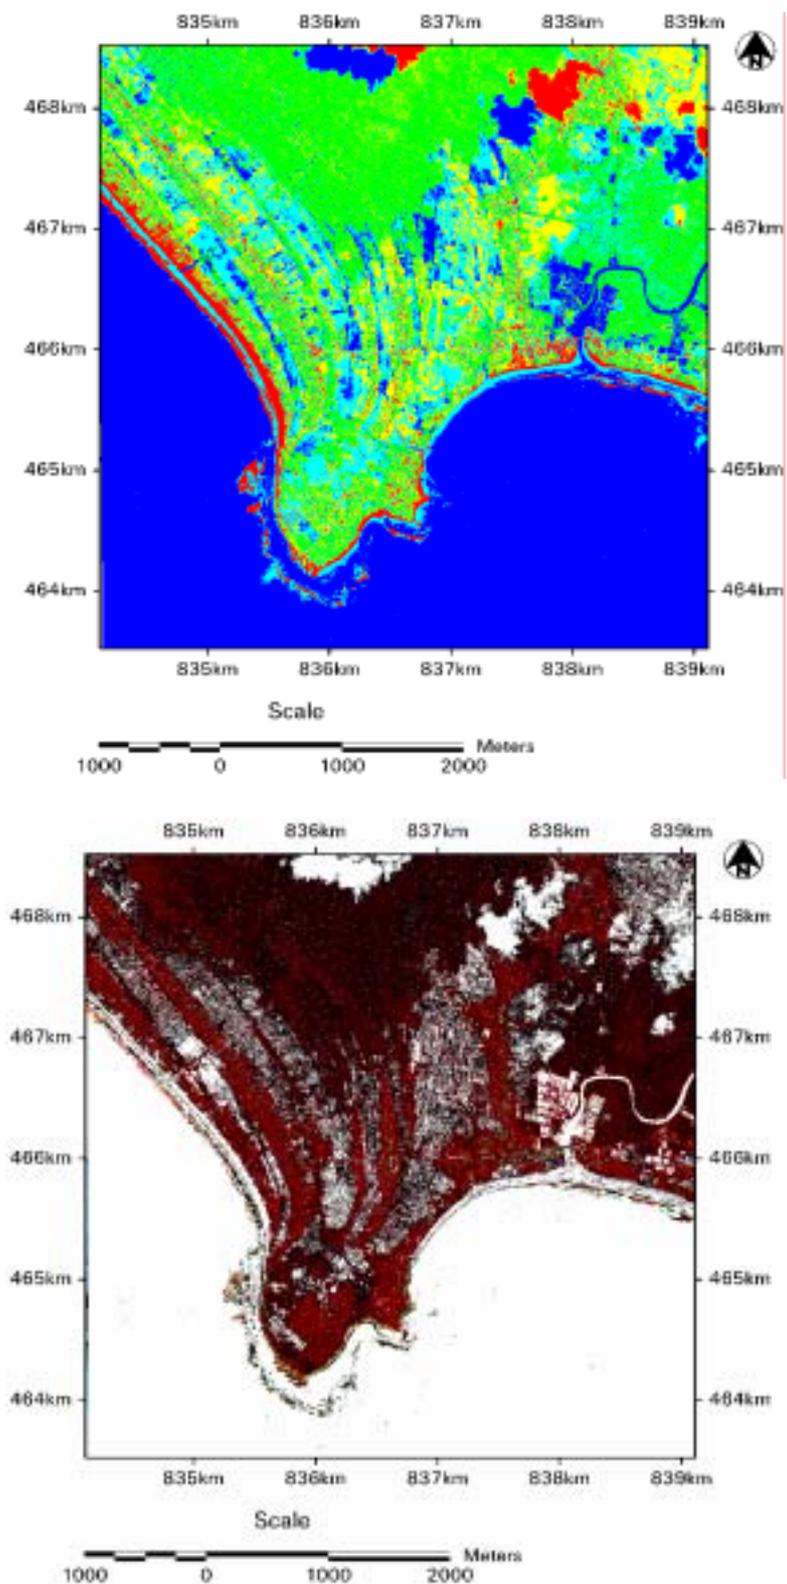
図 2-3-29 教師なし分類 (色分類) 処理 (上) とテクスチャ処理 (下)

図2-3-29と図2-3-30の分類結果の比較より、教師なし分類（色分類）においては、被災前が黄色～黄緑色に分類されていて、被災後に青色に分類されている範囲が被害範囲である。テクスチャにおいては、被災後の画像に白色の部分が増えたことが明瞭に把握できる。これは構造物が崩壊し、瓦礫のきめを検出しているからである。被災後に白色に変化している範囲が被害範囲である。また、赤色の部分も減少しているため、植生も影響を受けているといえる。

5) Kuala Bubon被災前 (2002/09/19)

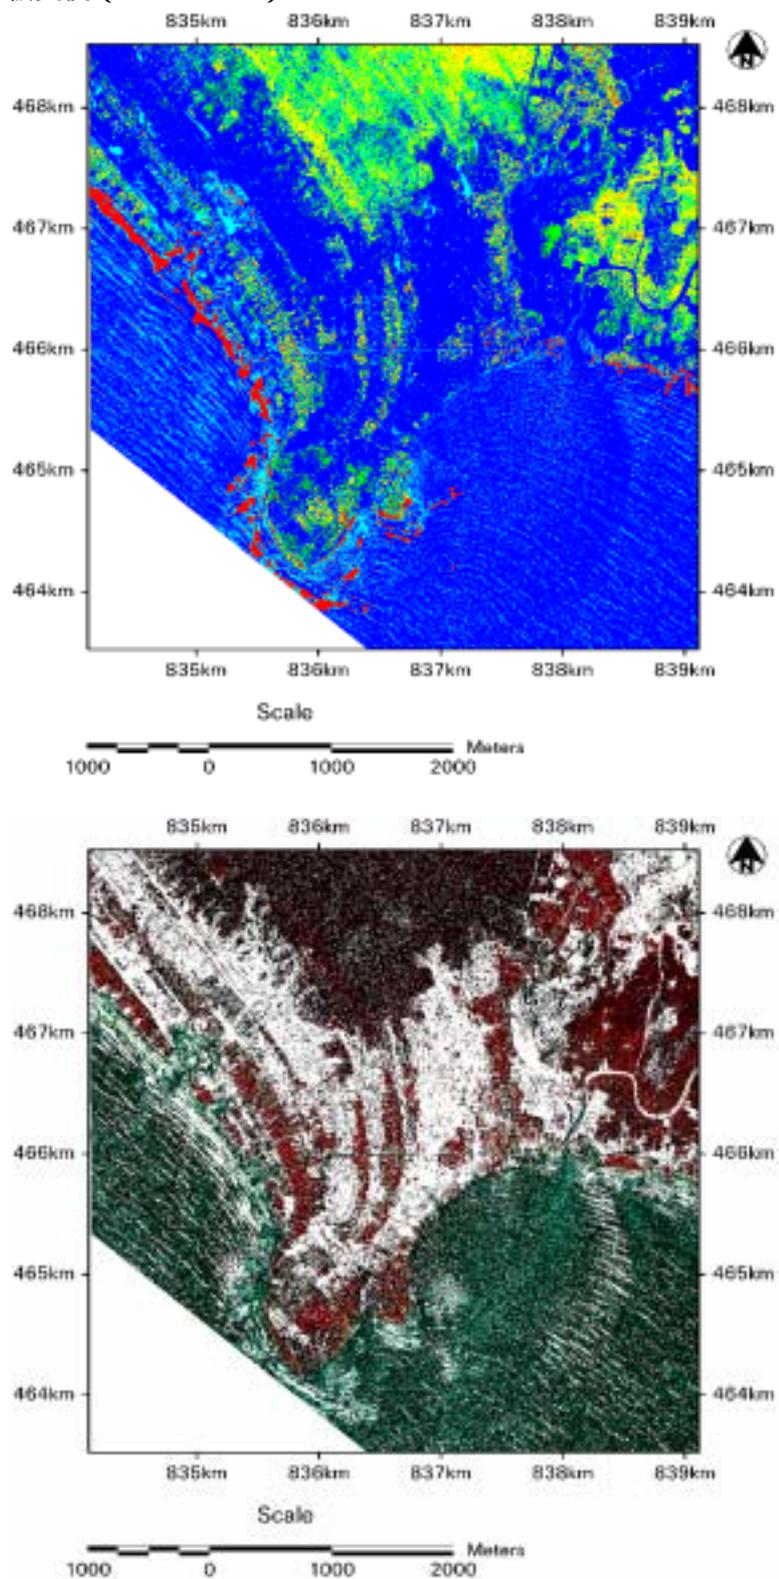
図 2-3-30 教師なし分類 (色分類) 処理 (上) とテクスチャ処理 (下)

6) Kuala Bubon被災後 (2005/01/07)

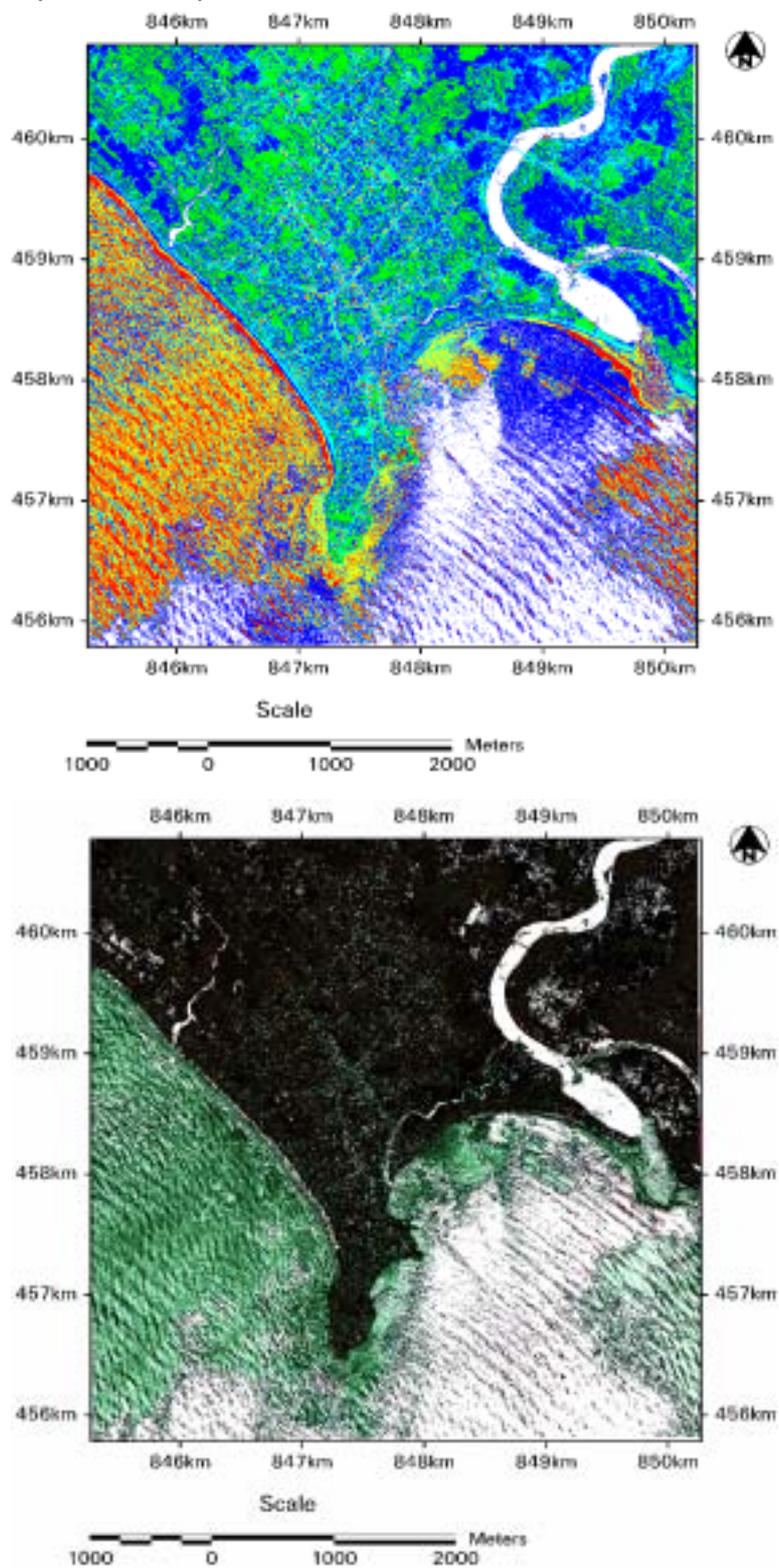
図 2-3-31 教師なし分類 (色分類) 処理 (上) とテクスチャ処理 (下)

図2-3-31と図2-3-32の分類結果の比較より、Meulabohは衛星画像（トゥルー画像）を見る限り構造物が多いため市街地であると判断できるが、教師なし分類（色分類）において市街地では特徴が細かく分類されてしまうため、被害範囲を括ることが難しい。また、テクスチャについては上記1～3と結果が異なる。市街地であるために、植生の赤色が出ないことや、被災前は黒色であるが被災後は構造物の崩壊等で瓦礫のきめを検出することにより白色になっている点が異なる。このため、被災前後で黒色から白色に変化している範囲が被害範囲である。

7) Meulaboh被災前 (2004/05/18)

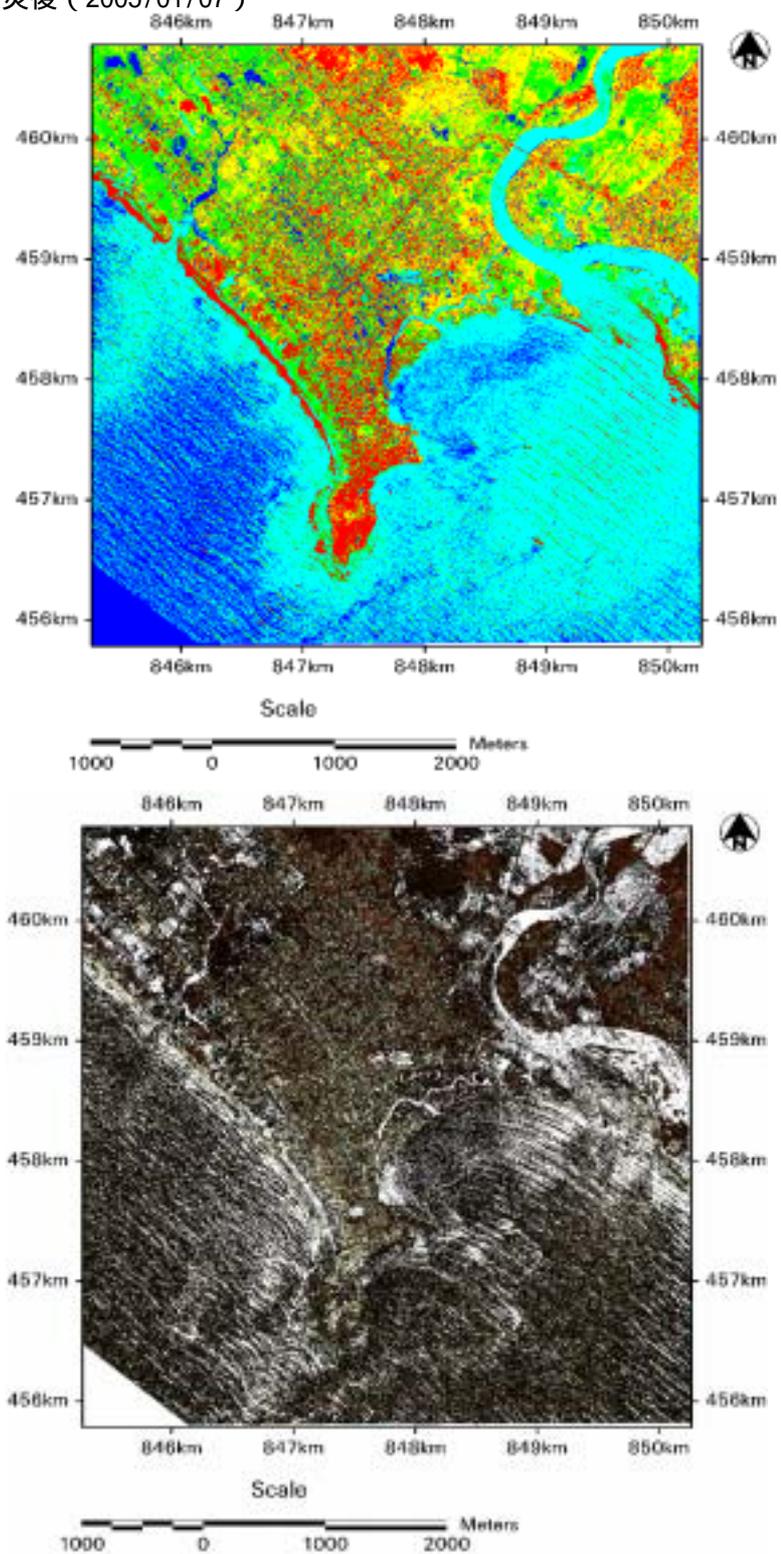
図 2-3-32 教師なし分類 (色分類) 処理 (上) とテクスチャ処理 (下)

8) Meulaboh 被災後 (2005/01/07)

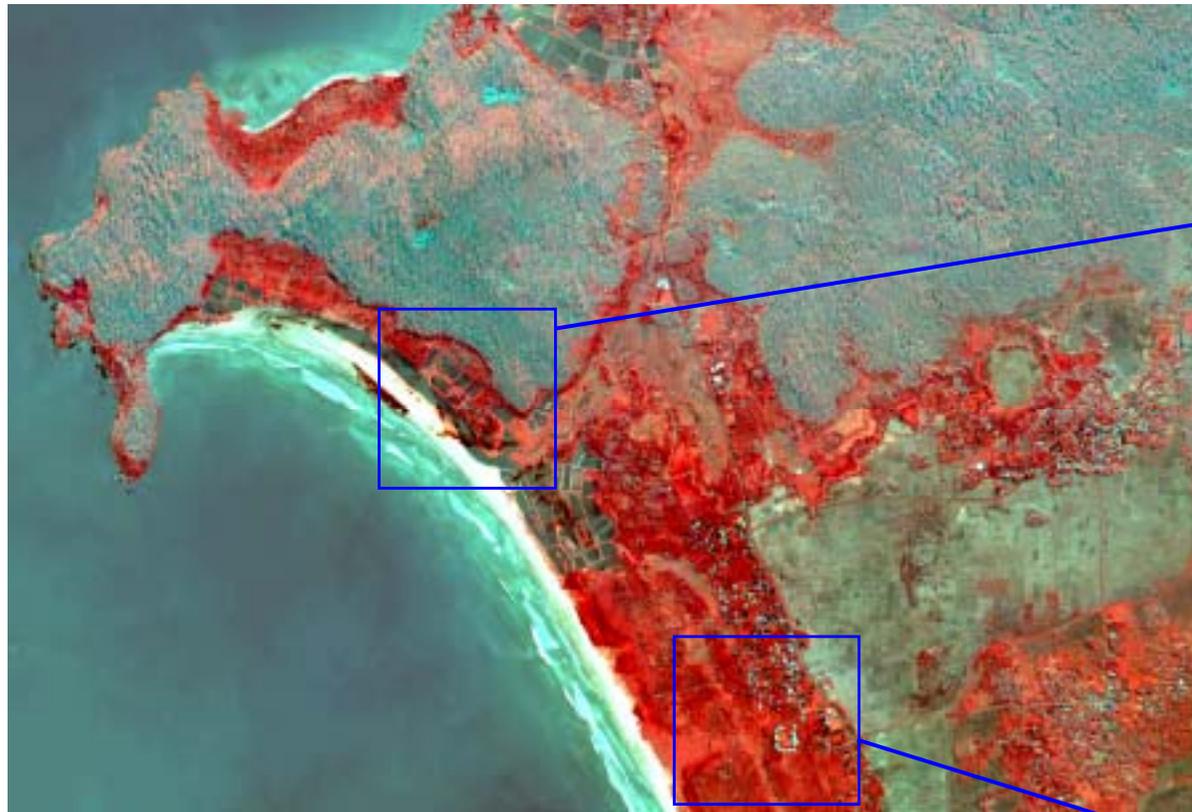
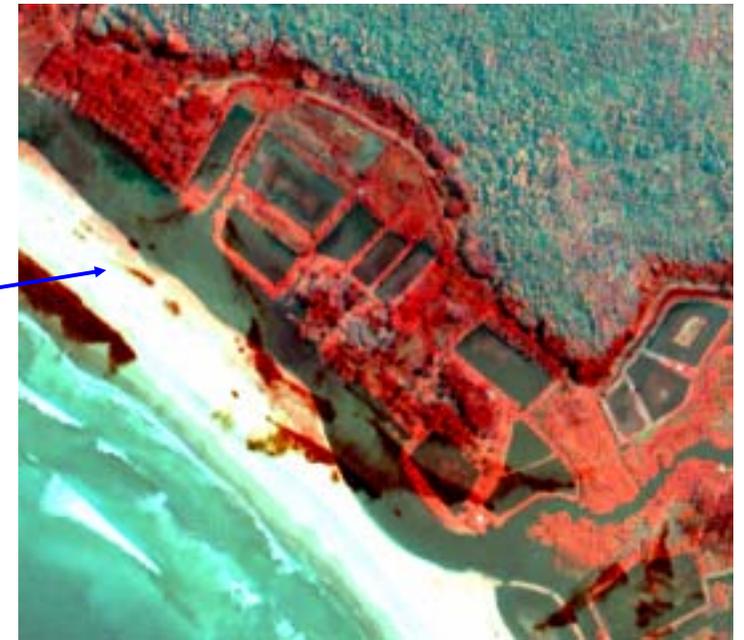
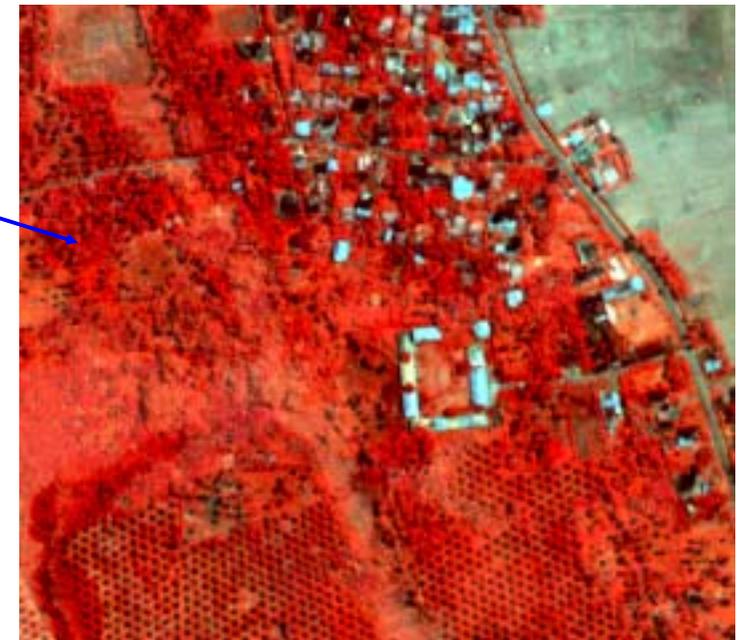
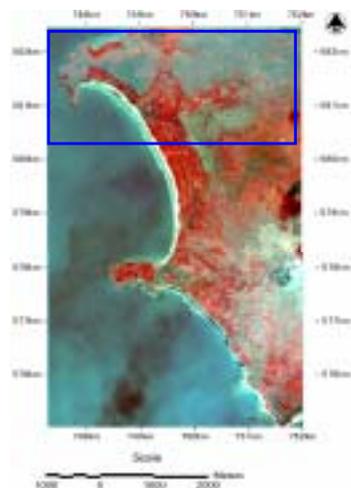
図 2-3-33 Blangme 差分画像

1) Blangmeの差分 (主な土地利用: 農地)

被災前の海岸線には植生分布が見られたが、津波により海岸線周辺の植生が被害を受けたため、「被災前 被災後」の処理を行うと、被災前の植生の部分が濃い赤で表示される。赤い範囲が主に被害を受けた範囲となる。

右上の拡大図において、海岸線付近の白色や黒色や所々にある赤色は、波の大小による反射の違いによって現れたものである。その内側にある赤い樹木やため池のような区画は、色が濃いことから差分の値が高く、津波の被害に遭い変化があったことを示している。さらに内側の樹林地は色が薄いことから被害を受けていないと言える。

次に、被災前後の画像を利用して、詳細な被害範囲を抽出した。被災前から被災後の画像の差分をとり、各バンドの変化状況を確認した。差分画像の表示は同様にフォルスカラー（R：G：B=近赤外：緑：青）とした。その結果を図2-3-33から図2-3-36に示す。既に概略の被害範囲として絞り込んであるため、画像全域が被害範囲になっているが、土地利用が農地の部分においては赤色が濃い範囲（主に植生の被害）が被害範囲として抽出できている。市街地においては黒い範囲（主に構造物の被害）が被害範囲として抽出できている。

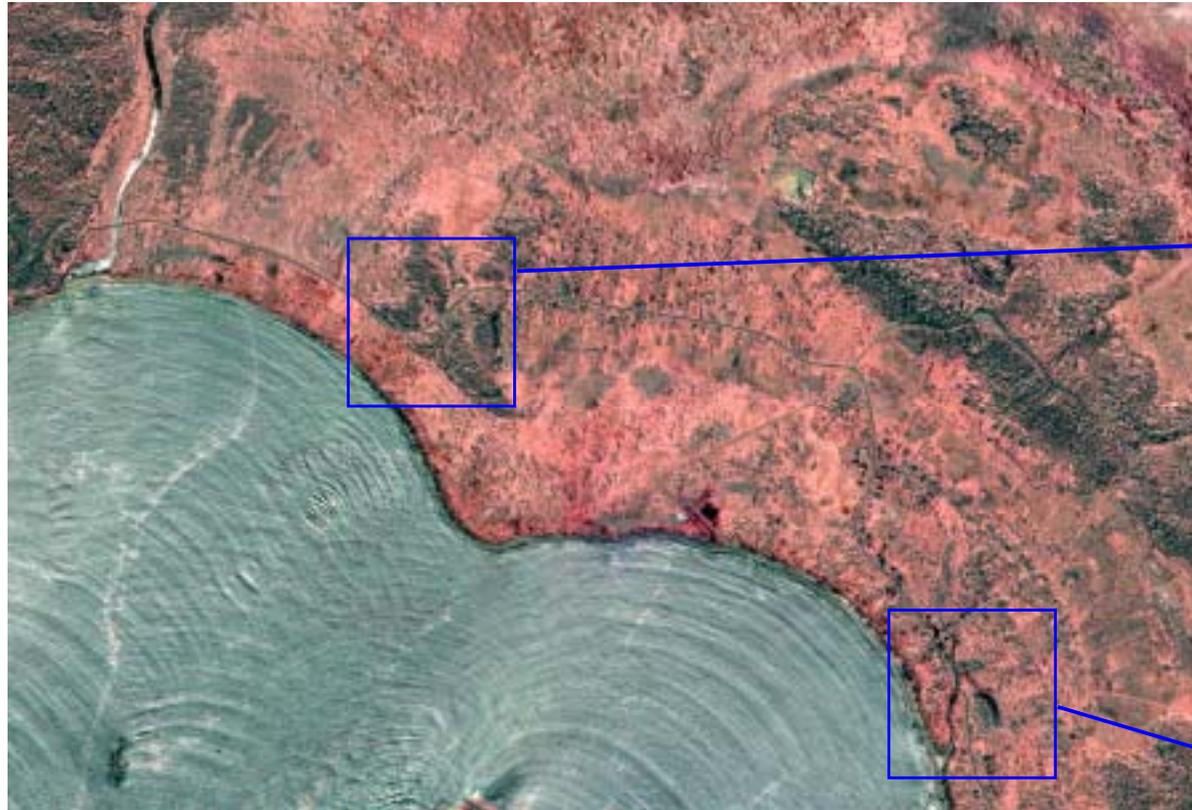
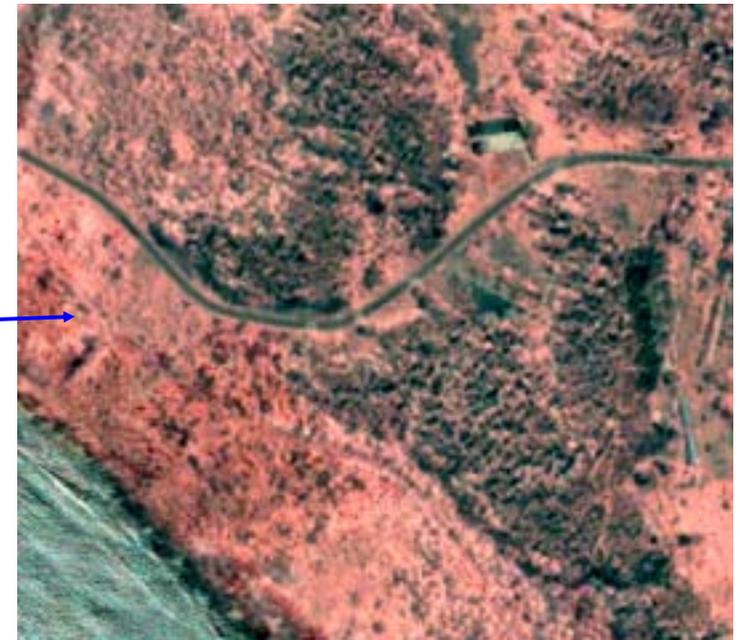
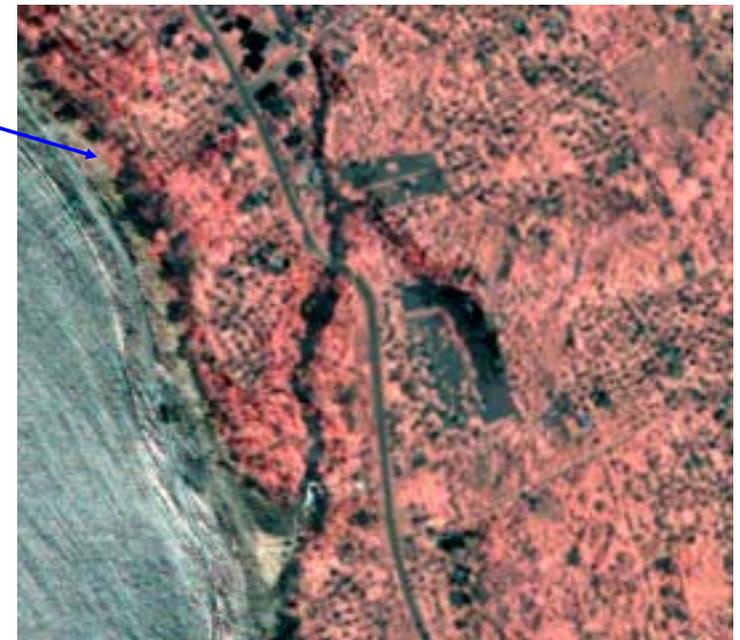
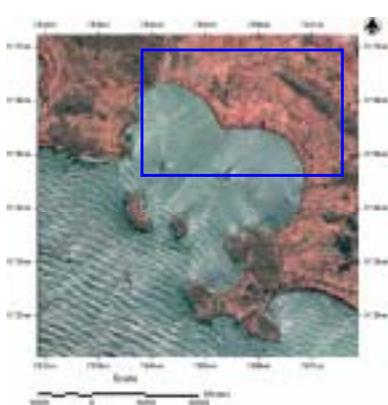
図 2-3-34 Calang 差分画像

2) Calangの差分 (主な土地利用: 農地)

海岸線沿いに道路が走っているが、全体的に樹木が多い場所である。標高の低い部分はほとんど津波による被害を受けているため、差分画像では赤く表示されている。ただし、図2-3-33と色の濃さが違うのは、被災前・被災後ともに撮影日が異なるため、日照量の違いによる反射輝度が異なるためである。小さな丘のような樹木地の部分は被害を逃れている為、黒く表示されている。道路が黒く表示されているのは、道路自体は津波を受けても構造物としては残っているため、被災前後で変化していないからである。

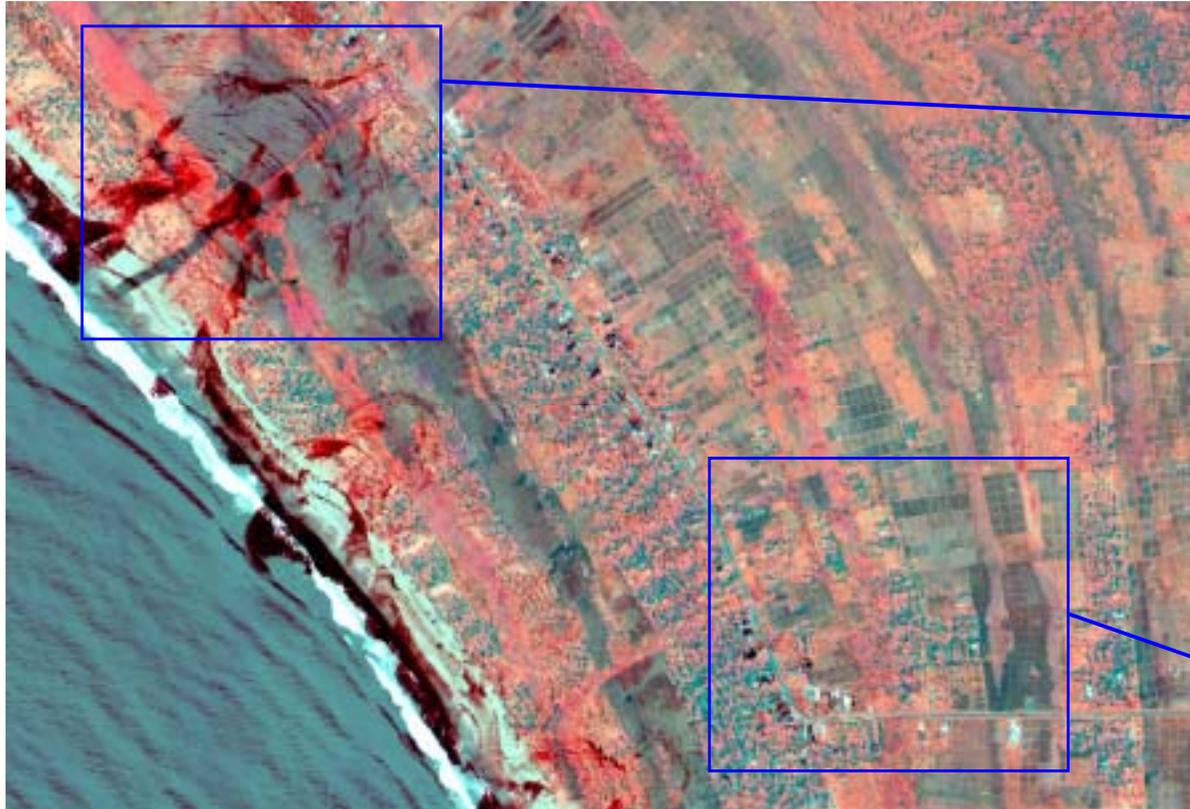
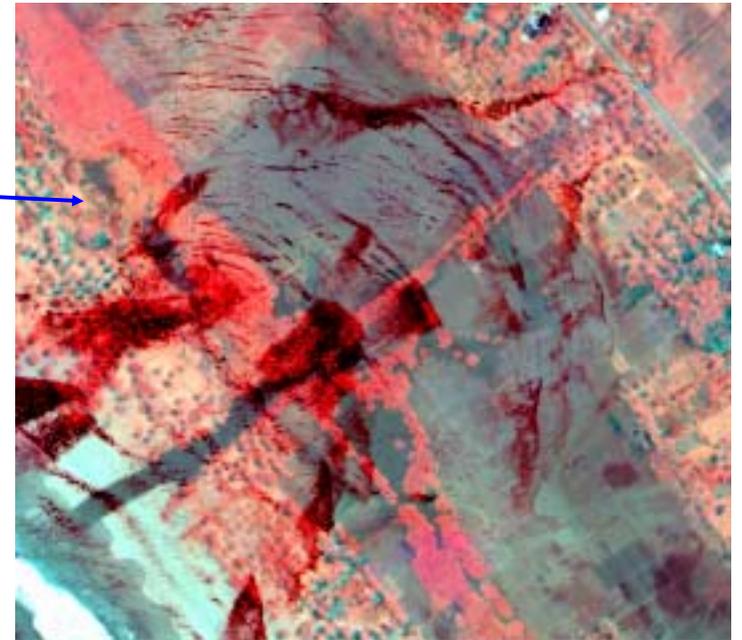
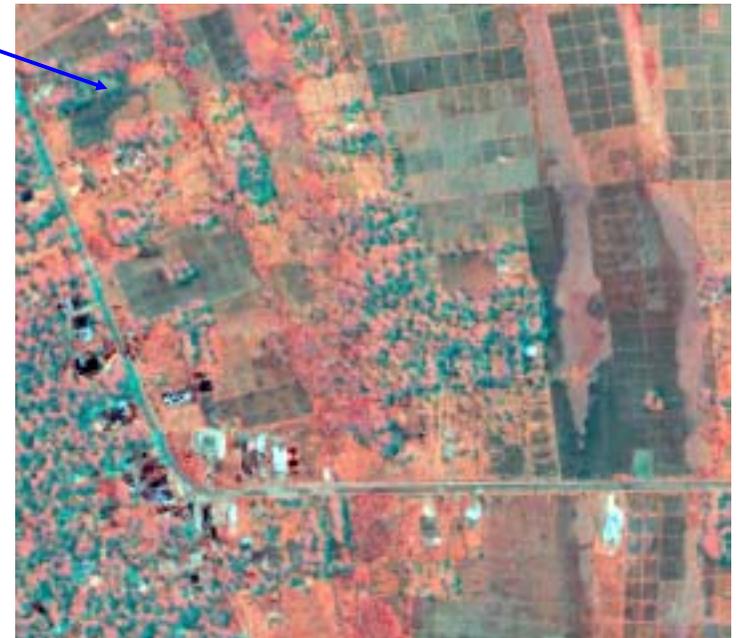
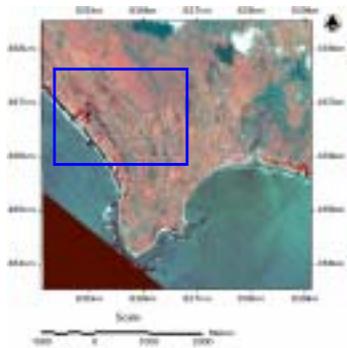
図 2-3-35 Kuala Bubon 差分画像

3) Kuala Bubonの差分 (主な土地利用: 市街地・農地)

道路沿には建物や橋梁といった構造物があるが、周辺は農業地域である。この範囲は5km四方であるが、ほぼ全域津波による被害を受けているので、差分の結果も全体的に被災前の状況を示すような色が付いている。赤い部分が植生被害、黒い部分が構造物の被害を受けた箇所である。

右上の拡大図は、被災後において津波の水が引く際の流路になった場所である。被災前の状況を表す画像と被災後の波の画像が合成された画像になっている。赤色が特に濃い部分は波による反射が強い部分である。

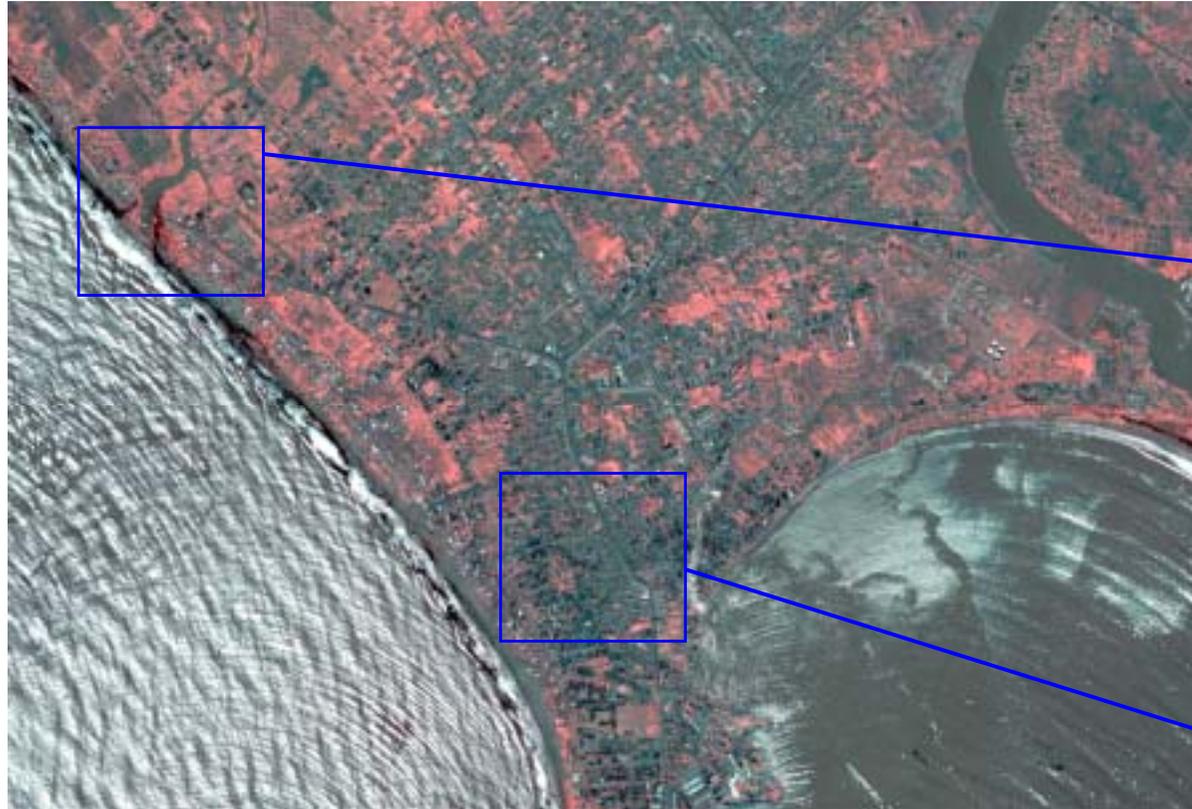
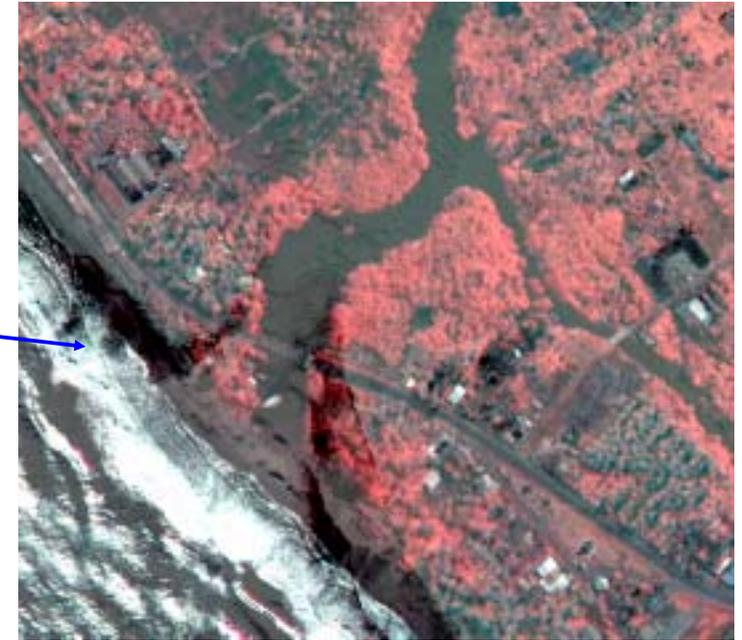
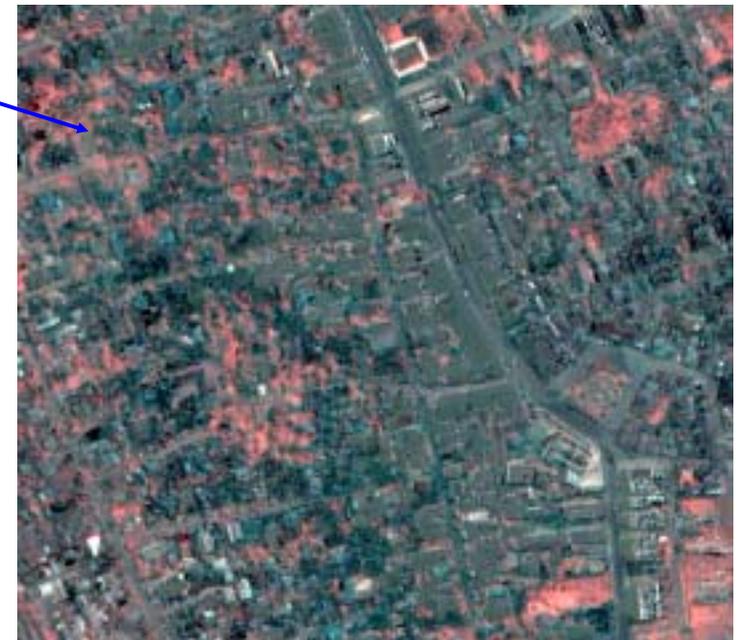
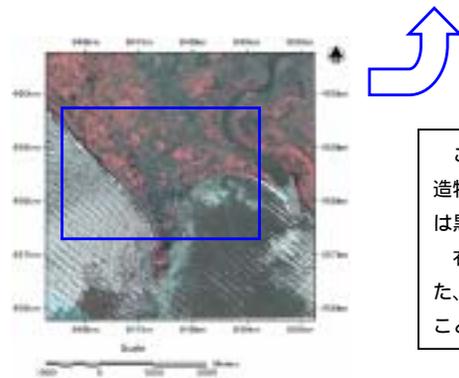
図 2-3-36 Meulaboh 差分画像

4) Meulabohの差分 (主な土地利用: 市街地)

この範囲は都市部であるため、主に構造物が津波による被害を受けた。被災後に構造物が崩壊・散乱して画像上では明るく(反射が強く)なっているため、差分画像では黒く表示されている部分が構造物が崩壊した箇所となる。

右上の拡大図は、河口の形状が大きく変わってしまっていることが読み取れる。また、川に架かっている橋も二重に見えるため、被災前後で位置が変化した(流された)ことが確認できる。
