被災後画像による目視判読

画像処理による被害判読

差分処理による被害判読

橋の被害抽出

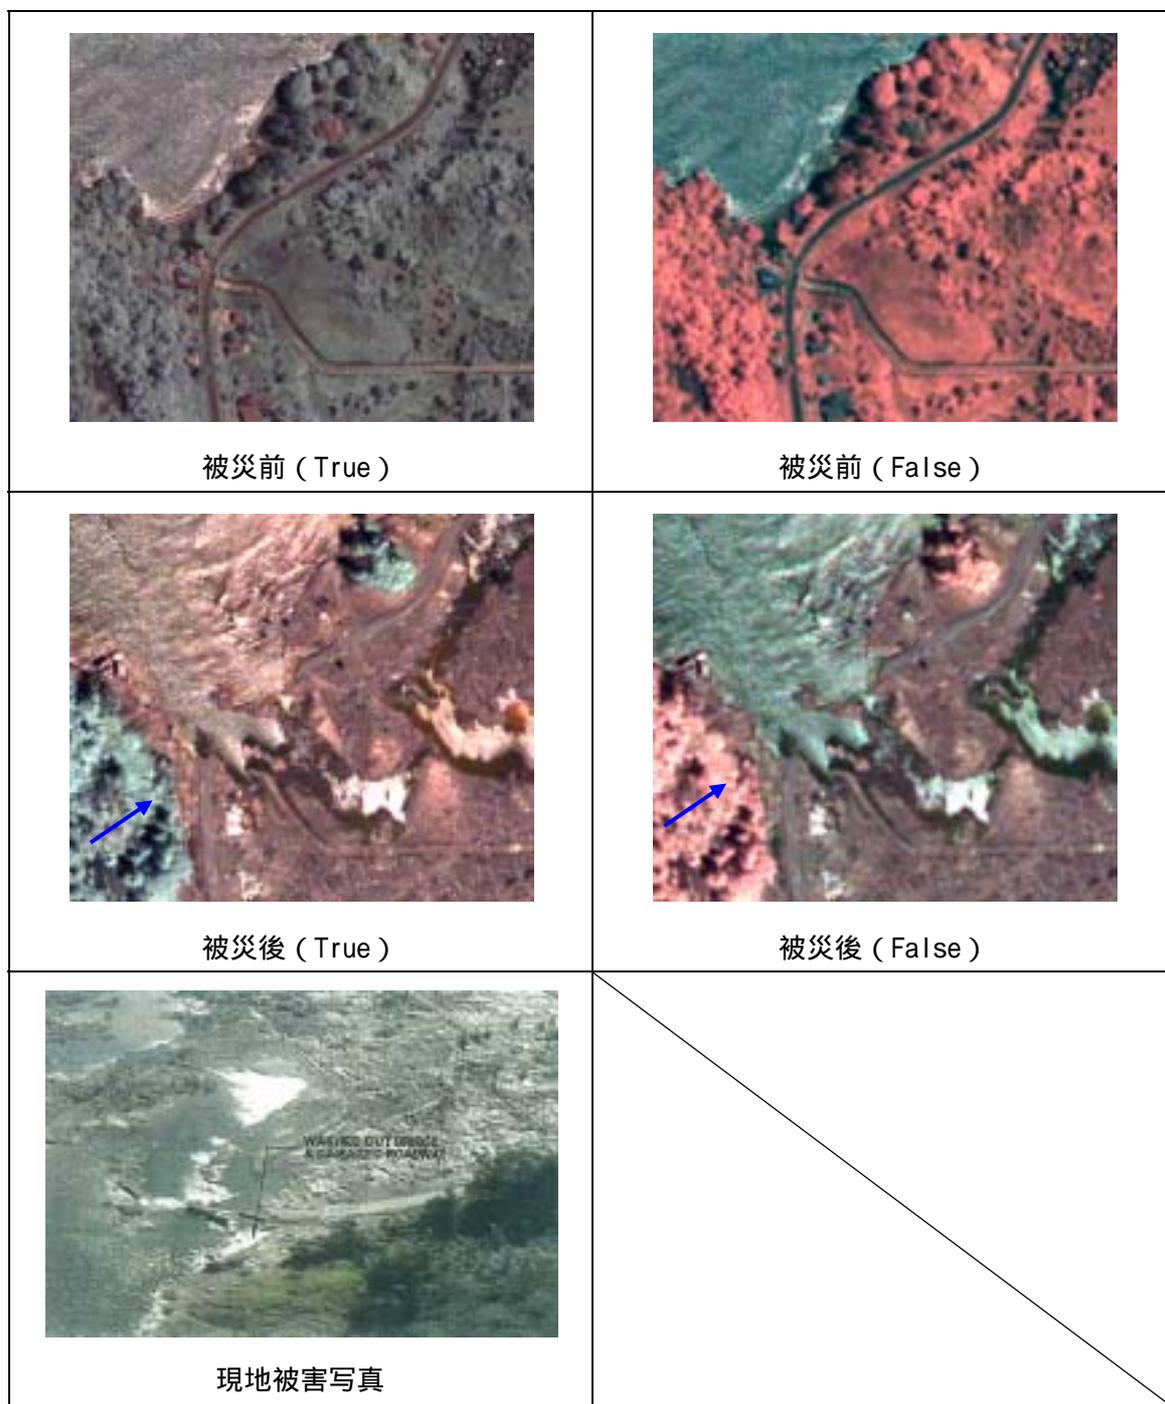
事例 2 : 橋が流された例

図 2-3-38 橋の被害状況 (事例 2 : 流された例) 矢印は現地被害写真の撮影方向
被災後の画像は浸水しているため、True・False共に色のイメージが被災前と変わっている。
