## ■横断路の概要

## ■道路の概要

路線名：一般国道 58 号

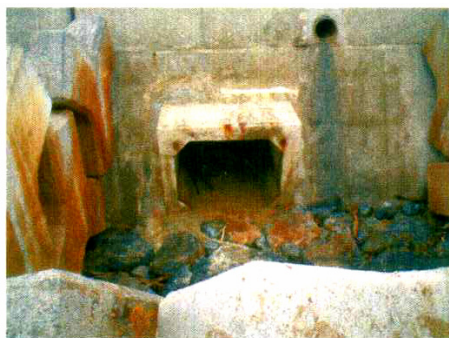
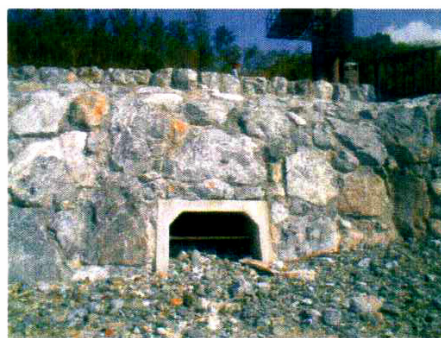
写真－事例 4－1

横断路の状況（海側出入口）

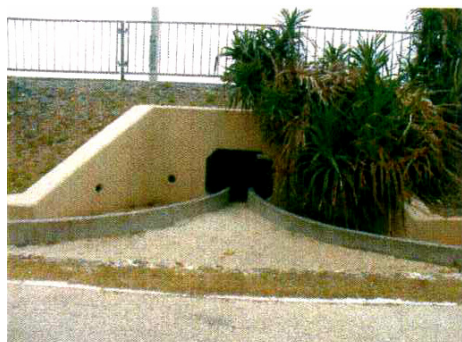
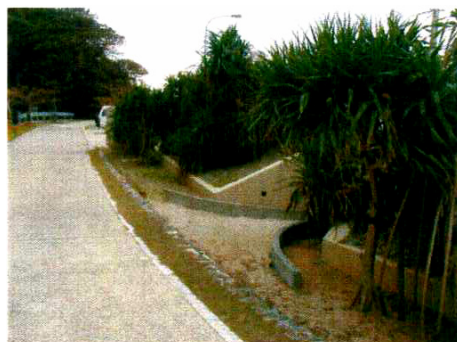
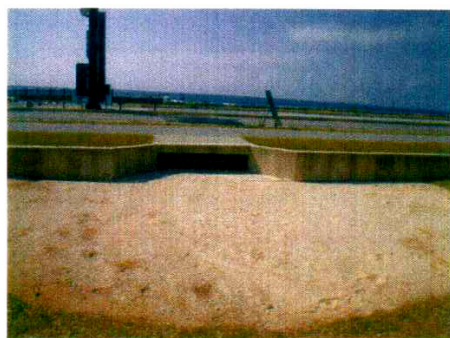
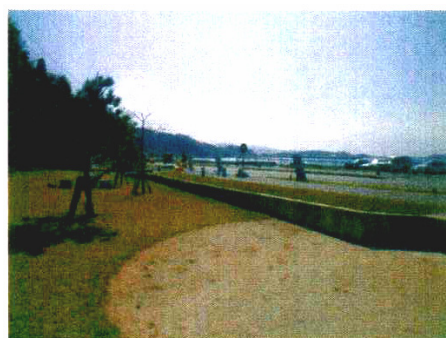
写真一事例 4-2 横断路の状況（陸側出入口）

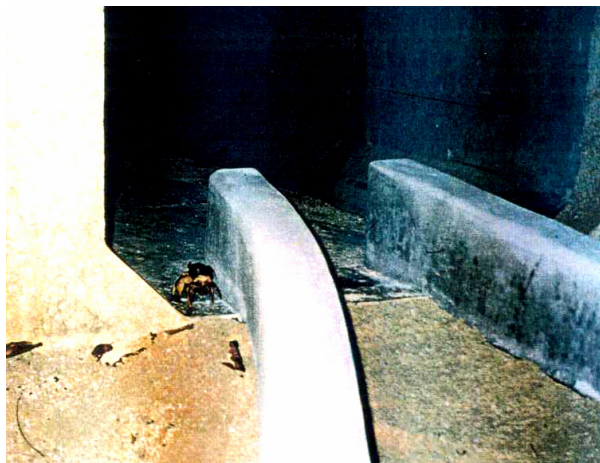
トンネル内へ確実に誘導するためにパネルを設置した。

写真一事例 4-3 トンネル入口に設置された誘導パネル

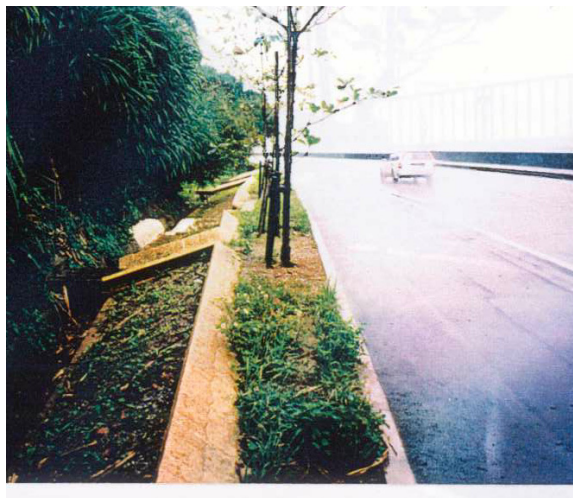
道路への進入防止のためのエコパネルを設置した  
写真－事例 4-4 エコパネル設置状況

また、エコパネルの末端部からの道路への進入が多く、その対策や、用地の問題等で、全域で同様の対策を行うことは困難であるため、道路に入ってしまった個体の速やかな移動が可能となる対策（歩道スロープ）も併せて検討する必要があるとされた。

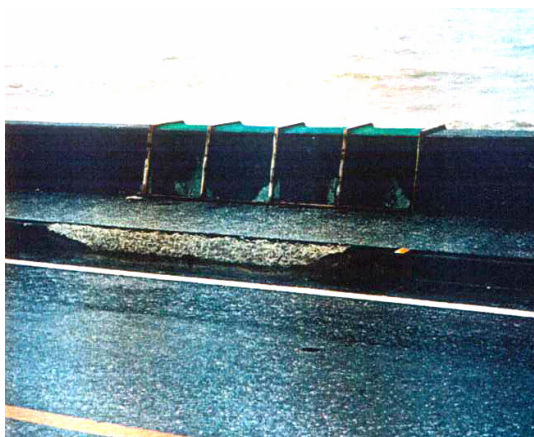
車道に出た小動物が速やかに道路外へ脱出できるように歩道縁石にスロープを付けた。護岸にはネットを設置し乗り越えるための足がかりとした。

写真－事例 4-5 歩道スロープ

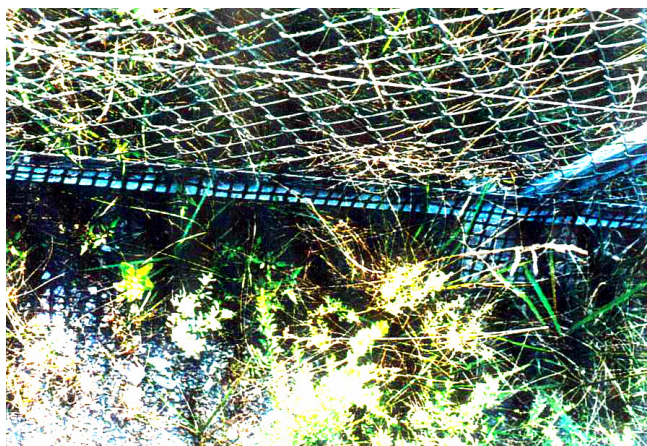
金網を地中に埋め込み隙間を作らないようにする。

写真－事例 5－1 進入防止柵の整備方針

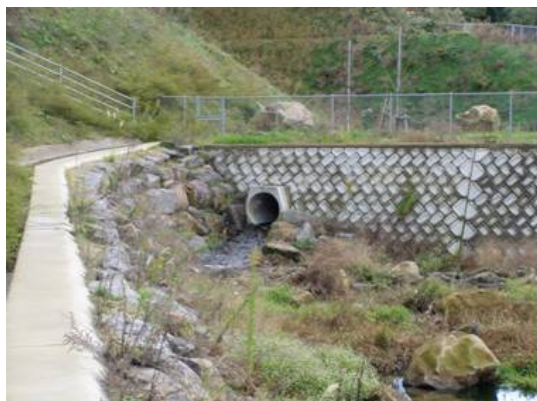
写真一事例 6-1 横断路下流側(調整池側)

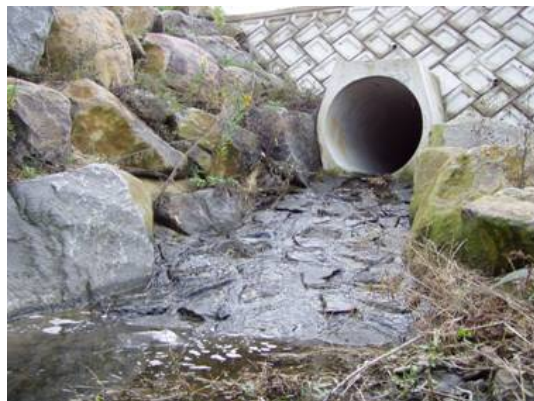
写真一事例 6-2 横断路下流側(調整池側)

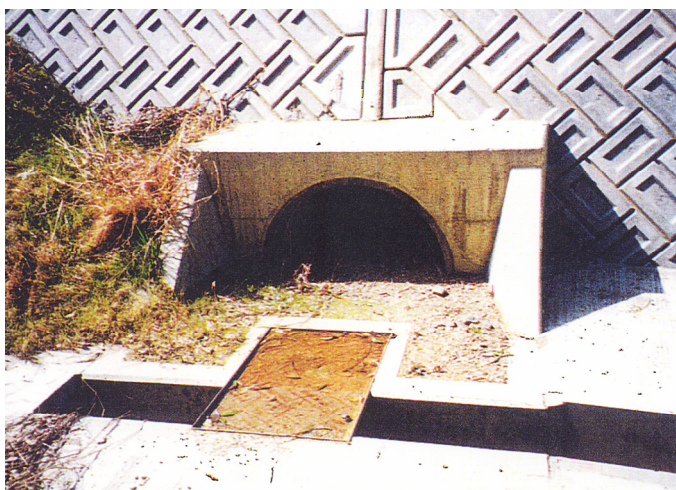
写真－事例7－1 コルゲートパイプの状況（下り側）  
パイプの直径は1000mm

移動路として利用するボックスカルバートには、底面もしくは管理用通路面を非舗装とし、動物の利用を促進することとした。（写真－事例 7-1～3）

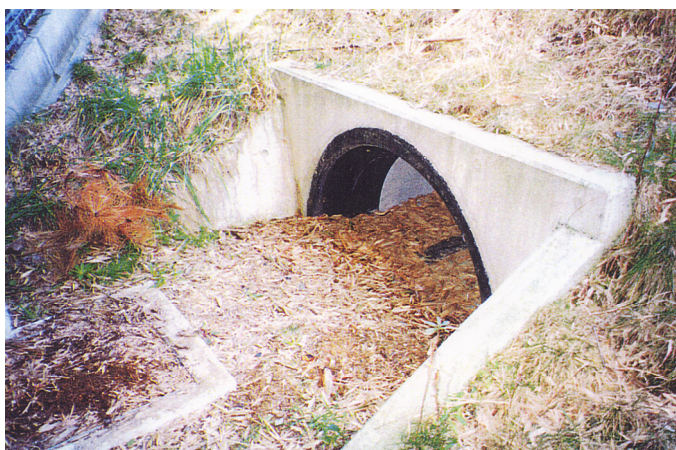
写真－事例7－2 コルゲートパイプの状況（上り側）

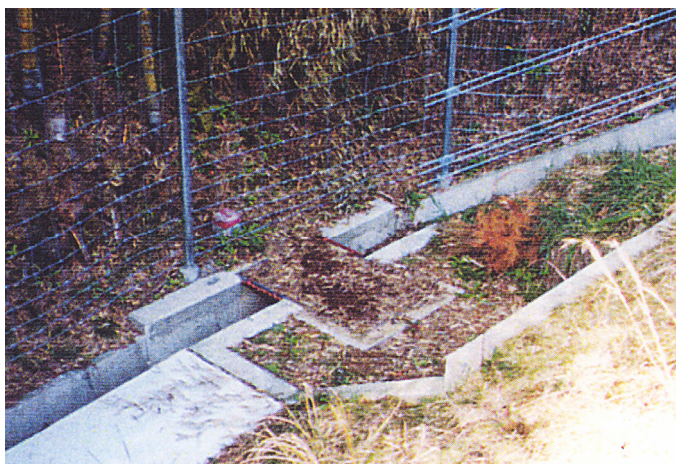
写真－事例7－3 コルゲートパイプの上部からの状況（上り側）

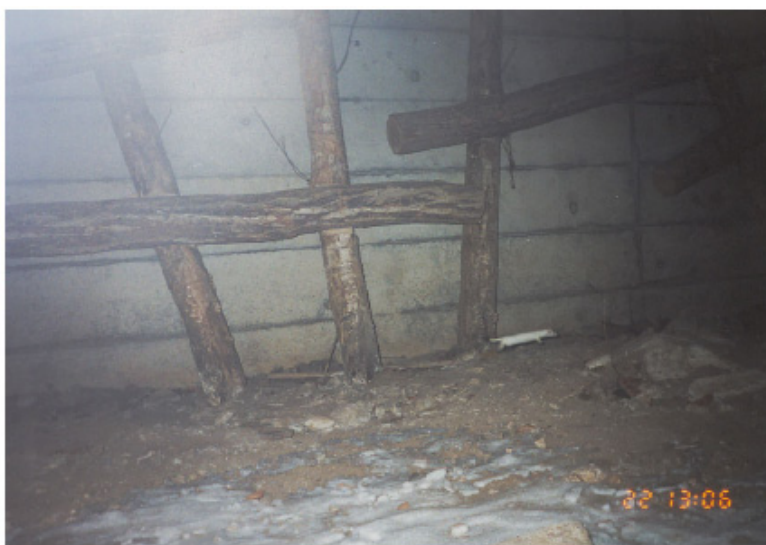
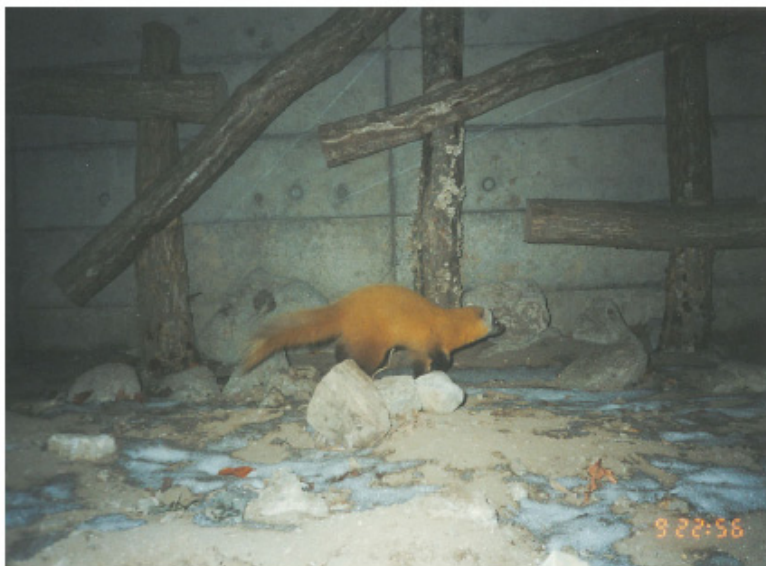
### 写真－事例 8－1 平成 15 年 2 月の撮影結果

(平成15年2月アカンダナ駐車場3m×3mボックスカルバート自動写真撮影装置で撮影)

その結果、2 月に大型動物用のボックスカルバート（3m×3m）においてオコジョ及びテンの利用が確認された（写真－事例 8－1）。また、10 月には、小動物用のボックスカルバート（1.5m×1.5m）でツキノワグマ、キツネ、アカネズミ、コウモリ類の利用が、大型動物用のボックスカルバートでアカネズミの利用が確認された（写真－事例 8－2）。

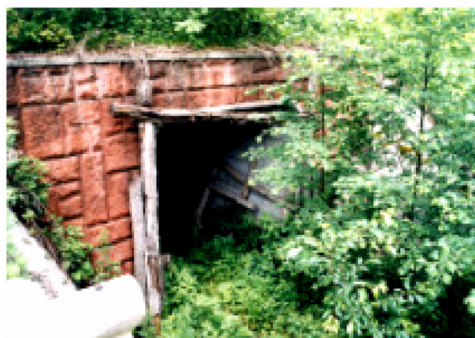
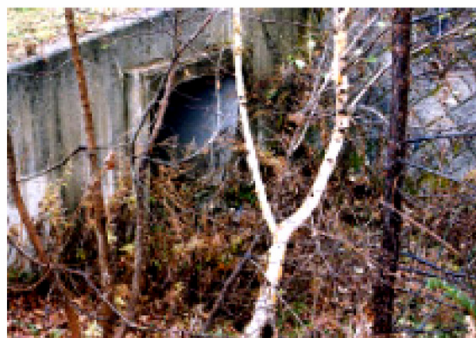
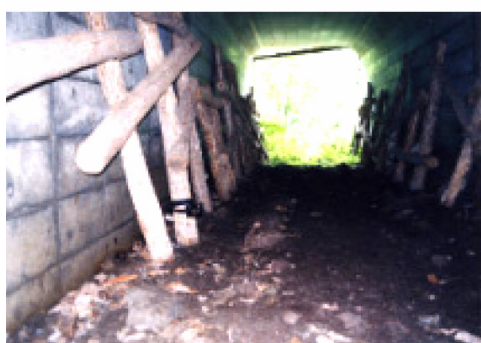
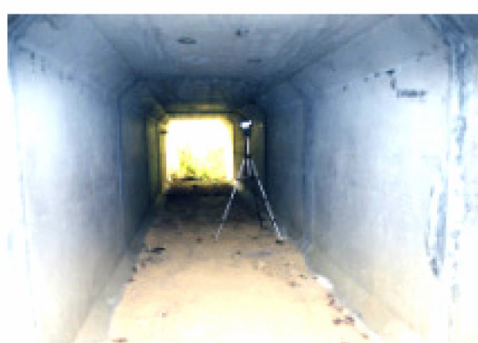
動物用移動通路

小動物用移動通路

センサーカメラ設置状況

移動路は、小動物用通路（高さ 1.5m、幅 1.5m、延長 20m）と、動物用移動通路（高さ 3m、幅 3m、延長 30m）として 2 箇所を設置した。小動物用移動通路は、ウサギやタヌキなどの小中型哺乳類を対象とし、動物用移動通路は、ツキノワグマやニホンカモシカなどの大型哺乳類を対象としている。

設置した移動路の効果を検証するために、移動路にセンサーカメラによる無人撮影を行った。調査は、平成 15 年 1 月～3 月及び 10 月に実施した。
