■ 保全措置対象種の概要

対象種：コバナノコウモリソウ

道路名：一般国道 289 号（甲子道路）

■ 保全措置の進め方、スケジュール及び効果等

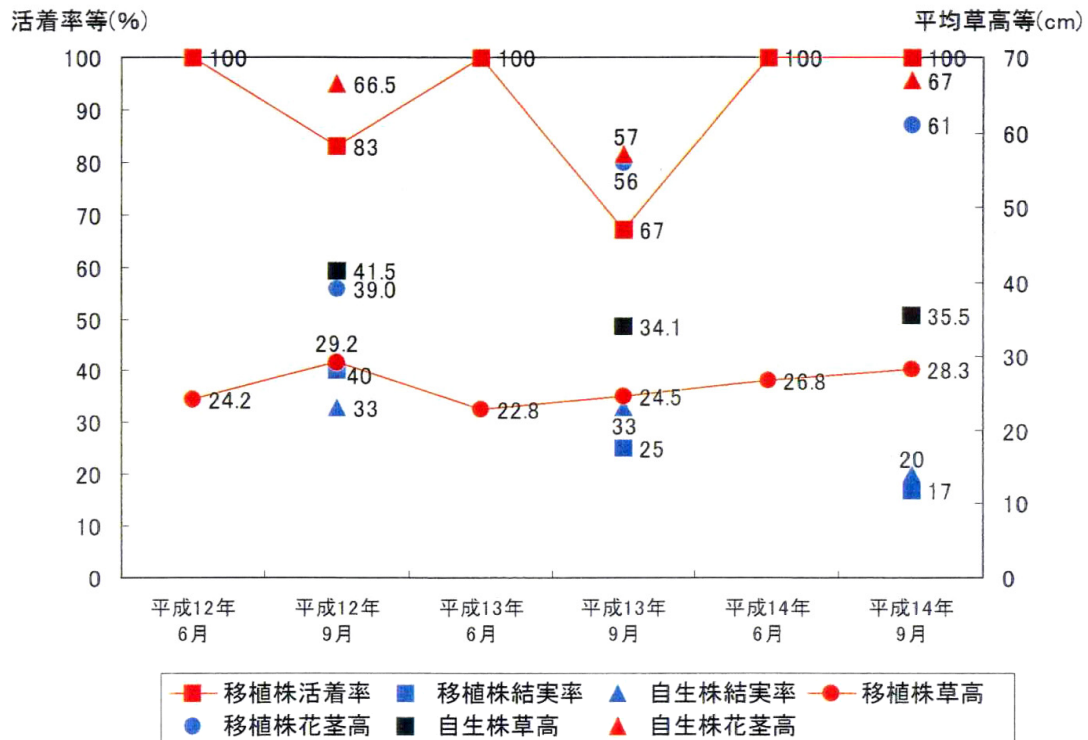
図一植物 37-1 事後調査実施結果

種名等	調査時期	活着株数 (活着率)	平均草高	結実株数 (結実率)	平均 花茎高	備考
コバナノコウモリソウ 移植株 (移植株数=9 株)	平成 12年度	6月	9株 (100%)	16.8cm	—	—
		9月	8株 (89%)	33.4cm	3株 (37%)	47.7cm
	平成 13年度	6月	7株 (78%)	23.9cm	—	—
		9月	5株 (56%)	26.6cm	1株 (20%)	56.0cm
	平成 14年度	6月	7株 (78%)	31.6cm	—	—
		9月	6株 (100%)	28.3cm	1株 (17%)	61.0cm
自生株 (自生株数 H12=6株、 H13=15株)	平成 12年度	9月	—	41.5cm	2株 (33%)	66.5cm
	平成 13年度	9月	—	34.1cm	5株 (33%)	56.8cm
	平成 14年度	9月	—	35.5cm	3株 (20%)	67.0cm

調査期日：	平成 12 年 9 月 27 日～29 日 平成 13 年 6 月 5 日～7 日、9 月 25 日～28 日 平成 14 年 6 月 11 日～13 日、9 月 24 日
調査項目：	活着状況（活着（生存）株数、健全度、自然草高）結実状況（結実株数、結実状況、花茎高）自生株（健全度、自然草高、結実状況、花茎高）生育環境（植生環境、微気象）
調査方法：	活着状況 活着（生存株数）：対象種の株数を数え、その株数を活着株数とした。 健全度：以下の 5 段階の判定を行った。 A：異常が全く見られない。 B：いくぶん異常が見られるが、あまり目立たない。 C：異常が明らかに認められる。 D：生育状態が劣悪で回復の見込みが少ない。 E：ほとんど枯死。 自然草高：垂れている葉はのぼしたりせずに、同化層（葉を広げている層）の高い位置をはかり、自然草高とした。 結実状況 結実株数：対象種のうち、結実している株数を数え、その株数を結実株数とした。 結実状況：以下の 5 段階の判定を行った。 A：健全に結実している。 B：いくぶん異常が見られるが、あまり目立たない。 C：異常が明らかに認められる。 D：かろうじて結実している。 E：結実が見られない。 花茎高：結実している株を対象として、垂れている花茎はのぼしたりせずに花茎の高い位置をはかり、花茎高とした。 自生株 計画路線周辺に自生する対象種について、健全度、自然草高、結実状況、花茎高について、調査を行った。調査方法は、移植種の活着状況及び結実状況の各項目と同じ。 生息環境（参考調査） 移植地点及び移植地点周辺の林外（3 地点）および観音沼森林公園入口付近（1 地点）において、植生環境（植物社会学的調査）及び微気象（相対照度、気温差、湿度差、天空率）の測定を行った。
調査結果：	本種については、平成13年度9月調査時に移植株が比較的大きく減少し、健康状態も悪化が見られたが、今年度には再度出芽が確認され、健康状態も回復が認められた。活着率が著しい減少傾向にないことや、今年度の健康状態がこれまでの調査で最も良好であったことを勘案すると、移植株は安定した状態に生育しているものと考えられる。

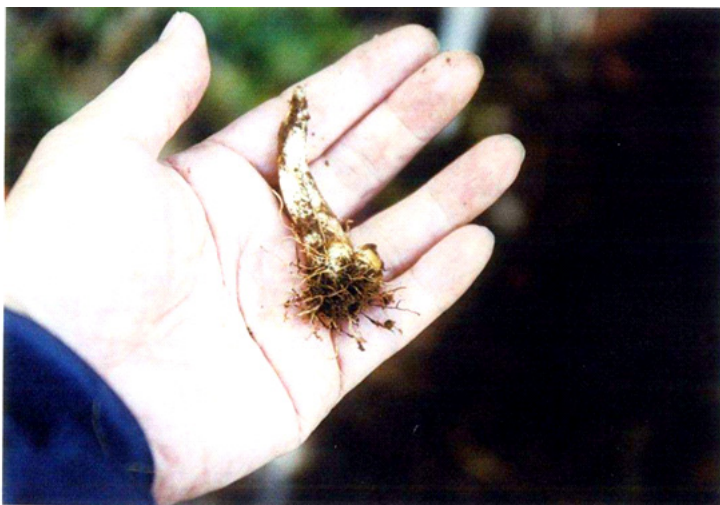
写真－植物 39－1 東海環状自動車道：移植の状況

やっと掘り上げた球根

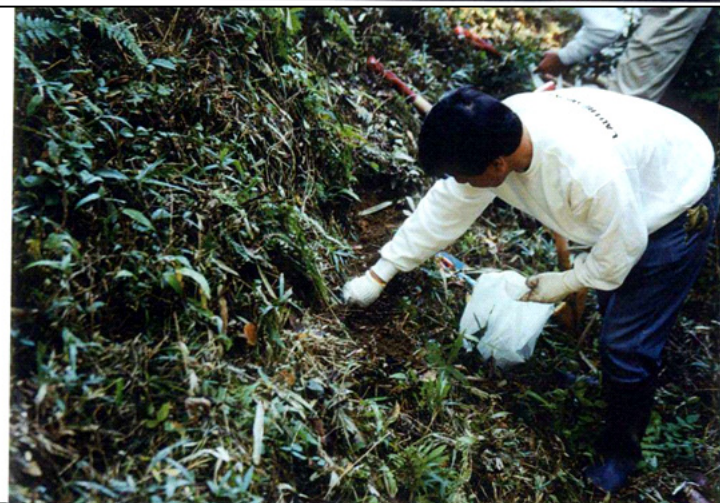
2 班に分かれて公園で植
え付け

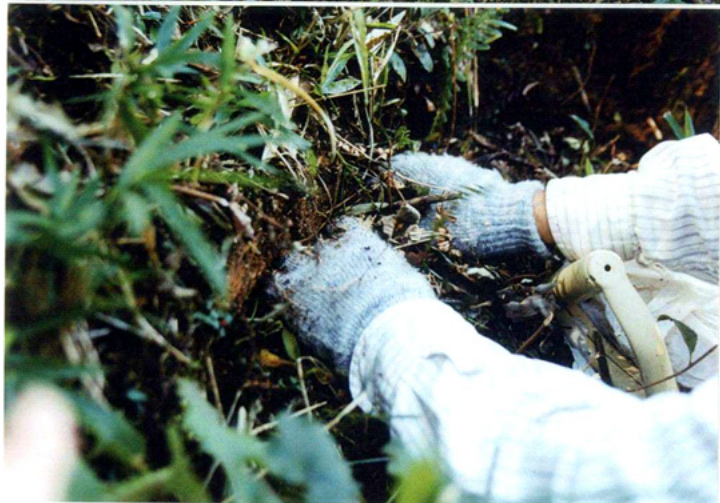
写真－植物 39－2 東海環状自動車道：移植の状況

ていねいに手で土をかぶせ
る

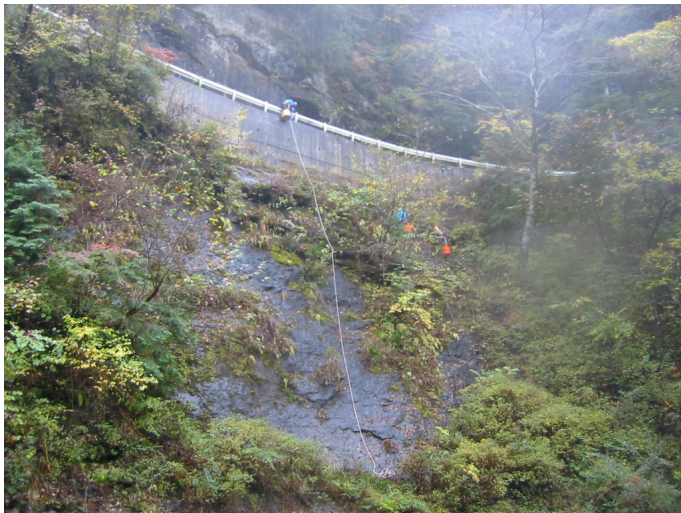
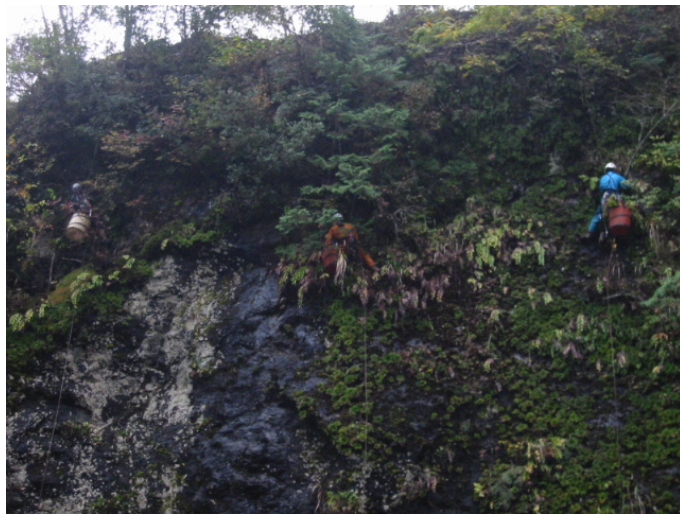
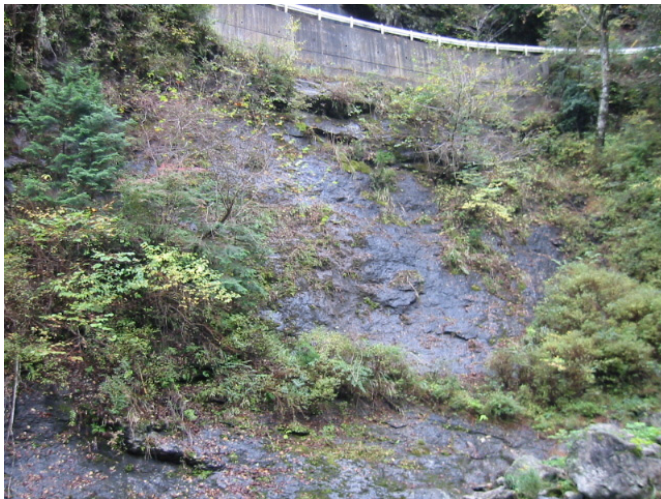
写真－植物 42－1 現生育地の状況（採取作業中）

撮影日	2003年 11月11日
	内容	採取作業状況

撮影日	2003年 11月11日
	内容	採取後風景

平成 15 年 3 月に約 200 株、平成 15 年 11 月 11 日に約 1000 株を採取した。予定地内に他に少数点在する個体が残っていたが、既に十分な数が確保できたとの専門家の意見により、これらの採取は行っていない。採取した個体は、奈良県内の農業施設において栽培することとした。

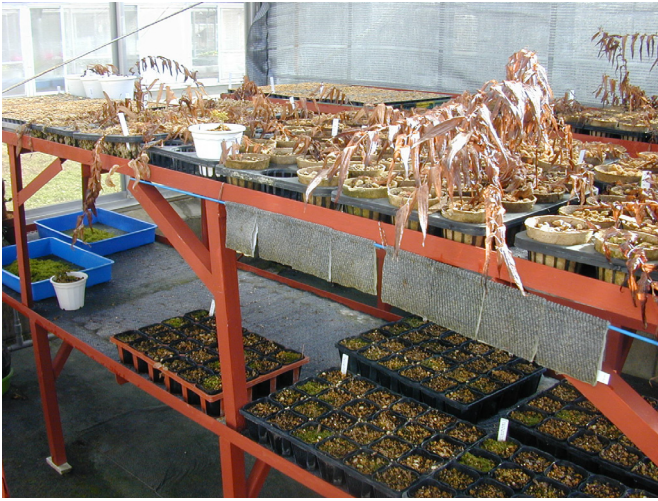
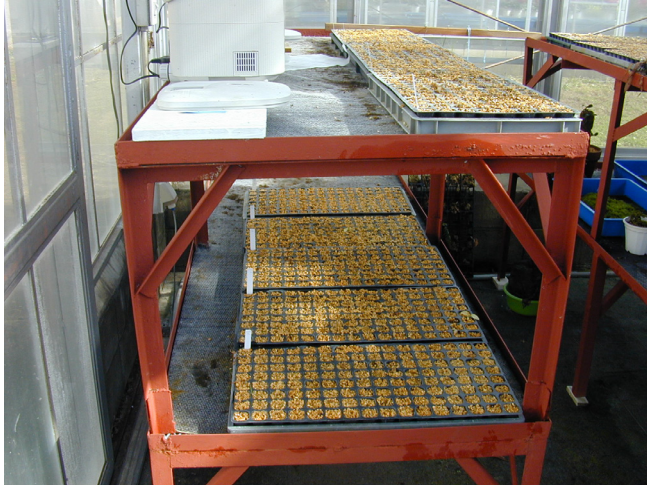
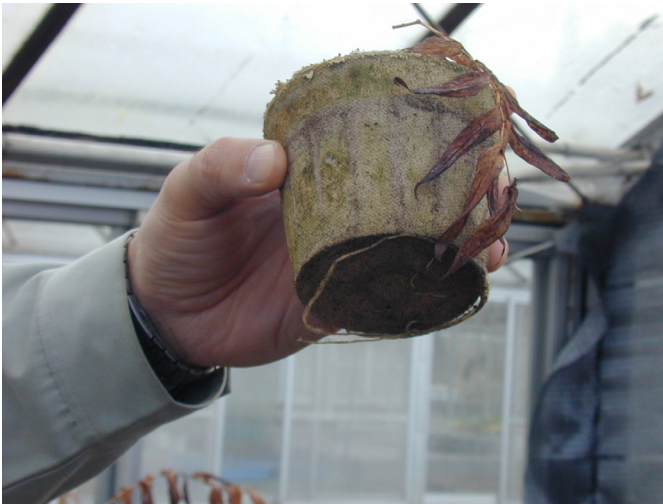
写真－植物 42－4 奈良県内の農業施設による栽培状況

撮影日	2003年 12月16日
	内容	栽培状況 (採取個体)

撮影日	2003年 12月16日
	内容	栽培状況 (播種個体)

撮影日	2003年 12月16日
	内容	栽培状況 (自然に還る素材のポット)

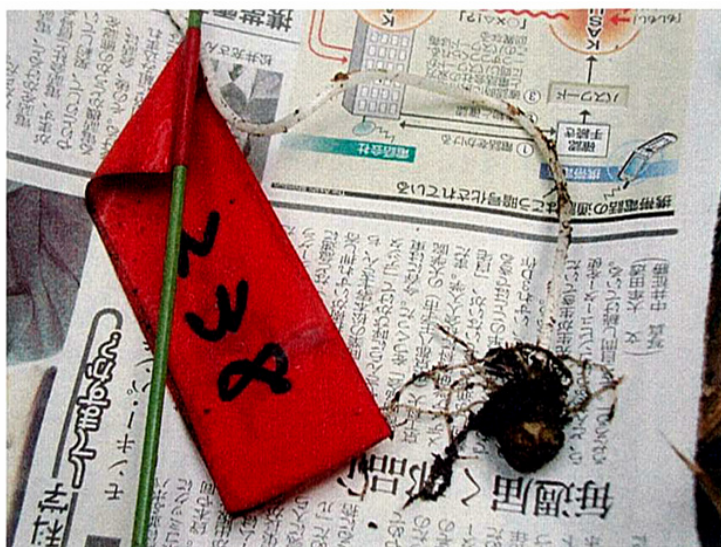
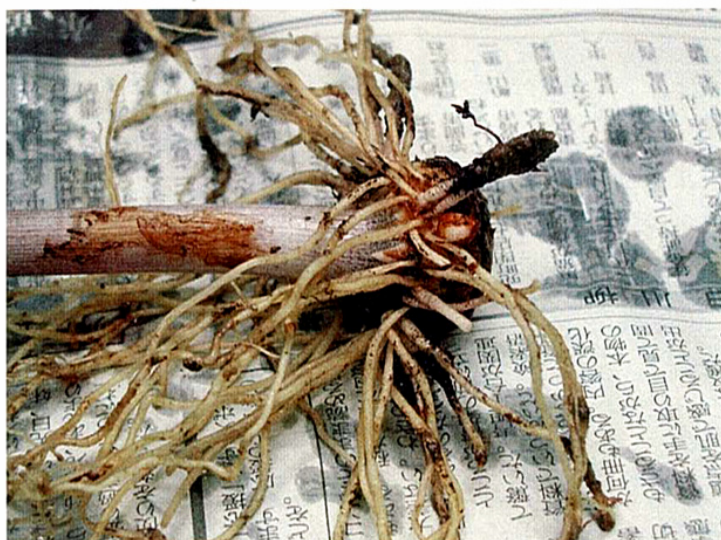
写真一植物 44-1 掘りとった球茎

掘りとった球茎

掘りとった球茎
最移植個体の中で最大の球茎
直径約 27mm

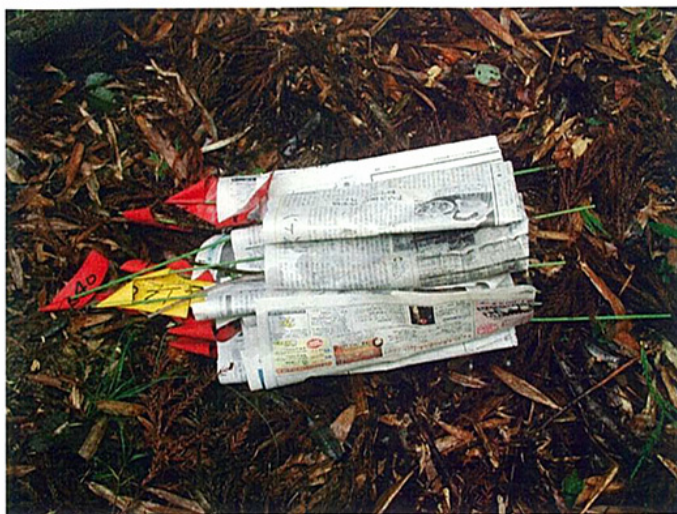
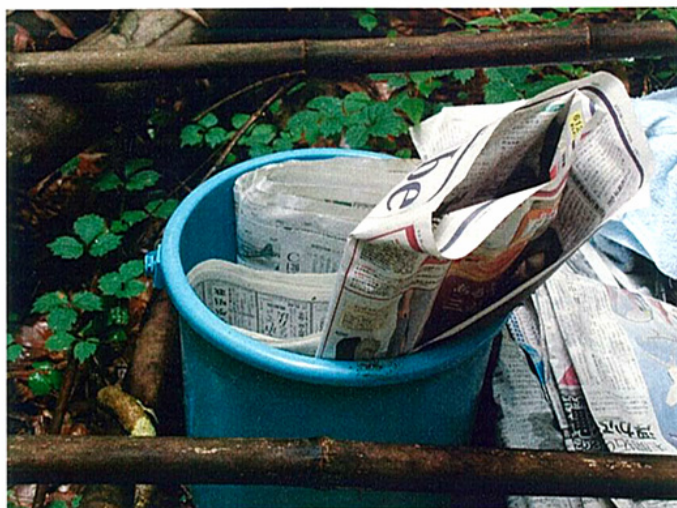
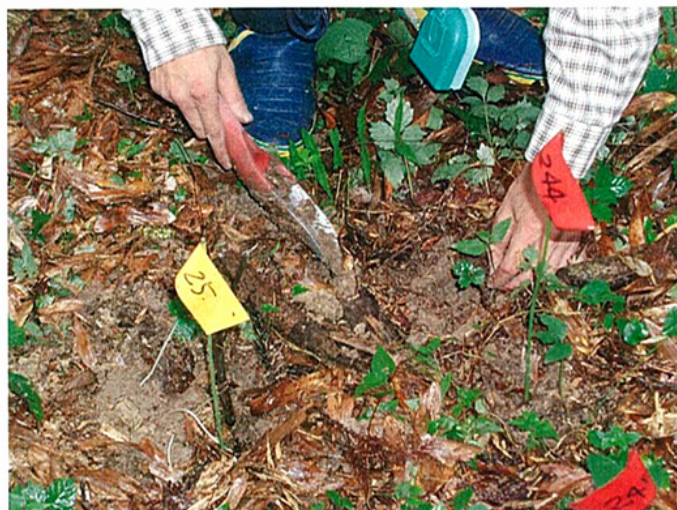
写真－植物 44－2 移植の状況

掘りとった個体を新聞で包んだ
ところ

乾燥しないように新聞で包み
バケツに入れて運ぶ

再移植個体の植え付け

この結果竹藪移植地は、ハリマムシグサにとって適当な環境条件ではないと判断されたため、特に生育の悪いところに移植されている 16 個体について、農協用地に再移植することとし、平成 15 年 7 月に実施した。

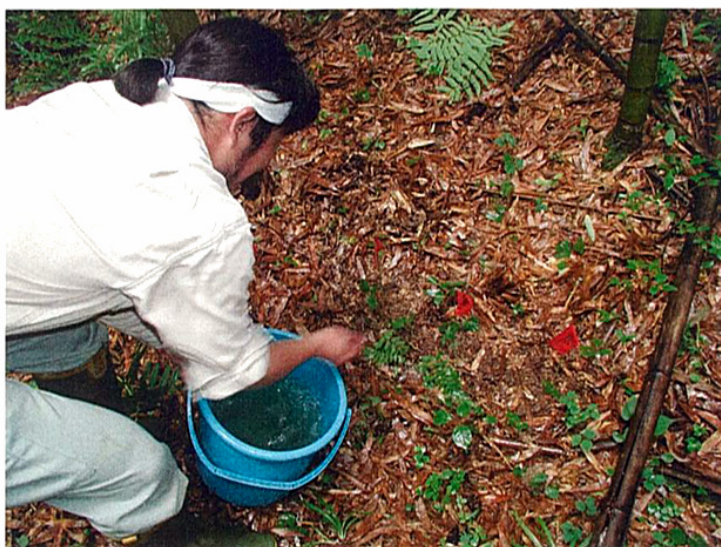
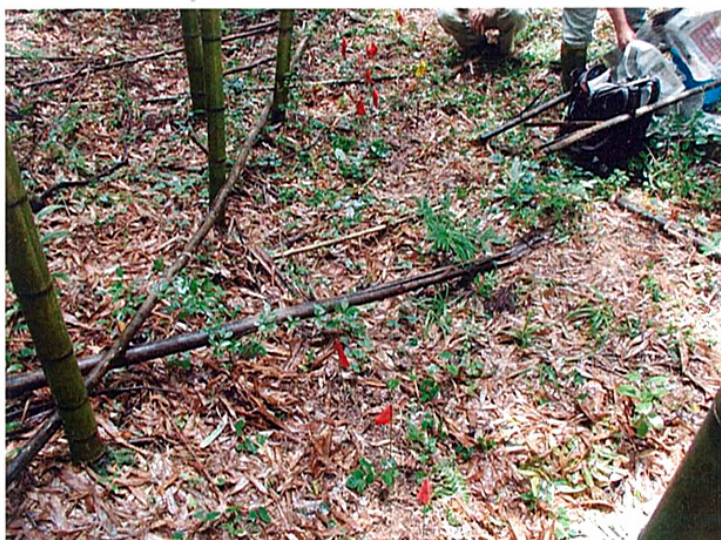
写真一植物 44-3 移植の状況

再移植した個体への散水

再移植地への移植個体

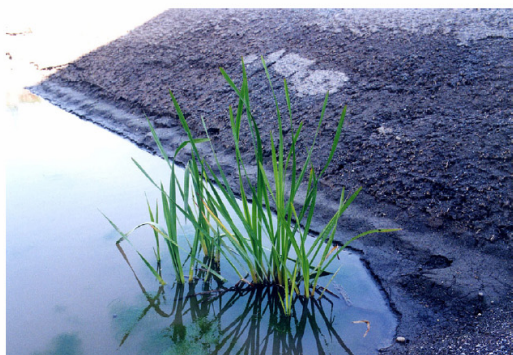
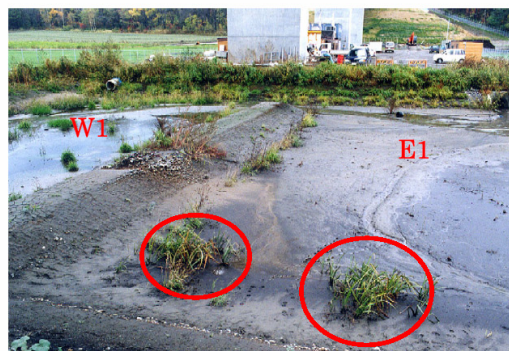
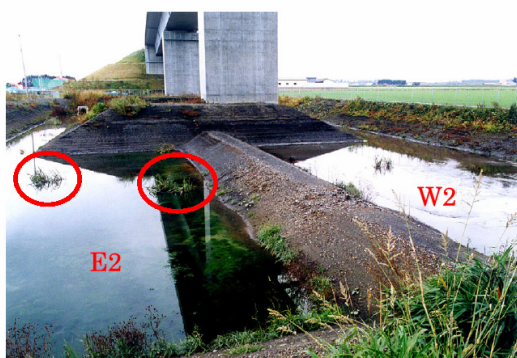
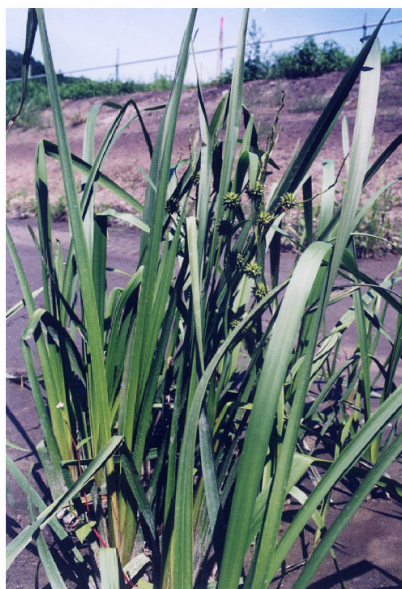
写真一植物 46—1 移植先の状況 (平成 14 年)

写真 2—3—1 池に生育しているミクリ

写真 2—3—2 E1・W1 池

写真 2—3—3 E2・W2 池

写真 2—3—4 E3・W3 池

写真 2—3—5 結実を確認 (E1 池)

平成14年度：6箇所の池全てでミクリの生育が確認された。ミクリの株数は全体で、8月に148株、10月に337株が確認された。分布面積については全体で16.3㎡であった。また、根茎を移植したE1池、E3池ではそれぞれ2株、1株の開花・結実が確認された。

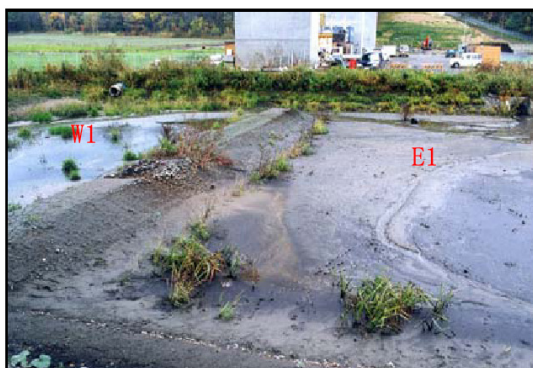
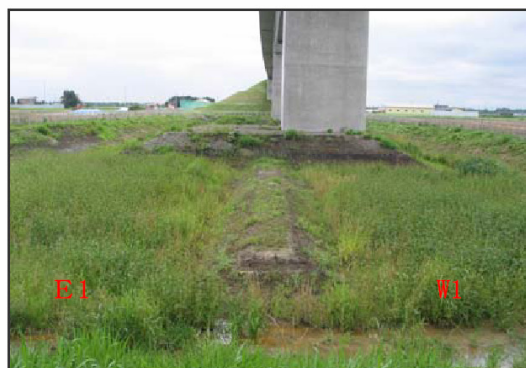
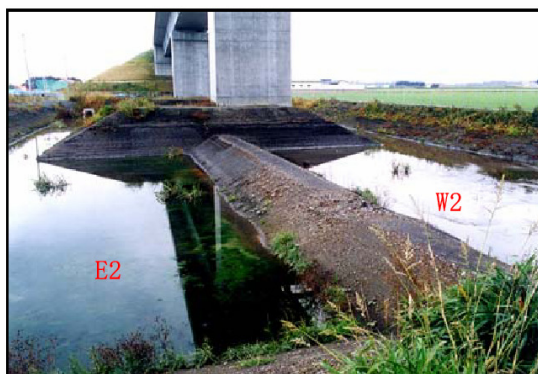
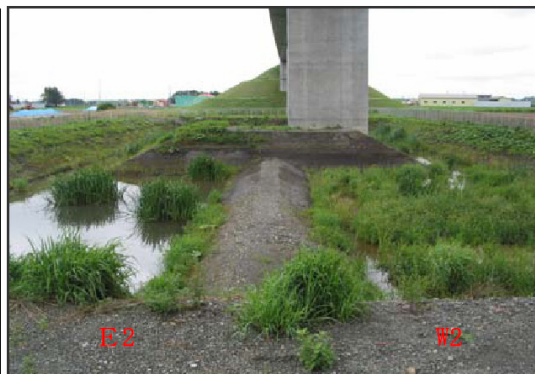
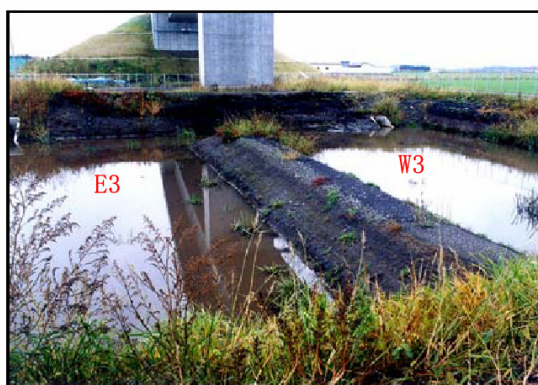
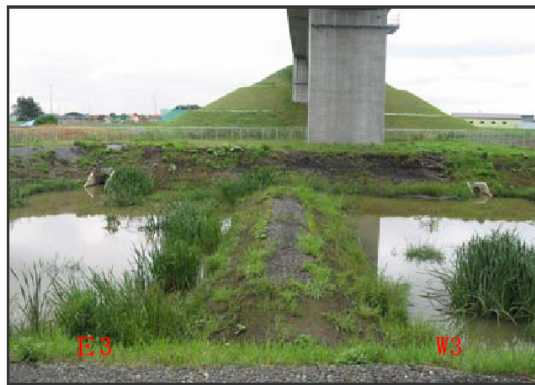
写真一植物 46-2 移植先における経年変化

【平成 14 年 10 月】

【平成 15 年 8 月】

- ・6つの全ての池でミクリは昨年より増加した。
- ・特にE3池で増加が目立った。水深が適していたことが理由と思われる。
- ・E1、W1、W2は土砂が堆積し、全面に植物が生育していた。ミクリに適した環境ではなくなりつつある。
- ・土砂堆積が続くと、数年でミクリの生育に適さない環境になることが予想される。
- ・土砂が堆積したため、池造成時に設定された水深よりも全体的に浅くなっていると考えられる。E池、W池ともに池1、2、3の順でミクリの分布面積が多くなることから、今回設定された水深では最も深い場所がミクリに適していたといえる。
- ・E池、W池とも根茎の移植または種子播種を行っていない箇所でもミクリの生育を確認しているため、池造成時に使用した土砂にミクリの根茎や種子が混入していたことが推測される。ミクリ移植池では根茎の移植と種子の播種を行なったが、現在生育しているミクリが根茎由来なのか種子由来なのかは不明である。
- ・西土狩川では浚渫後、川底に残っていた根茎からミクリが自然回復した。
- ・W1、W2池で希少植物のウキガヤ(北海道:希少種)を確認した。ウキガヤは水辺に生育するイネ科植物である。ミクリ移植池では水深5cm程度の浅い箇所でも生育していた。
- ・W2池で希少植物のタマミクリ(環境省:絶滅危惧II類)を確認した。タマミクリはミクリと同様、湖沼や河川に生育する植物である。浚渫前の事前調査の際、1地点で確認された。
