■ 保全措置対象種の概要

対象種：ホトケドジョウ

道路名：一般国道 468 号・首都圏中央連絡自動車道（圏央道）

道路名：一般国道7号（青森環状道路）

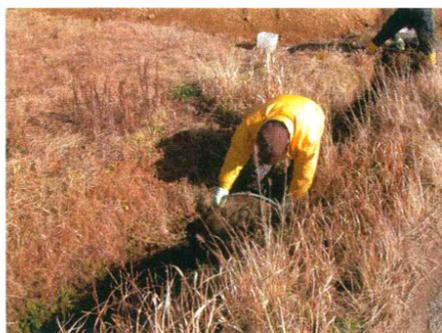
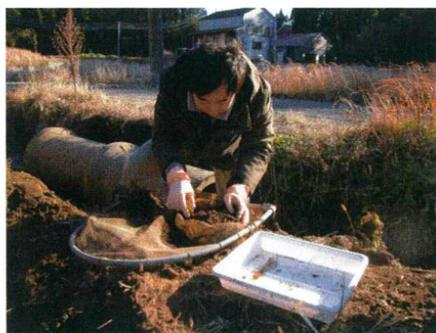
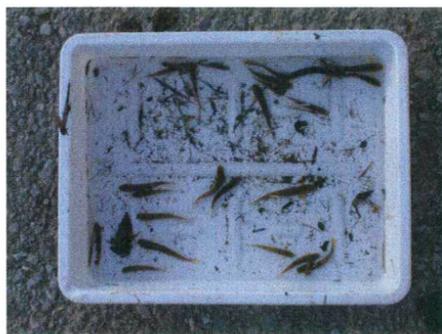
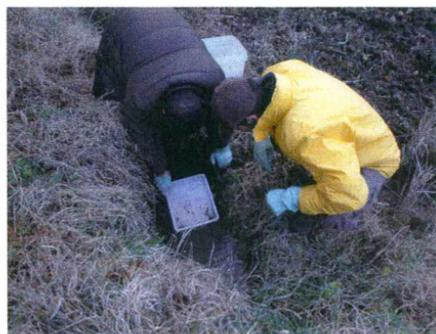
写真一動物 7-1 圏央道（千葉県）：ホトケドジョウ移設作業

採集作業

捕獲個体の確認

捕獲されたホトケドジョウ

放流作業

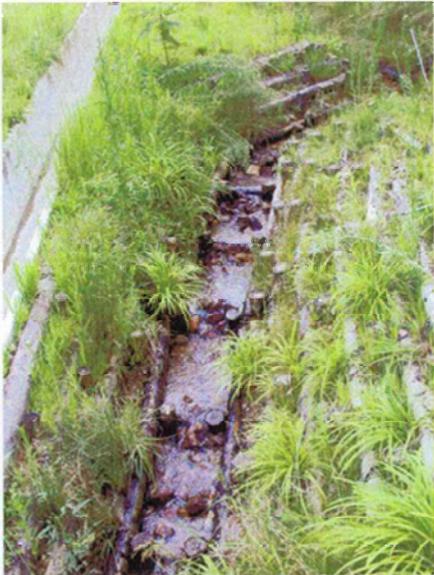
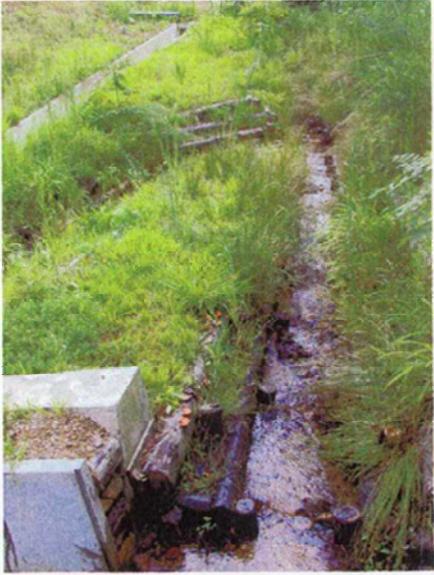
写真-動物 7-3 東海環状自動車道 (富加~関): 放流半年後の状況

水質・底質	水温: 20.7℃	PH: 6.9	DO: 8.8mg/ℓ	BOD: 0.5mg/ℓ未満	SS: 1mg/ℓ未満
	濁り: なし	水深: 5~15cm	底質: 砂泥質		
	備考:				
水路構造	土を使った自然構造				
種	数量	備考	種	数量	備考
ホトケドジョウ	4	魚類レッドリスト: 絶滅危惧ⅠB類、岐阜県レッドデータブック: 絶滅危惧Ⅱ類	ガガンボSP.	+	
カワヨシノボリ	2		トビケラSP.	++	
カワニナ	+		シマアメンボ	++	
マメゲンゴロウSP.	+		サナエSP.	+	
カワトンボSP.	++				
ミルンヤンマ	+				
オニヤンマ	++				
カワゲラSP.	+				
ガムシSP.	+				
注) 数量の基準は以下の通りとした。 +: 1~9個体程度 ++: 10~99個体程度 +++: 100個体以上					
調査地域の概況: <div style="display: flex; justify-content: space-around;">

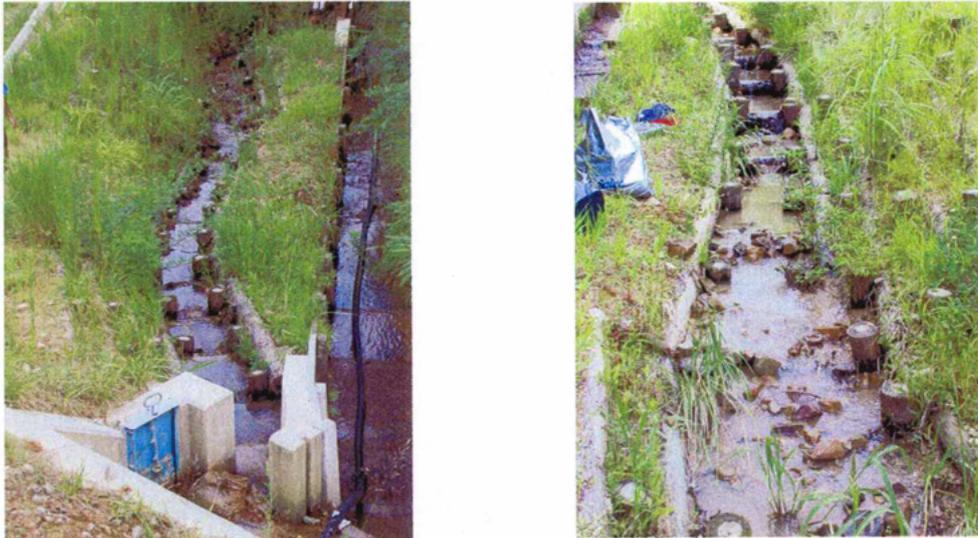
写真-動物 7-4 東海環状自動車道 (富加~関): 放流半年後の状況

水質・底質	水温:22.0℃	PH:6.8	DO:8.5mg/ℓ	BOD:0.5mg/ℓ未満	SS:1mg/ℓ未満
	濁り:なし	水深:5~15cm	底質:砂泥質		
	備考:				
水路構造	土を使った自然構造 水路内に土砂が堆積していた				
種	数量	備考	種	数量	備考
ホトケドジョウ	1	魚類種別リスト:絶滅危惧ⅠB類、岐阜県版レッドデータブック:絶滅危惧Ⅱ類	ガガンボSP.	+	
カワヨシノボリ	1		コミズムシSP.	+	
ガムシSP.	+		シマアメンボ	++	
オニヤンマ	++		カワニナ	+	
ミルンヤンマ	+		アマガエル	1	
ヘビトンボsp	+				
カワゲラSP.	++				
トビケラSP.	++				
注)数量の基準は以下の通りとした。 +:1~9個体程度 ++:10~99個体程度 +++:100個体以上					
調査地域の概況:

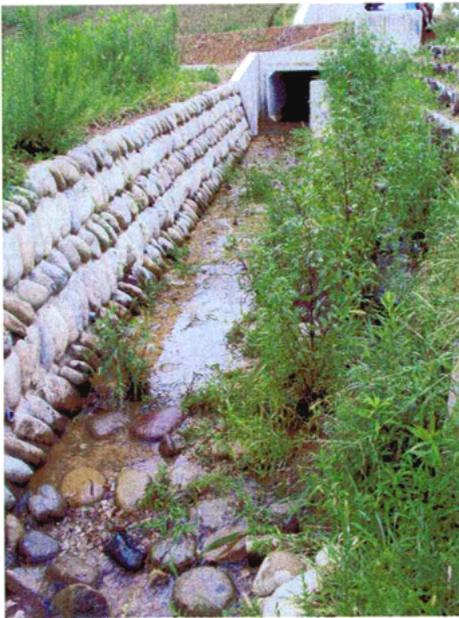
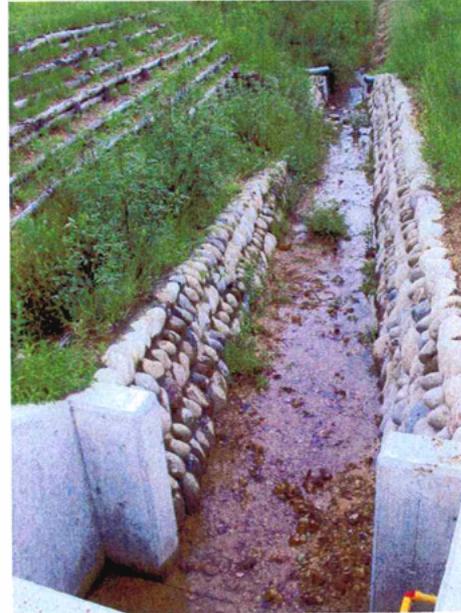
写真-動物 7-5 東海環状自動車道 (富加~関): 放流半年後の状況

水質・底質	水温:22.1℃	PH:6.9	DO:8.5mg/ℓ	BOD:0.5mg/ℓ未満	SS:1mg/ℓ未満
	濁り:なし	水深:5~10cm	底質:泥質		
	備考:				
水路構造	土を使った自然構造				
種	数量	備考	種	数量	備考
ホトケドジョウ	34	魚類版レッドリスト:絶滅危惧ⅠB類、岐阜県版レッドデータブック:絶滅危惧Ⅱ類	トビケラSP.	+	
カワヨシノボリ	2				
カワムツ	5				
コオニヤンマ	+				
オニヤンマ	+				
カワニナ	++				
カワトンボSP.	++				
スジエビ	+				
シマアメンボ	++				
ガムシSP.	+

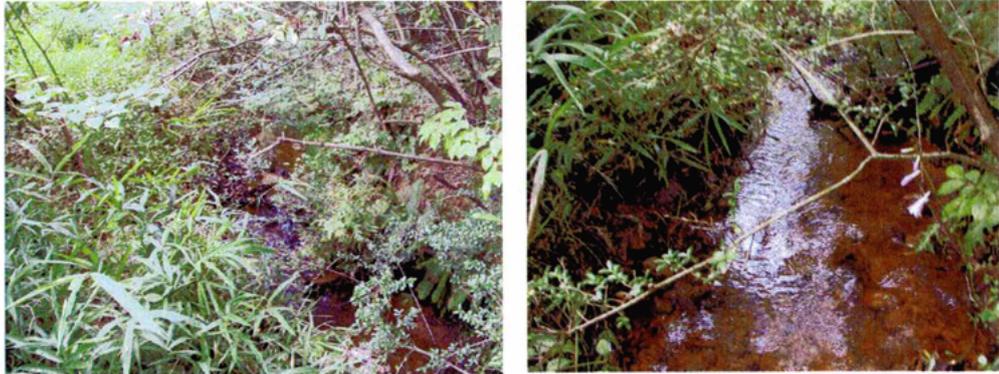
写真-動物 7-6 東海環状自動車道 (富加~関): 放流半年後の状況

水質・底質	水温: 20.4℃	PH: 6.8	DO: 8.4mg/ℓ	BOD: 0.5mg/ℓ未満	SS: 1mg/ℓ未満
	濁り: なし	水深: 5~10cm	底質: 砂泥質		
	備考:				
水路構造	既存の自然水路				
種	数量	備考	種	数量	備考
ホトケドジョウ	9	魚類版レッドリスト: 絶滅危惧ⅠB類、岐阜県版レッドデータブック: 絶滅危惧Ⅱ類			
カワニナ	+				
ミルンヤンマ	+				
オニヤンマ	++				
カワトンボSP.	++				
サナエトンボSP.	+				
シマアメンボ	++				
注) 数量の基準は以下の通りとした。 +: 1~9個体程度 ++: 10~99個体程度 +++: 100個体以上					
調査地域の概況:

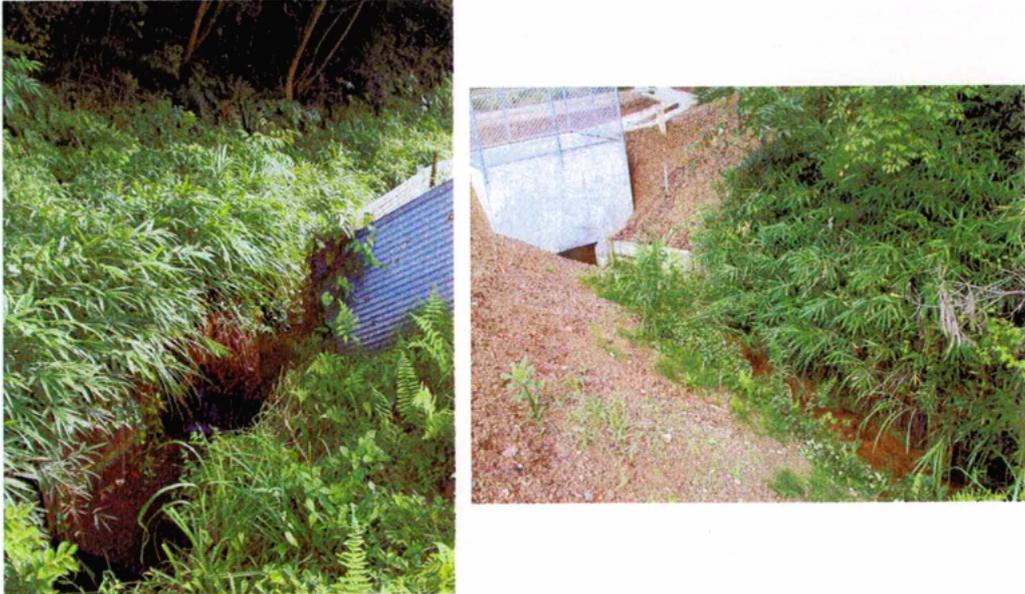
写真-動物 7-7 東海環状自動車道 (富加~関): 放流半年後の状況

水質・底質	水温: 21.2℃	PH: 6.4	DO: 7.4mg/ℓ	BOD: 0.5mg/ℓ未満	SS: 1mg/ℓ未満
	濁り: なし	水深: 2~10cm	底質: 砂泥質		
	備考:				
水路構造	3面張りの既存水路。				
種	数量	備考	種	数量	備考
ホトケドジョウ	25	魚類レッドリスト: 絶滅危惧ⅠB類、岐阜県版レッドデータブック: 絶滅危惧Ⅱ類			
カワニナ	++				
スジエビ	++				
オニヤンマ	+				
コヤマトンボ	+				
カワトンボSP.	++				
コシボソヤンマ	+				
シマアメンボ	++				
ガガンボSP.	+				
注) 数量の基準は以下の通りとした。 +: 1~9個体程度 ++: 10~99個体程度 +++: 100個体以上					
調査地域の概況:

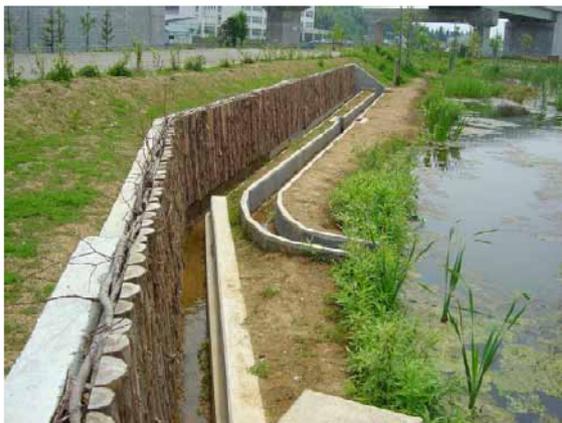
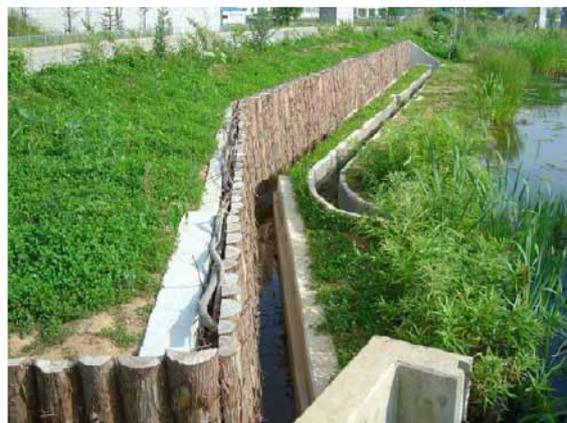
写真一動物 8-1 横断水路の状況

<平成16年5月の状況>

<平成16年7月の状況>

- 道路に並行する水路及び横断する水路
平成 15 年 5～7 月に調査を行ったところ、水路内に植物が繁茂し始め、メダカ等の生物の利用が確認された。
- メダカビオトープ
平成 14 年においては、メダカの個体数は放流により確保されていたが、周辺域よりやや劣った成長状況であった。しかし、平成 15 年には周辺域と同等もしくはそれ以上の密度での生息と生長が確認された。なお、ビオトープのメダカ以外の生物相については、平成 14 年には非常に単調な生物相であったが、平成 15 年には植物を中心に多くの生物が確認された。また、平成 16 年に設置したメダカ魚道については、夏季の調査時にメダカが確認されている。

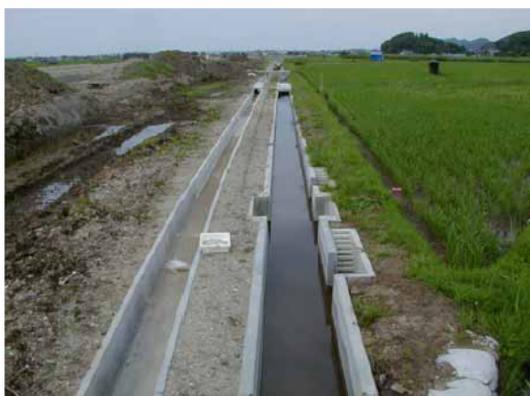
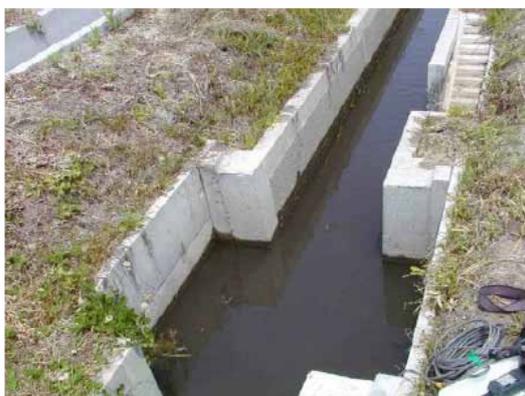
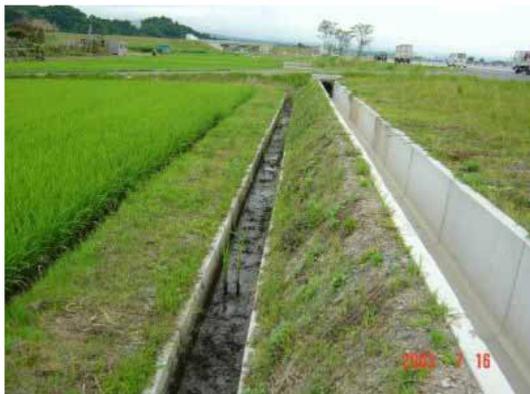
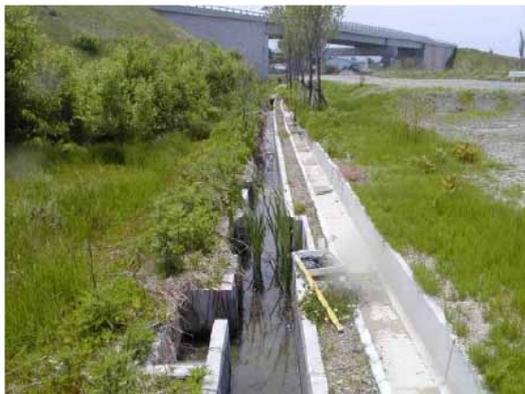
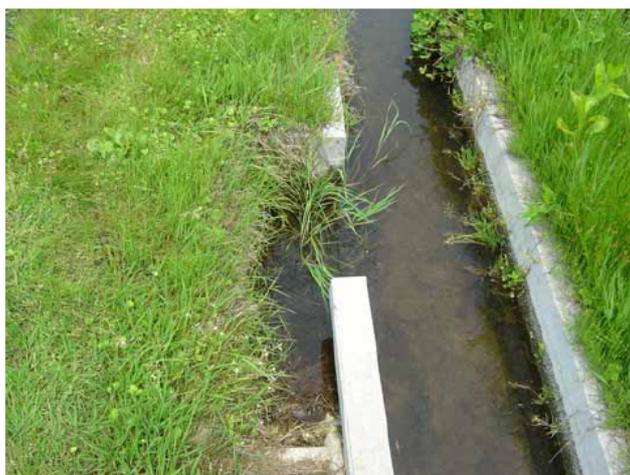
写真－動物 8－2 平行水路の状況

●平成14年5月春施工直後の状況

<ポーラスコンクリート水路>

<メダカ枡>

●平成15年5～7月の状況

<水路内の状況> ※植物の根が水路の壁面に入り込んでいる

- 工事中の一時的な避難
実施時期：平成 12 年 8 月 29 日
実施方法：青森市立原別小学校の児童 85 人により、工事区域内に生息していたメダカのうち約 1000 匹のメダカを捕獲し、工事区域外へ一時的に移動。
- 生息環境整備
 - ・ 水路の整備：道路に並行する水路及び横断する水路について、メダカの生息に適した構造を選択するため、さまざまな構造の水路による実験を行った。その結果、並行する水路には、メダカの生息好適性と経済性及び維持管理性を考慮し、ポーラスコンクリートと呼ばれる粗骨材でU字型側溝に形成された、ポーラスベンチフリュームが採用された。この構造は、隙間が多く、表面に泥が積もりやすく水草が根付きやすくなっている。また横断する水路には、実験の結果構造による差がなかったため、通常のボックスカルバートとしたが、中間にメダカの休憩場所となる集水柵を設置した。設置は平成 14 年 5 月。
 - ・ メダカビオトープの設置：メダカ保護の対策と公共事業について広く知ってもらうことや地域とのつながりを強化することを目的に、道路用地内にメダカビオトープを設置した。設置後、一時的に退避させておいたメダカをここに放流した。メダカビオトープの設置にあたっては、学識経験者や地域住民からなる「メダカ郷和国」保全対策委員会を設置し、ワークショップ形式によるビオトープづくりのコンセプトとデザイン案の作成を行った。放流は、青森市立原別小学校の児童により、平成 14 年 9 月に行った。また、ビオトープ流末には外部水路との連続性確保のために平成 16 年 3 月にメダカ魚道を設置した。

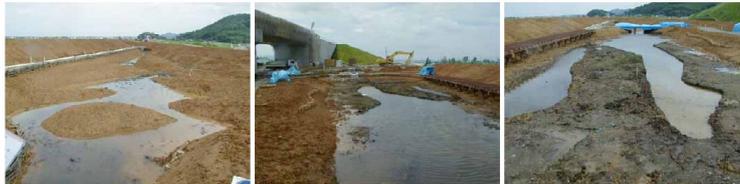
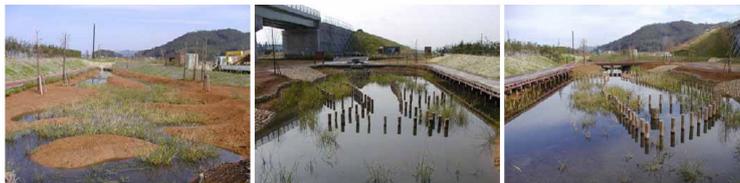
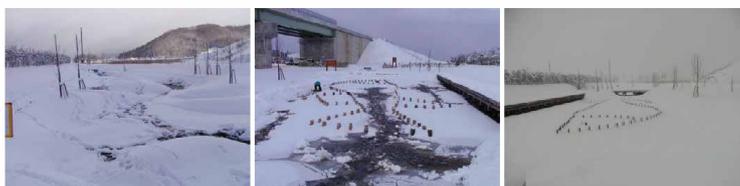
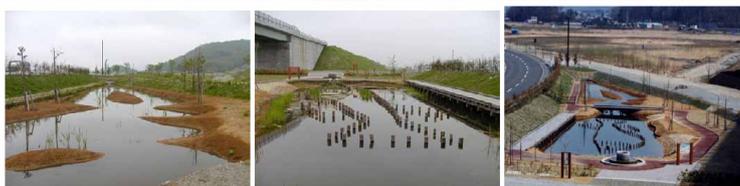
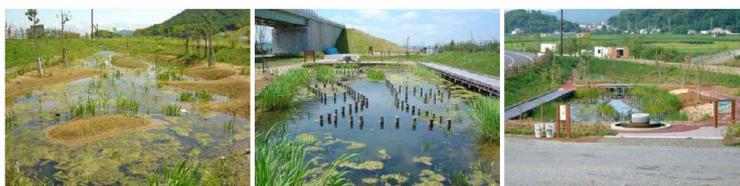
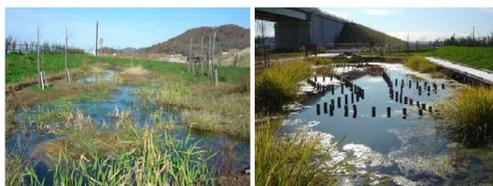
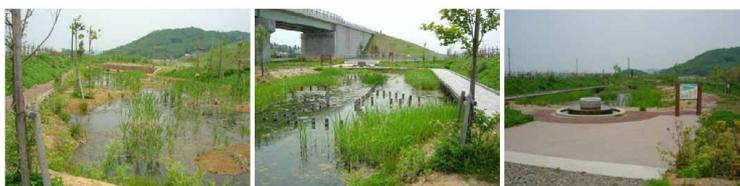
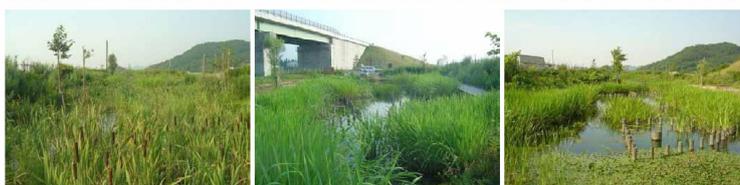
写真－動物 8－3 メダカビオトープの経年変化 (景観)

●平成 14 年 7 月の状況
(施工中)

●平成 14 年 10 月の状況
(開園直後 秋)
・池内の植物は、ワークショップで周辺から移植した。

●平成 14 年 12 月の状況
(冬季のビオトープ)
・ポンプによる水の汲み上げは、停止中。

●平成 15 年 5 月の状況
(初めての春)
・池内の植物は、まだほとんどみられない。

●平成 15 年 7 月の状況
(初めての夏)
・池内の植物の繁茂が著しい。また、アミミドロが目立つ。

●平成 15 年 11 月の状況
(ほぼ 1 年後の秋)
・池内の植物群落は、施工当初とは異なっている。

●平成 16 年 5 月の状況
(2 回目の春)
・池内の植物は、昨年よりも多くみられる。

●平成 16 年 7 月の状況
(2 回目の夏)
・植物の繁茂が著しい。

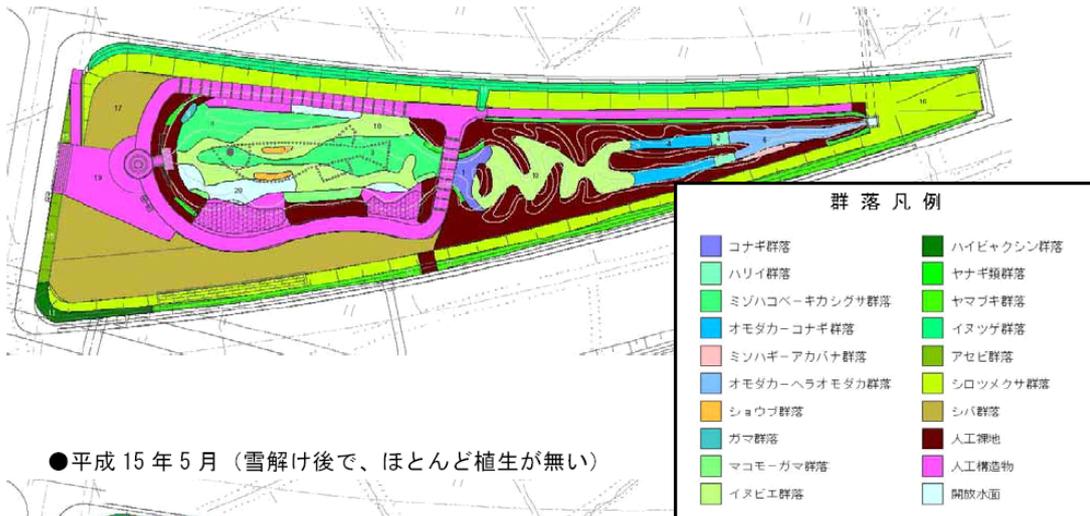
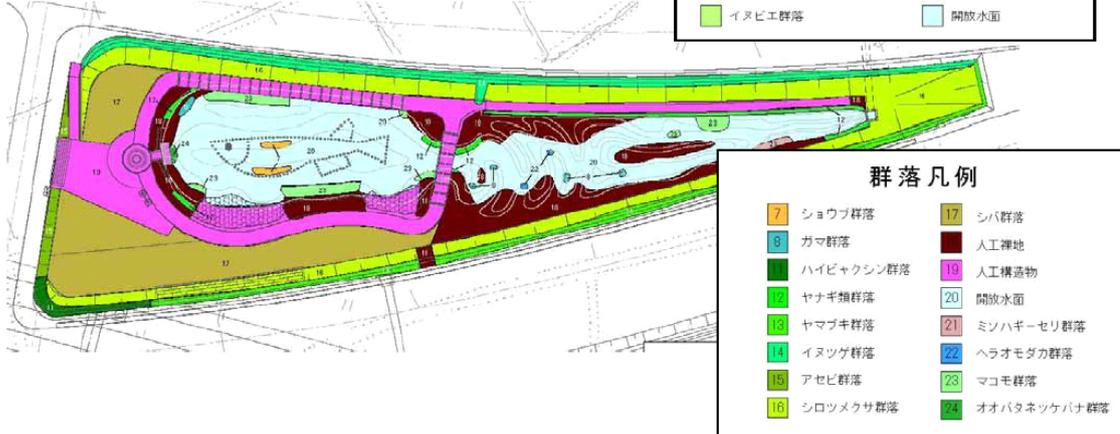
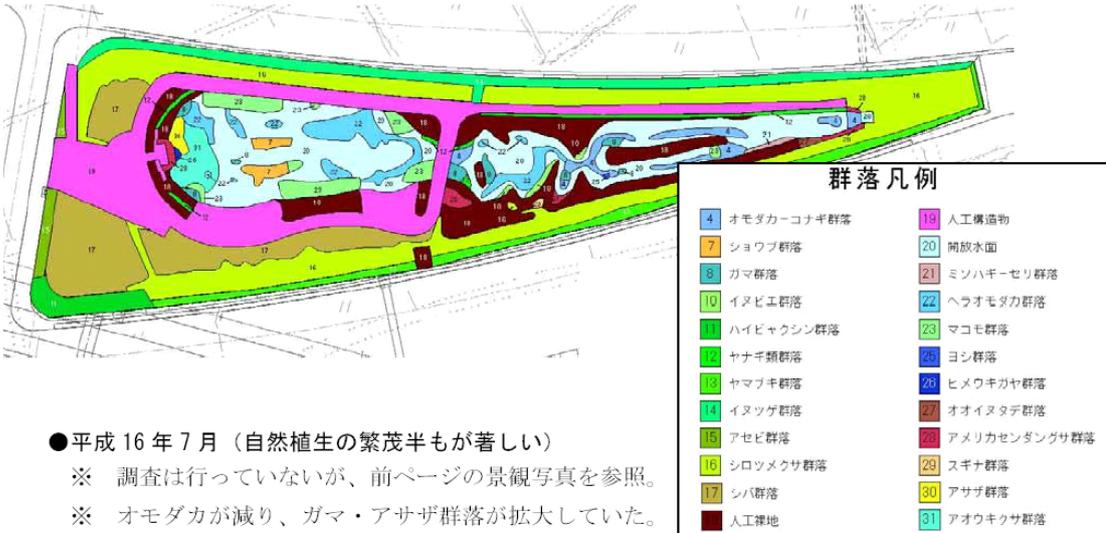
図一動物 8-2 メダカビオトープの経年変化（植生）

●平成14年10月（移植による人為的な植生（イヌビエ群落、オモダカーコナギ群落、オモダカーヘラオモダカ群落、ミズハコベークカシグサ群落等）となっている）

●平成15年5月（雪解け後で、ほとんど植生が無い）

●平成15年8月（自然に繁茂した植生（オモダカーコナギ群落、ヘラオモダカ群落、マコモ群落、アオウキクサ群落、アサザ群落等）が目立つ）

●平成16年7月（自然植生の繁茂半もが著しい）
※ 調査は行っていないが、前ページの景観写真を参照。
※ オモダカが減り、ガマ・アサザ群落が拡大していた。
