# 国土技術政策総合研究所資料

## 道路環境影響評価の技術手法

(別冊 事例集 動物、植物、生態系)

Environment Impact Assessment Technique for Road Project

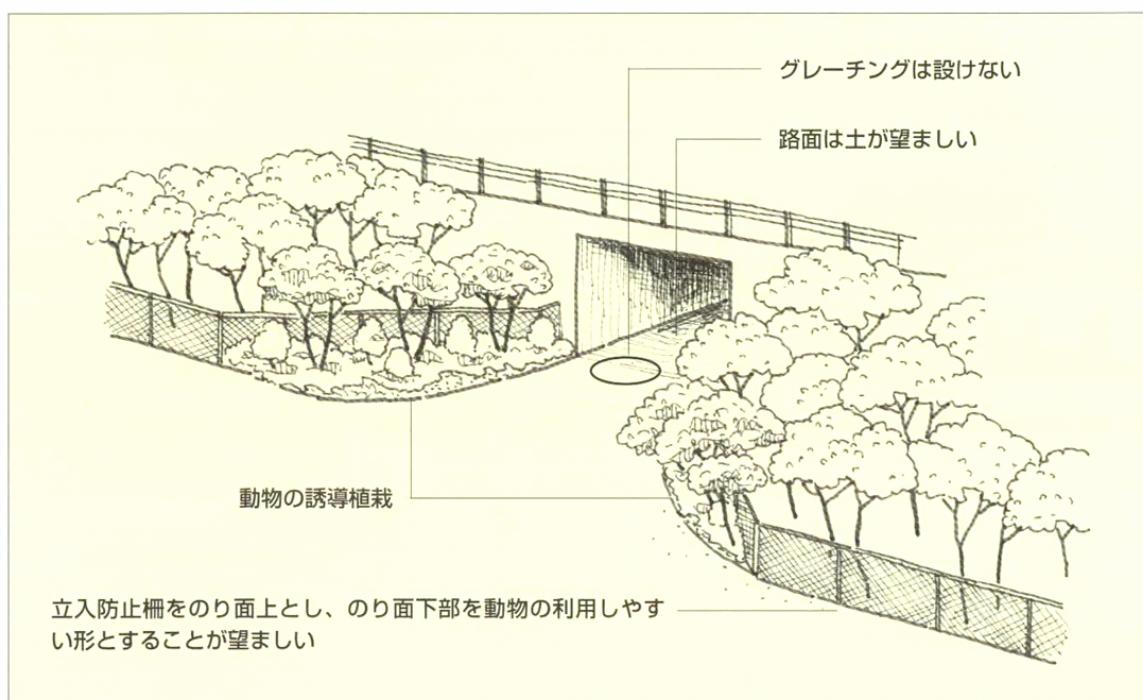
図 I-19 ボックスカルバート設置時の留意事項

ボックスカルバートは、多くの動物の移動路として利用されている。しかし、野生動物は非常に敏感で物音や人の気配を感じたときは身を隠せるような樹林やブッシュに逃げ込む習性があるため、入口付近に身を隠すことができるような植栽をすることが望ましい。また、タヌキやイタチなどは開けた場所を好まず、ボックスカルバート内の側溝を利用するが多く、シカやイノシシなどはできるだけ大断面のボックスカルバートが適している。なお、出入口等に設置することの多いグレーチングはシカ等のひづめのある動物は嫌うことや、小動物が落下するので設置は避ける。

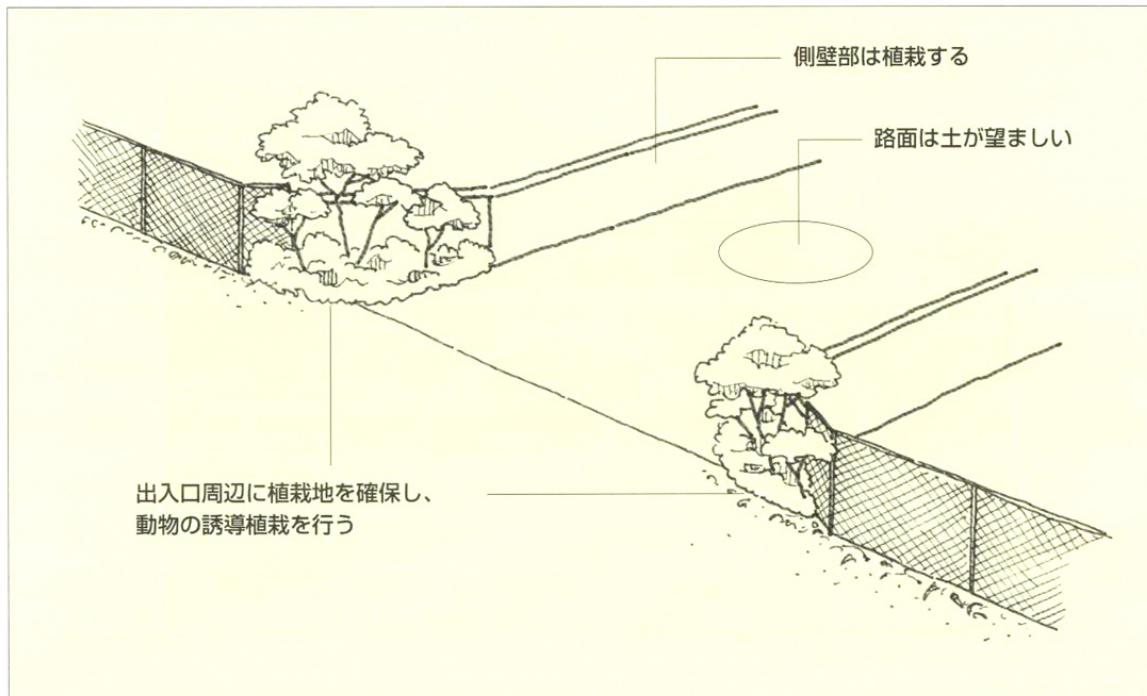
出典) 日本道路公団、(社)道路緑化保全協会編集：エコロードガイドライン（案）  
図 I -23 オーバーブリッジ設置時の留意事項

ボックスカルバートや橋梁下は主に谷筋のけもの道を代替するのに対し、オーバーブリッジは主に尾根部のけもの道を代替するものである。オーバーブリッジの設置にあたっては、出入口付近や側壁部への植栽や、路面を土にするなどの誘導措置が望まれる。

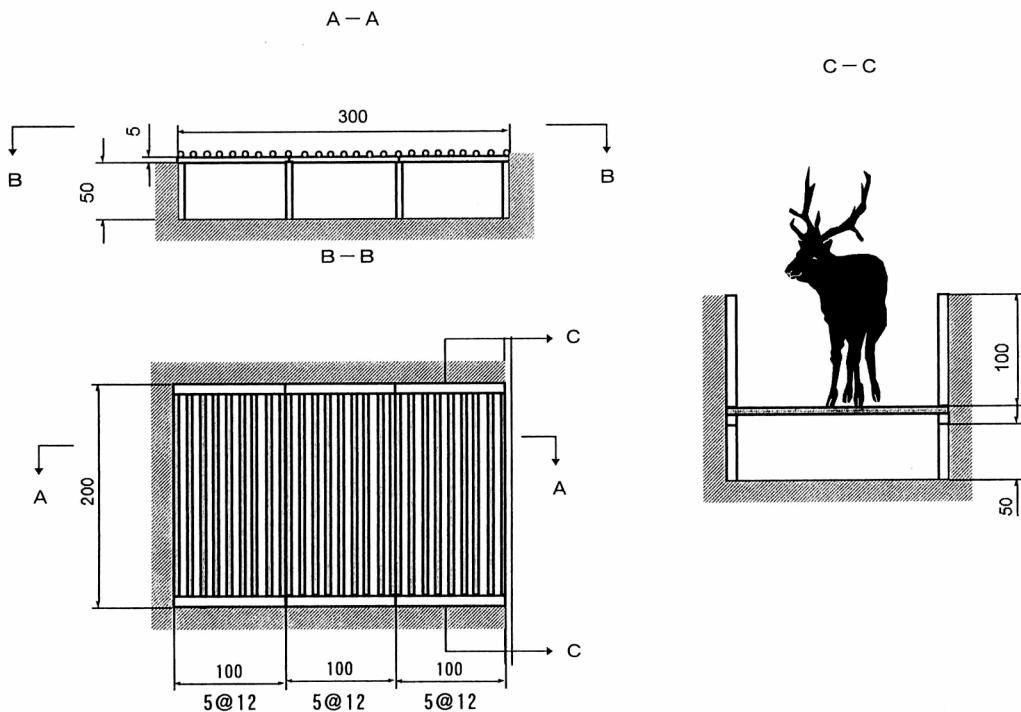
図一事例 9-4 ディア・ガードの構造例

その結果によれば、2m程度の長さまでであると、雌や小鹿でも躊躇することなく容易に侵入してしまうが、長さが3mになると、雄のみが慎重に侵入した。しかし、驚いた場合は、3mでも飛び越えてしまうことも判明した。したがって、長さをさらに長くして（4m以上）設置した場合、一定の効果があるものと考えられた。

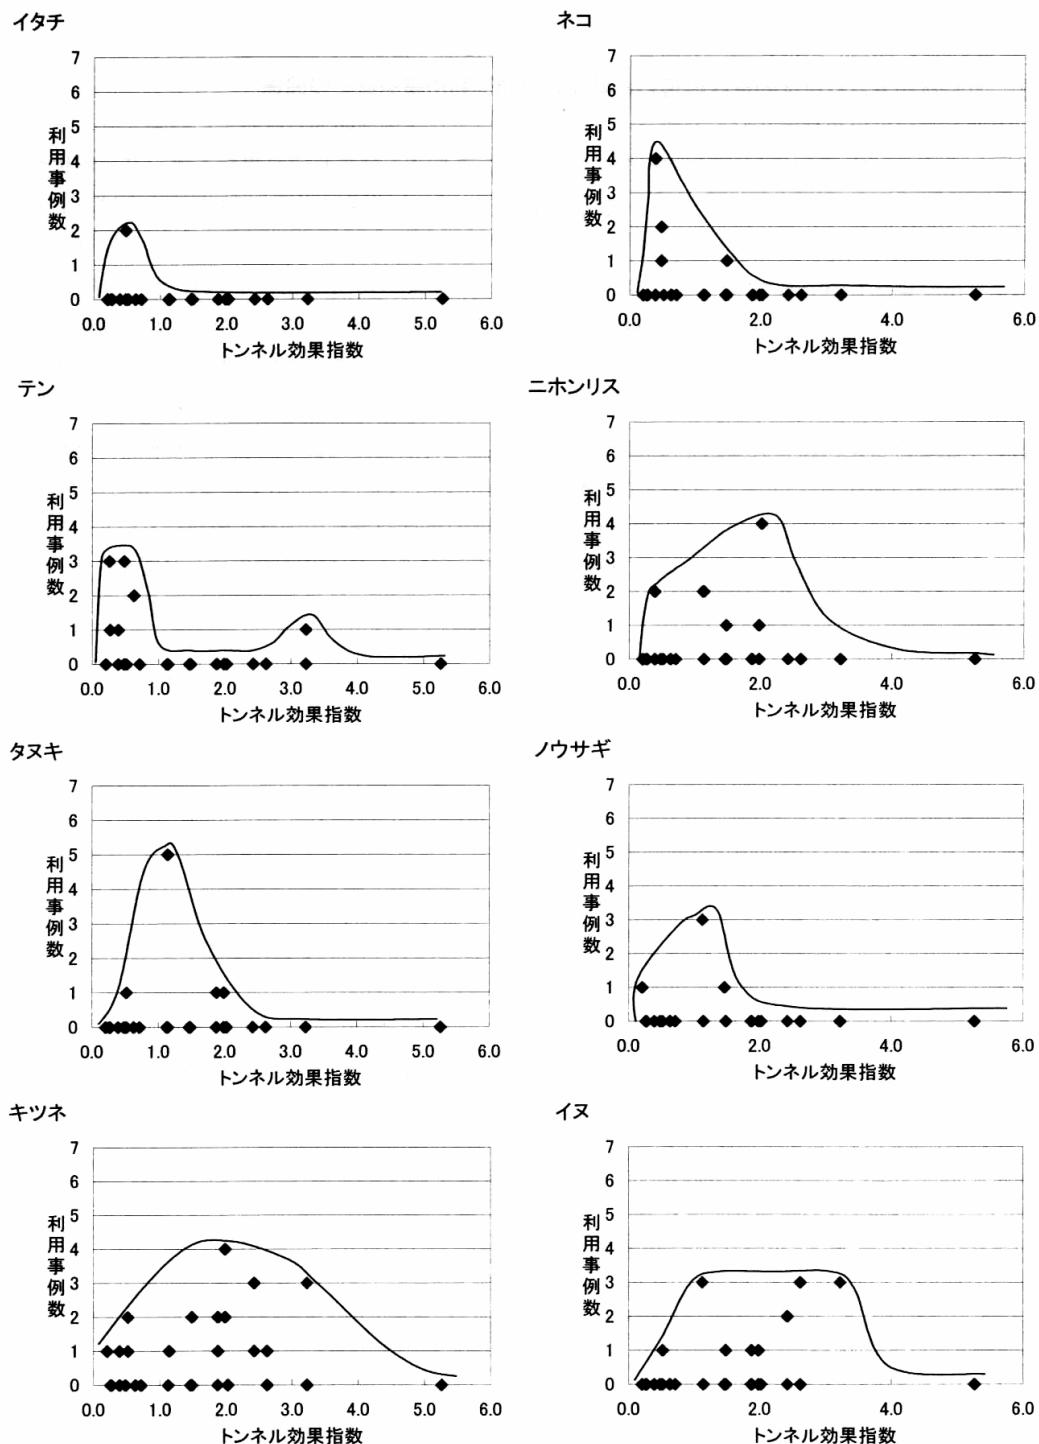
図一事例 14-2 カルバートボックスの形状と動物の利用状況 (1)

富士吉田IC～山中湖ICにおけるカルバートボックス27施設のうち、  
砂まき法による足跡調査(2000年12月)における10施設および積雪時手掛かり調査(2001年2月)における20施設を解析に用いた。

$$\text{トンネル効果指数} = \frac{\text{BOXの幅} \times \text{高さ}}{\text{長さ}}$$

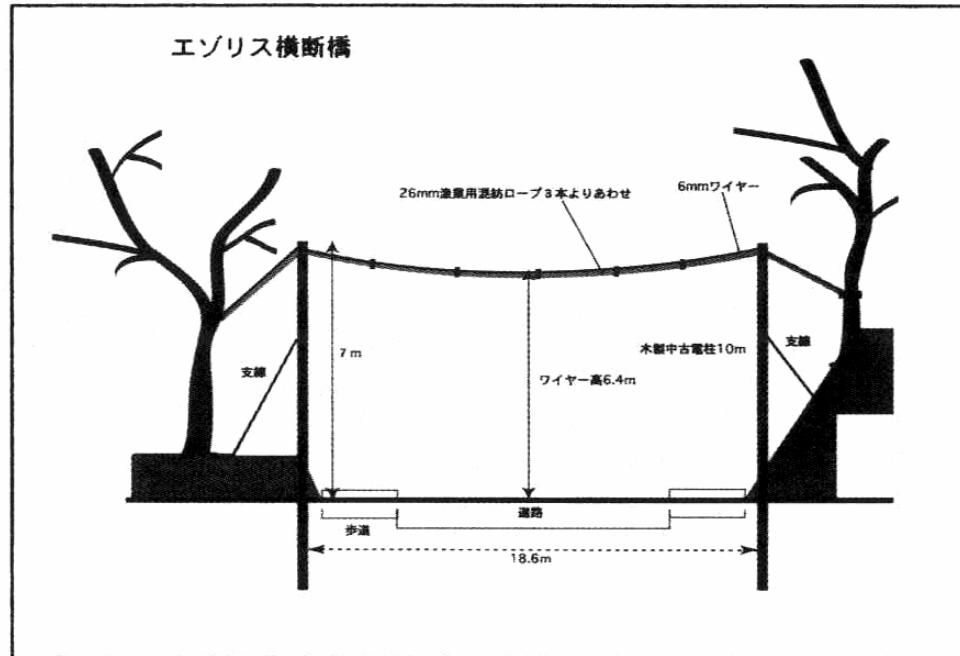
図一事例 19-2 断面図  
写真一事例 19-1 設置作業風景

設置にあたっては、構造上の強度、落雪の危険性、道路占用許可等について町の建設部局と協議した結果、電線と同様の扱いとなり、特に許可等を得る必要はないという結果になった。ただし、高さについては夏祭りの山車の通行に配慮し、6.4mとすることとした。

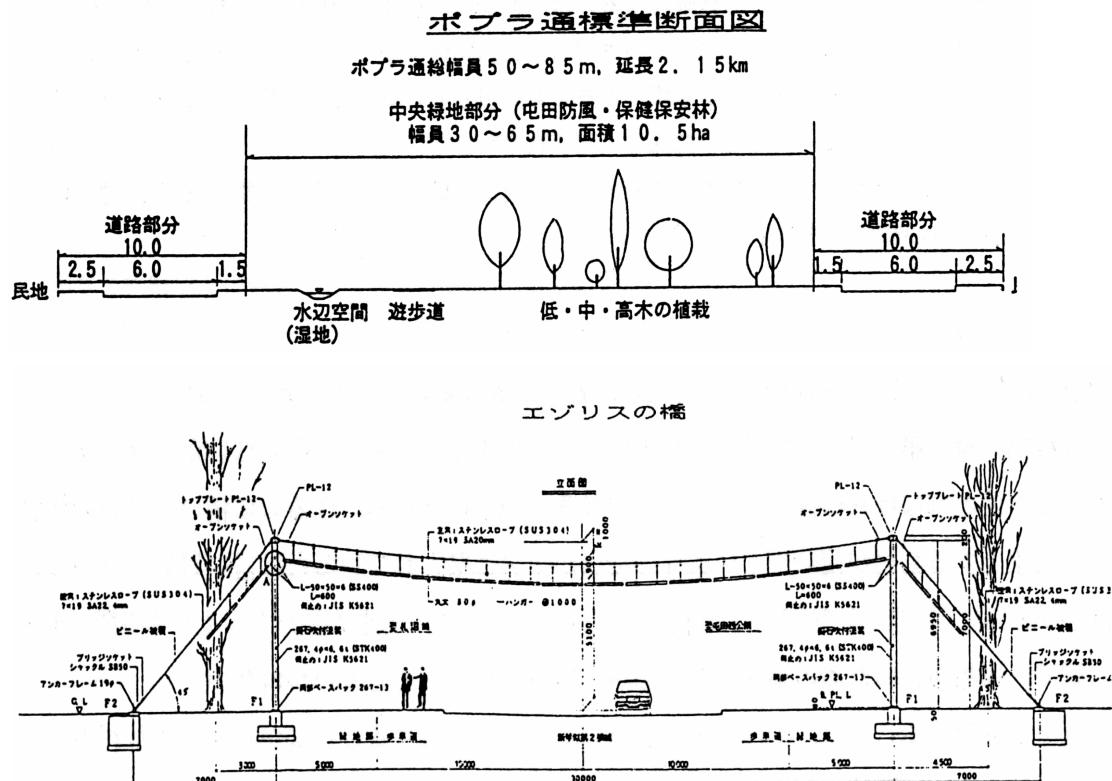
図－事例20-2 ポプラ通りの断面図とエゾリスの橋断面図

平成6年に道路により分断されたリスの生息する林の往来を可能とするため、ワイヤーによるリスの橋を設置した（図－事例20-2及び写真－事例20-1）。

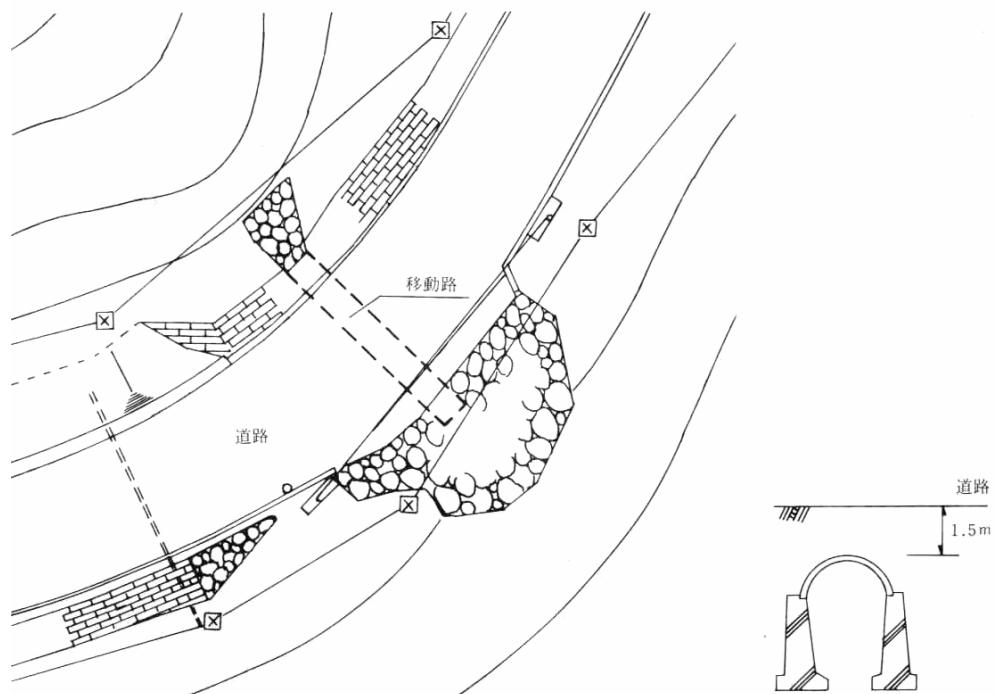
図ー事例 24-2 移動路の平面図（左）及び断面図（右下）

動物の移動路を確保するため大きな沢は道路構造を橋梁化し、小さな沢にはボックスカルバートを設置した。橋梁下部はできるだけ改変を少なくし、現況の環境を保全するようにした。ボックスカルバートの出入口と底部は石張りとし、自然の状態に近づけるようにした（写真一事例 24-1）。設置したボックスカルバートの平面図等を図一事例 24-2 に示す。

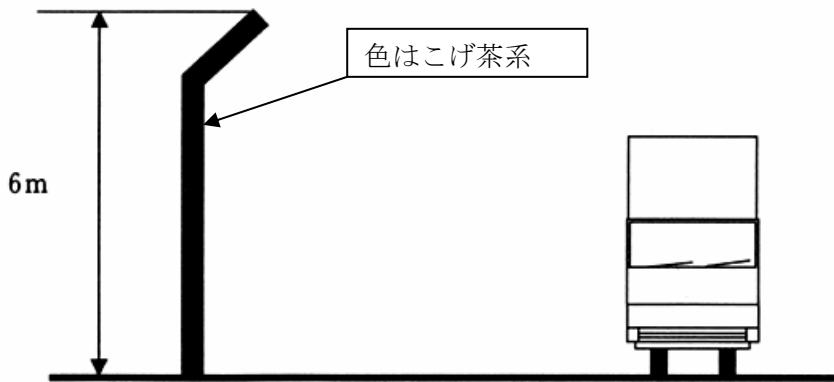
図一事例 7-2 遮光壁の設置イメージ

- ・遮蔽パネルを設置し、道路を走行する自動車がクマタカの巣から見えないようにする。(図－事例7-2)

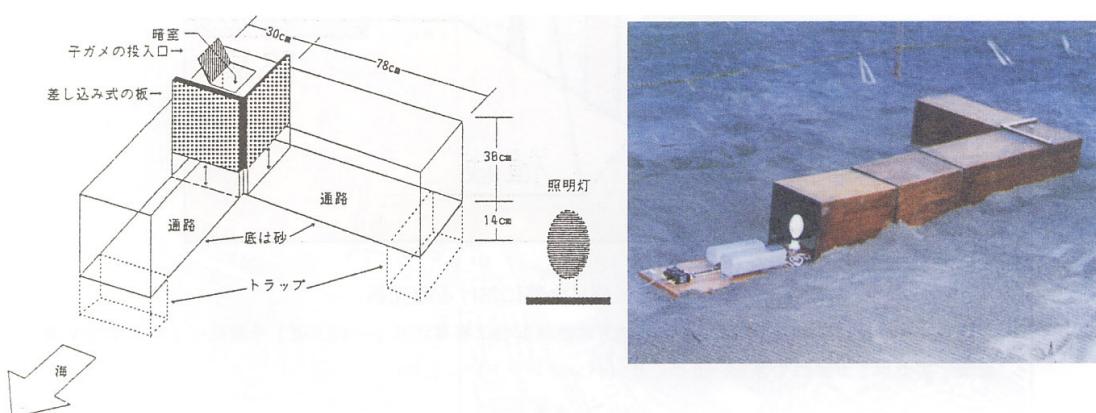
図－事例3-1および写真－事例3-1 光源別の子ガメの走光性実験

海岸に上陸するアカウミガメ（親ガメ）および走光性を示す子ガメに配慮し、道路照明の影響を事前実験（図－事例3-1～2、写真－事例3-1～2）等を行うことによって対策方法を検討した。道路照明別の走光性実験の結果、低圧ナトリウム灯、カットルーバー付き高圧ナトリウム灯、紫外線除去フィルム付き高圧ナトリウム灯では子ガメは走光性を示さなかった。よって、インターチェンジ付近には低圧ナトリウム灯、それ以外の交差点や道路標識を認識する必要がある地点では、カットルーバー付き高圧ナトリウム灯を設置した。一方、漏れる光に対しては、道路外へ漏れ光を少しでも遮るために、道路に沿って樹木が植栽されるとともに、自動車ヘッドライトに対してはステンレスの高さ1mの遮光フェンスを海岸線に沿って配置した（図－事例3-3）。
