1. 下水道管渠の適正な管理手法に関する研究

下水道研究室 室長 藤生 和也
主任研究官 松宮 洋介
研究官 濱田 知幸
交流研究員 岩元 誠

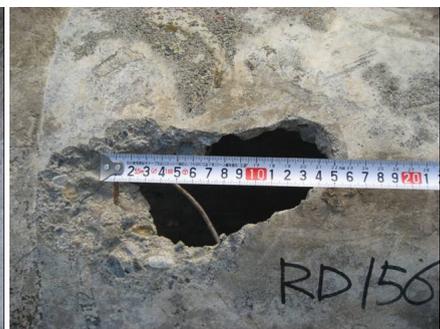
写真3 D-3 引き上げの際に穴

D-3については、埋設管を引き上げる際に穴が開いてしまった。この穴は「破損」のAランクに相当する。

たしていた。「腐食」Bランクの管渠であるA-1、B-1、B-2、C-2は、現在の規格荷重を満たしていないものが多く、A-1-②は内面腐食により、B-2-④は外面腐食により敷設当時の規格ひび割れ荷重よりも低くなった。いずれも腐食により耐荷力が低下したものと考えられる。D-2は「腐食」「破損・クラック」のCランクの劣化が観測されたが、現在の規格荷重を満たしていた。D-3は「破損」のCランク劣化が観測され、現在の規格荷重を満足しなかった。D-3は引き上げの際に開いた穴が「破損」のAランクに相当するため、規格荷重を満足しなかったものと考えられる。本調査の結果、劣化していない管渠A-2(S26)、C-1(S25)、D-1(H2)は、敷設後50年以上経過しているものでも耐荷力を保持していた。また、Cランク程度の軽微な「腐食」「破損・クラック」のD-2は、現在の規格試験荷重を満たしていた。軽微な劣化であれば、それほど耐荷力に影響しないものと推察される。「腐食」BランクのA-1、B-1、B-2、C-2では、当時の規格荷重よりも低くなっているものが多く、明らかに耐荷力の低下傾向が見られた。したがって、「腐食」に関して、Bランク以上のときは、当該施設にかかる鉛直土圧や活荷重を考慮し、安全性を検証する必要があると考えられる。「破損・クラック」に関しては、Bランク以上の下水管渠がなかった。しかし、「破損」のAランクに相当する引き上げの際に開いた穴があるD-3は、ひびわれの外圧試験結果が敷設当時の規格荷重よりも低くなっており、「破損・クラック」も耐荷力に影響する可能性が示唆された。

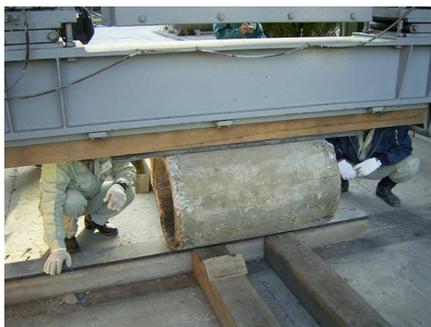
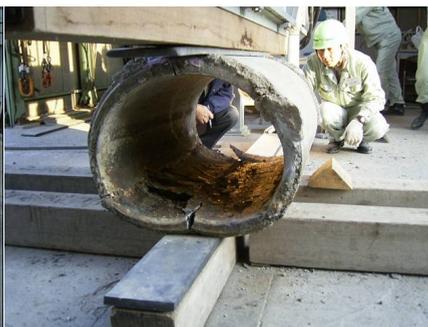
回収下水管渠について、「JSWAS 下水道溶鉄筋コンクリート管 A-1」に示される方法で外圧試験を行った。このとき、取付管接続穴がある管渠については、正確な強度測定を行うため、管を切断して穴のある部分を排除した後、外圧試験を行った。なお、A-1-①は、初期段階でひび割れていたため、ひび割れ荷重を測定することができなかった。

写真4 外圧試験実施状況①

写真5 外圧試験実施状況②

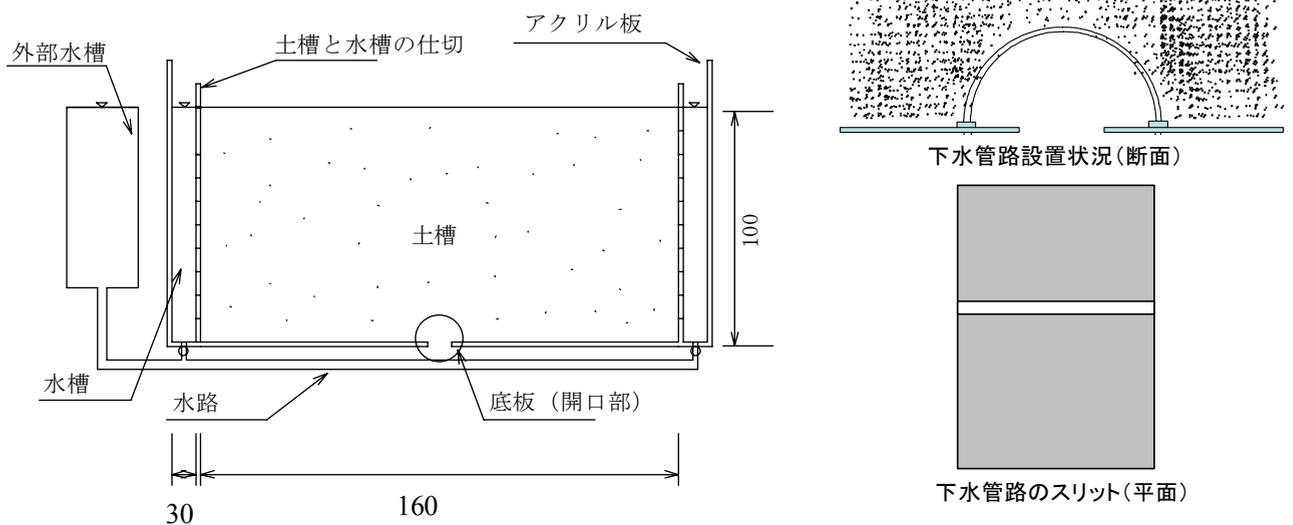
図 1 実験土槽概略図

下水管渠の埋設状況を再現するため、実験土槽で実験を行った。実験土槽の寸法は高さ100cm×幅160cm×奥行

き 50cm である (図 1)。底板の中央部に 10cm の開口部があり、その上部に半分に切った $\phi 200$ 塩ビ管を設置した。この塩ビ管には下水管渠の破損部分を想定してスリットを設け、ここから流入する土砂を底板の開口部から採取できる構造とした。土槽内の水位は、土槽底板の中央部にマンメータにより観測した。

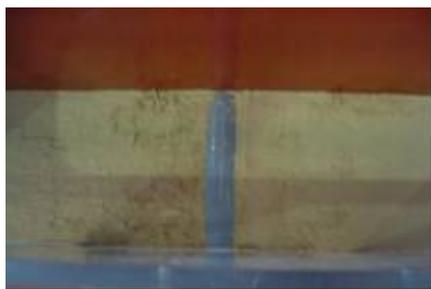
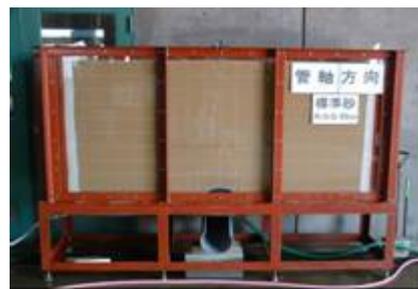
写真 7 地盤材料設置状況

写真 8 地盤設置完了

地盤材料の設置方法は、設定含水比に調整した地盤材料を、規定の密度となるよう重量を測定しながら、一層当たり 10cm、全層で 100cm の厚さに盛り立てた (写真 7、8)。また、実験終了後に地盤のゆるみ・空洞領域を観測するため、層間に色砂を設置した (写真 9)。

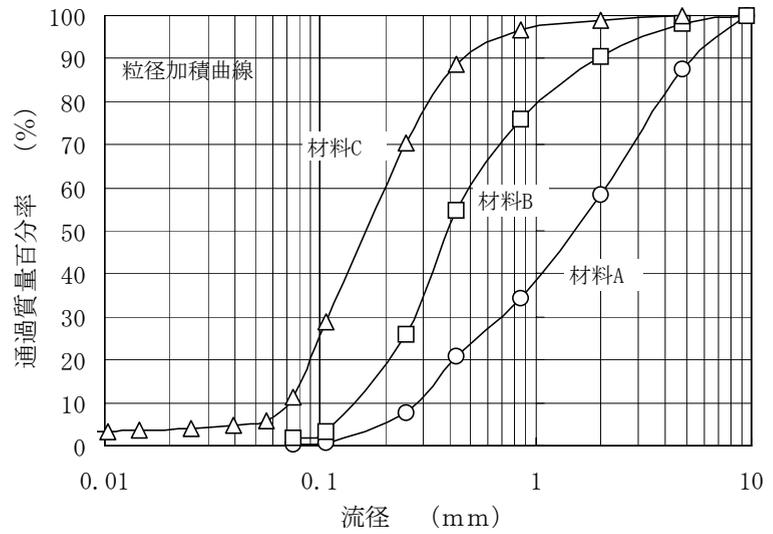
図2 地盤材料の粒径分布

地盤材料は礫質土の材料 A、礫混じり砂の材料 B および山砂の材料 C を使用した。本実験で用いた地盤材料は、購入土の粒径分布調査事例⁵⁾を参考にして、粒径の大きい材料 A、粒径が小さく細粒分の多い材料 C、それらの中間的な粒径である粒径 B の 3 種類を調整した (図 2、表-10)。埋戻しの管理基準として、品質規定をしている地方公共団体では、最大乾燥密度の 90% 以上としている⁵⁾。本実験では締固め度を 90%、80% の 2 種類設定し、適正に埋め戻された場合と埋め戻しが不十分な場合を比較した。

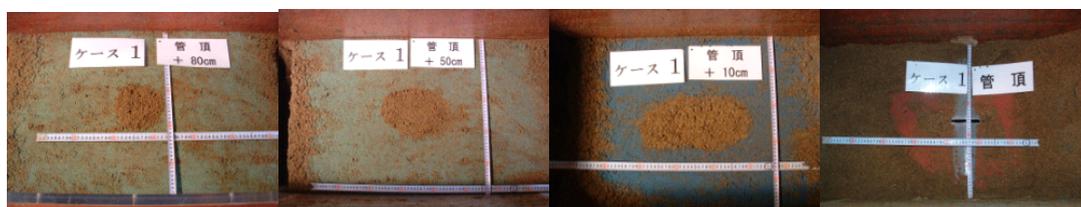
各実験ケースのゆるみ領域を観測するため、地盤材料を10cm毎に掘削した。色砂を設置した同一平面で色砂を観測できない状態をゆるみと定義した。地表面陥没した実験ケースについて、case2及びcase6は地表面がすり鉢状に陥没していた(写真11、写真15)。それに対して、case9ではゆるみ領域全体が陥没していた(写真18)。地表面陥没しておらず、地盤材料の累計乾燥重量が少ない実験ケースでは、(case4、case5、case8)は、管頂30cm程度までゆるみが広がった。ただし、case1については、地盤材料の累計乾燥重量が少なかったものの、地表面近くまでゆるみ領域が広がっていた(写真10)。

写真10 case1 ゆるみ観測状況(管頂80、50、10、0cm)

材料Cの実験ケース(case3、case5、case7、case8、case9)では、他の材料を用いた実験ケースに比べて、ゆるみ領域が水平方向に進行する傾向が見られた。それに対して、材料A、材料Bでは、ゆるみ領域が地表面に達する時間が早く(case2、case6)、地盤材料の累計積乾燥重量が少なかったcase1でも地表面付近までゆるみ領域が広がっていたことから、鉛直方向にゆるみやすい可能性が示唆された。

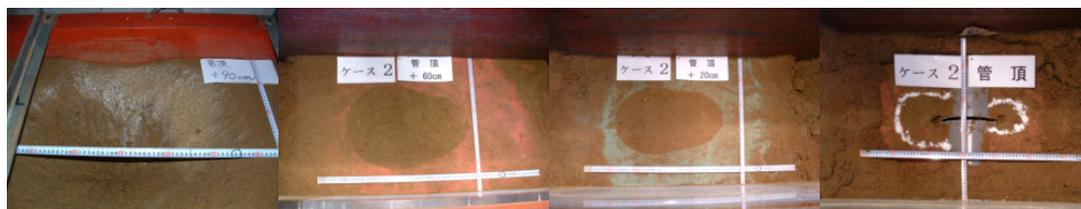
写真11 case2 ゆるみ観測状況(管頂90、60、20、0cm)

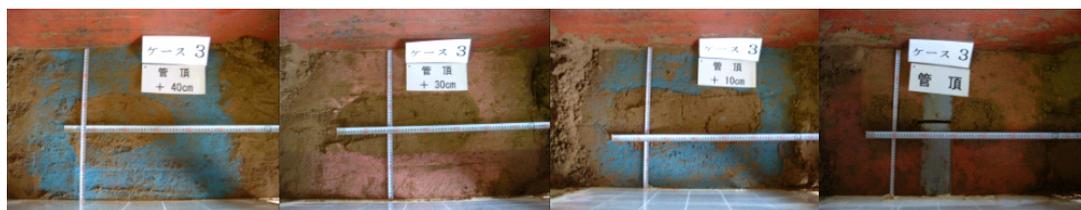
写真12 case3 ゆるみ観測状況(管頂40、30、10、0cm)

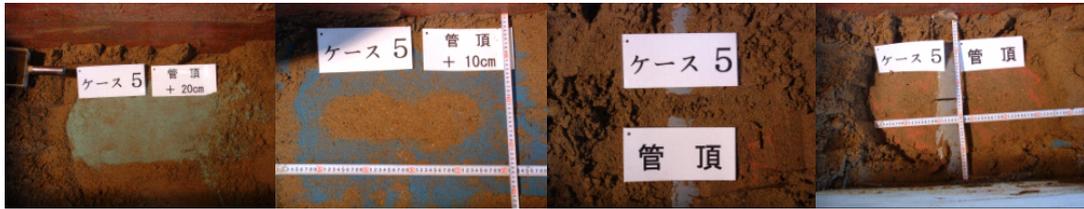
写真 13 case4 ゆるみ観測状況(管頂 20、10、0cm)

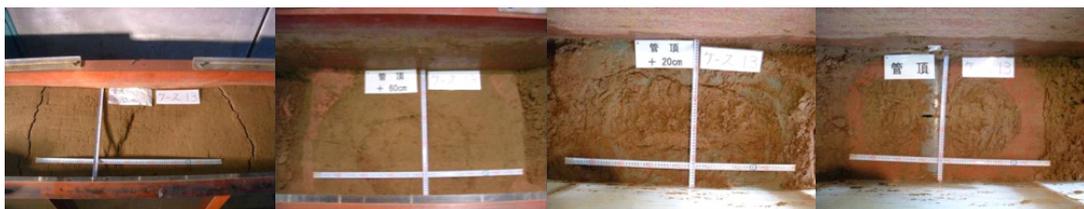
写真 18 case9 ゆるみ観測状況(管頂 90、60、20、0cm)

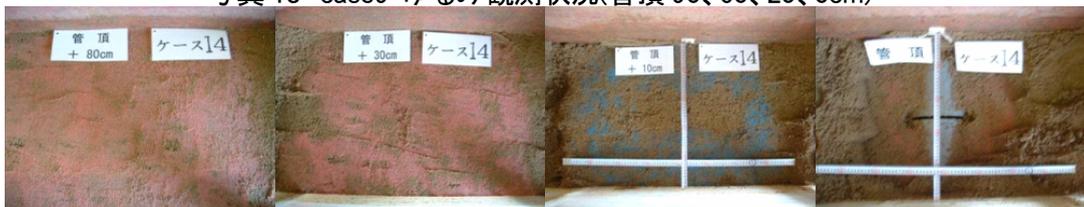
写真 19 case10 ゆるみ観測状況(管頂 80、30、10、0cm)
