道路構造物の計画的管理に関する試験調査

Study of strategic management of road structures

道路構造物の安全係数に関する試験調査

コンクリート道路構造物の耐久性に関する試験調査

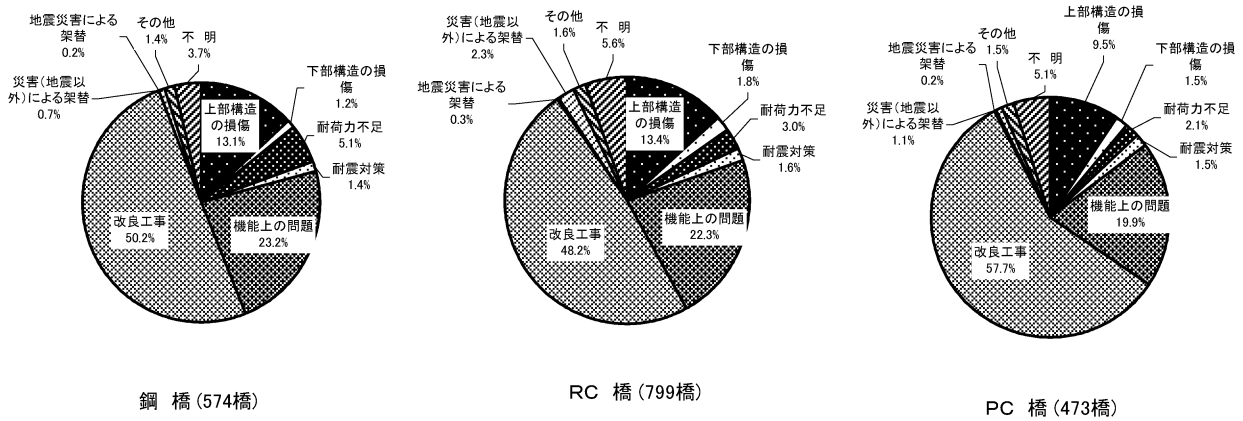
図-2 橋種別架替理由内訳

また、架替に至った主な原因については、全橋種共通で、約5割が改良工事、約2割が機能上の問題であり、損傷等によるものは1~2割程度であった(図-2)。また、上部構造の損傷による架替理由の内訳では、鋼橋では約45%が鋼材の腐食によるもので、次に24%が床版の損傷によるものであった。コンクリート橋では、コンクリート桁の亀裂・剥離がRC橋で約40%、PC橋で約47%と一番多くなっており、次に床版損傷によるものがRC橋で約20%、PC橋で11%と多くなっていた(図-3)。

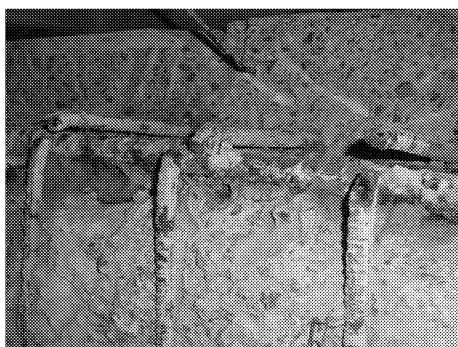
写真-1 ASRによる鉄筋破断の例

コンクリート構造物の耐久性を低下させる要因として、アルカリシリカ反応（以下「ASR」と略す）や塩害などがある。それらに対し、耐久性の確保のための手法をとりまとめるための、試験調査を実施している。コンクリート部材の耐久性に関する事例のうち、アルカリ骨材反応（以下「ASR」と略す）については損傷事例が各地で多数報告され、なかには内部鉄筋の破断が確認されたものもある（写真-1）。ASRによる損傷は橋梁の耐久性や耐荷力に重大な影響を及ぼすことが懸念され、特に耐荷力等の評価手法及び対策技術の確立は道路管理者にとって緊急の課題である。地上部については、損傷実態を踏まえ調査手法や補修補強の考え方がとりまとめられつつあるが、地中部については、ASRによる劣化状況がまだ明らかとなっていない。しかし、地中部のコンクリート部材の目視調査は、掘削を伴うため容易ではなく、簡易的な調査方法を確立す

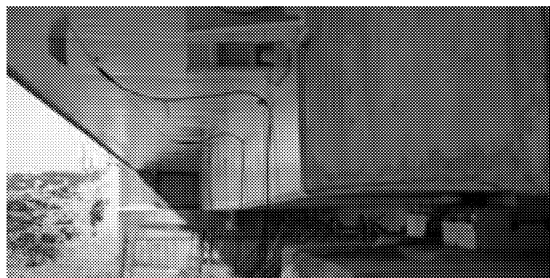
写真1 ひび割れを生じている橋梁

PC 構造物においては、これら RC 構造物としての健全性評価項目以外に、プレストレスが健全性に大きな影響を与えており、ひび割れを生じている構造物(写真1)や火災等により損傷を受けた構造物(写真2)のように、何らかの要因で損傷を受けた PC 構造物において、健全度を評価するためには、プレストレス導入度の評価は欠かせない要素である。現在でもプレストレス導入度(PC 鋼材の破断を含め)を測定出来る技術がいくつか有るものの、構造物に対する多少の破壊をとまなうことや、精度についてはまだ実用段階とは言えない状況である。

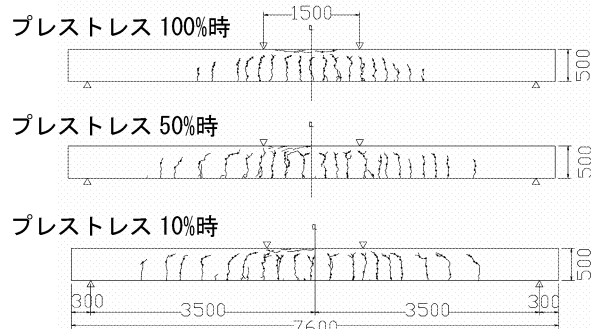
図2 終局時ひび割れ状況図

ひび割れの発生状況は、プレストレス導入度の高い供試体が狭い範囲に集中し、ひび割れ間隔が小さいのに対して、プレストレス導入度が低下するに従って、ひび割れの生じる範囲が広がり、その間隔も大きくなる傾向を示した。ひび割れの本数は、3供試体ともほぼ同数の20本であった。

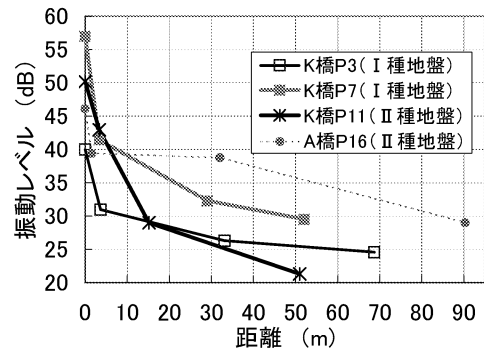
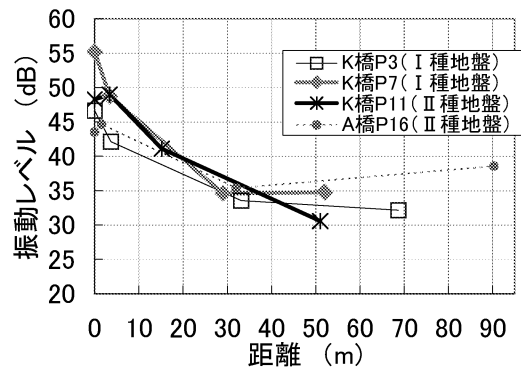
地盤種別ごとに3方向成分の振動レベルをプロットした結果を図-5 に示す。II種地盤であるK橋P11測線は、I種地盤であるK橋P7及びK橋P3測線と比較して距離減衰の傾きが大きい傾向にある。これは、K橋P11測線の方が軟弱であるため、振動が早く減衰したものと考えられる。このことは地盤種別により距離減衰特性が区別できる可能性があることを示唆している。

一方、K橋P3測線とK橋P7測線はどちらもI種地盤であるが、減衰レベルの絶対値はK橋P3測線の方が小さくなっている。K橋P3及びK橋P7地盤の卓越振動数は3.5~4Hzであるのに対して、K橋P3橋脚下端

の卓越振動数も3.5~4Hzと共振する振動数帯であるのに対して、K橋P7橋脚下端の卓越振動数は3.8~4.6Hzと若干共振をはずれる振動帯域にあった。

また、A橋P16測線のように、地盤条件によっては距離により低減しない場合も見受けられ、一様に評価できないことが確認された。

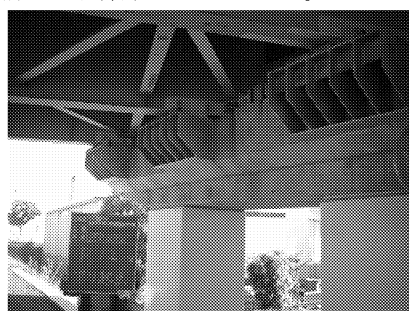
写真-1 落橋防止構造

道路橋示方書では、地震時におけるフェイルセーフ機構として落橋防止システムに関する規定を設けており、全国の橋梁において落橋防止構造が設置されてきた。既設橋脚へ落橋防止構造を設置する場合、アンカーボルトを定着させるために削孔を行う。施工に先立って内部鉄筋を探查するものの、機械の特性からかぶりが薄い1層目にある鉄筋しか把握することができない。そのため、アンカーボルトの定着長を満足させるときに、かぶりが大きい2層目より深い位置の鉄筋と干渉するおそれがある。このため、本研究では落橋防止構造にせん断力のみを作用させる構造とすることで、アンカーボルトの定着長を、表面から鉄筋を探查できる浅い範囲に押さえることが可能か検討し、新しい落橋防止構造を提案することとした。

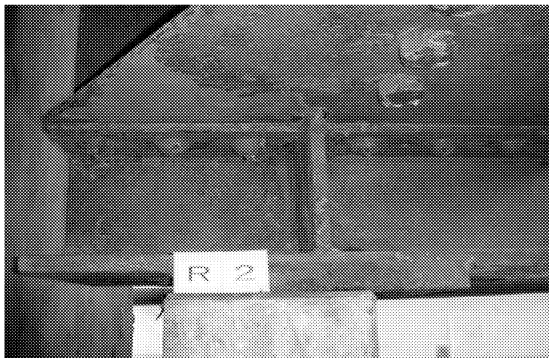
図-2 機械工具による施工後(ガセット裏)

機械工具では、ジェットタガネ、ロータリーグラインダなどの複数の工具を使用することにより狭隘部のさびや汚れを除去することができ、適切な素地調整が可能であった。しかし工具が入らない対傾構の下フランジ下面などについてはさびや汚れが残存し、適切な素地調整は困難であることが確認された(図-2 参照)。また、機械工具の場合は他の工法と比較して、手作業が主であることから作業効率に劣ることが明らかとなった。
