交通事故の削減に関する方向性調査

Study of Policies and Measures for Road Safety

—スウェーデンにおける交通安全施策の動向に関する調査—

事故危険箇所安全対策による事業効果の向上

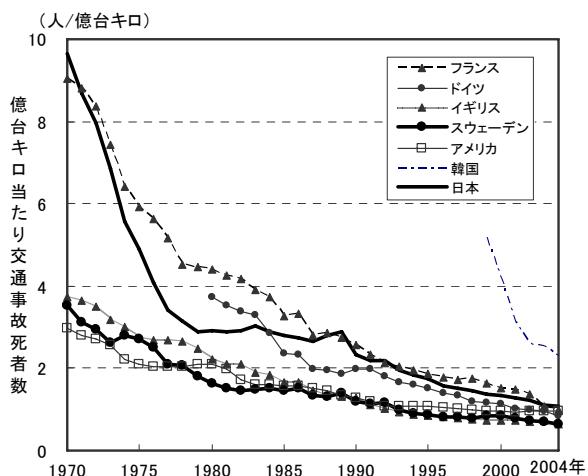
図-1 億台キロ当たり交通事故死者数の比較

ここで、日本の交通事故発生状況を諸外国と比較すると、スウェーデンは図-1に示すように億台キロ当たり交通事故死者数が日本と比較して低く、スウェーデンにおける交通安全の取り組みが今後の日本の交通安全施策の参考となることが期待される。

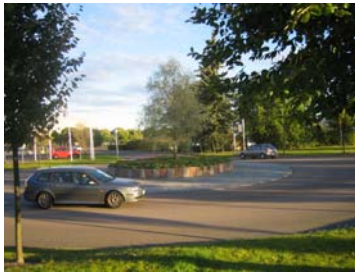
図-2 ラウンドアバウト

ラウンドアバウトは図-2に示す道路交差点の一種で、信号機の代わりに中央島を設け、車両は島の周りを右側通行の場合反時計回りに周回する。優先権は既に周回している車両に与えられている（還道優先）。構造上、中央にある島が直進を妨げているので車両は減速せざるを得ないため、信号交差点に比べて、交通事故死者・重傷者の発生リスクが小さい。側面衝突事故が発生するため事故件数そのものの抑止は困難ではあ

るものの、死者・重傷者をなくすという観点から、スウェーデンではラウンドアバウトの設置が積極的に進められている。

VTI (スウェーデン道路運輸研究所) の研究¹⁾によると、ラウンドアバウトの設置前後で、歩行者・自転車の死亡事故のリスクが55%低減し、重傷事故のリスクについては47%低減したという効果が得られている。

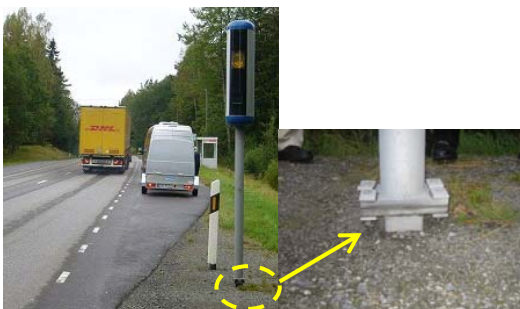
図-3 スピードカメラ (左) と基礎部分 (右)

スウェーデンでは、車両速度抑制策のひとつとして図-3に示すスピードカメラの設置を行っている。これは、スピード違反者を捕まえることよりも、カメラを多く設置し、かつそれを周知することによりスピード違反者を減らすことを主目的としている。従って、スピードカメラの設置位置は全てウェブサイトで公開されている。日本の場合は設置位置が非公開であり、この点で考え方の違いが見られる。

なお、スピードカメラの基礎部分は柔らかい材質でできており、車両が誤ってスピードカメラに衝突しても基礎部分が折れ曲がり、衝突した車両の運転者への被害が軽減されるように出来ている。このような工夫も、死者・重傷者を減らすためのものである。

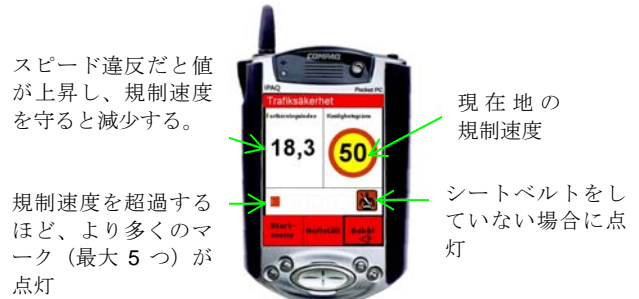
図-4 ISA車載機

スウェーデンでは、ISA (Intelligent Speed Adaptation) と呼ばれる車載機 (図-4 参照) が開発されている。これは、GPS で計測された車両速度とその地点での規制速度の差を計測し、車両速度が規制速度を超過している場合に、運転手にその情報を伝達することで規制速度遵守を促すものである。

情報の伝達方法は数種類あり、文字やイメージでディスプレイ上に表示するタイプ、警告音が鳴るタイプ、アクセルペダルが重くなるタイプ等がある。

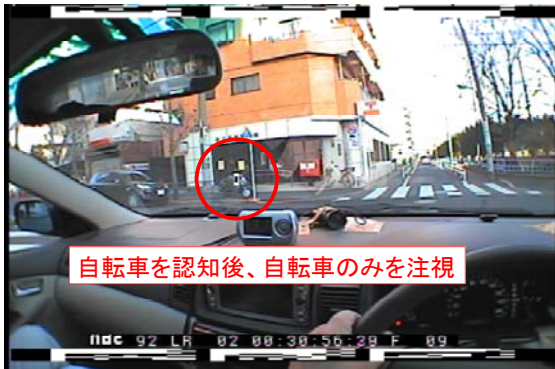
図2 安全確認を怠った例

走行実験を行った結果、高齢者（被験者）の車両が従道路から交差点を直進して横断する際に、前方を横断する自転車ばかり注視し、他の交通（主道路を左から接近する自動車）に対する安全確認を怠るケースが発生していた（図2）。また、主道路の渋滞車列により停止した車両に進路を譲られた際に、適切な注意配分ができずに停止車両の陰から進行してくる車両の認知が遅れるケースも見られた。走行実験後のインタビュー調査結果においては、従道路から交差点に進入後、中央分離帯における一時停止を怠ったという回答が高齢者に多かった。

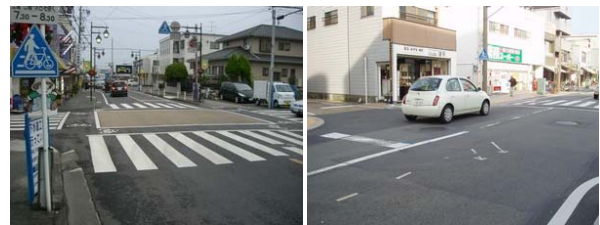
図3 交差点カラー化の実施箇所（左）、未実施箇所（右）の例

短絡的な判断や不適切な注意配分など的高齢者が関わる事故要因に対して、交差点カラー化による注意喚起が効果的であると考えられることから、現地調査による対策効果の把握を行った。ここでは、交差点カラー化を実施した箇所3箇所と未実施の箇所7箇所においてVTRによる記録を行い、安全確認の回数および一時停止の有無と停止位置について分析した。ここで、現地調査の対象とした交差点の例を図3、安全確認の回数および一時停止の有無と停止位置について分析した結果を図4に示す。なお、高齢者および非高齢者の別は、調査員の目視による判断とした。
