# 道路構造物等の性能・健全度の検査及び評価システム

The evaluation system of performance and soundness of road structures

— PC 構造物の健全性評価手法の開発 —

Development of evaluation technique for prestressed concrete structures

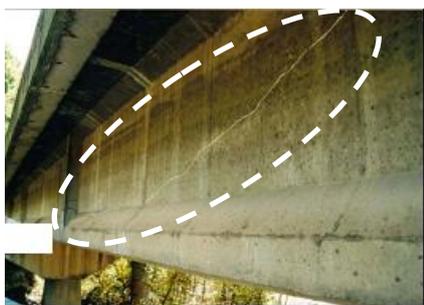
写真-1 PC 鋼材に沿ったひび割れ

(写真-1 参照) のように PC 鋼材付近に異常がある場合や、PC 鋼材の破断または施工時の導入量不足などが原因でプレストレスが不足した場合、有害なひび割れの発生、床版部材の抜け落ちや落橋の危険性が生じ、大規模な補修の必要性がある。

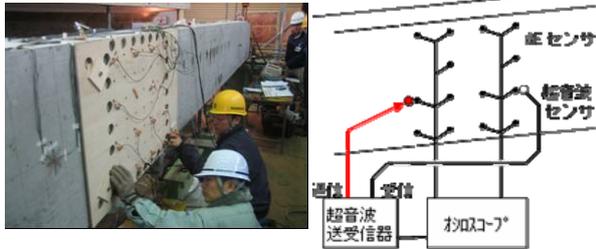
量を調整可能な梁供試体(供試体寸法:L=7.5×0.75×0.3m)を2体製作し、プレストレスの変化を非破壊で検知できる手法(弾性波法)の検討を行った。弾性波法は、コンクリート表面から鋼球の衝撃または、超音波振動を与えその伝搬波形を多チャンネルセンサ(AEセンサ:140kHz)により採取する手法とした。その多チャンネル計測の実施状況とセンサ配置を図-3に示す。

図-3 弾性波法 実験状況

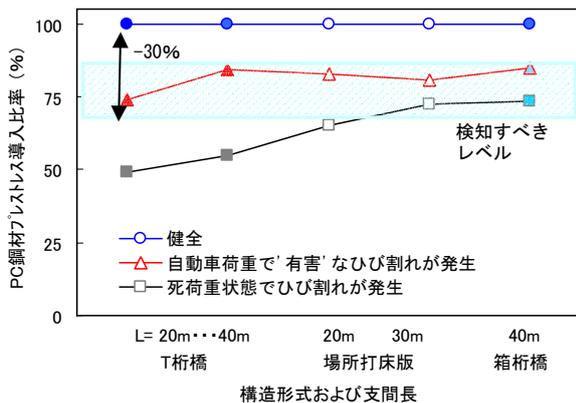
プレストレス導入量とPC橋の変状の目安を示した結果を図-4に示す。

図-4 プレストレス導入量とPC桁の変状

橋梁の構造形式が異なってもプレストレス低下率の傾向として変状を検知すべきレベルには大きな差がなく、例えば、ポストテンションT桁橋で25%程度プレストレスが低下すると、自動車荷重により有害なひび割れが発生し、長期的な耐力の低下につながる危険性が高くなることが分った。

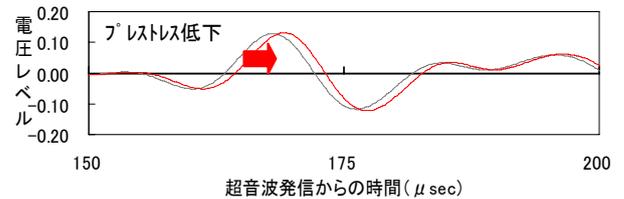
PC鋼材に導入している緊張力を解法してプレストレス量を低下させた前後の波形を図-5に示す。プレストレス導入前後の波形を比較(1測点当たり10回計測)してみると、波形に明確な変化が生じ、プレストレス低下の検知が可能であることが分かった。

図-5 プレストレス低下(圧縮力減少)時の波形の変化

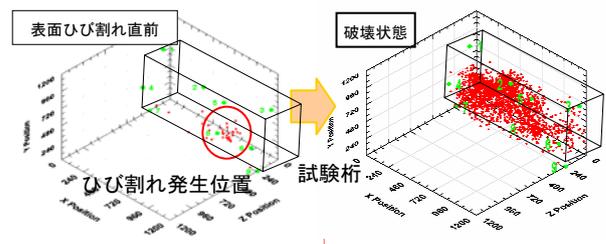
図-6は供試体内部の破壊に伴うAE信号の位置と数を示している。

図-6 桁内部のAE信号の発生位置の推移  
今後、得られたデータを詳細に分析し、プレストレスの導入量が検知できる手法の開発を進めている。

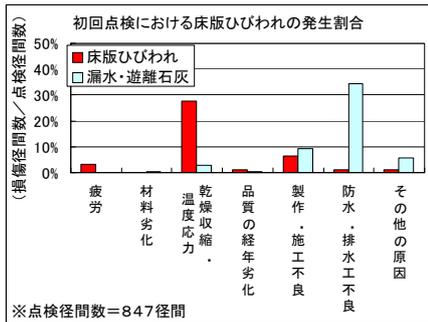
例えば、RC 床版では、初回点検で「床版ひびわれ」や「漏水・遊離石灰」が多く発生しており、床版ひびわれでは「乾燥収縮・温度応力」が、漏水・遊離石灰では「防水・排水工不良」がそれぞれ主たる要因として挙げられた(図-1)。「乾燥収縮・温度応力」は不適切な養生など施工段階での問題が支配的と考えられ、竣工段階で既に発生していた可能性も疑われる。一方、「漏水・遊離石灰」が早期に現れたとは、床版ひびわれの存在に加えて防水・導排水機構の不良があるものと考えられる。これらの分析から、早期の初回点検が初期不良の検出による予防保全や長寿命化の観点から有効であることが示された。また、竣工時に項目によっては定期点検と同水準の調査を行いその記録を残す

図-1 初回点検における床版ひびわれ等の損傷原因

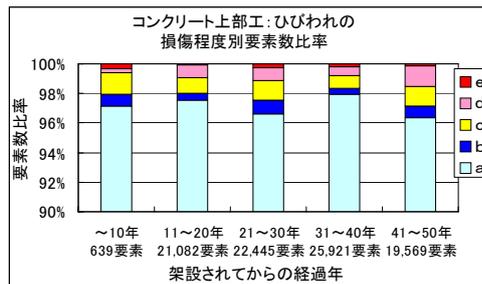
まず、損傷を生じていない点検結果がある要素を抽出し(架設後それまでは損傷が生じていないことを証明)、それより後に行われた点検での損傷の程度を、経過年別に整理した。代表例を、図-2に示す。コンクリート上部工のひびわれは発生時期にかかわらずその発生は5%以下であることが分かる。次に、ひびわれ発生後の5年以内の遷移確率を図-3に示す。ひびわれが一度確認されると次回点検(5年度)までに明確に状態が悪化している場合が多いことが分かる。

図-2 初期にひびわれがない場合の、ひびわれ発生状況

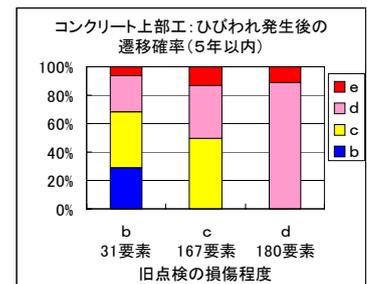
図-3 ひびわれ発生後の遷移確率

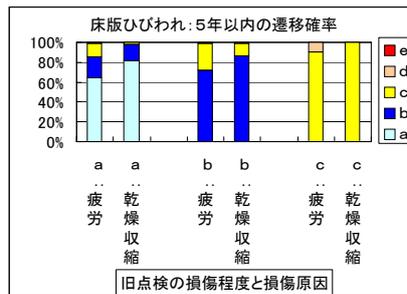
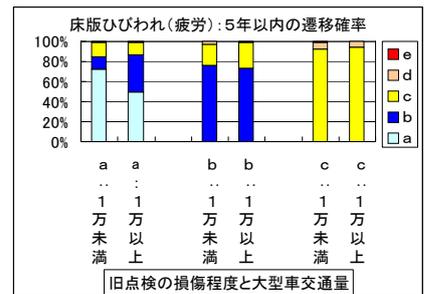
環境要因との相関について、「床版ひびわれ」を代表例として、旧点検の損傷が新点検でどう進展していたかの遷移確率を図-4に示す。左側は損傷原因別(主要な原因である疲労と乾燥収縮)、右側は環境別(大型車交通量)である。左の図から、損傷の悪化する割合は乾燥収縮よりも疲労の方が高いと、損傷原因により損傷の進展速度に違いがあることが読み取れる。右の図からは、床版に与える環境が厳しい(大型車1万台以上)ほど初期の損傷の進展速度は大きいものの、b程度以上の損傷にまで至った後はこの差は明確でなくなる傾向が読み取れ、ともに、損傷の初期の段階で対策

図-4 床版ひびわれの遷移確率(5年以内)

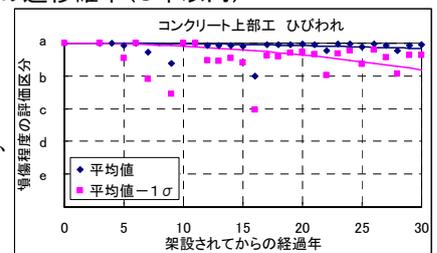
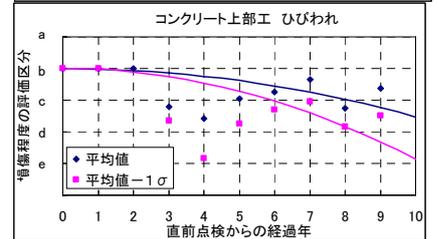
図-5 劣化予測

また、分析で得られる特徴を反映させることで劣化予測の精度向上も図られるものと考えられる。例えば、図-5に示すコンクリート上部工のひびわれ予測式ではひびわれが発生するまでは上図を、ひびわれ発生後は下図(bの場合)を使うことで予測がより信頼性の高いものとなることわかる。

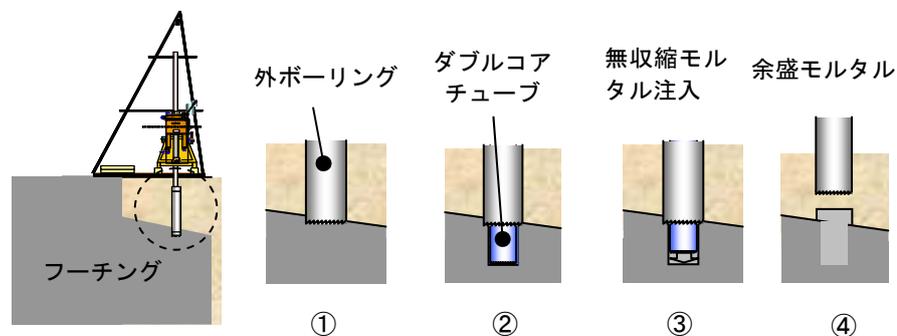
具体的には、地上部のコンクリート部材に ASR 劣化が確認されている場合に、地中部ではどの程度の劣化が生じているか確認するとともに、地上部の ASR による劣化性状や日照、水掛かり、地下水水位など種々の環境要因を調査して、それら相互の関係について調査を行った。また、地上部の調査だけでは地中の劣化を評価することが困難な場合においても、構造物を掘削・暴露せず小規模のコアなど構造物に影響のない程度のコンクリート検体を採取し、その分析も組み合わせることで劣化診断が行えることは有効な手法と考えられたため、図-1 に示すような地質ボーリング手法を適用し、橋脚のフーチング等からφ69mmの小径コアを採取し、ゲルや反応環の有無等の調査を行った。小径コアの採取にあたっては、地質ボーリングにより排土した後に、コア採取用のビットを用いて、コアを採取する手法の検討を行った。本研究ではコア採取後、コア採取箇所を含む部分の状態を実際に確認して検証を行うことから、試掘を行って地上部と地中部の ASR 劣化の関係の確認を行うとともに小径コア採取後の補修が適

図-1 地質ボーリング手法によるコア採取の手順

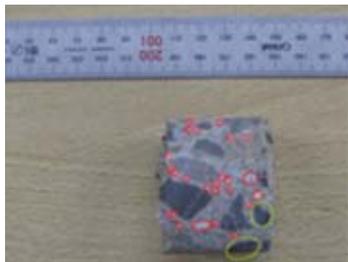
の小径コアの概観を示す。今回採取した3体のコア全てで、白色の析出物や ASR 特有の骨材周りの反応環が確認された。

写真-2 小径コア概観  
(赤丸は析出物、黄色枠は反応環)

こうした反応環は、昨年度調査したボーリングコアのうち、φ39mm のコアでは確認できないものがあったが、φ69mm の4体のコアでは全て確認できており、今回のようにφ69mm 程度の大きさのコアボーリングを行うことにより、外観の目視観察による ASR の確認が可能であることが分かった。

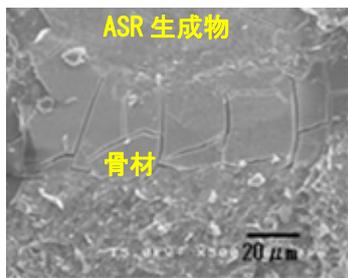
写真-3 白色析出物の電子顕微鏡写真

また、採取コアで走査型電子顕微鏡観察 (SEM-EDXA) を実施し、ASR 生成物の状況を確認した (写真-3)。

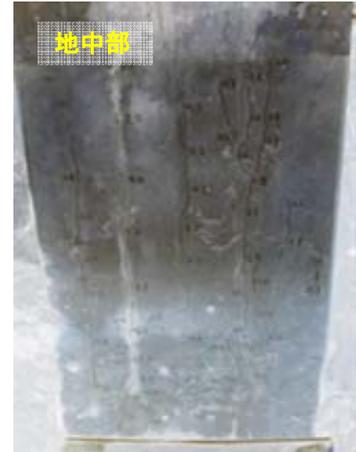
地上からのボーリングによりフーチングのコアを採取した後、試掘によりフーチングを表出させひびわれ状況等の観察を行った。地面との境界近傍にある柱部のひび割れのうち、地面に対して垂直方向で 0.75mm 以上のものについては地中部に達しており (写真-4)、

写真-4 柱部のひび割れ状況

こうしたひび割れの方向や幅から地中部の損傷の有無について差別化できる可能性があることが分かった。

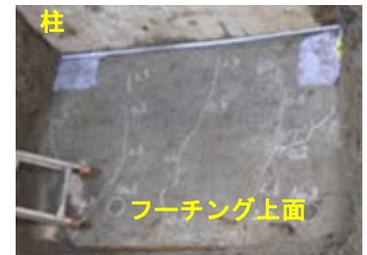
写真-5 フーチング上面のひび割れ状況

一方、表出させたフーチングには、柱部とは独立したひび割れも多数確認され、柱部のひび割れ状況のみからフーチングのひび割れ状況を推定することが困難であることが分かった。

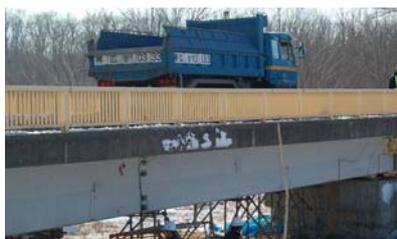
写真-1 載荷実験により健全性を評価している事例

しかし、現状のプレストレス導入量の管理手法は施工時の品質管理のみに頼っており、工事完了後にプレストレス量を確認することは容易ではない。そのため的手法として、例えば、PC構造物完成後の健全性を把握するため実橋載荷実験(写真-1)の実施、構造物の一部破壊を伴う検査手法の実施等が挙げられるものの、精度よく容易に実施できるものとはなっていない。このようなことから残存プレストレスの計測技術は実用化されておらず、構造物完成後に簡易にプレストレスの変状正確に非破壊検で確認できる技術の開発が要請されている。

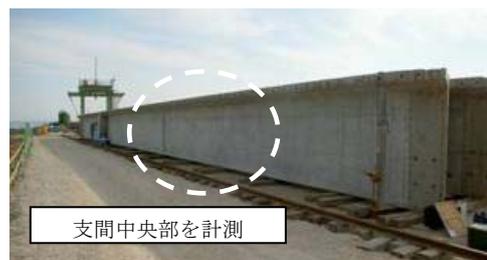
対象はポストテンション方式T桁橋(桁長45m、桁高2.5m、コンクリートの設計基準強度40N/mm<sup>2</sup>)で、PC鋼材の緊張・グラウトが完了した状態で調査を実施した(写真-2)。

写真-2 対象橋梁

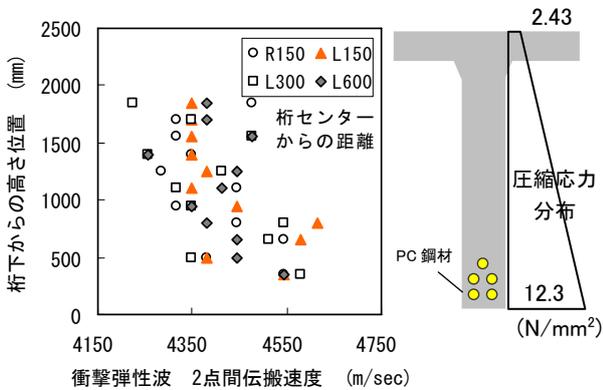
鋼球打撃による入力波を異なる2点で受信して伝搬速度を測定した。計測状況を写真-3に、計測結果を図-2に示す。支間中央部より桁高方向に4列採取したデータからは、今後精査が必要なばらつきがあるものの、桁の下縁に近づくにつれて弾性波伝搬速度が大きくなる傾向があり、プレストレス状態の相違が反映しているものと考えられた。

図-2 2点間伝搬速度(衝撃弾性波)

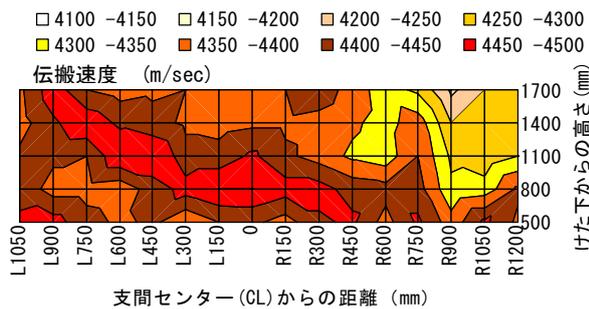
コンクリートウェブを貫通する方向に、透過する超音波の伝搬速度に着目した計測結果の分布図を図-3に示す。

図-3 超音波 透過伝達速度分布

けた高さ方向に超音波透過速度の相違が見られ、プレストレス状態の相違が超音波透過速度に有意な差を生じさせたものと考えられる。ただし、透過法の適用に際しては、RCレーダー探査によりPC鋼材および鉄筋位置を測定して実施しており、PC鋼材が配置されている箇所など、内部に配置されている鋼材配置によって結果が影響されることに留意を要す。

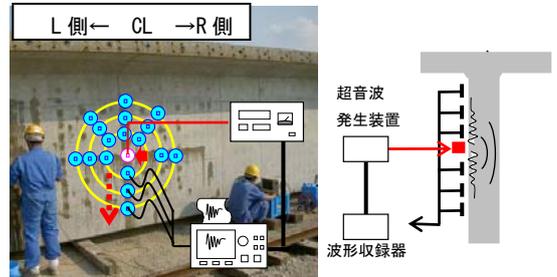
超音波端子(40kHz)を用いて一点からの超音波入力を周辺の複数点で受信し、表面伝播速度を計測(図-4:計測状況)した。図-5に桁中心から超音波入力し各受信子の到達時間から各位置での伝搬速度を示す。

図-4 超音波伝搬速度計測イメージ図

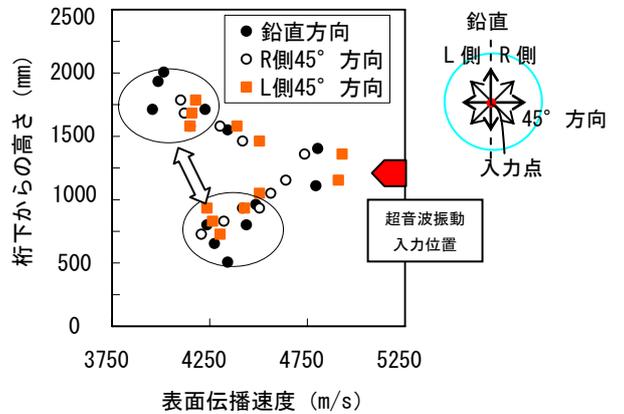
図-5 複数点計測による伝搬速度分布図

試験結果から、部材の応力状態が相違する桁上方向と桁下方向に伝搬する表面伝搬速度の減衰を比較すると、両者で異なる傾向が見られた。このことにより、プレストレスによる応力状態を表面伝搬速度との関係から評価できる可能性があることが分かった。

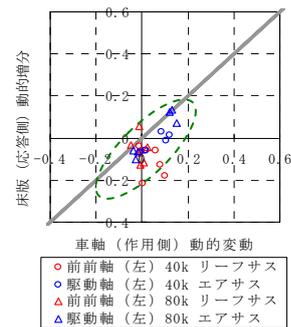
本研究では静的応答レベルが小さい領域は、実橋計測結果から、動的応答計測 (WIM) 結果を用いて静的ひずみとそれとの差分として動的増分を取り出して比較整理した (図-5)。複数車両の同時載荷状態は実測データが少なく、静的応答レベルが大きい領域は、(1)と同様の数値シミュレーションで載荷車両の軸に動的増分を確率的に与えて再現し、支間長等をパラメータとして検討を行う検討モデルの作成を行った。車軸の動的増分は別途実測した車両応答のデータから作成した (図-6)。

図-6 車軸の動的増分と応答側動的増分の関係例

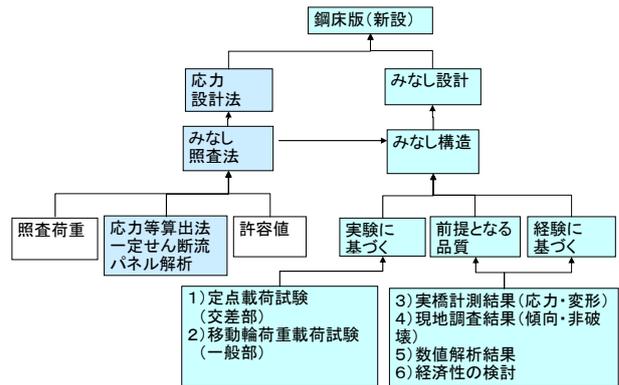
図-1 に鋼床版の疲労設計構築に必要な検討項目を示す。19年度には定点载荷試験を実施し、鋼床版の疲労耐久性に及ぼすデッキプレート厚の影響に関する評価を行った。

図-1 鋼床版の疲労設計構築に必要な検討項目

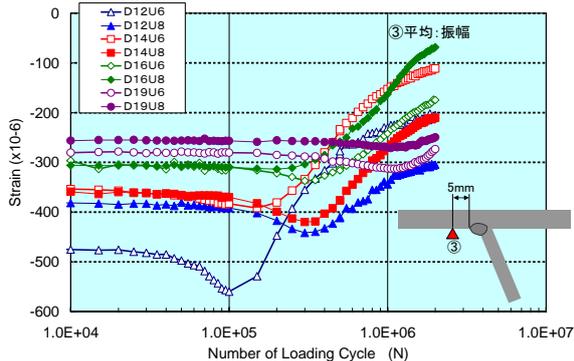
Uリブ外側のビードから5mmに位置するデッキプレートのひずみ振幅量を図-3に示す。応力振幅はこのひずみ振幅量に比例するが、初期の振幅についてはデッキプレ

ートが厚いほど小さい傾向にあり、き裂発生回数、進展速度とも板厚との相関があるものと考えられる。またデッキプレート厚19mmは、他のケースに比べてき裂の発生回数が顕著に遅い傾向が明らかとなった。

図-3 デッキプレートのひずみ振幅量

一方、き裂は全てのケースで発生していた。き裂の発生そのものを完全に防止することは現構造では困難であり、あくまでリスク軽減策として、信頼性とき裂発生寿命の相対差による規定の設定が必要である。今後実用条件とのキャリブレーションを行って基準化を図る予定である。

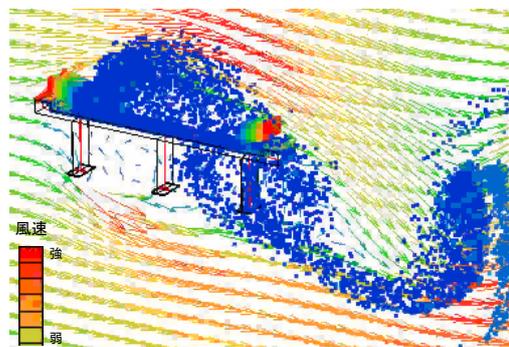
車道からの路外飛散挙動をみるため、変動風下の数値シミュレーションを行った。計算結果の例を図-5に示す。計算では凍結防止剤をある初速度で分散飛散させているが、橋梁構造周りの風況によって桁下への回り込みや床版下面への再付着など特徴的な飛散・付着

パターンが現れることが分かった。また地覆端部や床版の張出し長さによっても凍結防止剤の飛散状況が大きく影響されることが確認された。

図-5 飛散挙動シミュレーション結果の例

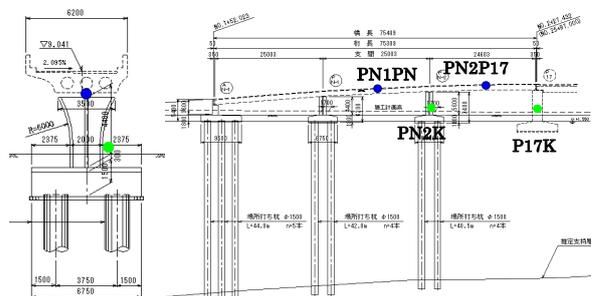
図-1 測定位置(橋梁側 Y 橋の例)

所は、桁中央及び橋脚下端、地盤上に配置した。測定位置を図-1,2 に示す。

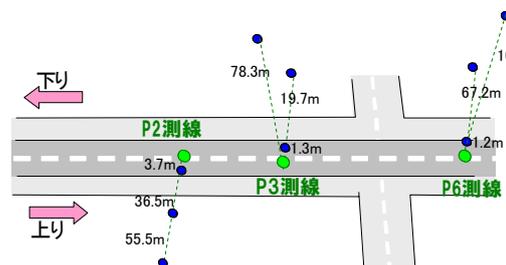
図-2 測定位置(地盤側 S 橋の例)

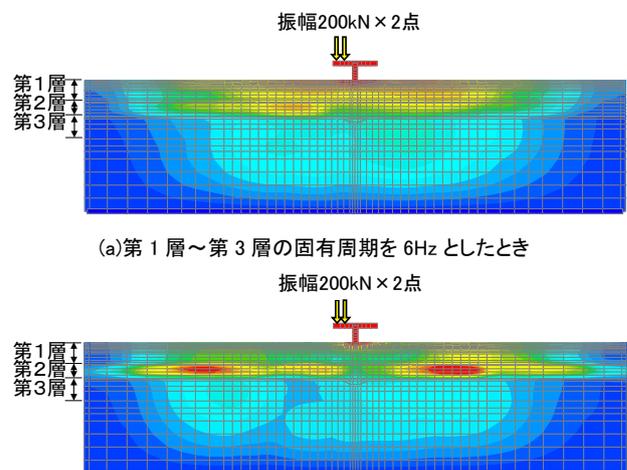
車両走行時における卓越周期である3Hz正弦波加振時の水平成分加速度最大値分布を図-3に示す。

第1～3層まで均一のモデル(a)と比較して、第1,3層に共振層(3Hz)を挟んだモデル(b)の方が、振動の影響範囲が大きいことが分かった。

図-3 3Hz正弦波加振水平成分加速度最大値分布

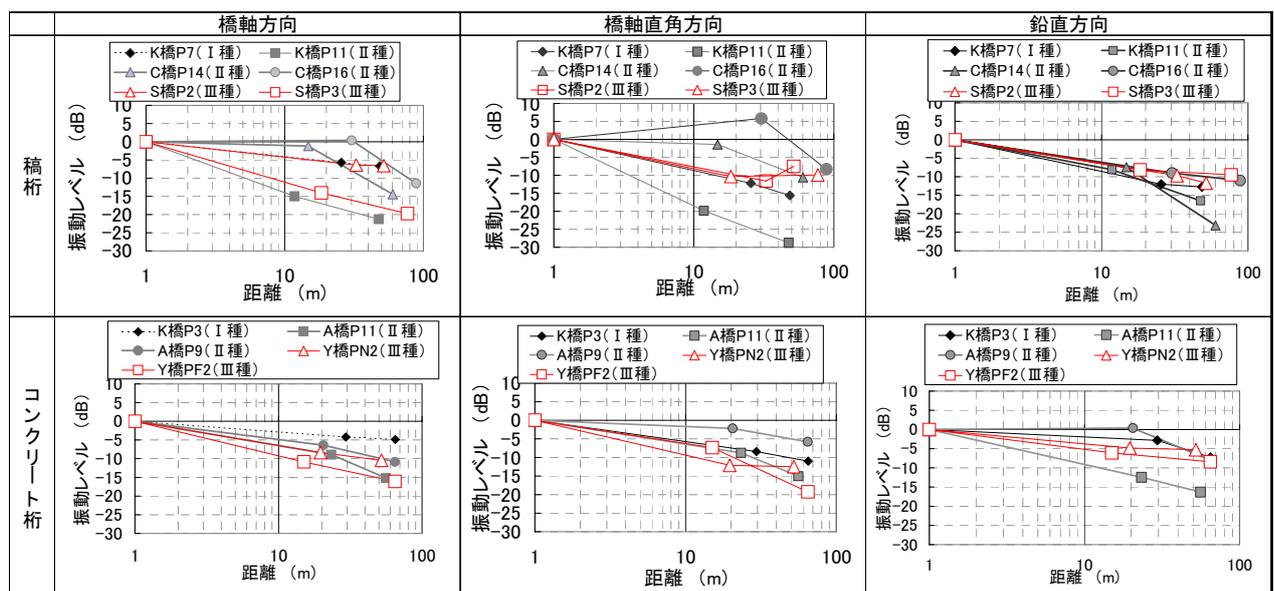
表-2 地盤計測結果

測定結果を橋梁の条件、地盤種別ごとの距離と振動レベルとの関係で整理したものを表-2 に示す。全体的にどの成分の振動についても鋼桁よりもコンクリート桁の方が振動の減衰が小さく、そのばらつきも小さい。

一方、地盤種別ごとにみても、鋼桁の橋軸方向、橋軸直角方向の振動レベルにバラツキが大きく、II種地盤であるC橋P16測線及びC橋P14測線は、他の測線に比べて10m以上離れた箇所で振動レベルが増幅している箇所があった。一方同じII種地盤でもK橋P11測線においては距離減衰の傾きが大きい。これまで地盤種別により距離減衰特性が区別できる可能性があると考えていたが、一様に評価できないことが確認された。
