第5章 鋼床版の応力測定

ここでは、4章に示した現地調査の一環で実施した鋼床版の実発生応力の調査について示す。

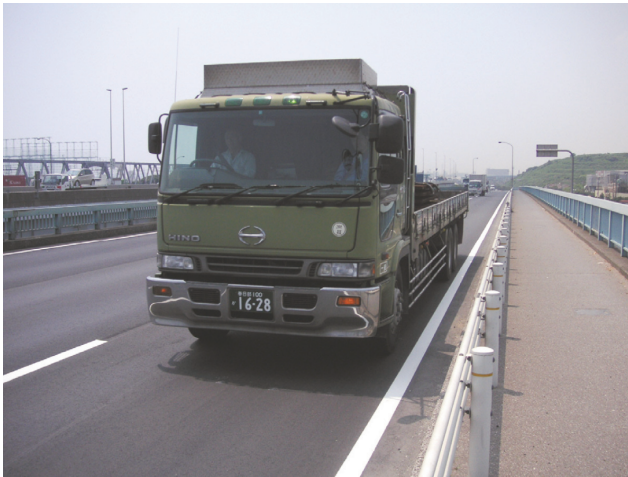
写真 5.3-1 荷重車

荷重車は、3 軸（前 1 軸，後 2 軸）の大型トラックを用いた。荷重は荷台にカウンターウェイトを積載し、車両総重量が 200kN 程度となるように調整した。荷重車を写真 5.3-1 に、その諸元を図 5.3-3 に示す。

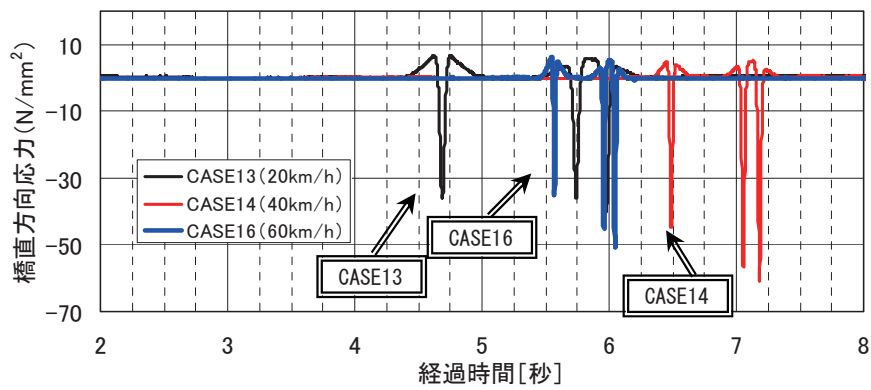
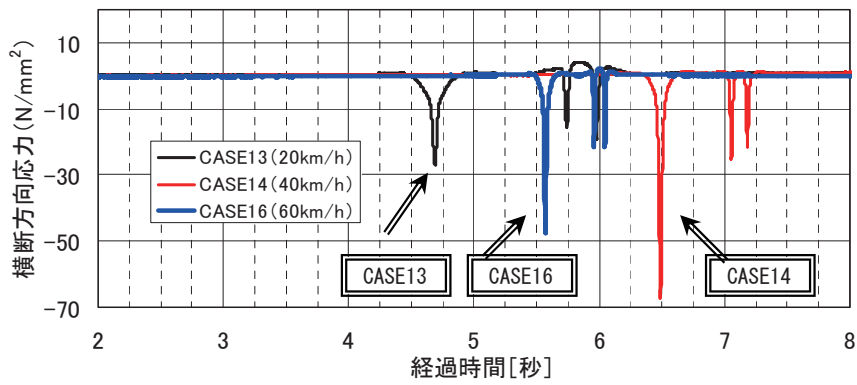
図 5.3-4 代表的なケースの応力波形

デッキプレート貫通型き裂に対して厳しい応力状態となるように、着目溶接線を荷重車後輪のダブルタイヤが跨ぐように走行した代表的なケースについて、着目溶接線のトラフリブとデッキプレート近傍とトラフリブ下面の応力波形を図 5.3-4 に示す。また、荷重車計測時のデッキプレート下面の温度変化を図 5.3-5 に、全ケースの車両通過時の最大・最小応力値の一覧を表 5-3-2 に示す。

図 5.3-4 (a), (b) をみると、軸毎に応力のピークが確認される。発生応力はデッキプレート側溶接止端部では引張側が 7N/mm² 程度、圧縮側が 30~60N/mm² 程度、トラフリブ側溶接止端部では引張側の応力がほとんど発生せず、圧縮側が 20~70N/mm² 程度とかなり大きな応力が発生した。また、速度による影響については、走行位置が微妙に異なるために厳密な比較ではないが、40km/h, 60km/h, 20 km/h の順で大きな応力が発生した。

図 5.3-4 (c) をみると、軸による影響は小さく、前輪と後輪で応力のピークが分かれており、15~20N/mm² 程度の引張応力が発生している。また、発生応力に対する速度の影響は明確ではない。

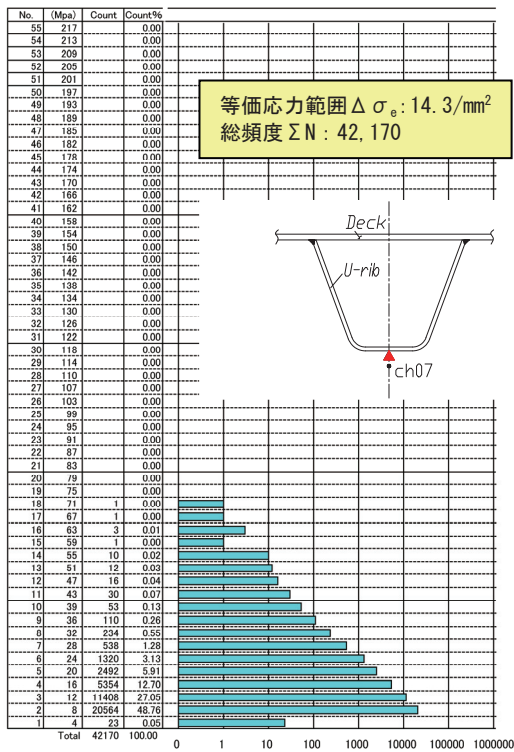
図 5.3-9 トラフリブ下面の応力頻度計測結果 (ch7)

ゲージチャンネル番号7について、レインフロー法で整理した結果とピークバレー法で整理した結果を図 5.3-9 (a), (b) に示す。図 5.3-9 (a) で等価応力範囲や総頻度がデッキ側溶接止端部やトラフリブ側溶接止端部よりも小さいこと、図 5.3-9 (b) で引張側のピーク値が卓越していること等、着目溶接線を大型車のダブルタイヤが跨ぐように載荷した荷重車計測と同様の傾向を示しており、着目溶接線に対して厳しい荷重条件であることがわかる。

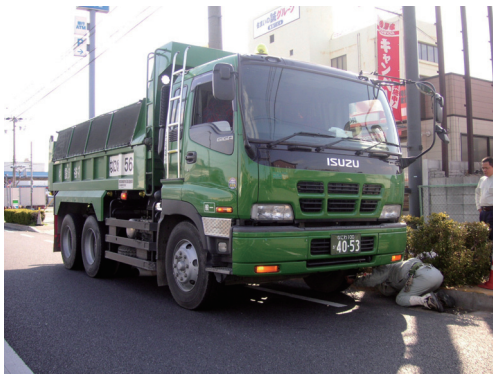
写真 5.3-2 荷重車

荷重車は、3 軸（前 1 軸，後 2 軸）のダンプトラックを用いた。荷重は荷台に土砂を積載し、車両総重量が 200kN 程度となるように調整した。荷重車を写真 5-3.2 に、その諸元を図 5.3-12 に示す。

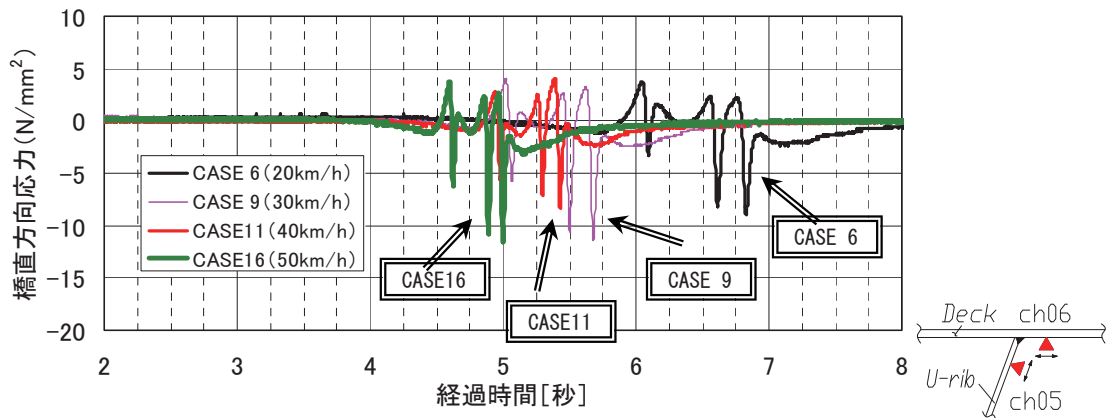
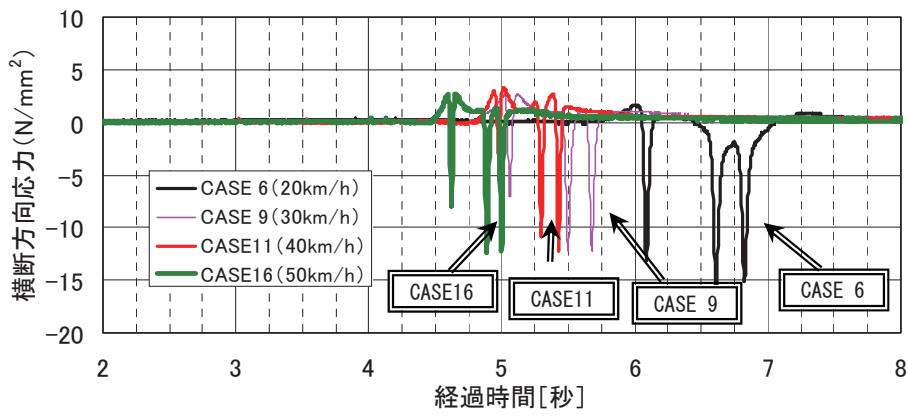
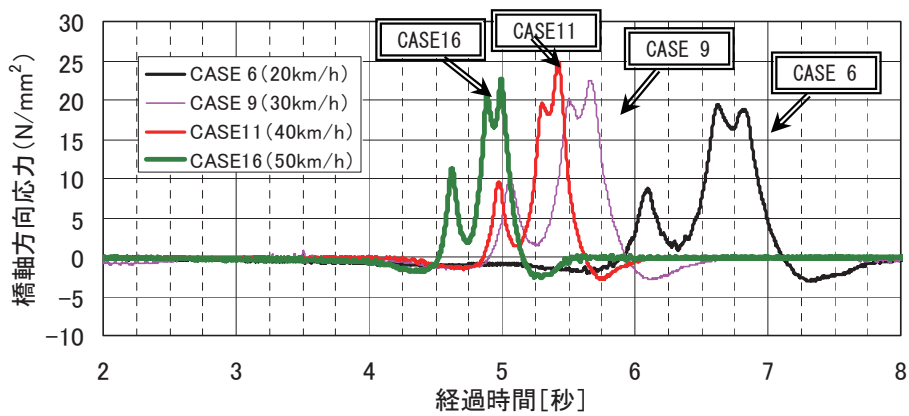
図 5.3-13 代表的なケースの応力波形 (A 断面)

デッキプレート貫通型クラックに対して厳しい応力状態となるように，着目溶接線を荷重車後輪のダブルタイヤが跨ぐように走行した代表的なケースについて，着目溶接線のトラフリブとデッキプレート近傍とトラフリブ下面について，着目部Aの応力波形を図 5.3-13 に，着目部Bの応力波形を図 5.3-14 に示す。また，荷重車計測時のデッキプレート下面の温度変化を図 5.3-15 に，全ケースの車両通過時の最大・最小応力値の一覧を表 5.3-4 に示す。

図 5.3-13 (a), (b) でA断面における計測結果をみると、軸毎に応力のピークが確認される。発生応力はデッキプレート側溶接止端部では引張側が $4\text{N}/\text{mm}^2$ 程度、圧縮側が $10\text{N}/\text{mm}^2$ 程度、トラフリブ側溶接止端部では引張側が $3\text{N}/\text{mm}^2$ 程度、圧縮側が $12\text{N}/\text{mm}^2$ 程度とトラフリブ側溶接止端部で若干大きめの圧縮応力が計測された。図 5.3-14 (a), (b) でB断面における計測結果をみると、デッキプレート側溶接止端部では圧縮側の発生応力が若干小さくなり、トラフリブ側溶接止端部では引張側の発生応力が小さくなり、圧縮側の応力範囲が大きくなる傾向が確認された。A, B断面の差はパネル合成の差や桁端近傍で有るか否かの差も原因であると考えられるが、構造的要因については別途検証する必要がある。その他、速度による影響については、明確な差を確認することができなかった。

図 5.3-13 (c) をみると、軸による影響は小さく、前輪と後輪で応力のピークが分かれており、後輪通過時には $25\text{N}/\text{mm}^2$ 弱のやや大きめの引張応力が発生している。また、発生応力に対する速度の影響は明確ではない。

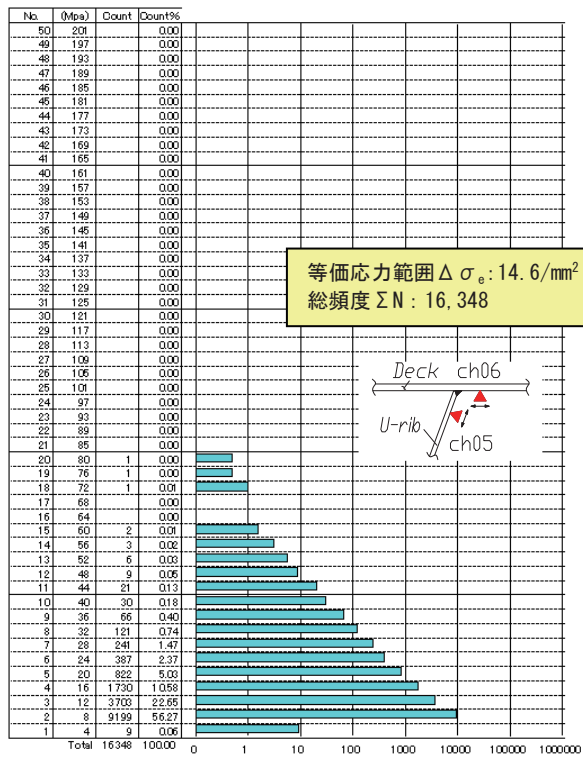
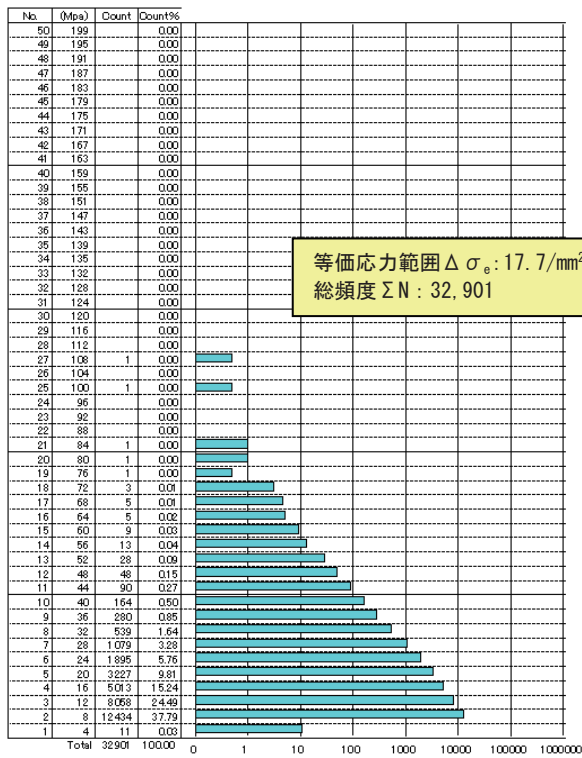
図 5.3-17 レインフロー法で整理した応力頻度計測結果

ゲージチャンネル番号 6 と 5 について、レインフロー法で整理した結果を図 5.3-17 (a) ~ (d) に、ピークバレー法で整理した結果を図 5.3-18 (a) ~ (d) に示す。

図 5.3-17 (a), (b) の A 断面におけるデッキプレート側溶接止端部（ゲージ ch 番号 6）とトラフリブ側溶接止端部（ゲージ ch 番号 5）をみると、打ち切り限界を無視して算出した等価応力範囲 $\Delta \sigma_e$ と総頻度 N は、デッキプレート側溶接止端部で $\Delta \sigma_e = 14.6 \text{ N/mm}^2$, $N = 16,348$, トラフリブ側溶接止端部で $\Delta \sigma_e = 16.9 \text{ N/mm}^2$, $N = 27,408$ とトラフリブ側溶接止端部の疲労被害度が大きいことが分かる。また、図 5.3-17 (c), (d) で B 断面におけるデッキプレート側溶接止端部（ゲージ ch 番号 14）とトラフリブ側溶接止端部（ゲージ ch 番号 13）をみると、等価応力範囲 $\Delta \sigma_e$ と総頻度 N は、デッキプレート側溶接止端部で $\Delta \sigma_e = 13.7 \text{ N/mm}^2$, $N = 13,252$, トラフリブ側溶接止端部で $\Delta \sigma_e = 17.7 \text{ N/mm}^2$, $N = 32,901$ であり、A 断面の疲労被害度と比較するとデッキプレート側溶接止端部で小さく、トラフリブ側溶接止端部では大きい。実際にビード貫通型き裂が発見された箇所の近傍の B 断面では何らかの構造的要因もあったと考えられる。

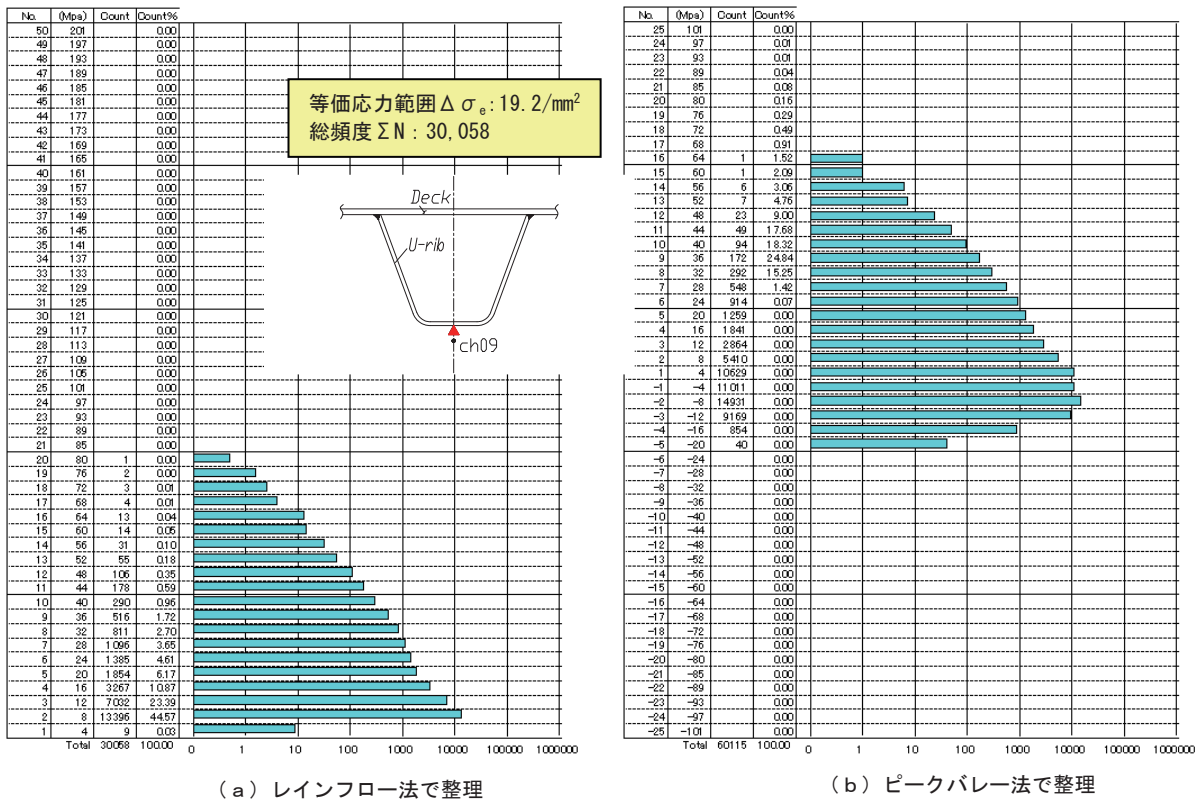
図 5.3-22 トラフリップ下面の応力頻度計測結果 (ch9)

ゲージチャンネル番号9について、レインフロー法で整理した結果とピークバレー法で整理した結果を図 5.3-22 (a), (b) に示す。溶接線 I と比較すると、図 5.3-22 (a) より等価応力範囲や総頻度がよりも疲労被害度が大きいこと、図 5.3-22 (b) よりピーク数が若干増えているがピーク数の分布形状はほぼ同じであることが分かる。本橋ではデッキプレートとトラフリップ溶接部でも着目溶接線 I, II が同じような傾向を示したが、この理由としては、現地調査時に確認された第二車線から第一車線への車線変更の多さの影響が挙げられる。

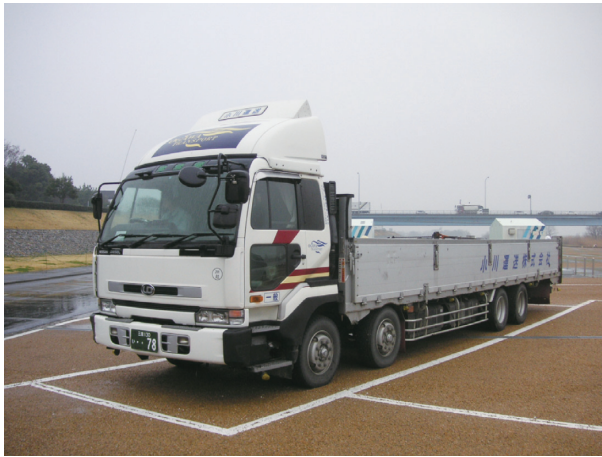
写真 5.3-3 荷重車

荷重車は、4 軸 (前 2 軸, 後 2 軸) の大型トラックを用いた。荷重は荷台にカウンターウェイトを積載し、車両総重量が 200kN 程度となるように調整した。荷重車を写真 5.3-3 に、その諸元を図 5.3-25 に示す。

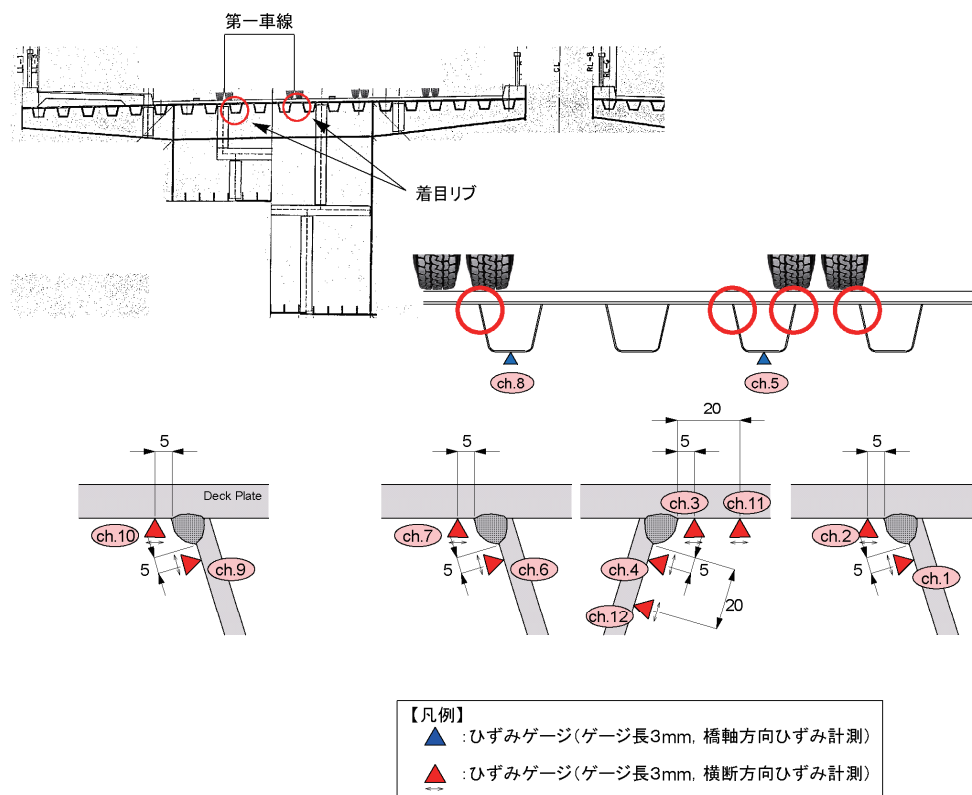
図 5.3-35 計測センサー類設置位置

計測項目は，トラフリブ下面の橋軸方向の応力，トラフリブとデッキプレート近傍の横断方向の応力，デッキプレート下面の温度である。計測位置と車両走行位置の関係を図 5.3-35 に示す。

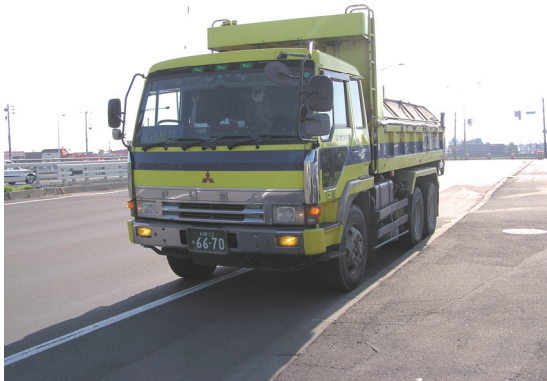
写真 4.3-4 荷重車

荷重車は、3 軸 (前 1 軸, 後 2 軸) のダンプトラックを用いた。荷重は荷台にカウンターウェイトを積載し、車両総重量が 200kN 程度となるように調整した。荷重車を写真 5.3-4 に、その諸元を図 5.3-36 に示す。

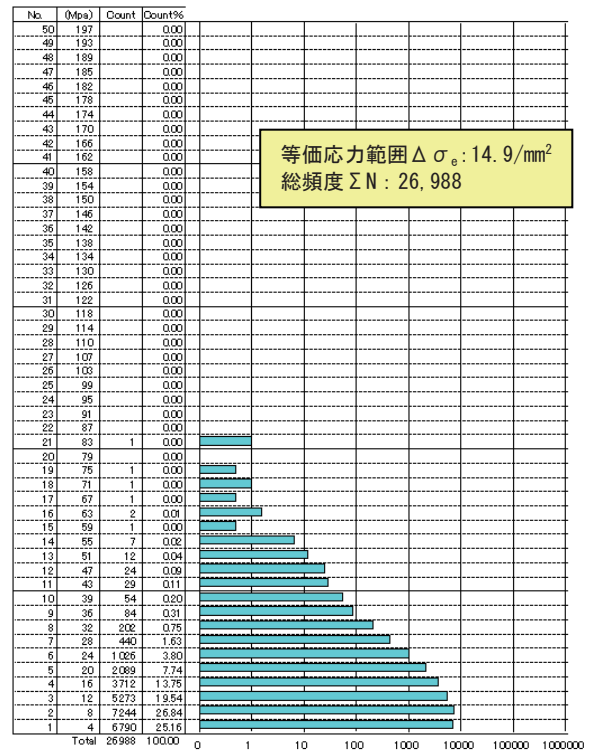
図 5.3-40 レインフロー法で整理した応力頻度計測結果

図 5.3-40 (a), (b) のデッキプレート側溶接止端部（ゲージ ch 番号 3）とトラフリブ側溶接止端部（ゲージ ch 番号 4）について、打ち切り限界を無視して算出した等価応力範囲 $\Delta \sigma_e$ は、デッキプレート側溶接止端部で $\Delta \sigma_e = 7.4 \text{ N/mm}^2$ (総頻度 $N = 19,993$)、トラフリブ側溶接止端部で $\Delta \sigma_e = 14.9 \text{ N/mm}^2$ (総頻度 $N = 26,988$) であり、トラフリブ側溶接止端部の疲労被害度がデッキプレート側溶接止端部の疲労被害度よりも大きいことが分かる。
