砂防事業に関する調査・研究の動向（その5）

国土技術政策総合研究所 危機管理技術研究センター 砂防研究室
土木研究所 土砂管理研究グループ

本資料は、砂防事業等の土砂災害対策事業現場におけるニーズの把握を目的として、第 20 回砂防研究報告会の概要および平成 18 年度に実施された全国各地における砂防関係調査の概要を取りまとめたものである。

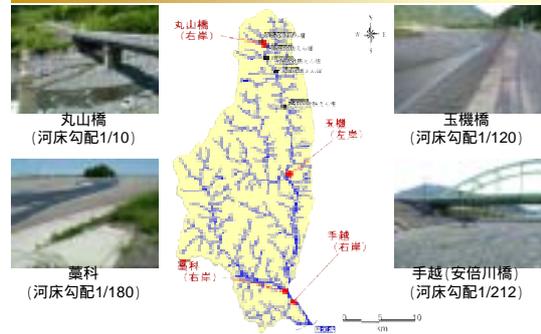
- 安倍川における土砂移動モニタリング箇所
- 安倍川での土砂移動モニタリングシステム
- 観測の手順
- 安倍川で用いた可搬式観測機器の概要

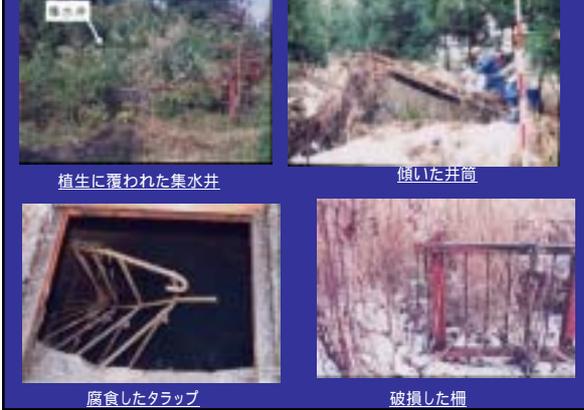
2.2 施設設置後の現状(集水井)

集水管の取付けや破損
落ち葉等の堆積
越流
湧水
水溜み
水溜みと集水管の接続部のスレ
スライムの付着や閉塞
集水マスの割れ等

- (1) 異常が発生していた箇所
- 1) 横ボアリング
 - ・施設周辺の変状(崩壊、亀裂、陥没等)、保護壁、集水マスの破損
 - ・集水マスへの土砂等の堆積
 - ・集水管孔口へのスライム付着
 - 2) 集水井
 - ・施設周辺の変状(崩壊、亀裂、陥没等)、柵、天蓋、扉、井筒の破損と腐食
 - ・集水管、排水管孔口へのスライム付着
 - 3) 水路
 - ・水路周辺の変状(崩壊、亀裂、浸食等)、水路、集水マス、落差壁の破損
 - ・集水マスへの土砂等の堆積
- (2) 集水管孔口へのスライム付着が大きな課題であり、スライム付着量から内部の付着量を推定でき、孔口の観察により目詰まり状況が推定可能である。
- (3) スライムの生成には鉄細菌が関与している。
- (4) 集水管洗浄前後の集水量調査結果から、集水管が目詰まりを起しており、洗浄により集水機能が回復することが確認された。
- (5) 集水管の目詰まり状況を把握するためには、定期的な点検が必要である。

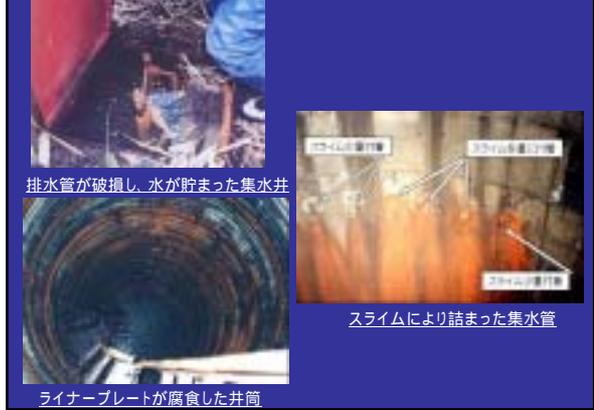
2.3 施設設置後の現状(集水井)

集水井で異常が発生していた箇所

施設	調査数	調査項目	確認数	主に確認された問題点	その他	
集水井	井筒	コンクリート	59箇所	著しい破損・変形 6	湛水 14	軽微な破損・変形 11
		鉄骨・鉄筋コンクリート	23箇所	著しい破損・変形 1	湛水 7	軽微な破損・変形 4
	集水管	塩ビ(40箇所)	622孔	スライム付着 50	閉塞 18	スライム少 127
		鋼管(2箇所)	24孔	スライム付着 8	軽微な腐食 18	スライム少 2
	塩ビ	5箇所				
		鋼管	50箇所		スライム付着 22	スライム少 9
	排水管	鋼管	50箇所		スライム付着 22	スライム少 9
		鋼管	50箇所		スライム付着 22	スライム少 9
	タラップ	ステン	30箇所	著しい腐食 2	著しい腐食 6	軽微な腐食 18
		鋼板	11箇所	著しい腐食 2	著しい腐食 3	軽微な腐食 1
	天蓋	コンクリート	24箇所	著しい破損・変形 5	著しい腐食 8	軽微な破損・変形 3
		鉄板	6箇所	著しい破損・変形 2	著しい腐食 3	軽微な腐食 2
	柵	鋼製	41箇所	著しい破損・変形 7	著しい腐食 5	軽微な破損・変形 5
		木製	5箇所	著しい破損・変形 4	著しい腐食 4	軽微な腐食 2

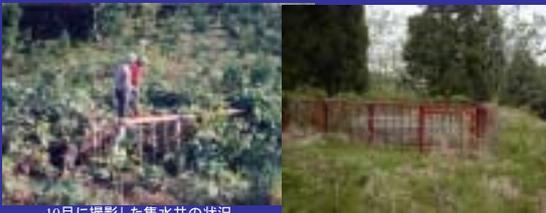
9.3 点検時期及び点検者

点検時期 → 積雪地域では、融雪直後4～5月に実施した方がよい。太平洋側では、冬期は積雪や植生の障害はないが、地下水位が低いいため施設からの排水量の確認ができないので、4～5月に実施した方がよい。

点検者 → 国、都道府県の管理者、または委託を受けた者であるが、地元住民やボランティアの協力を得ることも考えられる。

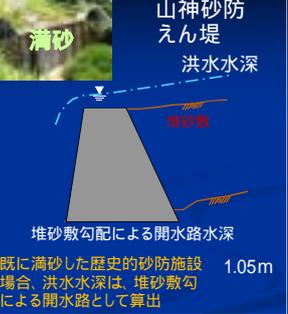
山神砂防えん堤

洪水水深
洪水時に水位上昇
湛水池
湛水池の溢流による越流水深
2.29m

満砂
洪水水深
湛水池
堆砂敷勾配による開水路水深
1.05m

既に満砂した歴史的砂防施設の場合、洪水水深は、堆砂敷勾配による開水路として算出

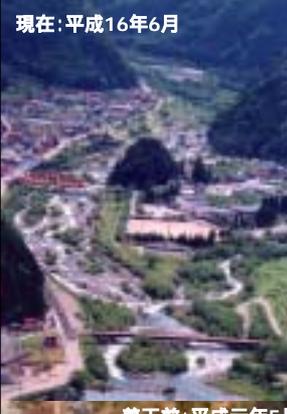
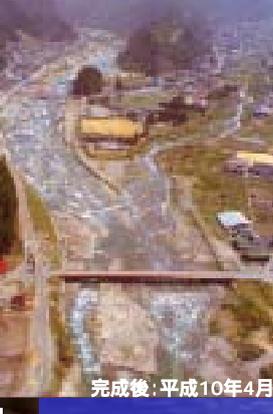
1.2 たから流路工の概要

- 平成元年12月着工、平成10年3月完成
- 流路工 2,010m
- 計画川幅(水通しそこ幅) 80m
- 床固工 9基
- 帯工 1基
- 遊砂地工 2箇所
- 現地巨石の利用による魚道の設置・瀬と淵の保存(全国に先駆けて取り組む)
- 護岸背後地の植樹による環境対策
- ほたる川の人工造成
- 背後地のきめ細やかな整備(旧上宝村と平行した整備)

現在:平成16年6月

完成後:平成10年4月

着工前:平成元年5月

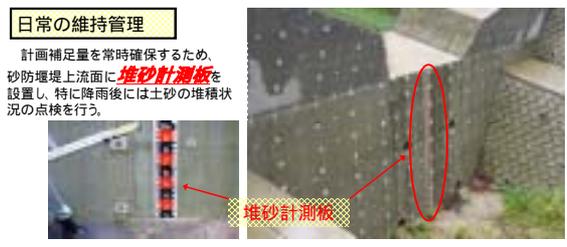
日常の維持管理

計画補足量を常時確保するため、砂防堰堤上流面に**堆砂計測板**を設置し、特に降雨後には土砂の堆積状況の点検を行う。

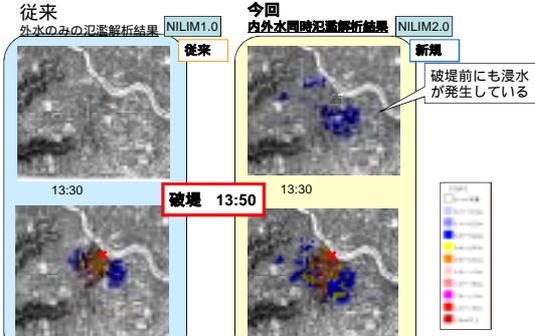
今回 内外水同時氾濫解析結果 N1LIM2.0
新規

破堤 13:50

破堤前にも浸水が発生している

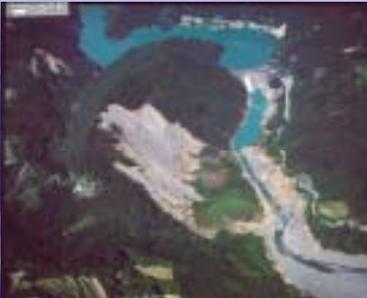
崩落土砂量 : 約390万m³
河道閉塞高さ : 約60m

宮崎県旧西郷村野々尾地区の天然ダム決壊後の状況

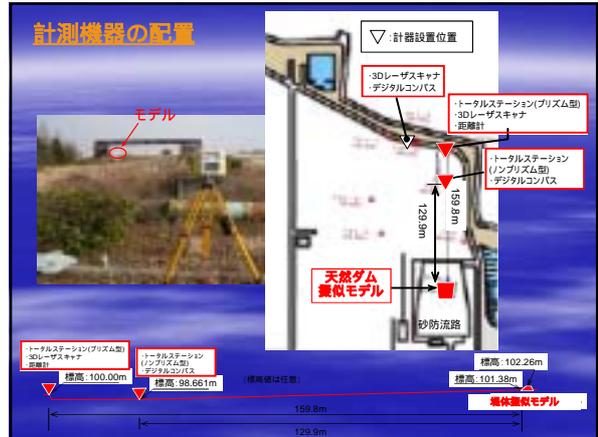
a) トータルステーションの計測結果

堤体本体計測結果	侵食部の形状計測結果	
		当初侵食	拡大侵食
トータルステーション (ノンプリズム型)	 本体の前面端点のみ計測可能(可視範囲のみ)。 本体前面までの距離: 129.91m (-0.03m) ()内数値は正值との差	 侵食土量: 0.044m ³ CAD作図後、別途計算実施 侵食奥行き長: L1=0.79m (-0.22m) 侵食底長: L2=1.36m (-0.31m)	 侵食土量: 後方端点視準不能により算出不可。(不可視域) 侵食奥行き長: 同上 侵食底長: 同上

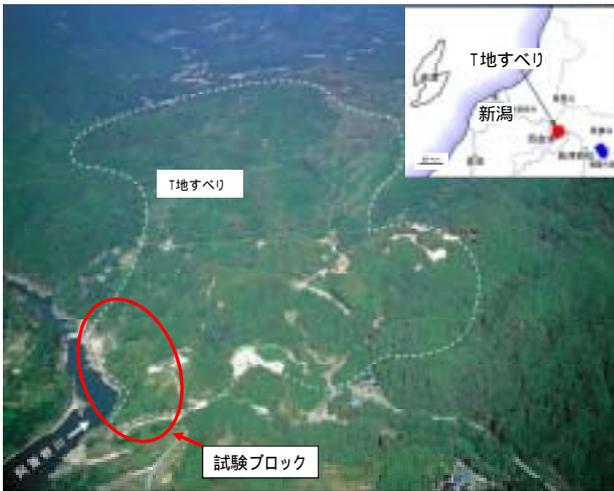
写真 - 1 T地すべり

試験地は、T地すべりの末端部に位置するブロックである。写真 - 1 に地すべりの全景を示す。

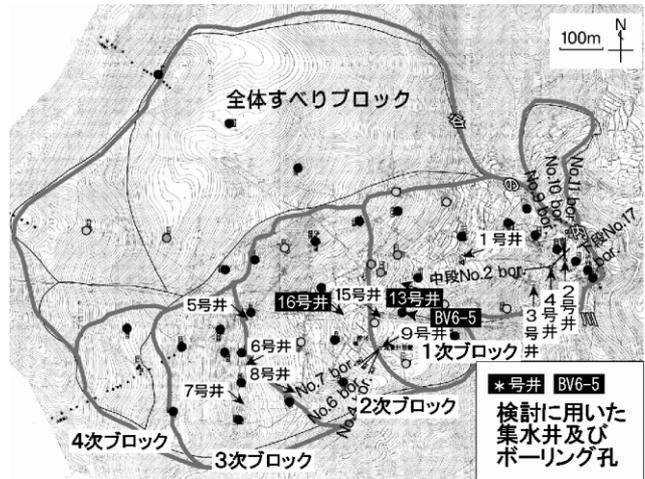
図 - 1 谷の内地すべり 対策工・観測位置図

谷の内地すべりは、現在も年間19mm程度の移動が認められる地すべりであり、昭和33年以来、地すべり対策事業が行われている。現行の対策工全体計画は、平成11年度から平成13年度まで開催された

委員会において検討された抑制工の計画に基づき、平成15年度に13号集水井（深度34.5m）、平成16年度に16号集水井（深度48.0m）の施工が行われた。

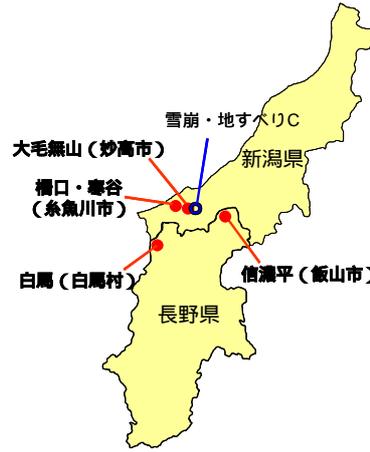
図 3 雪崩現地観測点位置図

このため、過去に雪崩災害のあった箇所や、大規模な雪崩が発生している市町村（図 3）において、雪崩発生斜面を監視できる対岸のスキー場施設や家屋にカメラ等の機材を設置し、得られた映像から雪崩の発生時刻や形態の解析を行った。また、気象などの観測を実施している地区もある。本研究の開始年度である平成 15 年度には、観測施設の追加整備としてカメラや気象測器等の観測機材の更新等を行った。表 3 には、各地区の観測概要をまとめている。

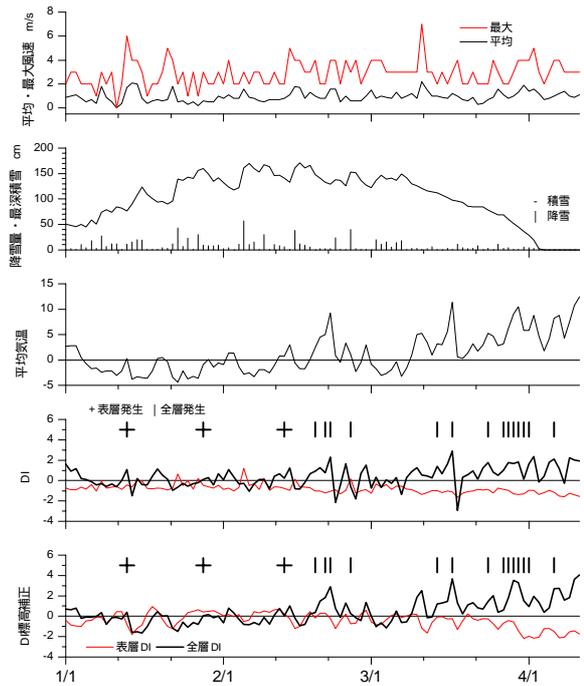
ここでは計算の一例を示す。図 7 は平成 15 年度の信濃平地区における DI の変化である。標高補正の有無に関わらず表層雪崩は 1-2 月を中心に、全層雪崩は気温の高い 2 月中旬以降を中心に DI が増加し、雪崩発生状況と傾向が一致していることがわかる。

図 7 信濃平地区の DI の推移 (平成 15 年度) 上から 1 日毎の平均・最大風速、降雪量・最深積雪、平均気温、DI (標高補正なし) DI (標高補正あり)

また、特に全層雪崩では標高補正を行った場合 (図 7 最下段) には、DI が大きく増加 (DI > 2 程度) した期間に発生が集中している傾向が明瞭に表れており、発生の実態をよりよく予測しているといえる。これについては、雪崩発生の判定ラインを DI = 0 から DI = 2 程度まで引き上げることでより現実的な判定も可能になると考えられる。

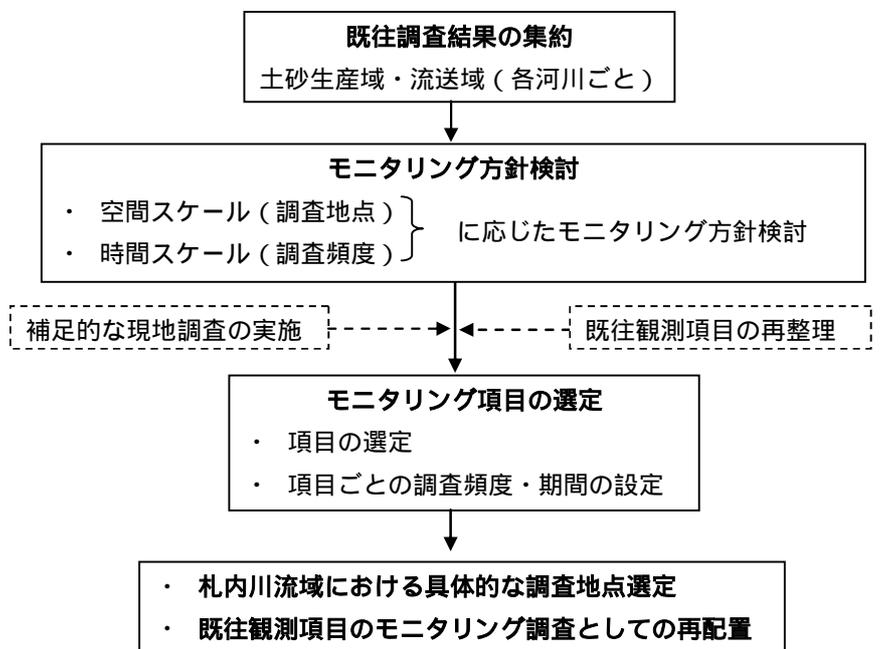
図 1 モニタリング調査案検討フロー

モニタリング案を作成するにあたり、
図 1 のフローに示す内容の検討をおこなった。

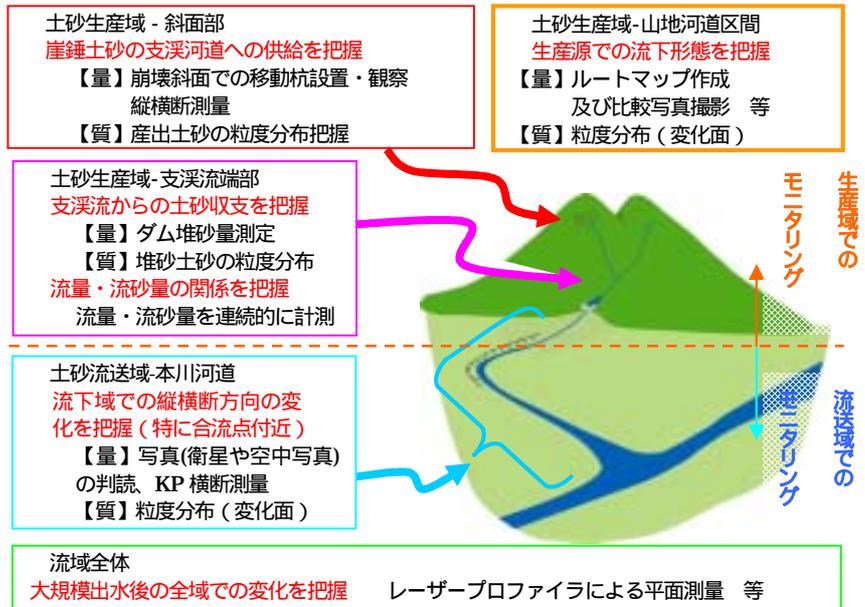
図 2 場ごとのモニタリングイメージ

モニタリング調査項目・箇所として、下表に示すものを選定した。この中で、水色の網掛けは初期値として計測するものを示している。土砂生産域では現状で土砂供給形態が確認されていないため初期値を取得すべき箇所を選定し、本川河道では既往のデータが豊富に存在するため継続して調査すべき箇所を選定した。また、それぞれの調査項目に関して調査頻度・調査期間を示した。

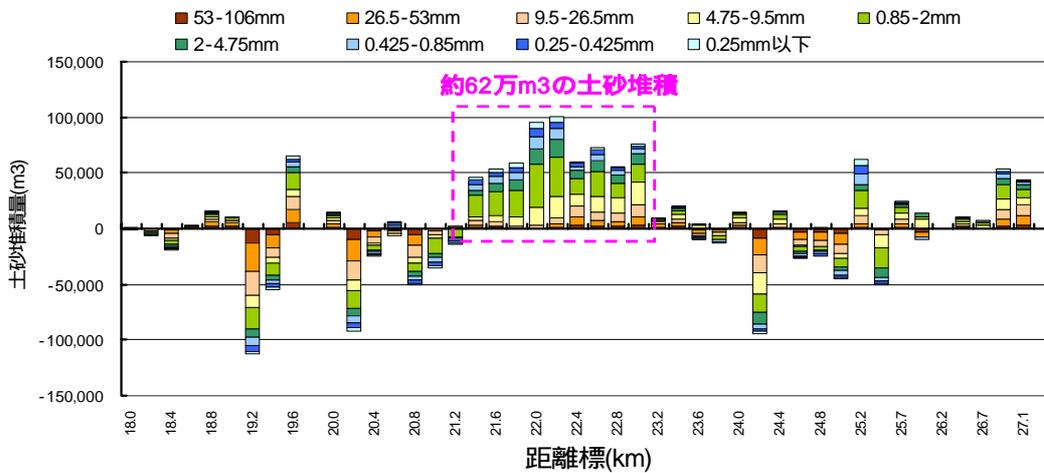
洪水後の土砂堆積量の変化

上記の検討結果を考慮し土砂堆積量の再現計算を行った結果、上流から約 250 万 m³ の土砂が流下し、姫川平岩地区で約 62 万 m³ の土砂が堆積したものと想定された。

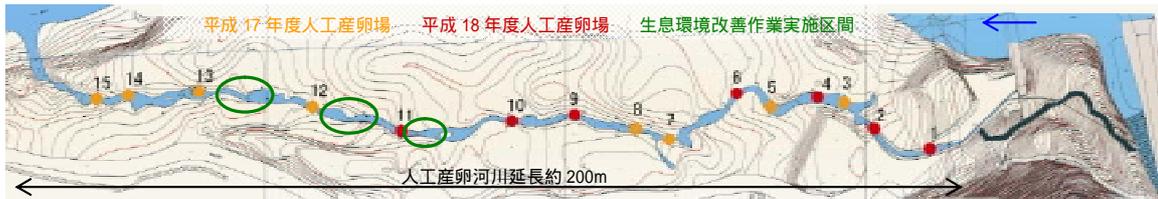
図-1 溪流再生試験工の平面図

人工産卵河川は、落差の大きな堰堤（堤高 20m）直下の低位段丘（本川河床との比高 4～5m）上の湧水起源の支溪で、形状は流路延長約 200m、溪流幅 0.5m～1.0m、段丘面上の勾配は約 1/40、本川合流点付近の勾配は約 1/5 となっている（図-1）。平成 17 年 10 月には人工産卵場 8 箇所を造成し、遡上期調査、発眼期調査を実施している。

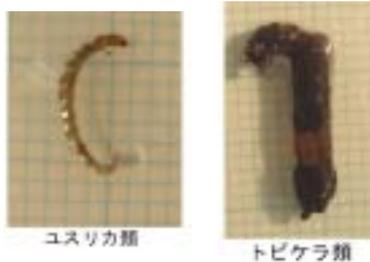
図-2 流下生物調査結果

流下生物調査の結果を図-2 に示す。人工産卵河川内で発生したイワナ稚魚の餌であるユスリカ類が全個体数の 6 割以上を占めており、十分な餌量であることを確認している。また 7 月からはイワナ稚魚の成長にあわせ調査対象を落下生物に変更し調査を実施した。落下生物調査でも、イワナ稚魚の餌となるトビケラ類を多く確認し十分な餌量であることを確認した。

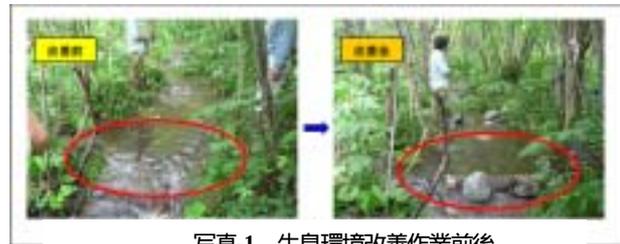
写真-1 生息環境改善作業前後

改善作業は稚魚が確認されていない場所とし、3箇所選定し実施した。作業は「礫等を積んで流速を小さくする 岩や丸太等を置いて深みを作る (流速を小さくする)」、「隠れ場所をつくる」など現場にある資材で簡単にできる方法とした。

改善作業実施後の稚魚調査では、改善作業をした箇所でも稚魚が多く確認されるようになり、効果を確認した。

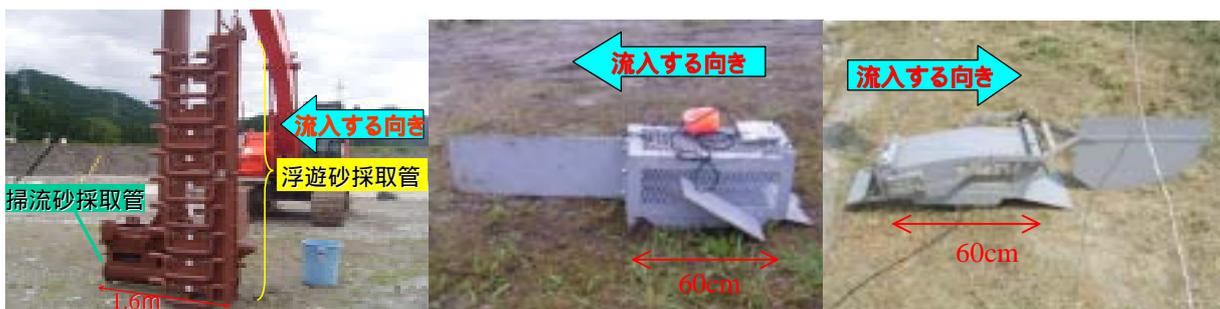
下黒部左岸では、直接採取管による掃流砂・浮遊砂採取、土研式掃流砂採取器 型・金網型掃流砂採取器による掃流砂採取を実施した。下黒部右岸では直接採取管により浮遊砂採取を行った。下黒部橋上からは、電磁流速計による表面流速測定、パケツ採水を実施した。

写真-1 直接採取管

写真-2 金網型掃流砂採取器

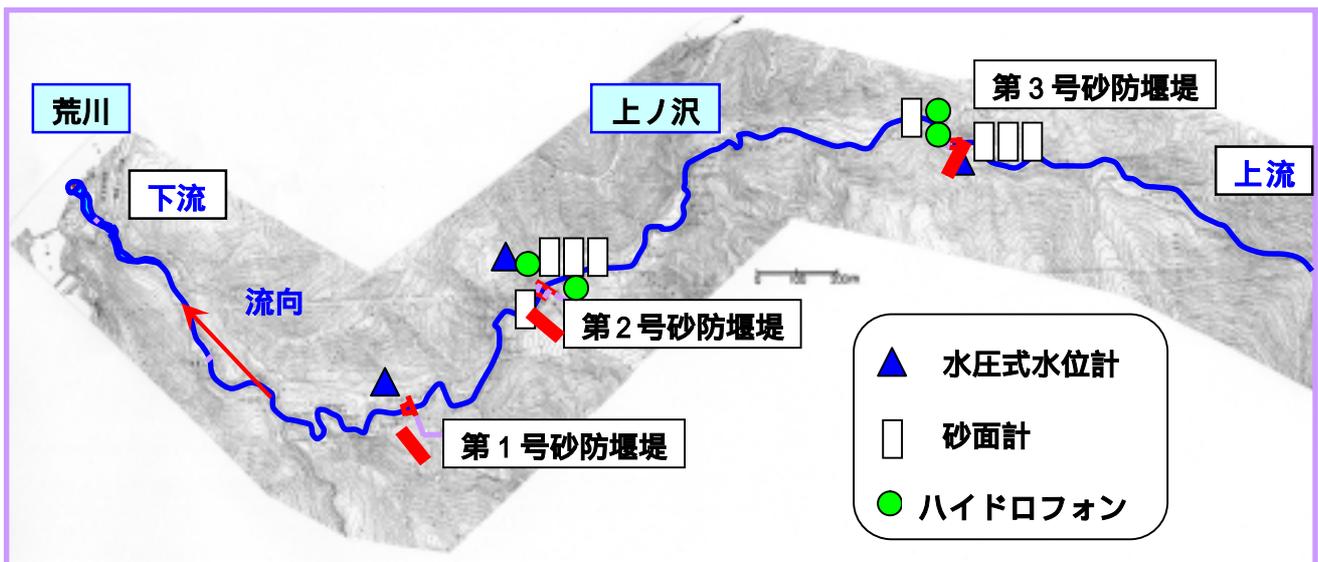
図-2 上ノ沢川における土砂移動モニタリング配置計画(現況時の配置案)

観測項目	観測機器	観測方法	解析方法と結果の活用
水位・流量	水圧式水位計	第 1 号～第 3 号堰堤スリット部、または水通し部の越流水深を計測する。	逆台形堰の越流公式を用いて、越流水深(h)から流量(Q)を算定する。3 基のスリット砂防堰堤地点で算出した流量を時系列で整理することにより、任意時刻時の流量配分図を作成する。
河床変動高	砂面計	堰堤の堆砂域及び直下流における河床高を連続して計測する。	最大堆積時の堆積高で縦断方向に堆砂線を引き、最大堆砂量を算出する。また、横断測量結果から堆砂域の空き容量を算出し、各堰堤ごとの土砂調節量を算出する。スリット砂防堰堤の土砂調節機能により、増水期には堰堤からの土砂流出量が激減するため、直下流では河床低下が生じ、減水期には高濃度の土砂流出により、洗堀箇所は埋め戻される。この現象を時系列に把握し、スリット砂防堰堤からの土砂流出のタイミングを把握する。
流砂量	ハイドロフォン	スリット部から流出する流砂量を連続して計測する。	副堰堤を越流する流砂量をパルス数として観測し、定量的あるいは定性的に土砂の移動実態を時系列で把握し、スリット砂防堰堤の土砂流出のタイミングを把握する。
河床変動量	横断測量	上ノ沢第 3 号砂防堰堤堆砂域から貯水池までの約 3.8km 区間、縦断ピッチは、40～60m 程度	土砂が活発に移動した洪水直後の地形横断測量を実施し、前回の地形横断測量結果と重ね合わせて、変動面積を算出し、区間距離を掛けて区間変動量を算出する。区間変動量に基づき、土砂収支図を作成する。砂面計の設置断面では、砂面計の高さと実測値の相互比較を行い、妥当性をチェックする。

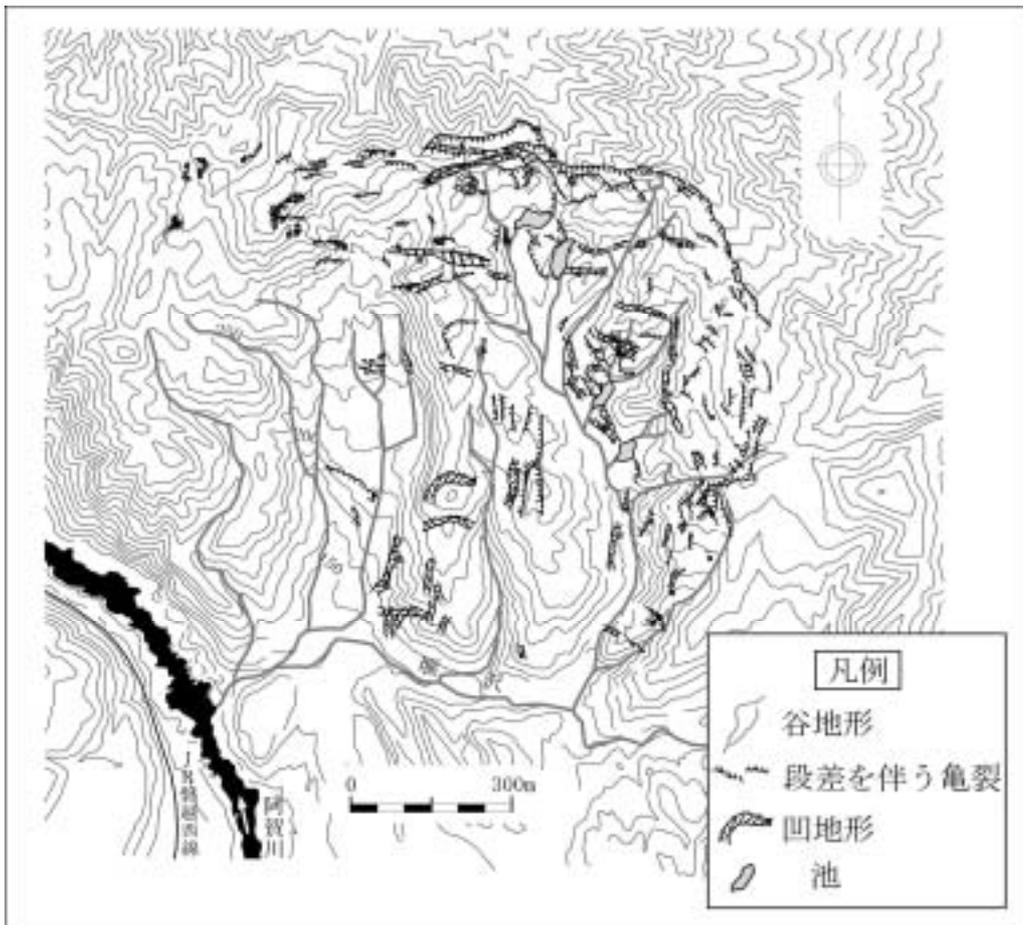
図-2 滝坂地すべり北部ブロック微地形判読図

滝坂地すべりのすべり面は現在までの調査、観測結果から、先第三紀の花崗閃緑岩を基盤岩とし、新第三紀中新世利田層相当の花崗砂岩と荻野層相当の凝灰岩との境界部、或いは境界部のやや上位にあたる極軟質な凝灰岩部と判定している。平成 17～18 年度において、すべり面深度が不明であった北部ブロック頭部域の北東側において 5 孔の調査ボーリングを実施すると共に、それを含む 15 孔のすべり面深度を再検討した。更に、全域のレーザプロファイラーによる図化を実施し、現地確認を経て、微地形判読結果を取り纏めた(図-2)。

その結果、滝坂地すべりの頭部付近のすべり面は従来から考えてきたすべり面深度よりも北東側に深くなっており、微地形判読結果と総合すると、すべり主法線も従来の方向よりも北東側に変更すべきであると判断した。この主法線の方向は現在北部ブロックで実施している GPS 測量による移動方向とも調和的である。この判断に基づいて主断面と横断図とを修正した。従来の断面形状に比べて、すべり面形状、特に横断形状が活動中の地すべりとして無理のない、自然な形状となったと考えている。

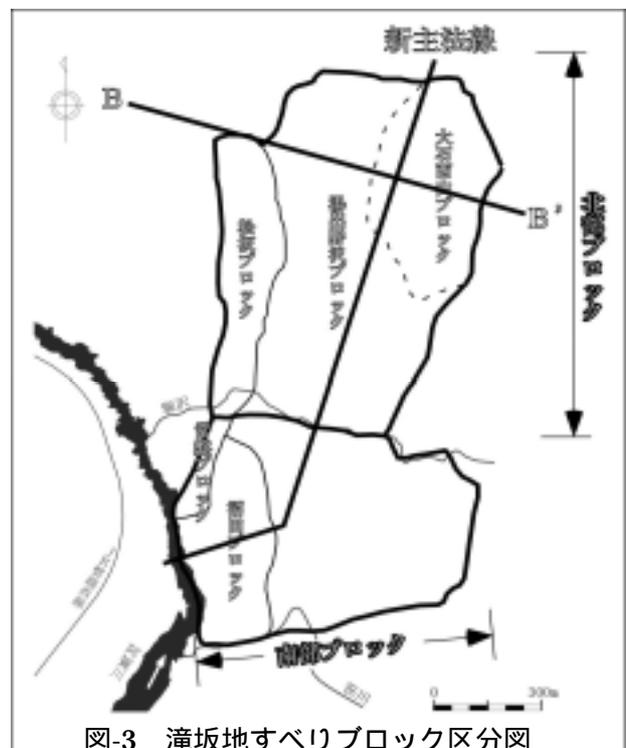
図-3 滝坂地すべりブロック区分図

地区名とブロック区分とが混在した従来の区分図は地区名を別扱いとして、地すべり活動を主眼とした本来のブロック区分として図-3 に取り纏めた。

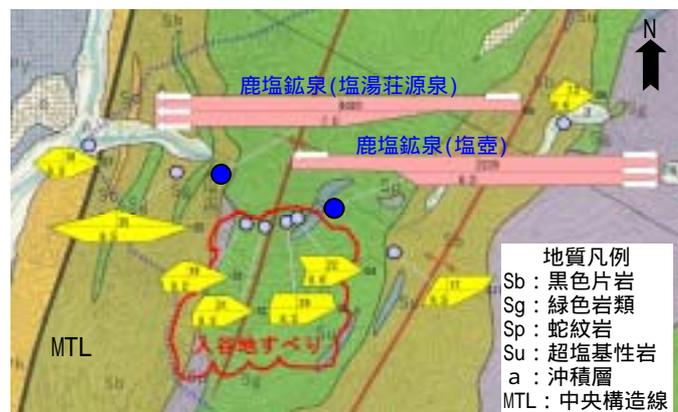
図 - 2 地すべり周辺の水質分布図

地すべり地区の地表水や地下水は重炭酸カルシウム型の水質組成で、日本の循環性地下水の大半と同じ型に属する。入谷地すべり地区に隣接する鹿塩地区で湧出する鉱泉については、これまでの研究成果と同じ、Na-Cl型の水質組成であることを確認した(図2)。

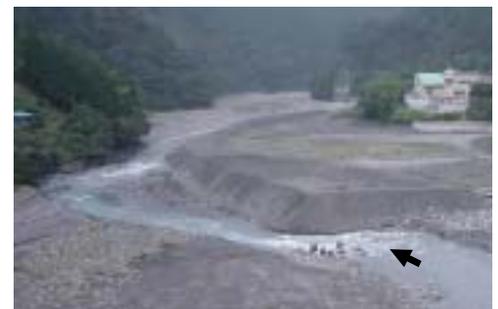
写真-2 38.9km 地点置土
（延長 280m、体積 10,000m³）

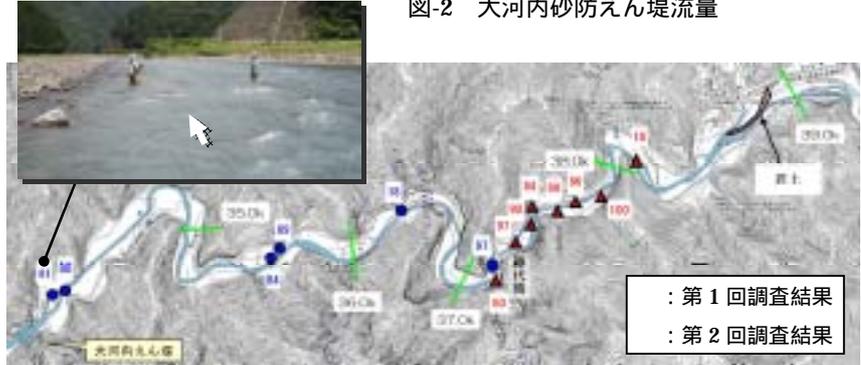
図-3 可動式実験結果(第 1 回及び第 2 回調査後の礫発見位置) 置土より下流に流出した礫のみ表示 ただし、大河内砂防えん堤より下流に流出した礫は非表示

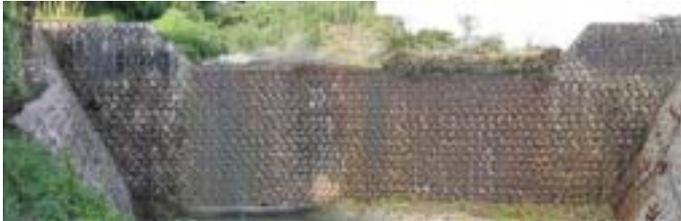
図-1 山神砂防ダム

今回は文化財登録施設の山神砂防ダム（図-1）をケーススタディーとして、調査・検討を行った。本施設を現行基準の外力設定によって安定性評価を試算すると、滑動・転倒・地盤支持力のいずれも条件を満たさないことが確認された（表-2 上段）。

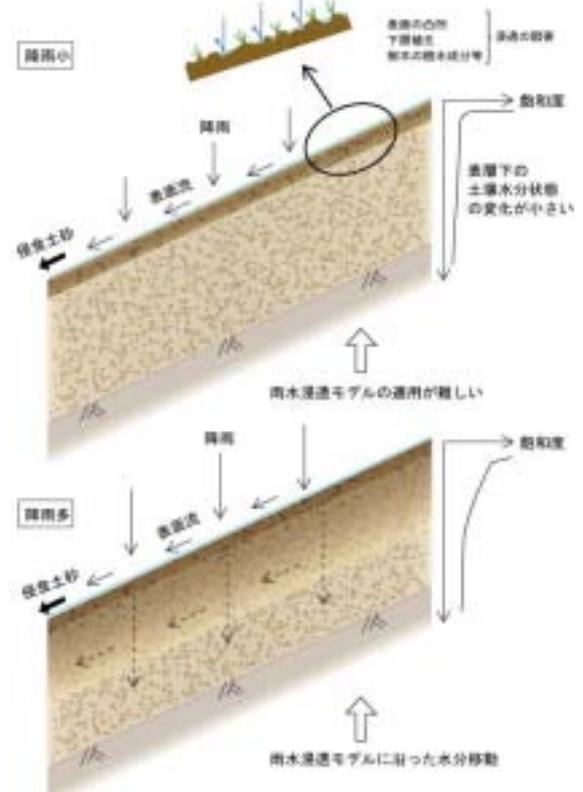
図-1 表面流発生の様式図（推定）

このことから、比較的強度の低い降雨の場合、土層内含水率の上昇は鉛直方向の浸透ではなく、コドラート上方からの側方流により発生すること、表面流水の発生には極表層（深度 10cm 未満）の飽和（または撥水）が要因となっていること、その結果、観測した表面流の発生は、雨水浸透流出シミュレーションモデルが適用しないケースであることが推察された（図-1）。

土壌体積含水率の上昇が見られない場合でも表面流が発生しているケースもあった。このようなケースでは、樹冠遮断された雨水が樹幹流となって地表面に到達し、局所的な表面流の発生に繋がったと推察された。

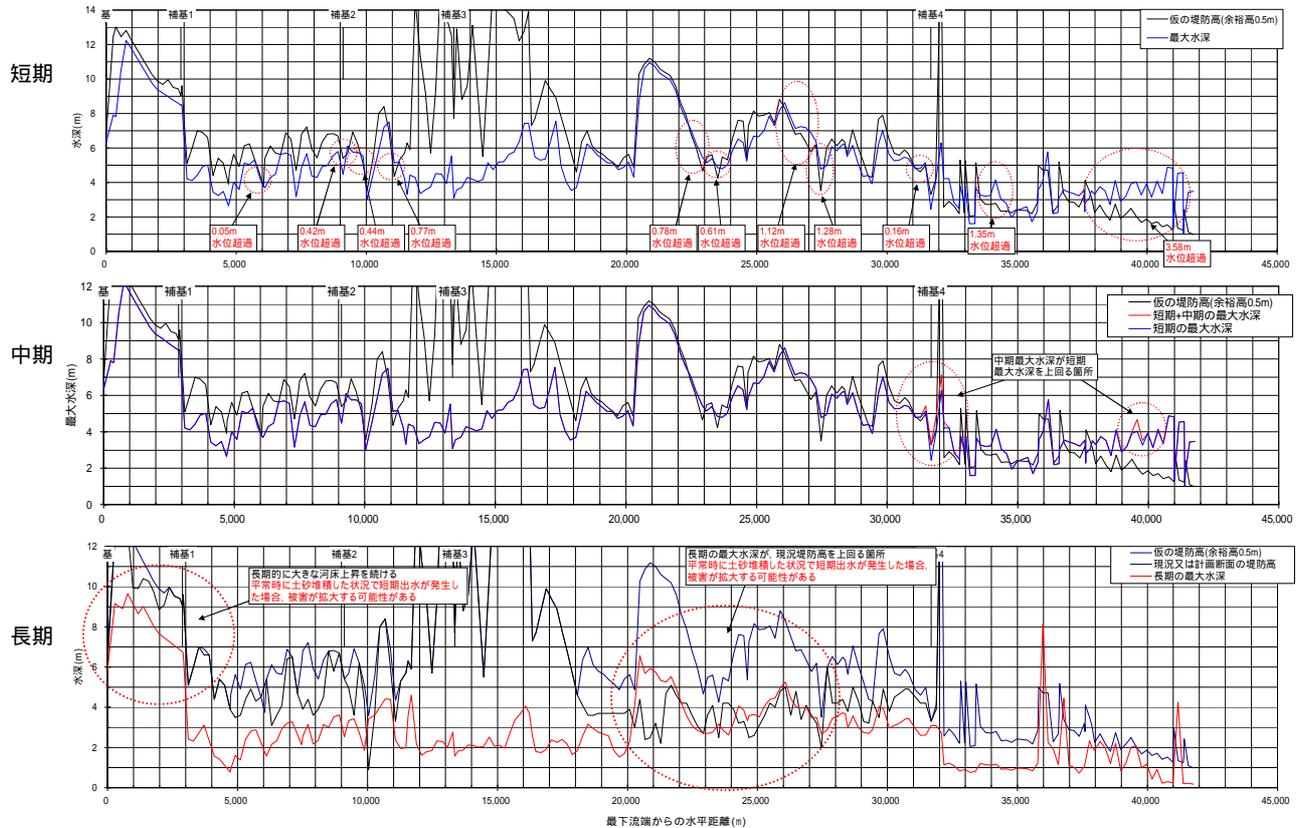
図 - 2 短期・中期・長期の一次元河床変動計算結果

2「現況堤防高、又は河川計画H.W.L+余裕高」と「計算で水のみ流下させた時の最高水位+余裕高」を比較し、高い方の位置を採用した仮想堤防高。なお、余裕高を0mとした場合、大戸川本川に流入する土砂をなくしても、多くの箇所で洪水氾濫が解消されないため、余裕高は0.5mとして検討を進めた。

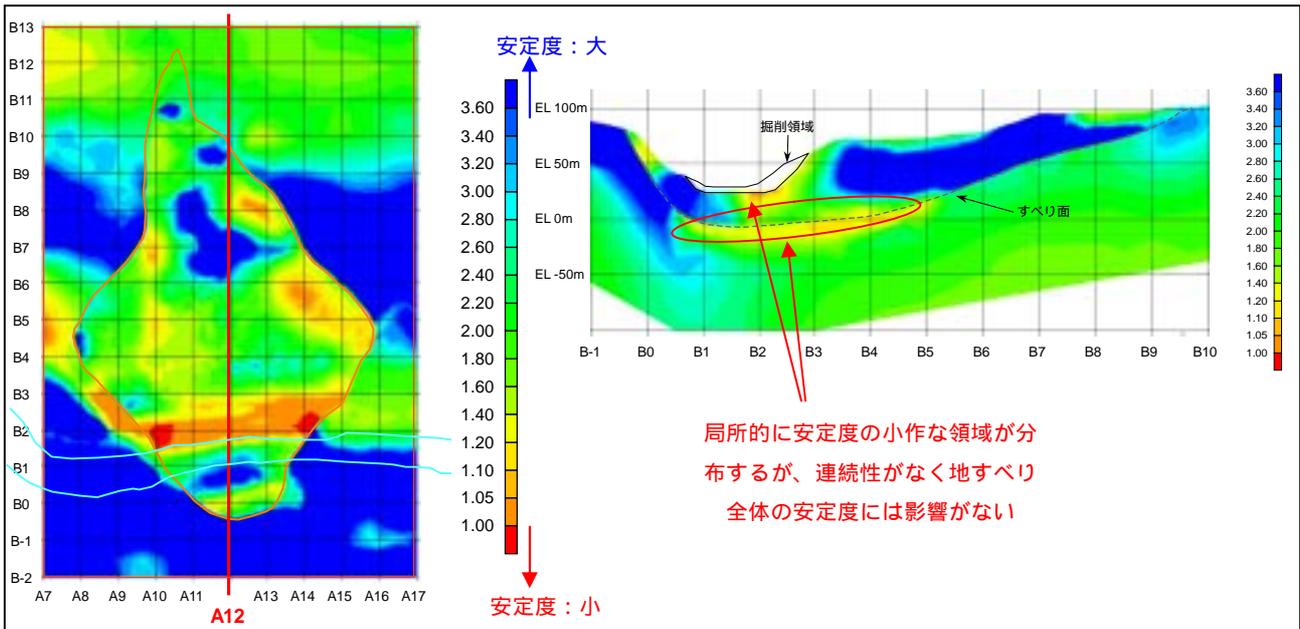
図-1 3次元 FEM 掘削解析結果 (2800m³/s 断面掘削)

結果、河川掘削法面周辺の土塊のゆるみは生じるものの、G ブロック全体としての安定度に影響を及ぼすことはなく、追加の深礎工を 20 基実施すれば 2800m³/s 同等の断面までは掘削されても、概ね安定度は保たれると判断できた（図-1）。

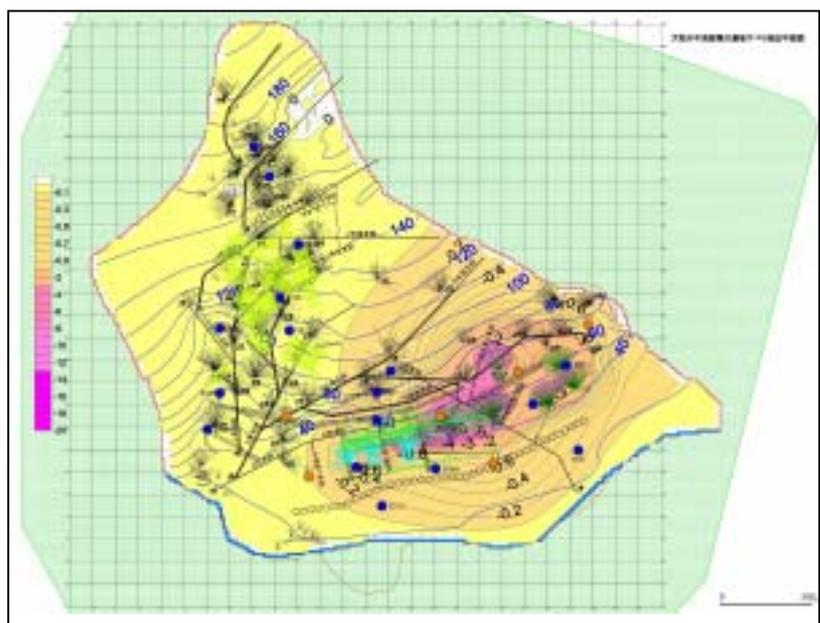
図.6 地下水シミュレーション結果

結果は、図.6に示すとおり、峠下部地区において顕著な地下水位の低下を図ることが可能となり、工法の有効性が示された。

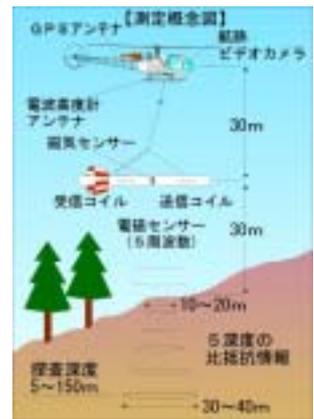
図-3 空中電磁法概念図

「空中電磁法」は、「ヘリコプターを利用して空中から人工的に発生させた交流磁場が地中を透過する際に生ずる電磁誘導現象を利用して、地盤の比抵抗分布を求める」手法である。崩壊地直下を含めた深度 5～150m 間の地盤情報を 3 次的に取得できる。比抵抗値分布から不安定地盤の層厚の推定が可能である。また、理論式により比抵抗値から弾性波速度を算出できる。しかし比抵抗値からは地盤の強度・物理特性を直接計測することはできない。これについては、崩壊斜面背後の安全な範囲で実施するボーリング調査で対応する。「空中電磁法」と、「ボーリング調査」を組み合わせることで、相関を取ることで、対策工の設計に必要な地盤情報を得ることが可能である。

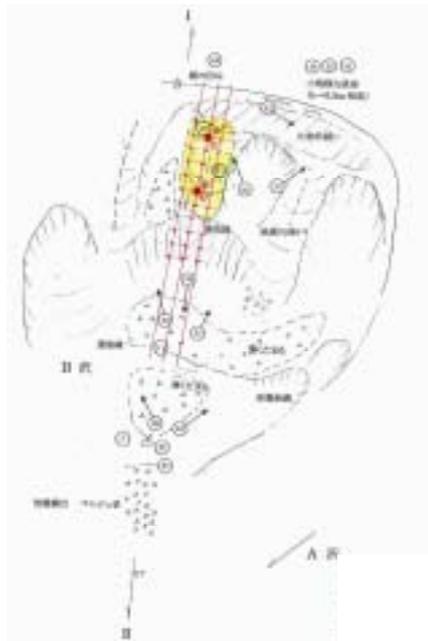
図 - 2 原の谷川地区 計器配置図

機器種類	原の谷川	堰谷川
地盤傾斜観測機器	4 箇所	2 箇所
土壌水分観測機器	2 箇所 (3 深度/箇所)	2 箇所 (3 深度/箇所)
地下水位観測機器	2 箇所	2 箇所
溪流流量観測機器	1 箇所	-
雨量観測機器	-	1 箇所

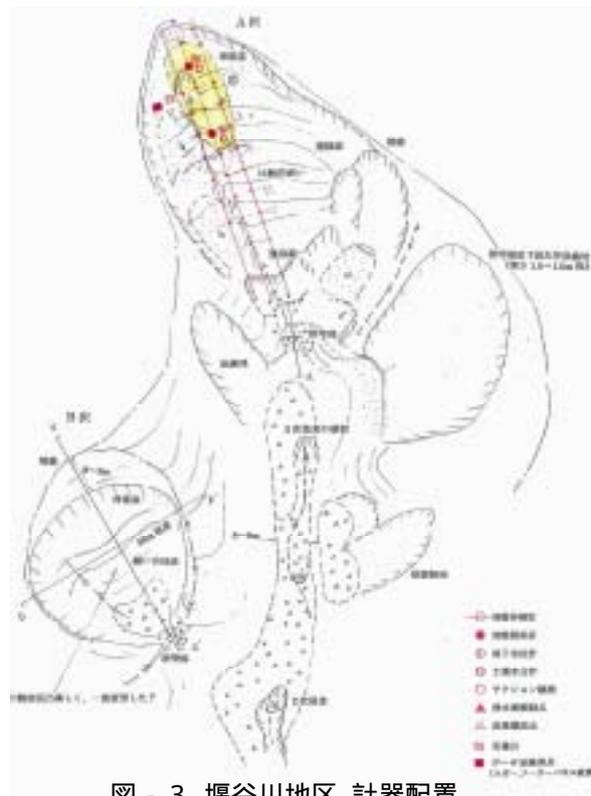
図 - 3 堰谷川地区 計器配置

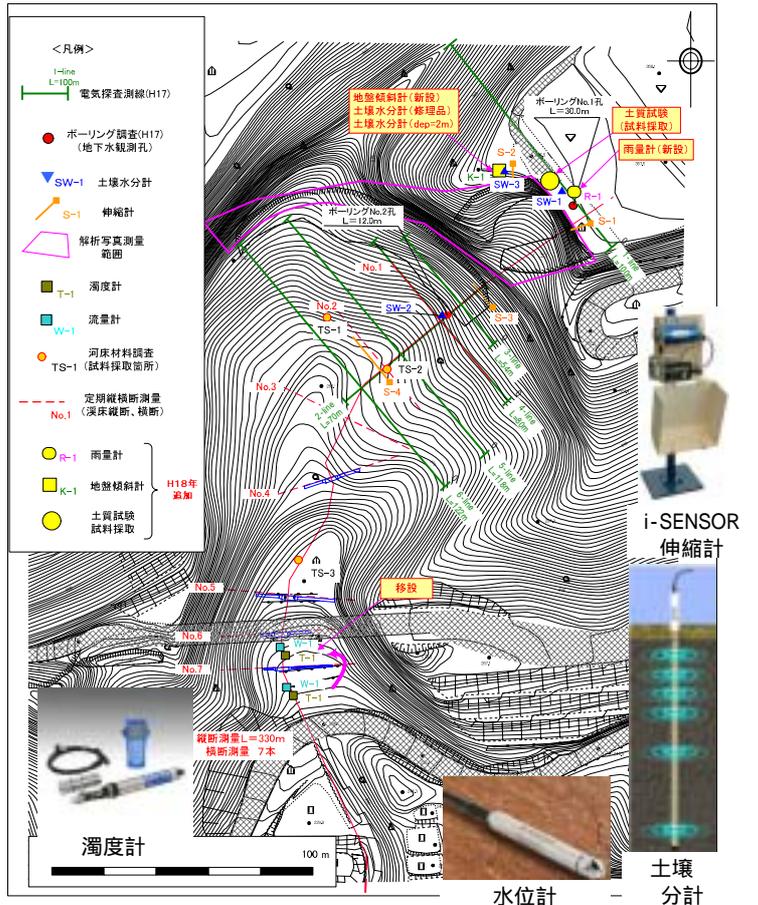
図 - 1 観測機器設置位置図

一方、崖上部の S-2 では、7 月豪雨時に地山変位が観測されたことで、今後、有用なデータが得られることが期待され、観測機器を増設した。また、谷出口付近の濁度計・流量計については、水路の勾配が急で観測値のバラツキが大きく、より精度良く観測するために、砂防堰堤の上流側に移設した。

設置場所	地点名	機器名称	製品名	設置時期	備考
崖上	S-1	ワイヤセンサー	i-SENSOR伸縮計	H18/3	
	S-2	ワイヤセンサー	i-SENSOR伸縮計	H18/3	
	B-1	地下水水位計	プレッシャーメータ	H18/3	
	SW-1	土壌水分計	プロファイルプローブ	H18/3	多深度(1m)
	R-1	雨量計	転倒升式	H18/12	
	SW-3	土壌水分計	プロファイルプローブ	H18/12	多深度(1m)
	K-1	地盤傾斜計	i-SENSOR地盤傾斜計	H18/12	単深度(2m)
谷部	S-3	ワイヤセンサー	i-SENSOR伸縮計	H18/3	
	S-4	ワイヤセンサー	i-SENSOR伸縮計	H18/3	
	B-2	地下水水位計	プレッシャーメータ	H18/3	7月豪雨により破損
	SW-2	土壌水分計	プロファイルプローブ	H18/3	7月豪雨により破損
谷出口	W-1	流量計	プレッシャーメータ	H18/3	12/1に移設
	T-1	濁度計	マルチ水質計	H18/3	12/1に移設

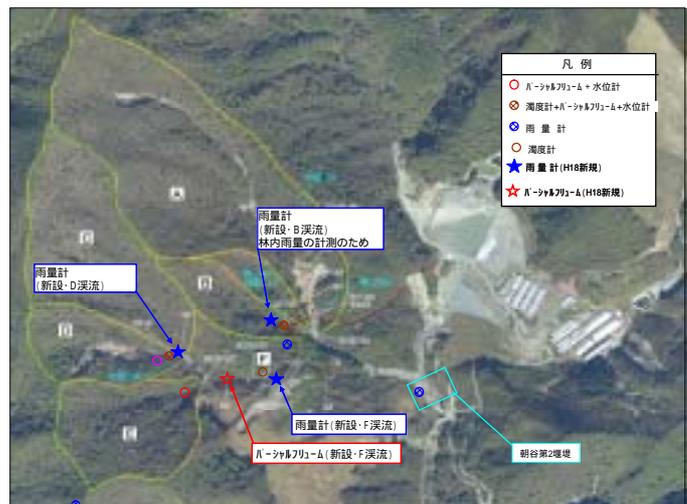
図-1 観測体制の概要

平成 17 年 8 月より、雨量計を朝谷第 2 堰堤、B 溪流、尾根部の 3 箇所に設置し、パーシャルフルームを崩壊地の存在する D 溪流、崩壊地をほとんど存在しない B 溪流及び E 溪流の 3 箇所、濁度計を B, D のパーシャルフルーム箇所及び D 溪流及び E 溪流の合流部に当たる F 溪流の 3 箇所に設置した。その後、18 年度に雨量の観測精度向上のため B, D, F 溪流へ 3 箇所追加し、F 溪流へパーシャルフルームを 1 箇所追加し観測を行った(図-1)。

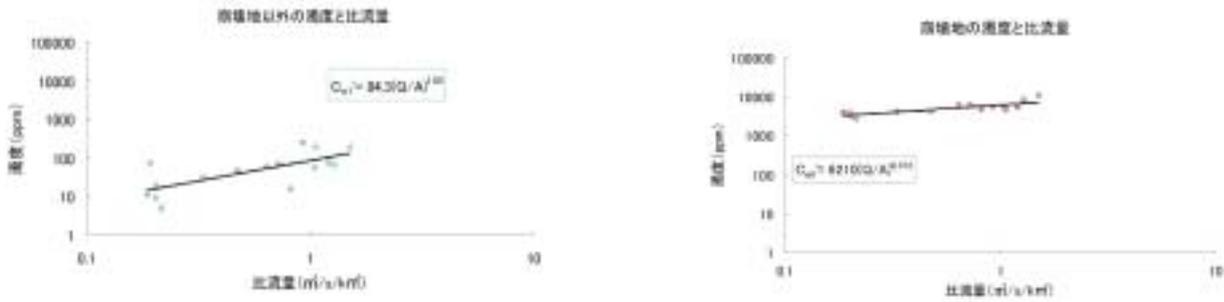
表-3 9月17日～18日の濁度と比流量の関係

本検討において得られた比流量と濁度データについては特殊な動きをするものが多い結果となった。例えば、濁度と比流量の間に時間のずれが生じたり、濁度の急激な上昇と下降が見られる期間や比流量が極小であるにも関わらず濁度が発生する場合があります、通常の降雨イベントでは考えられない現象が観測された。本研究の目的である侵食速度に関するデータを蓄積するためには、通常考えられる波形を示す濁度と比流量のデータを用いて解析を行う必要がある。よって、通常の降雨イベントで見られる動きに類似した事例である 9 月 17 日～18 日のデータを用いて解析を行った。その結果を以下に示す。

崩壊地 : $E_0 = 8.42 \cdot 10^{-8} (Q/A)^{1.04}$
 崩壊地以外 : $E_1 = 1.04 \cdot 10^{-9} (Q/A)^{1.57}$

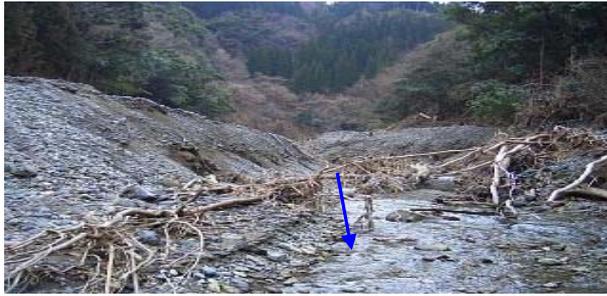
平成18年3月

縦木砂防えん堤上流400m地点状況

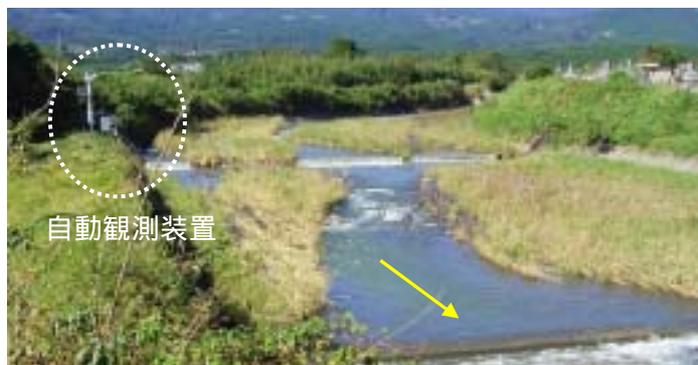
図-2 自動観測装置

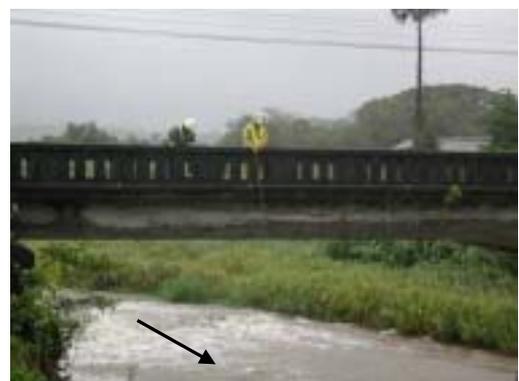
図-3 直接観測の実施状況

花堂橋地点においてバケツ採水により流心、左岸、右岸の3箇所観測を実施した(図-3参照)。

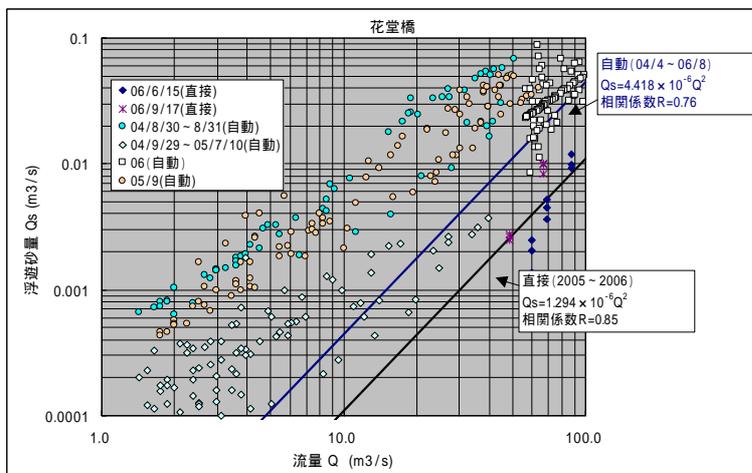
図-4 花堂橋 Q~Qs の関係

高崎川花堂橋地点におけるこれまでの観測結果から流量Qと浮遊砂量Qsをプロットし、図-4に示す。自動観測による式と直接採水による式では差が見られるものの、全国平均で見ると図-5に示すとおり自動観測も直接採水も全国平均に近い値となっている。

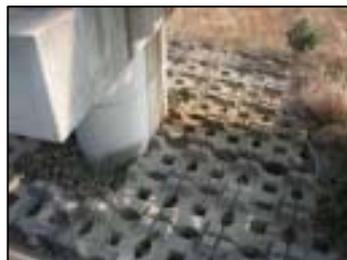
ブロック穴の危険性

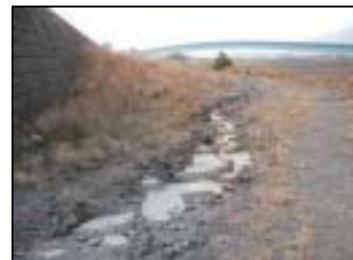
雨水による基盤侵食

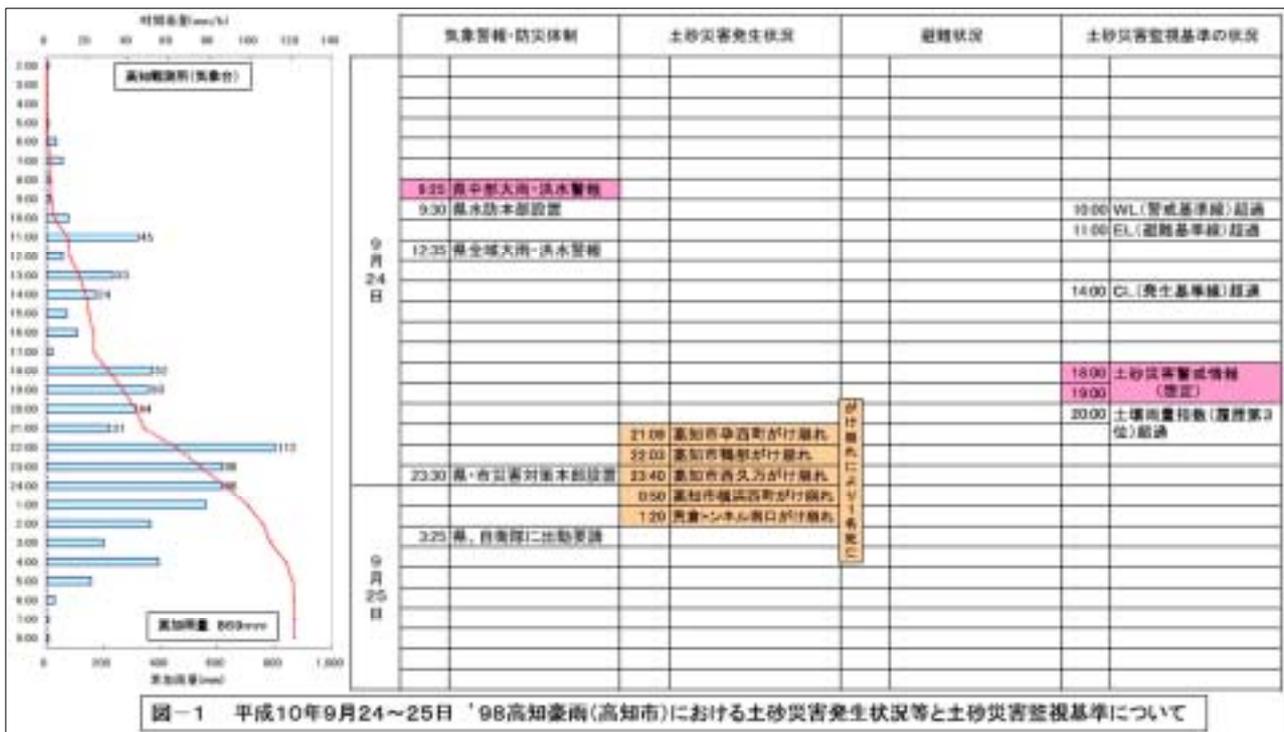
図-1 平成10年9月24～25日 '98高知豪雨(高知市)における土砂災害発生状況等と土砂災害監視基準について

このケースでは、前兆現象的ながけ崩れや土砂流出後の発表となったが、18 時以降の土砂災害多発前には情報を提供できたと想定される。しかし、実際は土砂災害警戒情報の発表を受けてからの避難行動では、時間的な余裕が少ない場合も想定されることから、土砂災害警戒情報のみではなく、補足する情報である土砂災害警戒避難基準雨量や土砂災害の発生状況等の提供、活用も必要であると考えられる。
