# 平成 19 年度六甲山系斜面評価検討業務

近畿地方整備局 六甲砂防事務所

# 平成 19 年度六甲山系土砂動態調査検討業務

# 平成 19 年度 亀の瀬地すべり概成判定検討業務

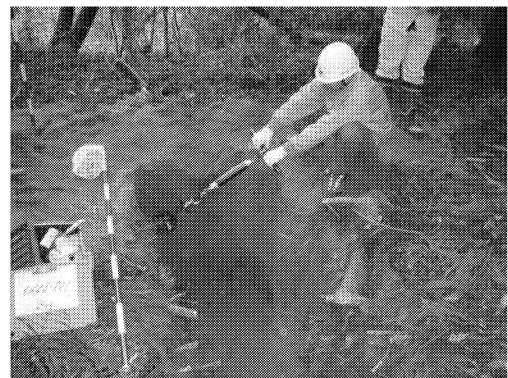
写真-1 引き抜き抵抗試験の実施状況

根系の引き抜き抵抗試験は、整備区分 II に該当する群落で5地点（スギーヒノキ、ニセアカシア）、整備区分 III に該当する群落で5地点（コナラアベマキ、アカマツモチツツジ）実施した。試験結果から算出した根系による土層の補強強度を比較した結果、スギーヒノキ群落は補強強度が低く、コナラアベマキ群集は高い傾向が確認された。一方、ニセアカシア群落、アカマツモチツツジ群集は結果がばらつく傾向がみられた。ばらつく傾向がみられた2群落は、根系の腐朽や松枯れの影響等、樹木の健全度が影響している可能性が考えられた。

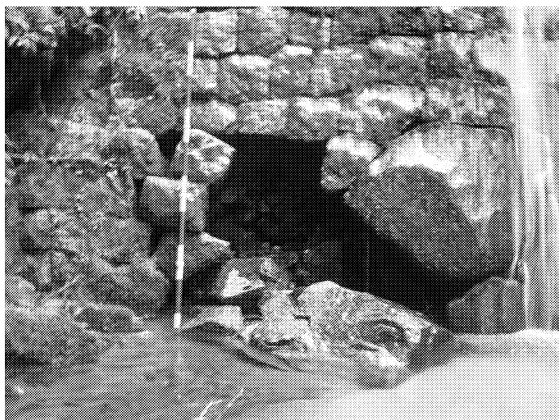
基礎の洗掘により最下部の積み石が欠落した事例

田上山において「歴史的・文化的価値が高いと思われる施設」（平成 18 年度 歴史的砂防施設等の保存・維持管理に関する検討業務にて選定）を中心とした 30 基の空石積み砂防えん堤を対象に、維持管理上の課題抽出を目的とした現地調査を実施して、施設状況（破損、補修跡）の把握を行った。

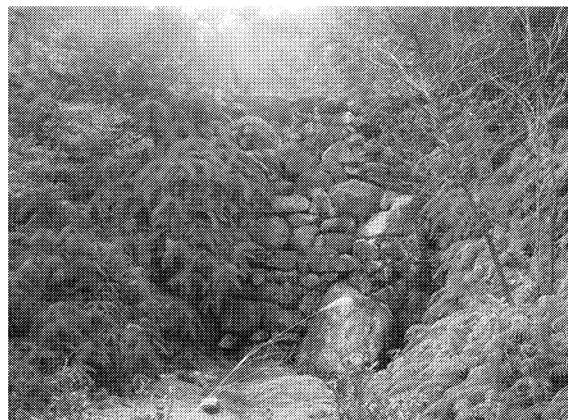
植生により施設の変状確認が困難な事例
