Technical Note of National Institute for Land and Infrastructure Management  
No. 522  
March 2009

## 迫川で形成した河道閉塞（天然ダム）の危険度評価に関する考察

国土技術政策総合研究所 危機管理技術研究センター 砂防研究室  
水野 秀明  
小山内 信智

Study On Evaluation of Risk Caused By Breach of Natural Barrier

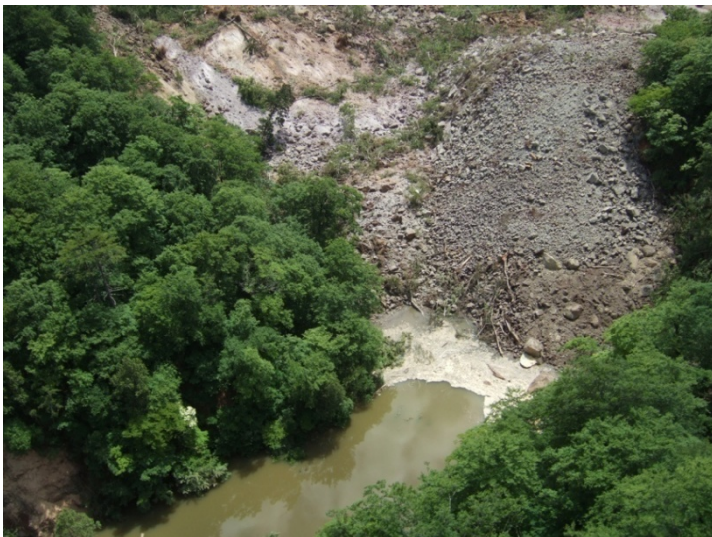
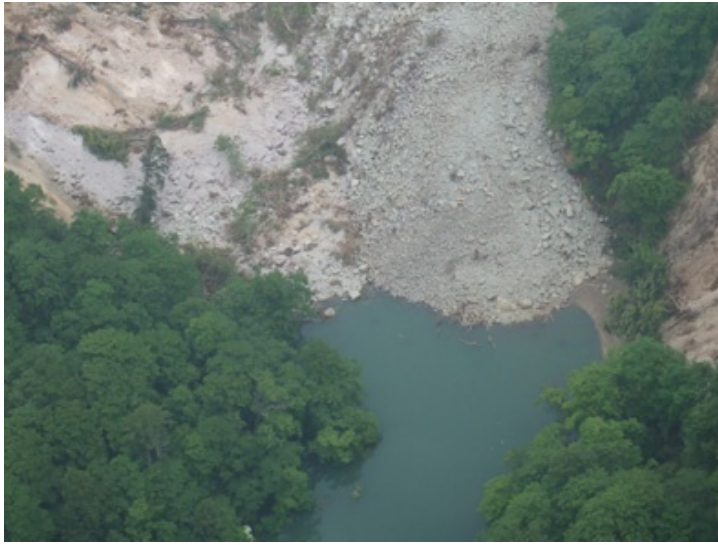
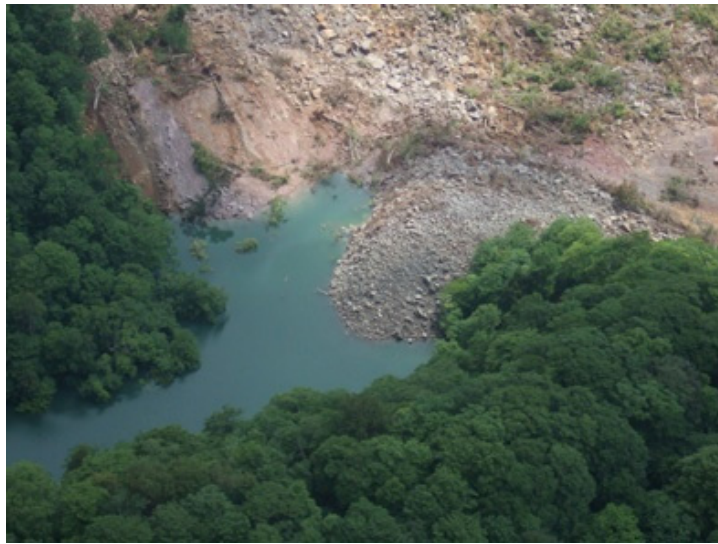
写真一 2 湛水池（1）

写真－2は天然ダムの湛水池を撮影したものである。(a)は平成20年6月15日、(b)は同月21日、(c)は同月30日、(d)は同年10月1日にそれぞれ撮影したものである。これらの写真から、湛水池の水位が徐々に上昇したことが分かる。これらの写真と後述する図－2を比較したところ、水位は同年6月17日に498m、同月21日に508m、同月30日に513mに達したことが分かった。写真－3は平成20年7月5日に地上で撮影されたものであるが、この時点で湛水池の水は天然ダムの中を流れて下流へ流出していたことが分かる。

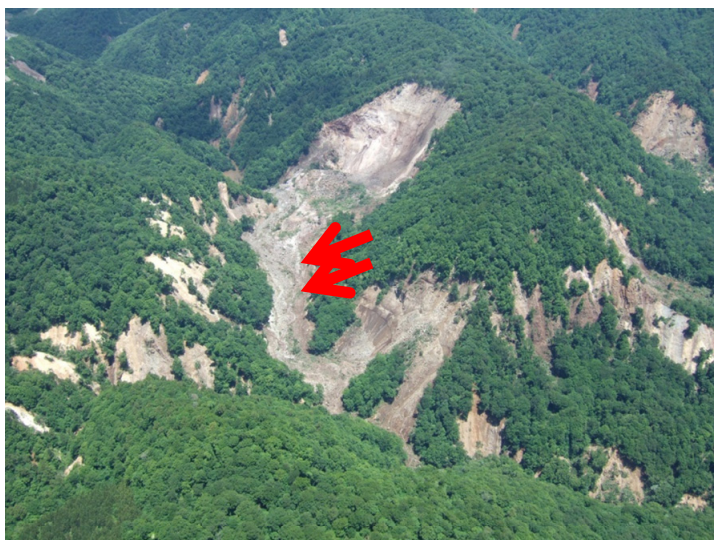
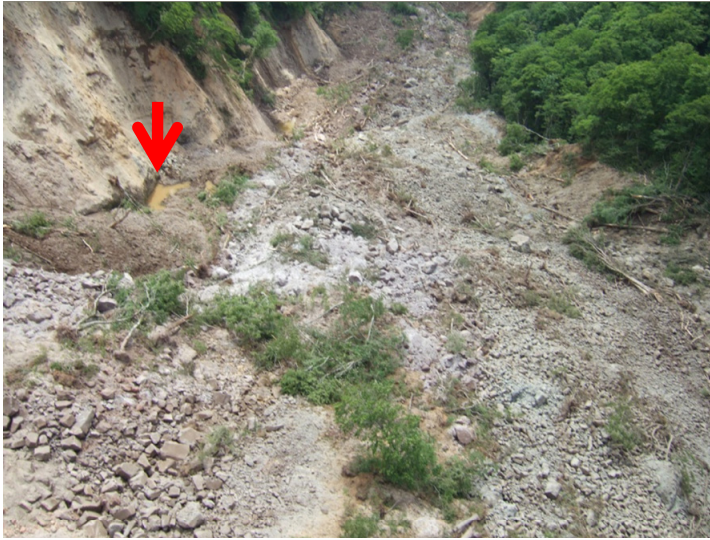
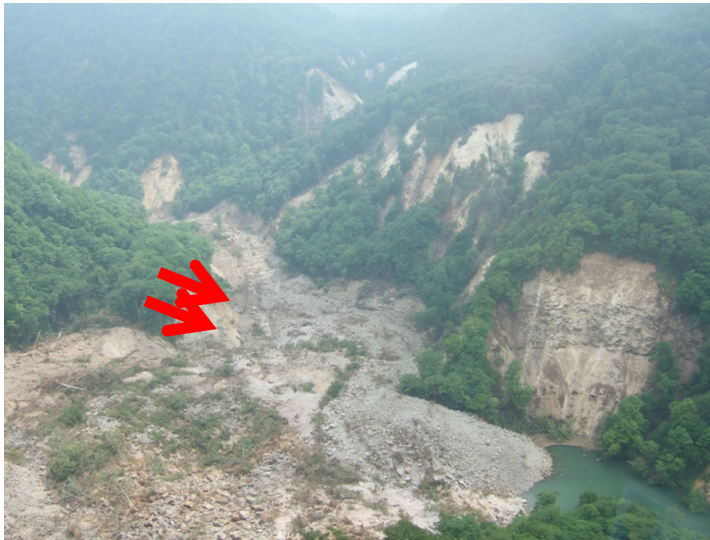
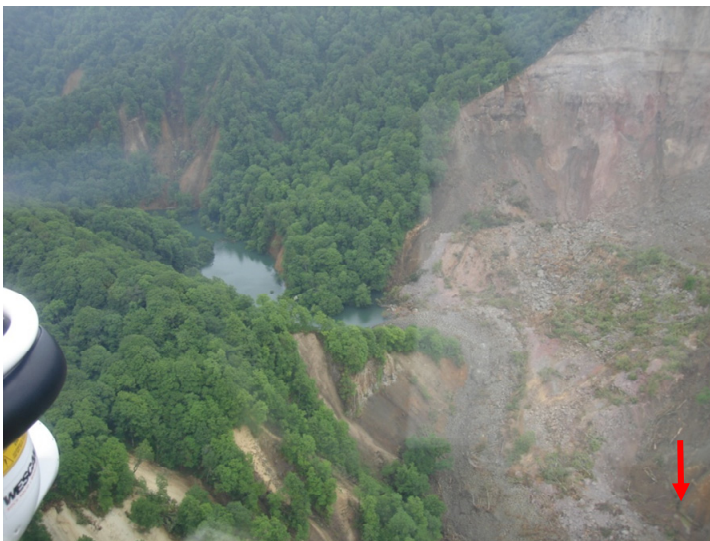
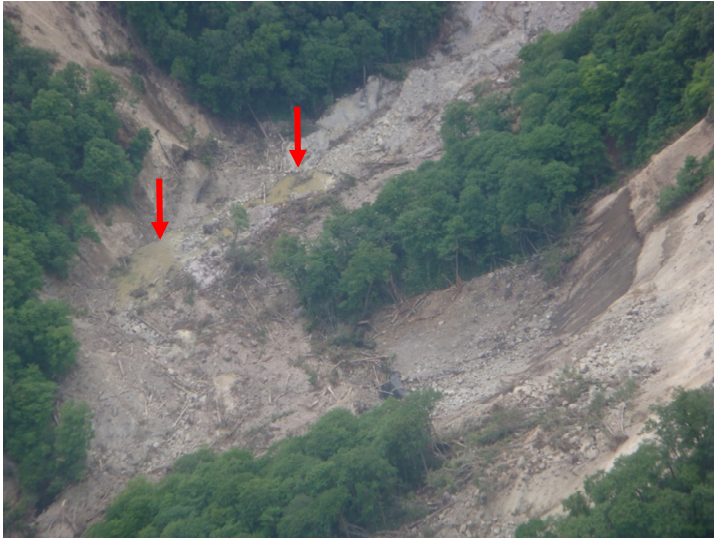
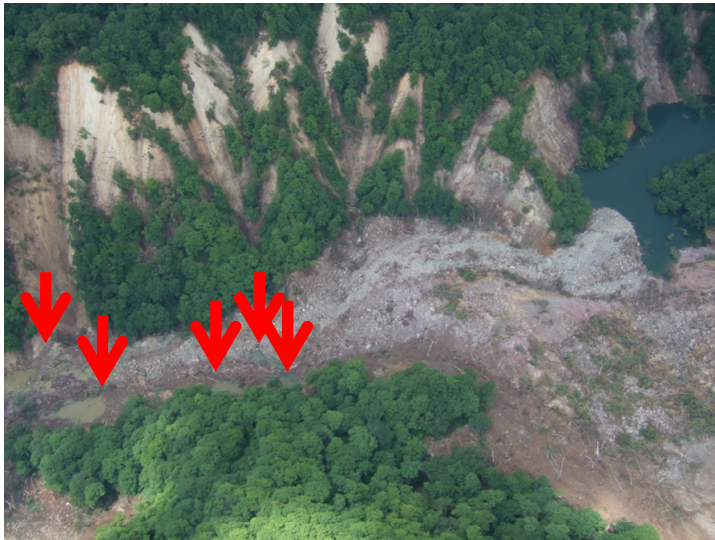
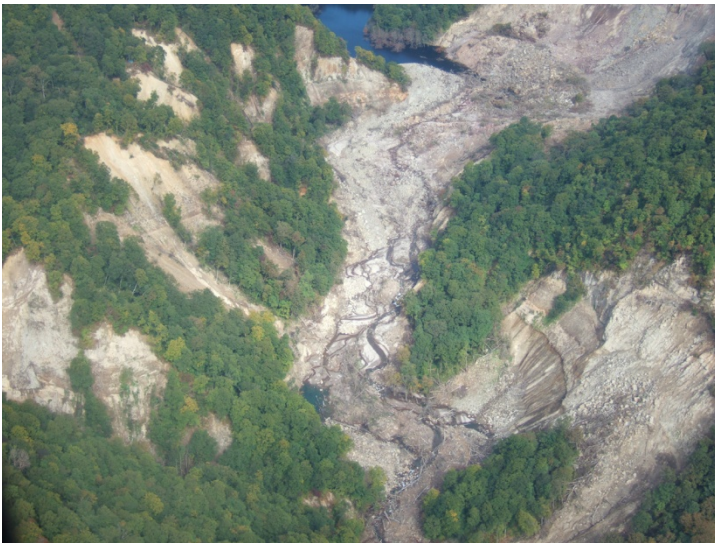
写真－4 天然ダムの表面の水たまり（1）  
（(a)：国総研撮影）

写真－4は天然ダムの表面を撮影したもので、矢印で水たまりの位置を示した。(a)は平成20年6月15日、(b)は同月17日、(c)は同月20日、(d)は同月24日、(e)は同月26日、(f)は同月30日、(g)は同年10月1日にそれぞれ撮影したものである。水たまりが天然ダムの左岸側の表面で拡大していく様子が分かる。水たまりは地震が発生した翌日(a)及び3日後(b)では小さかったが、16日後(c)では拡大するとともに数も増えていた。このような時系列的変化と粒径の大きな砂礫が河道を閉塞していることを踏まえると、写真－3のように、湛水池の水は天然ダムの中を浸透して下流へ流れ出していたと推測できる。6月30日時点で湛水池の水は天然ダムの表面を流れていなかったが、同年10月1日の時点で天然ダムの表面を流れていた。また、侵食された痕跡も見られた。

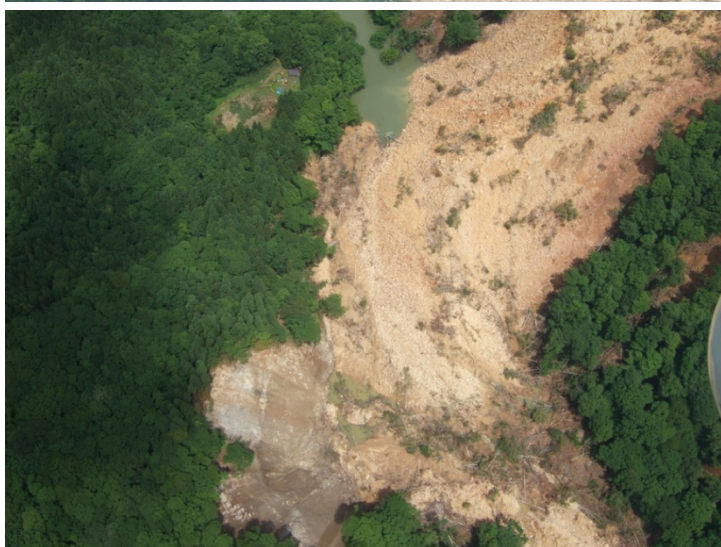
写真－7 湛水池（1）  
（(a)～(c)：国総研撮影）

写真－7は天然ダムの湛水池を撮影したものである。(a)は平成20年6月15日、(b)は同月21日、(c)は同月30日、(d)は同年10月1日にそれぞれ撮影したものである。これらの写真から、湛水池の水位が徐々に上昇したことが分かる。これらの写真と後述する図－3を比較したところ、水位は同年6月17日に379m、同月21日に383m、同月30日に389mに達したことが分かった。(d)から、対策工を建設している様子が分かる。

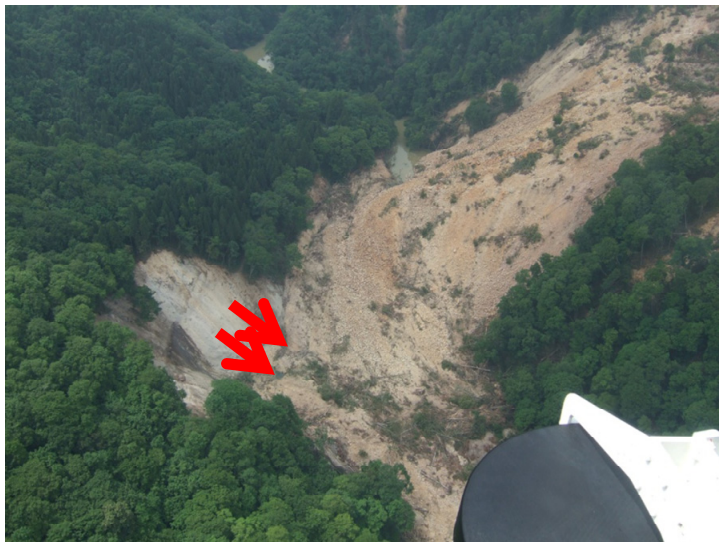
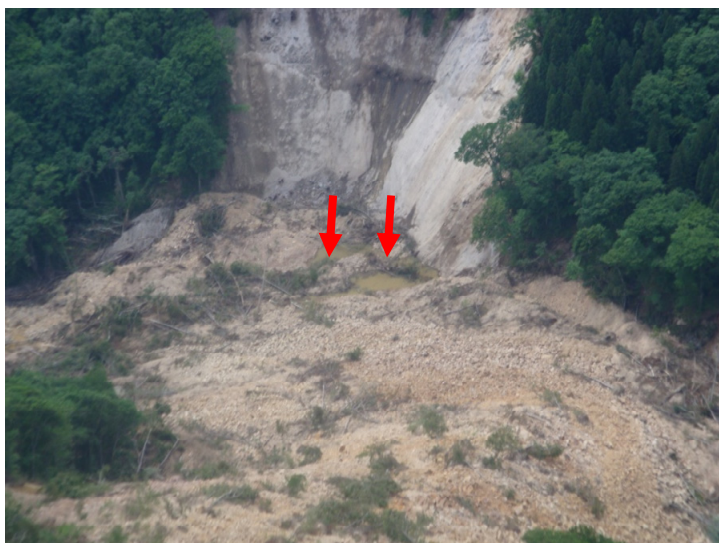
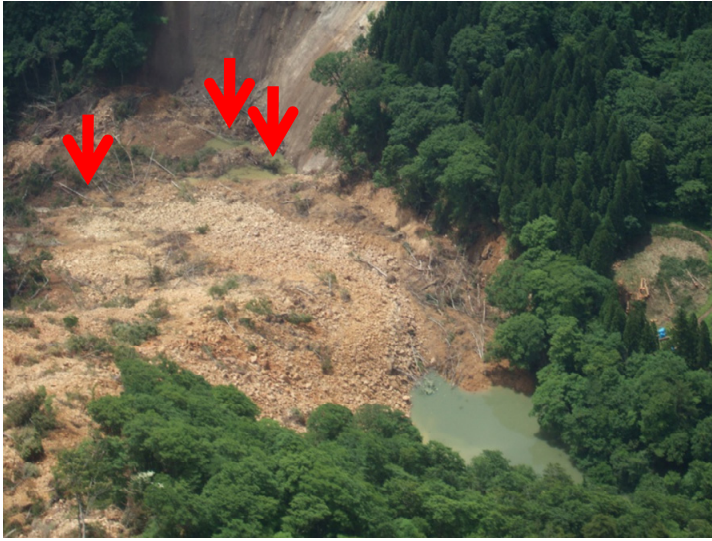
写真－8 天然ダム 표면の水たまり（1）  
（(a)～(b)：国総研撮影、(c)：東北地方整備局撮影（提供））

写真－8は天然ダムの表面を撮影したものである。(a)は平成20年6月15日、(b)は同月21日、(c)は同月27日、(d)は同月30日にそれぞれ撮影したものである。水たまりは地震が発生した3日後(a)では右岸側に小さく存在したが、16日後(b)では拡大するとともに数も増え、両岸で見られた。湯浜と同様に湯ノ倉においても、湛水池の水は天然ダムの中を浸透して下流へ流れていたと推測される。6月30日の時点で湛水池の水は天然ダムの表面を流れていなかった。

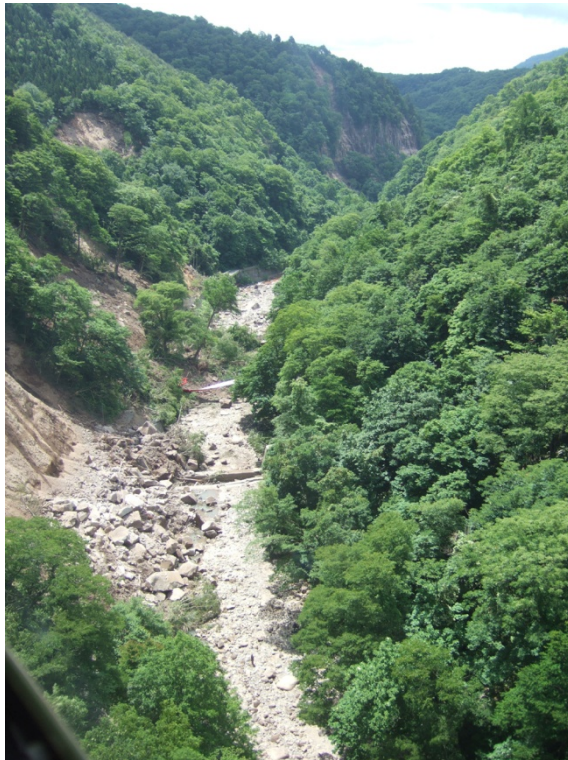
写真一 1 0 温湯（平成 20 年 6 月 17 日国総研撮影）

写真－10は平成20年6月17日に自衛隊ヘリコプターより撮影したもので、温湯における天然ダムを上流側から下流側を向いて撮影したものである。写真の左手より崩壊した土砂が河道を閉塞した。17日の時点では、湛水池が形成されていなかった。これは湯ノ倉及び川原小屋沢の湛水池の水がそれらの天然ダムの表面を流れ下っていなかったためと考えられる。

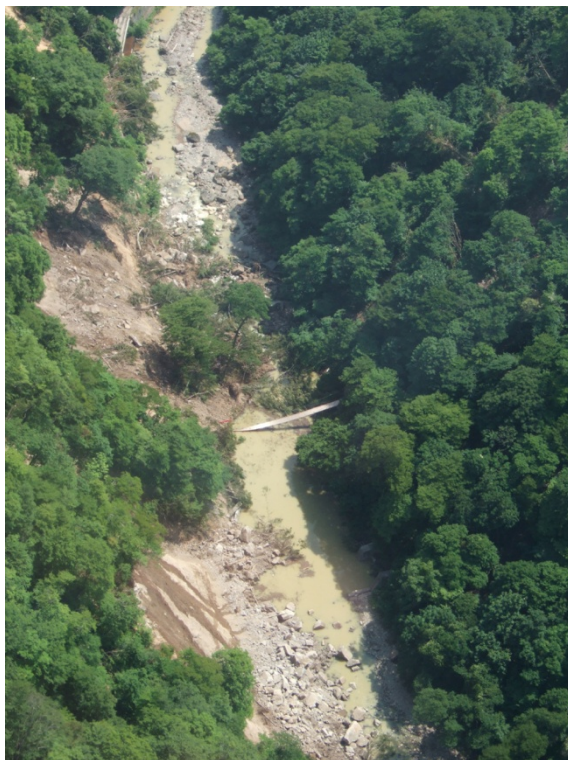
写真一 1 1 温湯（平成 20 年 6 月 20 日国総研撮影）

写真－11は平成20年6月20日に国土交通省ヘリコプターより撮影したもので、温湯における天然ダムを上流側から下流側を向いて撮影したものである。20日の時点では、湛水池が形成され、その水が天然ダムの表面を流れ下っていた。川原小屋沢の湛水池の水が18日に天然ダムの表面を流れ始めたことを考慮

すれば、温湯では湛水池が 20 日までに満水となり、天然ダムの表面を流れ始めたと推測される。

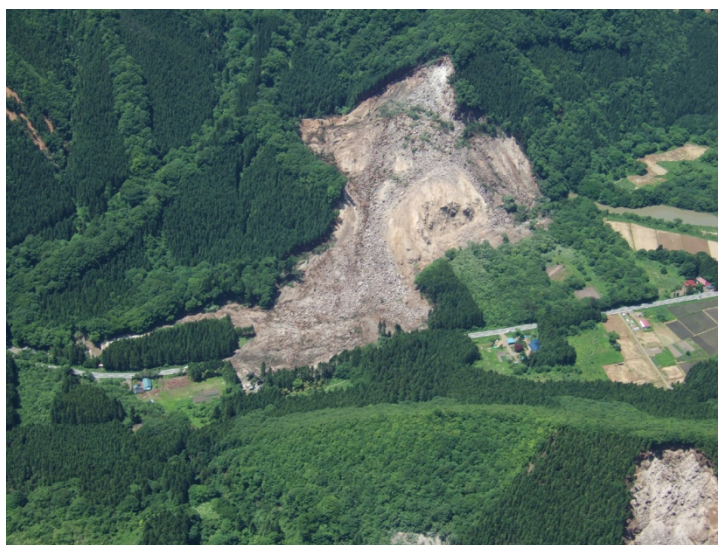
写真－12 小川原 (平成 20 年 6 月 15 日国総研撮影)

写真－12は平成 20 年 6 月 15 日に国土交通省ヘリコプターより撮影したもので、小川原における天然ダムを左岸側から右岸側を向いて撮影したものである。写真の上より崩壊した土砂が河道を閉塞した。15 日時点で、湛水池が形成されていた。

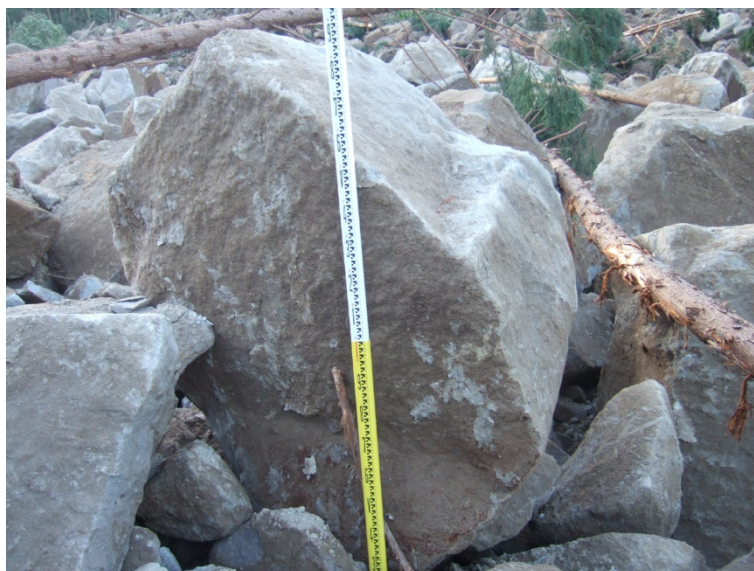
写真-13 天然ダム表面の礫（平成20年6月15日国総研撮影）

写真－13は天然ダムの表面を撮影したものである。この天然ダムの表面は、大きいもので 2 m 程度、主に 1 m 程度の岩で覆われていた。

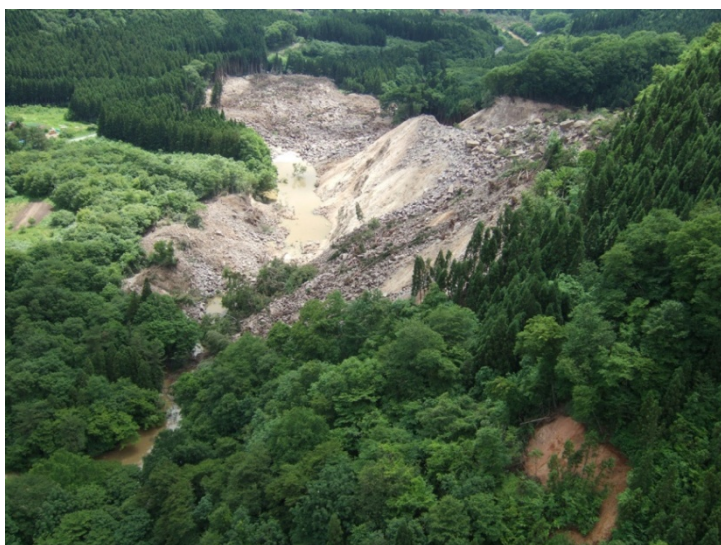
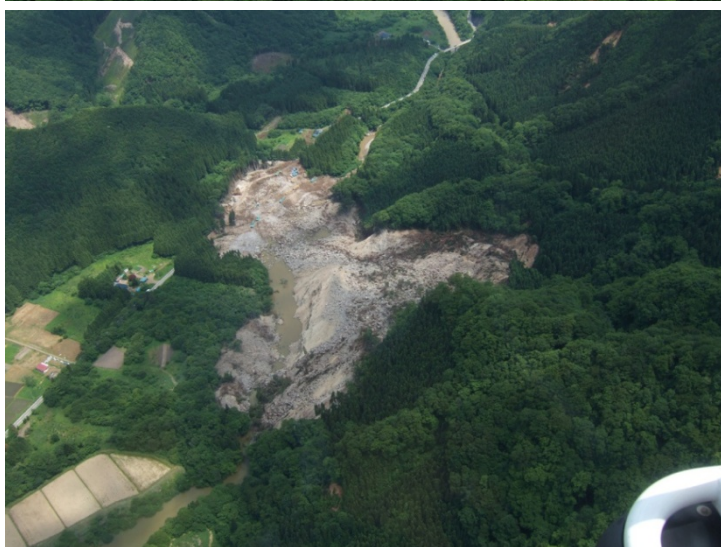
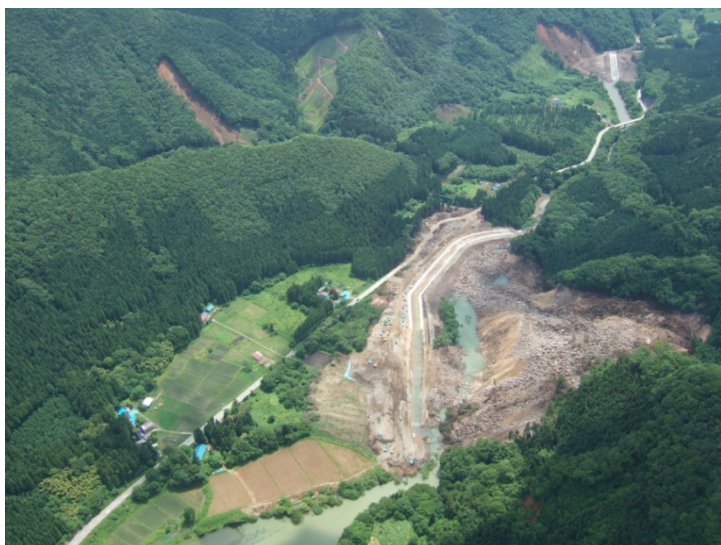
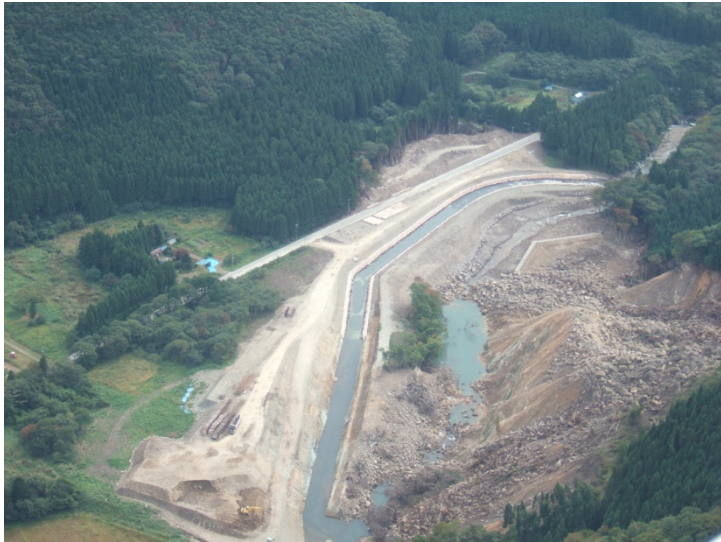
写真-14 湛水池（1）

写真－14は天然ダムの湛水池を撮影したものである。(a)は平成 20 年 6 月 15 日、(b)は同月 17 日、(c)は同月 20 日、(d)は同月 30 日、(え)は同年 10 月 1 日にそれぞれ撮影したものである。これらの写真から、湛水池の水位は 17 日でほぼ天然ダムの高さと同様となったことが分かる。(d)(e)から、対策工を建設している様子が分かる。

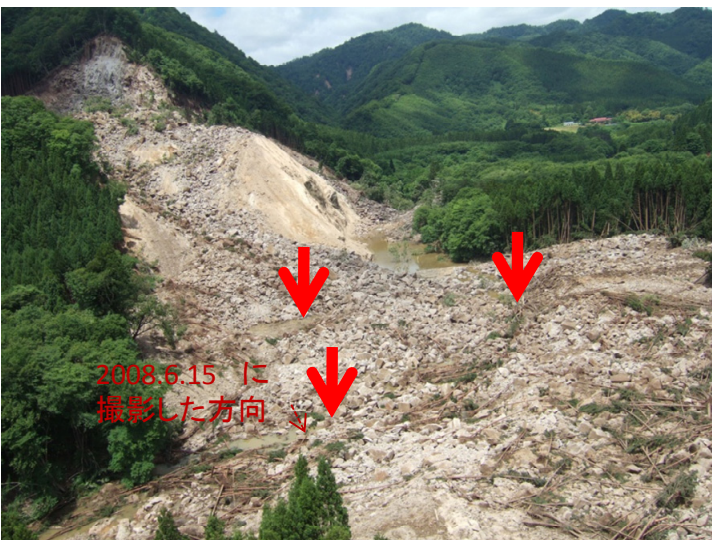
写真-15 天然ダムの表面の水たまり ((a) ~ (b) : 国総研撮影)

写真－15は天然ダムの下流側の表面を撮影したものである。(a)は平成 20 年 6 月 15 日に地上より、(b)は同月 17 日に自衛隊ヘリコプターより撮影したものである。水たまりは地震が発生した翌日(a)では存在したが、3 日後(b)では河道閉塞(天然ダム)の下流側の右岸側と左岸側に形成された。このことから、17 日の時点では、湛水池の水が河道閉塞(天然ダム)の中を浸透して下流へ流れていたと推測される。

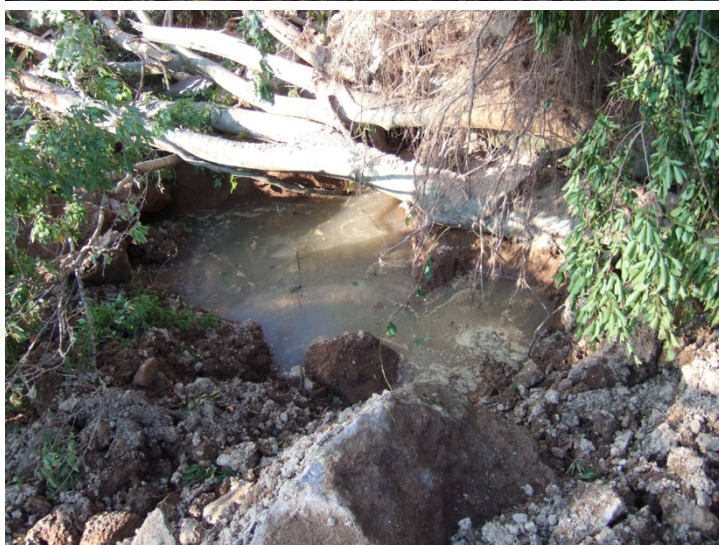
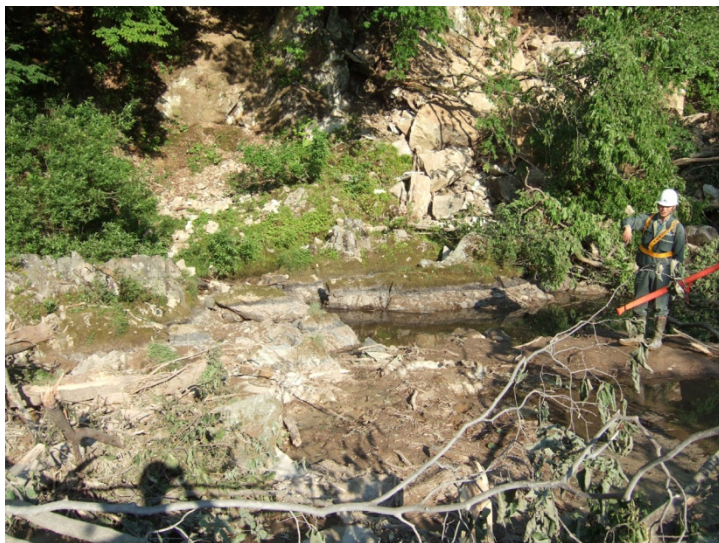
写真－18 天然ダムの表面の水たまり（1）

写真－18は同月16日に地上で撮影した、天然ダム上に現れた水たまりである。図－5にその位置を示す。現地踏査で確認できたものは天然ダムの左岸側に位置しており、写真－18に示した5つであった。また、天然ダムの下流端にも小さな水たまり（水たまり5）が見られたが、そこから水が下流へ流れ出ていなかった。このことから湛水池の水が河道閉塞（天然ダム）の中を浸透していったが、下流へ流れていなかったと推測される。

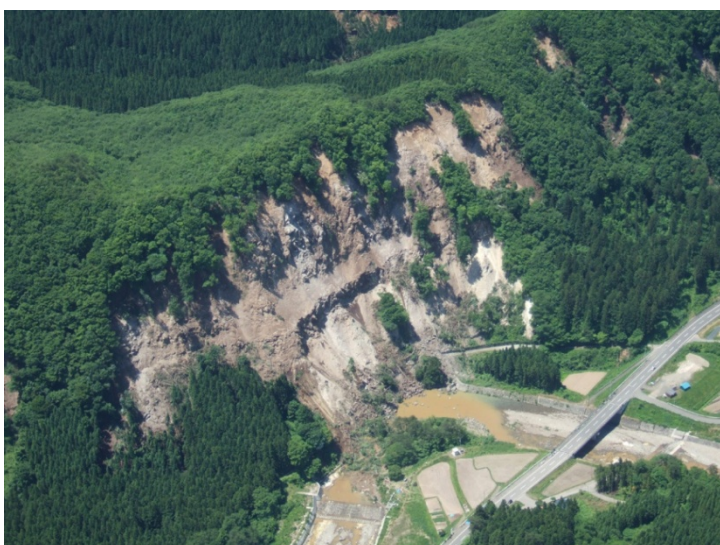
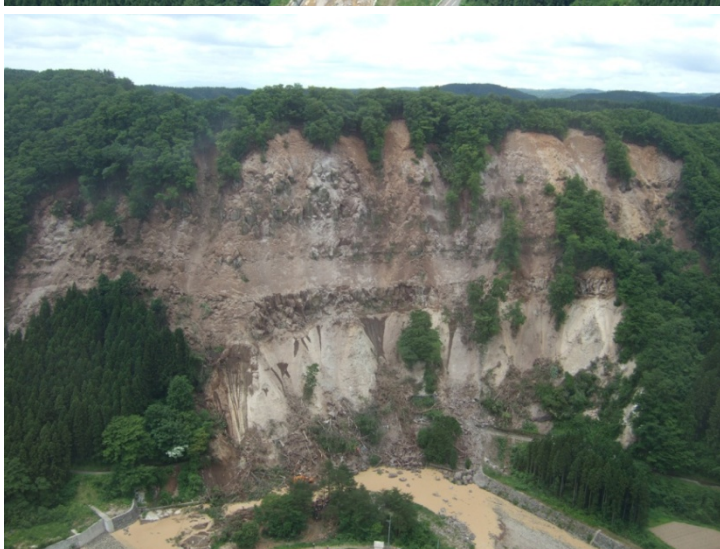
写真－19 坂下  
((a)～(b)：国総研撮影)

写真－19は坂下の河道閉塞（天然ダム）を左岸側から右岸側を向いて撮影したものである。(a)は平成20年6月15日に国土交通省ヘリコプター、(b)は平成20年6月17日に自衛隊ヘリコプターよりそれぞれ撮影したものである。15日時点では湛水池が形成されていたが、河道閉塞（天然ダム）の表面に水たまりも見られた。しかし、15日時点で湛水池の水が河道閉塞（天然ダム）の表面を流れていたかは不明であった。17日時点では、救助活動のため無人化重機を用いて水路を開削したため、湛水池の水が下流へ流れていた。
