TECHNICAL NOTE of  
National Institute for Land and Infrastructure Management  
No. 535 May 2009

**2008 年 5 月 12 日汶川地震（四川大地震）における**

**建築物被害と復興に係わる調査活動の記録**

Record of the Activities on the Investigation of the Building Damage  
and Restoration by the 2008 Sichuan Earthquake

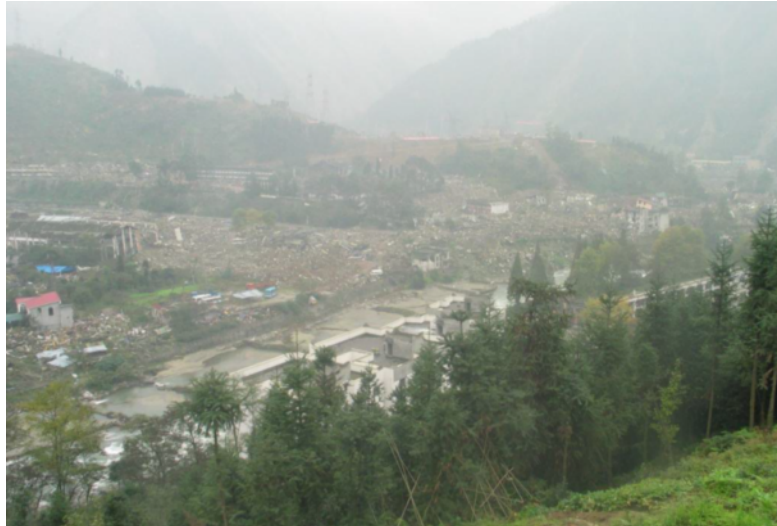
写真 4.2.1.1 映秀の遠景

写真 4.2.1.1 は、丘から遠望した映秀であり、ほとんどの建物が崩壊あるいは大破している様子がわかる。

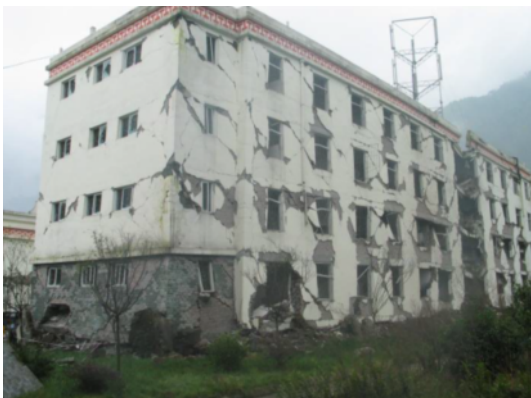
写真 4.2.1.7 漩口中学校内の学生寮

また、写真 4.2.1.7 および写真 4.2.1.8 は、敷地内にある 5 階建ての学生寮である。この建物の構造形式は、枠組み組積造であり、1 階が完全に層崩壊するとともに、2 ~ 5 階においてもレンガ壁及び RC 柱に大きなせん断ひび割れが多数見られた。

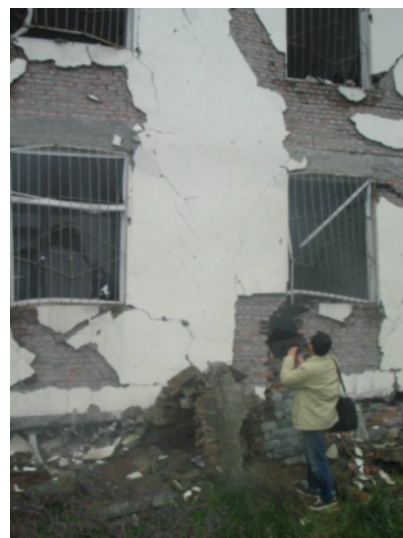
写真 4.2.1.8 写真 4.2.1.7 の建物の詳細  
(白い壁部分の中央が RC 柱であるが、RC 柱およびレンガのそで壁にもせん断ひび割れが見られた。)

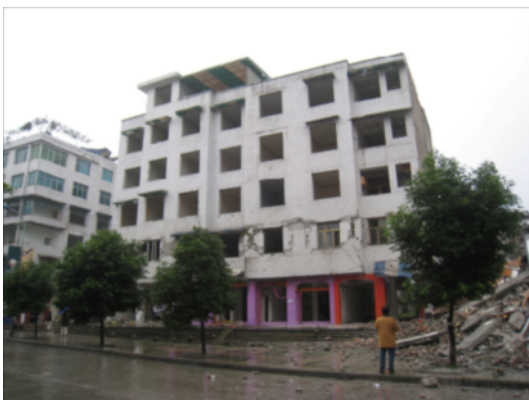
建設は 90 年代とのこと。1 階部分は RC 造の店舗、2 階以上は枠組み組積造の住居とした 5 階建て建物。1 階部分の RC 柱位置と、2 階以上の柱・壁位置がそろっていない場所もある。1 階は間口 3m 程度の RC 造で剛強と思われる。構造種別が変化する 2 階部分の損傷が激しい。隣接する建物群は解体撤去作業が進んでいるが、撤去途中の 1 階 RC 造部分は損傷が小さいように見える。

写真 4.2.2.11 2 層が大きく損傷（1 階  
柱と 2 階以上の柱位置が異なる。）

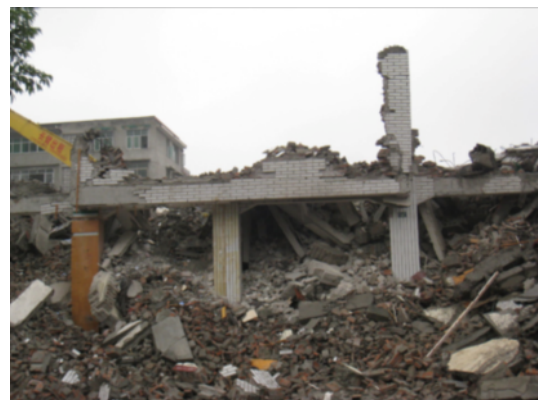
写真 4.2.2.12 解体途中の隣接建物( 解体  
が進んでいることから、2 階以上は、写真  
4.2.2.11 より被害が大きかったと推測さ  
れる。)

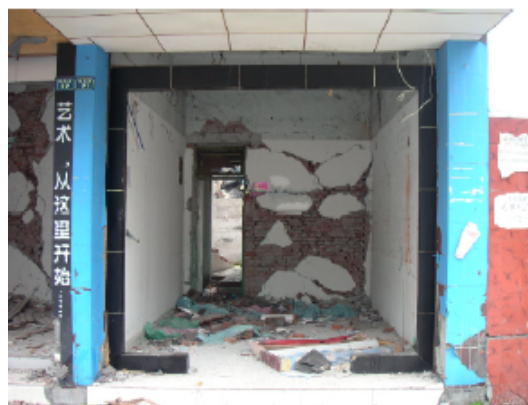
写真 4.2.3.2 （店舗兼住宅 1）1 階内部の破壊状況

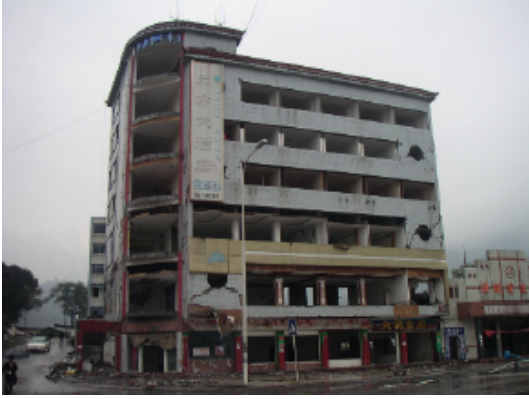
写真 4.2.3.3 (店舗兼住宅 2) 1階柱曲げ破壊および2階以上の組積壁のせん断破壊

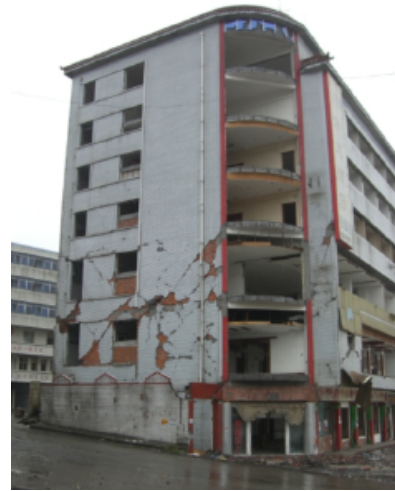
写真 4.2.3.4 (店舗兼住宅 2) 2階以上の組積壁のせん断破壊

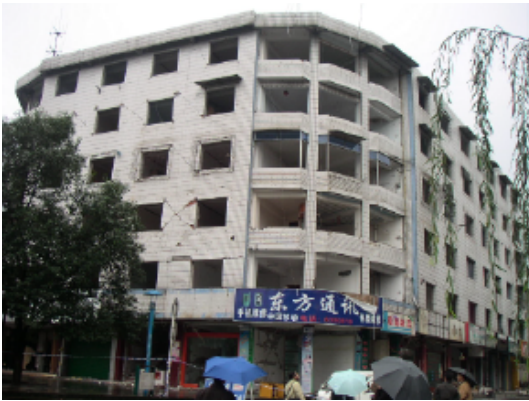
写真 4.2.3.5 (店舗兼住宅 3) 1階柱の曲げ破壊 + 2階以上の部分的組積壁のせん断破壊

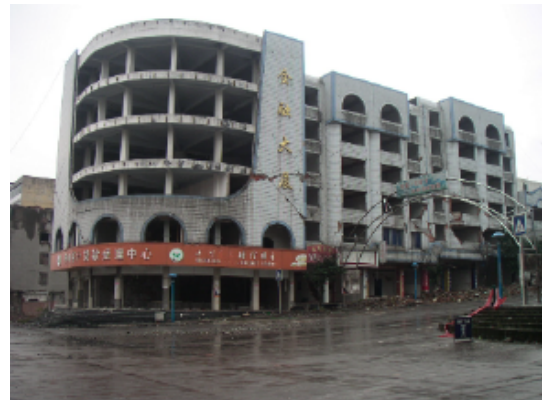
写真 4.2.3.6 (金融ビル) 1階柱曲げ破壊および2階以上組積壁のせん断破壊

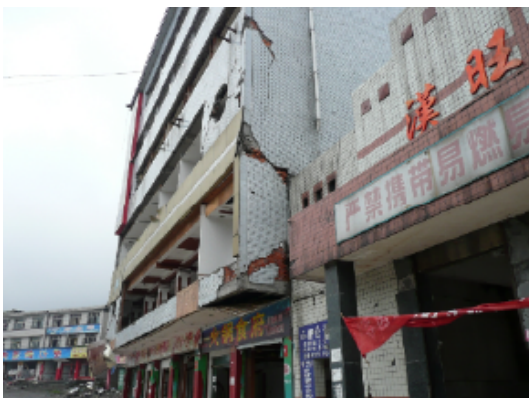
4階建ての枠組み組積造建物(写真 4.2.3.15~4.2.3.16)の被害例として、3階の組積妻壁と2階の壁端脚部に破壊が見られたが、枠となるRC柱が1階から上層階まで連続していなかったことが原因と考えられる。さらに、1階と2階の柱が連続していない建物の被害例が比較的多く見られた(写真 4.2.3.17~4.2.3.18)。また、組積造の被害では、ほぼ1階に集中していることも確認できた(写真 4.2.3.19)。

写真 4.2.3.17 (店舗兼住宅 7) 建物崩壊状況(1階と2階柱の不連続による破壊)

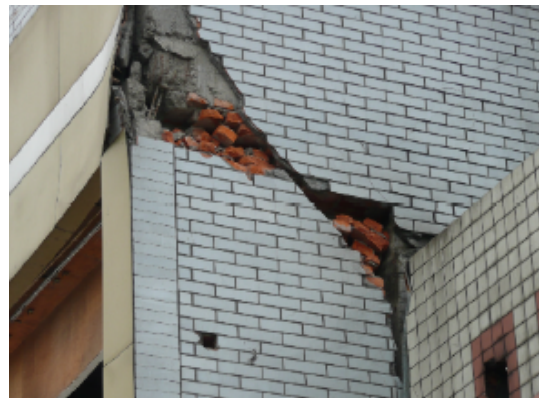
写真 4.2.3.18 (店舗兼住宅 7) 2階組積妻壁の破壊

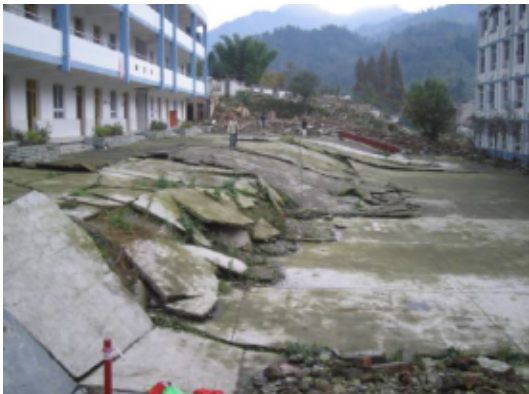
震源から約 55km 東北東 ( 成都の北北東、直線距離で約 40km の彭州市中心部からさらに北北東方向に 40km ほど山間部に入ったところ ) に位置する彭州市白鹿鎮を調査した。白鹿では、白鹿中学校 ( 9 年制、日本の小学校と中学校をあわせたものに相当する ) を視察した。この中学校も建物はすべて枠組み組積造または組積造である。ここの被災の特徴は敷地内に断層があり、それが上下に 2m ほどずれたにもかかわらず、断層の直近両側に位置する 2 棟の教室棟が倒壊せずに残っていることである。断層で上にずれた側にある棟は軽微な損傷、下にずれた側にある棟は大破したものの倒壊は免れている。ただし、敷地内ではこの 2 棟以外はほとんど倒壊している。敷地全体の被災状況をそのまま保存する計画のようで、敷地入り口や敷地内に被災状況説明の看板が設置されていた。

写真 4.2.4.1 敷地内の断層 ( 左右の建物は倒壊を免れているが奥の建物は倒壊している。 )

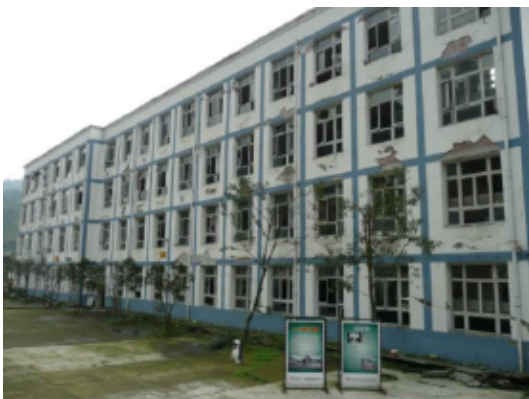
写真 4.2.4.3 断層下側の建物 ( 腰壁、方立て壁のほとんどが大きく損傷し、特に奥側 4 階の方立て壁の損傷は激しい。 )

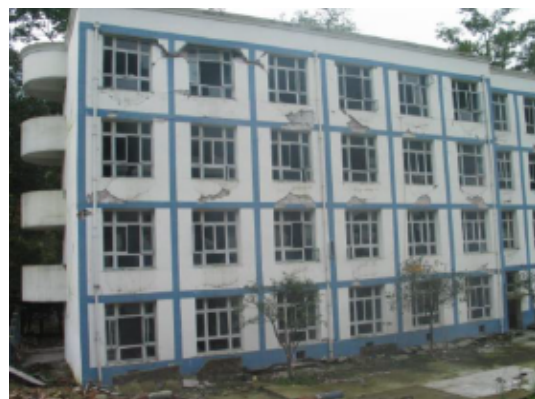
写真 4.2.4.4 写真 4.2.4.3 の奥のほう ( 4 階の方立て壁の上部がせん断破壊している )

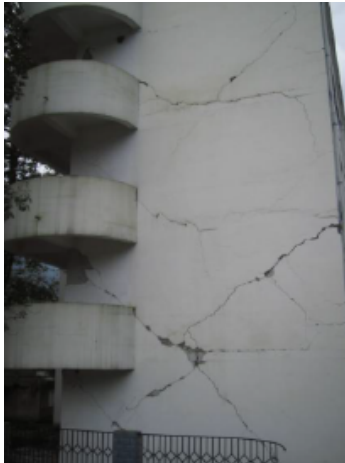
写真 4.2.4.5 写真 4.2.4.4 の左の妻面  
(妻面の壁は大きく損傷している。)

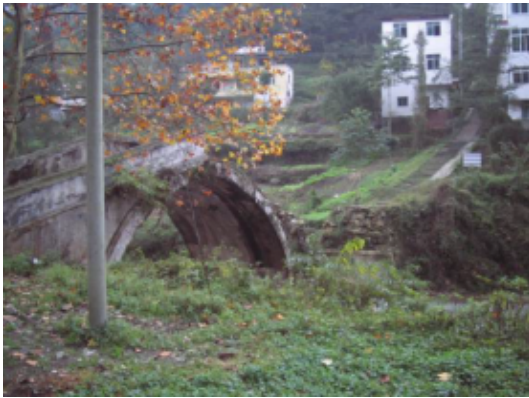
写真 4.2.4.7 崩落した敷地前の橋(2連のアーチ橋であるが、奥のアーチが崩落している。左手前が中学校である。)

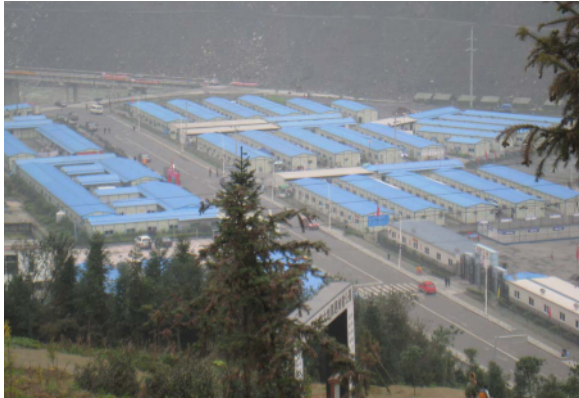
写真 4.3.1 山間部（映秀）における仮設住宅

震源に近い山間部の農村地区である映秀、震源から約 90km 東北東に離れた山間部の町である漢旺、震源から約 55km 東北東に離れた山間部の町である白鹿では、町全体が壊滅的な被害を受けたと見られ、写真 4.3.1 に示すように 2008 年 11 月時点においても大半の住民が仮設住宅で生活しているようであるが、映秀や白鹿付近においては写真 4.3.2 に示すように自らの手で住宅を再建している姿も散見された。また、震源から約 20km 東に位置し、断層に近い人口約 60 万人の都江堰市街地では、写真 4.3.3 に示すように至るところで 4 ～ 6 階建て程度の枠組み組積造の集合住宅が大きな損傷を受けており、第 3 次時点においてもきわめて多くの住民が仮設住宅で生活している。しかし、写真 4.3.4 に示すように 1 階が店舗で 2 階以上が住宅となっている被害建物では 1 階が RC 造で 2 階以上が枠組み組積造という構造形式が一般的であり、1 階の損傷の程度が比較的軽微

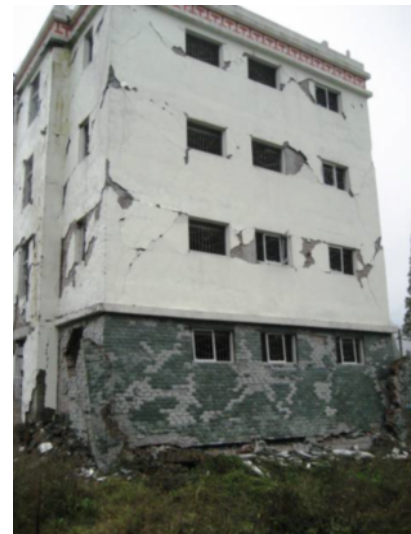
写真 5.1～5.4 に見られるように、建築物の1階が破壊し2階以上の部分が落階する（もしくは、落階しそうになっている）被害形式であり、次のような原因が考えられる。

写真 5.1～5.2 は枠組み組積造、写真 5.3 は組積造であるが、これらの構造では一般に全層で同じ断面や配筋とすることが多いため、各階の耐力はほぼ同じである。一方、地震力は一般に1階が最も大きいため、相対的に1階が最も壊れ易くなる。もし、組積壁の量が充分にあって、その強度で地震時に発生する力に抵抗できる場合には安全な構造形式となるが、地震時の力に対して組積壁の耐力が不足する場合には、1階が破壊され層崩壊を生じる危険性がある。もともと相対的に弱い1階の組積壁が損傷すると、その剛性と耐力が低下するため、さらに被害が1階に集中するという危険な破壊につながる可能性がある。このような、1階に被害が集中する現象は、張り間、桁行きの両方向ともに考えられる。なお、1階が損傷を受けた段階では、下階壁抜け架構に近い状況とな

写真 5.1 1階が完全に崩壊した学生寮(映秀) 写真 5.2 写真 5.1 の妻面の1階部分

写真 5.3 1階が大きく破壊された組積造（漢旺）

このような破壊を防止するためには、周辺フレームにより組積壁の拘束の度合いを高めたり、壁や柱・梁の断面を大きくして層の抵抗力を高めることが考えられる。このような工夫を施した場合の効果（面内の剛性と抵抗力）を実験等によって調べることにより、その結果を適切に設計に反映させることは可能であるが、前提条件として、壁の面外破壊は適切に防止されていなければならない点（一体性、つまりインテグリティの確保）に注意が必要となる。

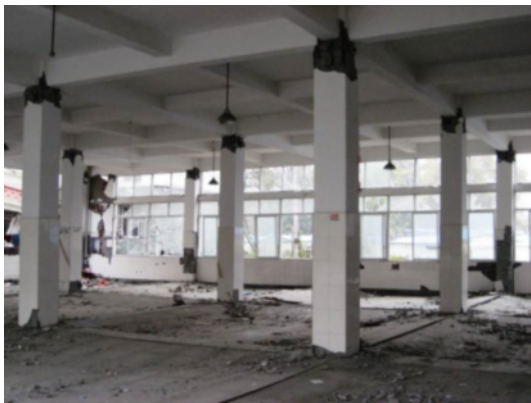
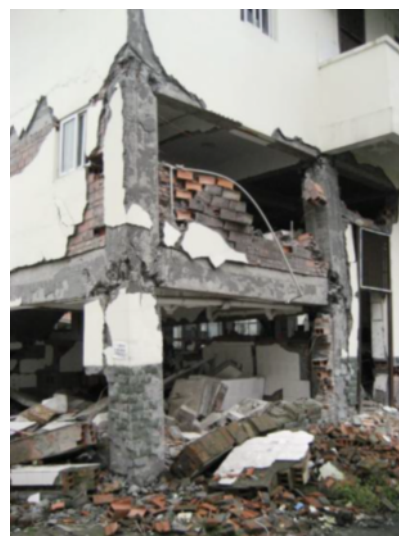
柱の頭部および脚部で曲げ破壊し、鉄筋の座屈やコンクリートの圧壊等が見られる破壊で、最終的にはその階で倒壊する危険性もある。

原因は、梁よりも先に柱に塑性ヒンジができることであり、一般に推奨されている梁降伏先行型の考え方が実現できていないためである。この破壊を防止するためには、柱軸力を考慮した上で、柱と梁の曲げ耐力比を適切に設定するといった対応が求められる。日本では1995年の阪神・淡路大震災で梁よりも柱の先行降伏やせん断破壊が見られたことから、例えば全体崩壊形を目標とする設計体系（日本の鉄筋コンクリート造の耐震規定におけるルート2-3）では、確実に梁降伏を先行させるような規定の改訂が行われた。

写真 5.11 柱頭の曲げ破壊（映秀）

写真 5.12 柱頭・柱脚の曲げ破壊（映秀）

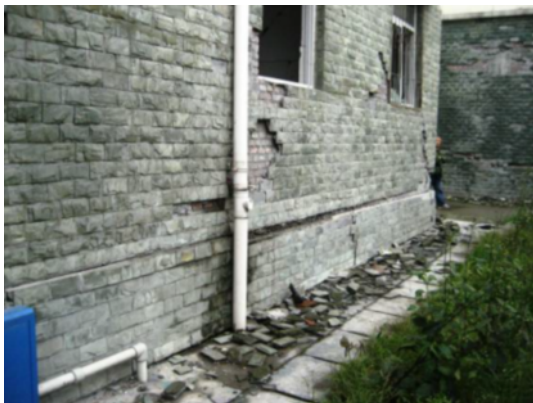
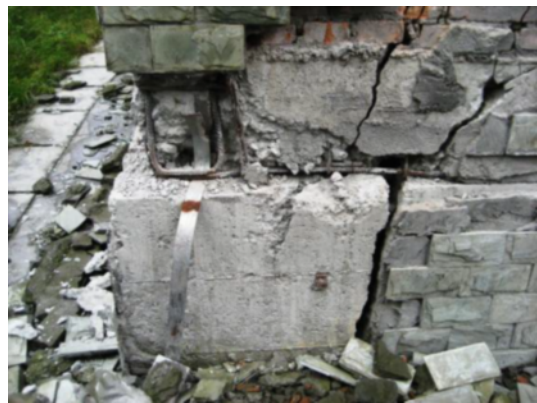
写真 5.14 は、基礎梁と上部構造の枠組み組積造の間にずれが生じた被害形式である。この原因としては、写真 5.15 に示すように、枠柱の主筋が基礎梁に緊結されていないことがあげられる。

写真 5.14 基礎と上部構造のずれ（映秀） 写真 5.15 基礎と柱脚の詳細（映秀）

ただし、多少のずれであればこれを許容することにより、上部構造への入力せん断力を小さくしてその被害を軽減できる可能性もあり、今後研究的に検討すべき課題と考えられる。

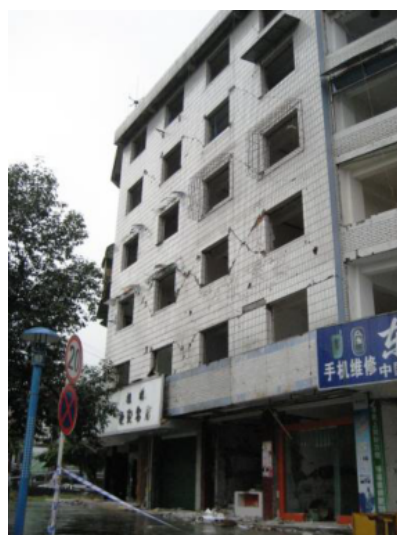
写真 5.16 のように、組積造の壁は比較的小さな変形でせん断破壊などの大きな損傷を受けやすい。しかしながら、写真 5.17 のように、柱やはりが健全であれば、建築物の耐震性能はほとんど低下していないと考えられることから、脱落の危険性を除けばこのような被害は許容されよう。その上で、地震後の建物の機能性を考慮することも今後次第に求められてくると思われることから、そのような要求をいかに適切に充足していくかは今後の重要な検討課題の一つである。

写真 5.16 組積造方立て壁のせん断破壊 写真 5.17 非構造壁の破壊（漢旺）  
（都江堰）
