# 国土技術政策総合研究所資料

No. 567

緑化生態研究室報告書 第 24 集

平成 20 年度に緑化生態研究室が実施した、以下のテーマに基づく研究の成果報告である。

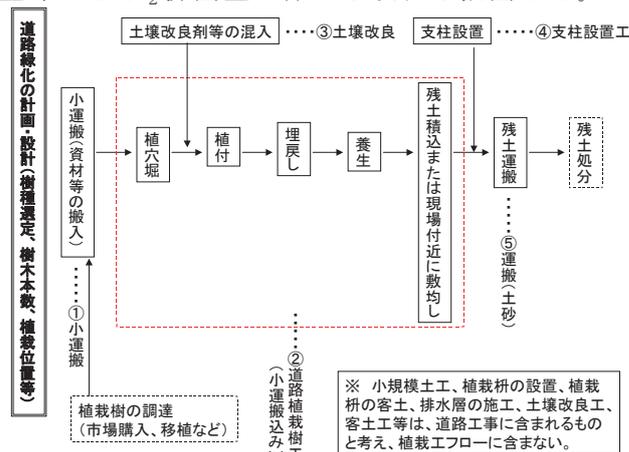
図 1. 植栽工事施工フロー

標準的な植栽工事施工フローについて、整理し、施工機械の種類や稼働状況、資材、施工数量等のCO<sub>2</sub>排出量に係わる項目を抽出した。

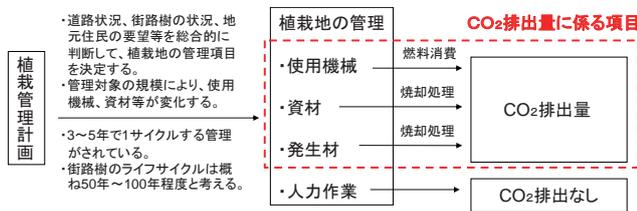
図 3. 維持管理段階におけるCO<sub>2</sub>排出量に係る項目

標準的な植栽地の管理項目について整理し、施工機械の種類や稼働状況、資材、施工数量、

発生材の量等のCO<sub>2</sub>排出量に係わる項目を抽出した。

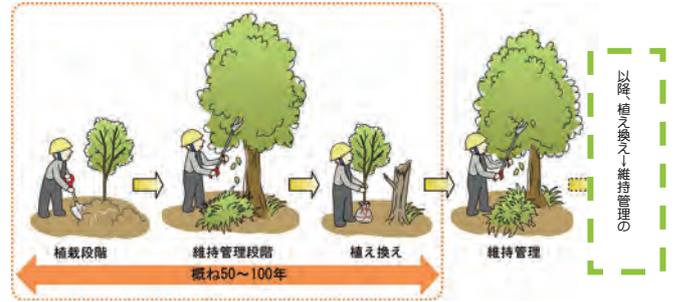
図 4. 街路樹のライフサイクル

100年と想定して推計を行った。

街路樹のライフサイクルは、植栽段階から維持管理段階を経て、寿命等から植え替えされるまでと考えられる。本報告においては、概ね50年~

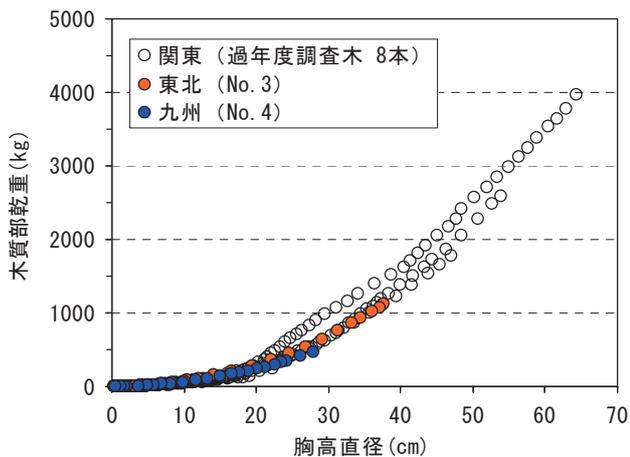
図2 ケヤキの胸高直径と木質部乾重の関係（グラフには、過年度調査対象木<sup>1)2)</sup>を含む）

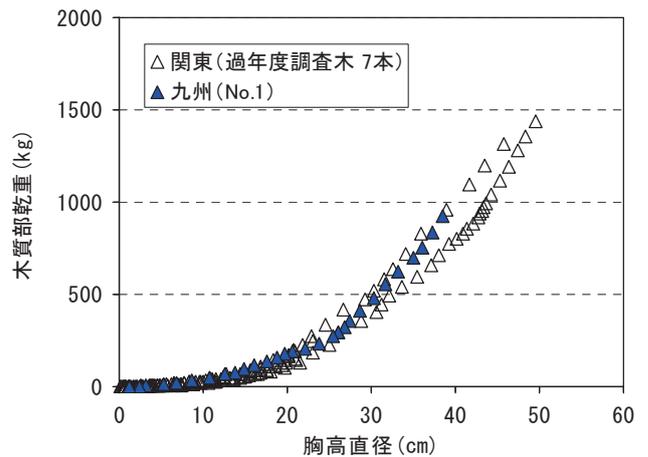
図3 クスノキの胸高直径と木質部乾重の関係（グラフには、過年度調査対象木<sup>1)2)</sup>を含む）

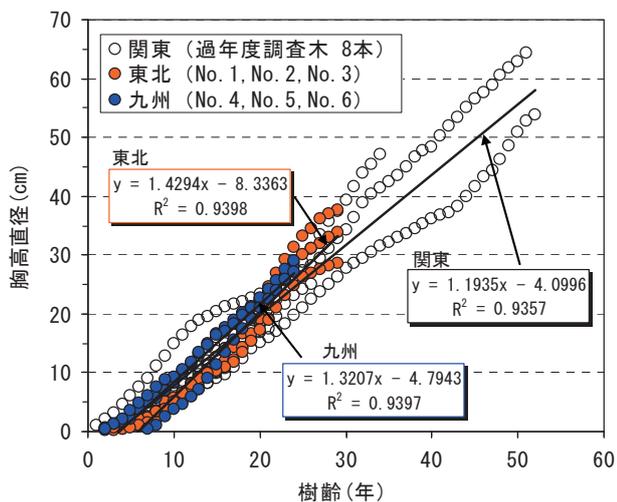
図4 ケヤキの樹齢と胸高直径の関係（グラフには、過年度調査対象木<sup>1)2)</sup>を含む）

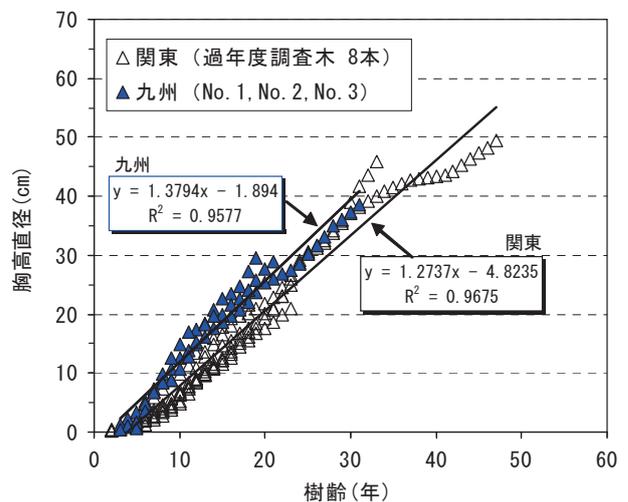
図5 クスノキの樹齢と胸高直径の関係（グラフには、過年度調査対象木<sup>1)2)</sup>を含む）

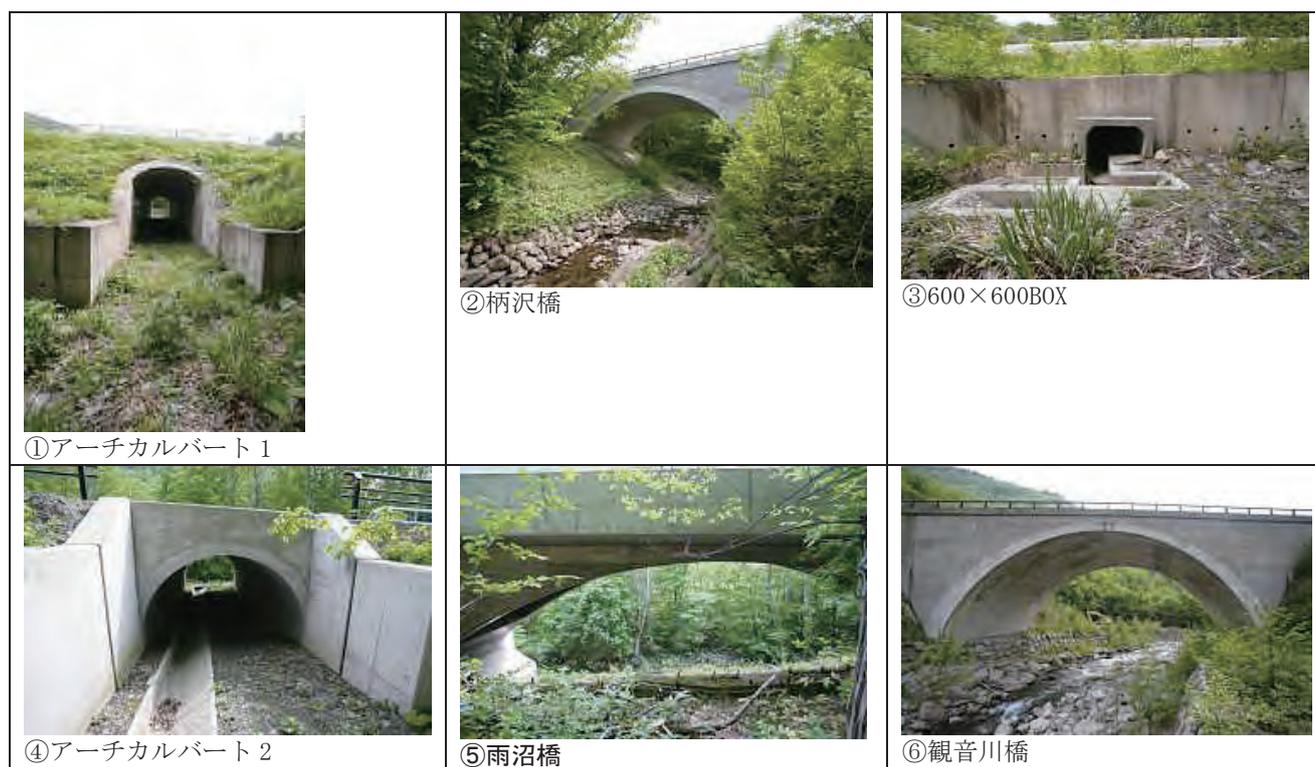
写真3 甲子道路（国土交通省直轄区間）における道路横断施設

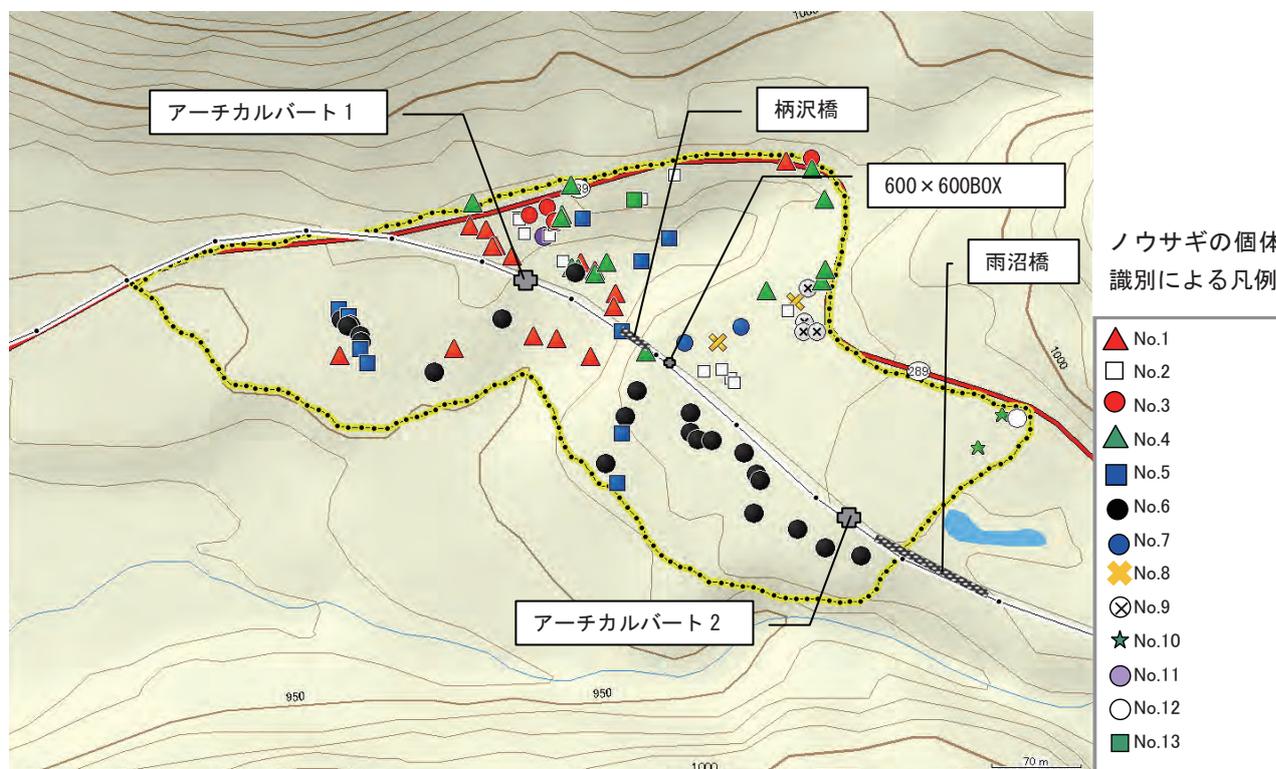
図1 ノウサギの個体識別の結果  
赤線は旧道、黄色点線は調査範囲、白色点線は甲子道路

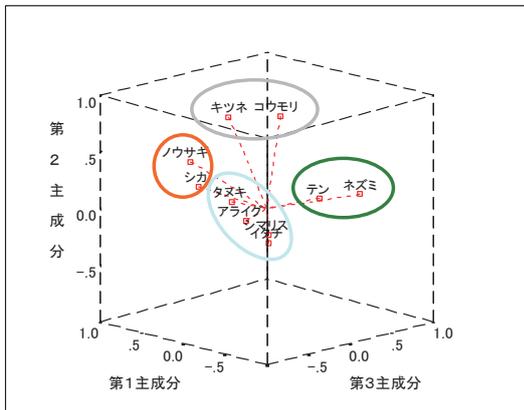
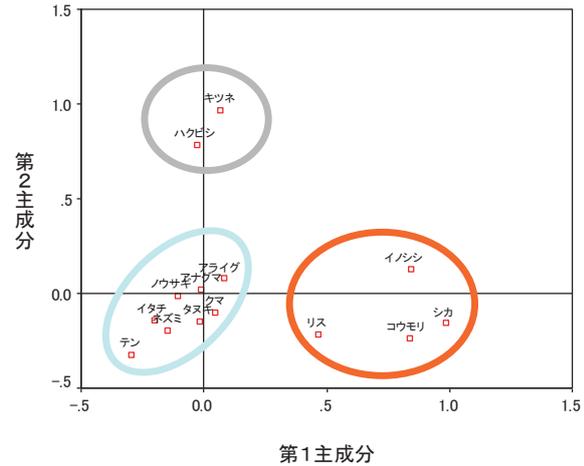
図2 道路横断施設に対する野生動物の利用頻度の主成分分析の結果

左: 豊富BP

右: 東富士五湖道路

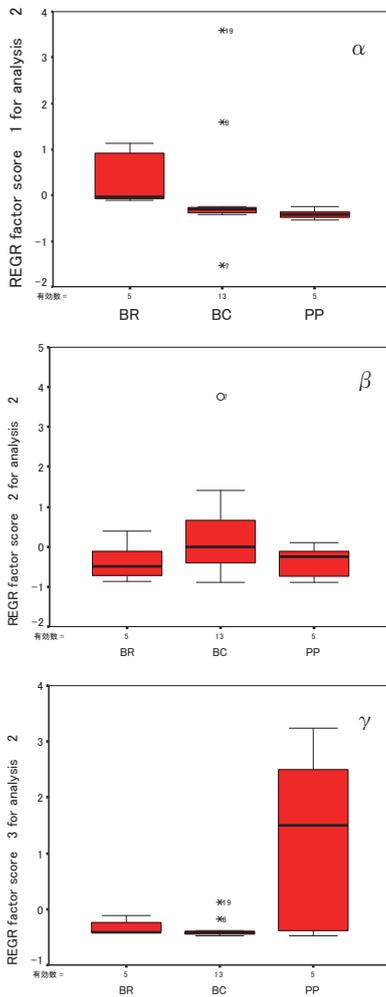
図3 豊富BPにおける野生動物群の道路横断施設に対する選択性

αは各施設に対する第1主成分得点の箱ひげ図

βは各施設に対する第2主成分得点の箱ひげ図

γは各施設に対する第3主成分得点の箱ひげ図

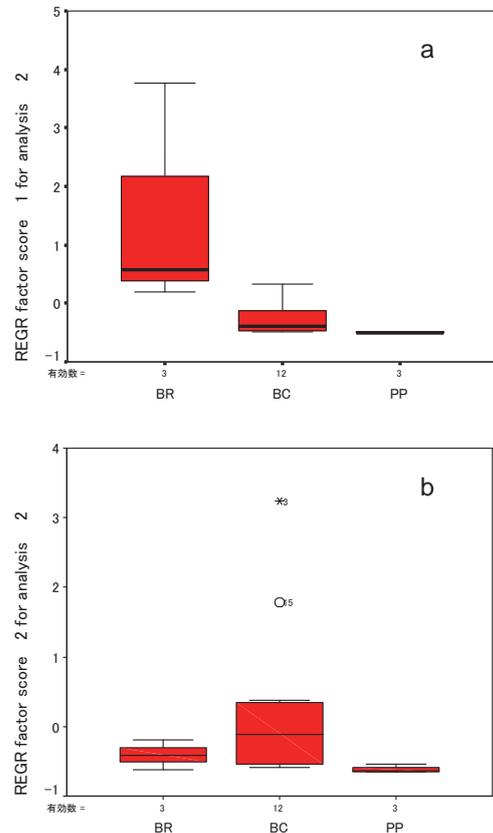
図4 東富士五湖道路における野生動物群の道路横断施設に対する選択性

aは各施設に対する第1主成分得点の箱ひげ図

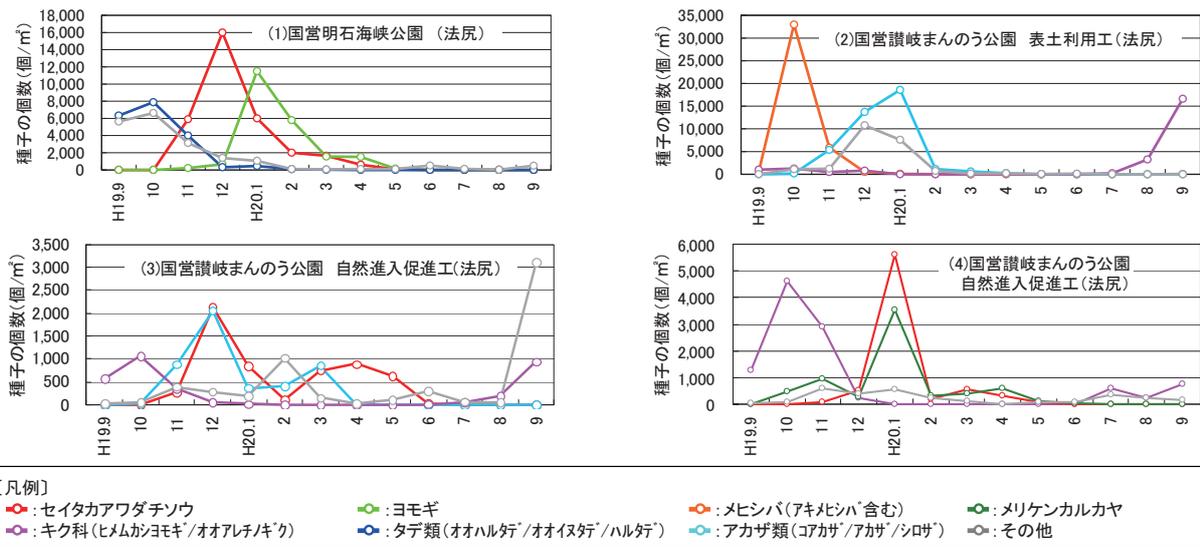
図－1 飛来種子数が上位3種の種子数の季節変化

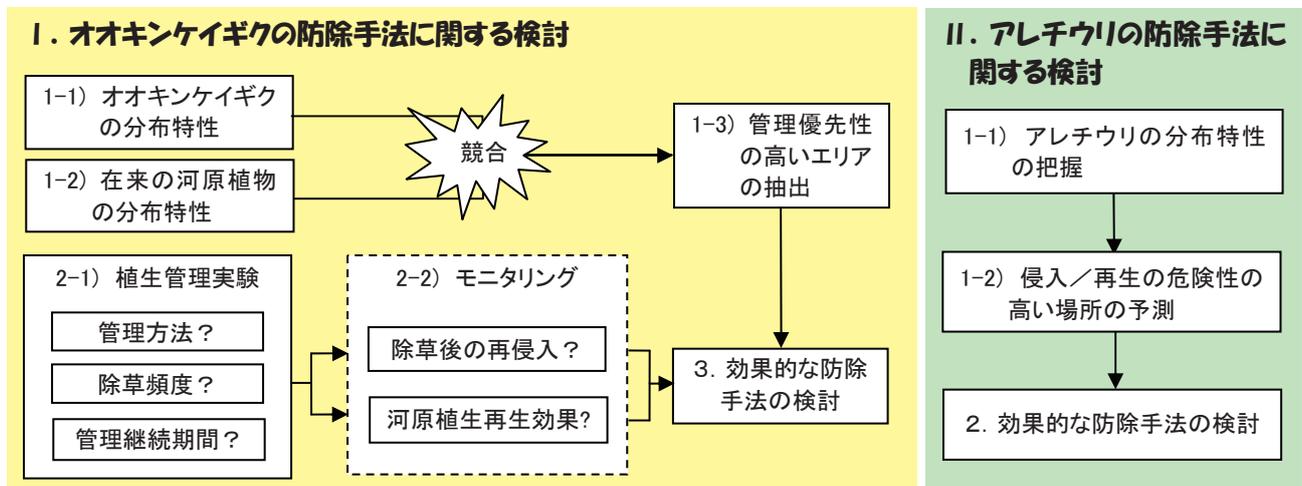
図-1 研究フロー

オオキンケイギクについては、これまでの調査において、抜き取りを行っても土壌中には多量の埋土種子が存在することが明らかとなっている。そこで、平成 18 年度からの「抜き取り管理実験」、平成 19 年度から

の「刈り取り管理実験」に加え、オオキンケイギクの埋土種子を表土ごと除去し、在来河原植物の生育基盤として適した礫層を露出させることを目的とした「表土はぎ取り実験」を開始し、管理効果を検証するためのモニタリングを行った。また、アレチウリについて、かさだ広場周辺における生育環境を把握し、管理の考え方を明確にするため、埋土種子調査を実施した。

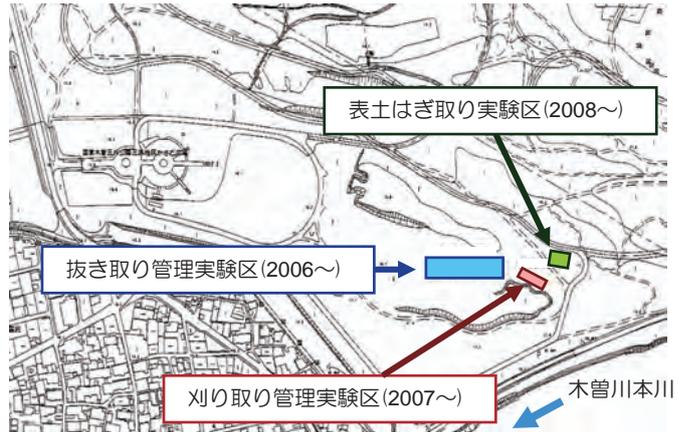
図-2 オオキンケイギク植生管理実験区位置図

既設の実験区の近傍に 14m×19m のはぎ取り管理実験区を設置し (図-2)、実験区内に 1m×1m の調査区を 15 区設けた (図-6)。11 月にバックホウを

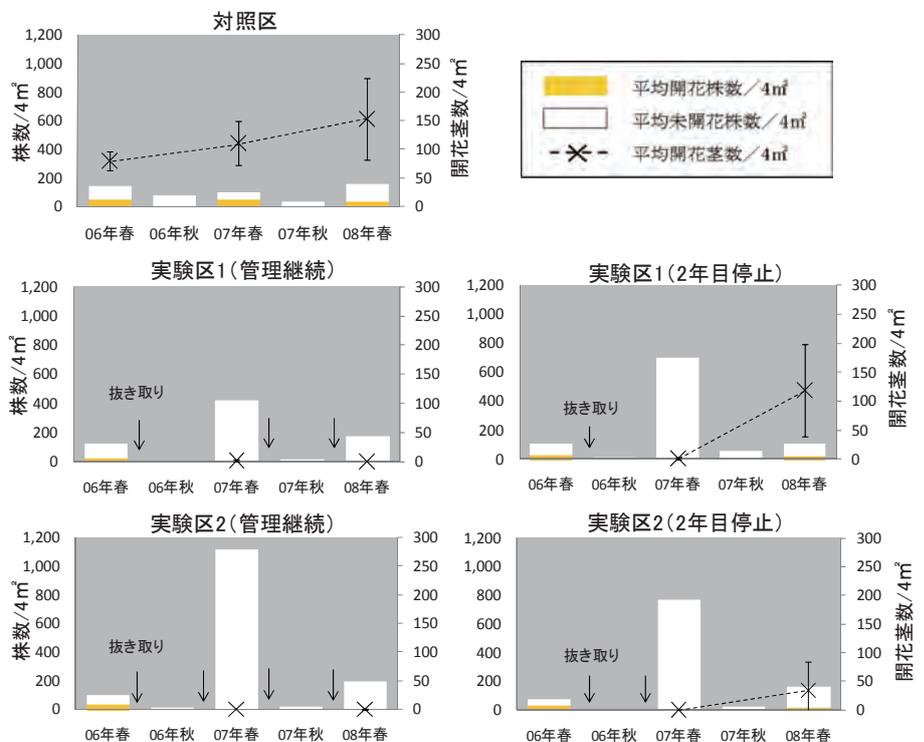
図-9 各調査区におけるオオキンケイギク平均開花・未開花株数および平均開花茎数の変化（エラーバーは標準偏差、図中の矢印は抜き取り実施を示す。06年春は実験区1、2では開花茎数は計測していない。）

りオオキンケイギクの被度が約30%から約8%に減少したが、外来種のオオフトバムグラの被度が約0.5%から約15%と顕著に増加した。実験区では、土壤中にオオフトバムグラの種子が大量に含まれていることが確認されており、抜き取りによって新たな空間が生じたことに加え、表土の攪乱によってオオフトバムグラの発芽が促進されたものと考えられる。在来河原植物については、カワラサイコやカワラマツバの被度が年々増加しており、管理の継続によって、今後さらに増加することが期待される。

一方、2年目以降の管理を停止した調査区では、1年間の管理によって開花はほとんど見られなくなっていたが、管理停止翌年にはオオキンケイギクの株が成長し、開花茎数が4㎡あたり平均30~120本と急増した。同時期における対照区の開花茎数は150本/4㎡であり、1年間だけで管理を停止した場合には、翌年には開花抑制の効果がなくなることが明らかとなった。

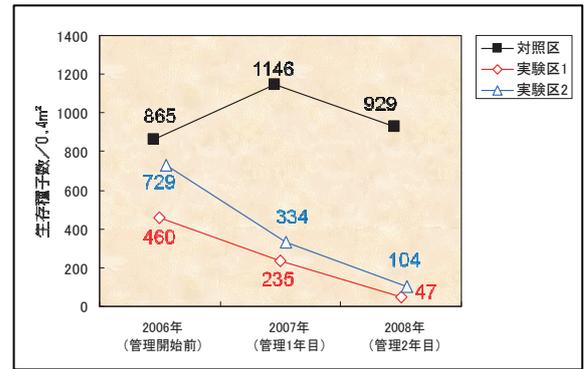
図-11 抜き取り管理実験区における土壌中のオオキンケイギク生存種子数の変化

土壌サンプルから抽出したオオキンケイギクの生存種子数は、対照区では管理開始前と同水準で推移しているのに対し、実験区1、2では年々減少する傾向を示している。2006年から2008年間の減少率は、実験区1では約90%、実験区2では約85%となっており、抜き取り管理の継続によって埋土種子を減少でき

ることが確認された(図-11)。

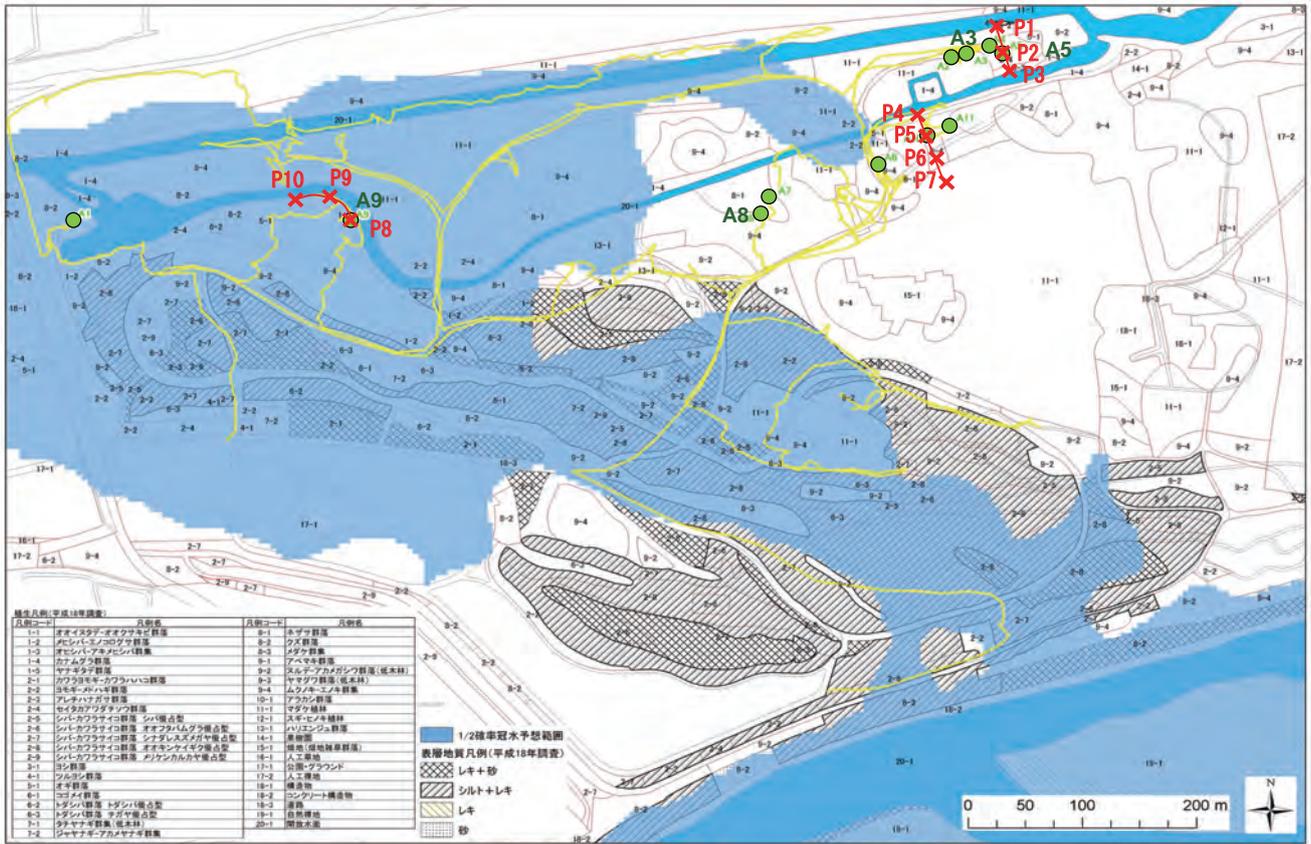
— アレチウリ分布調査ルート      ● アレチウリ分布確認地点(11地点)      × アレチウリ埋土種子調査地点(10地点)

図-15 かさだ広場周辺におけるアレチウリの確認地点および埋土種子調査地点

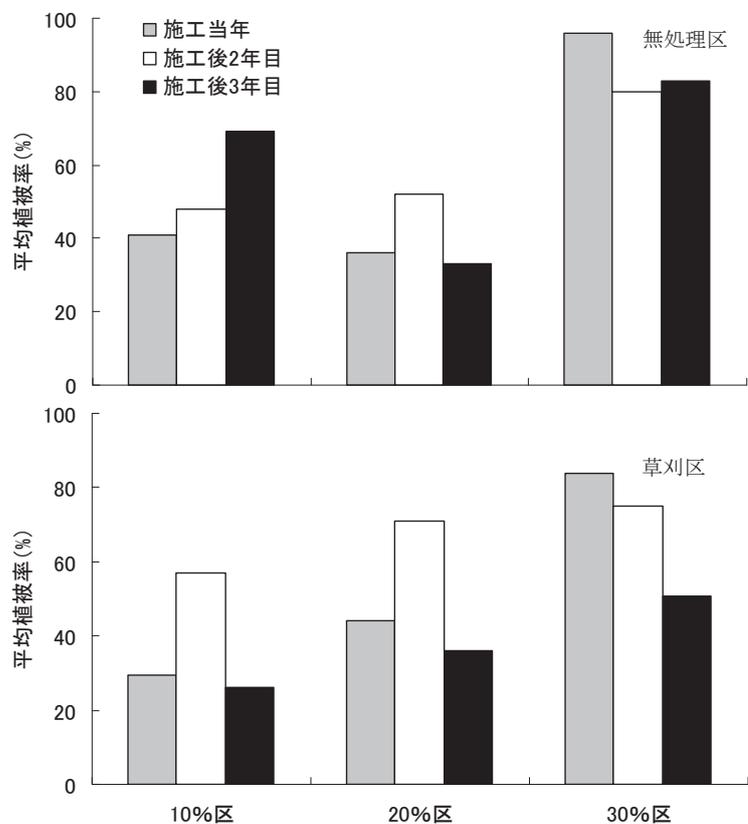
図-1 調査区の平均植被率

草刈区の 9 月の平均植被率 (%) は、30%区が施工当年から施工後 3 年目まで 50~80%と高かった（図-1）。施工当年の植被率は 30%区が 10%区より有意に

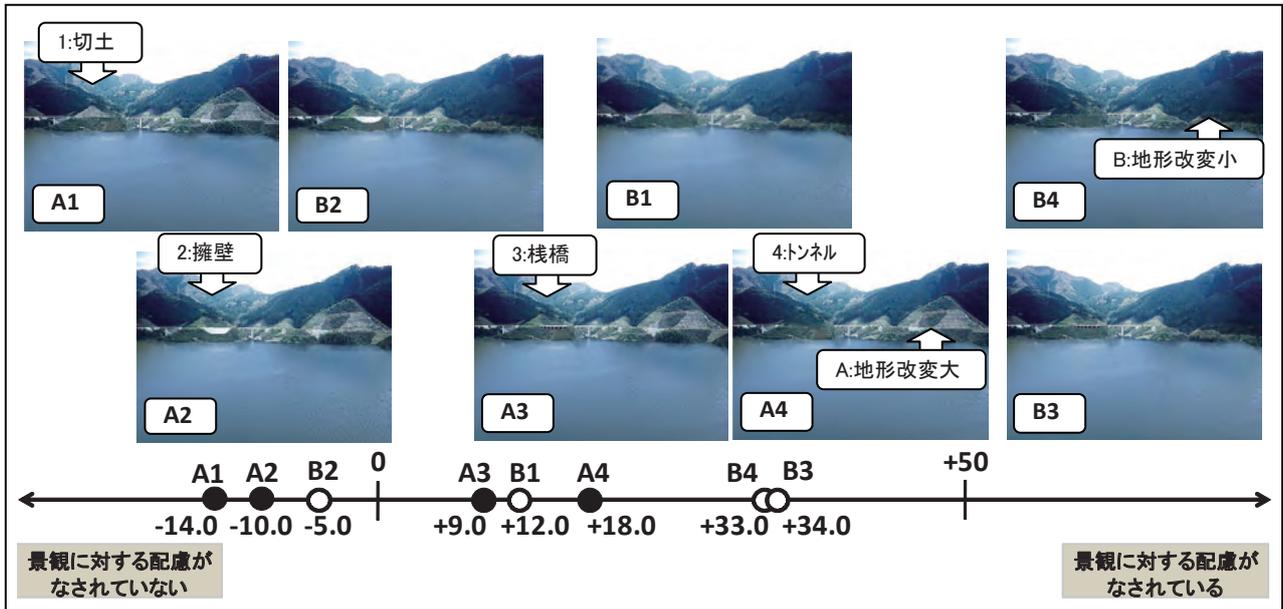
図-4 一対比較法による評価結果(湖畔道路)

● 地形変化の印象が大きい実験試料(AおよびA')の評価値 ○ 地形変化の印象が小さい実験試料(BおよびB')の評価値

山間道路の違いにより、図-4、5のように整理された。まず道路構造による違いを比較すると、トンネル・栈橋は評価が高く、切土・擁壁の評価は評価が低い結果となった。また、地形変化の程度では、湖畔道路、山間道路とも地形変化の印象が小さい場合の方が高い評価となっており、特に山間道路ではその差が顕著であった。

山間道路では、地形変化の印象が大きい場合に最も高く評価されたトンネル（A'4）の+18.8よりも、地形変化の印象が小さい場合のすべての評価（B'1、B'2、B'3、B'4）の方が高く評価されていた。これに対し、湖畔道路では、いずれの道路構造においても地形変化

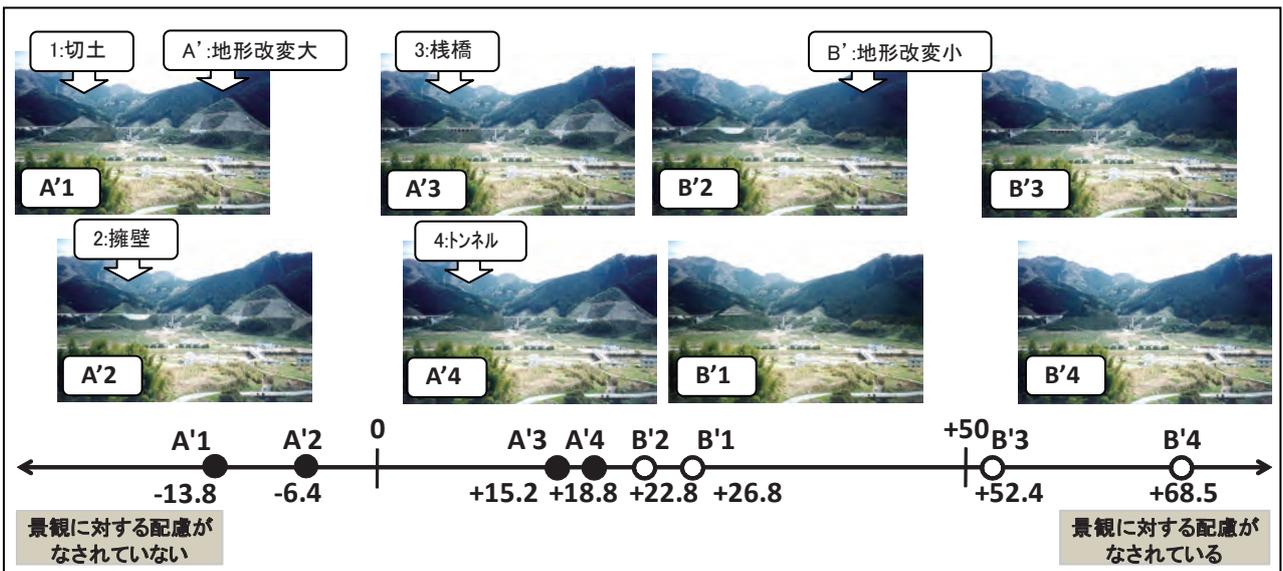
図-5 一対比較法による評価結果(山間道路)

● 地形変化の印象が大きい実験試料(AおよびA')の評価値 ○ 地形変化の印象が小さい実験試料(BおよびB')の評価値

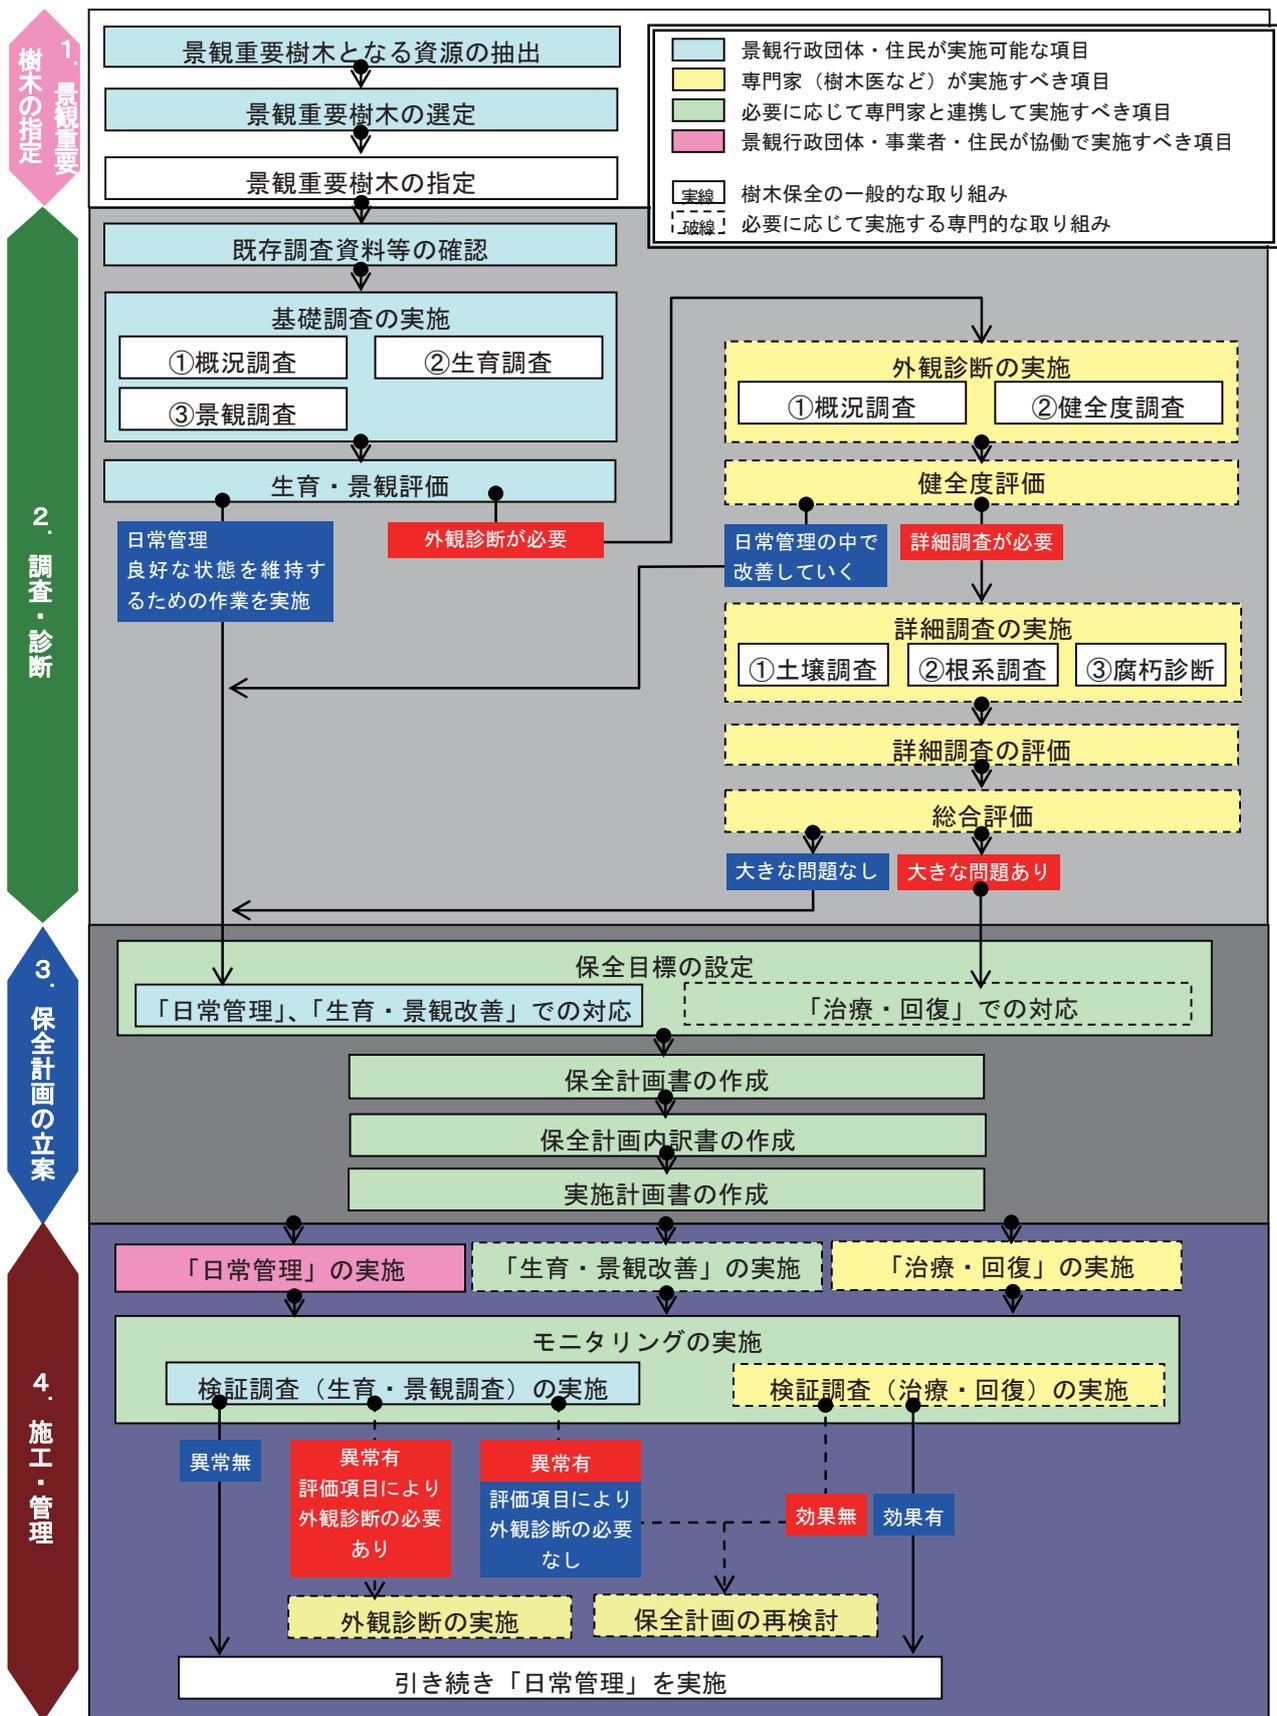
図3 景観重要樹木の保全の手順

景観重要樹木の保全のための具体的な手順は、①景観重要樹木となり得る資源等の調査を行う、「景観重要樹木の指定」の段階、②樹木の現況を把握し、その問題点を明らかにする「調査・診断」の段階、③調査・診断の結果を受け、特に問題点があればそれを改善し、樹木を適切に保全していくための「保全計画の立案」の段階、④作成された計画に基づき、「日常管理」、「生育・景観改善」、「治療・回復」作業等を実施した上で、その後の経過を観察・評価する「施工・管理」の段階の、大きく4つの段階により取り組むことが望ましい（図3）。

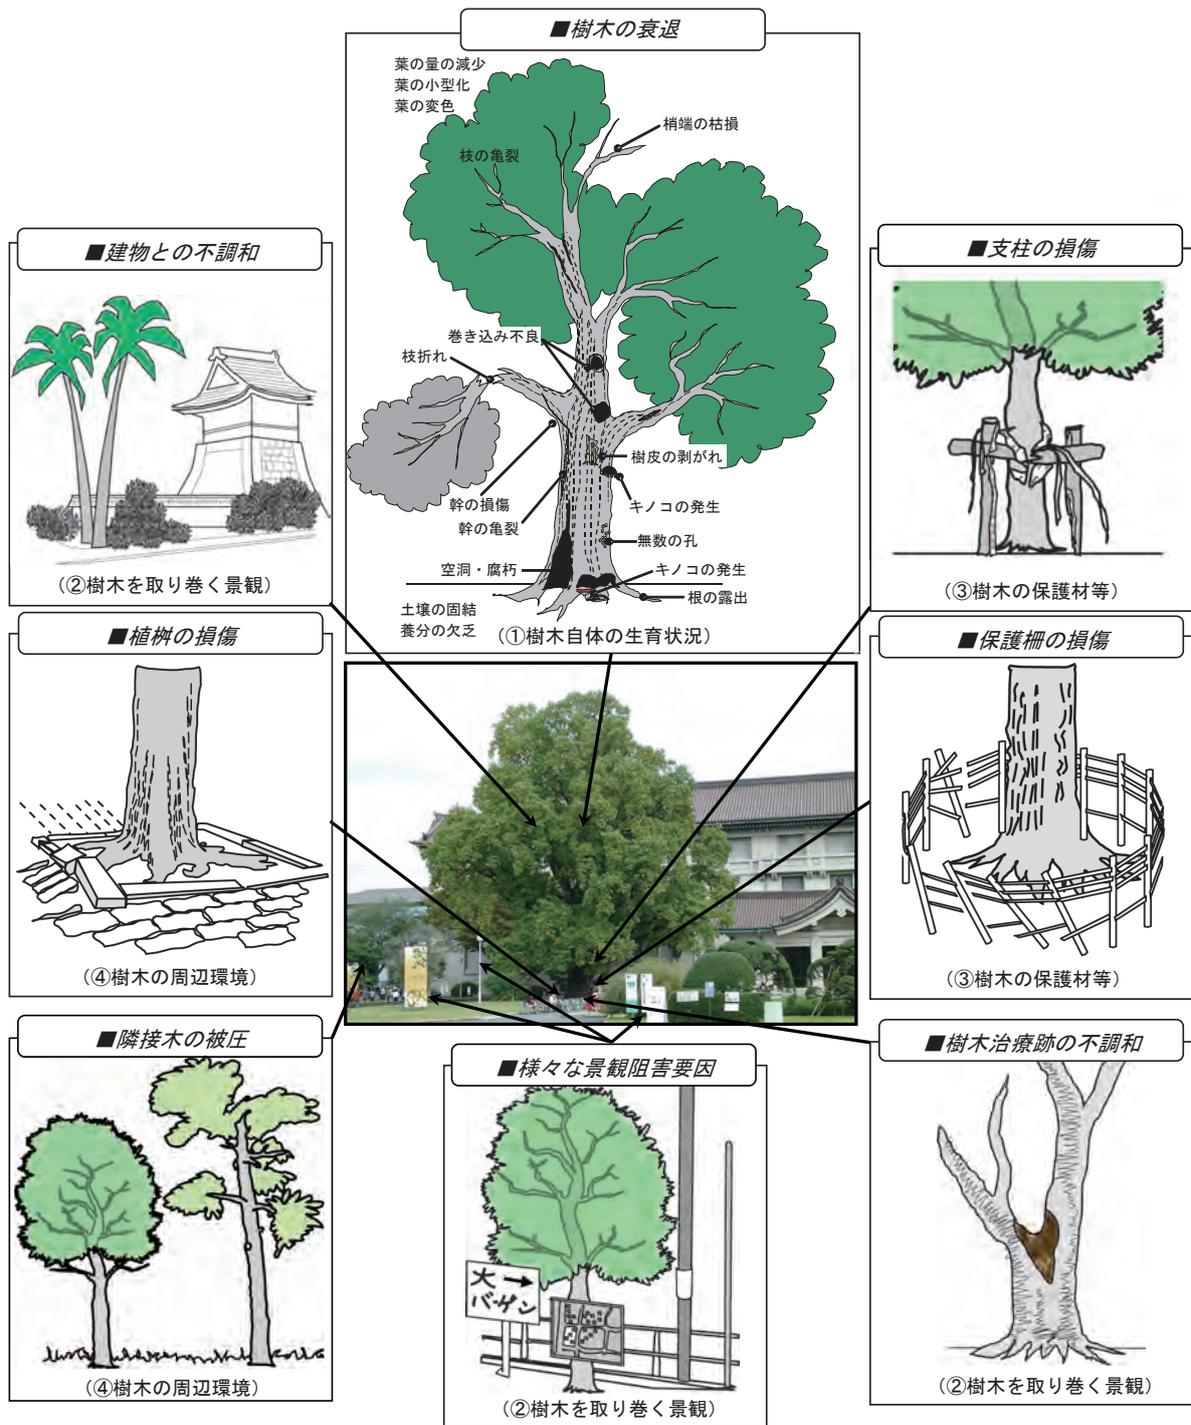
図4 調査・診断における主な着目点

調査・診断において着目する主なポイントとしては、①樹木自体の生育状況、②樹木を取り巻く景観、③樹木の保護材等の状況、④周辺環境が挙げられる（図4）。

①は、樹木の生育状況を確認し、衰退要因の有無、落枝や倒木の危険性を明らかにするものである。②は、樹木を取り巻く景観を確認し、周辺との景観的な調和状況や景観を阻害する要因を明らかにするものである。③は、樹木を保護する支柱、保護柵などの保護材を確認し、その劣化状況やそれらの樹木への影響等を明らかにするものである。④は、樹木の周辺を取り巻く被圧木、建物、構造物、解説板等を確認し、それらの樹木への影響や劣化状況等を明らかにするものである。

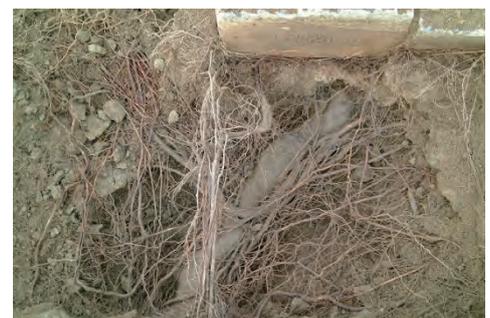
写真4 モミジバフウの根系（太根）

の路盤に伸長した根は肥大成長して太くなり縁石や平板舗装を持ち上げる要因となっていた（写真4）。

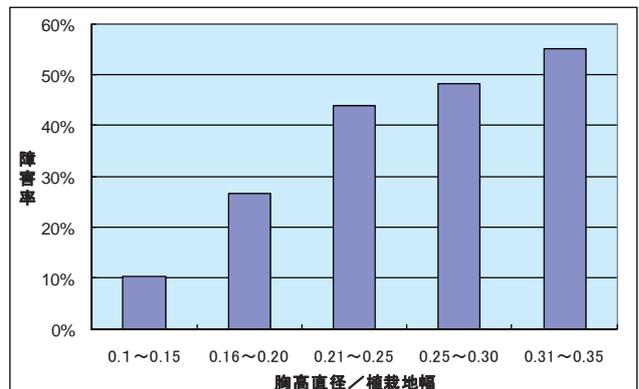
図1 植栽地幅と胸高直径の割合における障害率

障害率が30%を超えている上位7樹種について、植栽地幅（道路の横断方向となる短辺の長さ）に対する胸高直径の割合を算出して障害率を比較した。その結果、植栽地幅に対する胸高直径の割合は、この割合が大きくなるにつれて発生する根上り障害率が高くなっており、この値が0.21以上になると障害率が30%を超えて高くなる傾向が示された（図1）。

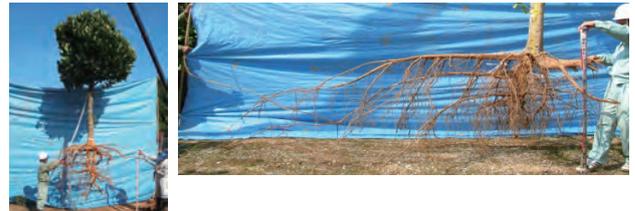
写真 1 樹木根系

写真左: フクギの根系(深根型の樹木は、根が伸長するための十分な深さの有効土層が必要である)

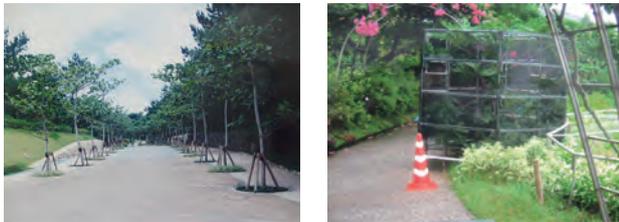
写真2 支柱等保護材の例

写真左：三脚鳥居支柱を設置した植栽1年目のコバテイシ  
写真右：台風対策のためにネットで保護されたババイヤ

支柱の他に、植栽後の健全育成や、台風による倒木防止を目的としたネット保護も有効である（写真2）。

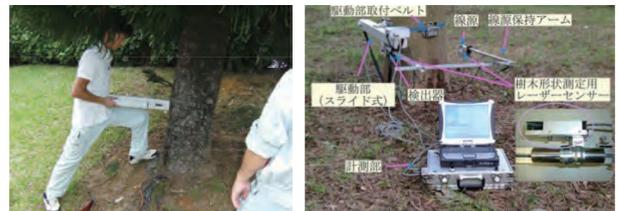
写真4 診断機器の例

写真左：レジストグラフ（樹幹へ細い錐を電動で押し込み、その際の貫入抵抗値から樹幹内部の腐朽状態を測定）  
写真右：γ線樹木腐朽診断器（樹幹にγ線を透過させ、その透過線量の値から腐朽状態を測定）

倒木の発生を事前に予測する方法としては、樹木の外観を点検する方法（前述の樹木活力度調査など）と、診断機器を用いて樹木内部を点検する方法がある。外観を点検する方法は、日常のパトロールによって短時間で多くの樹木を診断することが可能である。しかし、幹の腐朽については外観からその程度を把握することが困難であるため、外観診断で腐朽が疑われるなど、より精度の高い樹木診断を必要とする場合には、診断機器を用いて樹木内部を点検する必要がある（写真4）。
