3. ビルピット排水による悪臭問題の実態

3. 1 悪臭問題の実態

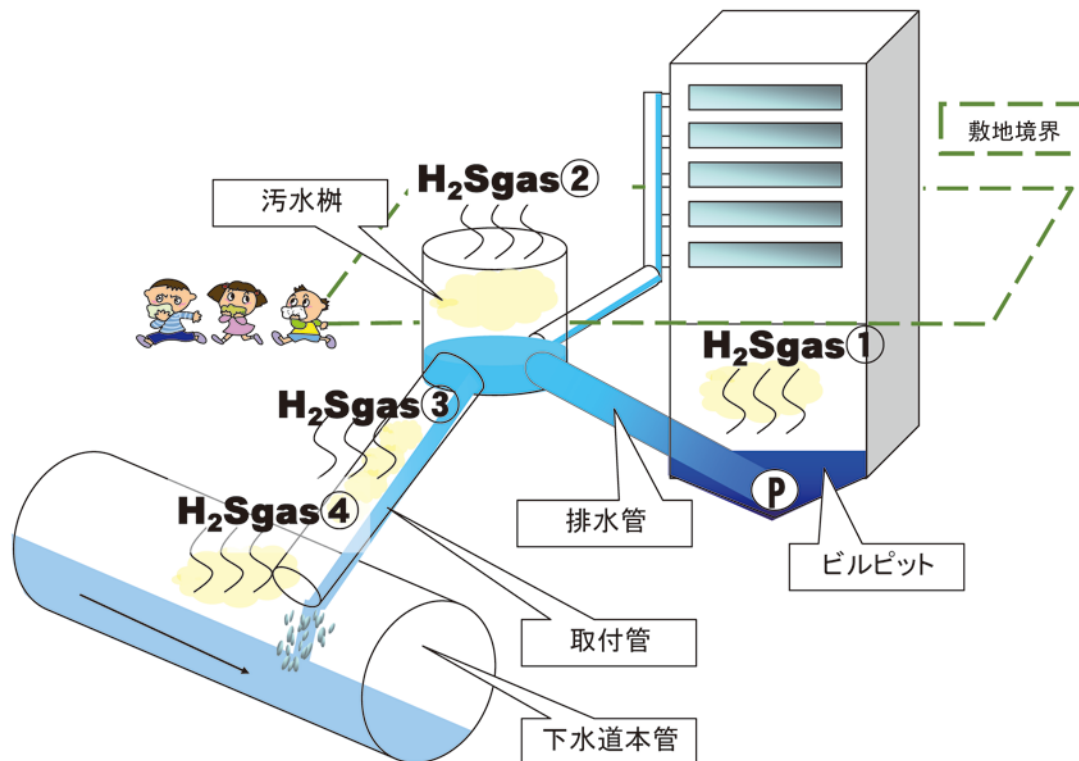
排水フロー順に、生成される硫化水素の特徴を図-3.4を参照しながら述べる。

図-3.4 排水フロー別に見た生成される硫化水素の特徴

① ビルピット内 (H_2S gas①)

ビルピットには、地階から集められた汚水や雑排水などが流入し、一定量もしくは一定時間後にポンプにより地上の汚水枡等へ排水管を通じて排水される。

ビルピットへの流入時やポンプ稼働時には、貯留水が攪拌混合されることがあり、その際に気相中に硫化水素ガスが放散される恐れがある。普段は密閉されていることもあり、定期的な点検を実施しないと、異常な臭気の発生確認が遅れる。

② 排水管

排水管は通常は満水状態もしくは空の状態であり、ポンプ稼働時のみ水流の動きがある。満水状態の場合は、ポンプ停止から次の稼働までの間に、下水の腐敗が進行する場合があります。排水管の容量が大きければ、排水フロー後段の汚水枡で硫化水素発生が生じる恐れがある。

③ 汚水枡 (H_2S gas②)

④ 取付管 (H₂S gas③)

⑤ 下水道本管・マンホール (H₂S gas④)

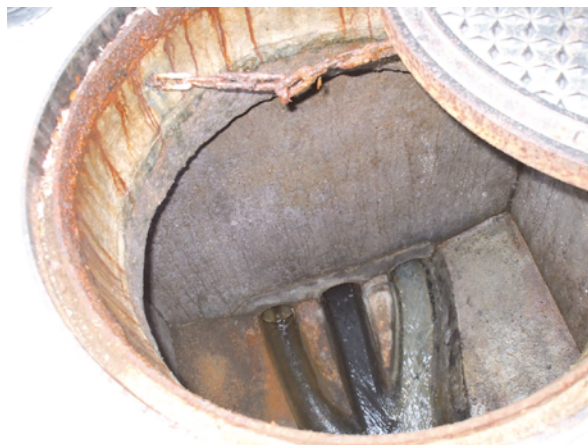
汚水柵では、ビルピットからのポンプ排水が、激しい水流となって流入、通過するため、液相中の硫化水素が一気に放散され、激しい腐食を招く場合がある。密閉されているため、臭い（硫化水素ガス）がこもりやすく、漏れにくいと考えられる。

写真-3.1 汚水柵の状況
※複数の別系統管が複数流入

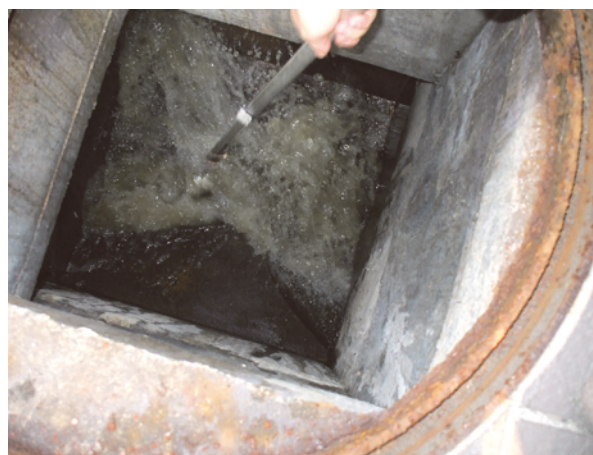
写真-3.2 ポンプ作動時の汚水柵の状況
※汚水柵内で激しく流下。下水のサンプリングも困難。

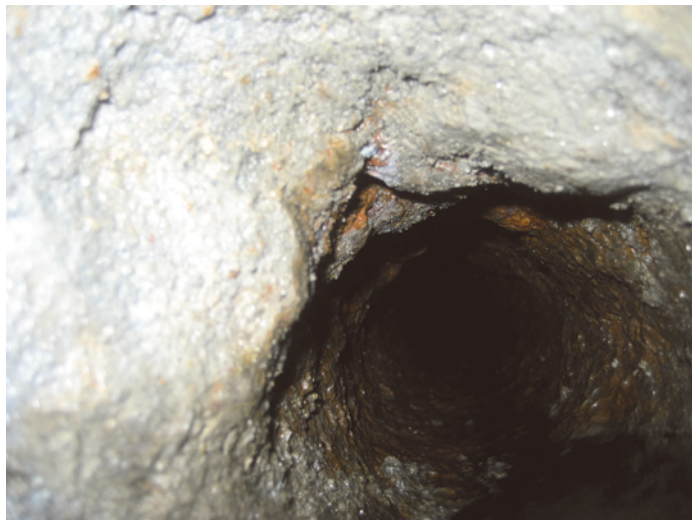
取付管は下水道施設の一部であり、ほとんどの場合は自然流下で取付管を通過し下水道本管に排出される。このため、汚水柵で放散された硫化水素ガスが、水流とともに流下し、取付管を腐食させる恐れがある。

写真-3.3 取付管の腐食状況
※手前のコンクリートは汚水柵壁面
