第4章 輪荷重走行試験（供試体B）

4.1 概要

デッキプレートの厚板化による U リブ溶接部の疲労耐久性の向上効果を確認するため、実大供試体を用いた輪荷重走行試験を実施した。独立行政法人土木研究所（以下、土研）が担当したのは、19mm 厚（以下、D19）、16mm 厚（以下、D16）のデッキプレートを有する U リブ 2 径間分の供試体 1 体を用いた輪荷重走行試験である。デッキプレートには、6mm 厚（以下、U6）と 8mm 厚（以下、U8）の U リブが 2 本ずつ計 4 本溶接されており、試験は載荷位置を 2 箇所として、D16U6、D16U8、D19U6、および D19U8（以後、供試体中の着目箇所をデッキプレート厚と U リブ厚を用いて「DOUO」と表す。）の 4 種類の組合せに対して行った。

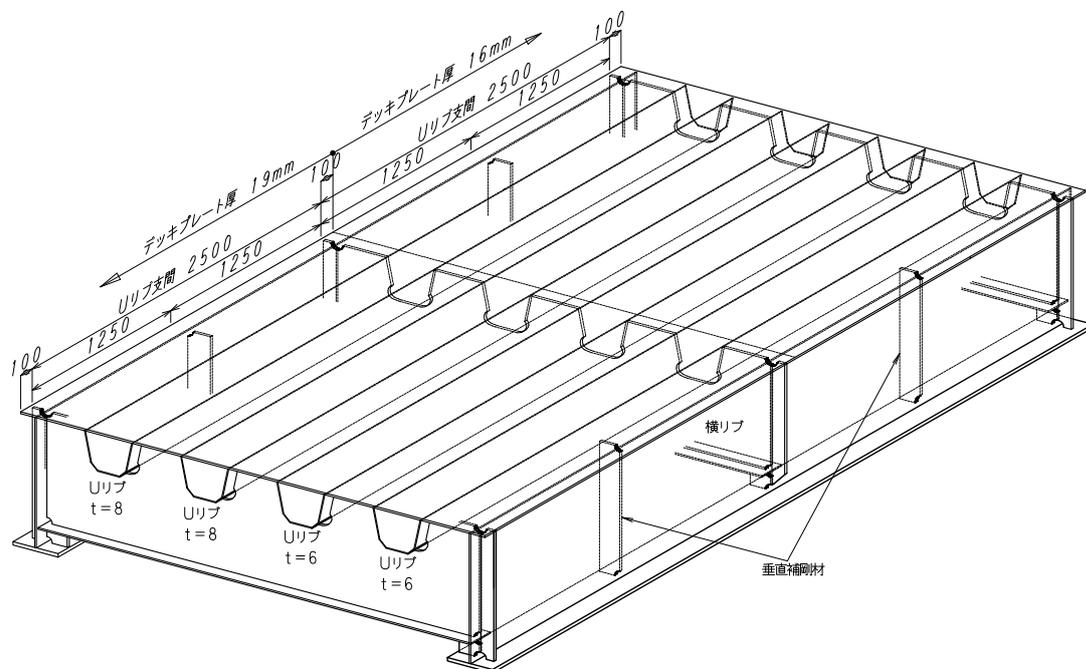
図-4.2.1 供試体の概略図

図-4.2.1 に供試体の概略図を、図-4.2.2 に供試体の寸法形状を示す。輪荷重走行試験機のフレーム内側間隔 5.3m に入るように、供試体は U リブ支間 2,500mm で 2 径間とした。片側径間のデッキプレート厚を 16mm とし、もう一方を 19mm とし、同時に輪荷重を載荷できるようにした。デッキプレートの突合せ溶接は横リブ位置より 100mm ずらした位置とし、下面を合わせた。また、U リブ厚の影響を検討するため、8mm 厚と 6mm 厚の U リブを 2 本ずつ計 4 本設置した。使用した鋼種は SM490Y 材である。

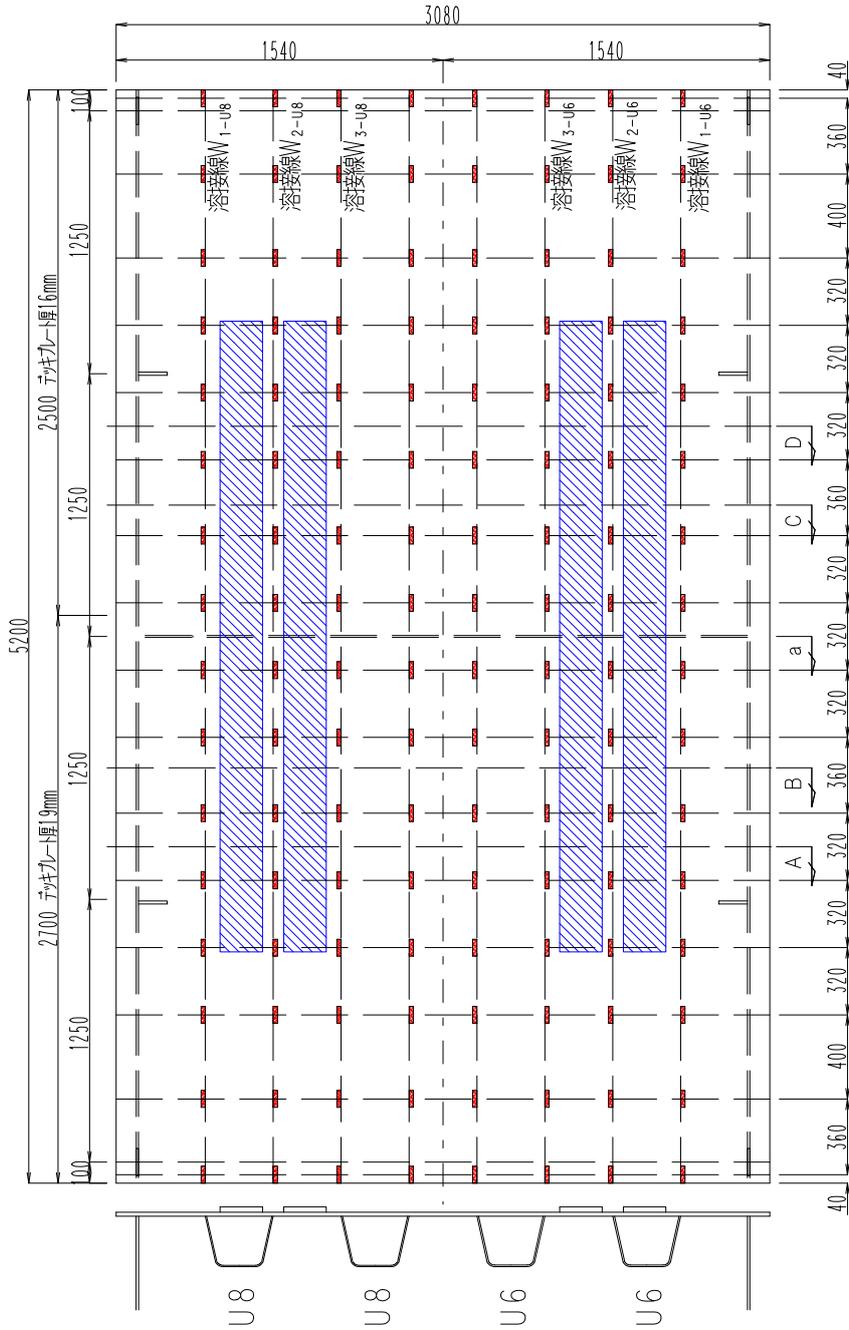
図-4.2.4 組立溶接位置

本供試体のディテールは、「道路橋示方書・同解説Ⅱ鋼橋編」(日本道路協会,平成14年)¹⁾及び「鋼道路橋の疲労設計指針」(日本道路協会,平成14年)²⁾に従った。すなわち、U リブと横リブの交差部では、U リブの縦方向溶接を連続させ、コーナーカット部を埋め戻し、スカラップは指針に示されている形状とした。デッキプレートと U リブとの溶接の溶込み量についても指針に基づき 75%以上を目標として製作した。U リブの開先形状は、図-4.2.3 に示すように、U6 では自然開先、U8 ではこぼ面を 2mm 残し、47.5°の開先を設けた。溶接は多電極の自動溶接機を用いており、溶接施工試験によって、同様の溶接条件で溶込み量 75%以上が確保できることを確認した。なお、組立溶接は道示Ⅱ鋼橋編に従って 1 カ所の長さを 80mm とし、半自動溶接で行った。組立溶接がき裂発生に影響を及ぼすことも考えられたため、図-4.2.4 に示すように溶接位置を記録した。

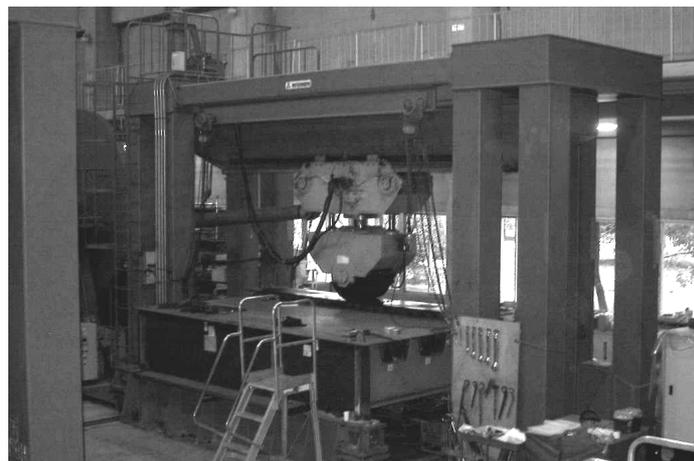
写真-4.3.1 輪荷重走行試験状況

試験には土木研究所の所有する輪荷重走行試験機を使用した。表-4.3.1 に主要諸元，写真-4.3.1 に全景を示す。

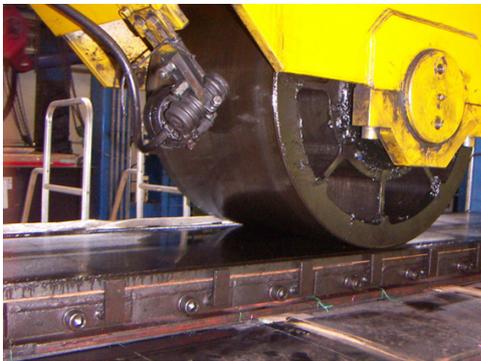
写真-4.3.2 載荷状況

本試験では、図-4.2.2 に示した供試体の U6 側と U8 側で、それぞれ 400 万回の輪荷重走行試験を行った。輪荷重の橋軸方向の走行範囲は、装置の限界から 3000mm とした。また、載荷速度は約 15rpm (約 4.3 万回/日) とした。輪荷重は、ダブルタイヤが U リブ溶接線直上を挟み込む状態を模して、鋼製載荷ブロックの下に厚さ 22mm、幅 200mm のゴム板 2 枚を、図-4.2.2 に示すように 100mm 離して置いた。写真-4.3.2 に走行試験時の載荷状況を示す。実橋におけるゴムタイヤによる荷重分散効果を考慮して、図-4.3.1 に示すよう鉄輪とデッキプレートとの間に、敷き鋼板、ベニヤ板、載荷ブロック、ゴム板を設置している。写真-4.3.3 に本載荷板の設置順序を示す。荷重の大きさは、既往の活荷重実態調査(S59 年度)において計測された最大軸重 298kN⁴⁾を参考に輪荷重 150kN とした。

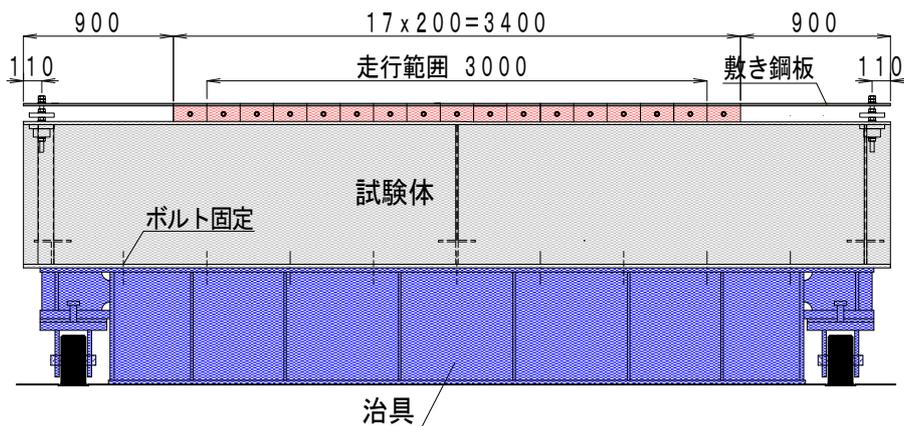
図-4.3.1 載荷法の詳細図

(b) 載荷ブロックの設置

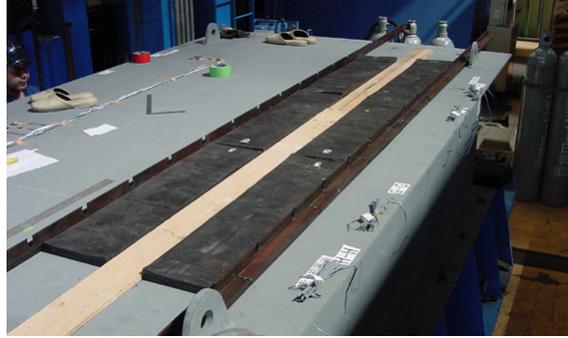
(a) ステップ1: ゴム板, コンパネ, アングルの設置

写真-4.3.3 载荷板の設置順序

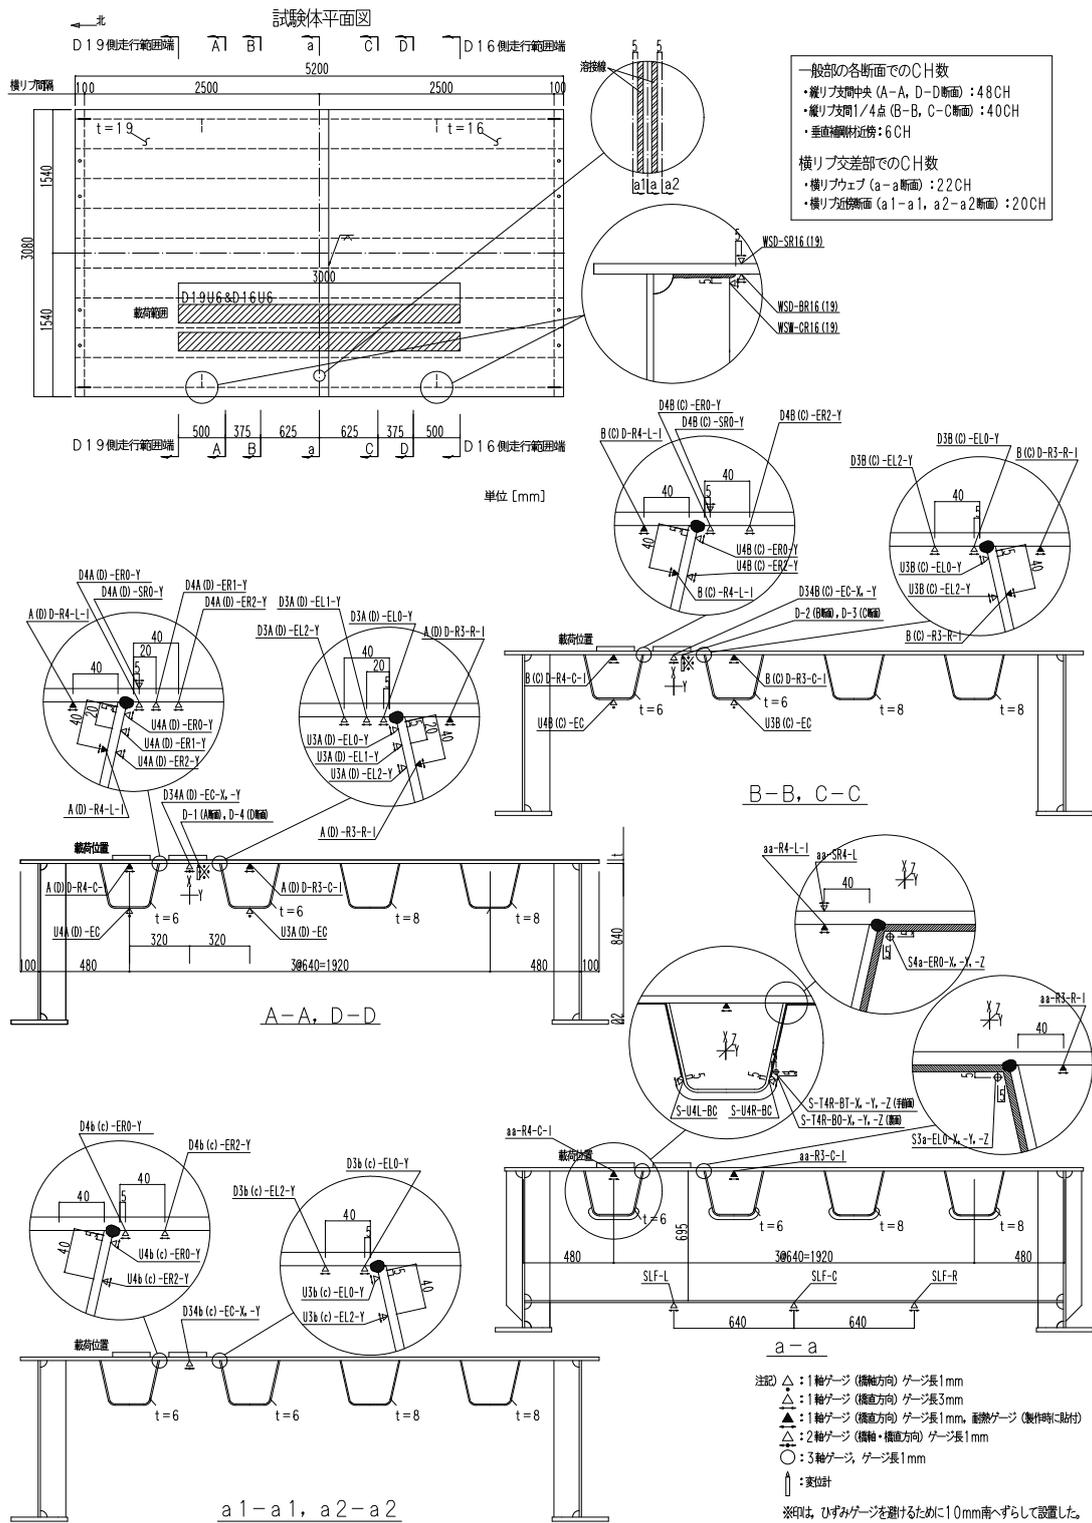
図-4.3.2 ひずみゲージ等設置位置 (1/2) : U6 側荷重時

図-4.3.2 にひずみゲージおよび変位計の設置位置を示す。平面図における断面 A, B は D19 側、断面 C, D は D16 側の U リブ支間である。横リブと U リブの交差部では、横リブ位置を断面 a とし、デッキプレートと横リブの溶接止端から D19 側および D16 側に 5mm 離れた位置をそれぞれ断面 a1 および断面 a2 とした。

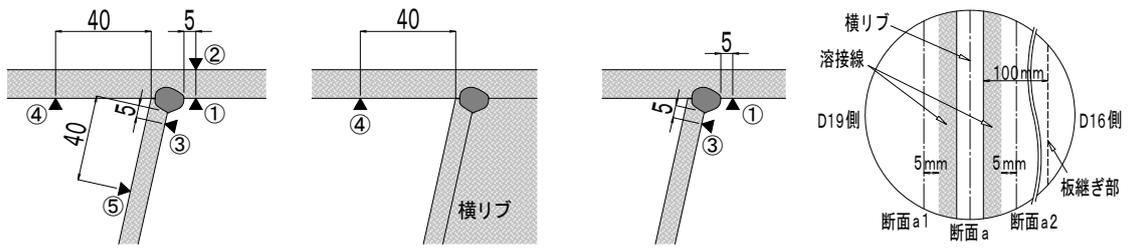
図-4.3.3 着目溶接線近傍における主要なひずみゲージ

図-4.3.3 に主要なひずみゲージの設置位置を示す。ひずみゲージ①は、デッキプレート側止端のひずみ性状を把握するため、デッキ側止端から 5mm 位置に設置した。同位置のひずみは 3 次元 FEM 解析によればルート部ひずみとの相関性が高い結果となっている。ひずみゲージ②は、デッキプレートの板曲げを確認するためにひずみゲージ①の直上のデッキプレート上面に設置した。ひずみゲージ③は、U リブ側面の溶接止端のひずみ性状を把握するため、U リブ側止端から 5mm 位置に設置した。ひずみゲージ④および⑤は、U リブ溶接前に、U リブ内部に設置しており、溶接時の熱による損傷を防ぐために耐熱型のひずみゲージを用いた。

U リブと横リブの交差部の断面 a においては、図-4.3.3 (b) に示すように横リブがあるため、ひずみゲージ④のみを設置した。また、デッキプレートと横リブの溶接止端から 5mm 離れた断面 a1, a2 では、ひずみゲージ①と③を設置した。

(a) 断面 A, B, C, D (b) 断面 a (c) 断面 a1, a2 (d) 交差部平面図

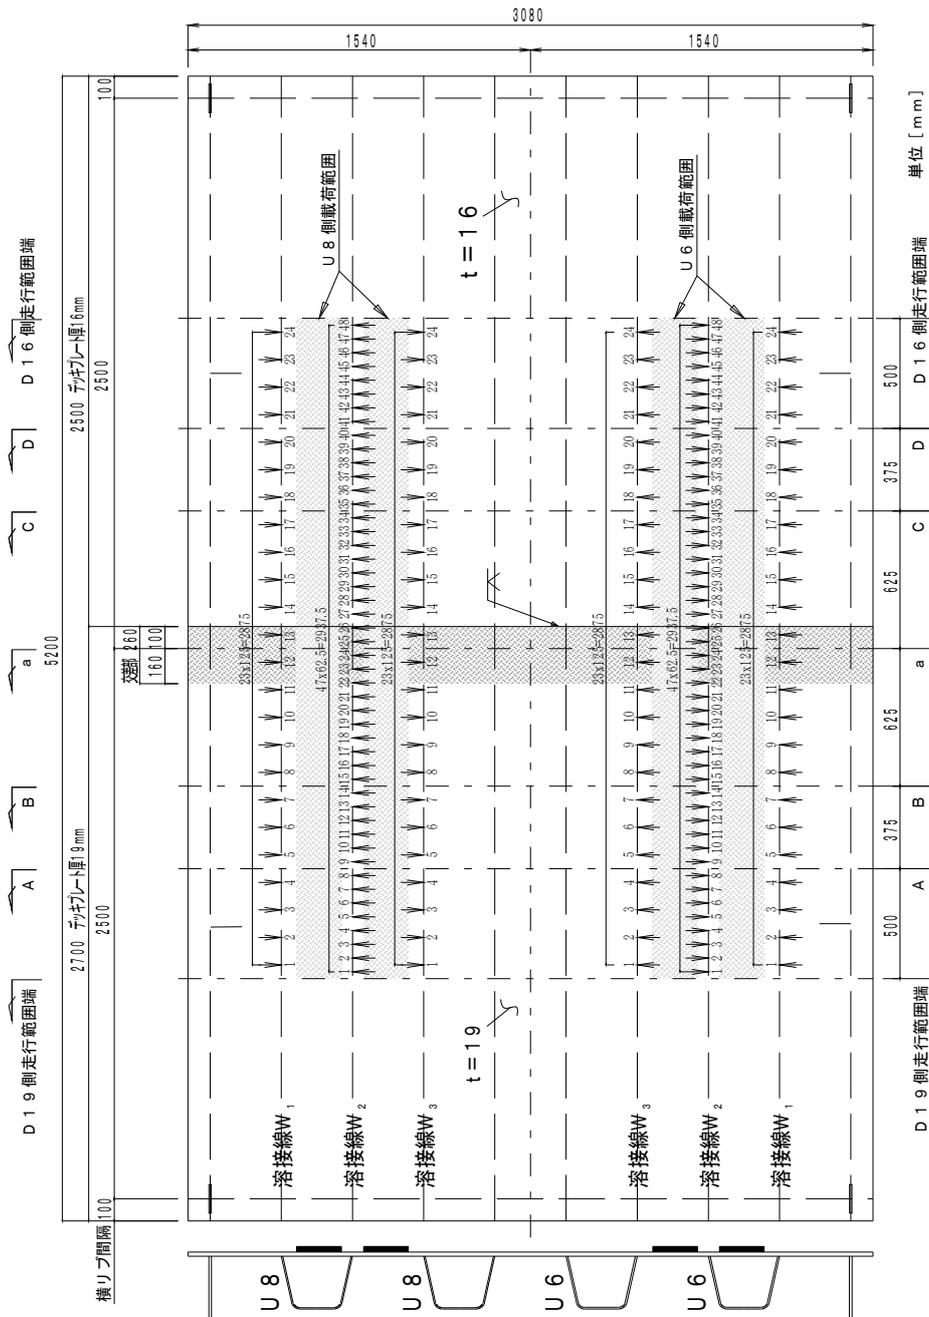
図-4.3.4 超音波探傷試験による計測位置

計測対象の溶接線は、荷重直下の溶接線 W₂、主桁側の溶接線 W₁、および供試体中心側の溶接線 W₃とした（図-4.3.4 参照）。ただし、クリーピング波法では走行範囲全長にわたって探傷したが、表面 SH 波法では連続探傷に不向きなため、図-4.3.4 に示すように溶接線 W₁および W₃では約 125mm 間隔、溶接線 W₂では約 62.5mm 間隔で探傷した。また、本試験ではデッキプレート下面側から探傷することとし、あらかじめ探触子の先端位置を合わせるための基準線をデッキプレート下面側に引いた。クリーピング波法の基準線は、デッキプレート下面と U リブ外面の交点から 10mm 位置とし、表面 SH 波法の基準線は 20mm 位置とした。本試験の超音波探傷は、U6 側を X 社、U8 側を Y 社（供試

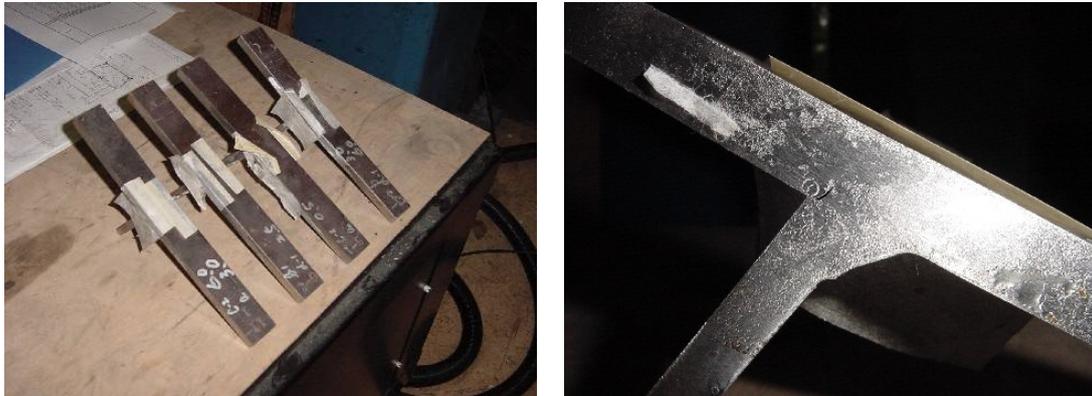
写真-4.3.4 超音波探傷試験の精度確認に用いた小型供試体の例

写真-4.3.4 に小型供試体の例を示す。感度調整方法として、X 社では本供試体に適用した前述の方法を用い、Y 社では本供試体に適用した方法および供試体 A に適用した方法を用いた。

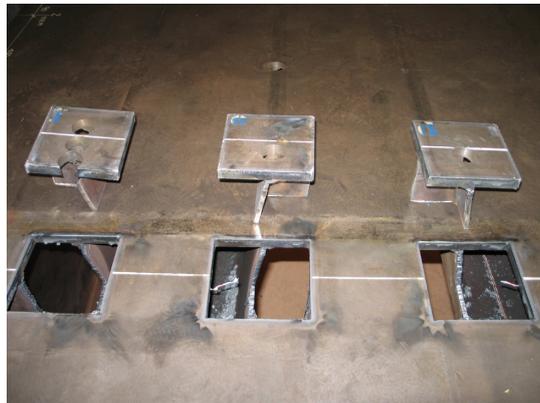
写真-4.3.5 横リブ交差部の切り出し調査の様子 (U8側)

コア抜き調査の結果、U リブと横リブの交差部にデッキ進展貫通き裂が確認されたため、き裂の範囲や形状を確認するため、写真-4.3.5 に示すように着目溶接線上の交差部をガス切断により切り出し、破面観察を行った。

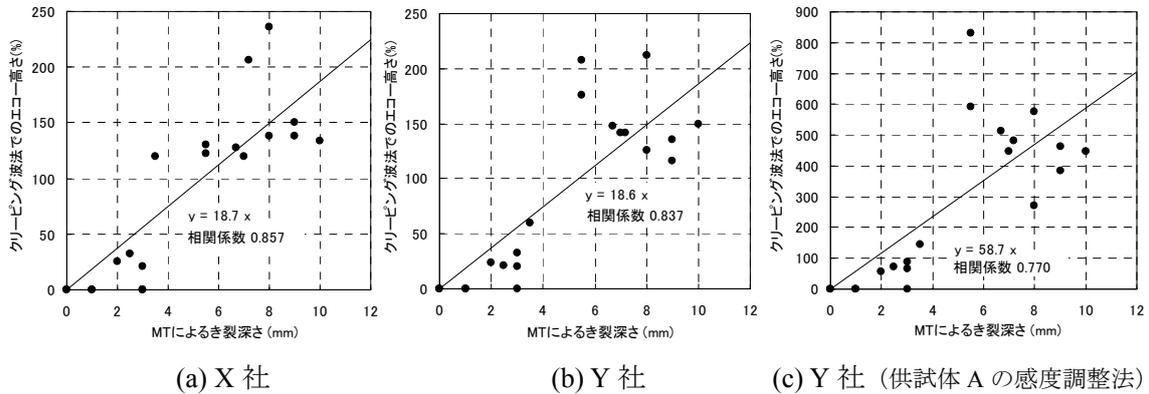
図-4.3.5 クリーピング波法による超音波探傷試験結果とき裂深さの関係

図-4.3.5～4.3.7 に各社の試験結果を示す。図中には、一次回帰式および相関係数を示した。クリーピング波法および表面 SH 波法では、本供試体での感度調整法を用いた X 社と Y 社の結果を比べると、エコー高さとき裂深さの相関性に大きな差はなく、いずれも概ね良好な相関性が得られた。供試体 A での感度調整法を用いた Y 社の結果は、本供試体での感度調整法を用いた結果に比べると、相関性が若干低いものの、概ね良好な相関性が得られた。端部エコー法による 70° 斜角法では、すべてのケースにおいてき裂深さの推定値と実き裂深さの相関性が高いことが確認できた。なお、70° 斜角法では、一回反射による検出を基本としたが、X 社では直射によって検出したケースがあり、その内の 6 つのデータでデッキプレート裏面をき裂として誤検出していた。そこで、図中の一次回帰式や相関係数の計算では、誤検出の 6 つのデータを除いている。

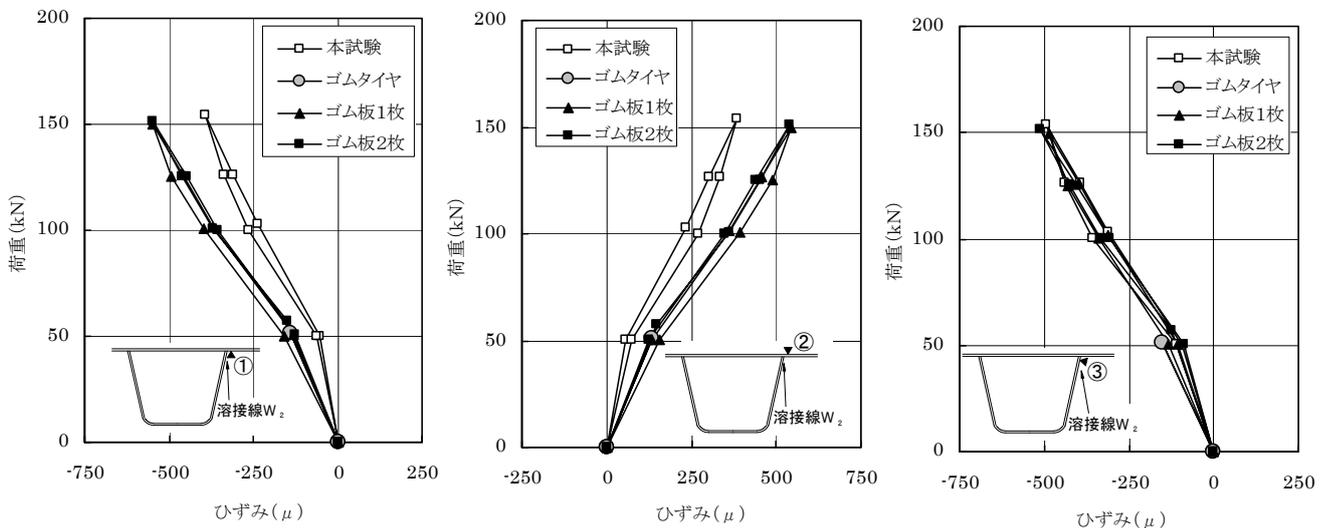
図-4.4.1 載荷時の計測ひずみ

図-4.4.1に断面A、Dにおける静的載荷試験時のひずみの計測結果を示す。なお、断面Dのデッキプレート上面のひずみは、ひずみゲージの剥がれにより除外した。断面Aにおけるひずみゲージ①および②（デッキプレートの下面と上面）では、本試験で用いた載荷方法でのひずみ絶対値が最も小さく、他の3ケースが同程度であった。また、ゴムタイヤのケースは、50kNまでの載荷であるが、荷重を増加させた場合、敷き鋼板を使用しないケースc、dと同じ挙動を示すと推測される。この傾向は、断面Dの試験結果でも確認できる。一方、Uリブ側止端のひずみゲージ③では、断面Dのケースc（ゴム板1枚）を除けば、載荷方法の違いによる差はほとんどない。

ひずみゲージ①および②におけるケースaと他のケースのひずみの違いは、ケースaで用いた敷き鋼板による橋軸方向の荷重分散の影響と考えられる。表-4.4.2に、ルート部応力と相関性の高いひずみゲージ①のひずみについて、150kN載荷時のケースaとケースcとのひずみ比率を示す。これより、ゴムタイヤ載荷時のひずみは、本試験の載荷方法（ケースa）により得られるひずみの約1.35倍となっている。

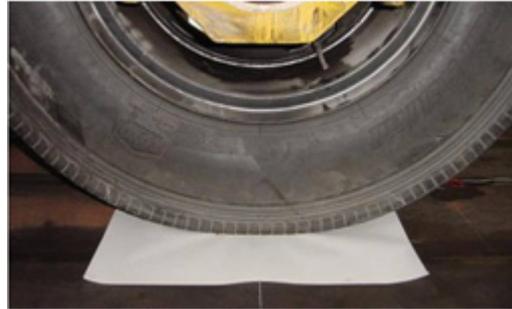
ケース b : ゴムタイヤ

写真-4.4.1 感圧紙による接地圧分布の測定状況

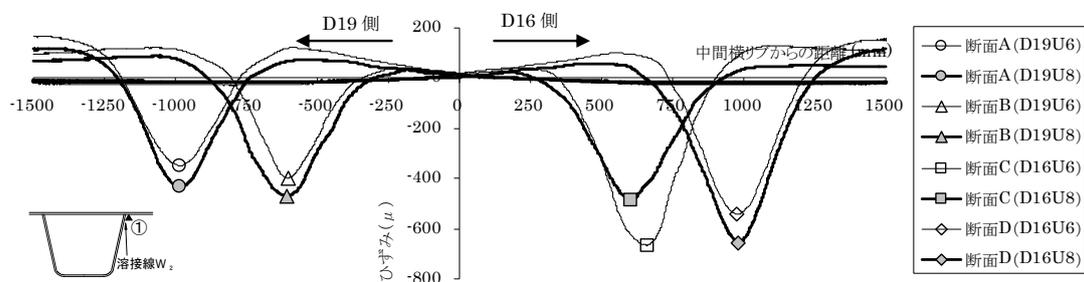
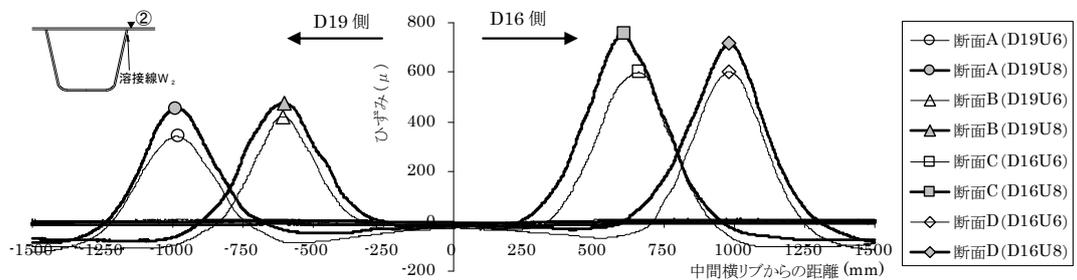
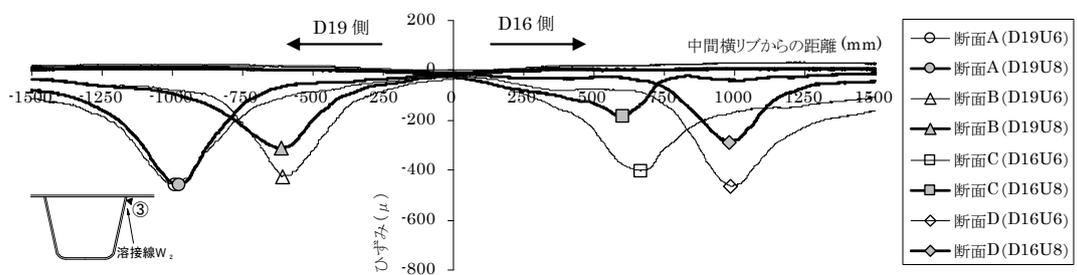
図-4.4.2 影響線の計測結果

表-4.4.3 に輪荷重走行試験前に実施した動的計測によって得られたひずみの最大値, 最小値, および変動範囲を, 図-4.4.2 に動的計測結果 (影響線) を示す。

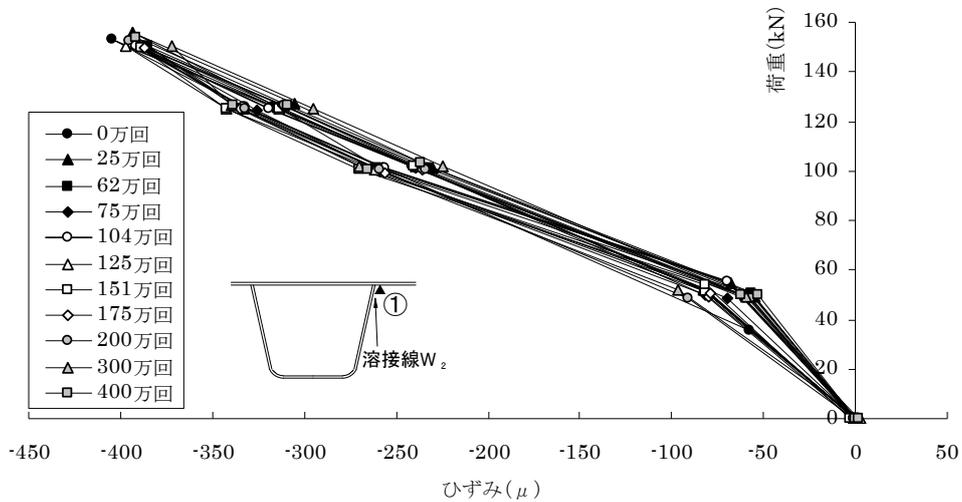
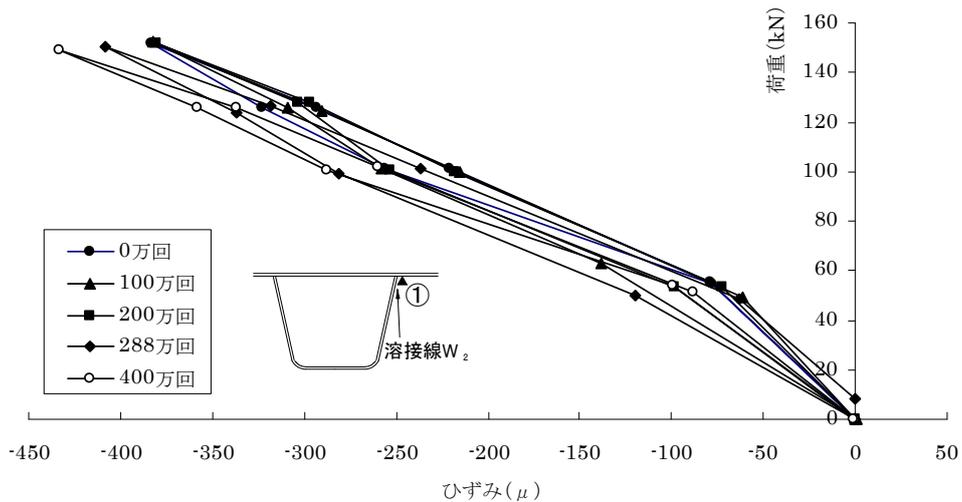
図-4.4.3 静的載荷試験結果の例（デッキプレート側止端 5mm 位置-ひずみゲージ①-）

図-4.4.3 に輪荷重走行試験中の静的載荷試験時の各部のひずみ計測結果を示す。主要なひずみについて 150kN 載荷時の値から 0kN 時の値を引き、載荷回数ごとにひずみ変化を整理した。

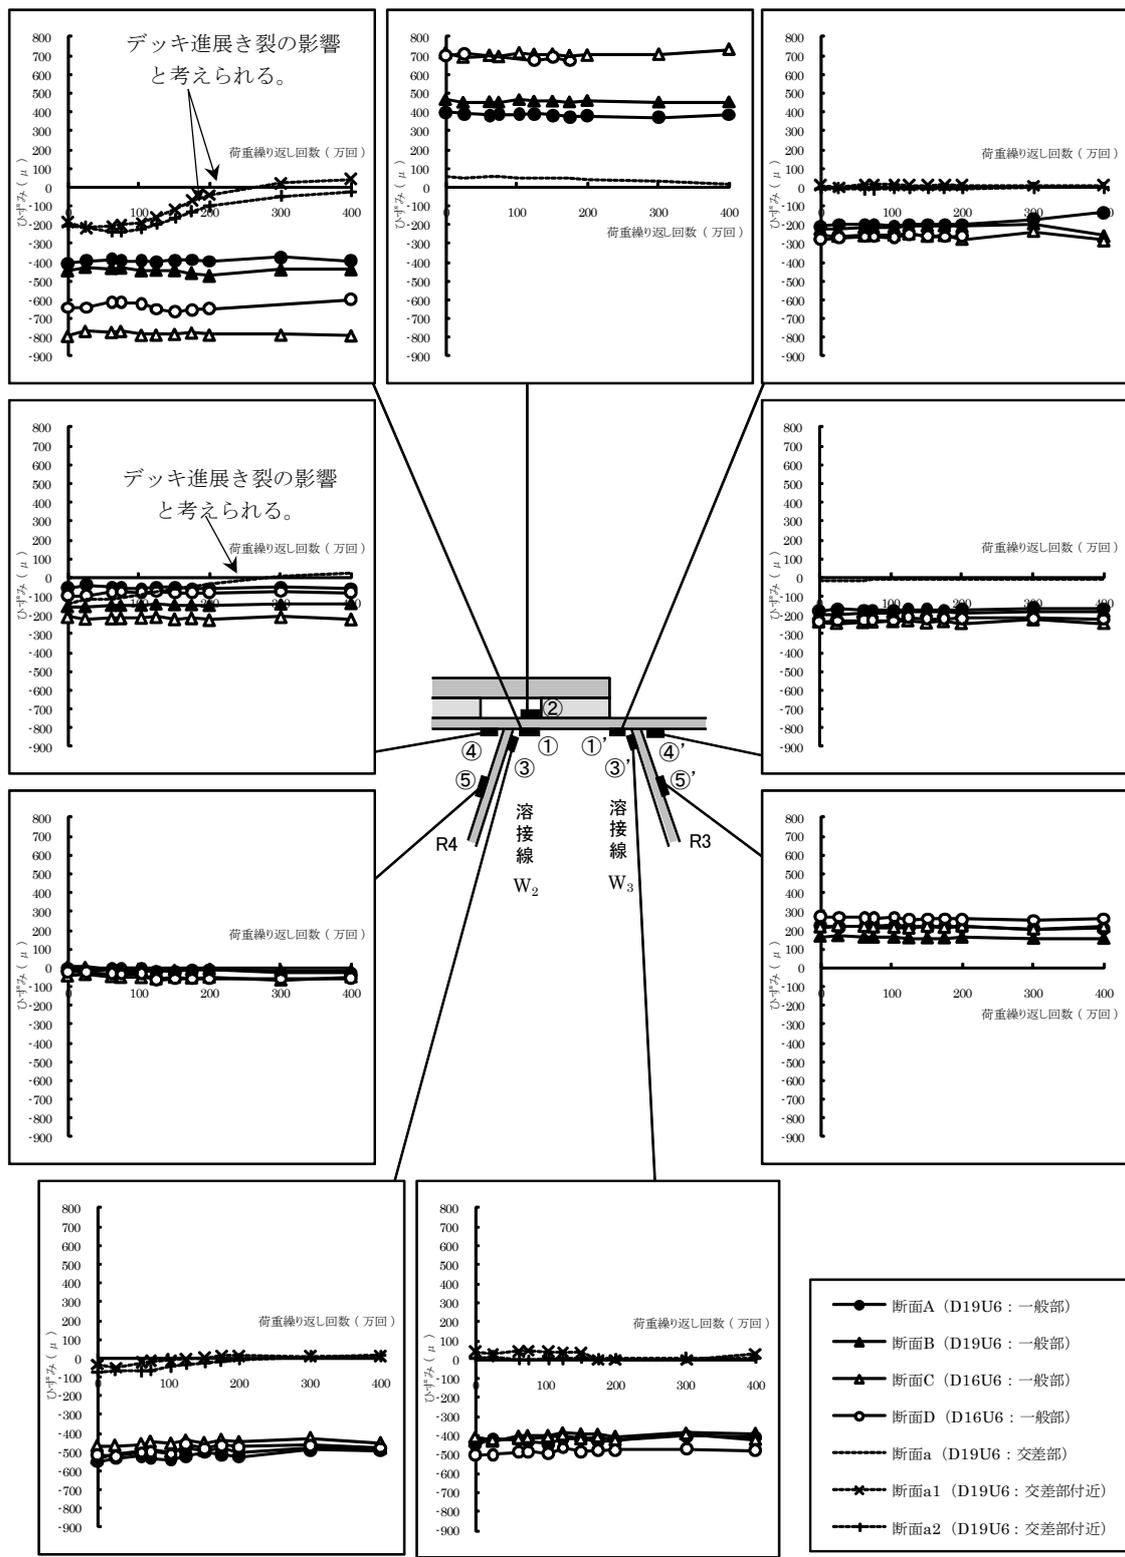
図-4.4.4 U6 側の静的载荷試験における各部のひずみの推移

図-4.4.4 に U6 側、図-4.4.5 に U8 側の主要なひずみの変化を示す。U6 側、U8 側ともに、ひずみゲージ①、④の交差部（断面 a1, a2）のひずみが載荷回数の増加とともに徐々に変化した。交差部では、デッキプレート進展き裂の発生が確認されており、ひずみ変化はデッキプレート進展き裂の発生・進展による影響と考えられる。その他、U8 側では、断面 A, B のひずみゲージ③', ⑤'のひずみが増加している。これらの位置では、U リブウェブを貫通する U リブ側止端からのき裂が試験後に確認されており、その影響と考えられる。

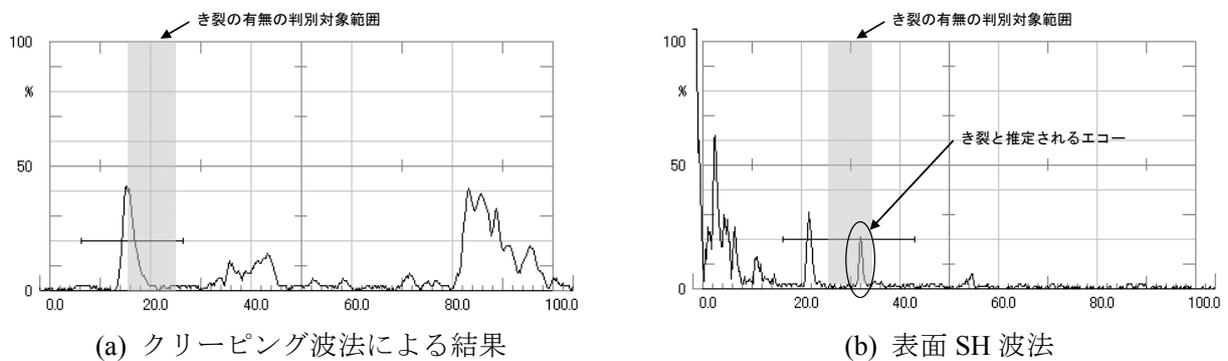
図-4.4.6 デッキプレート下面からの A スコープ画像の例
(U6 側溶接線 W_2 の測点 41 における試験終了後)

図-4.4.6 に、U6 側の溶接線 W_2 の測点 41 における 400 万回走行試験終了後の超音波探傷試験（以下、UT）による A スコープ画像の例を示す。図の縦軸は、エコー値を 2 倍に拡大して表示している。

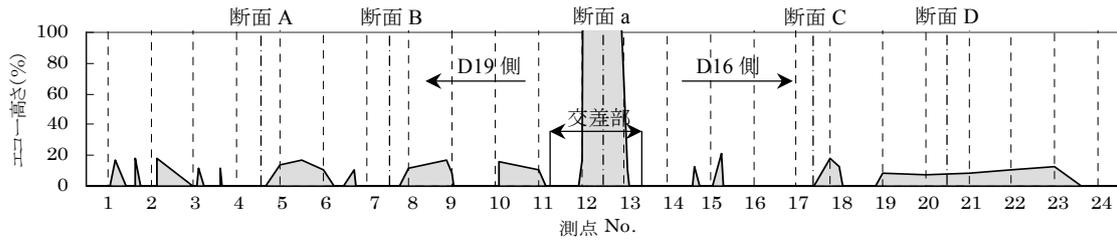
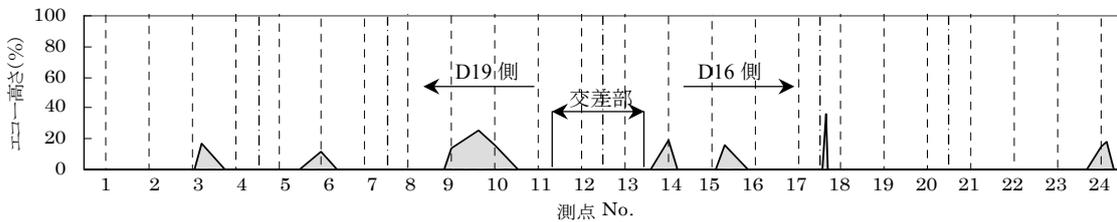
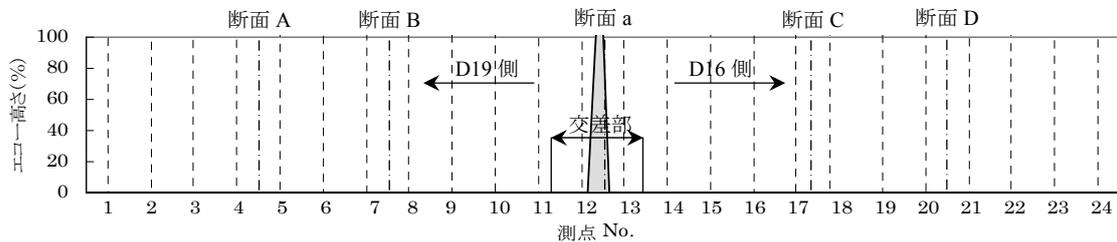
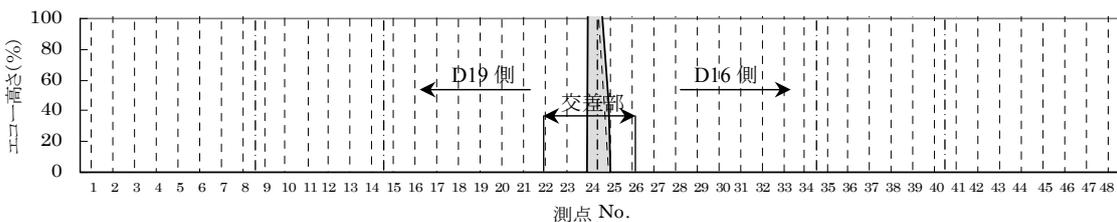
図-4.4.7 400万回走行後のクリーピング波法によるエコー高さの分布

図-4.4.7 に、それぞれ U6 側、U8 側における 400 万回走行試験終了後のクリーピング波法によるエコー高さの分布を示す。図中の測点の間隔は、溶接線 W_1 および W_3 では 125mm、溶接線 W_2 では 62.5mm である。U6 側においては、一般部で 20% 程度のエコー高さが検出され、交差部では溶接線 W_1 と W_2 で 100% を超える高いエコー高さが検出された。なお、104 万回と 300 万回において、輪荷重を走行させながら UT を実施したが、無載荷状態の値に比べ、エコー高さは若干大きくなるものの、前後の計測結果と比較して顕著なエコー高さの違いは見られなかった。U8 側では、溶接線 W_1 と W_2 の交差部のみでエコー高さが検出された。

図-4.4.8 に試験中のエコー高さの変化を示す。エコー高さは、交差部と一般部に分けて、それぞれの最大値を用いて整理している。エコー高さが検出されなかった U6 側の溶接線 W_3 の交差部、U8 側の全溶接線の一般部、および溶接線 W_3 の交差部は省略した（図-4.4.7 参照）。一般部では、試験終了時までエコー高さの変化が見られず、き裂は生じなかったと考えられる。一方、交差部では U6 側、U8 側ともに、溶接線 W_1 と W_2 において 150~250 万回程度からエコー高さが増加しており、载荷回数の増加とともにき裂が進展したと考えられる。

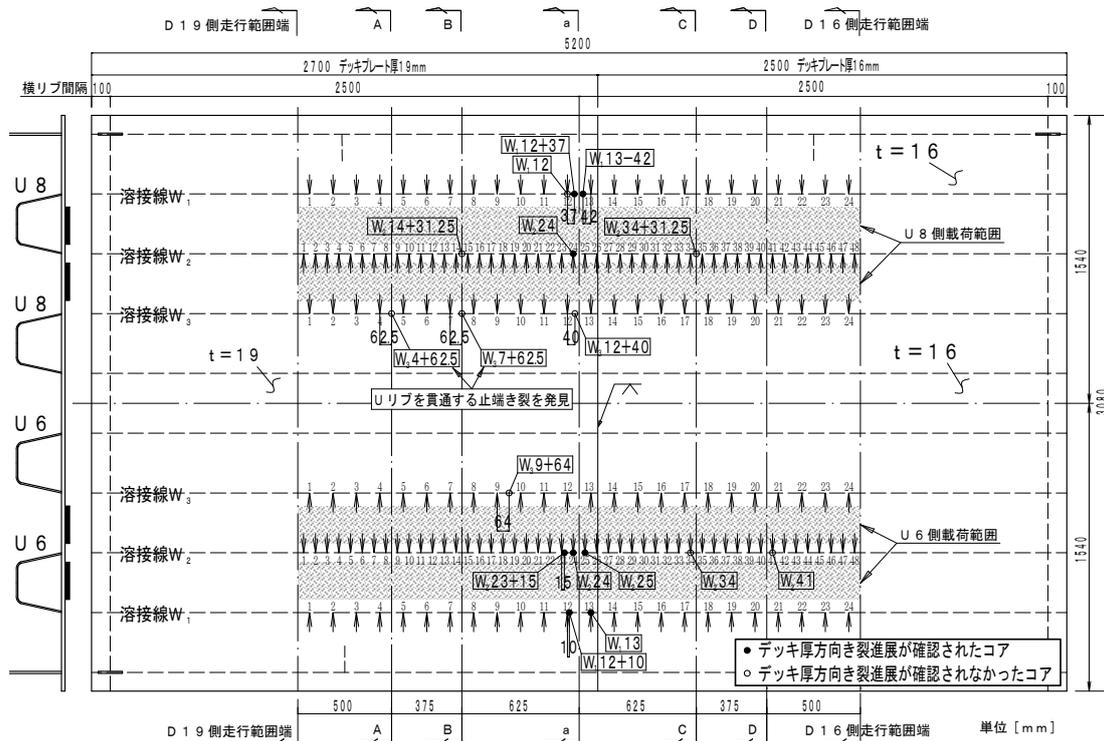
図-4.4.9 コア抜き位置

図-4.4.9 にコア抜き位置を示す。コアの名称は、溶接線と UT 時の計測番号で表している。U6 側では交差部近傍 5 箇所、一般部 3 箇所の計 8 箇所、U8 側では交差部近傍 5 箇所、一般部 4 箇所の計 9 箇所でコアを抜いた。表-4.4.4 に MT によるき裂深さ（直線長さを含む）および UT の結果を示す。また、写真-4.4.3 と写真-4.4.4 にそれぞれ U6 側と U8 側の MT の状況を示す。

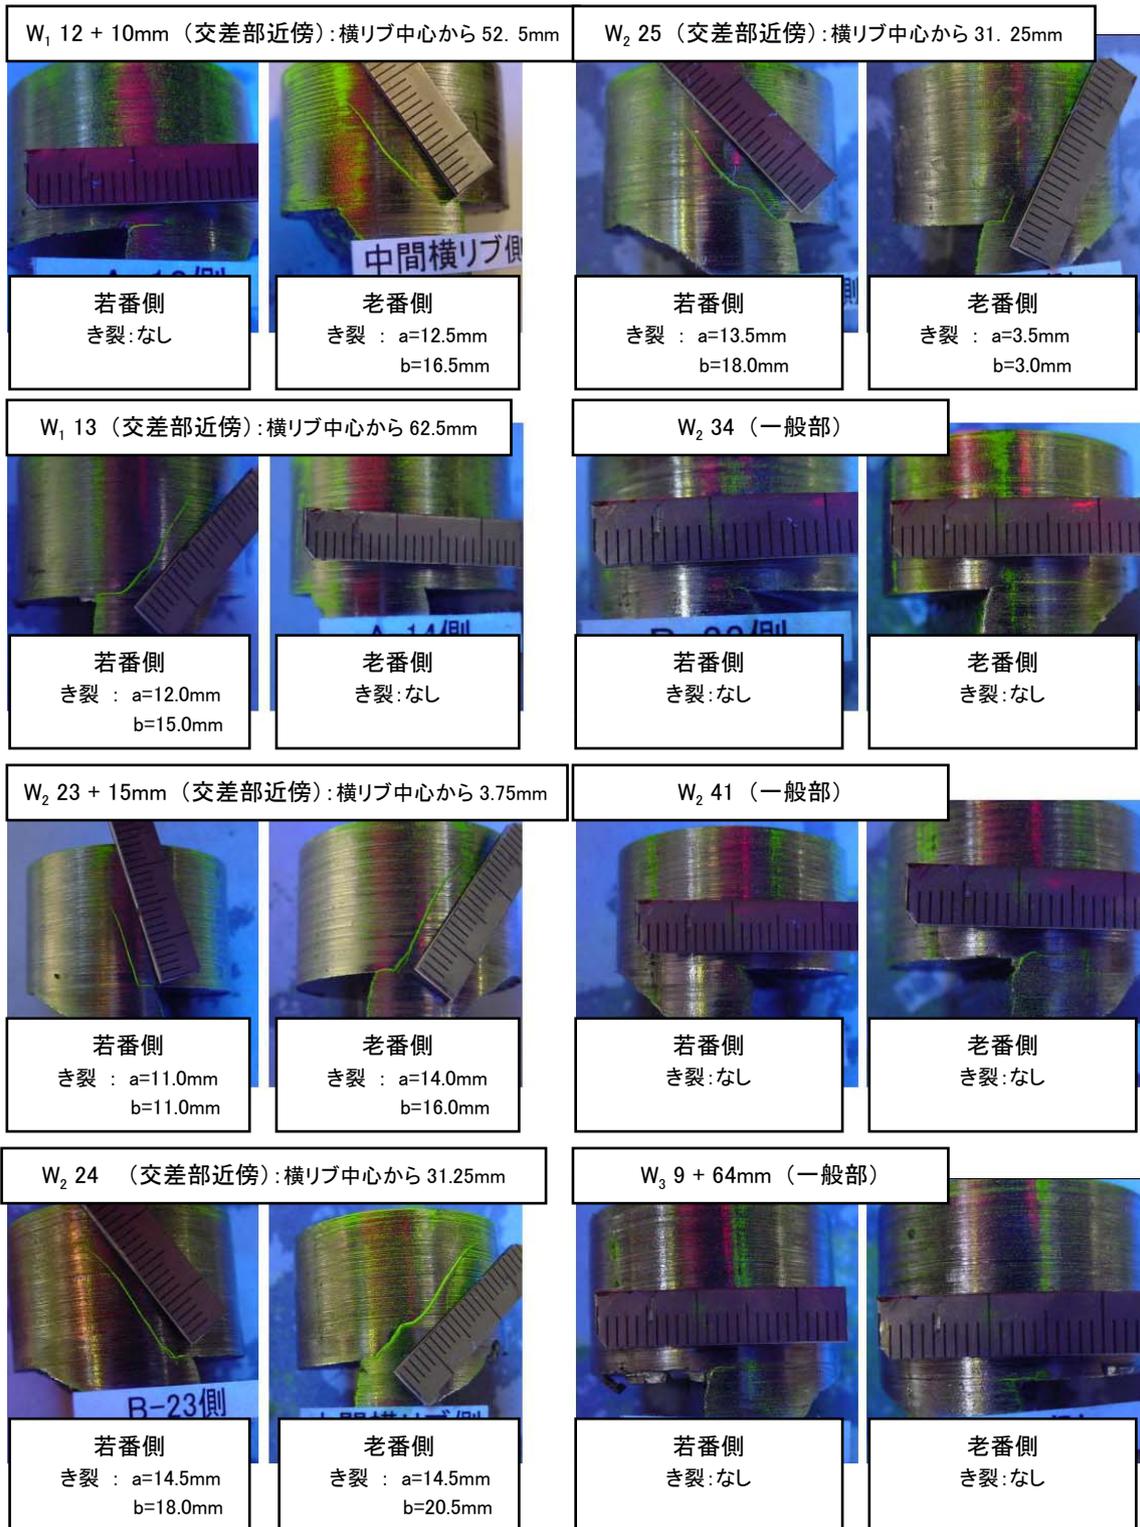
写真-4.4.3 U6 側でのコア抜き結果

U6 側において、交差部近傍の W_1 12+10（コア抜き位置は溶接線 W_1 の No.12 から 10mm 交差部側の位置）、 W_1 13、 W_2 23+15、 W_2 24、および W_2 25 の 5 つのコアでは、ルート部からき裂が確認され、斜め上方に進展していた。一方、一般部から採取した W_2 34、 W_2 41、および W_3 9+64 では、き裂は確認できなかった。写真-4.4.5 に、左右のき裂深さに差のある W_1 12+10、 W_2 25 のコアの破面状況を示す。疲労き裂は横リブウェブ位置を中心に半楕円状に進展している。写真-4.4.6 に、コアの左右でき裂深さがほぼ同じであった W_2 23+15、 W_2 24 を縦割りし、マクロ試験を行った結果を示す。縦割りした断面においても、左右と同程度のき裂深さであった。

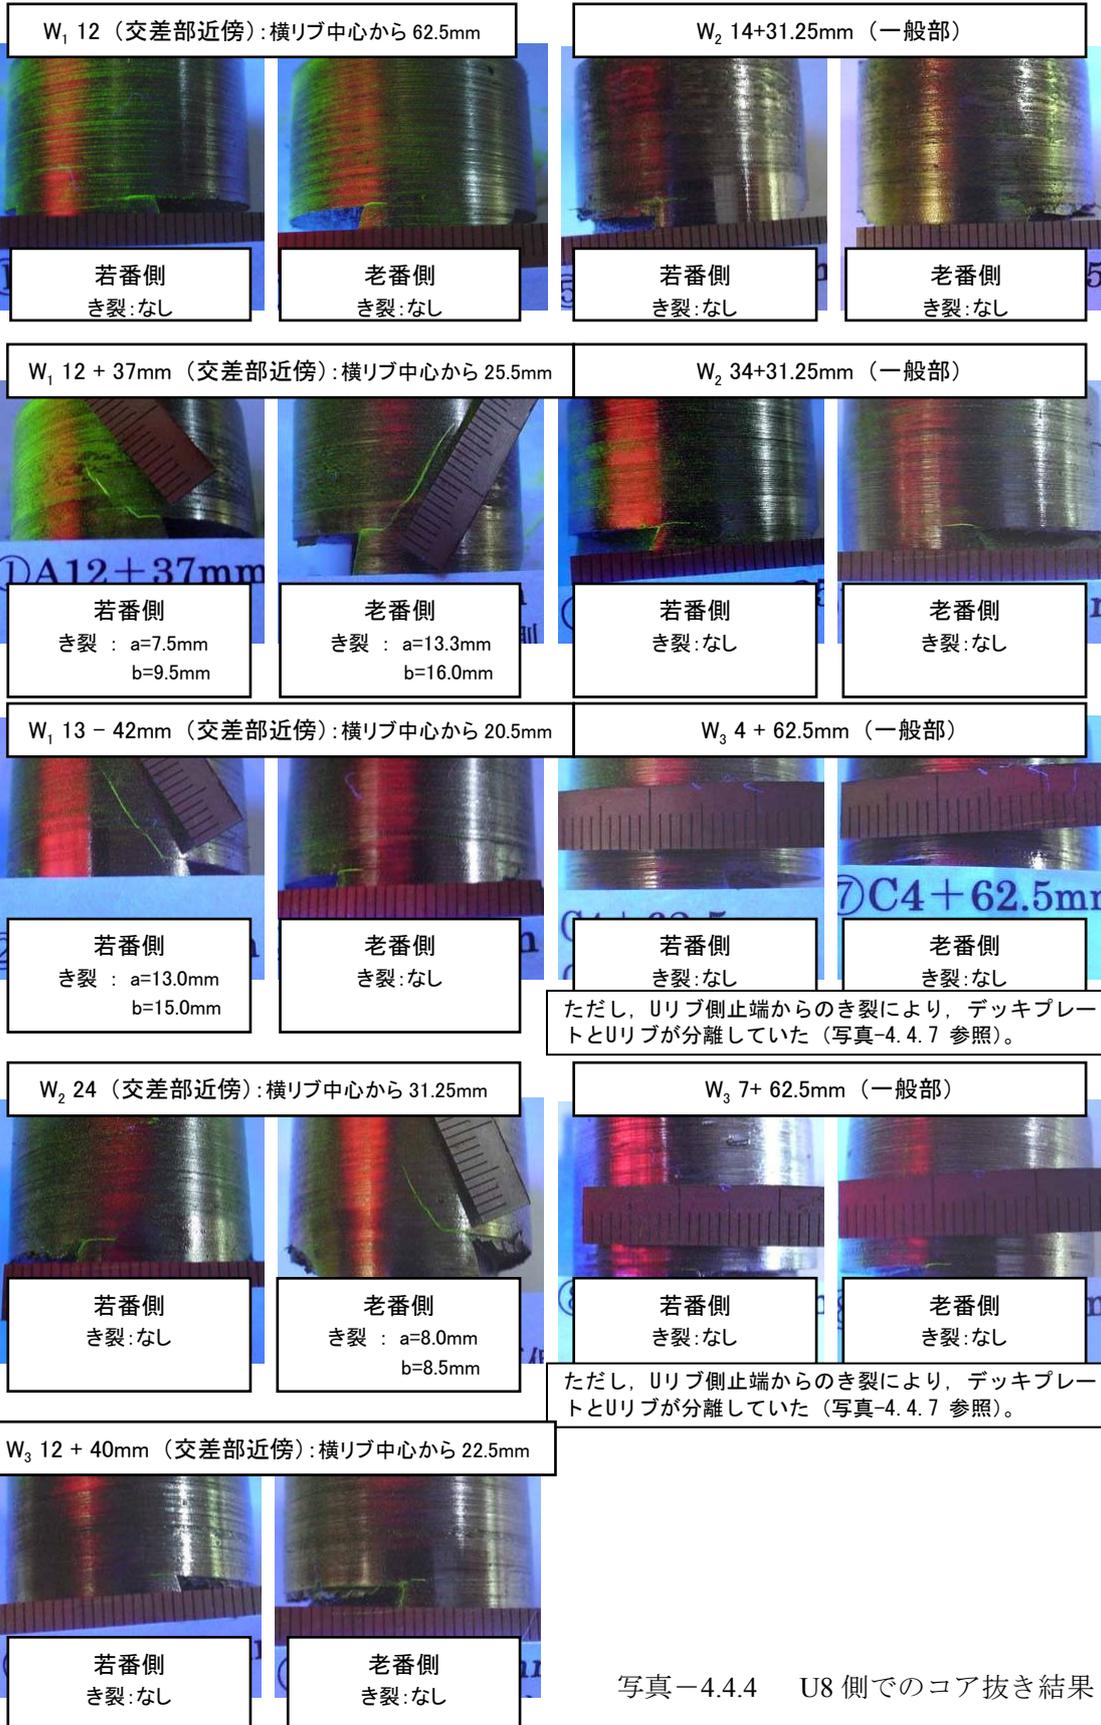
写真-4.4.4 U8 側でのコア抜き結果

U8 側においては、交差部近傍の W_1 12+37、 W_1 13-42、および W_2 24 の 3 つのコアで、ルート部からき裂が発生し、斜め上方に進展していたが、 W_1 12 および W_3 12+40 ではき裂が確認できなかった。一方、一般部では、採取した 4 つのすべてのコアで、ルート部から発生するき裂は確認できなかった。しかしながら、 W_3 4+62.5 および W_3 7+62.5 では、U リブ側の溶接止端部から発生したき裂が、U リブを貫通していた。交差部近傍のき裂が確認された 3 つのコアの破面の状況と、き裂面に沿って割った結果を写真-4.4.7 に示す。また、同写真には、U リブ側端から貫通き裂が確認された 2 つのコアの破面の状況を示す。

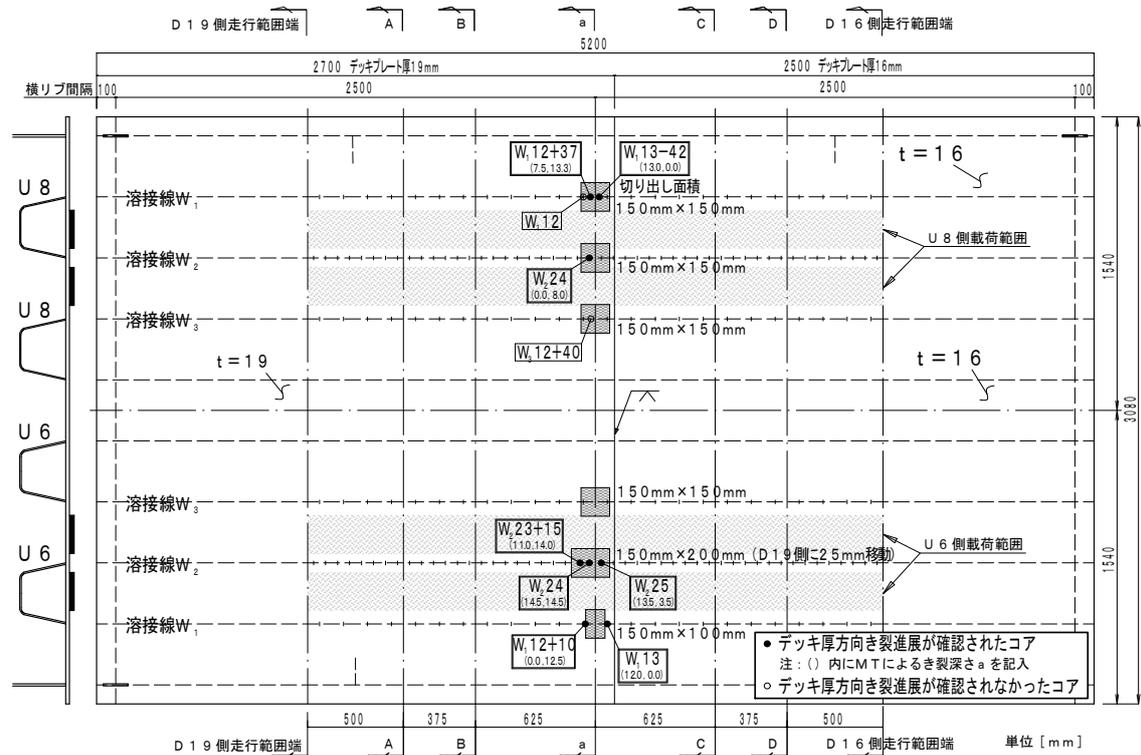
図-4.4.10 切り出し調査位置

図-4.4.10 に交差部の切り出し、調査位置を示す。写真-4.4.8 に破面観察の結果を示す。

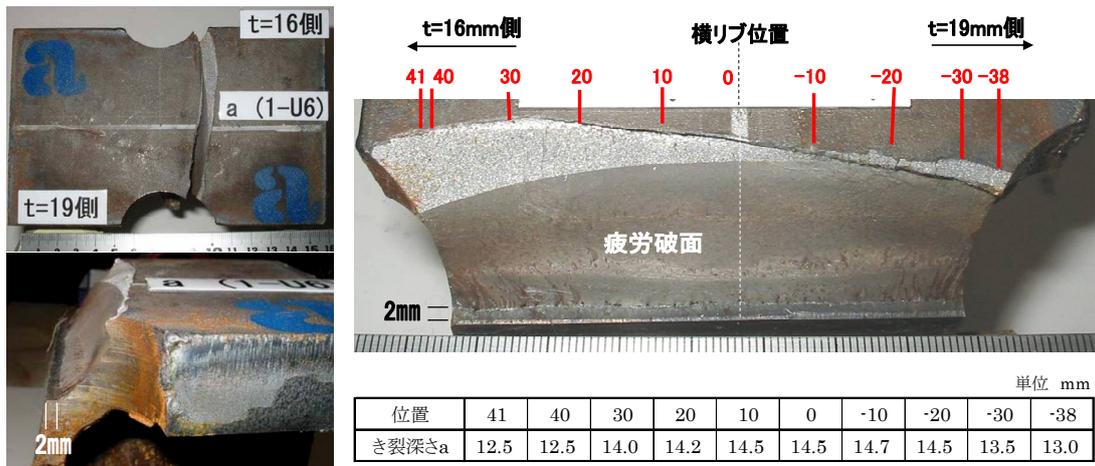
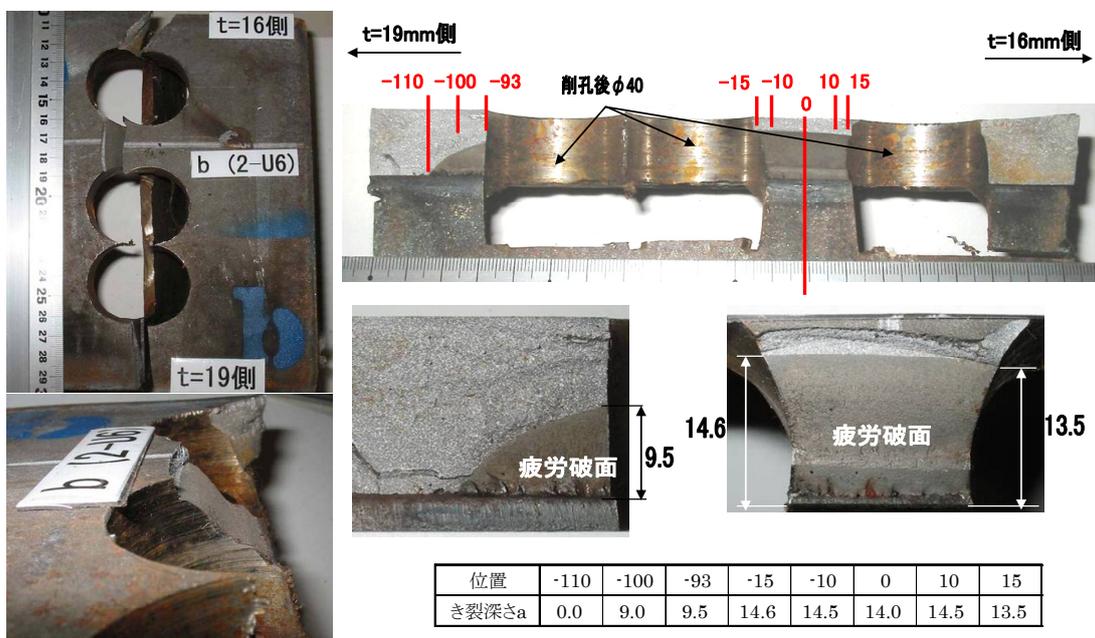
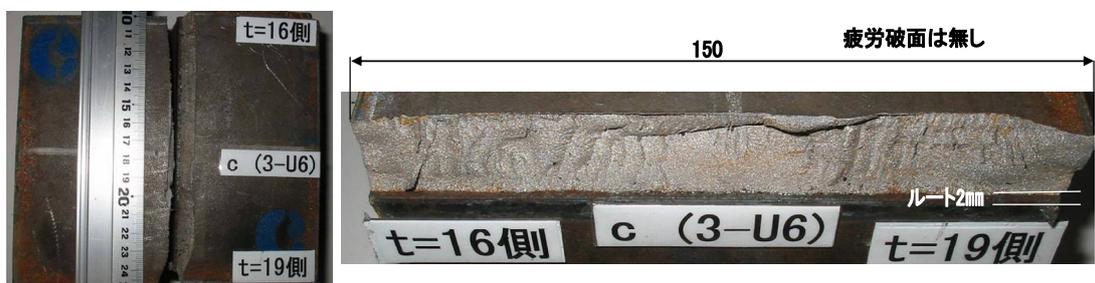
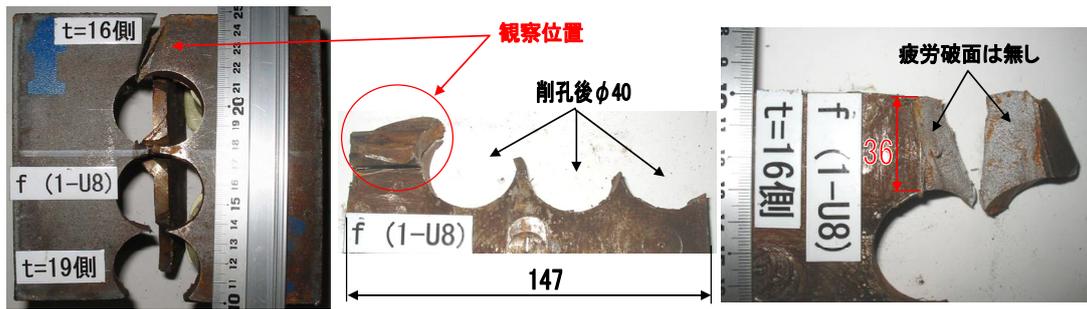
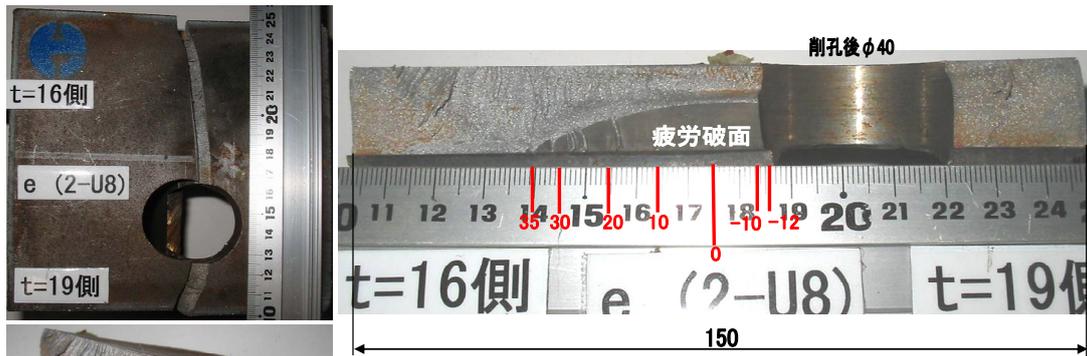
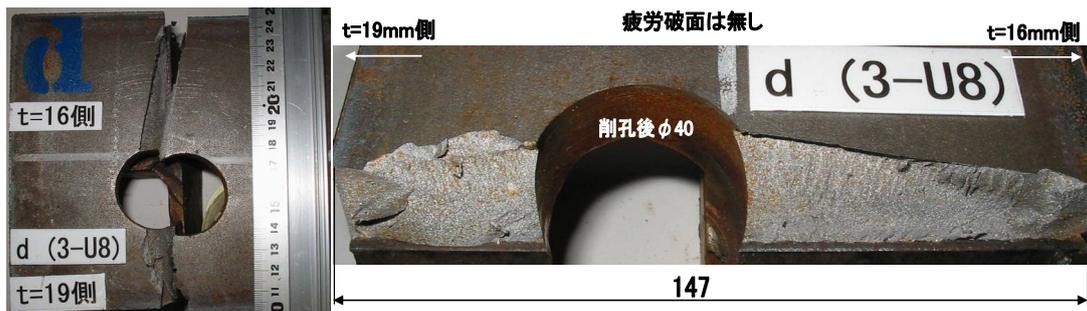
写真-4.4.8 切り出し調査による破面の状況 (その1: U6側)

本調査結果およびコア抜き調査結果によれば、U6 側と U8 側の溶接線 W_1 , W_2 では、交差部にき裂が発生しているものの、溶接線 W_3 ではき裂が発生していなかった。

位置	35	30	20	10	0	-10	-12
き裂深さa	1.0	3.0	6.5	9.0	9.5	9.7	9.7

試験終了後の破面観察により、U リブ厚 6mm 側のき裂は深さ 14.6mm，長さ 156mm，U リブ厚 8mm 側のき裂は深さ 9.7mm，長さ 70mm に達していた。一方、交差部以外の部位（一般部：デッキプレート厚 16mm、19mm）にはき裂は発生しなかった。
