第4章 輪荷重走行試験（供試体B）

4.1 概要

デッキプレートの厚板化による U リブ溶接部の疲労耐久性の向上効果を確認するため、実大供試体を用いた輪荷重走行試験を実施した。独立行政法人土木研究所（以下、土研）が担当したのは、19mm 厚（以下、D19）、16mm 厚（以下、D16）のデッキプレートを有する U リブ 2 径間分の供試体 1 体を用いた輪荷重走行試験である。デッキプレートには、6mm 厚（以下、U6）と 8mm 厚（以下、U8）の U リブが 2 本ずつ計 4 本溶接されており、試験は載荷位置を 2 箇所として、D16U6、D16U8、D19U6、および D19U8（以後、供試体中の着目箇所をデッキプレート厚と U リブ厚を用いて「DOUO」と表す。）の 4 種類の組合せに対して行った。

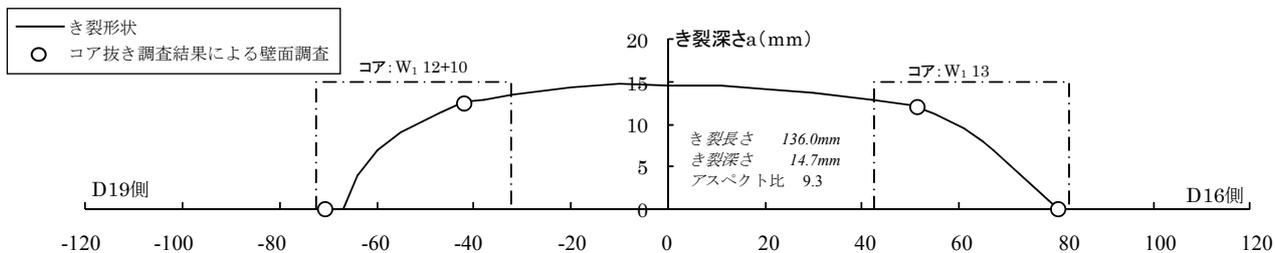
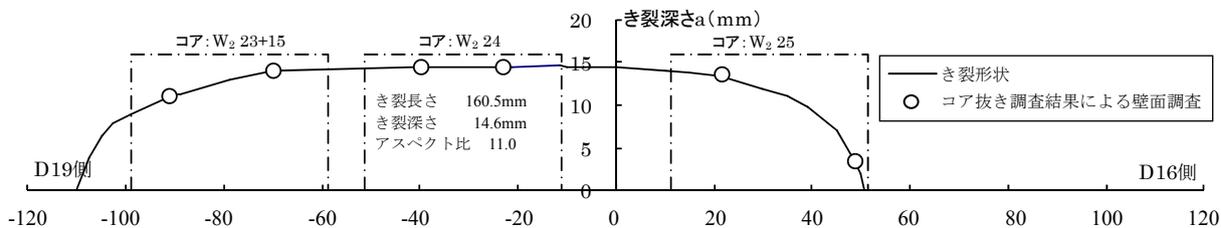
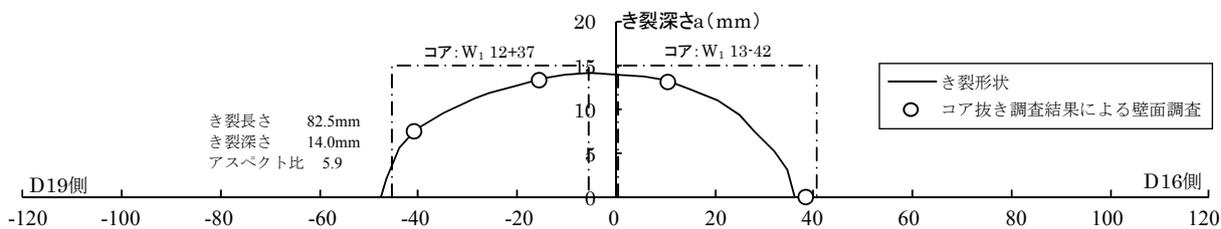
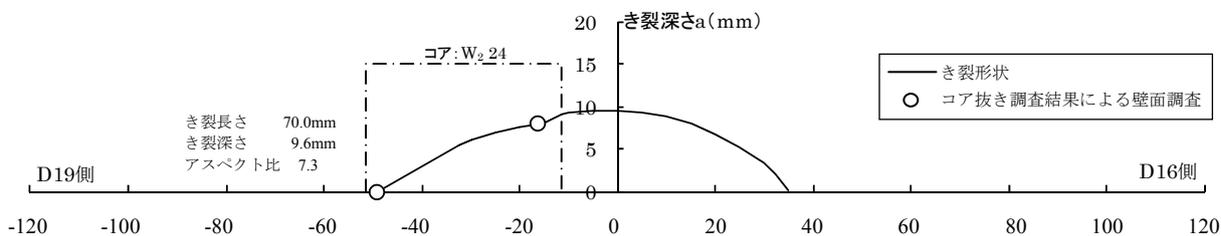
図-4.4.11 交差部のき裂形状

図-4.4.11 に、切り出し調査およびコア抜き調査の結果から横リブ交差部におけるき裂形状を整理した結果（デッキプレート面に垂直方向に投影した深さ）を示す。図中の実線は切り出し調査の結果を示し、破線はコア抜き調査の結果から推定したき裂の形状を示している。交差部に発生したき裂は、横リブウェブを挟んで半楕円状に進展している。アスペクト比（横リブ位置でのき裂長さ／き裂深さ）は、U6 側が約 10、U8 側が約 6.5 であった。なお、き裂深さおよび長さは、U8 側に比べ U6 側が大きい。

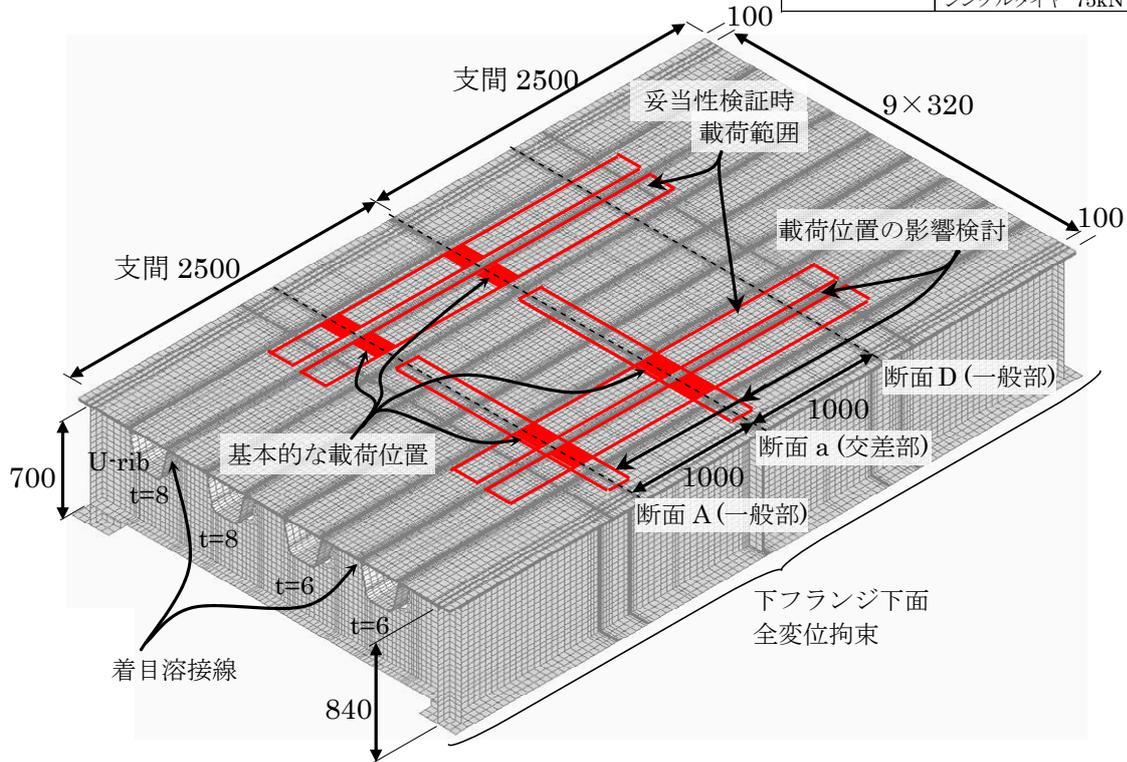
図-4.5.1 解析モデル，使用要素，モデルの諸元等

図-4.5.1 に解析モデルを示す。解析モデルは、基本的に輪荷重走行試験で用いた試験体と同じ形状であるが、デッキプレート厚を 12, 14, 16, 19mm と一定板厚とした 4 つのモデルも追加した。本モデルでは、横リブ交差部の断面 a と、U リブ支間部の断面 A, D（中間横リブから 1000mm）に着目して要素分割を行った。デッキプレート、U リブ、中間横リブにはソリッド要素を、主桁、端横リブ、垂直補剛材にはシェル要素を用いた。ソリッド要素とシェル要素の結合部については、シェル要素をソリッド要素側に 1 要素分埋め込むこととした。

デッキプレート厚	12、14、16、19mm
Uリブ支間	2500mm×2径間
Uリブ寸法	320×240×6×R40 (2本) 320×240×8×R40 (2本)
主桁ウェブ	板厚 11mm×高さ 840mm
横リブウェブ	板厚 9mm×高さ 700mm
垂直補剛材	板厚 15mm×幅 135mm
材料物性	弾性係数 $2.06 \times 10^5 \text{ N/mm}^2$ ポアソン比 0.3
拘束条件	主桁下フランジ下面を完全拘束
荷重	ダブルタイヤ 150kN シングルタイヤ 75kN

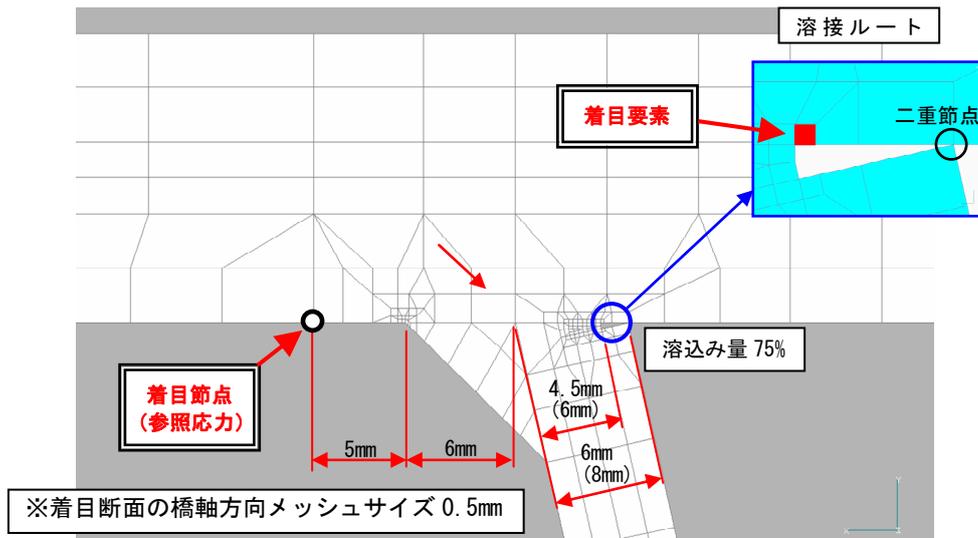
図-4.5.2 溶接部近傍の要素分割と着目要素

図-4.5.2 にデッキプレート-U リブ溶接部近傍の要素分割を示す。すみ肉溶接の脚長は 6mm、溶接の溶け込み量は U リブ厚 6mm（あるいは 8mm）に対して 75%に相当する 4.5mm（あるいは 6mm）とした。溶接ルート部の要素サイズは最小で $0.2 \times 0.2 \times 0.5\text{mm}$ とした。ルート部における U リブとデッキプレートの接点は二重節点とした。なお、溶接ルート部とデッキ側止端部におけるひずみの相関関係の検討には、図中の着目要素の横断方向の要素ひずみと着目節点の横断方向の節点ひずみを比較した。

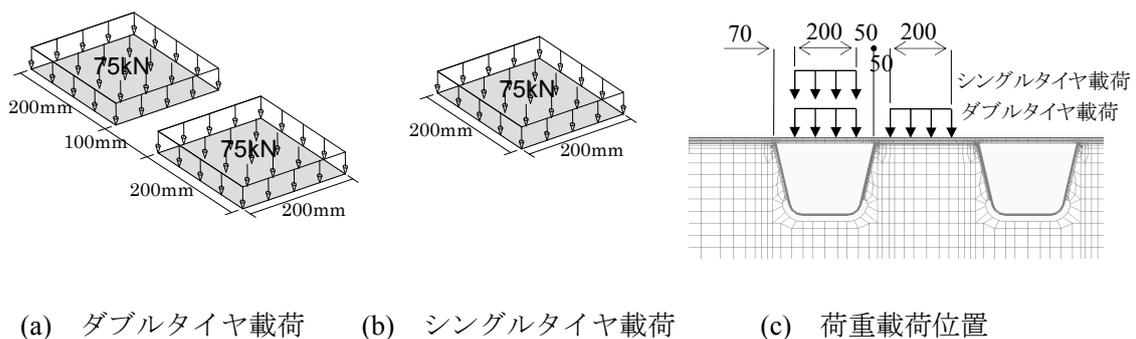
図-4.5.3 載荷荷重および載荷位置

図-4.5.3 に載荷荷重および断面内の載荷位置を示す。ダブルタイヤ載荷では、輪荷重走行試験の荷重条件にあわせて、大型車の中・後輪のダブルタイヤを想定して輪重 150kN、1 タイヤ分の荷重 75kN を 200mm×200mm の載荷面に等分布載荷した。2 つの分布荷重の間隔は 100mm とした。シングルタイヤ載荷では、輪重 75kN とし、200mm×200mm の載荷面に等分布載荷した。橋軸直角方向の載荷位置は、ダブルタイヤ載荷では輪荷重走行試験と同様にUリブのウェブを跨ぐ位置とし、シングルタイヤ載荷ではダブルタイヤの U リブ内側の荷重位置と一致させた。橋軸直角方向の載荷位置の検討では、図-4.5.3(c)の載荷位置を基準に 50mm ピッチで横断方向に移動載荷した。

境界条件としては、主桁下フランジ下面の全変位を拘束した。なお、輪荷重走行試験では鋼製の載荷ブロック、敷き鋼板、ゴム板を介して載荷しているが、本解析ではデッキプレート面に直接載荷した。

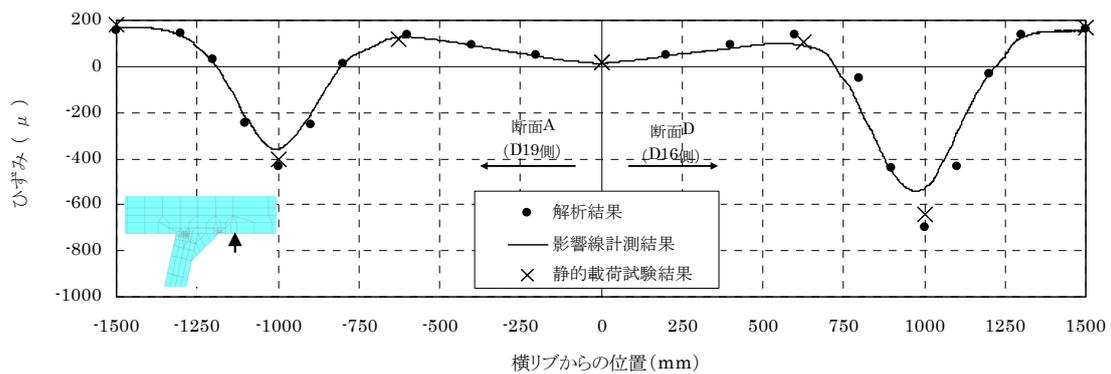
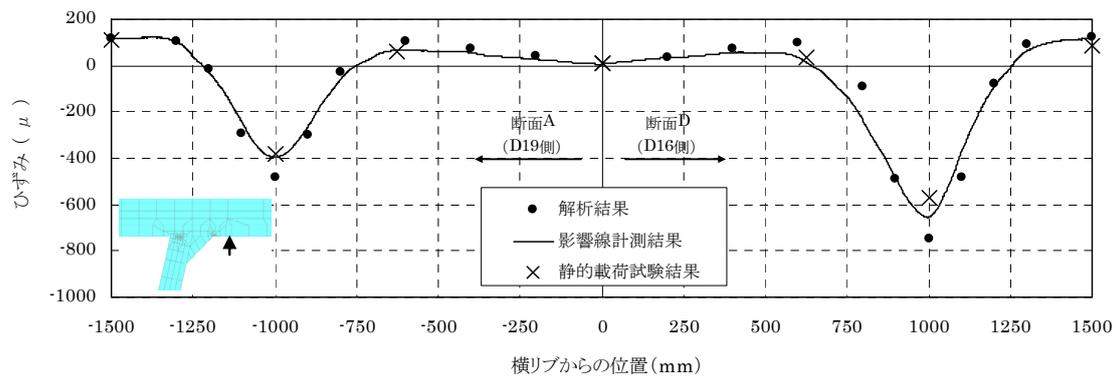
図-4.5.4 デッキ下面のデッキプレート側止端5mm位置（ゲージ①位置）のひずみ

図-4.5.4～図-4.5.6に、輪荷重走行試験の試験体モデルを用いて輪荷重を橋軸方向に移動させたときの断面A、Dのひずみを示す。図中には走行試験前の影響線計測と静的載荷試験の結果も併せて示す。中間横リブ位置を原点として左側（マイナス側）にD19側の結果を、右側（プラス側）にD16側の結果を示している。静的載荷試験結果は影響線計測結果と概ね一致しているが、着目断面直上（±1000mm位置）に載荷したときに差が大きくなる傾向がみられる。試験ではデッキプレート上に載荷ブロック、敷き鋼板、ゴム板を設置しているが、解析モデルではデッキプレート上に直接載荷しており、この載荷方法の違いが直上載荷時の場合に現れているものと考えられる。また、解析モデルでは脚長を6mmとしているのに対し、実際の試験体では脚長が10mm程度あり、Uリブの表面からの位置が試験体と解析モデルで若干異なることも一要因と考えられる。

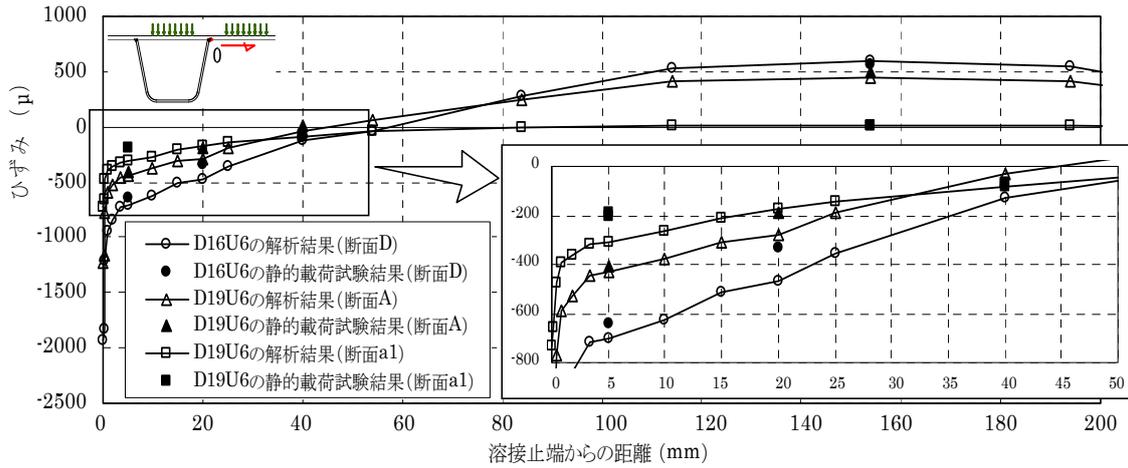
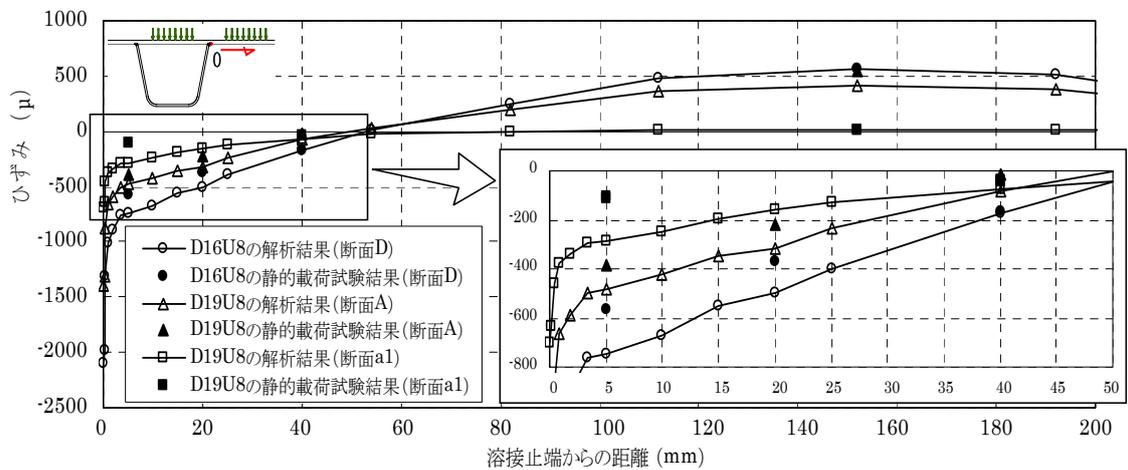
図-4.5.7 U リブ間デッキプレート下面のひずみ分布

図-4.5.7, 図-4.5.8に, 断面 A, D, a1 に直上載荷した場合のひずみ分布を示す。図中には走行試験前の静的載荷試験結果も併せて示す。解析結果は, 試験結果の傾向と概ね一致している。解析結果と試験結果の差は, i) で述べたように, 試験体と解析モデルでの載荷方法や構造細部の相違によるものと考えられる。

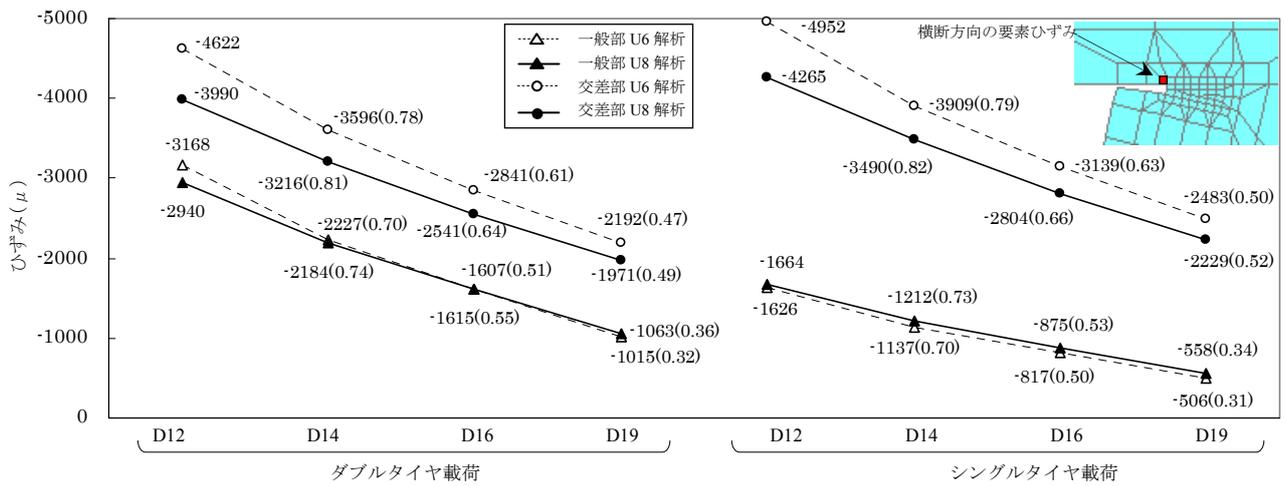
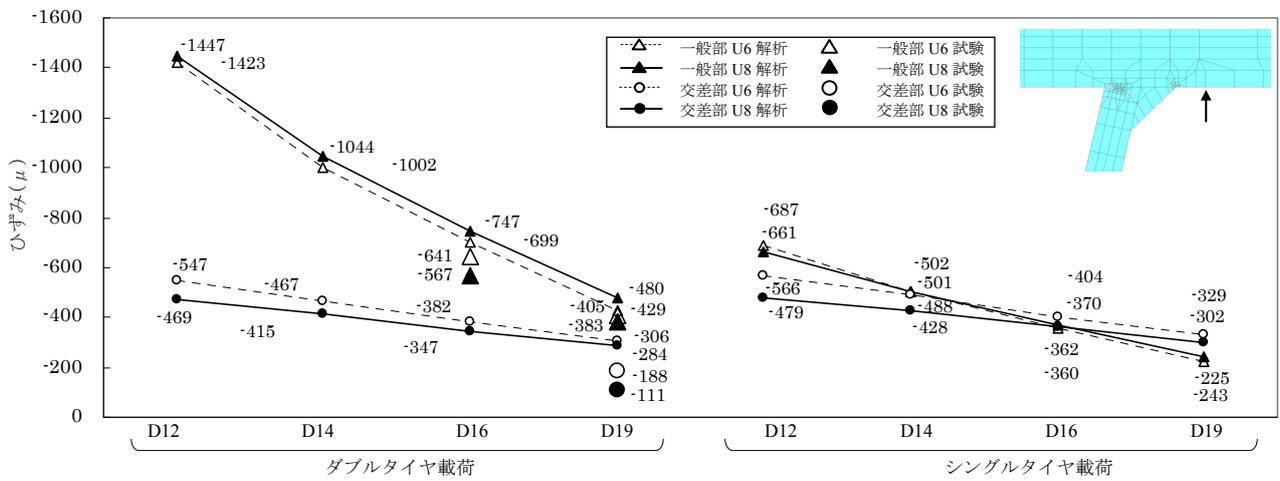
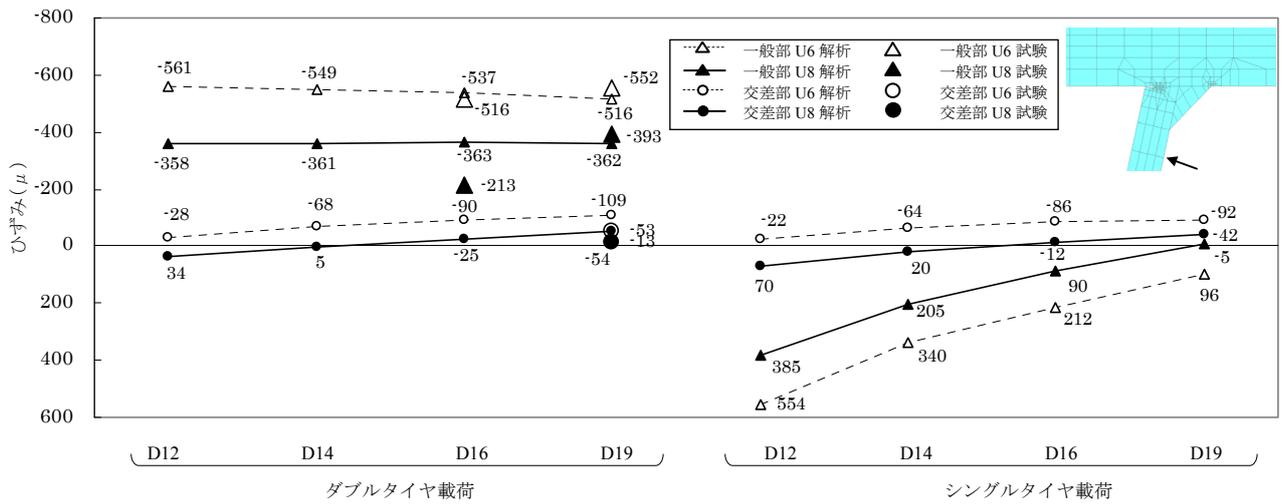
図-4.5.9 デッキプレートの厚板化の効果

図-4.5.9 に、直上載荷時のルート部 (図-4.5.2 参照)、デッキプレート側・U リブ側止端 5mm 位置の橋軸直角方向ひずみについて、デッキプレート厚を変化させた場合の解析結果を示す。図中には走行試験前の静的載荷試験結果も示す。また、ルート部については D12 のひずみに対する比を括弧内に示す。解析値は、試験でひずみを計測した箇所を対象として整理しており、一般部では断面 A の値であり、交差部では横リブ溶接線のデッキプレート側止端から 5mm 離れた位置 (図-4.3.4 の断面 a) の値である。なお、交差部における試験結果は、断面 a1 と断面 a2 の平均値とした。

ルート部およびデッキプレート側止端 5mm 位置では、デッキプレートの厚板化によりひずみ絶対値が小さくなっている。一方、U リブ側止端 5mm 位置では交差部のひずみは小さいが、一般部ではダブルタイヤ載荷時にはデッキプレート厚の影響を受けずにほぼ一定の圧縮ひずみが発生しており、シングルタイヤ載荷時にはデッキプレートの厚板化により引張から圧縮に変化している。この原因として、一般部において、ダブルタイヤ載荷時に対して、シングルタイヤ載荷時に曲げ変形が相対的に大きくなるため、デッキプレート厚が薄い場合に U リブ側面の曲げ引張ひずみが卓越したものと考えられる (後述の表-4.5.1 参照)。

一般部と交差部を比較すると、ルート部では交差部の方がひずみが大きく、デッキプレート側・U リブ側止端 5mm 位置では、デッキプレート側止端 5mm 位置の D19 でのシングルタイヤ載荷時を除き、一般部の方がひずみが大きい。U6 と U8 の解析結果を比較すると、デッキプレート厚によるひずみの変化傾向は同じであり、ひずみの値にも大きな差がないことが確認できる。なお、解析結果と試験結果とで差が生じている部分がみられるが、この原因としては (1) で述べたように、試験体と解析モデルにおける載荷方法や構造細部の相違が考えられる。

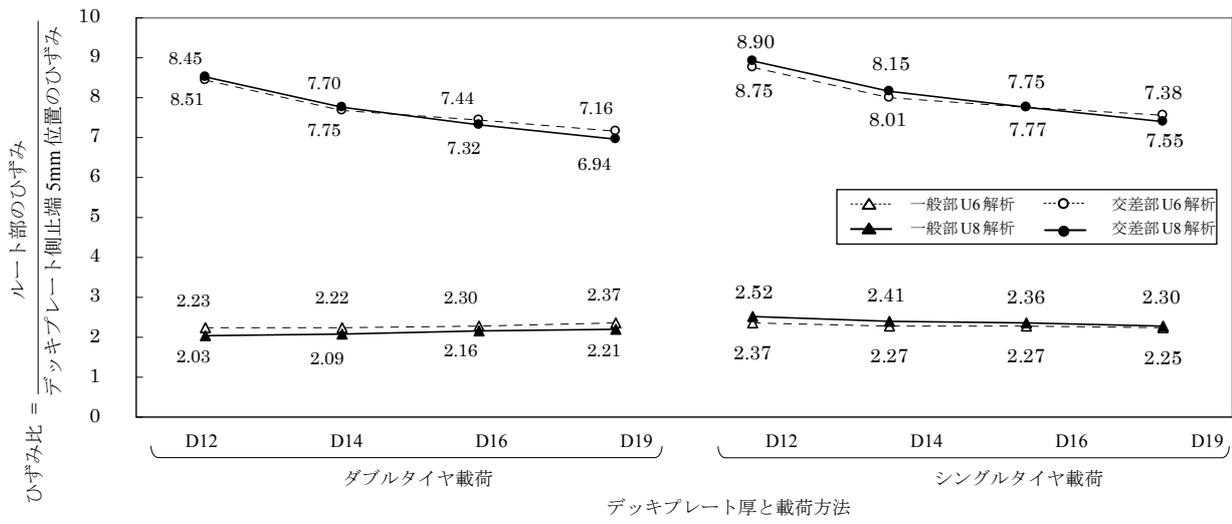
図-4.5.10 ルート部とデッキプレート側止端 5mm 位置のひずみ比

ルート部とデッキプレート側止端 5mm 位置では、デッキプレートの厚板化によりひずみが同様に小さくなる傾向がみられ、相関性がみられる。そこで、ルート部とデッキプレート側止端 5mm 位置のひずみ比を、図-4.5.10 に示すとおり整理した。一般部のひずみ比は、デッキプレート厚、U リブ厚、および載荷方法によらず 2.0~2.5 程度でほぼ一定である。交差部のひずみ比は、U リブ厚および載荷方法の影響をほとんど受けないが、デッキプレート厚が増加するとともに減少する傾向にある。

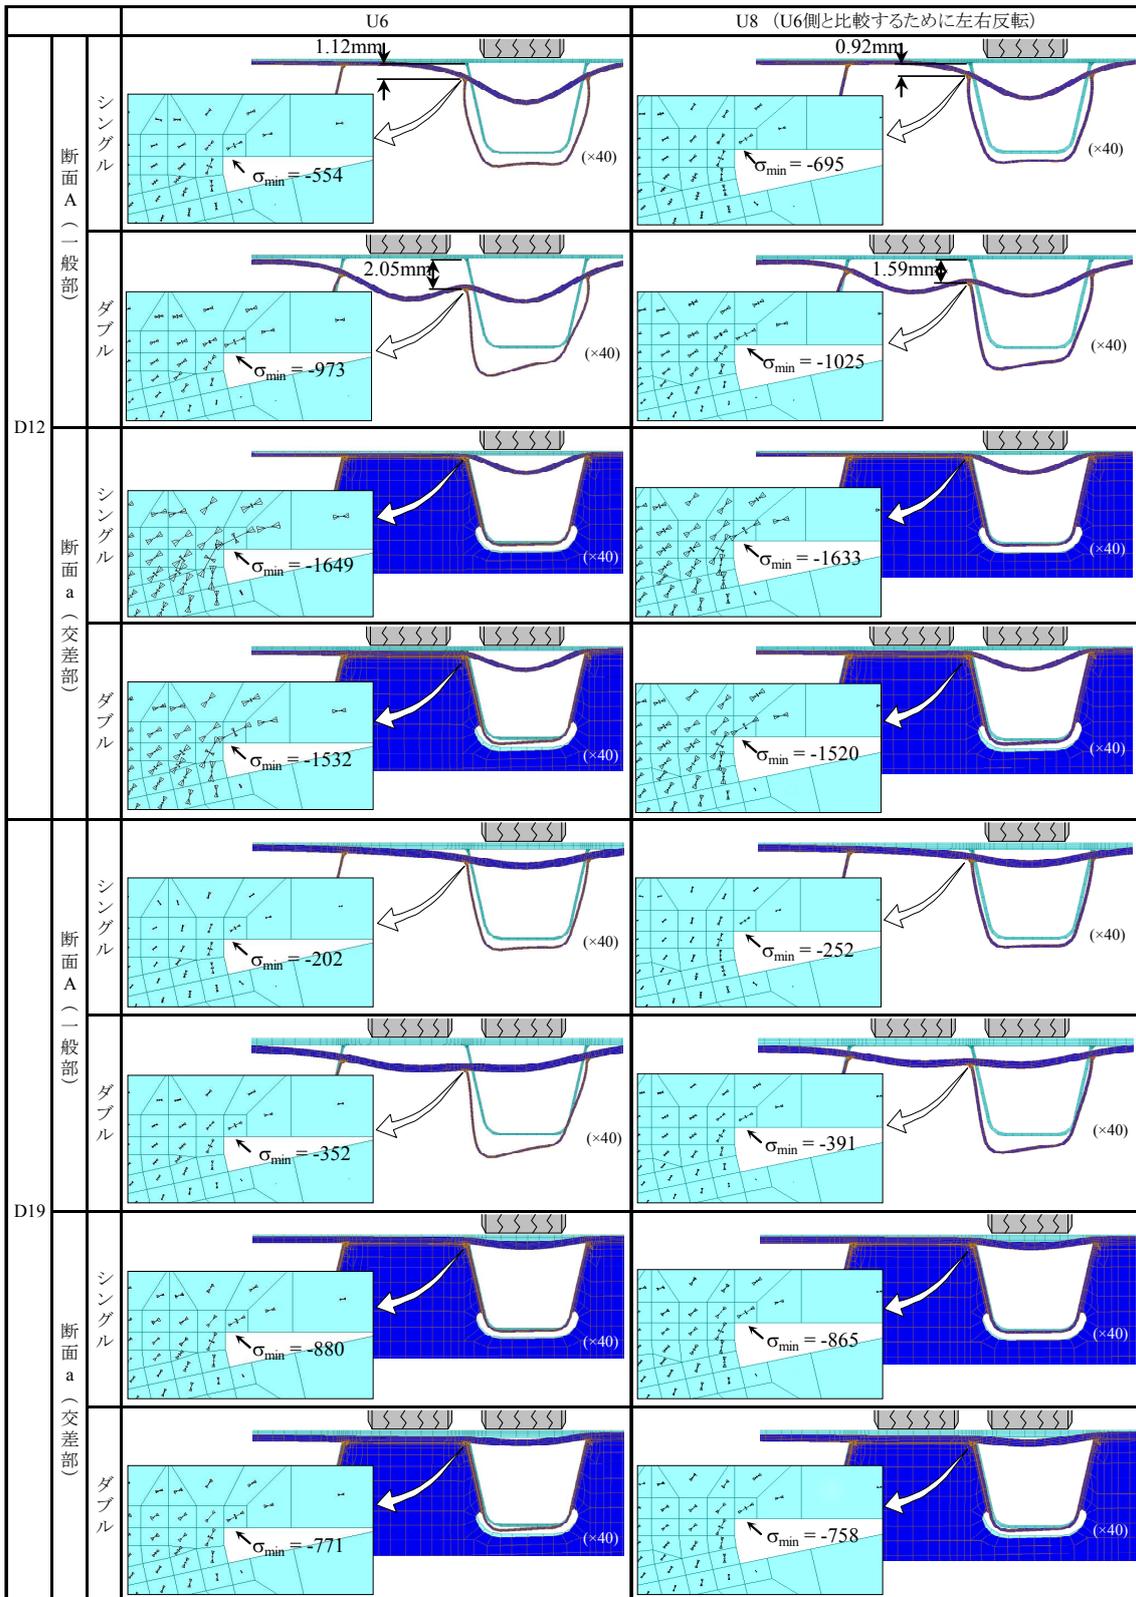
表-4.5.1 デッキプレート厚 12, 19mm の変形図と主応力ベクトル図

表-4.5.1 に、デッキプレート厚 12, 19mm のモデルを対象に、変形図と主応力ベクトル図を整理した結果を示す。デッキプレートの厚板化により変形が小さくなり、最小主応力も小さくなることを確認できる。また、着目要素ではほぼ水平の圧縮応力が生じており、絶対値としては最大主応力よりも最小主応力の方が大きい。全体の変形モードは、シングルタイヤ載荷でUリブが面外に変形する形状に、ダブルタイヤ載荷でUリブがねじれる形状になっており、デッキプレート厚が異なる場合にも同様の変形モードであることが確認できる。一般部におけるダブルタイヤ載荷とシングルタイヤ載荷を比較すると、ダブルタイヤ載荷ではUリブ外側の荷重によって着目要素付近のデッキプレートに局部的に大きな曲げ変形が発生しており、このためシングルタイヤ載荷に比べて最小主応力が大きくなると考えられる。一方、交差部においては、ダブルタイヤ載荷ではUリブ外側の荷重により着目要素が下方向に変形するため、シングルタイヤ載荷よりもデッキプレートの局部的な曲げ変形が小さくなり、最小主応力が小さくなると考えられる。

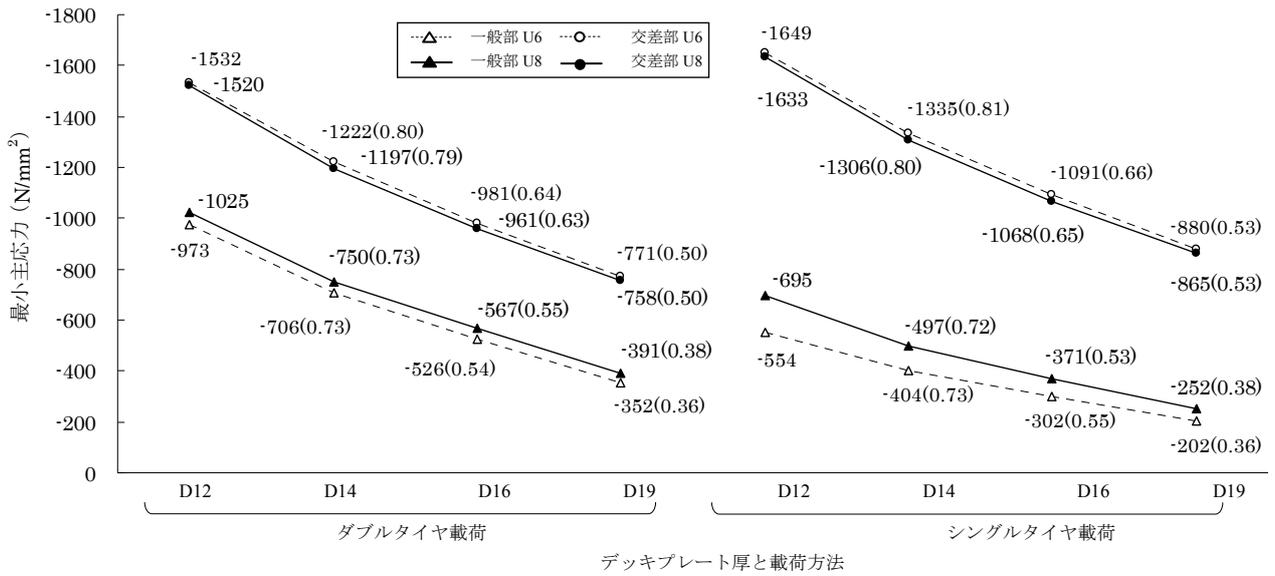
図-4.5.11 デッキプレート厚板化の効果 (ルート部の最小主応力)

図-4.5.11 に、デッキプレート厚ごとにルート部の最小主応力を整理した結果を示す。図中では、D12 の発生応力に対する比率を括弧内に示した。デッキプレートの厚板化により最小主応力が低減しており、D12 での最小主応力に対する低減比率は、図-4.5.9 (a)に示したひずみの低減比率と同程度である。ルート部の最小主応力は一般部に比べて交差部の方が大きく、また、一般部ではダブルタイヤ載荷、交差部ではシングルタイヤ載荷が厳しくなることが確認できる。

- (2) 供試体モデルに対する FEM 解析により、デッキプレートの厚板化によるルート部の最小応力の比較を行った。その結果、板厚 12mm に対する板厚 14mm，16mm，19mm の応力比率（U6、U8 に対して、デッキプレート厚ごとに平均化した値）は、一般部ではそれぞれ約 73%，約 54%，約 37% に、横リブ交差部では、それぞれ約 80%，約 65%，約 52% に低減することが確認された。また、ルート部の最小応力について、U リブ厚 6mm と 8mm の場合では大きな差は見られなかった。

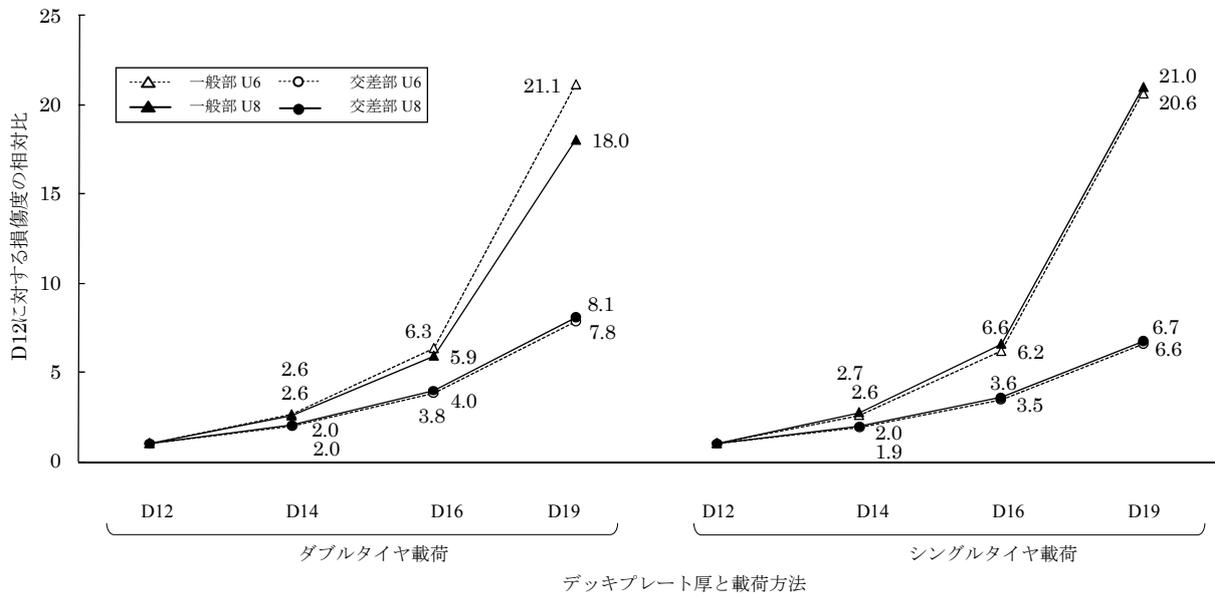
図-4.5.12 解析結果による疲労耐久性の相対比較

図-4.5.12 に線形累積被害則（べき乗指数 $m=3$ ）が成立すると仮定した場合の、D12 に対する損傷度の相対比較を行った結果を示す。図-4.5.11 における比の逆数を 3 乗して整理したものである。D12 に対する損傷度は、Uリブ厚や載荷方法にかかわらず、一般部では D14 で 2.5 倍程度、D16 で 6 倍程度、D19 で 20 倍程度に、交差部では D14 で 2 倍程度、D16 で 4 倍程度、D19 で 8 倍程度である。解析結果によればデッキプレートの厚板化によりき裂の進展を遅くすることができるかと推察される。

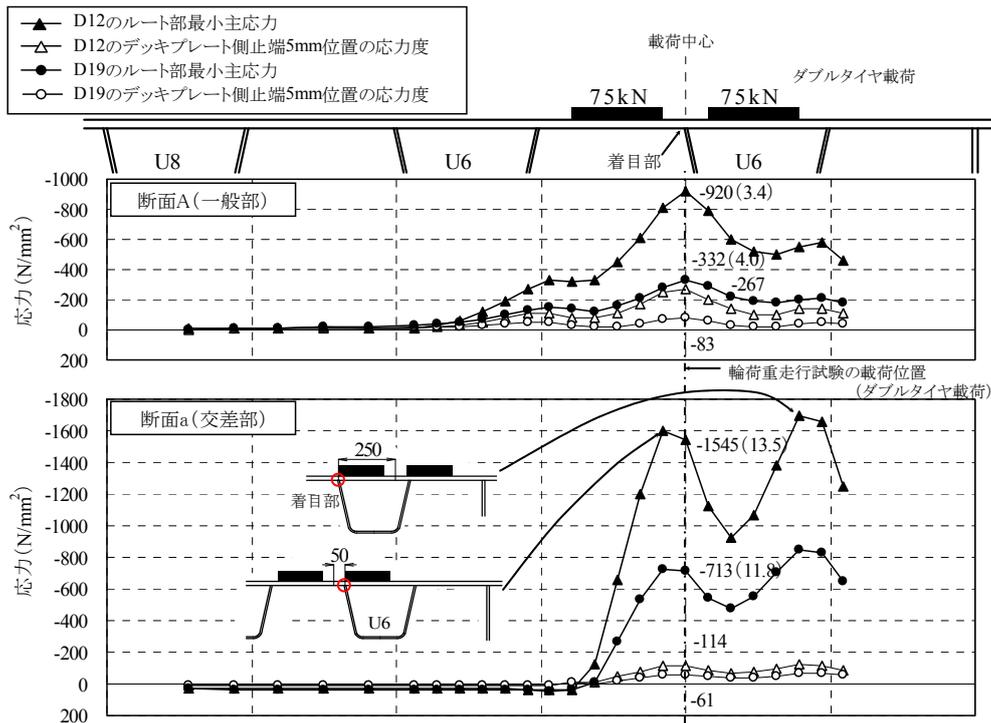
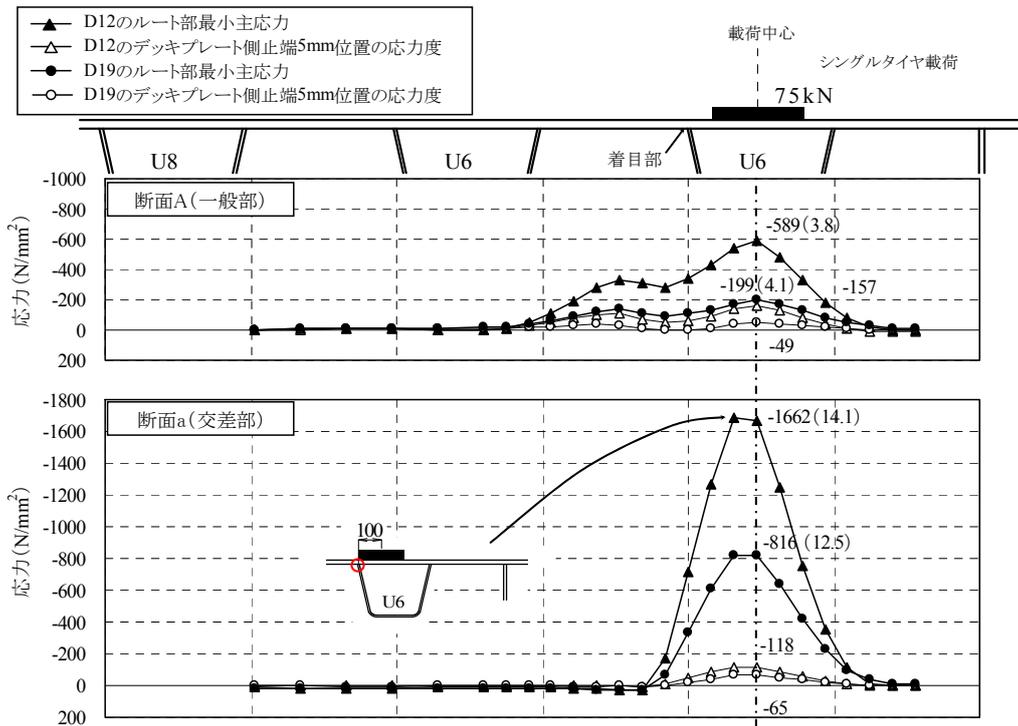
図-4.5.13 輪荷重を橋軸直角方向に移動させた時の最小主応力とデッキプレート側止端5mm位置の応力

デッキプレート厚 12, 14, 16, および 19mm のモデルを対象に, U リブ厚 6mm 側のデッキプレートと U リブの溶接部に着目して, ダブルタイヤ載荷およびシングルタイヤ載荷を橋軸直角方向に移動させた解析を実施した。図-4.5.13 にデッキプレート厚 12, 19mm の断面 A (一般部) および断面 a (交差部) におけるルート部の最小主応力とデッキプレート側止端 5mm 位置の横断方向ひずみにヤング係数 ($2.06 \times 10^5 \text{ N/mm}^2$) を乗じて算出した応力度について整理した結果を示す。図中では, 最小主応力とデッキプレート側止端 5mm 位置の応力度の比率を括弧内に示した。なお, 交差部のデッキプレート側止端 5mm 位置の横断方向ひずみは, デッキプレートと横リブの溶接部の横リブ側止端から橋軸方向に 5mm 離れた断面 a1 (図-4.3.4 参照) における値を用いた。

図-4.5.13(a)に示すように, ダブルタイヤ載荷において最小主応力が大きくなる載荷位置は, 一般部ではダブルタイヤが U リブウェブを跨ぐ位置であり, 交差部では着目部の反対側の U リブウェブを跨ぎ, U リブ内側の荷重の縁が着目部の U リブウェブと一致する載荷位置であった。交差部では, 輪荷重走行試験で用いた載荷位置 (着目部を U リブウェブを跨ぐ載荷状態) でも, 前述の載荷位置よりは若干小さいものの, 大きな最小主応力が発生することが確認できる。デッキプレート側止端 5mm 位置の応力は, ルート部の最小主応力の性状と同様の傾向にある。輪荷重走行試験で用いた載荷位置での最小主応力とデッキプレート側止端 5mm 位置の応力の比率は, 一般部の D12 で 3.4 倍, D19 で 4.0 倍, 交差部の D12 で 13.5 倍, D19 で 11.8 倍であった。

図-4.5.13(b)に示すように, シングルタイヤ載荷において最小主応力が大きくなる載荷位置は, 一般部では U リブウェブのほぼ中央であり, 交差部では中央より着目部側に若干ずれた載荷位置であった。交差部では, 載荷荷重が半分にもかかわらず, ダブルタイヤ載荷時よりも大きな最小主応力が発生している。デッキプレート側止端 5mm 位置の応力は, ルート部の最小主応力の性状と同様の傾向にある。U リブウェブのほぼ中央に載荷したケースでの最小主応力とデッキプレート側止端 5mm 位置の応力の比率は, 一般部の D12 で 3.8 倍, D19 で 4.1 倍, 交差部の D12 で 14.1 倍, D19 で 12.5 倍であった。
