## Ⅱ.1 各機関の代表的な調査の概要

# 寒冷地における砂防ソイルセメント工法の適用に向けて

## ～ 母材の粒度とソイルセメントの強度特性 ～

北海道開発局 旭川開発建設部

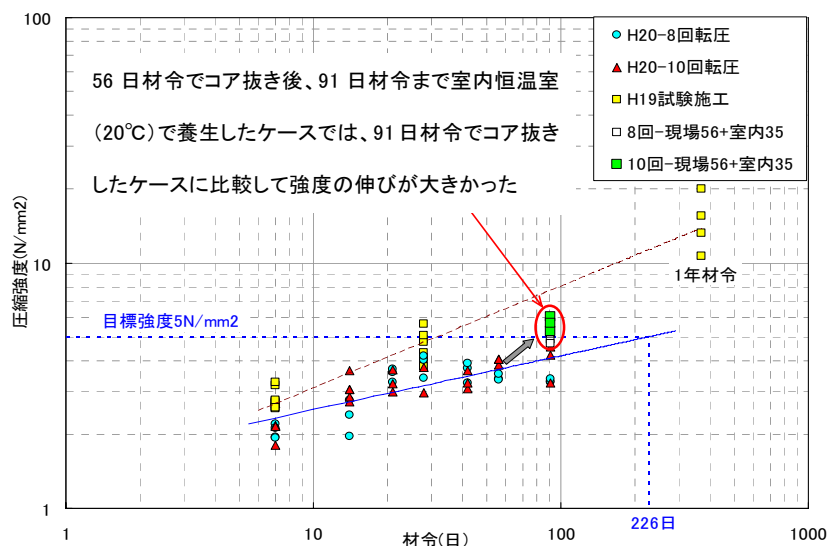
図-3 強度試験結果

ソイルセメント強度の確認は、試験施工盛土よりコア抜き採取した供試体により実施した。図-3に、コア供試体により確認した圧縮強度を示す。図-3より、以下のことが分かった。

- ・ H19試験施工盛土の28日強度  $\sigma_{28}$  は、目標強度 ( $5\text{N}/\text{mm}^2$ ) を満足しなかった(平均4.5  $\text{N}/\text{mm}^2$ ) が、1年材令強度は、10~20  $\text{N}/\text{mm}^2$  という非常に高い強度を示した。
- ・ 春以降の温暖期を疑似的に経験させるために実施した、56日材令でコア抜き後、91日材令まで室内恒温室 ( $20^\circ\text{C}$ ) で養生したケースでは、91日材令でコア抜きしたケースに比較して強度の伸びが大きかった

以上のように、28日強度では目標強度に達しない場合においても、長期強度が高くなる可能性が高いこと、養生温度が再度高くなることで強度の伸びが再活性化することが確認された。長期強度が高くなることは、高炉セメントの特徴の一つであり、養生温度の変化により強度の伸びが再活性化する現象は、他の研究者による既往の研究成果にも報告されている現象である。

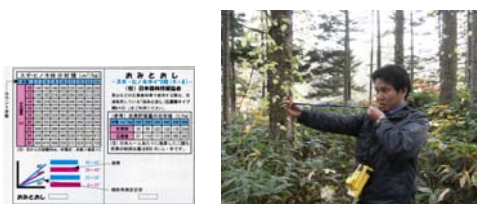
ビッターリッヒ法を応用した林分材積測定器具「おみとおし」は、対象範囲内の平均樹高と器具の測帯を見通した樹木本数によって林分材積量を推定するもので、社団法人日本森林技術協会が開発したものである。

林分材積測定器具『おみとおし』と調査方法

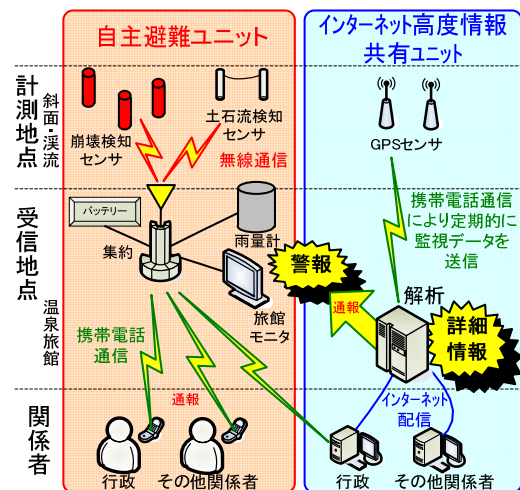
図 4 システム構成図

崩壊検知センサ、土石流検知センサ、及び雨量計等の情報は、無線を通じて受信地点に集約され、まず温泉旅館のモニタに表示される。同時に携帯電話を通じて行政等関係各所にリアルタイムで伝達される仕組みとした。

一方、GPSセンサの情報は、計測結果の演算が必要であるため、一旦、遠隔地のセンターで解析処理された後に情報伝達する構成としている（図4）。いずれの情報も、温泉旅館や自治体等の関係者が容易に確認できるようになっている。

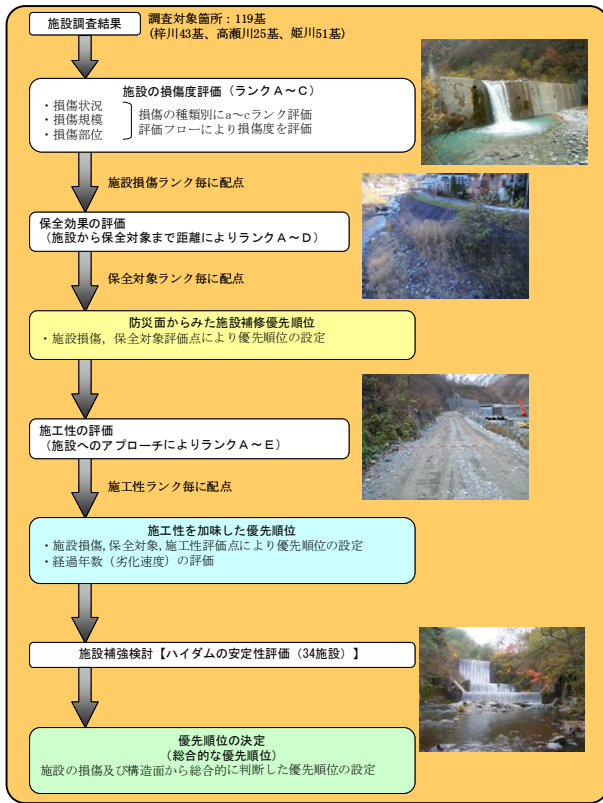
図-4 施設優先順位の検討フロー

まず、施設補修・補強優先順位の評価軸と項目を設定した（図-2、図-3）。次いで、施設補修・補強優先順位は、施設の損傷度、保全効果（下流への影響）、施工性（アクセス状況）、構造面からみたハイダムの安定性の順で評価した（図-4）。評価方法の観点からは、施設の損傷度及び保全効果により「防災面からみた施設補修優先順位」を設定し、施工性までを含めて「施工性を考慮した施設補修優先順位」を設定した。更に、大ダムの構造安定計算結果を踏まえて「総合的な優先順位」を設定した。

施設の損傷度、保全効果、施工性とも評価ランク毎に配点方式で点数化し、配点が大きな施設ほど優先順位が高いものとした。更に、ハイダムの構造安定計算結果により、不安定と評価されたものは、施設損傷の有無に関わらず、優先的に補強を行うべきとし、施設補修・補強優先順位は最優先で実施するものとして総合順位を設定した。

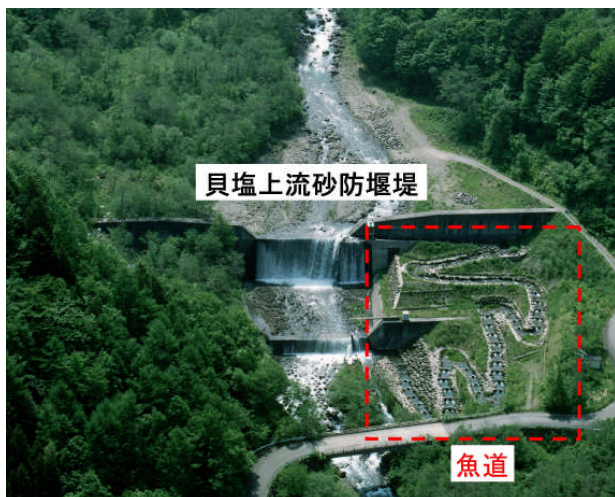
(写真-1) 魚道を設置した砂防堰堤

魚類の上下流の移動を可能にすることを目的に、砂防堰堤等の落差工において魚道の設置等が行われている（写真-1）。しかしながら、周辺の地形や施工条件の制約を受けることにより、魚道の設置が困難な場合が多い。そうしたことから、魚道の設置が困難な落差工の周辺において生物の生息環境に対するミチゲーションの手法として、溪流魚の産卵場を確保する技術や稚魚の生息環境の整備、魚類の餌となる底生動物等の生息環境を向上させるための整備手法の確立が望まれる。

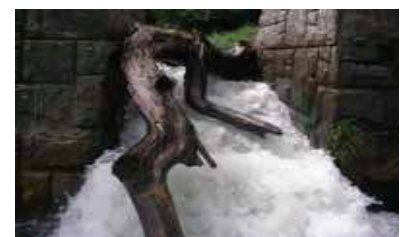
写真 スリット部への流れの集中

表-2より、入り口に集まるか、入れるかの2項目では◎及び○が多くなっており、全体的に高評価を得られているが、それに対して上れるか及び出られるかの2項目においては△及び×がほとんどである。これらの結果から、魚が魚道に入れても上れず出られないということになる。主な原因として考えられるのは、流木による出口の閉塞、魚道内の流速、勾配、プールの水深等である。
