2章 橋梁実態調査

本章では、長期間供用されている PRC 橋及び自動車交通の過酷な条件下で供用されている PC 橋の中から、定期点検等により特にひび割れ損傷が多く確認されている橋梁をそれぞれ 1 橋ずつ抽出し、実橋における損傷実態の調査及び損傷要因推定のための調査を行うことにより、疲労損傷の可能性について検証を行った。なお、疲労を直接的に確認することは上述の理由から困難であることから、ここでは、コンクリートの材料的な欠陥や劣化、構造的な不具合や想定以上の活荷重の影響、プレストレスの減少が主たる損傷要因では無いことを確認することにより、間接的に疲労損傷の可能性について検証することとした。

2.2 供用開始後 40 年を経過した PRC 橋（紋別大橋）

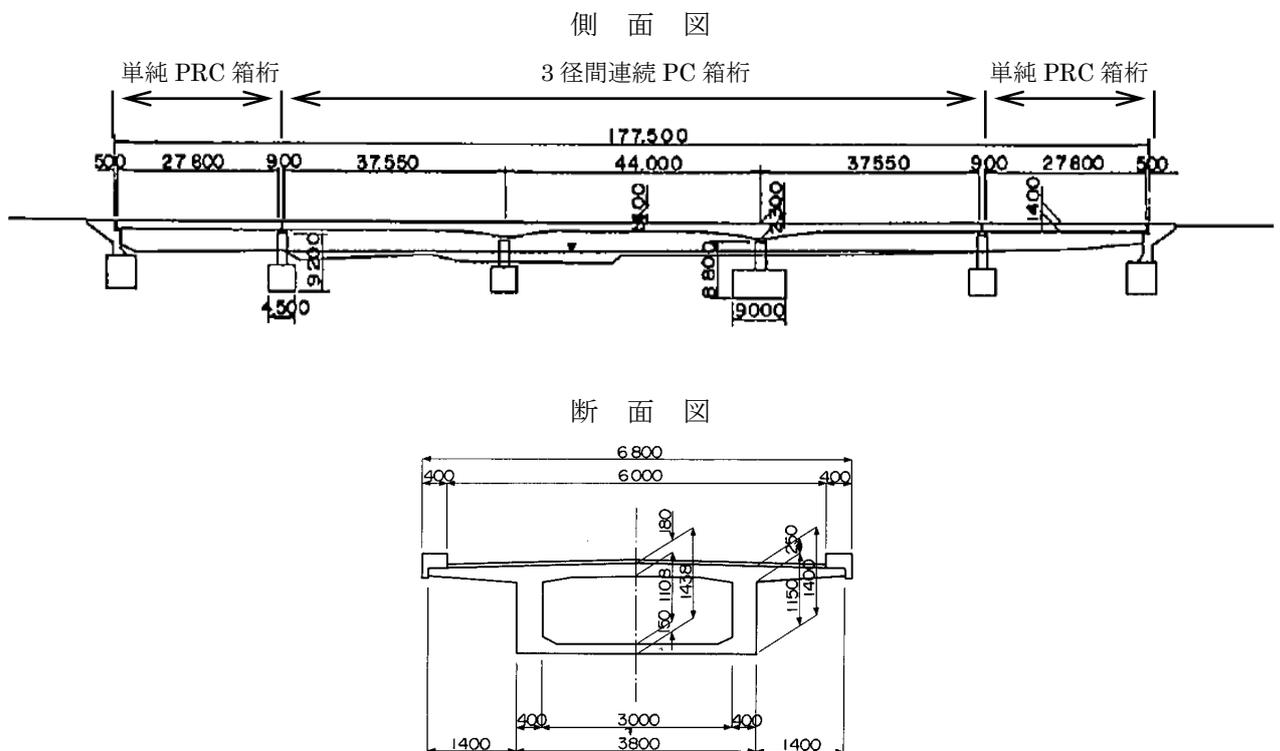
図 2.2.1 紋別大橋 橋梁一般図

- 橋梁形式 : 単純 PRC 箱桁 + 3 径間連続 PC 箱桁 + 単純 PRC 箱桁
- 橋長 : $L = 177.5\text{m}$
- 支間割 : $27.8 + 37.55 + 44.0 + 37.55 + 27.8\text{ m}$
- 斜角 : $90^\circ 00' 00''$
- 幅員 : 全幅員 6.8 m 、車道 6.0 m
- 設計荷重 : TL-14
- 竣工年 : 1967 年(昭和 42 年)10 月、供用年数 42 年
- 適用示方書 : 鉄筋コンクリート標準示方書(昭和 39 年)
プレストレストコンクリート設計施工指針(案)(昭和 36 年)
- 使用材料 : コンクリート $\sigma_{ck} = 36\text{N/mm}^2$ 、鉄筋 SD390、PC 鋼材 $16\phi 8$
- 補修履歴 : 1980 年 : 高欄塗装塗り替え
1985 年 : 杓座拡幅・移動制限装置・伸縮装置補修
1990 年 : 高欄塗装塗り替え
1992 年 : PRC 桁塗装
2002 年 : 高欄塗装塗り替え

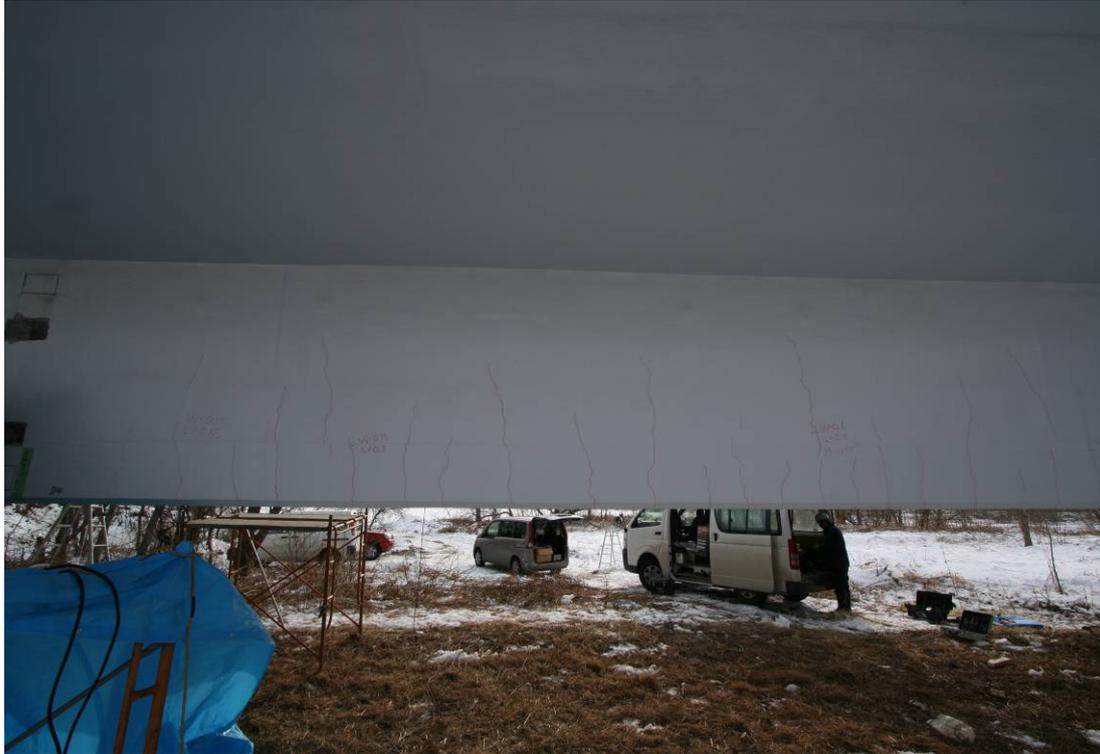
写真 2. 2. 2 主桁側面ひび割れ状況

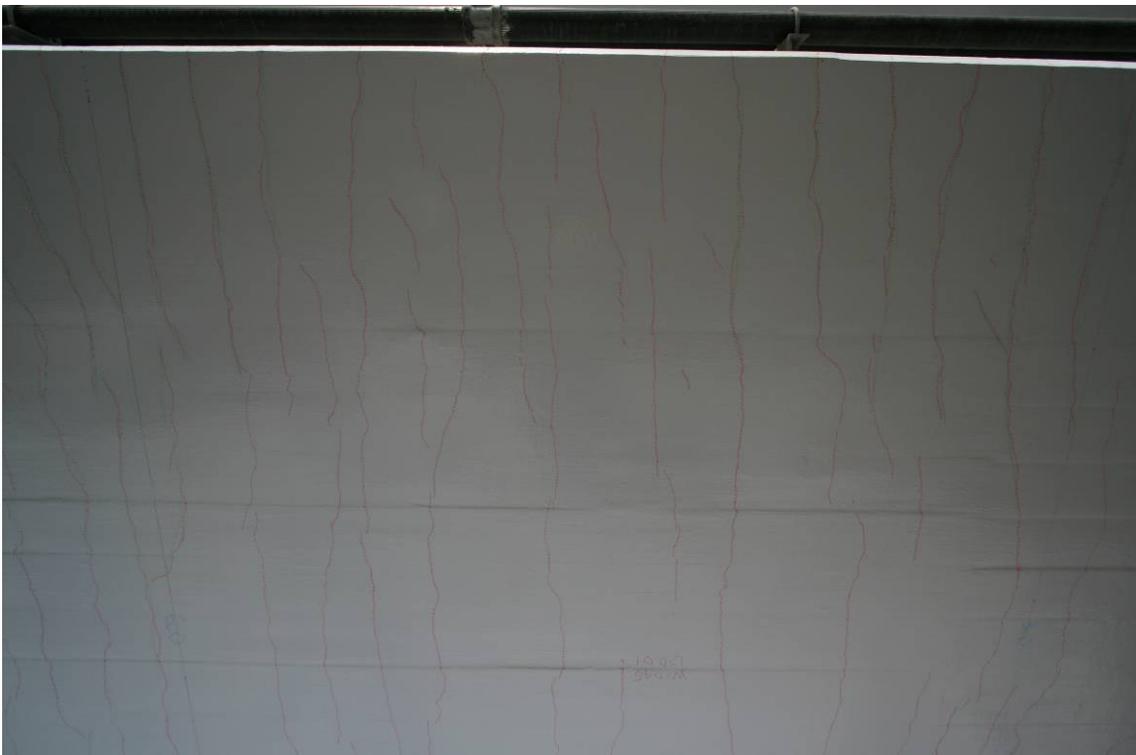
写真 2. 2. 3 主桁下面ひび割れ状況

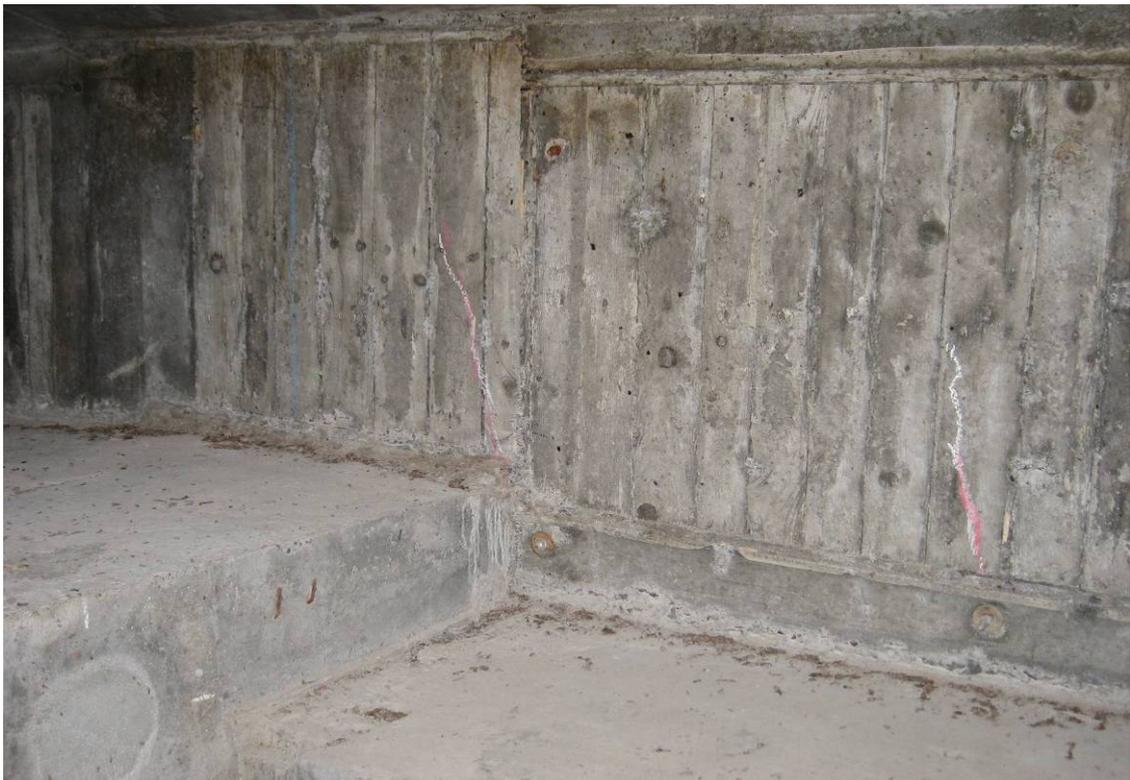
写真 2.2.4 ウェブ内面（箱桁内部）ひび割れ状況

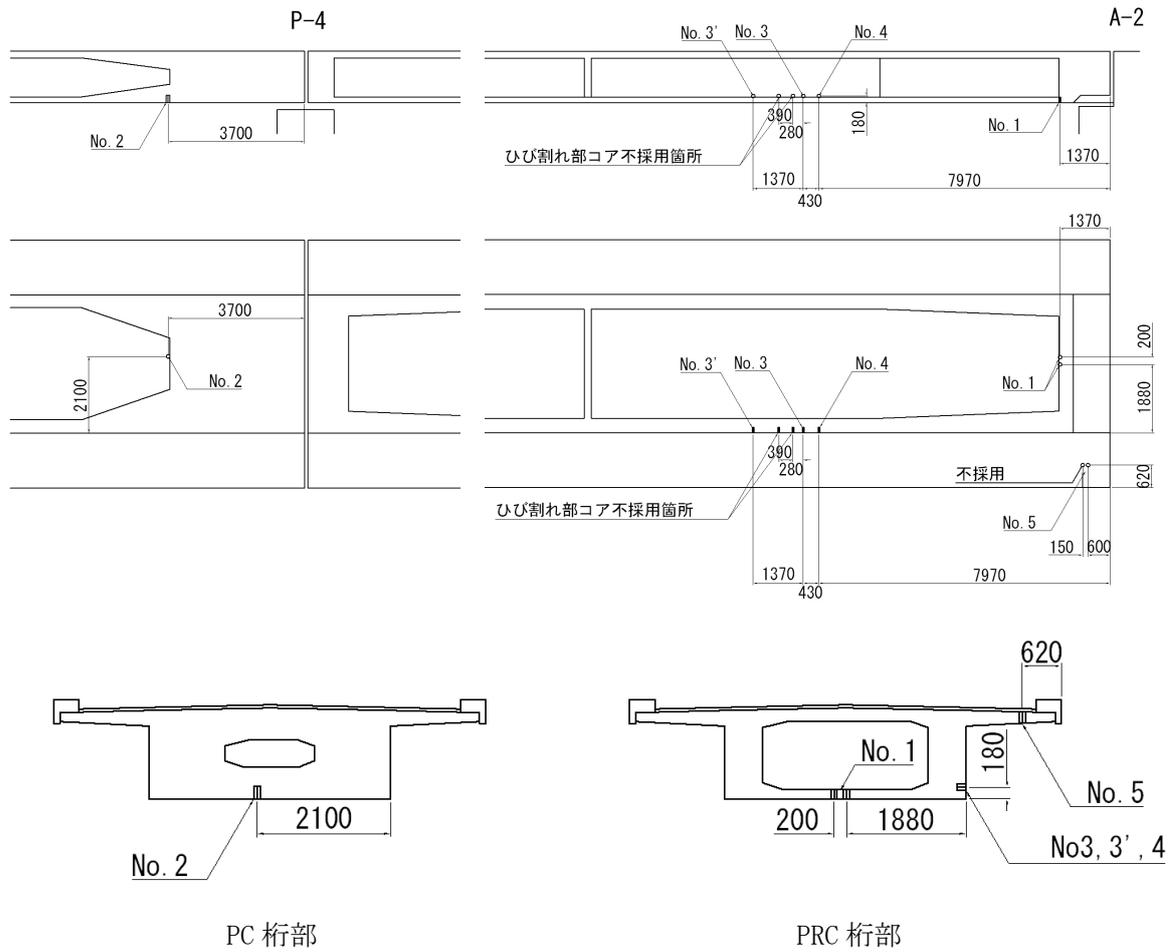
図 2.2.2 コア採取位置

コア供試体採取は、以下のNo.1～No.5に従った。採取位置を図2.2.2に示す。

- ・ (No.1)桁下
- ・ (No.2)表面塗装の影響を確認するため無塗装区間 (P3-P4区間)
- ・ (No.3、No.3'、No.4)海側のウェブ側面
- ・ (No.5)張出床版

No.3及びNo.3'については、ひび割れからの炭酸ガス、塩分の侵入の可能性³⁾を確認するため、ひび割れ位置からコア供試体を採取した。

- No. 1 は 2 本コア採取し、2 本採用
- No. 2 は 1 本コア採取し、1 本採用
- No. 3、3' は 4 本コア採取し 2 本採用 (ひび割れ部のためコア形状が保持できないものは不採用とした。)
- No. 4 は 1 本コア採取し、1 本採用
- No. 5 は 2 本コア採取し、1 本採用

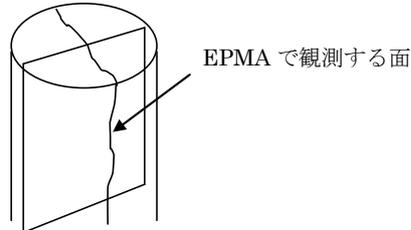
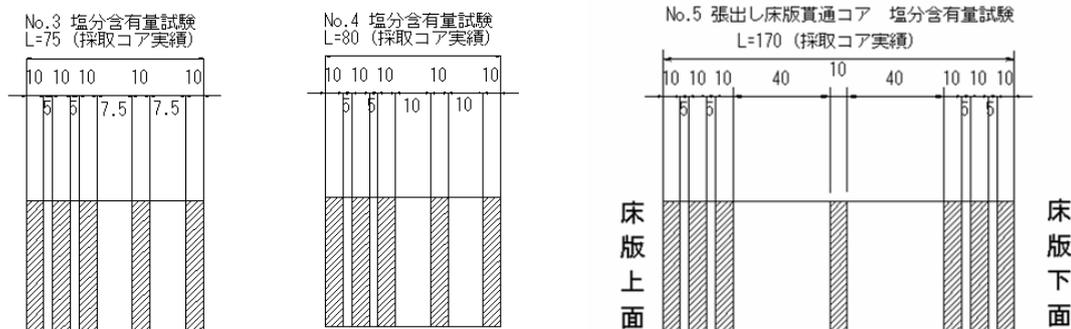
図 2.2.3 塩化物イオン含有量試験用コア

PRC 桁部は、塗装が施されていることから、塩分はひび割れを介して拡散していることが想定された。主桁ウェブにおいてひび割れ幅が最も大きい箇所から、ひび割れを中心に跨ぐようにコア採取を行い (No. 3)、塩化物イオン含有量試験 (5 深度) を行った。比較用として近傍の健全部からもコア採取を行い (No. 4)、同様の試験を行った。また、EPMA にて拡散の状態を把握するため、No. 3 近傍にてコア採取を行った (No. 3')。

本橋は、床版防水工が未補修（or 未設置）であり、舗装を浸透した凍結防止剤が主桁・床版コンクリートに影響を及ぼしている可能性があった。実態を把握するため、PRC桁部下流側 A2 端部から床版貫通コアを採取し（No. 5）、上縁、下縁にスライス数を増やし、7 試料の塩化物イオン含有量試験を行った。

(a) ひび割れを含むコアの採取イメージ

(b) 各採取コアの分析位置

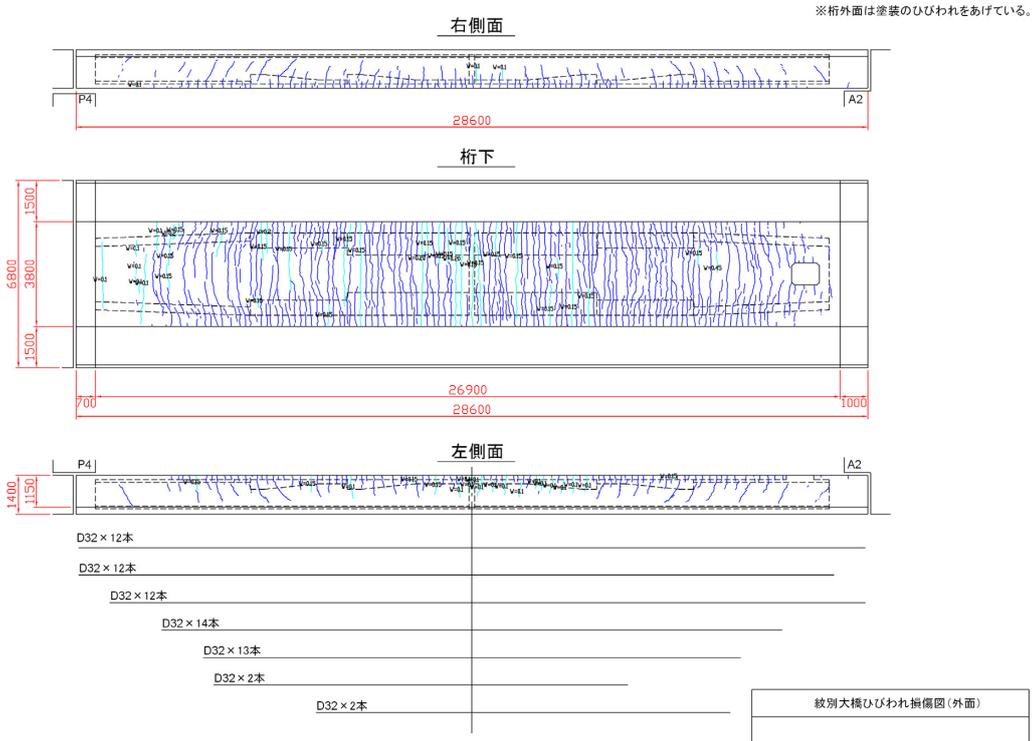
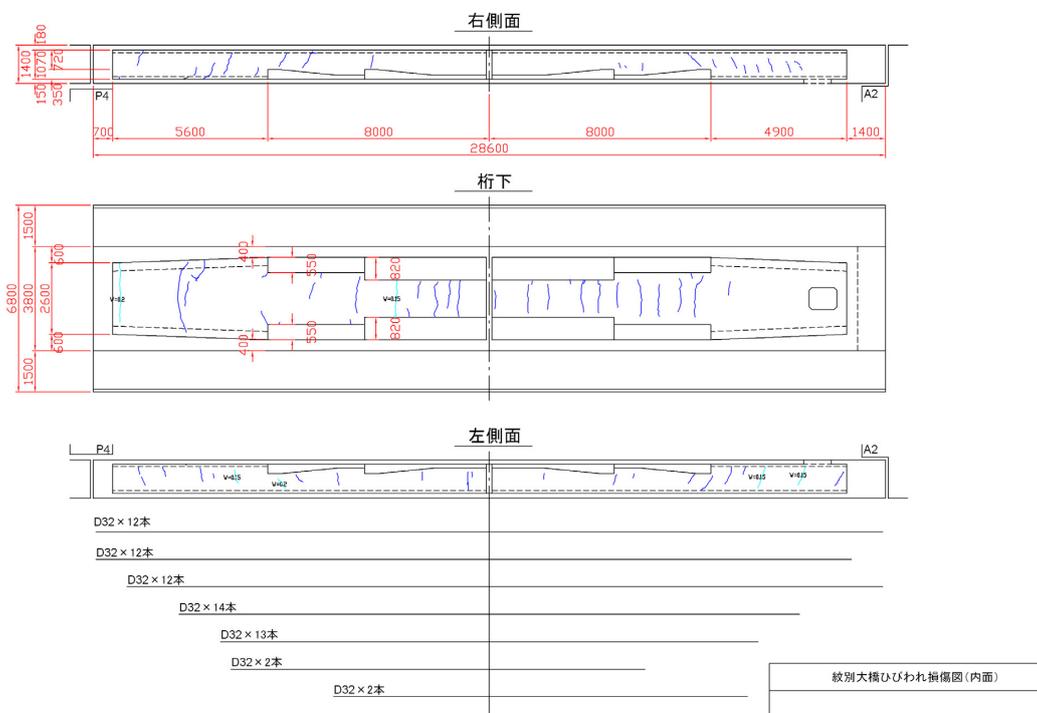
図 2.2.9 紋別大橋ひび割れ損傷図（外面）

図 2.2.10 紋別大橋ひび割れ損傷図（内面）

図 2. 2. 9 及び図 2. 2. 10 にひび割れ状況を示す。また図 2. 2. 11 は、下床版 PC 鋼材配置区間である径間中央 9. 0m の範囲の径間中央部 16m 区間のひび割れ間隔及びひび割れ幅を集計したものである。下床版中央部（GCL）に比べ、ウェブ直下に多くのひび割れが観察され、その発生間隔は小さくなる傾向が見られた。また径間中央にはひび割れ幅が 0. 15mm ～ 0. 25mm のひび割れが生じているものの、それ以外のひび割れのひび割れ幅は 0. 10mm 以下であった。GCL ではひび割れ間隔が大きい傾向があったため、床版に配置されている軸方向鉄筋、橋軸直角方向の配置鉄筋量の相違がひび割れの発生状況に影響を及ぼすものと考えられたものの、本橋のひび割れ状況からは、鉄筋配置がひび割れの発生パターンに与える影響は顕著ではないと考えられる。またひび割れ幅 0. 15mm 以上のひび割れは、下床版及びウェブを貫通し、その上端が中立軸付近まで達しており、そのひび割れは、図 2. 2. 12 に示すように骨材の界面に沿って進展していることが確認された。

作業内容	状況写真
<p>採取コア状況</p> <p>No. 1</p>

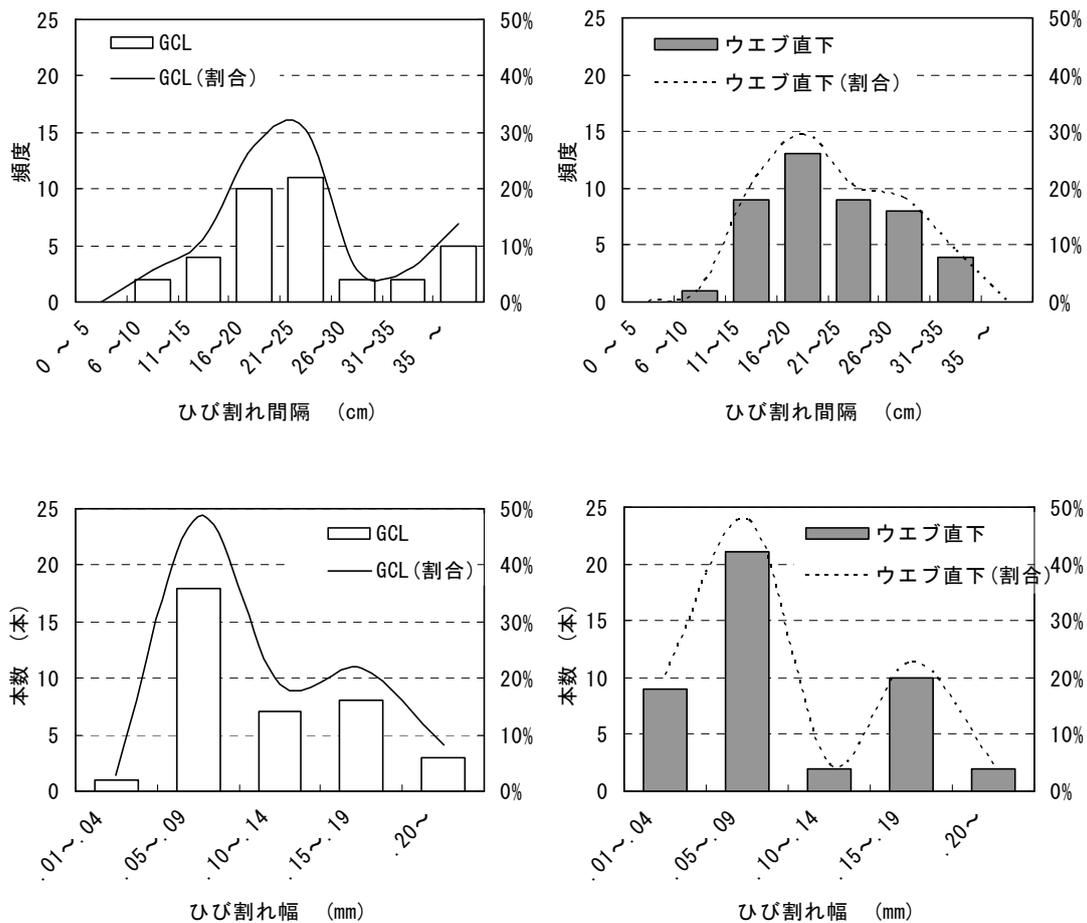
図 2. 2. 11 ひび割れ間隔及びひび割れ幅計測結果（支間中央 9. 0m 区間）

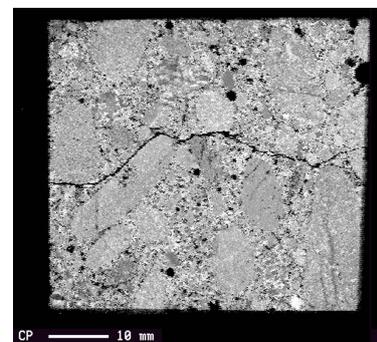
図 2. 2. 12 ひび割れ観察 (SEM)

以上より、橋体に確認されたひび割れが、コンクリートの材料性能の低下や外的環境に起因する劣化によるものである可能性は低いことが示された。下床版及びウェブを貫通しその上端が中立軸付近まで達していたひび割れは、前掲図 2.2.12 で示されたとおり骨材の界面に沿って進展していることが確認されたことから、このひび割れは、比較的小さな荷重条件下あるいは若材齢時に発生した可能性がある。しかし 40 年間の供用を経て、ひび割れ部における中性化の進行や塩化物イオンの侵入は確認されなかったことを勘案すると、若材齢時から導入されていたひび割れであるとは断言できず、比較的小さな荷重条件下における繰返し載荷により、徐々に進展した可能性は否定できない結果となった。

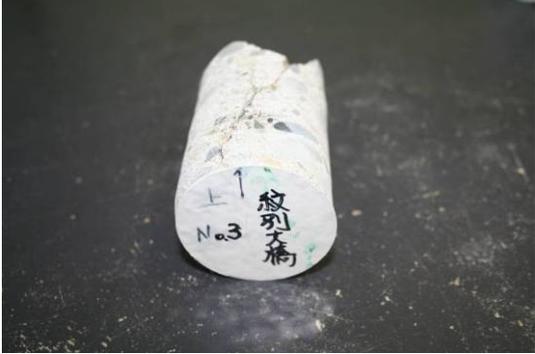
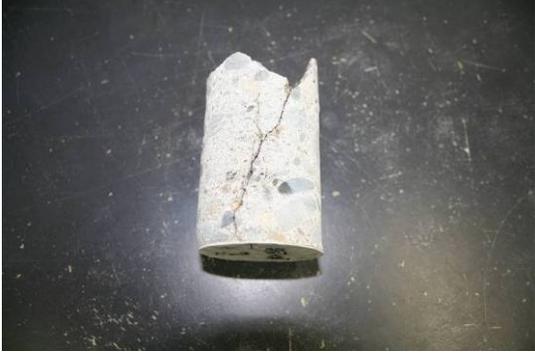
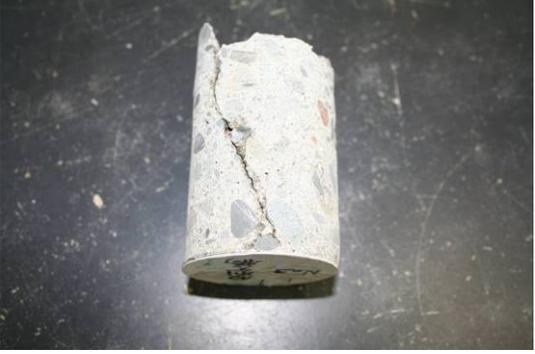
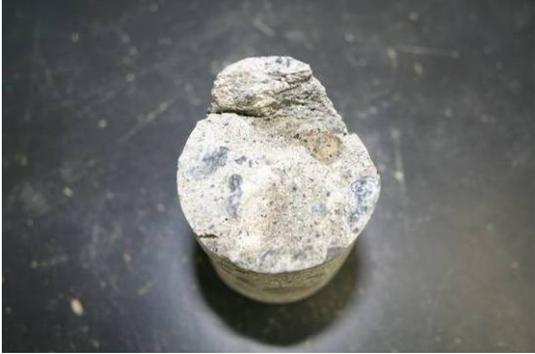
表 2.2.10 コアの外觀写真 (No. 3)

作業内容	状況写真
<p>採取コア状況</p> <p>No. 3</p> <p>表面付近状況</p>

<p>採取コア状況</p> <p>No. 3</p> <p>ひび割れ状況 (上面)</p>

<p>採取コア状況</p> <p>No. 3</p> <p>ひび割れ状況 (下面)</p>

<p>採取コア状況</p> <p>No. 3</p> <p>コア端部状況</p>

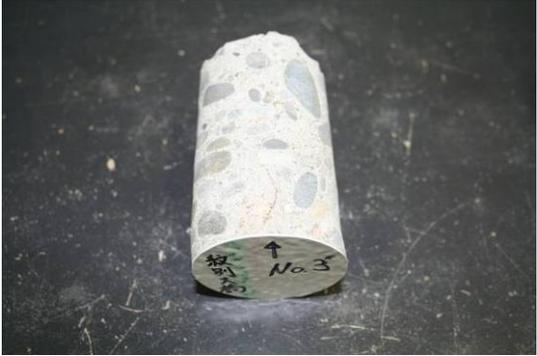
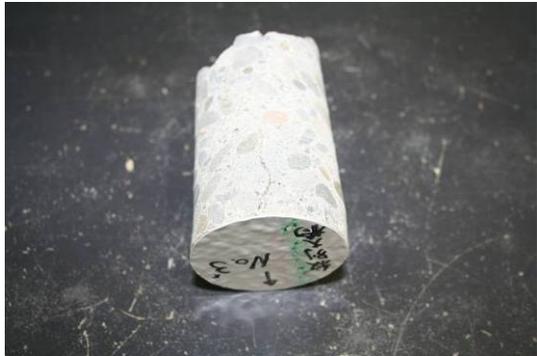
表 2.2.11 コアの外觀写真 (No. 3')

作業内容	状況写真
<p>採取コア状況</p> <p>No. 3'</p> <p>ひび割れ状況 (上面)</p>

<p>採取コア状況</p> <p>No. 3'</p> <p>ひび割れ状況 (下面)</p>

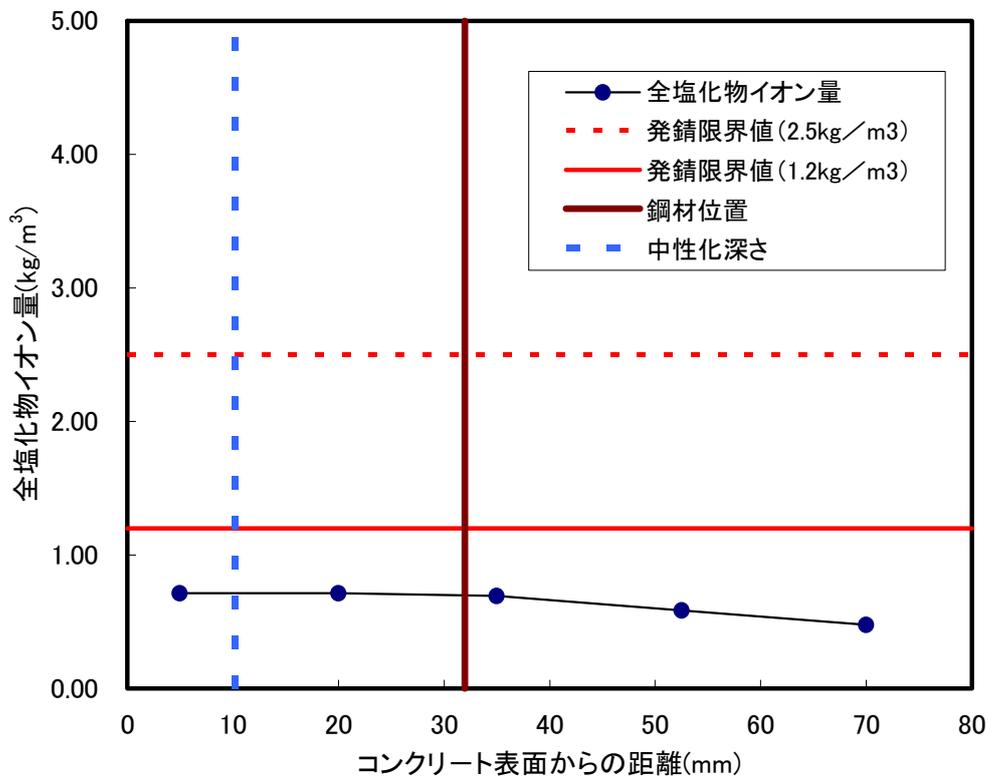
採取位置 (mm)	深度 (mm)	平均値塩化物イオン (%)	絶乾単位容積質量 (kg/m ³)	全塩化物イオン量 (kg/m ³)
0 ~ 10	5	0.033	2164	0.71
15 ~ 20	17.5	0.033		0.71
30 ~ 40	35	0.032		0.69
47.5 ~ 57.5	52.5	0.027		0.58
65 ~ 75	70	0.022		0.48

鋼材位置(mm)での塩化物イオン量(kg/m ³)	
32.0	0.70

図 2.2.14 コア No.3 (主桁ウェブ側面 ひび割れ部) 塩化物イオン含有量分布

採取コア	部位・状態	経過年数	鋼材位置における全塩化物イオン量	判定結果
No. 3	主桁ウェブ側面（ひび割れ部）	39 年	0.70 kg/m ³	D1
No. 4	主桁ウェブ側面（健全部）		0.48 kg/m ³	D1
No. 5	床版張出し部（下面）		0.53 kg/m ³	D1
No. 5	床版張出し部（上面）		0.76 kg/m ³	D1

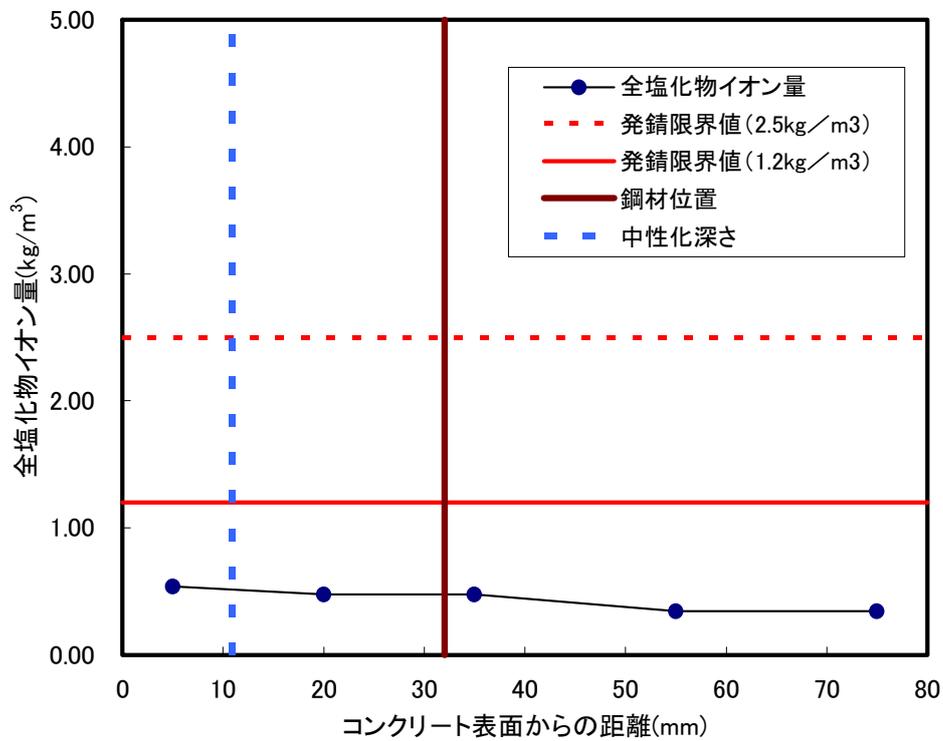
採取位置 (mm)			深度 (mm)	平均値塩化物イオン (%)	絶乾単位容積質量 (kg/m ³)	全塩化物イオン量 (kg/m ³)
0	~	10	5	0.025	2164	0.54
15	~	25	20	0.022		0.48
30	~	40	35	0.022		0.48
50	~	60	55	0.016		0.35
70	~	80	75	0.016		0.35

鋼材位置 (mm)での塩化物イオン量(kg/m ³)	
32.0	0.48

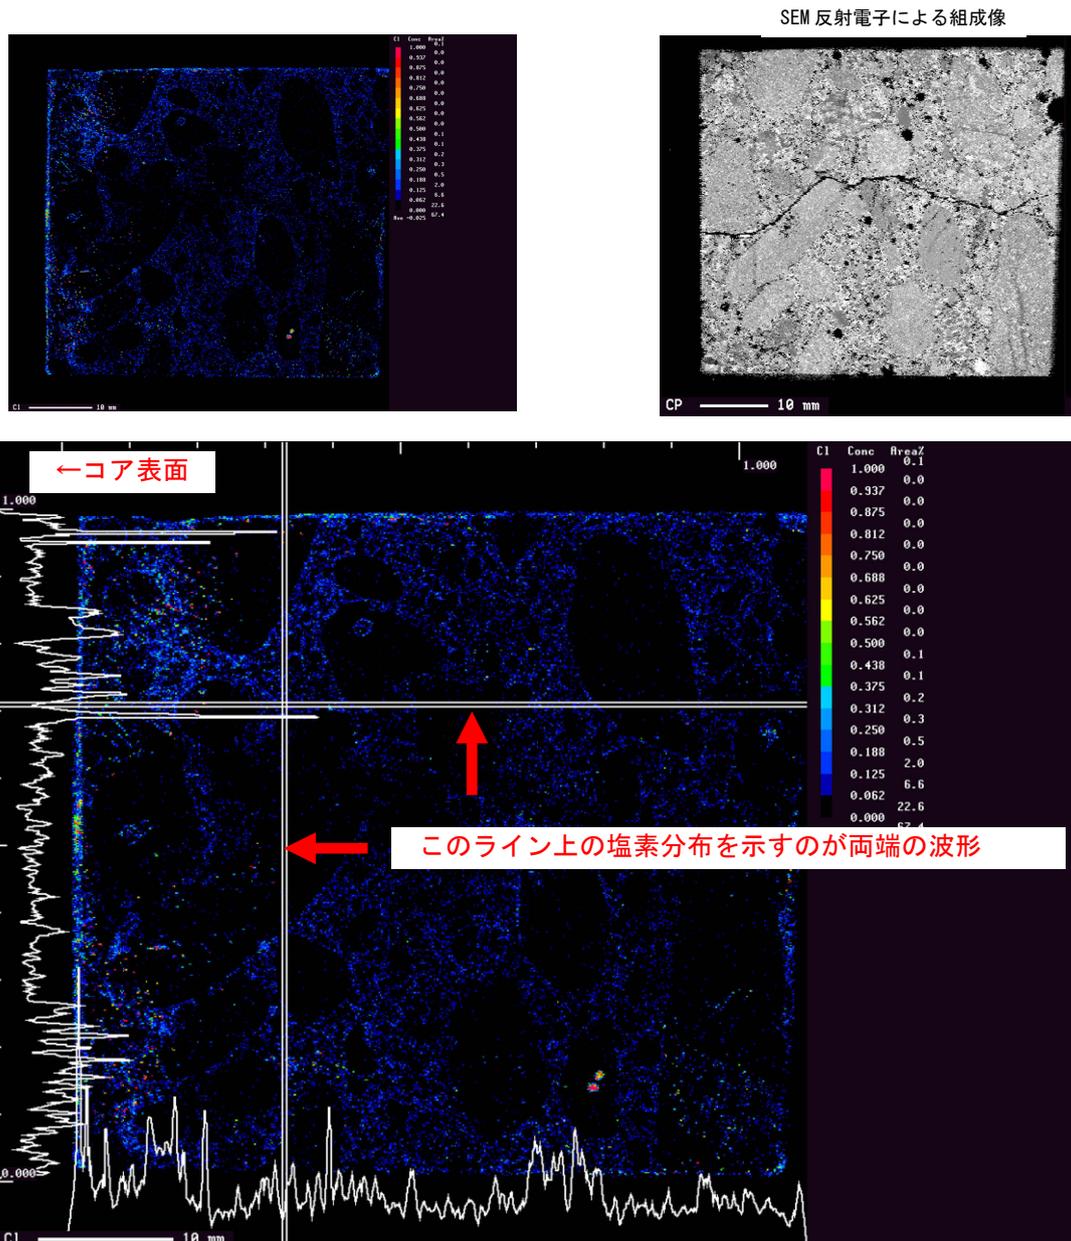
ひび割れ部での塩素分布は、コア表面部(ひび割れ開口部)で見られるのみで、ひび割れ部からの塩素の浸入による移動及び拡散は確認されなかった。

線分析の結果から、ひび割れ開口部の塩分濃度は高い結果とはならなかった。

写真 2.2.6 EPMAによる面分析及び線分析の重ね合わせ(塩素)

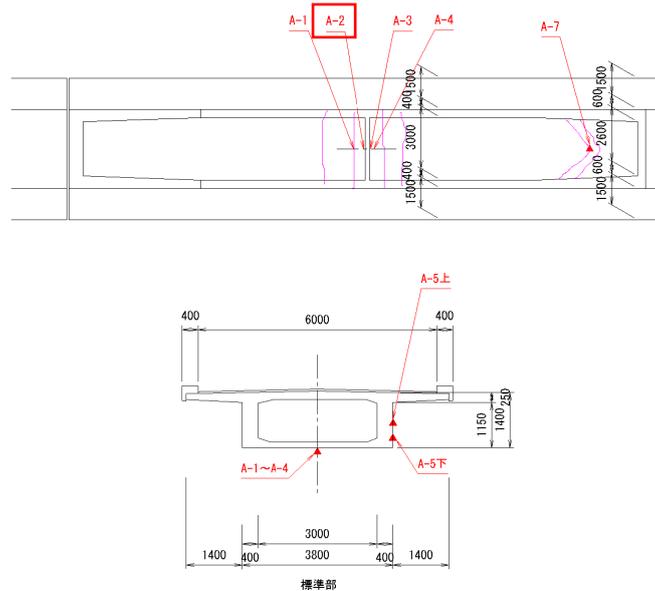
図 2.2.17 ひび割れ挙動計測位置

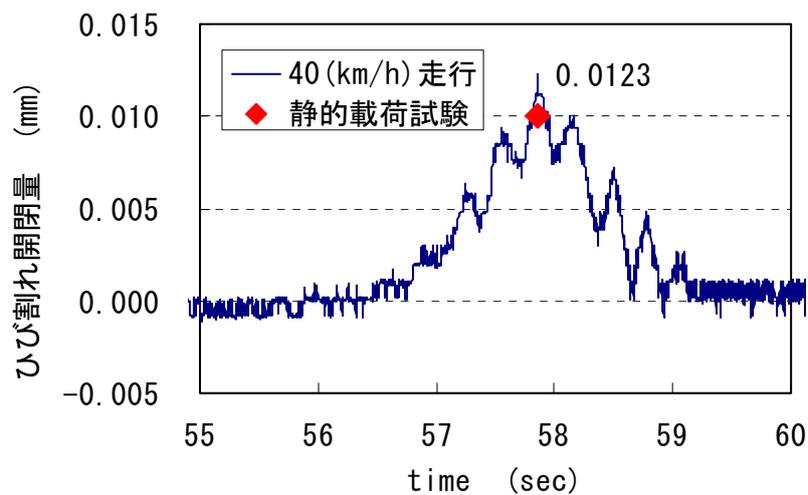
主桁下面のA-2ゲージにおける荷重車走行試験によるひび割れ幅の挙動を図2.2.18に示す。同点における静的載荷試験での結果も重ねて示した。静的載荷試験でのひび割れ幅0.010mmに対し、走行試験でのひび割れ幅は0.0123mmであり、同荷重レベルに対する荷重車走行試験と静的載荷試験でのひび割れ幅の挙動傾向は良く一致した。

図 2.2.18 荷重車走行時のひび割れ挙動

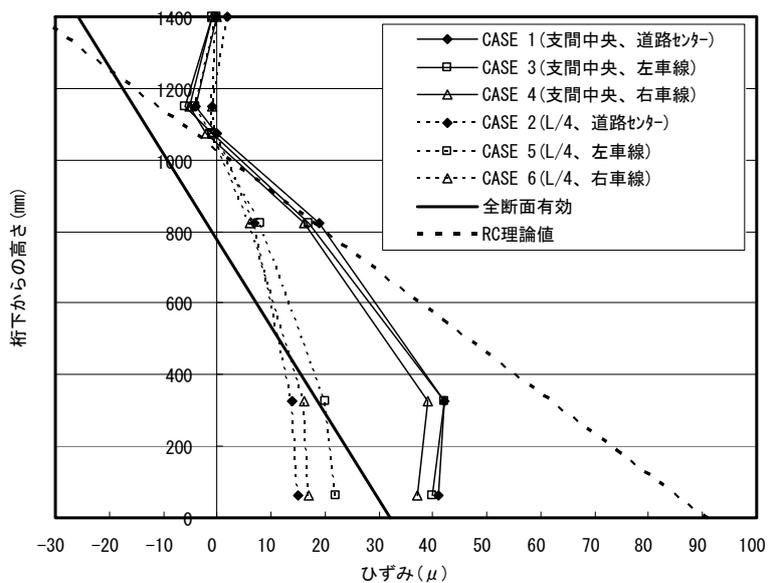
支間中央断面における L 側ウェブの桁高さ方向のひずみ分布ではばらつきはみられるものの、R 側ウェブでは、桁高さ方向にひずみはほぼ直線分布している結果が得られた。

全断面有効のひずみ分布から RC 理論値のひずみ分布への主な変化は、中立軸の上昇、桁下縁のひずみの増大が挙げられる。荷重車を支間中央に載荷した CASE 1、3、4 では、中立軸は RC 理論値同等まで上昇し、引張縁から約 1000mm の高さであった。桁下縁ひずみは、全断面有効と RC 理論値との間に位置したことから、ひび割れの進行に伴い断面性能が全断面有効から RC 理論に近づいたことが推察される。

図 2.2.21 L側ウェブ 支間中央断面における桁高さ方向のひずみ分布

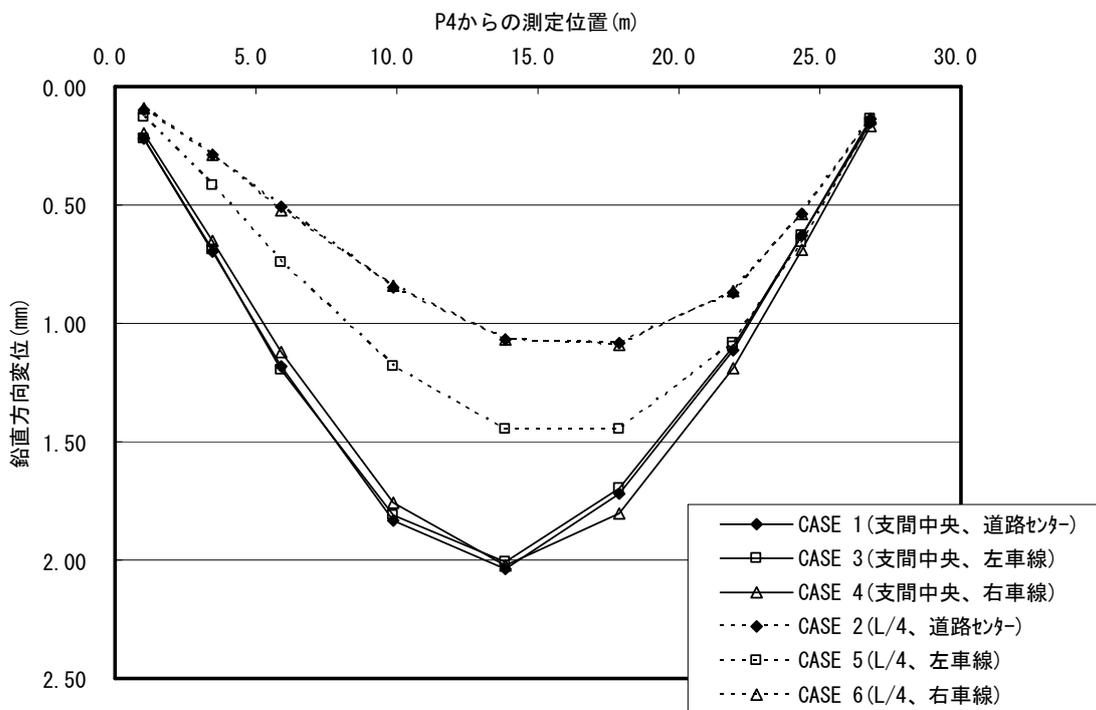
図 2.2.25 静的載荷試験による主桁鉛直変位

載荷位置を支間中央とした CASE1、3、4 では、主桁の鉛直方向変位はほぼ同値となった。次項図 2.2.26 に、CASE3 (静的試験) と荷重車走行試験とを比較した結果を示す。

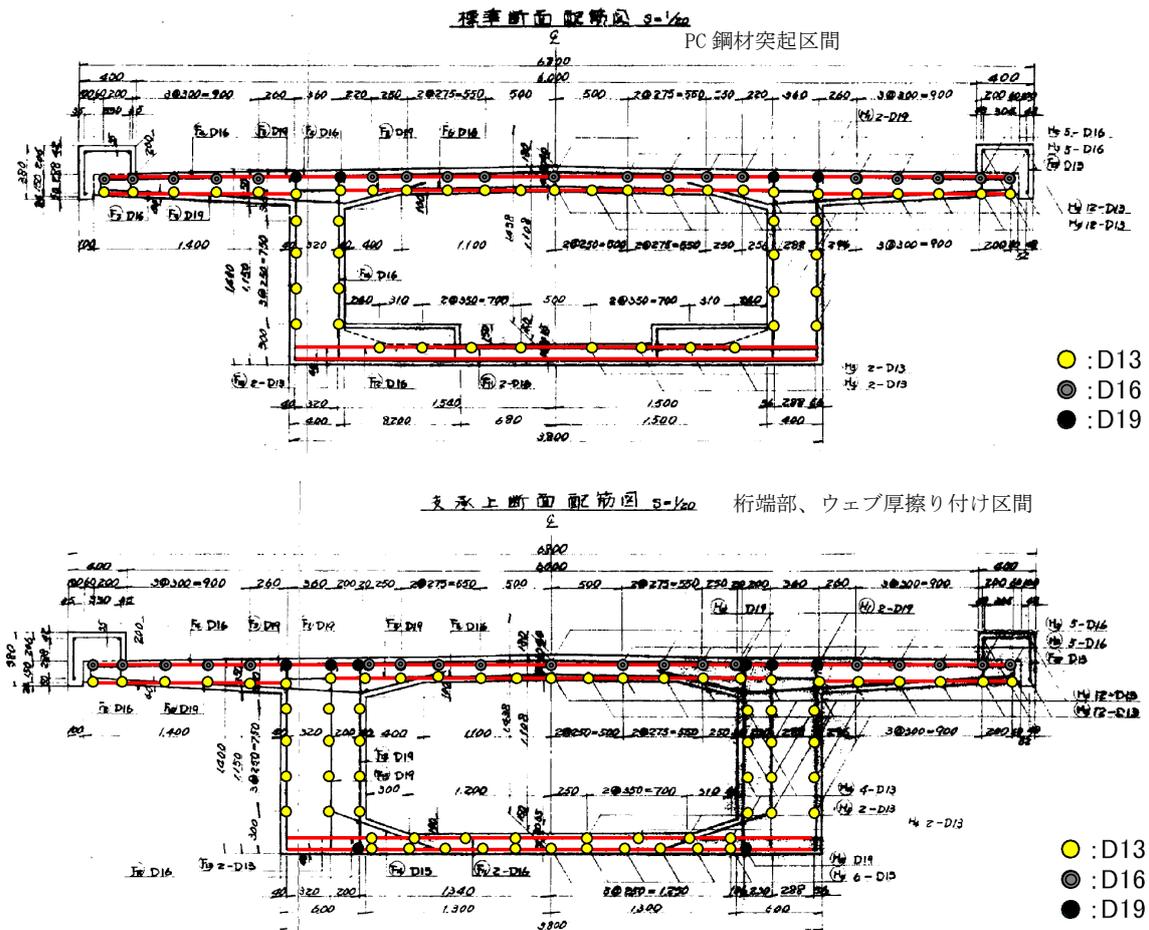
図 2.2.34 主桁配筋図

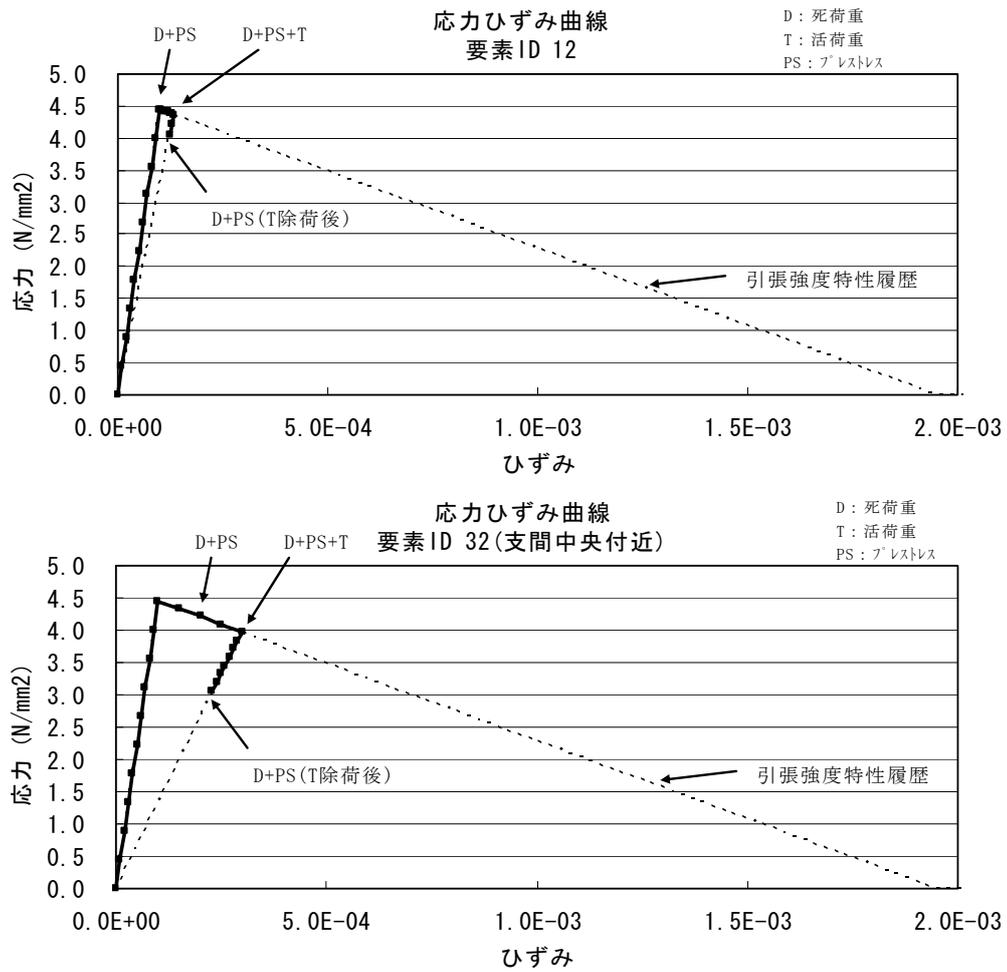
本解析において引張軟化特性を考慮するケースでは、同時に下図に示すような荷重の載荷履歴も考慮して解析を行った。そのため活荷重の載荷により、断面に発生する応力がコンクリートの引張強度を超え、引張軟化特性領域に入った後に活荷重が除荷された場合、荷重の載荷履歴は、ひずみ増加時に辿った履歴線上を戻らず、そこから原点を結ぶ直線上を戻る履歴となる。

図 2.2.49 荷重載荷履歴

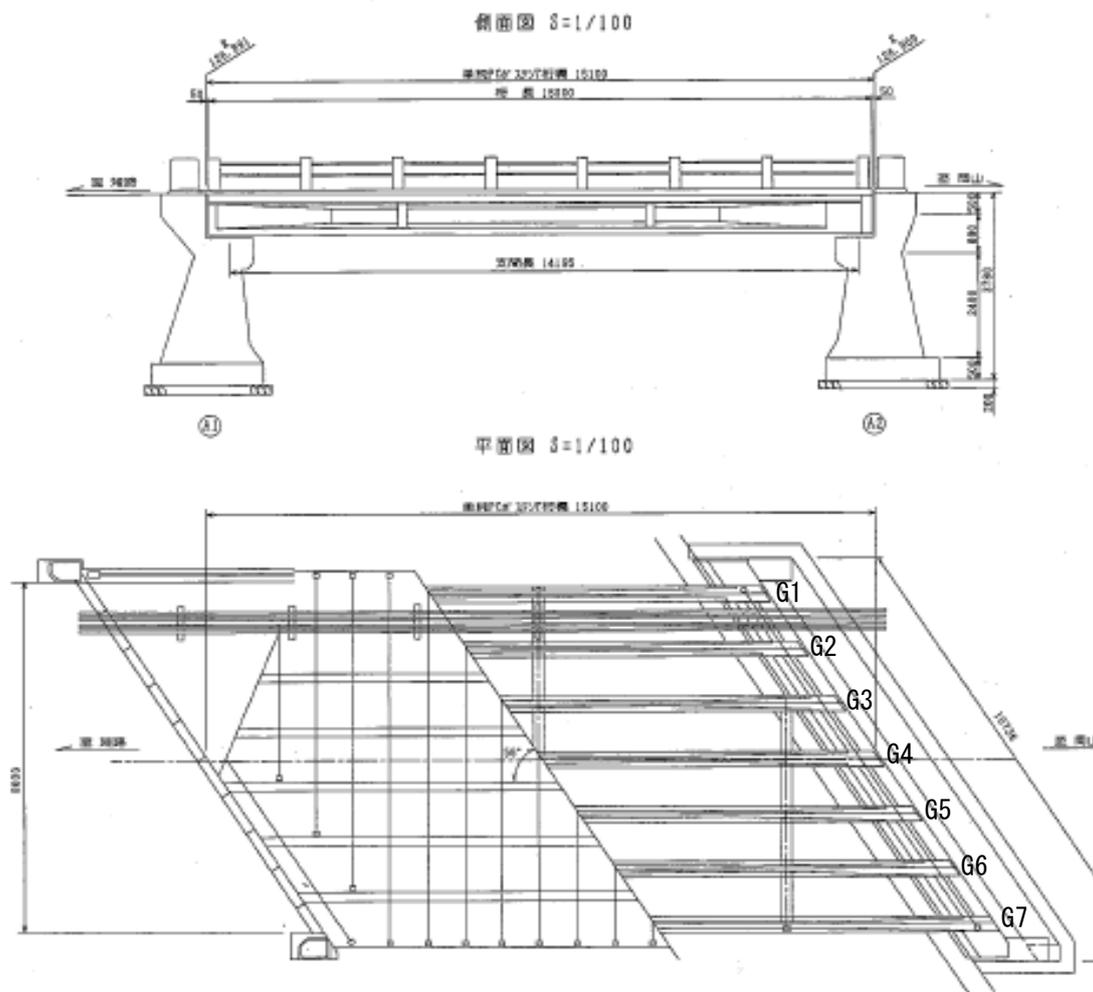
構造形式	: ポストテンション方式単純 PCT 桁橋
橋長	: 15.100m
支間長	: 14.195m
斜角	: $56^{\circ} 00' 00''$
幅員	: 全幅員 8.6m 車道 8.00m
竣工	: 1958(昭和 33 年、供用年数 50 年)
設計荷重	: TL-20
適用示方書	: プレストレストコンクリート設計施工指針(案) (昭和 30 年)

図 2.3.1 一般図

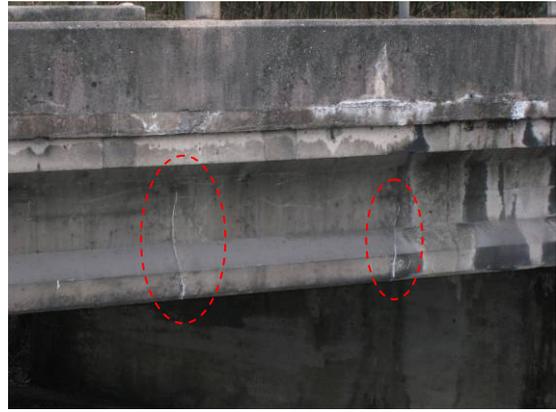
写真 2.3.2 ひび割れ状況（側面）

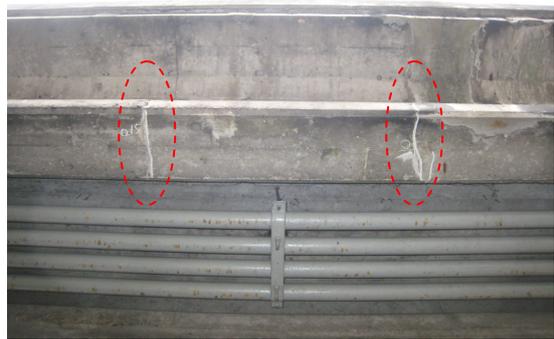
写真 2.3.4 ひび割れ状況（下面）

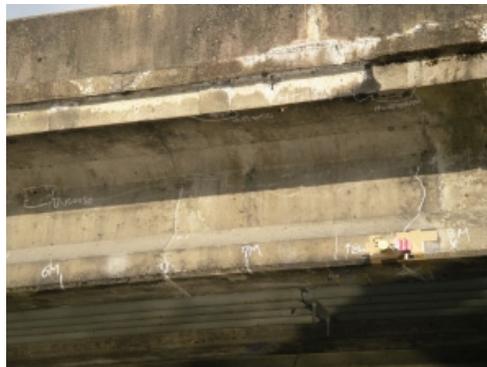
写真 2.3.8 ひび割れ状況 (G7 桁)

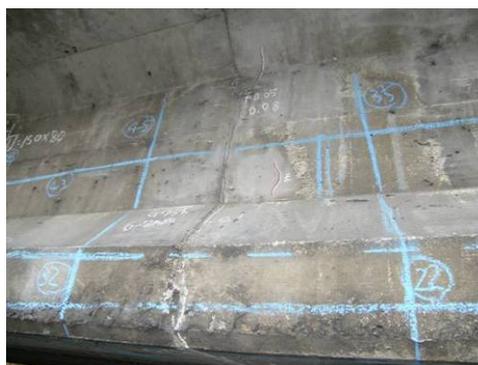
鋼材配置とひび割れ位置との関係を確認するため、ひび割れが確認された G7 桁について、RC レーダーを使用しスターラップと PC ケーブルの位置・本数の調査を行った。

写真 2.3.10 スターラップの位置とひび割れの関係

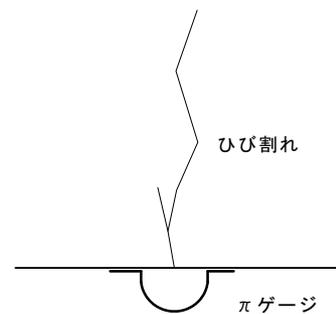
実交通荷重によりひび割れが開閉している場合、何らかの影響で図 2.3.3 に示すとおり、ひび割れに π ゲージを設置し、実交通荷重によるひび割れの開閉量を計測することで、ひび割れ挙動を確認した。

図 2.3.3 πゲージ設置

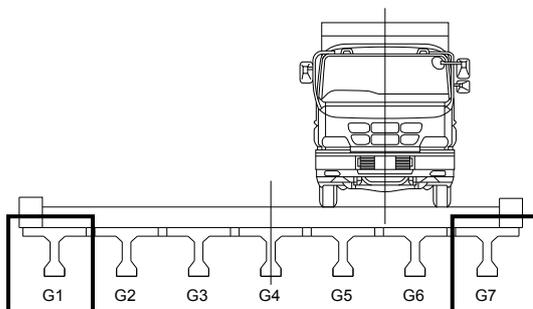
断面高さ方向の応力分布から、中立軸及び桁下縁に発生する引張応力を確認するため、比較的健全な G1 桁と損傷の大きい G7 桁の支間中央断面に、図 2.3.5 に示すとおりひずみゲージを設置した。

図 2.3.4 計測桁 (G1 桁及び G7 桁)

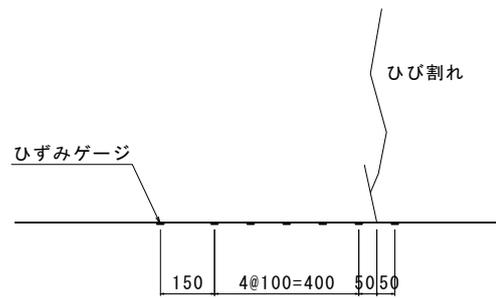
実交通下における桁の挙動を調査するために、ひび割れ近傍のコンクリートひずみを計測した。調査箇所は、先行して実施した外観調査によりひび割れの発生が確認された G7 桁とし、着目ひび割れから図 2.3.6 に示す位置関係に従ってひずみゲージを設置した。

図 2.3.6 ひび割れ近傍ひずみゲージ設置位置

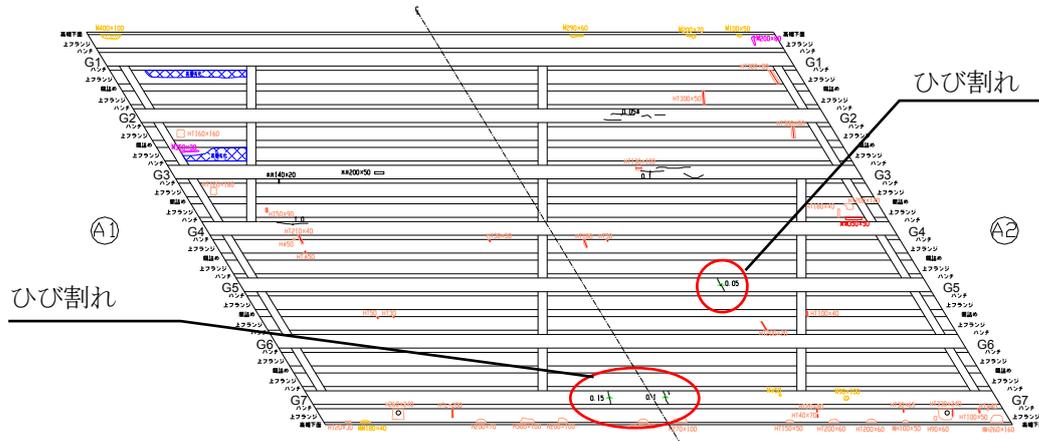
近接目視調査により確認された変状図を図 2.3.7 に示す。G7 桁において特に大きなひび割れが確認された。

図 2.3.7 変状図（桁下面）

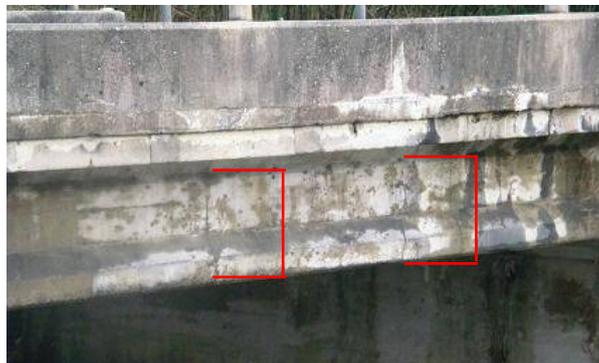
写真 2.3.13 G7 桁に確認されたひび割れ

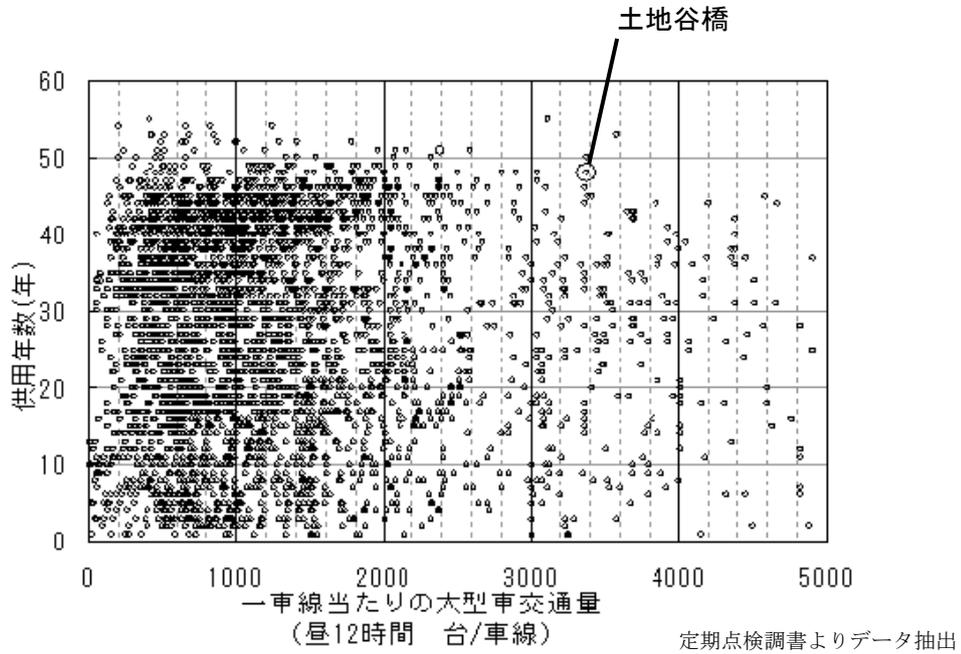
国土交通省の 8 つの地方整備局が管轄する橋梁を対象に、橋梁定期点検要領（案）（H16 年 3 月）による定期点検調査より、ポストテンション方式 T 橋のデータのみを抽出し、一車線当たりの昼間 12 時間大型車交通量と供用年数の関係、及び土地谷橋の位置関係を図 2.3.11 に示す。

図 2.3.11 供用年数と 1 車線当たりの大型車交通量(ポストテンション方式 T 桁橋のみ抽出)

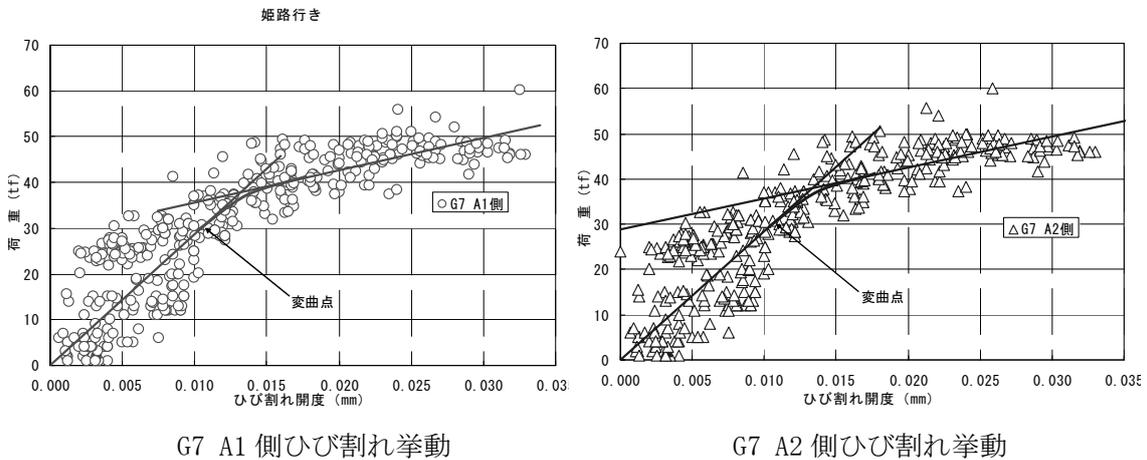
G7 A1 側ひび割れ挙動 G7 A2 側ひび割れ挙動
 図 2.3.12 BWIM による荷重と車両通過時の最大ひび割れ幅の関係

図 2.3.12 より、推定 30 t f の荷重車通過時にひび割れ幅の開口挙動の変曲点が確認でき、この時点がデコンプレッション状態であると考えた場合のプレストレス量を推定した。30tf 荷重載荷時に桁下縁応力が 0 N/mm²になると仮定した場合、図 2.3.13(a)より、推定される残存プレストレスによる桁下縁の応力は 18.78 N/mm²であった。これは図 2.3.13(b)に示す復元設計からのプレストレスによる桁下縁の応力である 15.90 N/mm²を上回っており、このことから、性能上問題となるようなプレストレスの低下は発生していないと推察する。

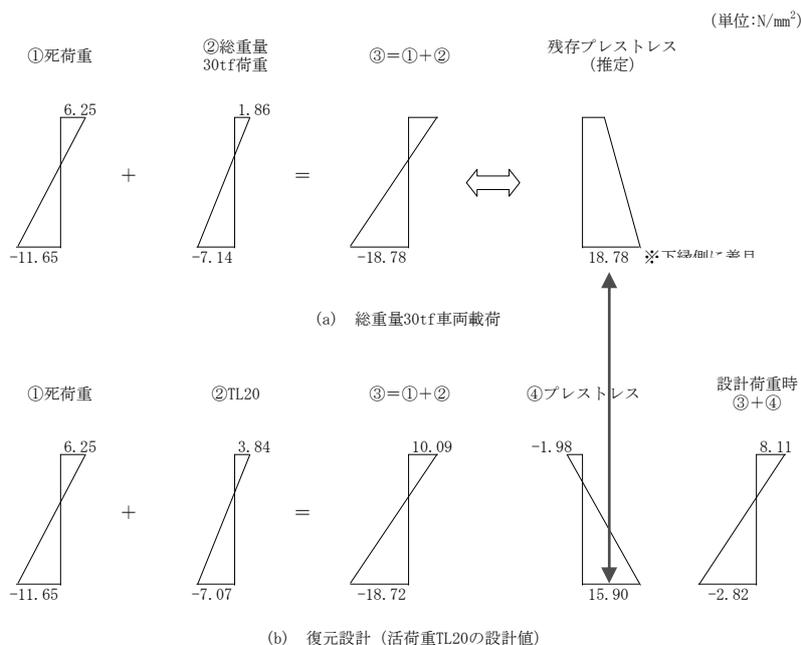
図 2.3.13 応力状態の推定 (30 t 載荷状態と復元設計による応力状態)
 (TL20 荷重は道路橋示方書¹⁰⁾によった)

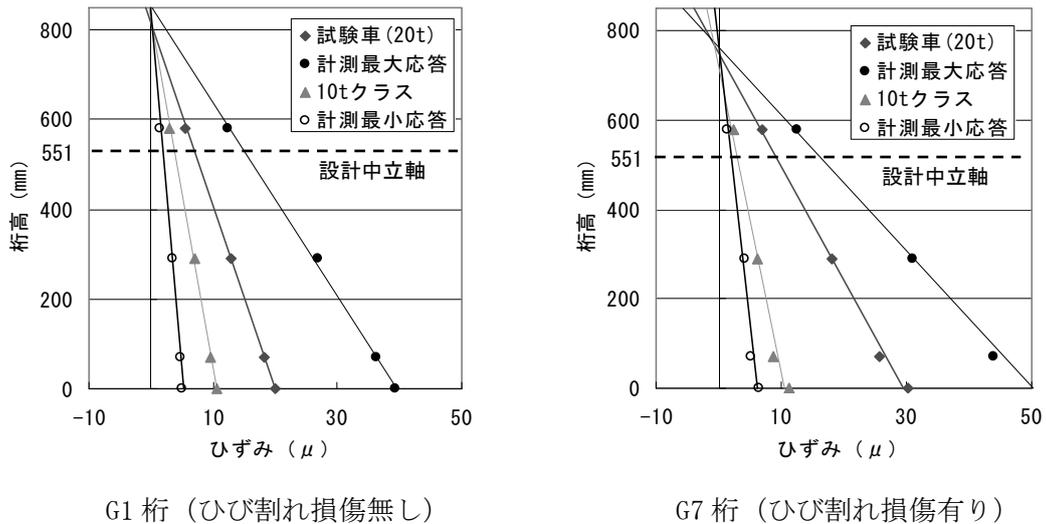
図 2.3.14 にひび割れ損傷の無い G1 桁とひび割れ損傷のある G7 桁のひずみ分布を示す。G1 桁と G7 桁を比較した場合、ひび割れが確認されている G7 桁のひずみ応答が大きくなった。また、推定される中立軸は、設計で想定しているよりも高い位置（床版内）となった。これは、床版上縁に 320mm の均しコンクリートを敷設していることや、地覆等の剛性が高く、抵抗断面として寄与していることが影響している可能性がある。

図 2.3.14 交通荷重による主桁のひずみ分布
