2章 橋梁実態調査

本章では、長期間供用されている PRC 橋及び自動車交通の過酷な条件下で供用されている PC 橋の中から、定期点検等により特にひび割れ損傷が多く確認されている橋梁をそれぞれ 1 橋ずつ抽出し、実橋における損傷実態の調査及び損傷要因推定のための調査を行うことにより、疲労損傷の可能性について検証を行った。なお、疲労を直接的に確認することは上述の理由から困難であることから、ここでは、コンクリートの材料的な欠陥や劣化、構造的な不具合や想定以上の活荷重の影響、プレストレスの減少が主たる損傷要因では無いことを確認することにより、間接的に疲労損傷の可能性について検証することとした。

2.2 供用開始後 40 年を経過した PRC 橋（紋別大橋）

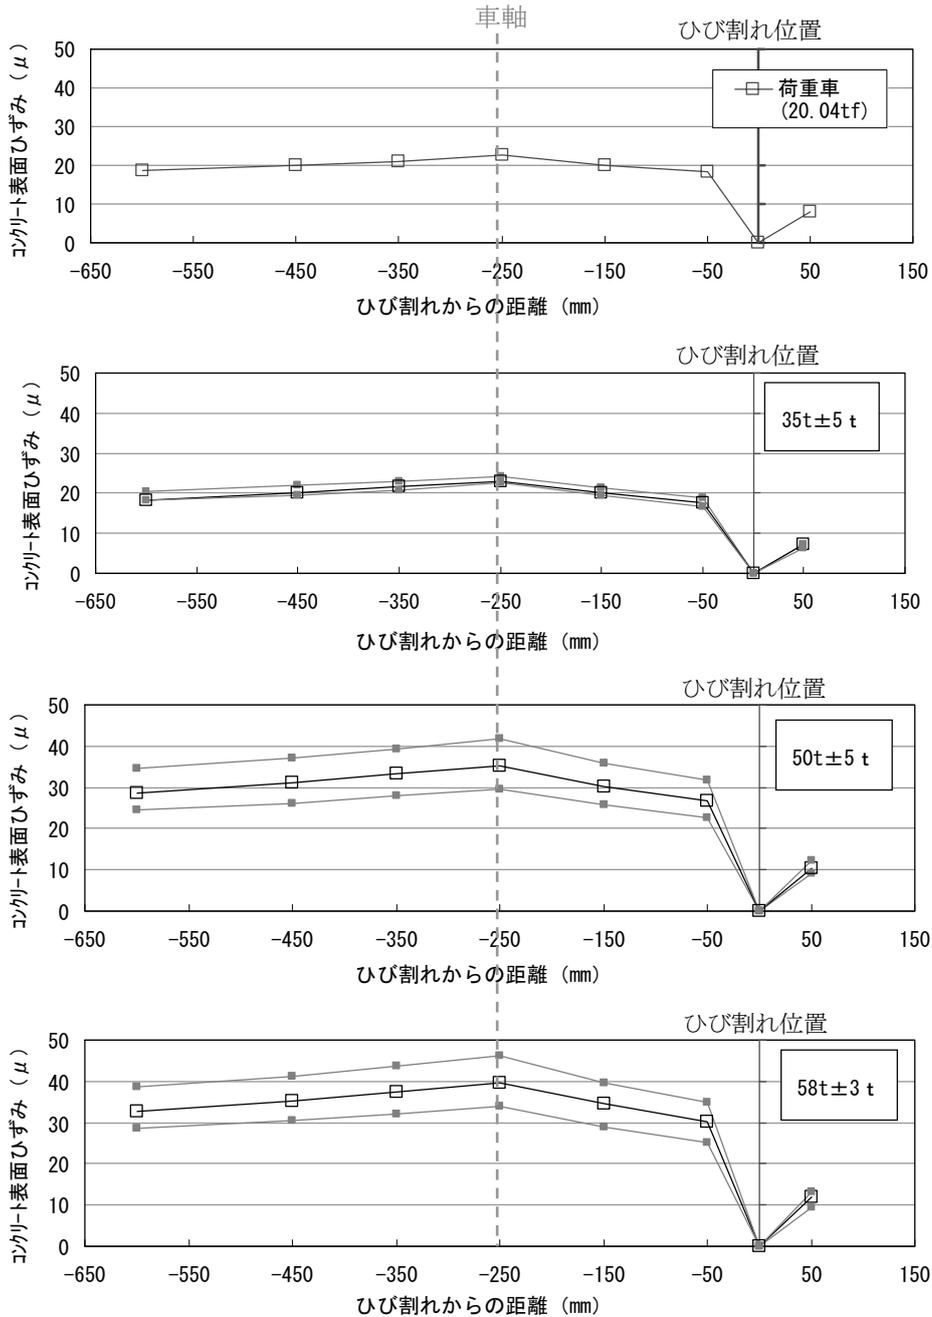
ひび割れ近傍のひずみ分布を図 2.3.15 に示す。この図より、ひび割れから 50mm~600mm までのコンクリートひずみ分布が一様であることが分かり、鉄筋とコンクリートの一体性が損なわれていることを示す結果は確認されなかった。

図 2.3.15 ひび割れ近傍のひずみ分布

PC 構造である本橋において確認されたひび割れは、紋別大橋（PRC 構造）で確認されたひび割れと比較してひび割れ間隔が広く、ひび割れが局所化しているという特徴を有していた。実交通に対する BWIN による推定荷重とひび割れの開口挙動より、性能上問題となるようなプレストレスの低下は発生していないと推察された。また、ひび割れ近傍のひずみ分布計測結果より、鉄筋とコンクリートの一体性が損なわれていることを示すような結果は確認されなかった。
