8章 ひび割れ幅が鋼材腐食に与える影響

8.3 ひび割れ供試体の屋外暴露試験

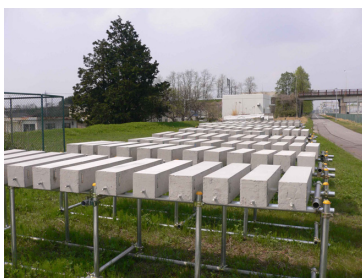
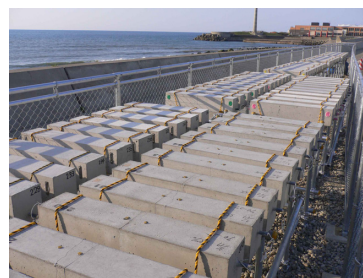
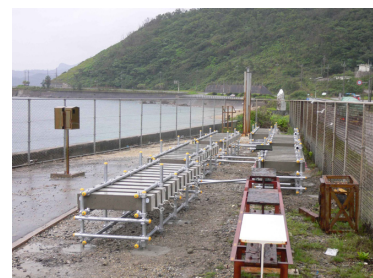
写真 8.3.1 供試体の暴露状況 (試験開始時)

写真8.3.1に、供試体の暴露状況を示す。供試体は架台の上に120mm間隔で、ひび割れ面を下向きにして設置した。橋梁上部工など実際のコンクリート構造物で生じることの多い部材下面の曲げひび割れを模擬したためである。ただし、ひび割れ面の向きが試験結果に与える影響を把握するため、新潟ではひび割れ面を上向きにして設置した供試体も暴露した。架台の高さは、つくばと新潟で約1m、沖縄で約0.5mとした。

つくばの暴露地点は、茨城県つくば市の土木研究所の構内とした。新潟の暴露地点は新潟県上越市の国道 8 号に隣接する海岸線沿いの暴露場とし、沖縄の暴露場は沖縄県大宜見村の国道 58 号に隣接する海岸線沿いの暴露場とした。新潟と沖縄の暴露場はいずれも海岸線沿いに位置しているが、新潟の暴露場は主に海水の飛沫により飛来塩分が供給される環境であり、沖縄の暴露場は天候によっては海水が供試体に直接降りかかる環境であった。

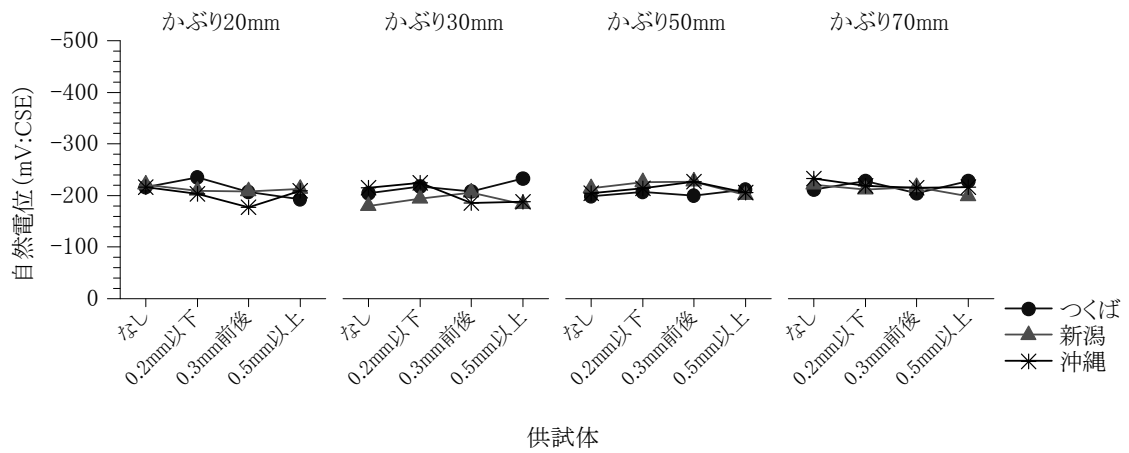
図 8.3.6 自然電位 (暴露期間 2.5 年)

また、図8.3.5に暴露期間1年の供試体の暴露開始時と回収時、図8.3.6に暴露期間2.5年の供試体の暴露試験開始時と回収時の自然電位を示す。ここでは、ひび割れ部もしくは供試体中央と、この両側50mmの計3点の自然電位を平均した。これによると、暴露開始時の自然電位は、暴露期間1年の沖縄のかぶり20mmの「0.5mm以上」の供試体で若干卑とな

ったが、いずれの暴露期間の供試体においても-200mV 前後の同程度の値となった。しかし、回収時の自然電位は供試体ごとに異なり、若干のばらつきはあるものの、暴露期間にかかわらず、かぶりが小さくひび割れ幅の大きい供試体で卑になる傾向にあった。これは、暴露期間中に塩化物イオンが侵入するなどして、鋼材の置かれた腐食環境の変化に差が生じたためと考えられる。

※水セメント比 55%, 初期塩化物イオン濃度 0kg/m³

図 8.3.7 に、各暴露期間後に解体した供試体の鋼材の腐食面積率を示す。いずれの暴露期間においても、かぶりが小さくひび割れ幅が大きい供試体で腐食面積が大きくなる傾向にあった。この傾向は、図 8.3.5 と図 8.3.6 に示した自然電位の傾向とも概ね一致するものである。暴露地点やひび割れ幅に加えて、かぶりの大小によっても、腐食の程度は大きく異なることが窺える。また、新潟と沖縄の供試体の腐食面積は、これらの暴露場が塩害環境下にあったため、塩害環境下にはないつくばの供試体よりも大きくなる傾向にあった。

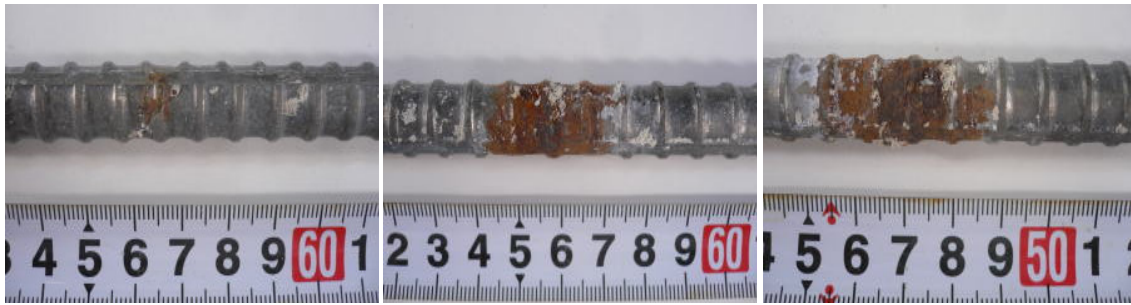
写真 8.3.2 鉄筋の腐食状態(暴露期間 1 年)

回収後の供試体を解体し、取り出した鋼材の腐食状態を目視観察した。いずれの暴露期間においても、腐食の生じていた供試体ではひび割れと腐食の発生位置は一致し、ひび割れを導入していない供試体で腐食は生じていなかった。写真 8.3.2、8.3.3 に、つくばのかぶり 20mm の供試体の鋼材の腐食状態を示す。つくばの暴露場は内陸部にあるため塩害環境下にはなかったが、ひび割れを導入した供試体では鋼材に腐食が生じていた。

※つくばのかぶり 20mm, 初期塩化物イオン濃度 0kg/m^3 の供試体

腐食区間長は導入したひび割れ幅が大きいものほど長く、腐食範囲の大小はひび割れ幅の大小と概ね一致していたと考えられる。これは、ひび割れ幅の大きい供試体ほどコンクリートと鋼材の付着が切れた区間が長くなったことや塩化物イオンや水、酸素など腐食因子の浸透が容易であったことなどが原因と考えられる。ただし、暴露期間の違う鋼材の腐食状態を比較しても、暴露期間が長くなることで鋼材の腐食区間が大幅に増加したような傾向は見受けられない。約 28 ヶ月程度の暴露期間では、腐食の発生範囲はひび割れ部近傍のみに限定されると考えられる。

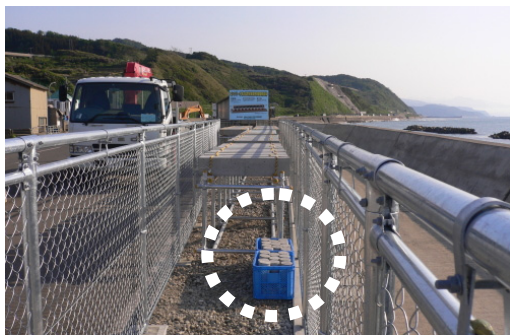
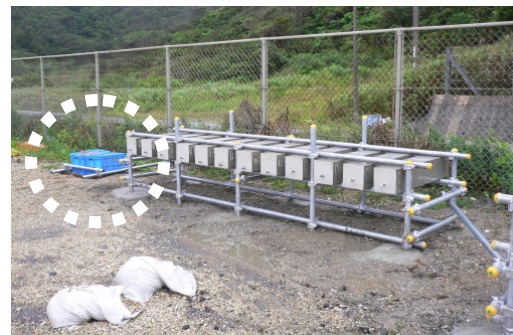
写真 8.3.5 円柱供試体の暴露状況

本暴露試験で使用した供試体の製作時に、供試体に用いたものと同じコンクリートを用いて複数の円柱供試体(φ100×200mm)を製作し、これを異なる環境条件に置くことにより、塩化物イオンの浸透状況の違いを確認することとした。なお、いずれの円柱供試体もφ100mmの円形の型枠面を暴露面として、これが上向きになるように設置し、側面をエポキシ樹脂で塗装した。

コンクリートの配合は、暴露試験に用いた供試体と同一であり(表 8.3.2 参照)、水セメント比は 35%と 55%の 2 種類である。環境条件は、土木研究所の実験棟内で塩化ナトリウム水溶液に浸漬したものと新潟と沖縄の暴露場内に暴露したもの 2 種類とした。実験棟内では、温度約 20℃、湿度約 60%に管理された室内において、JSCE-G 572-2007 に準拠して濃度 10%の塩化ナトリウム水溶液に浸漬し、試験開始から 1 年後(約 12 ヶ月後)と 2.5 年後(約 28 ヶ月後)にコンクリート中の塩化物イオン濃度の測定を行った。写真 8.3.5 に、新潟と沖縄における円柱供試体の暴露状況を示す。どちらもひび割れを導入した供試体に隣接する場所に、転倒を防ぐためにプラスチック製のケースに入れて設置した。また、これらも試験開始から約 12 ヶ月後と約 28 ヶ月後に回収し、コンクリート中の塩化物イオン濃度の測定を行った。なお、塩化物イオン濃度の測定は、円柱供試体をコンクリート表面からの距離が 0～10、10～20、20～30、30～40、40～50、60～70、80～90、100～110mm の区間となるようにスライスし、JIS A 1154 に準拠して電位差滴定法により行った。
