第I章 台風被害の発生要因

～どのようにして樹木被害が発生するのかを理解する～

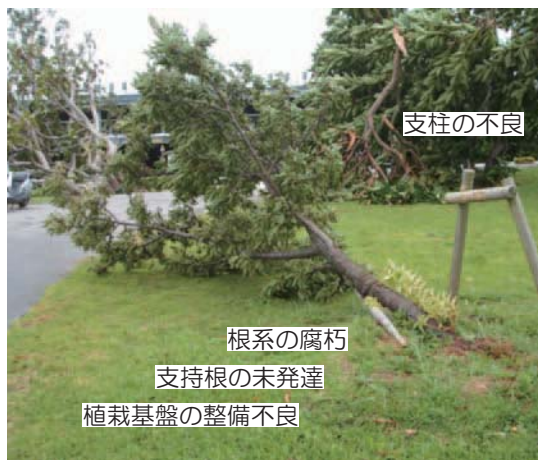
「倒木」は、強風により樹体が揺さぶられることにより、樹木の根系が切断したり、根系基盤（根系と根域の土壌）が円弧すべりを起こして完全に持ち上がってしまうことなどにより、樹体が完全に倒伏してしまうものである。

<倒木>

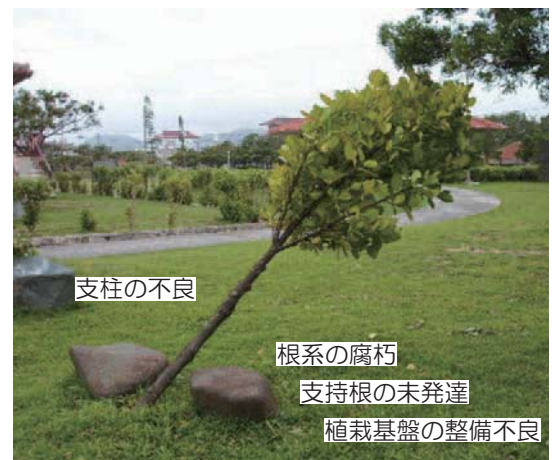
「傾木」は、強風により樹体が揺さぶられることにより、根系基盤（根系と根域の土壌）が円弧すべりを起こすものの多少浮き上がる程度でとどまり、倒木には至らないものである。原因は倒木と同様であるが、その被害程度が軽いものである。

<傾木>

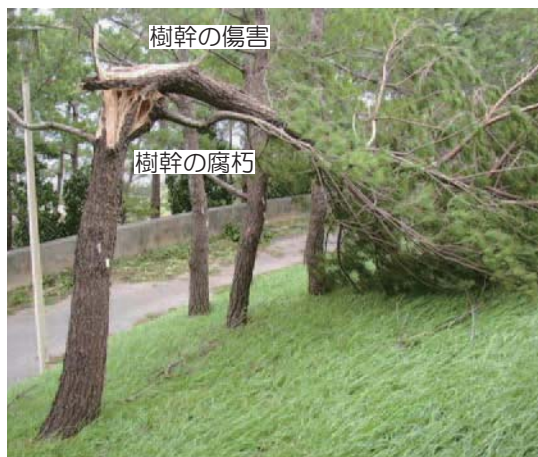
「幹折れ」は、強風により樹体が揺さぶられたり、ねじれたりすることにより、樹幹が折れるものである。樹幹に木材腐朽病が進行した大きな腐朽部や大きな傷害があると発生しやすくなる。

<幹折れ>

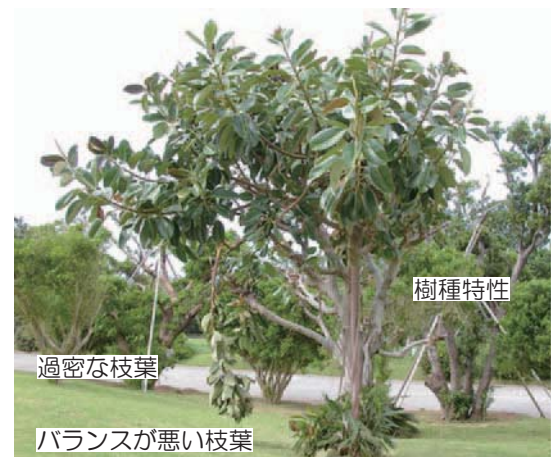
「枝折れ」は、強風により枝葉が揺さぶられることにより枝が折れるものである。枝葉が過密に繁茂していたり、不良な剪定により枝葉のバランスを崩すと発生しやすくなる。

<枝折れ>

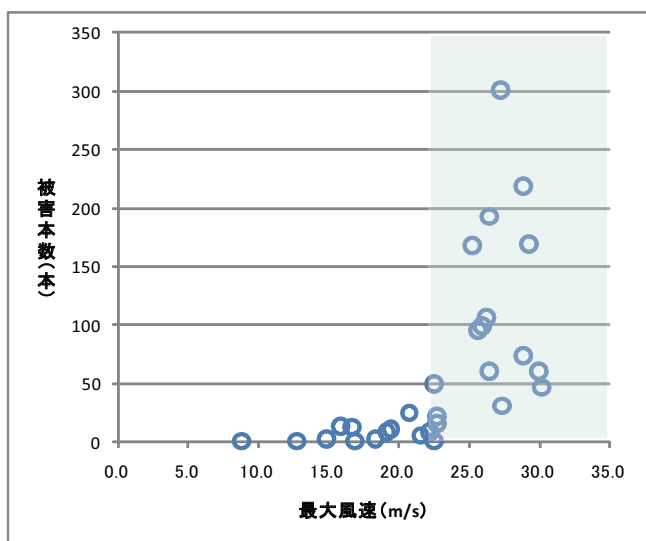
図 - I .2 風の強さと被害本数の関係（左：最大風速、右：最大瞬間風速）

公園及び道路における都市緑化樹木の台風被害の実態調査では、台風時の風の強さが被害の大きさに最も影響していた。具体的には、最大風速で約 22m/s 以上、最大瞬間風速で約 40m/s 以上となった場合に、急速に被害本数が増加していた（図 - I .2）。これは、風速が速くなることにより、樹冠が受ける風圧が高まることが原因と考えられる。また、道路においては、降雨量が多くなると被害本数が増加する可能性が高いことが確認された（図 - I .3）。これは、街路樹が植栽されている植柵や植樹帯の土壌が大量の雨水を含むことにより、植栽基盤の含水率が非常に高くなって土壌が緩む（土壌粒子間の摩擦力が低下）ことが原因と考えられる（写真 - I .1）。

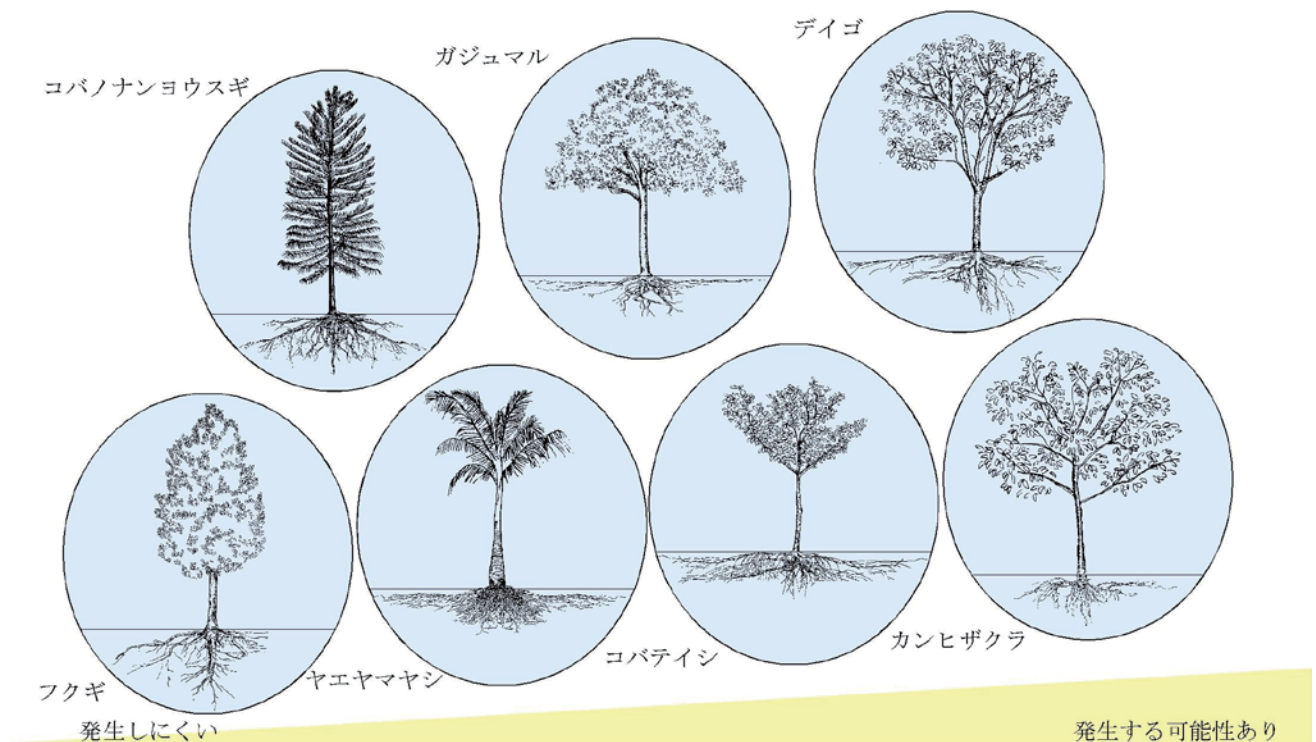
樹種特性格では、枝葉をあまり広げずにコンパクトな樹冠を形成し、根系を深くかつ広く土壤中に伸長させる形態を有する樹種は、倒伏を起こしにくいと考えられる。一方で、枝葉を大きく広げた樹冠を形成し、広がる水平根あるいは深くまで伸長する垂下根のどちらかに偏って発達する樹種は、前者に比較して倒伏しやすいと考えられる（図 - I .4）。また、枝葉の伸長が速い樹種等については、枝折れの被害を受けやすくなると考えられる（写真 - I .2）。

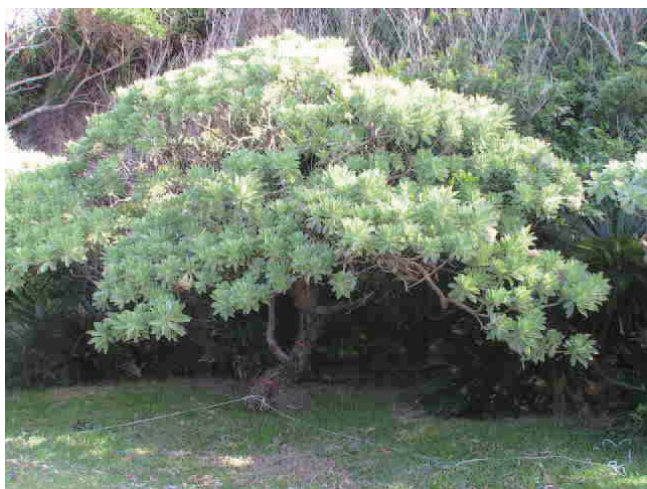
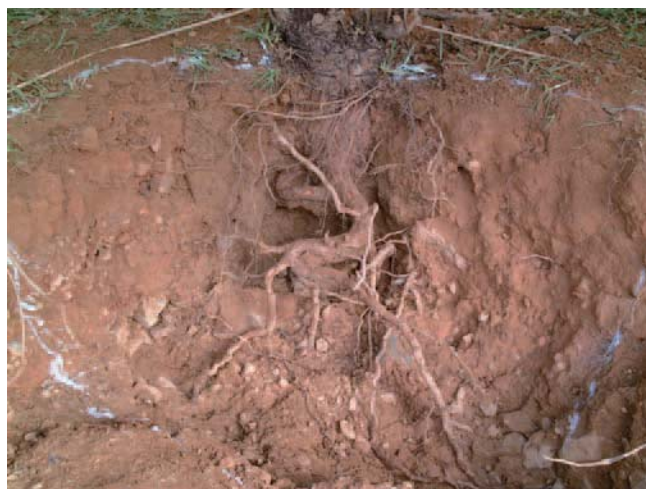
写真 - I .3 土壌が硬い植栽基盤における根系伸長不良（モンパノキ）

樹体を支える根系が伸長できる植栽基盤は、樹木特性に合わせて十分な範囲で土壌の物理性と化学性において整備されている必要がある。植栽基盤の整備が不良で、植栽される樹木にとって十分な空間となっていない場合や硬く透水性の悪い土壌で貧栄養のまま造成されている場合には（写真 - I .3、I .4）、根系伸長が不十分となり樹体を支えることができず、強風時に倒伏する要因となる。特に街路樹の場合には、植栽基盤が植栽柵や植樹帯形状で構成されることから根系伸長が規制されるため、倒伏につながりやすいと考えられる（写真 - I .5）。

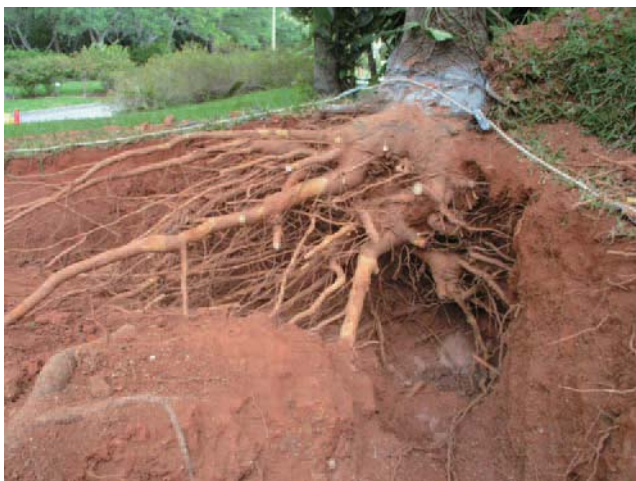
写真 - I .6 切断された垂下根の回復不良(フクギ)

樹木植栽においては、根系が切断された苗木を使用することになるが、強風等を受けやすい立地条件の植栽地に発根性の悪い樹種や太根が切断されている成木苗木を移植することは、倒木等の発生に繋がる要因となる（写真 - I .6）。

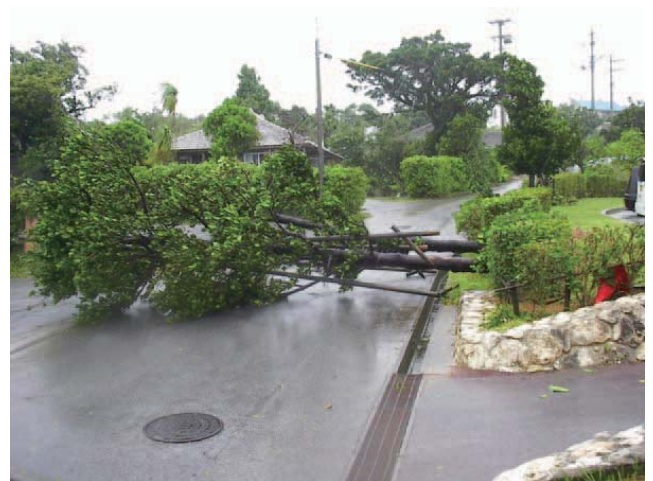
写真 - I .7 支柱の固定不良による倒木(フクギ)

また、植栽樹木に対する支柱は、樹木が活着するまでの唯一の支持体であるため、固定が不十分であると容易に倒木することになる（写真 - I .7）。

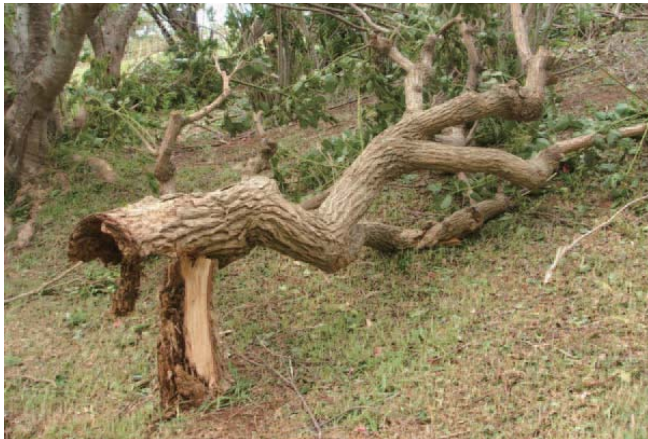
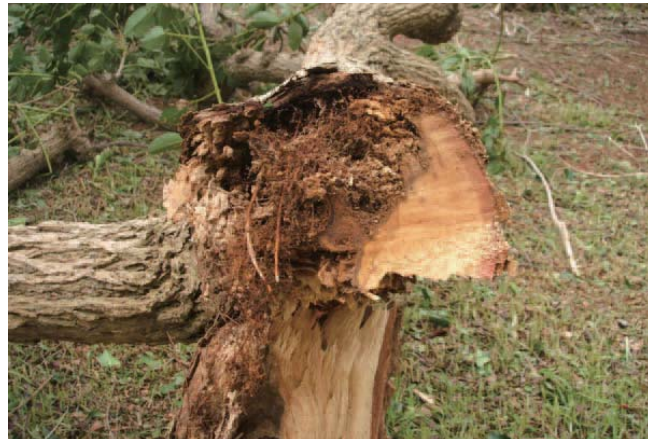
倒木や幹折れは、根系や樹幹における木材腐朽によって木材が脆弱化あるいは空洞化して木材強度を失うことにより発生することが多い（写真-I.8）。木材腐朽は、樹木の日常点検により外観から発見することが可能であり、さらに、その対策を施すことで台風時の倒木や幹折れを減少させることができる。

（樹幹の腐朽による幹折れ・アメリカデイゴ）

写真-I.8 樹木の腐朽による倒木

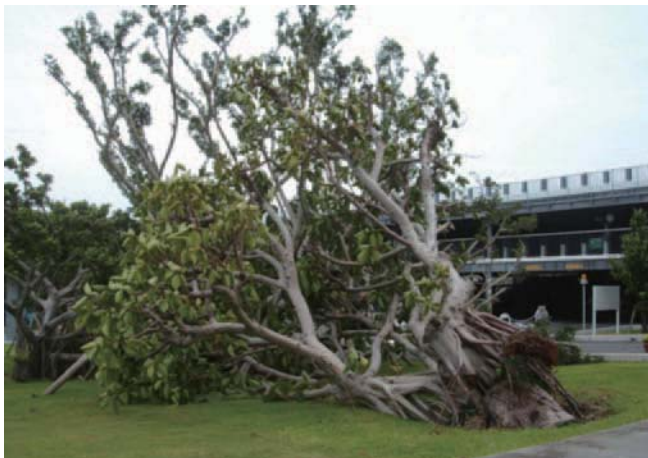
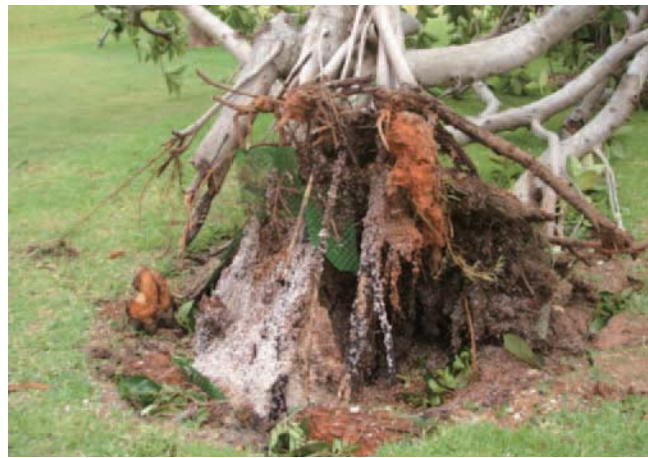
（根系の腐朽による倒木・インドゴムノキ）

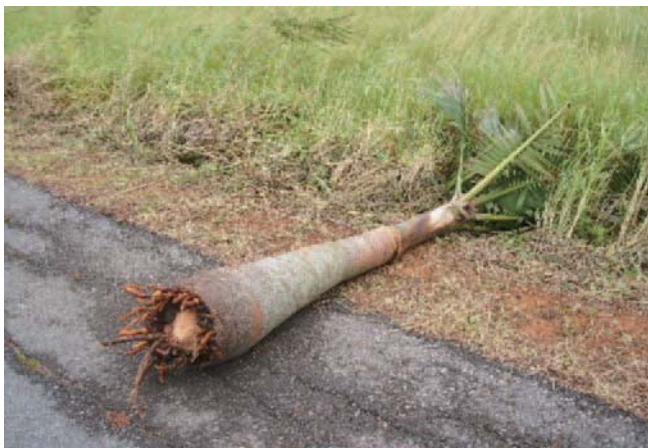
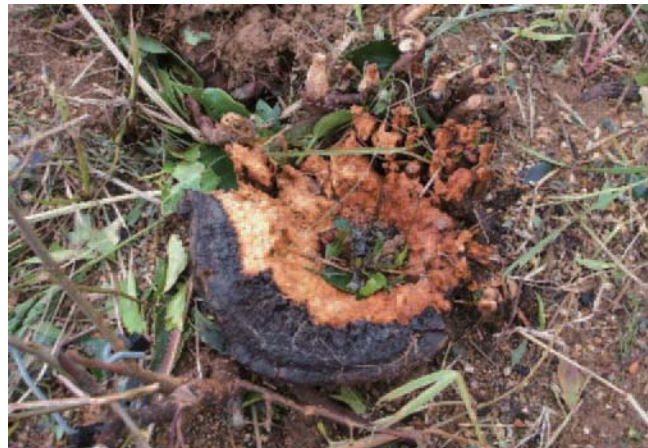
（草刈り時の傷害が原因で腐朽したことによる倒木・ヤエヤマヤシ）

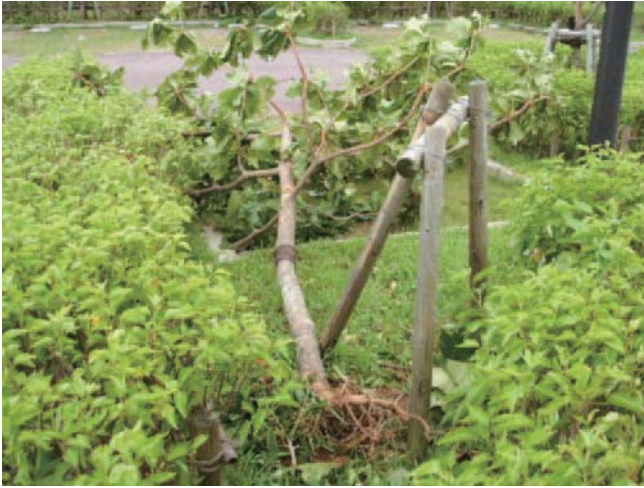
また、樹木を支えるために設置される支柱が、樹木が成長して大きくなっても小さな規格のままであることや結束材が切れていたり支柱材が腐朽しているまま放置され、樹体を支持できずに倒木していることも確認されている（写真-I.9）。

(結束材が外れたことによる倒木・コバテイシ)

写真 - I .9 支柱の管理不良による倒木等

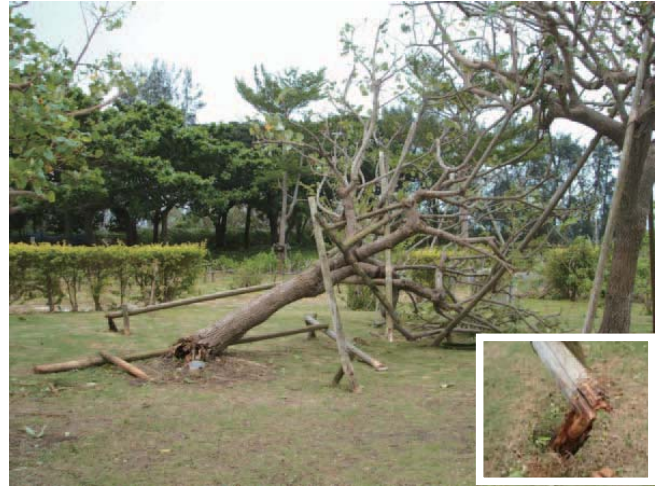
(支柱材の腐朽による倒木・オオハマボウ)

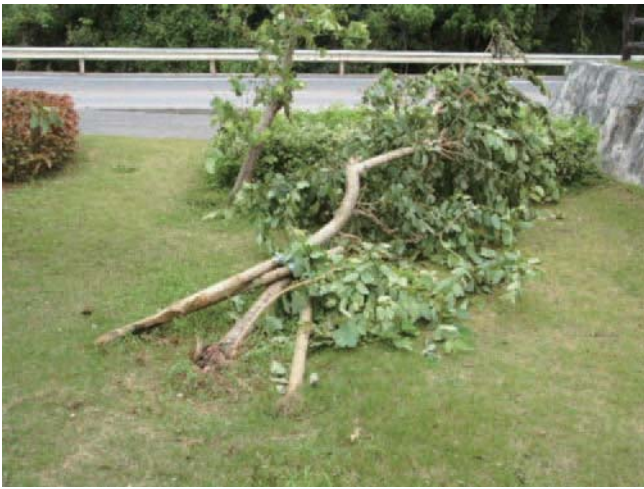
(支柱の固定不良による倒木・ヨウテイボク)

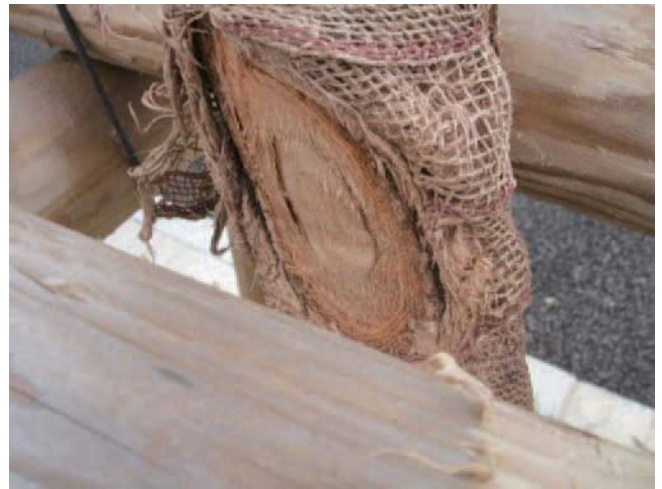
(結束不良による幹の損傷・ブラシノキ)
