## 1.3 外来生物等への適切な対応に関する研究

# 地域生態系保全のための緑化技術の開発

# 特定外来生物の代替植生に関する調査

# 地域生態系の保全に配慮した緑化手法の開発

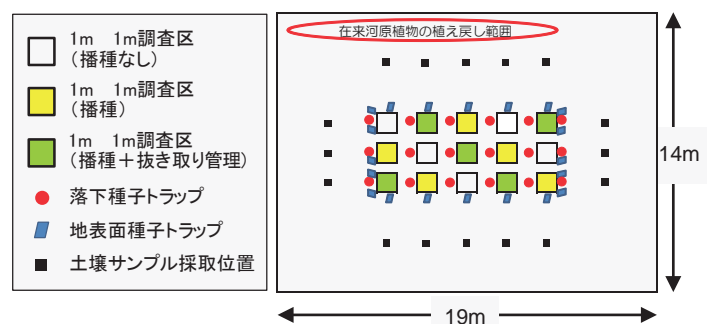
図-4 表土はぎ取り管理実験区の配置

表土はぎ取り実験では、図-4に示す5つの調査区において、6月にオオキンケイギクおよびオオフトバムグラの選択的抜き取りを実施した。
