2. 地形・地質

2.1 概要

2.4 平成23年4月11日に福島県浜通りで発生した地震による地表地震断層

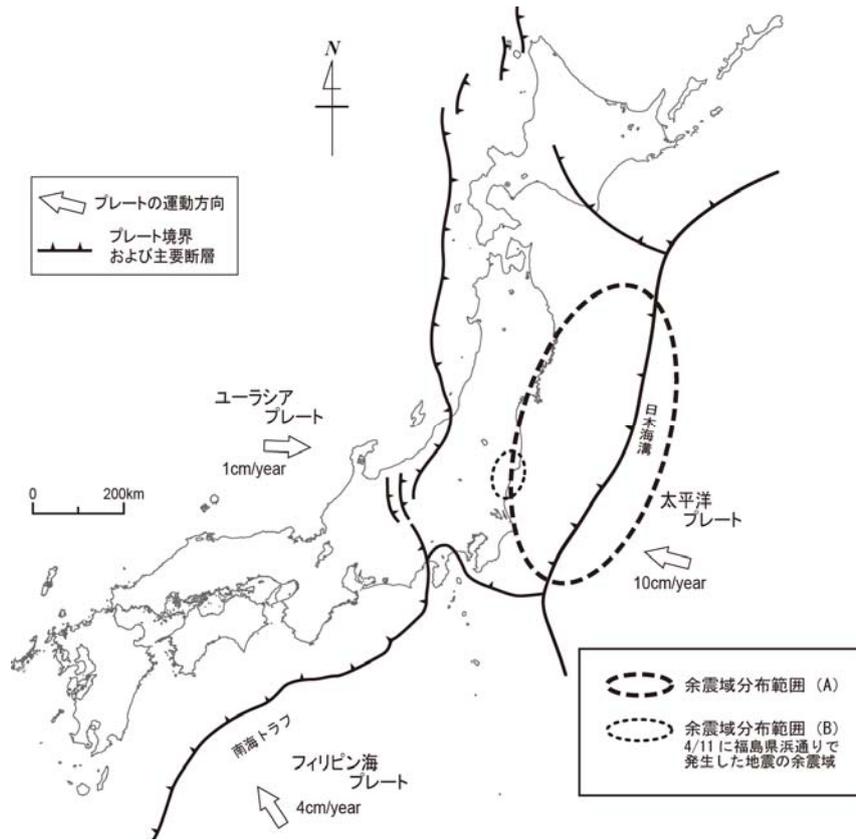
図-2.1 日本周辺のプレート
プレート運動、プレート境界および主要断層については平(2002)¹⁾を元に簡略化。

今回の本震は太平洋プレートと北米プレートの境界で発生し（図-2.1）、余震は図の「余震域分布範囲(A)」のように広い範囲で生じており、3月11日にはM7.4およびM7.7の強い余震が、4月7日にはM7.2の地震も発生している。このほか、余震分布域を外れた日本海溝外側でも3月11日にM7.5の地震が発生しているほか、4月11日には福島県浜通りにおいてM7.0の地表地震断層をともなう地震が起きている（図の「余震域分布範囲(B)」）。なお、これらの地震は気象庁によれば、いずれも広義の余震として扱われている。

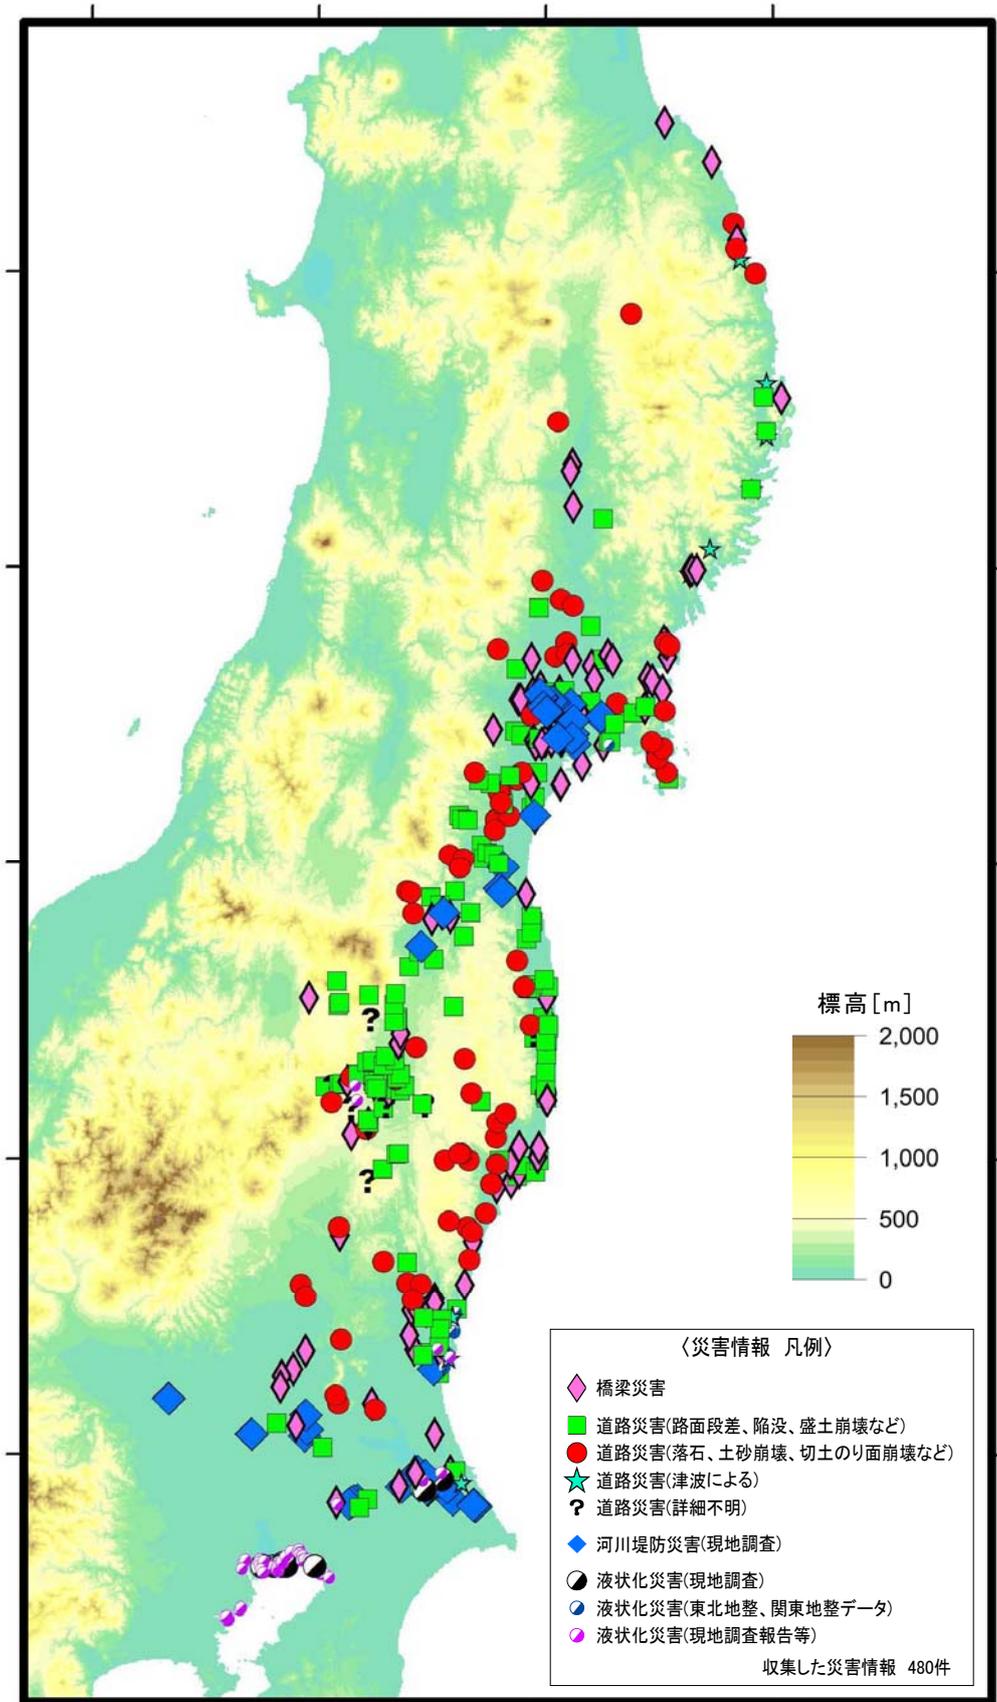
図-2.2 被害分布²⁾³⁾⁴⁾⁵⁾と地形⁶⁾の関係

主要な被災地域は東北地方東部から関東地方にかけての海岸、平野、盆地、丘陵、山地の様々な地形要素を含む南北約800km、東西100kmにおよんでいる（図-2.2）。これらの地域の地質は、中生代の花崗岩類、古生代から中生代の古期堆積岩類と変成岩類、新第三紀の火山岩類と堆積岩類、第四紀の河川堆積物などからなり（図-2.3）、さまざまな地形と地質の組み合わせからなる。

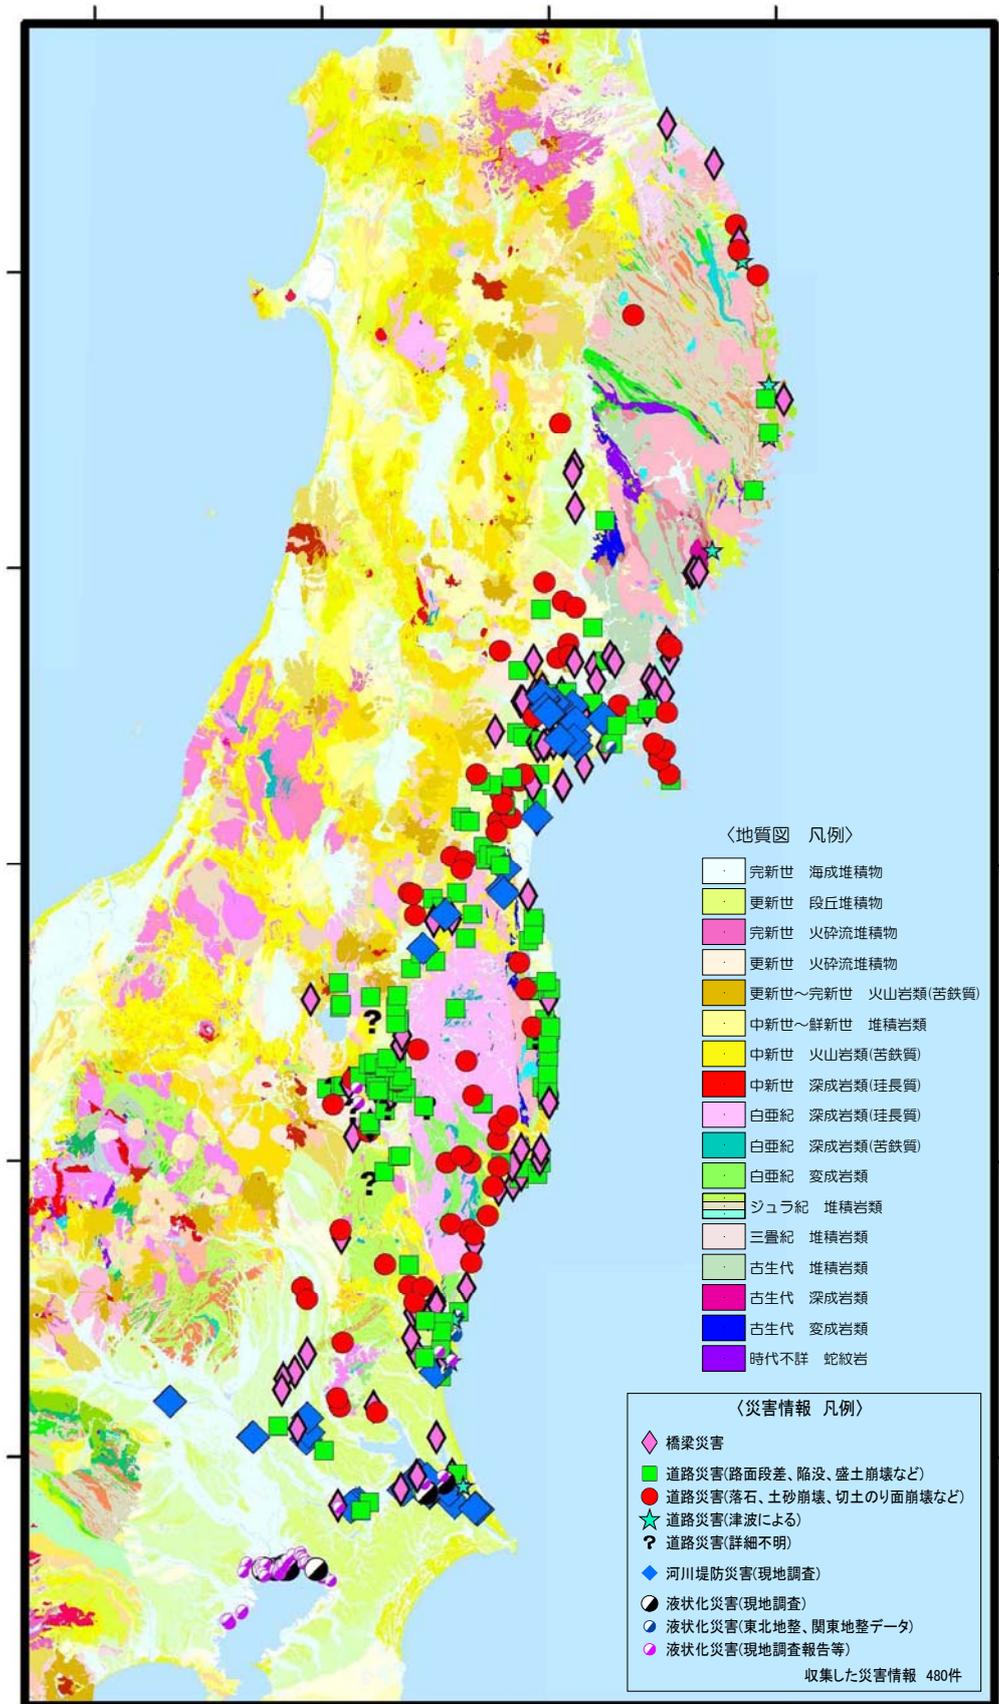
図-2.3 被害分布²⁾³⁾⁴⁾⁵⁾と地質⁷⁾の関係

震度7から震度6強を観測した栗原市（宮城県）や白河市（福島）などでは災害が集中したが、地震のゆれは大局的に見るとより軟質な若い地質要素を基盤とする地域で大きく、比較的硬質な古期岩体上では小さかった。

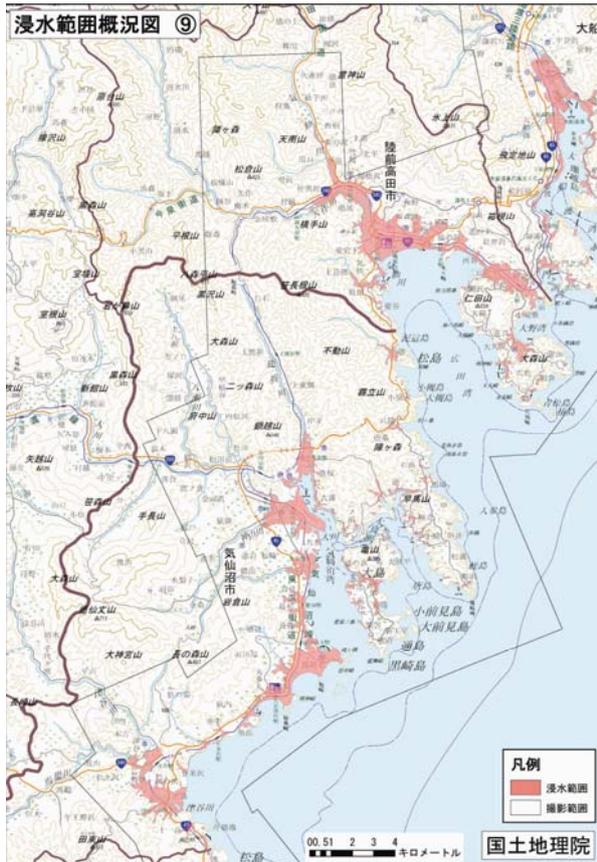
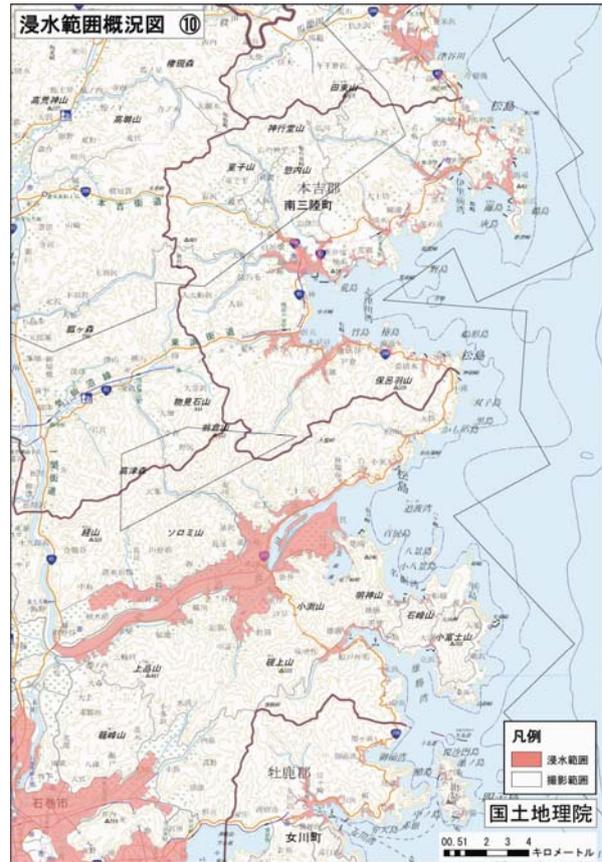
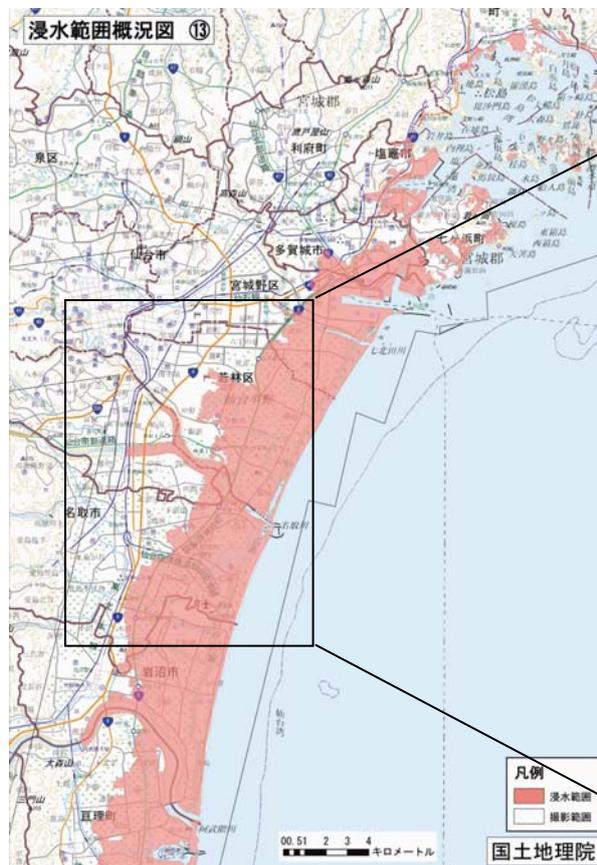
図-2.4(a) 三陸海岸北部の津波被害⁹⁾

図-2.4(b) 三陸海岸北部の津波被害¹¹⁾

図-2.4(c) 仙台平野の津波被害¹⁰⁾

リアス式の海岸地形によって波高が増幅された三陸海岸および海岸平野が広がる仙台平野において津波の被害が顕著であった。

リアス式海岸地形により、場所によっては津波が 3 倍程度増幅されたと考えられ⁸⁾、陸前高田では内陸に 7km、標高 9～10m 付近まで遡上、旧河北町付近では内陸に 13km、標高 5m 付近まで遡上したことが確認されている（図-2.4(a)(b)(c)）。

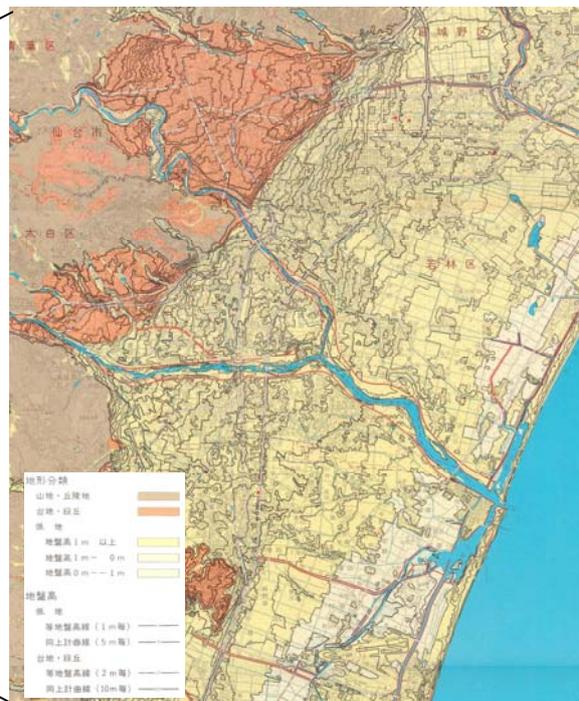
図-2.4(d) 仙台平野の地形¹²⁾

仙台平野では標高 3m 以下の低平地が約 5km 内陸まで続く（図-2.4(d)）ため、このような低地で広域に被災したと考えられる。

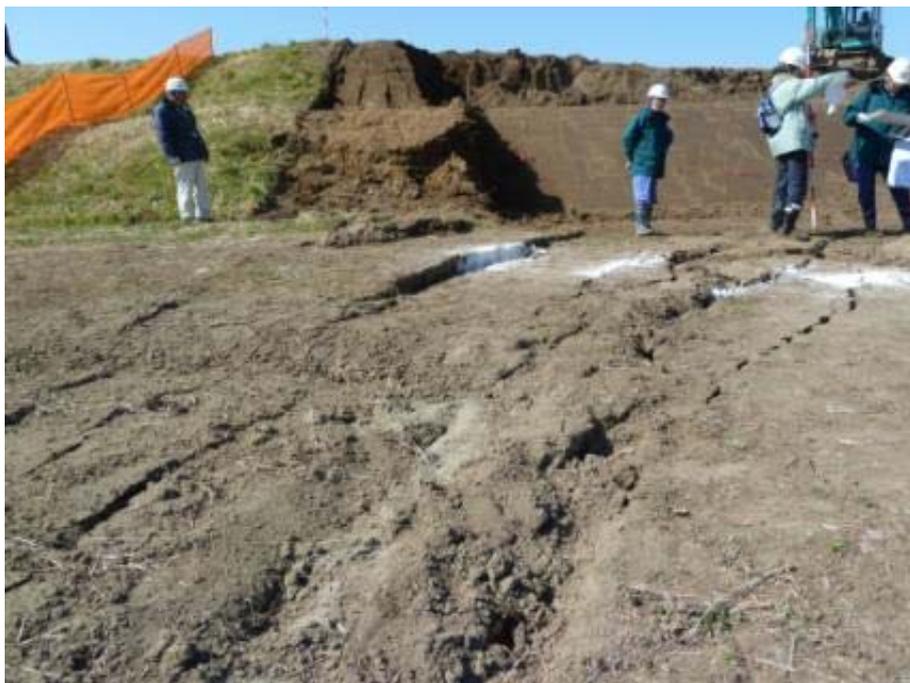
図-2.5 河川堤防の亀裂（小貝川）

河川堤防や埋め立て地などでは液状化や側方流動などの地盤災害が顕著であり、これらの災害は軟弱な盛り土に起因するタイプと基礎地盤に起因するタイプがある。特に大きな被害が生じているのは旧河道や埋め立て・干拓などであった。

利根川、阿武隈川など大きな河川周辺の旧河道沿いや、海岸沿いの埋立地で液状化被害が多い。

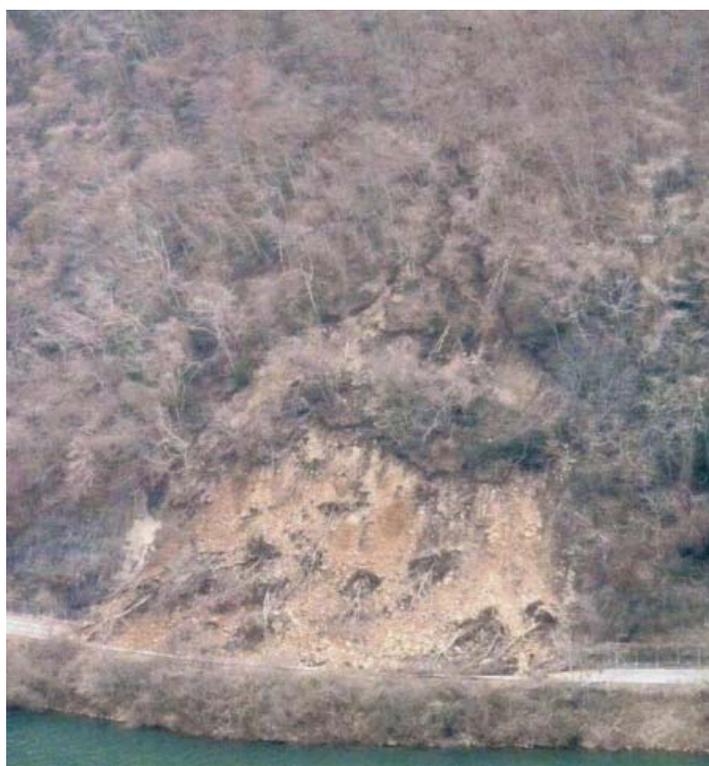
図-2.6 岩盤崩壊による国道の被災
(国道45号石巻北方、写真は東北地方整備局提供)

今回の地震（本震）では、全体に斜面災害は少ないが、大規模なものとしては、岩盤クレープ地形での岩盤崩壊（**図-2.6**；国道45号石巻北部）などがある。

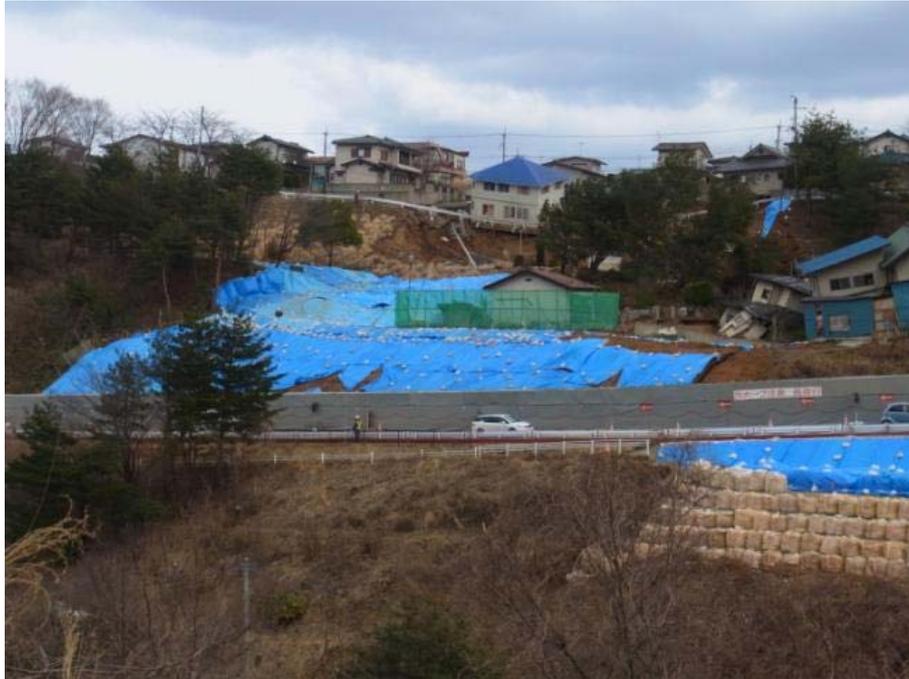
図-2.7 住宅地の谷埋め盛土の崩壊（国道4号沿い、福島市伏拝）

いっぽう、盛土斜面については、都市周辺の丘陵での谷埋め盛土の斜面災害や段差等の変状が多い。たとえば国道4号沿いの福島市伏拝地区では、丘陵部の古い谷埋め盛土で盛土斜面崩壊が発生している（**図-2.7**）。

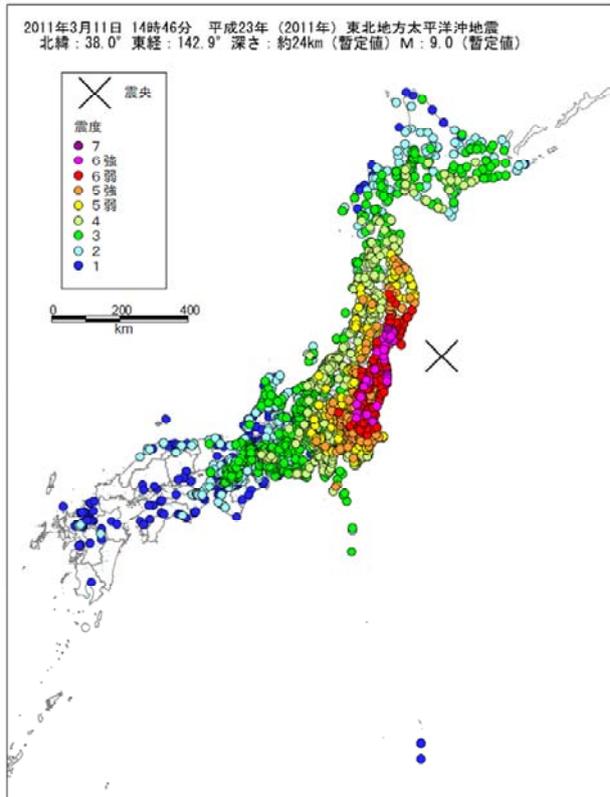
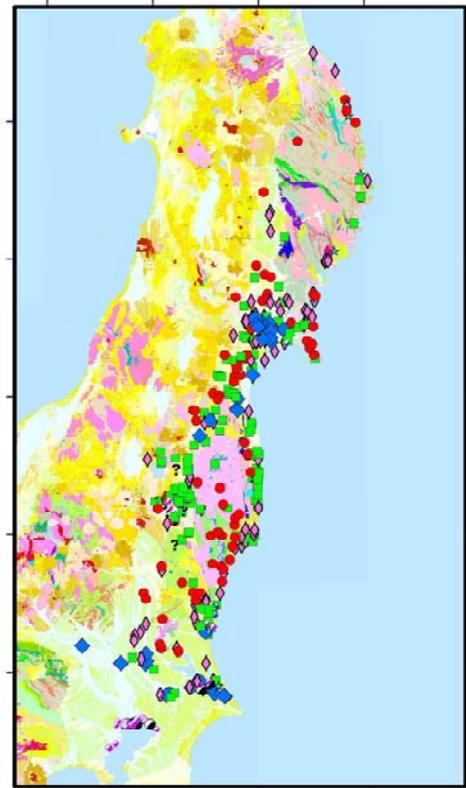
図-2.8 震度階分布¹³⁾と被害分布(再掲、凡例は図-2.3に同じ)
(右図の基図に、20万分の1日本シームレス地質図DVD版(数値地質図G-16)⁷⁾を使用。
産総研承認番号:第60635500-A-20110728-002号)

震度7から震度6強を観測した栗原市（宮城県）や白河市（福島）などでは災害が集中したが、地震のゆれは大局的に見るとより軟質な若い地質要素を基盤とする地域で大きく、比較的硬質な古期岩体上では小さかった（図-2.8）。

被害は太平洋岸の海岸地域および東京湾岸のほか、内陸の盆地、新第三系の基盤上の沖積低地など広範な地域で見られる（栗原、一関、花巻、白河、仙台平野、関東平野東部）（図-2.8）。

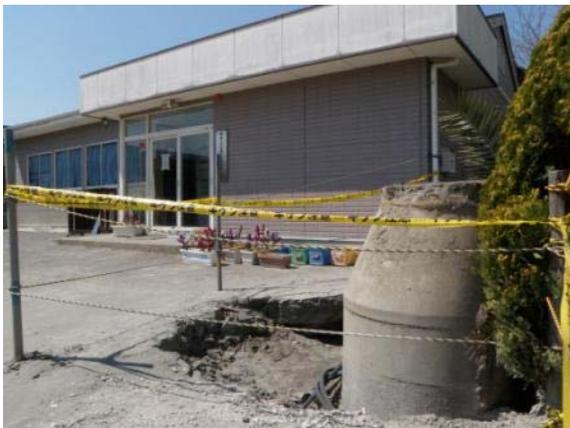
図-2.9 マンホールの浮き上がり
(千葉県浦安市)

また、平野部では旧河道沿いや東京湾岸の埋め立て地などで多くの液状化が発生した（図-2.9、図-2.10）。これも特定の地質状況に起因するものと考えられる。

太平洋側のほか、関東平野の内陸部(利根川や小貝川などの旧河道沿いなど)や東京湾の埋立地などで液状化等の被害が多い(図-2.9、図-2.10)。現時点で広域的な被害状況を把握していないため明確な比較はできないが、1923年の関東地震と比較すると、埋め立て地の拡大などによる液状化の被害が顕著と考えられる(図-2.11)。

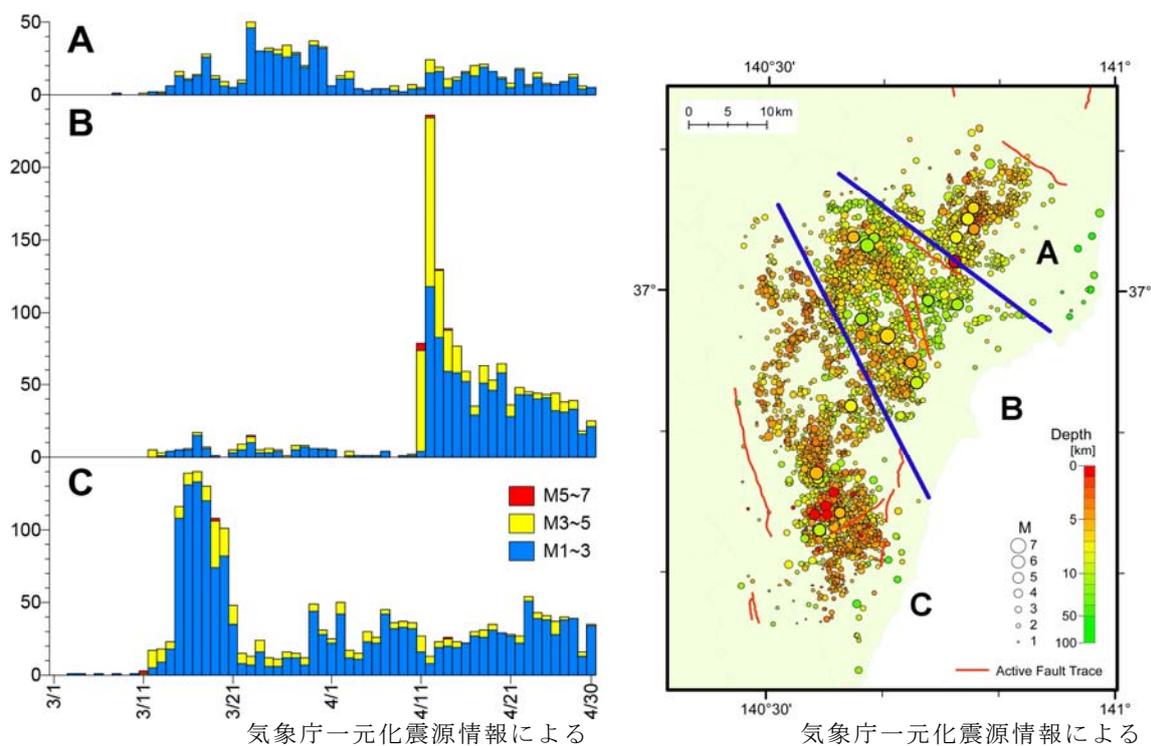
図-2.15 福島県浜通りの地震活動 (3/1~4/30)
エリアごとの日あたり地震発生回数

きな地震が発生するまで、湯ノ岳断層および井戸沢断層に平行な線で区切られたBの領域が地震の空白域を形成していたことが分かる。これらのことから、両断層周辺にアスペリティーが形成されており、4月11日の地震によってそれらが解放されたと見ることができる。

4月11日の地震の震源は、井戸沢断層の西側に存在する。断層面の傾斜を考慮すると、この地震は井戸沢断層に対応しているように見え、湯ノ岳断層からはかなりの距離がある。震源情報によると湯ノ岳断層近傍で大きな地震は発生していないが、地震発生後の聞き取り調査によると、両断層近傍の地表地震断層の発生時刻はいずれも4月11日17時16分頃と見られる。湯ノ岳断層近傍で大きな地震が発生していないにもかかわらず地表地震断層が発生した原因については今のところ不明である。

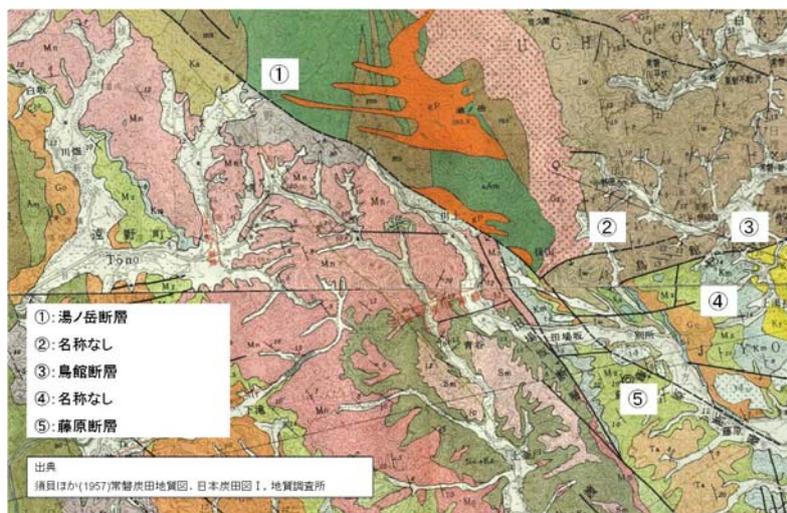
図-2.16 常磐炭田地質図²⁴⁾による湯ノ岳断層周辺の地質断層

今回の地震による地表変位の位置近傍には、「湯ノ岳断層」(延長約 14km)とその南東延長にあたる「藤原断層」(延長約 4km)、およびいくつかの無名称の断層が記載されている(図-2.16)。湯ノ岳断層のうち東側 12km 区間、藤原断層のうち 2.2km 区間および図-2.16 の②断層(延長約 2km; 「平」図幅²¹⁾のいわき湯本 IC 付近の断層と一致)のうちの西側約 1.5km については、今回の地震による地表変位の位置とほぼ一致している。

- 1) 活断層とされる湯ノ岳断層
- 2) 湯ノ岳断層南東部延長の地質断層（活断層ではない）とされる藤原断層
- 3) 湯ノ岳断層南東端から北東方向に伸びる地質断層（図-2.16の②断層）
- 4) 藤原断層から北東に伸びる部分（該当する地質断層なし）

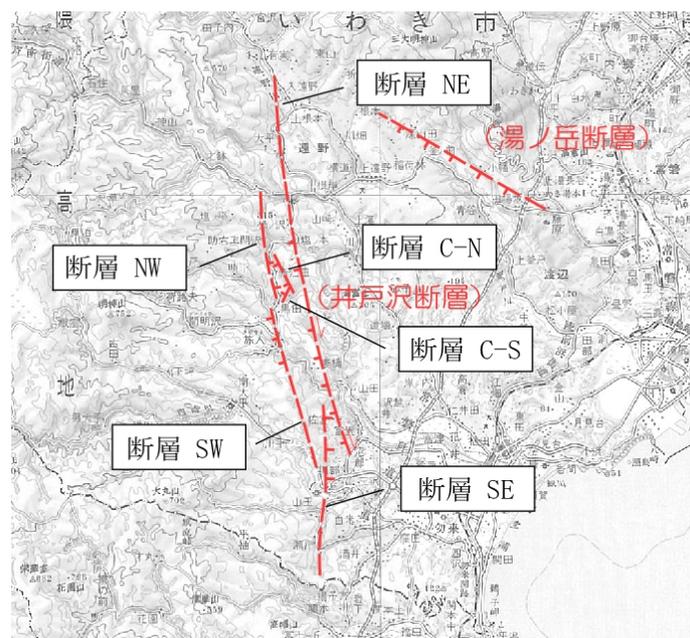
図-2.17 「新編日本の活断層」¹⁶⁾による井戸沢断層と湯ノ岳断層の記載
国土地理院発行 1/20 万地勢図「白河」(平成 6 年要部修正)上に断層位置¹⁶⁾を転記。

「井戸沢断層」として記載されているものは、6条の断層線を総称しているものと思われる。本論ではこれらを、便宜的に図-2.17のように、「断層 NE」、「断層 SE」、「断層 NW」、「断層 SW」、「断層 C-N」、「断層 C-S」と称する。

断層 SW の北端部分約 1.0km について、今回の地震による地表変位の位置とほぼ一致している。

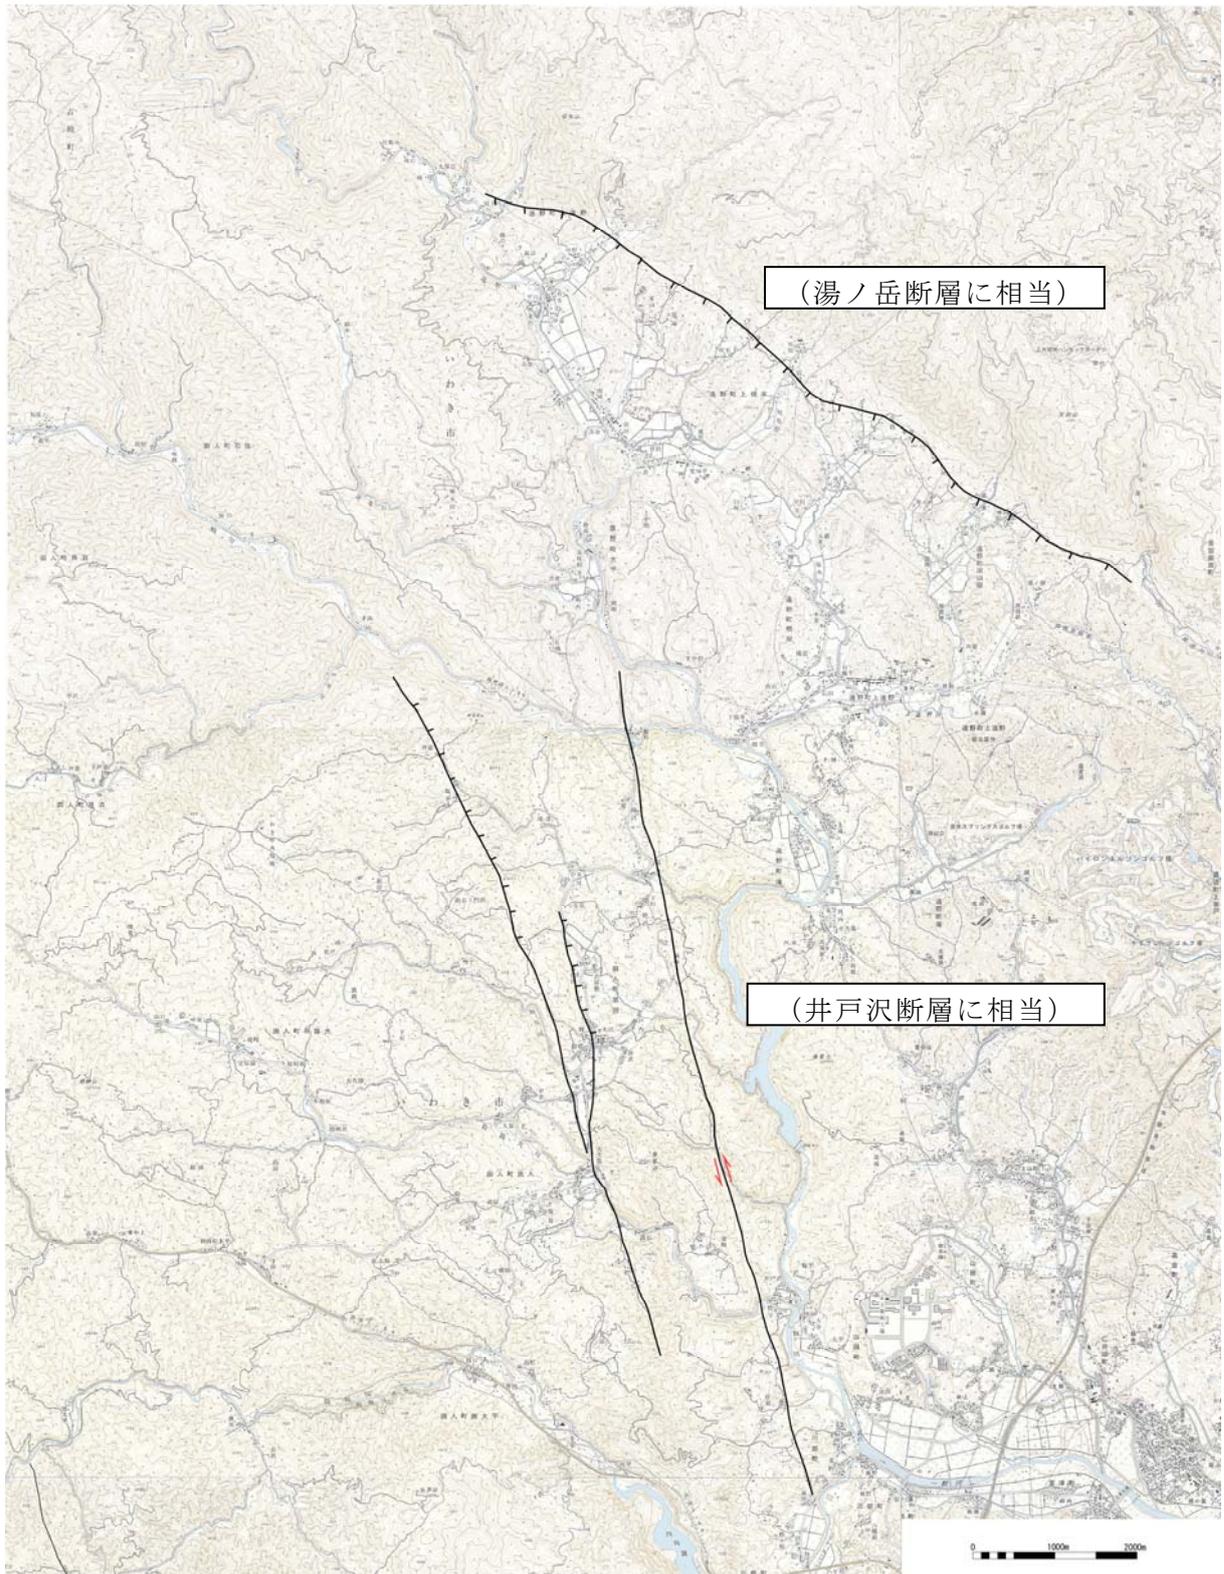
図-2.18 「活断層詳細デジタルマップ」¹⁹⁾による井戸沢断層と湯ノ岳断層の記載
 国土地理院発行 1/2.5 万地形図「上遠野」、「上平石」、「川部」（平成 12 年修正測
 量）、「磐城湯本」、「磐城泉」（平成 18 年更新）上に断層位置¹⁹⁾を転記。

断層名のない、3条の推定活断層として記載されている。本論ではこれらを、便宜的に図-2.18のように、「断層 E」、「断層 W」、「断層 NW」と称する。断層 E, 断層 W, 断層 NW の断層は、延長は異なるものの、それぞれ「新編日本の活断層」¹⁶⁾の断層 NE, 断層 SW の主要部および断層 NW, 断層 NW の南端部の位置にほぼ対応する。

断層 NW の約 5.4km について、今回の地震による地表変位の位置とほぼ一致している。

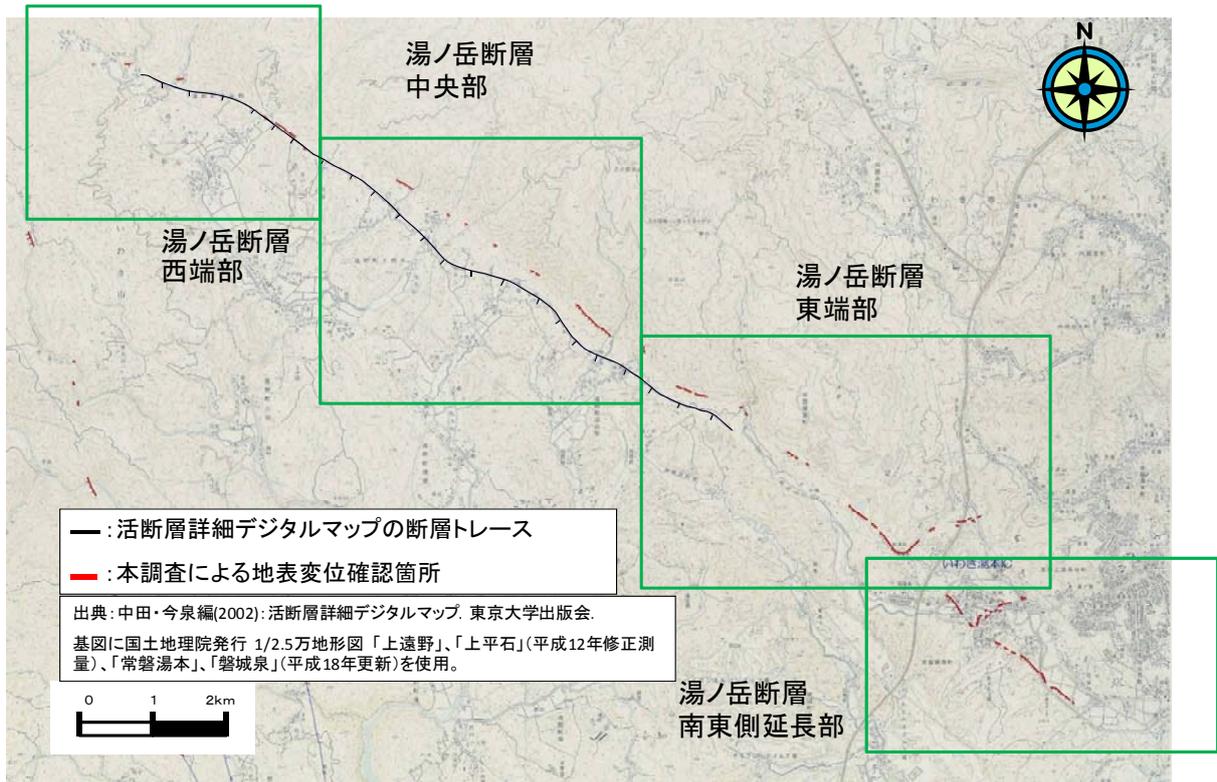
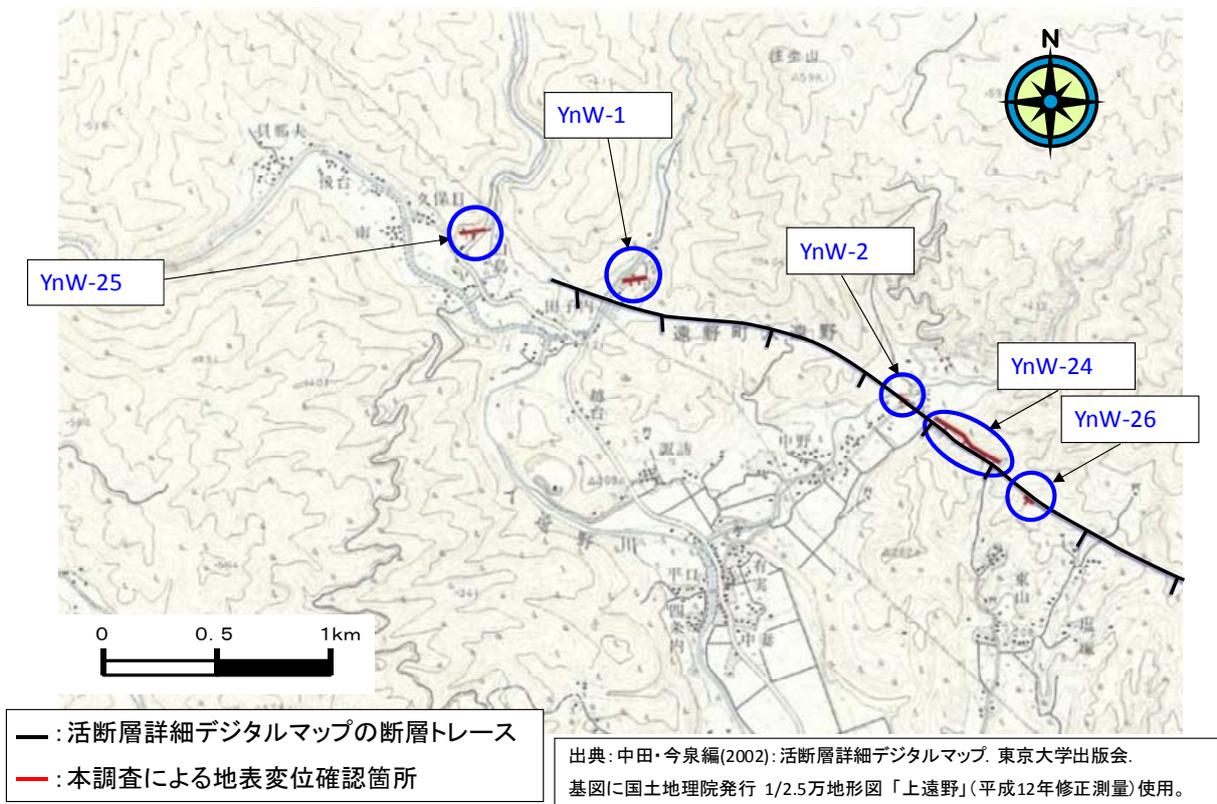
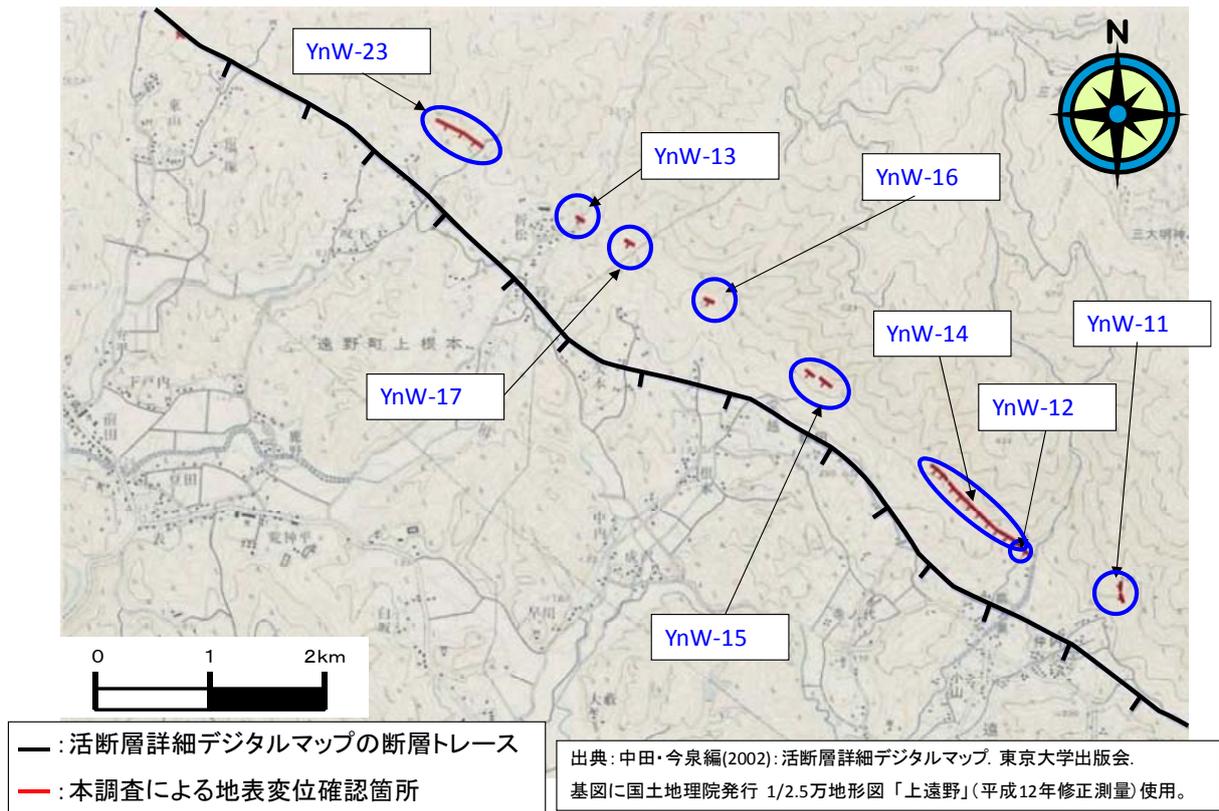
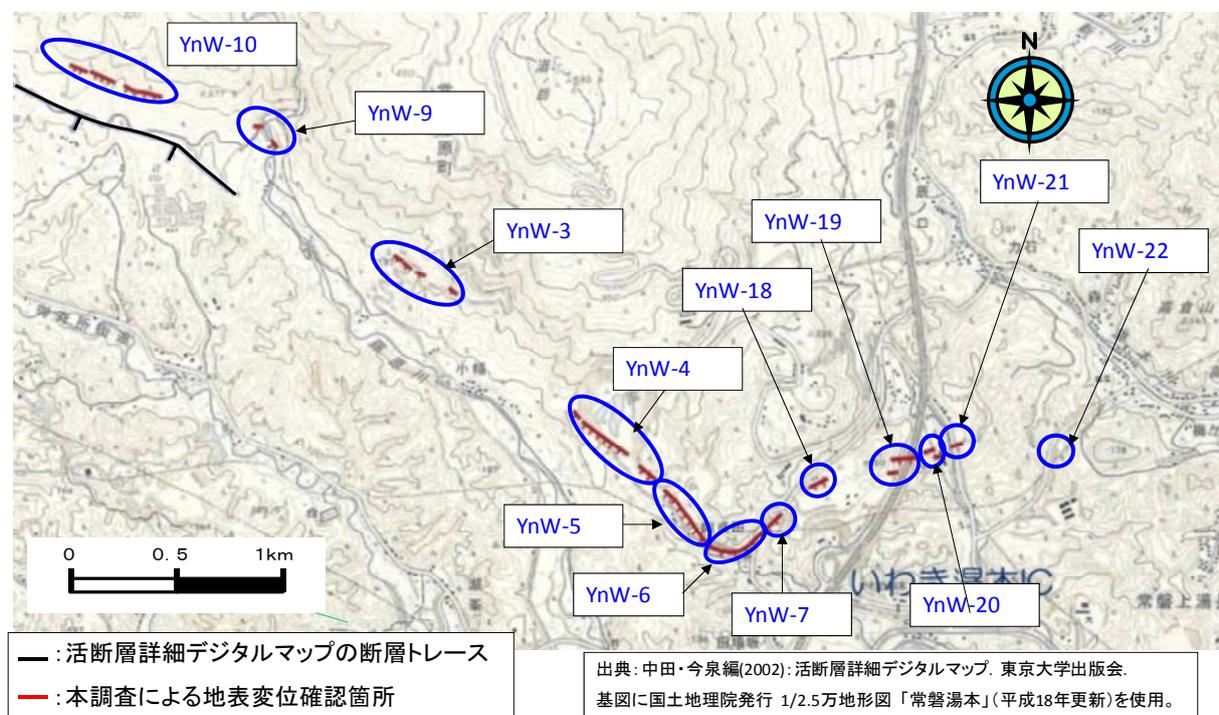
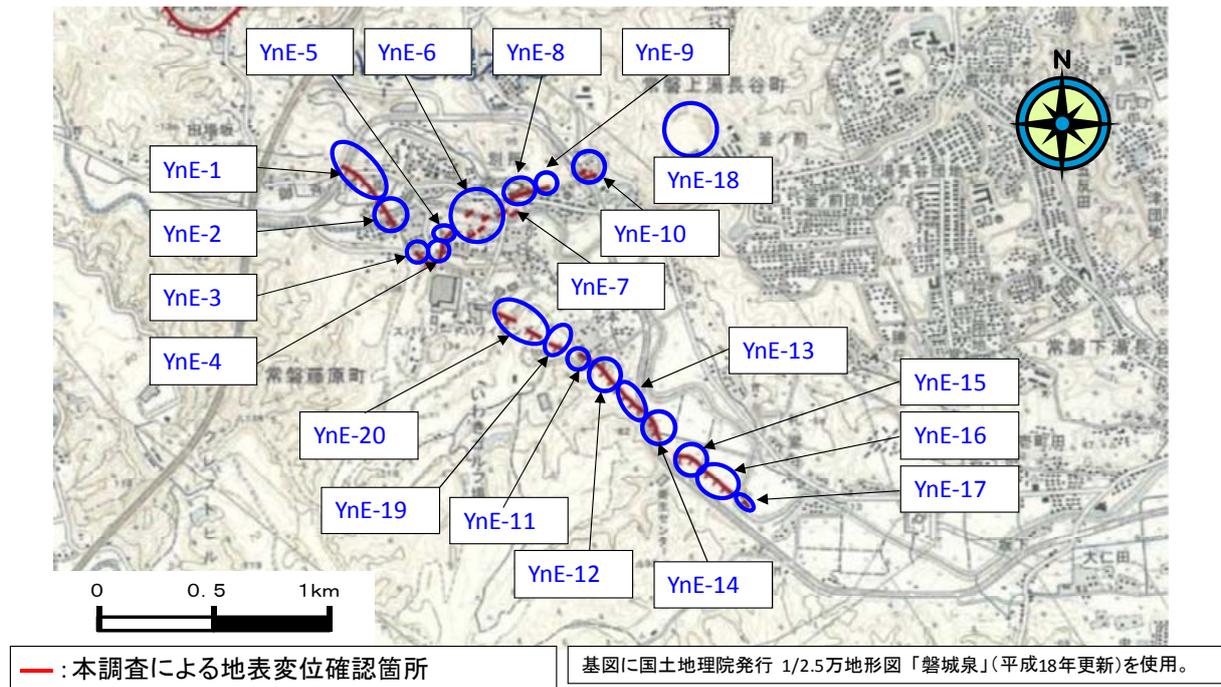
に沿って見出されている（図-2.20～図-2.24）。少なくともこれらの1)～3)については、ある程度の連続性や形態（変位の方向性がそろっていることなど）、変位の発生位置（地震動による斜面変動など重力性の変形では説明付きにくい箇所にも発生していること）や変位量（最大変位量（垂直）が80cm程度と比較的大きく明瞭であること）などから、地表地震断層であると考えられる。主要な地表変位は1)と3)を合わせて断続的におよそ15.5kmの延長をなす。現地の状況を図-2.25～図-2.34に示す。

図-2.19 湯ノ岳断層周辺の地表変位の位置と「活断層詳細デジタルマップ」¹⁹⁾による活断層の位置 (全体図)

図-2.20 湯ノ岳断層周辺の地表変位の確認位置と「活断層詳細デジタルマップ」¹⁹⁾による活断層の位置 (湯ノ岳断層西端部)

図-2.21 湯ノ岳断層周辺の地表変位の確認位置と「活断層詳細デジタルマップ」¹⁹⁾による活断層の位置 (湯ノ岳断層中央部)

図-2.22 湯ノ岳断層周辺の地表変位の確認位置と「活断層詳細デジタルマップ」¹⁹⁾による活断層の位置 (湯ノ岳断層東端部)

図-2.23 湯ノ岳断層周辺の地表変位の確認位置（湯ノ岳断層南東側延長部）

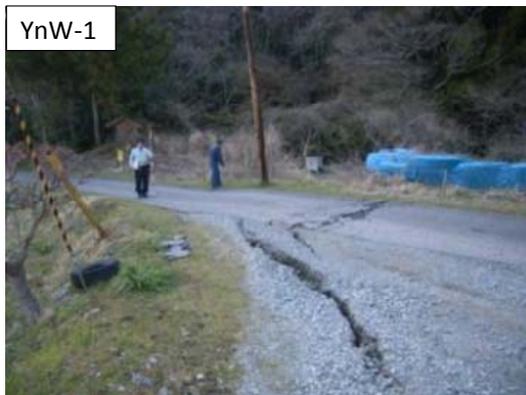
図-2.24 湯ノ岳断層周辺の地表変位 (YnW-1)

西を望む。道路面に亀裂、若干南にたわんでいるように見える。

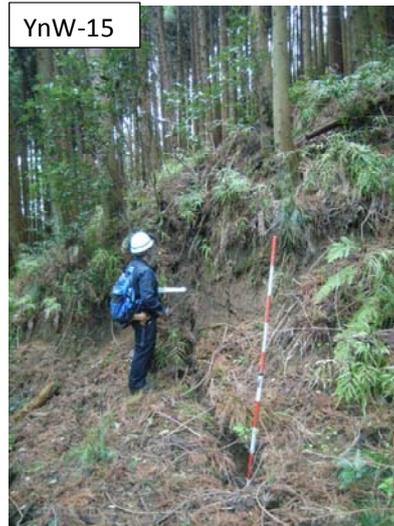
図-2.25 湯ノ岳断層周辺の地表変位 (YnW-15)

YnW-15地点西側の確認地点。北を望む。走向はN55W。写真手前側の里道面での垂直変位量は最大で30cm。

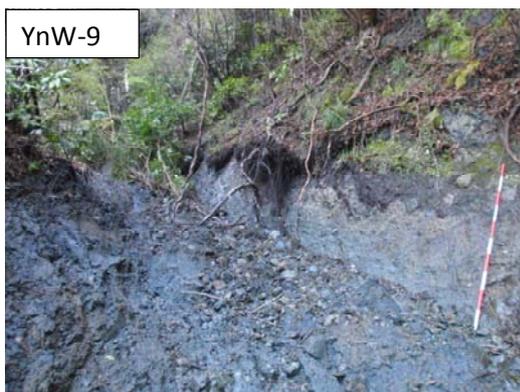
図-2.26 湯ノ岳断層周辺の地表変位 (YnW-9)

断層面と土砂の流出状況。流出土砂は青灰色の粘土で、断層周辺の破碎粘土であると考えられる。断層変位は断層粘土と壁岩の境界付近 (写真のポールがある面) で発生した。露頭脇の道路面の変位量(15cm)に比べて壁岩の露出が多いのは、壁岩に張り付いている断層粘土が崩落、あるいは浸食されたためと考えられる。

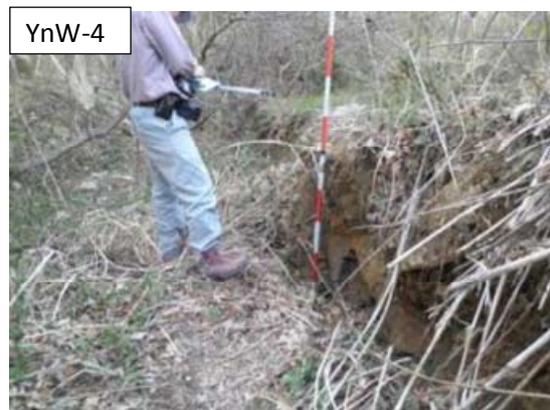
図-2.27 湯ノ岳断層周辺の地表変位 (YnW-4)

碎石場南側の切り土のり面上部に現れた断層。走向N41W、垂直変位量70cm、開口幅30cm。青灰色の柔らかい粘土は断層粘土の可能性はある。(写真左手の露頭では白色の凝灰岩が観察される。)

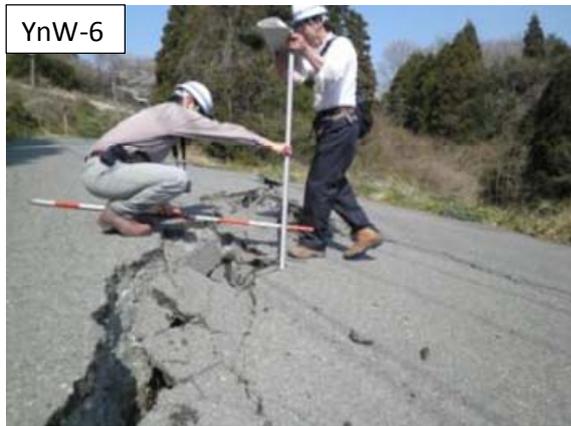
図-2.28 湯ノ岳断層周辺の地表変位 (YnW-6)

北を望む。垂直変位量25cm、左横ずれ10cm。

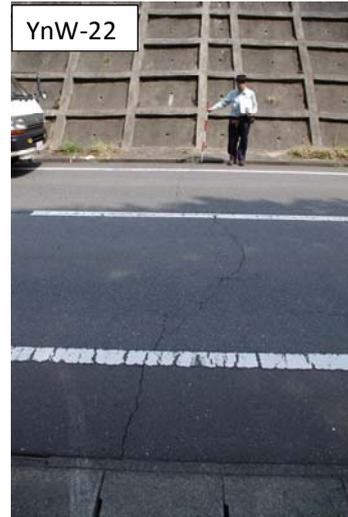
図-2.29 湯ノ岳断層周辺の地表変位 (YnW-22)

東を望む。道路面に亀裂があり、法面まで連続する。走向N75W、亀裂幅は2~3mm程度。

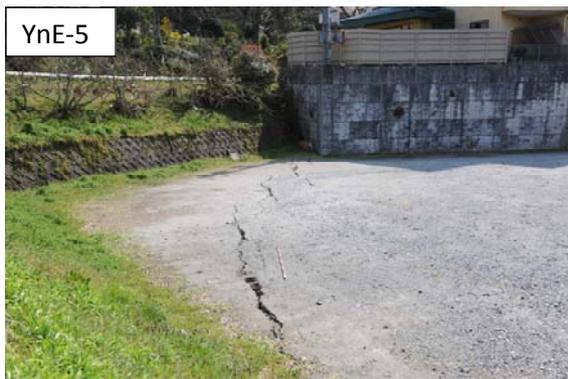
図-2.30 湯ノ岳断層周辺の地表変位 (YnE-5)

ミ型の雁行配列を示す地割れ。

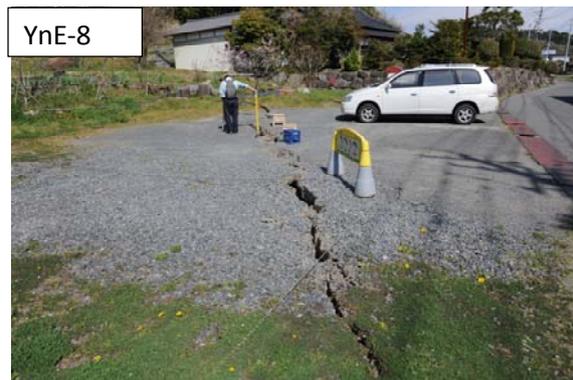
図-2.31 湯ノ岳断層周辺の地表変位 (YnE-8)

(変位量) 最大変位量 (垂直) 25cm (図-2.31 ; 別所集落)

(断層の性状) : 垂直変位を伴わない地割れが多い。一部にミ型の雁行亀裂がある (たとえば図-2.31) ことから、若干の左ずれ成分がある箇所があると推測。連続性が悪く、幅をもった範囲に地割れが断続的に現れる箇所もある。

右の写真の道路の北東側に連続する段差のある地割れ。写真の左側(北西側)が約25cm沈下。

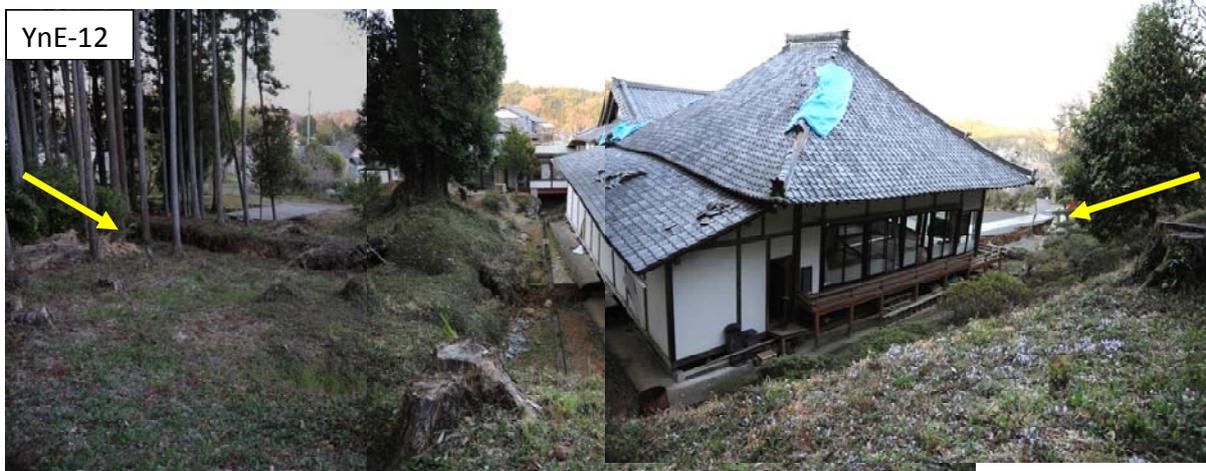
図-2.32 湯ノ岳断層周辺の地表変位 (YnE-12)

寺の本堂を通過した地表地震断層。本堂は手前側に傾斜しているが、屋根瓦はあまり落下していない。

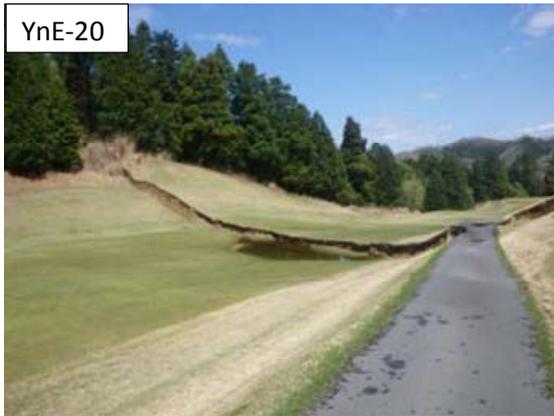
図-2.33 湯ノ岳断層周辺の地表変位 (YnE-20)

北東を望む。ゴルフコースを横断する断層変位。走向はN55W。傾斜60S。垂直変位は最大で50cm。20cm程度の右横ずれが確認される。

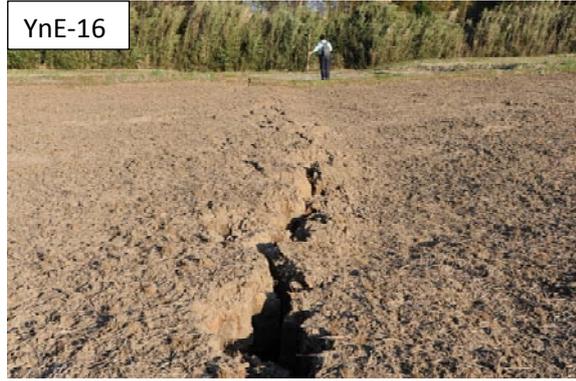
図-2.34 湯ノ岳断層周辺の地表変位 (YnE-16)

田圃を通過する地表地震断層。右側(南西側)が約40cm沈下。奥の竹林には小河川が流下しており、その河川の向こう側には地表地震断層は連続していない。
