2. 地形・地質

2.1 概要

2.4 平成23年4月11日に福島県浜通りで発生した地震による地表地震断層

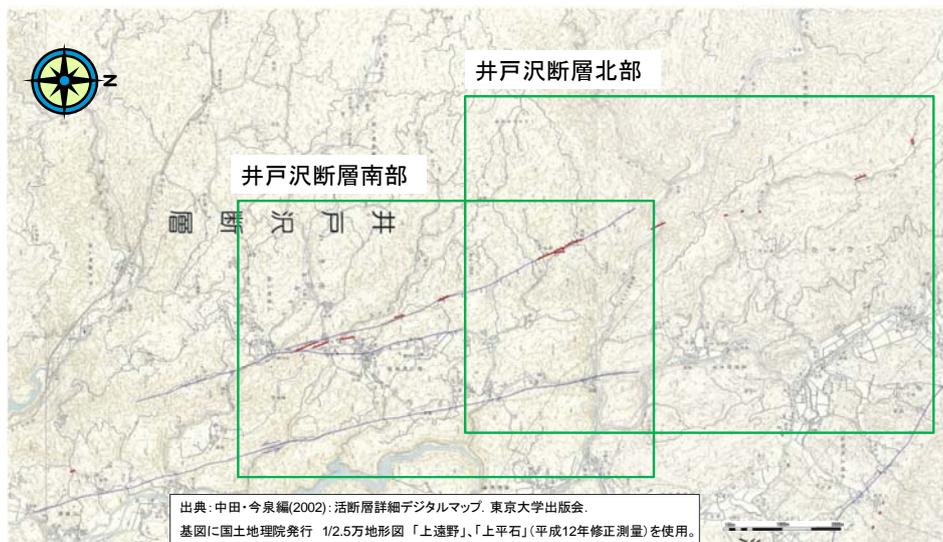
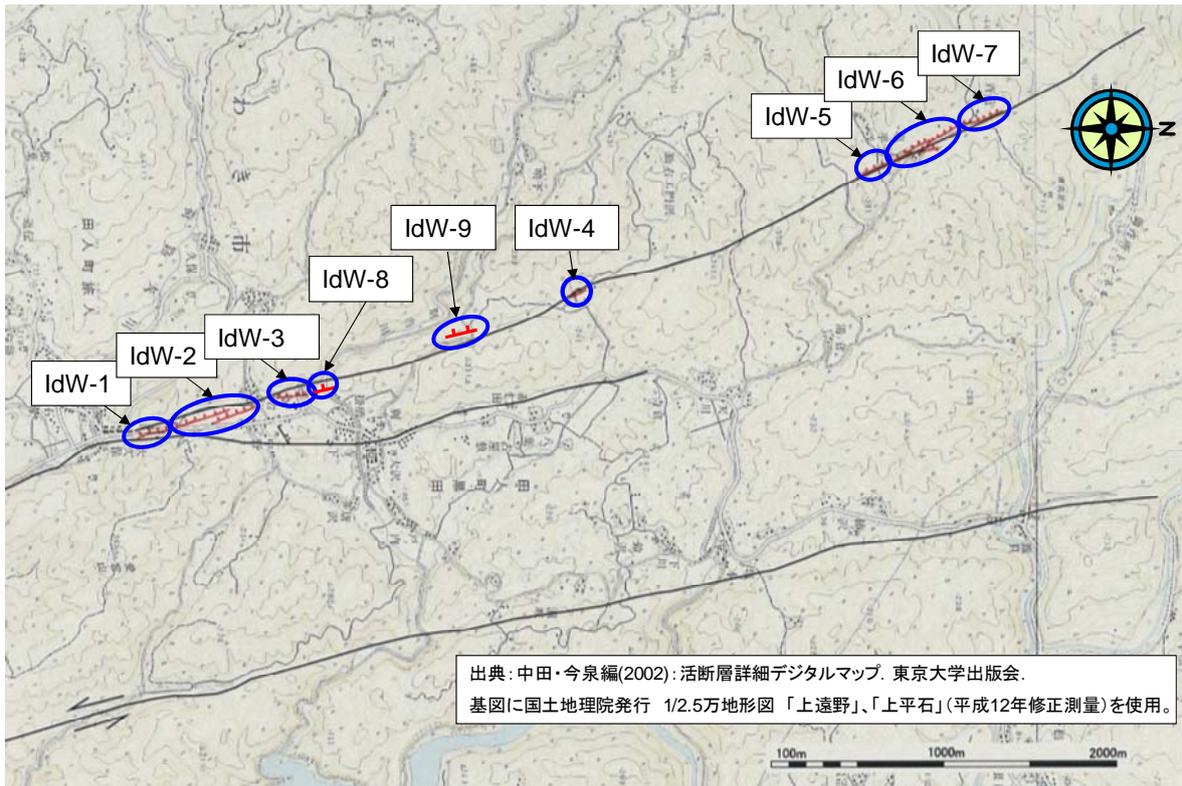
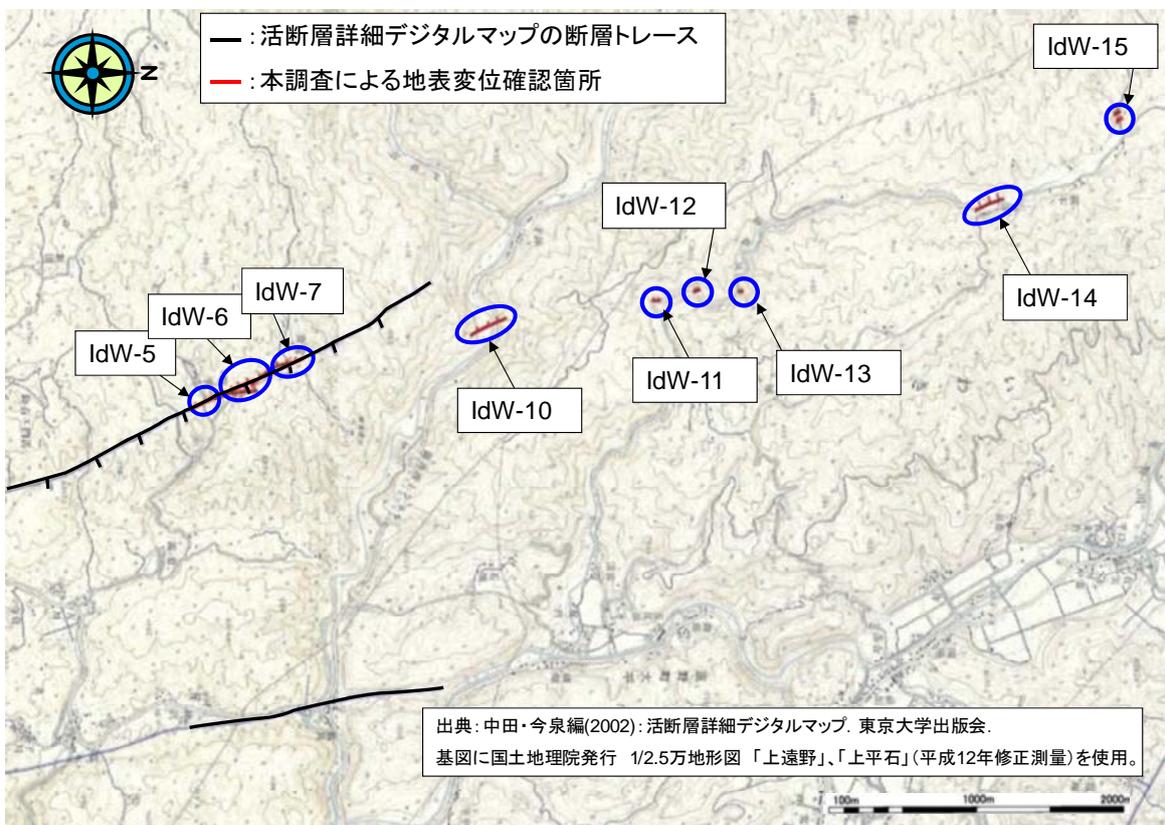
に沿って見出されている（図-2.35～図-2.37）。なお、地質断層として認められる井戸沢断層上には現在のところ変位は認められていない。

見いだされた地表変位は、ある程度の連続性や形態（変位の方向性がそろっていることなど）、変位の発生位置（地震動による斜面変動など重力性の変形では説明付きにくい箇所にも発生していること）や変位量（最大変位量（垂直）が190cm程度と大きく、明瞭であること）などから、地表地震断層であると考えられる。断層両端部の調査が途上であるが、地表変位は断続的に11km以上の延長をなす。現地の状況を図-2.38～図-2.45に示す。

図-2.35 井戸沢断層周辺の地表変位の位置と「活断層詳細デジタルマップ」¹⁹⁾による活断層の位置（全体図）

図-2.36 井戸沢断層周辺の地表変位の確認位置と「活断層詳細デジタルマップ」¹⁹⁾による活断層の位置（井戸沢断層南部）

図-2.37 井戸沢断層周辺の地表変位の確認位置と「活断層詳細デジタルマップ」¹⁹⁾による活断層の位置（井戸沢断層北部）

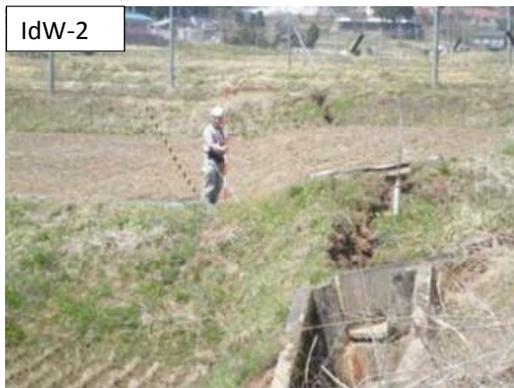
図-2.38 井戸沢断層周辺の地表変位 (IdW-2)

（断層の性状）：西南西下がりの正断層で、^{とうきょく}撓曲変形をする部分が多い（たとえば図-2.38）。非常に連続性が良い。

道路横断箇所より北を望む。2条のうちの西側のとう曲。垂直変位量は約60cm。

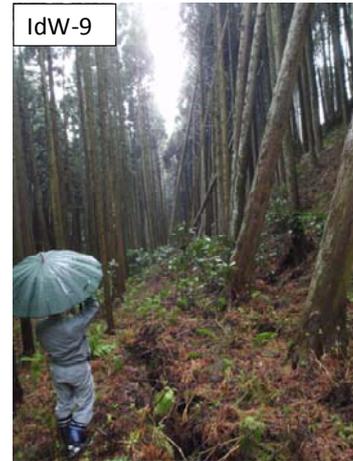
図-2.39 井戸沢断層周辺の地表変位 (IdW-9)

南を望む。断層の走向N5W。断層変位による西側斜面の下方変位の影響で、断層西側の樹木に倒れ込みがみられる。樹木の倒れ込みは断層のすぐ西側で連続して起きている。

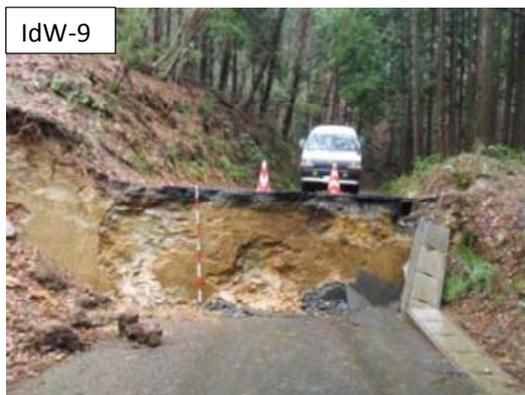
図-2.40 井戸沢断層周辺の地表変位 (IdW-9)

東を望む。左写真の北側延長にあたる道路上での変位。垂直変位は約180cm。変位面の走向はN2W、傾斜は81W。変位面には、厚さ2cm程度の断層粘土が付着しており、80S～75N傾斜の条線も確認される。

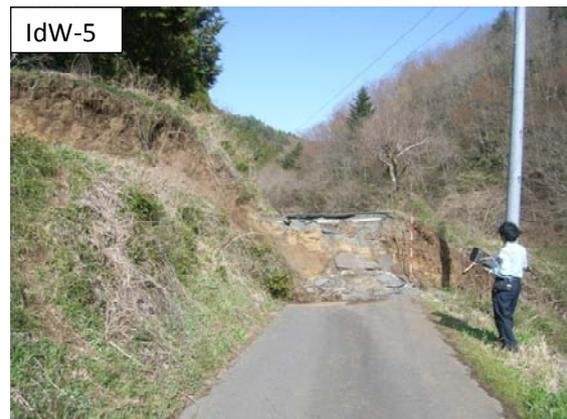
図-2.41 井戸沢断層周辺の地表変位 (IdW-5)

（変位量）ほぼ垂直で部分的にわずかに左ずれないし右ずれを伴う。最大変位量（垂直）190cm（図-2.41；塩ノ平集落南方）

東を望む。道路および斜面の変状。断層走向傾斜N13E75W、垂直変位量190cm。

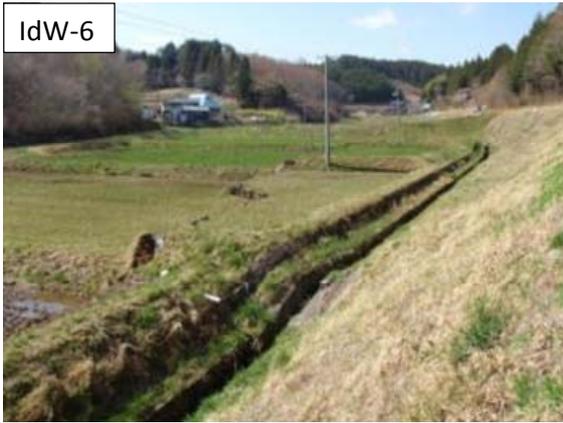
図-2.42 井戸沢断層周辺の地表変位 (IdW-6)

北を望む。西側のトレース。手前より2本目の電柱付近でN29W、とう曲幅約2.5m、垂直変位約70cm、左ずれ20cm。

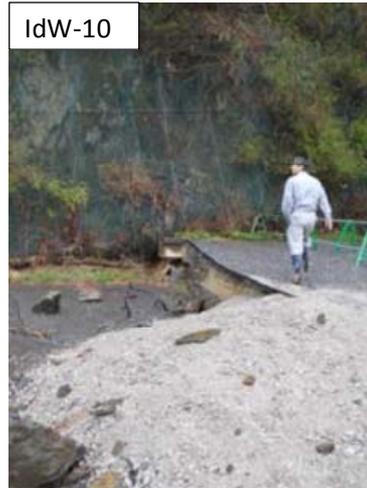
図-2.43 井戸沢断層周辺の地表変位 (IdW-10)

北を望む。路面の段差は120cm。写真のすぐ左には斜面崩壊が発生した。

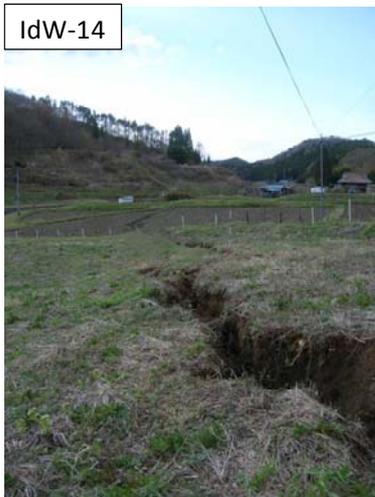
図-2.44 井戸沢断層周辺の地表変位 (IdW-14)

北を望む。断層の走向は北に向かってN35WからN20Wと変化する。
