国総研資料第668号

国土技術政策総合研究所資料

下水道管路施設に起因する道路陥没の現状

The present situation of the road cave in sinkholes caused
by sewer systems (FY2006~FY2009)

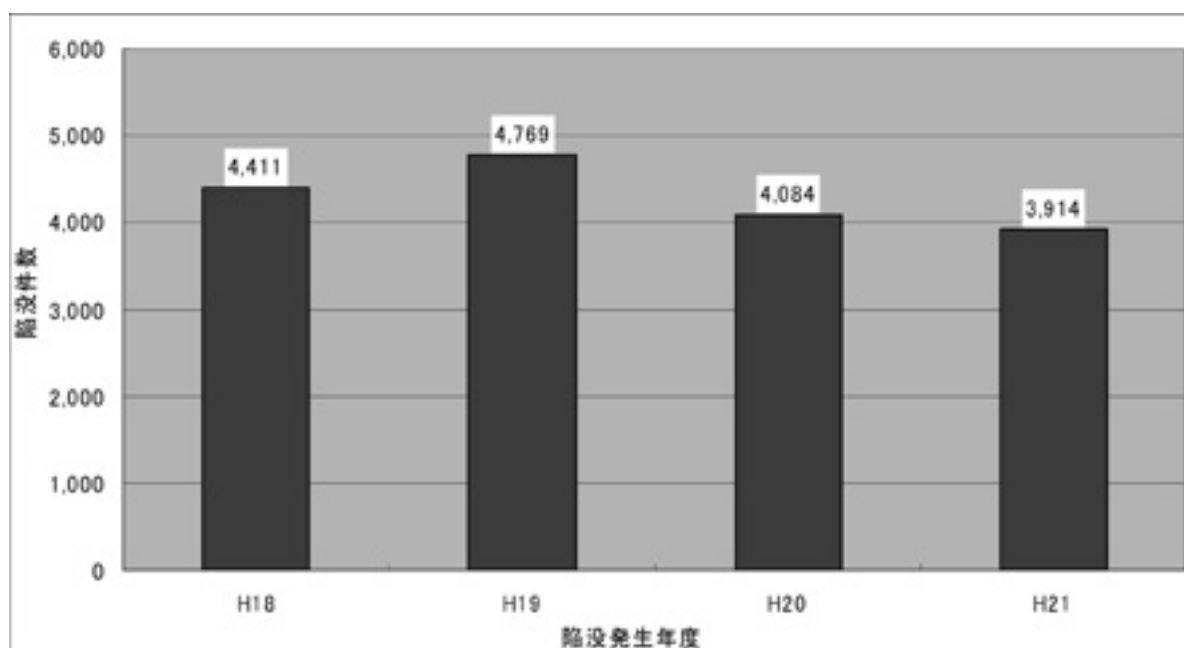
図-3.1 年度別陥没件数推移

年度別陥没件数の集計結果を図-3.1 に示す。H19 が 4,769 件で一番多く、H21 が 3,914 件（国土交通省公表値は、速報値ベースで約 3800 件）で一番少ない。

(1) 下水道が原因の道路陥没は、年間 4000 件程度発生している。(図－3.1 参照)

過去 4 年 (H18-H21) の下水道が原因と考えられる道路陥没は、全国で約 4000 件/年発生しており、横這いもしくは若干の減少傾向にある。

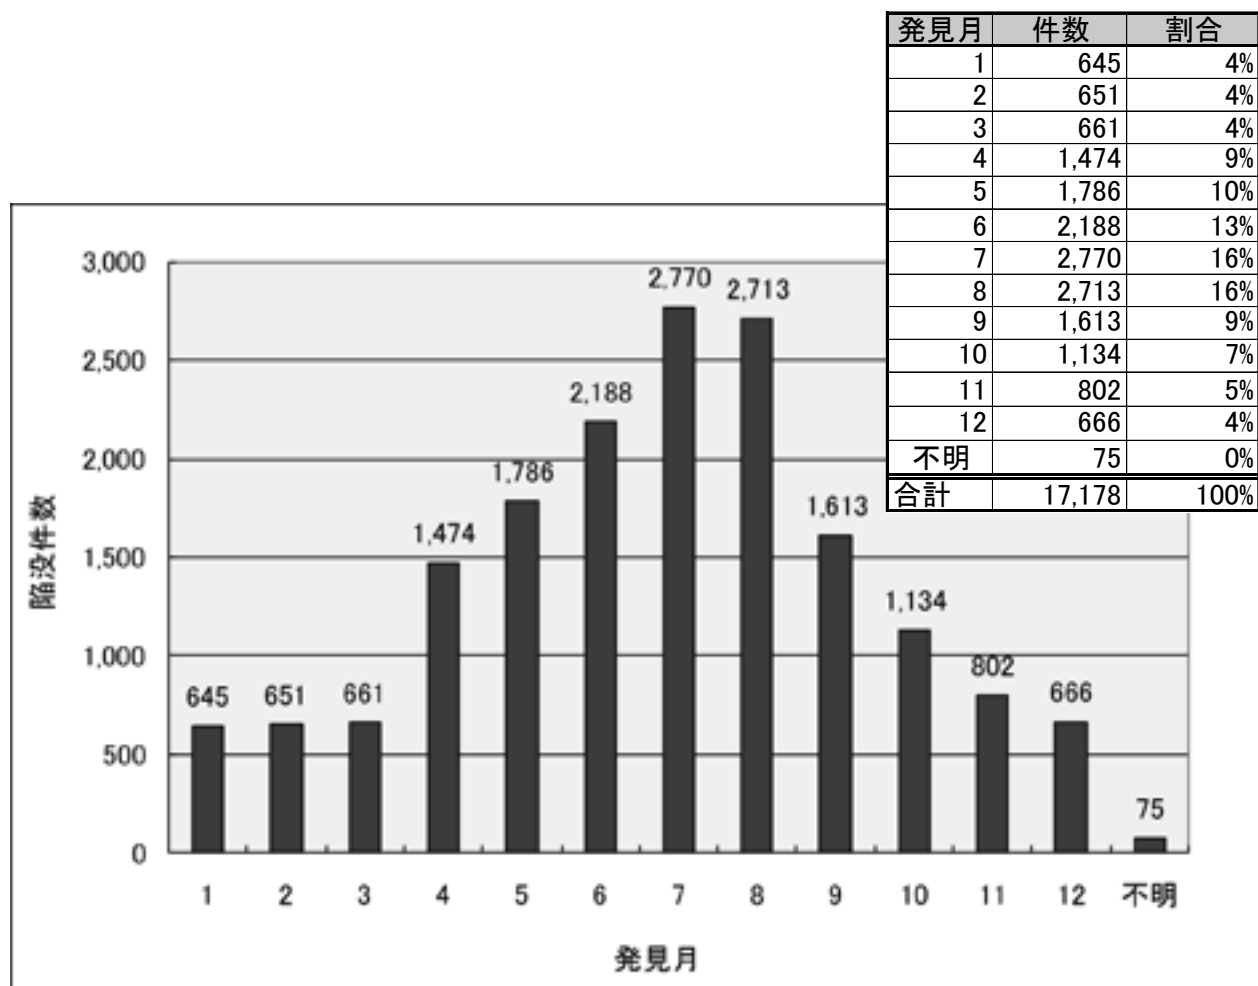
図-3.2 陥没発生月別集計結果(4カ年分)

陥没発生月別陥没件数の集計結果を図-3.2に示す。7月(2,770件)及び8月(2,713件)の夏季において陥没の発生件数が多い傾向にある。一方、12～3月の冬季における陥没発生件数は、夏季の1/4程度である。

これは、夏季は気温が高く、舗装路面の温度上昇によりアスファルトが軟化し、舗装が沈下陥没しやすくなるためと考えられる。また、夏季前後の5～6月や、9月も比較的陥没が多いが、これは、前述の気温の上昇の他、梅雨や台風の影響による降雨量の増加により、地下水位の上昇及び急激な変動、管内水量の増加変動が生じ、管きよ不具合部(クラック)への土砂侵入が促進されるとともに、地下空洞の拡大が進むためと考えられる。

(3) 道路陥没発生時期は、夏季及びその前後に集中する傾向にある。(図－3.2 参照)

夏季は、舗装路面の温度上昇に伴いアスファルトが軟化し、舗装が沈下陥没しやすくなるため道路陥没が誘発される。

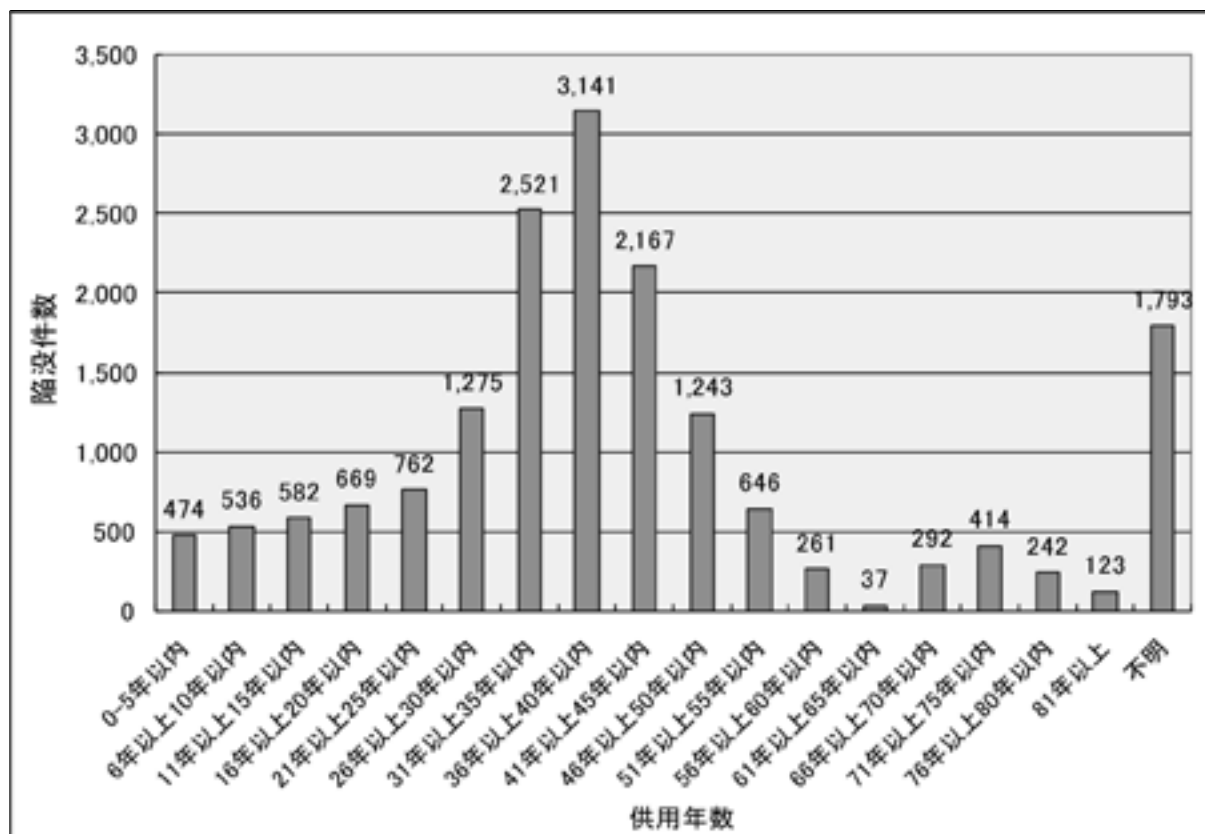
図-3.5 経過年数別集計結果(H18~H21)

経過年数別陥没件数の集計結果を図-3.5に示す。「36年以上40年以内」が3,141件で一番多く、「31年以上35年以内」が2,521件で続いている。

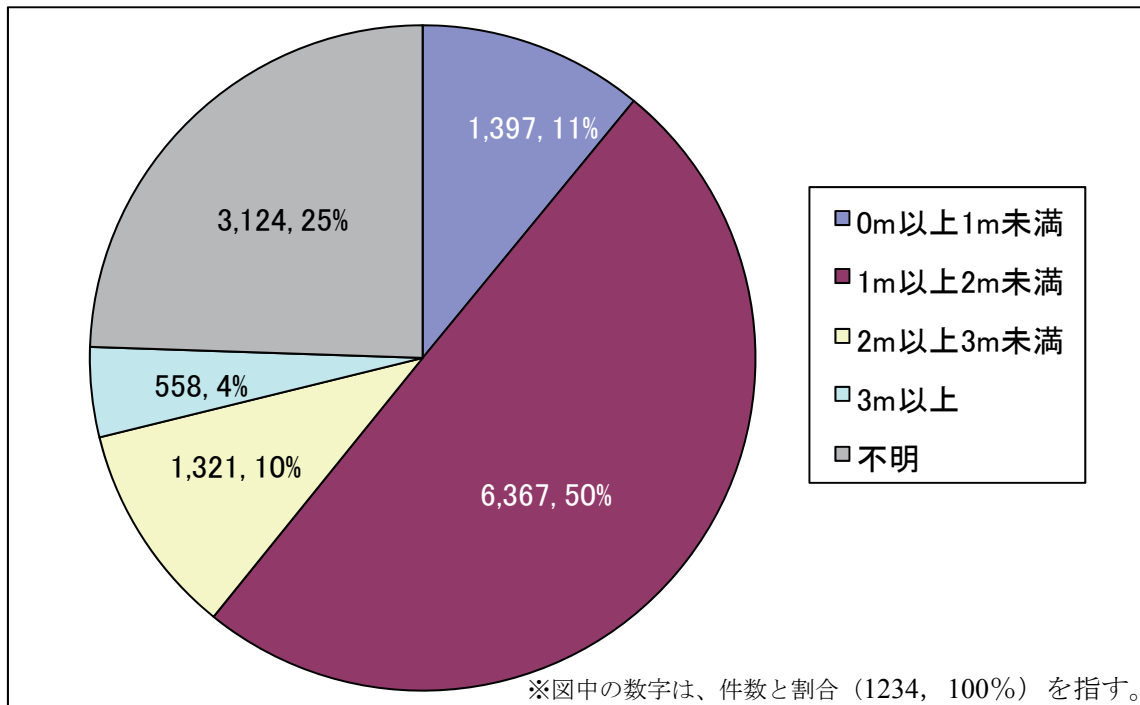
図-3.6 土被り区分別集計結果(H19~H21)

土被り区分別陥没件数の集計結果を図-3.6に示す。「1m以上2m未満」が6,367件で一番多く、「0m以上1m未満」が1,397件で続いている。

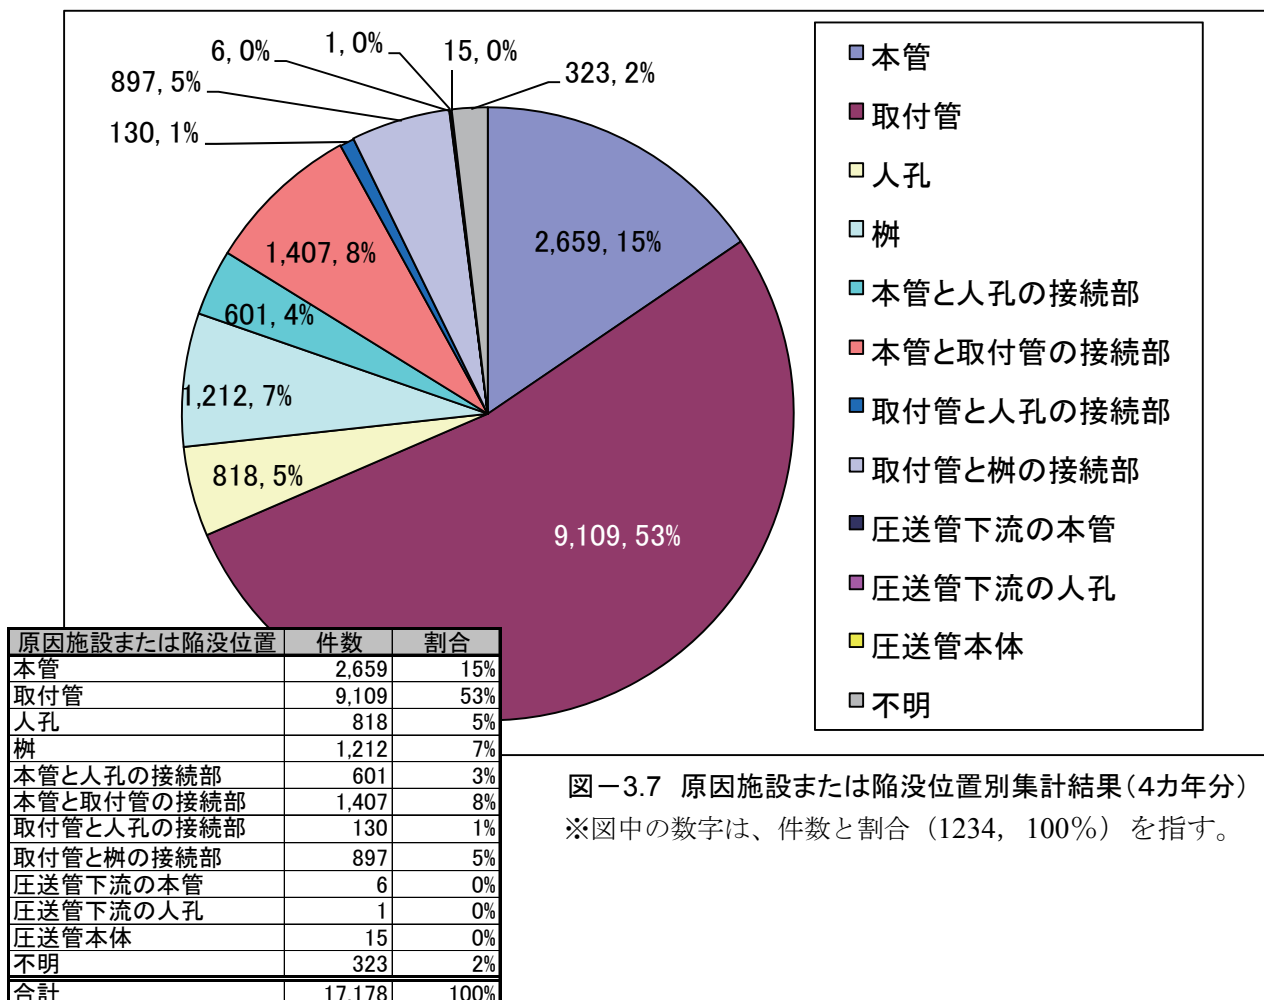
図-3.7 原因施設または陥没位置別集計結果(4年分)

※図中の数字は、件数と割合(1234, 100%)を指す。

(5) 原因施設では、取付管の陥没件数が多い傾向にある。(図－3.7 参照)

下水道管路施設（本管、取付管、桝、人孔等）の内、最も陥没件数の多いのは取付管であり、全体の半分を占める。

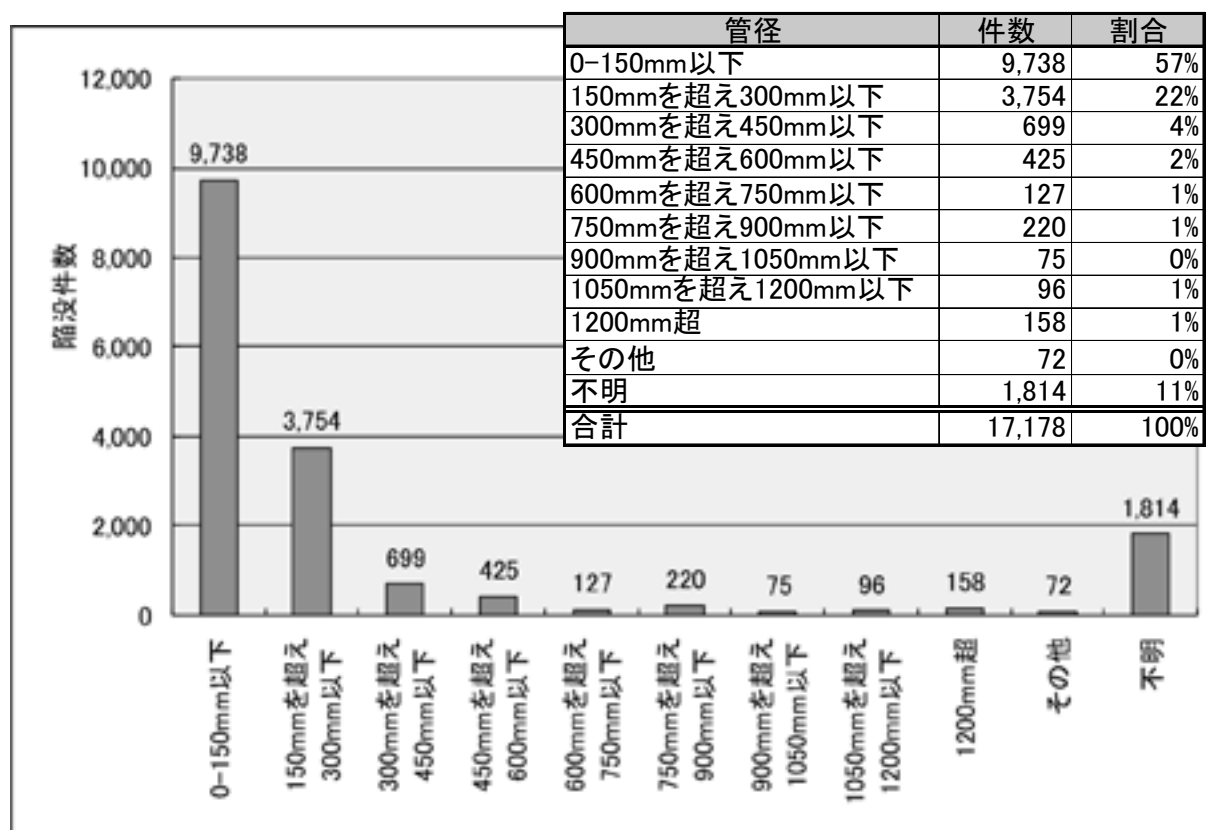
図-3.9 原因管径別集計結果(H18~H21)

原因管径別陥没件数の集計結果を図-3.9 に示す。なお、ここでいう原因管径は、表-2.6 に示す原因施設に基づいて本管・取付管関連の種別分けを実施し、本管管径と取付管管径のいずれかを選択した。

この結果、「0-150mm 以下」が 9,738 件で一番多く、「150mm を超え 300mm 以下」が 3,754 件で続いている。

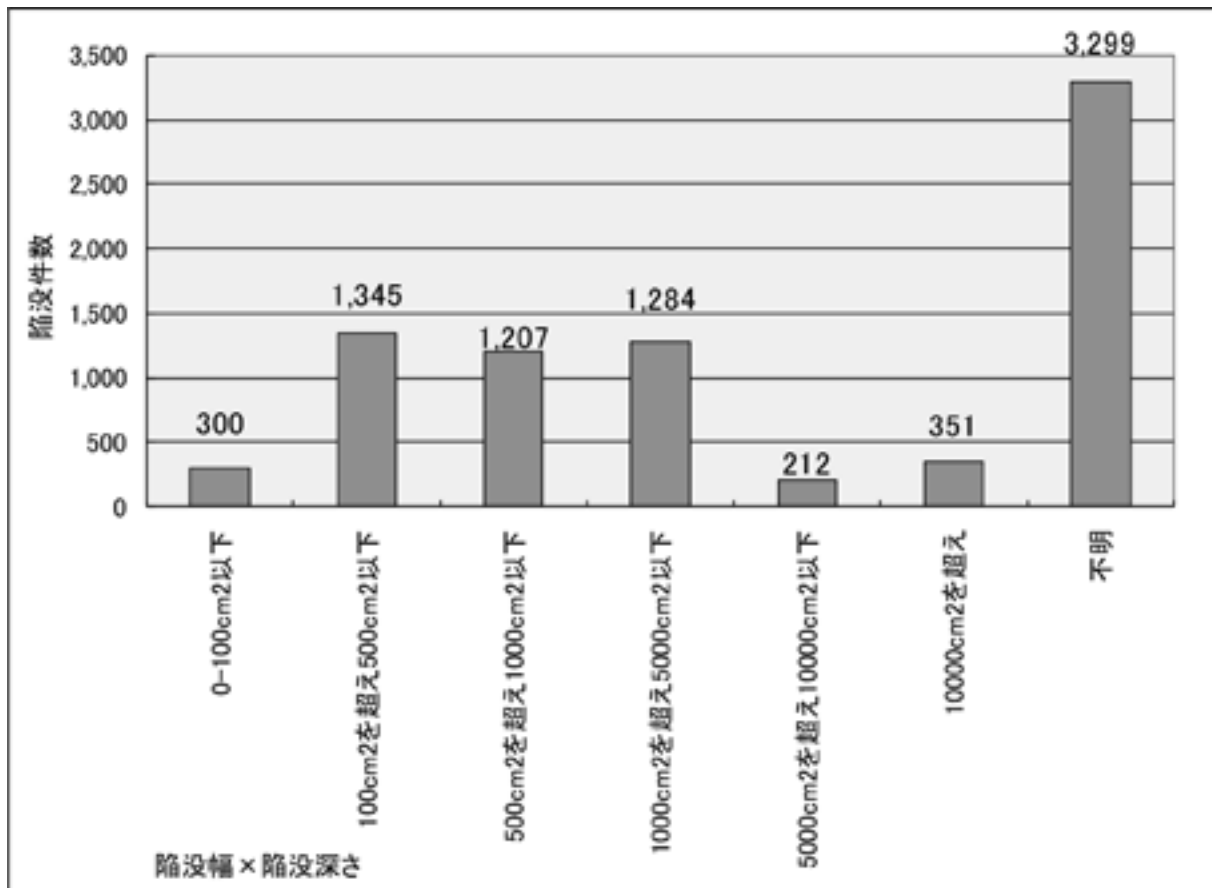
図-3.13 陥没規模(陥没幅×陥没深さ)別集計結果(H20・H21)

陥没規模(陥没幅×陥没深さ) 陥没件数の集計結果を図-3.13 に示す。「不明」を除けば「100cm²を超え500cm²以下」が1,345件で一番多く、「1000cm²を超え5000cm²以下」が1,284件で続いている。

(7) 陥没の規模は総じて小さい。(3.1.12 参照)

道路上の平面的な陥没の大きさ（陥没幅）は、全体（不明を除く）の約 8 割が直径 50 cm 未満の小さな陥没である。また、深さでは、全体（不明を除く）の約 5 割が深さ 20 cm 未満（50 cm 未満は 9 割）の浅い陥没であり、総じて小さな陥没が多いである。

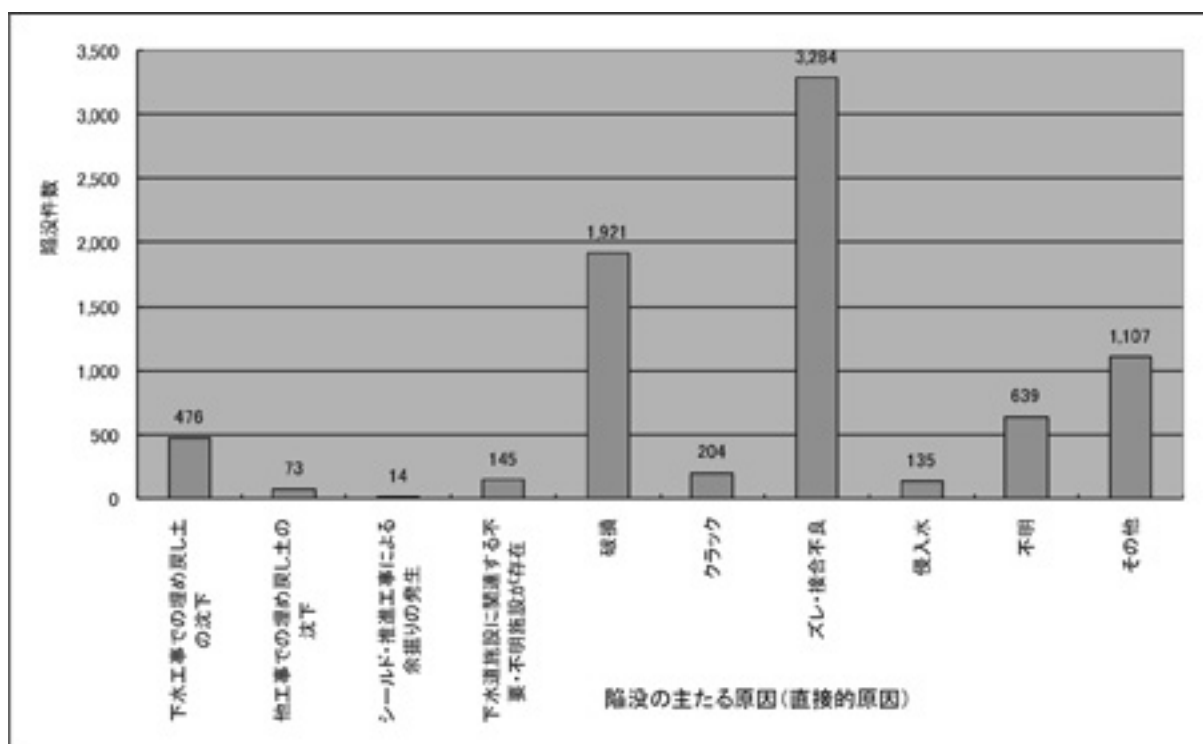
図-3.17 陥没の主たる原因(直接的原因)別集計結果(H20・H21)

平成 20・21 年度アンケート帳票の陥没の主たる原因（直接的原因）別の設問における選択肢一覧を図-3.11 に、陥没の主たる原因（直接的原因）別陥没件数の集計結果を図-3.17 に示す。「ズレ・接合不良」が 3,284 件で一番多く、「破損」が 1,921 件で続いている。

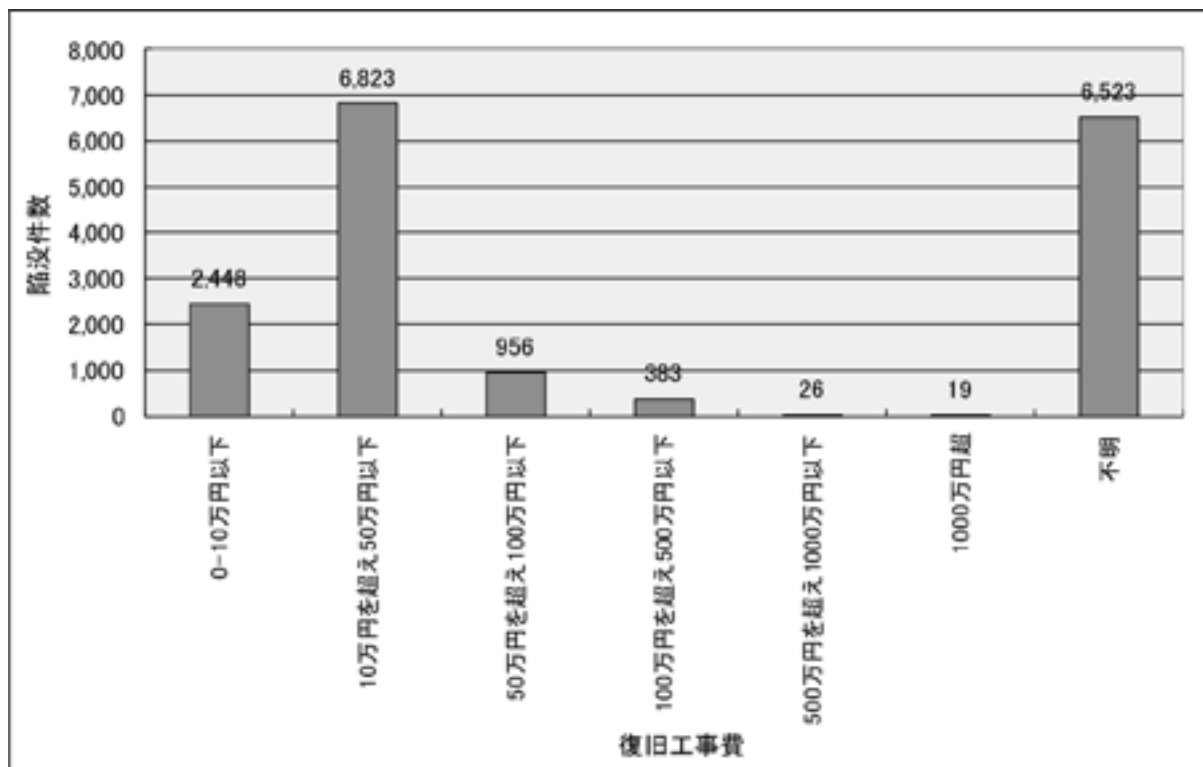
図-3.21 復旧工事費別集計結果(H18~H21)

復旧工事費別陥没件数の集計結果を図-3.21 に示す。「不明」を除けば「10万円を超え50万円以下」が6,823件で一番多く、「0-10万円以下」が2,448件で続いている。

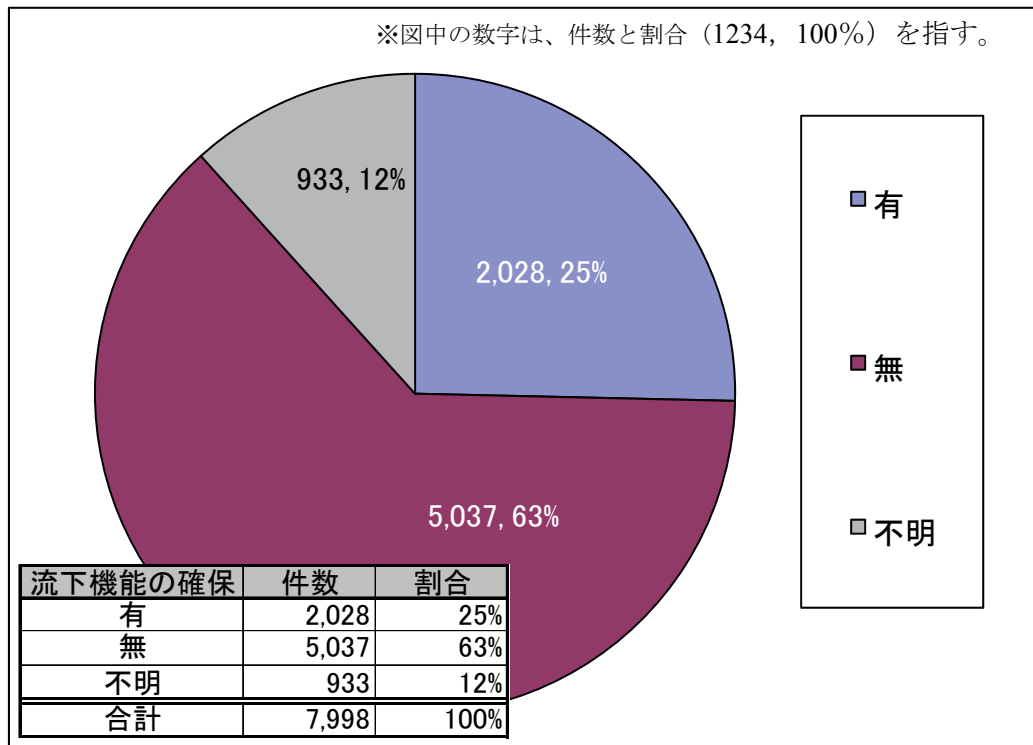
図-3.22 流下機能確保有無別集計結果(H20・H21)

流下機能確保有無別陥没件数の集計結果を図-3.22 に示す。「無」が 5,037 件で一番多い。

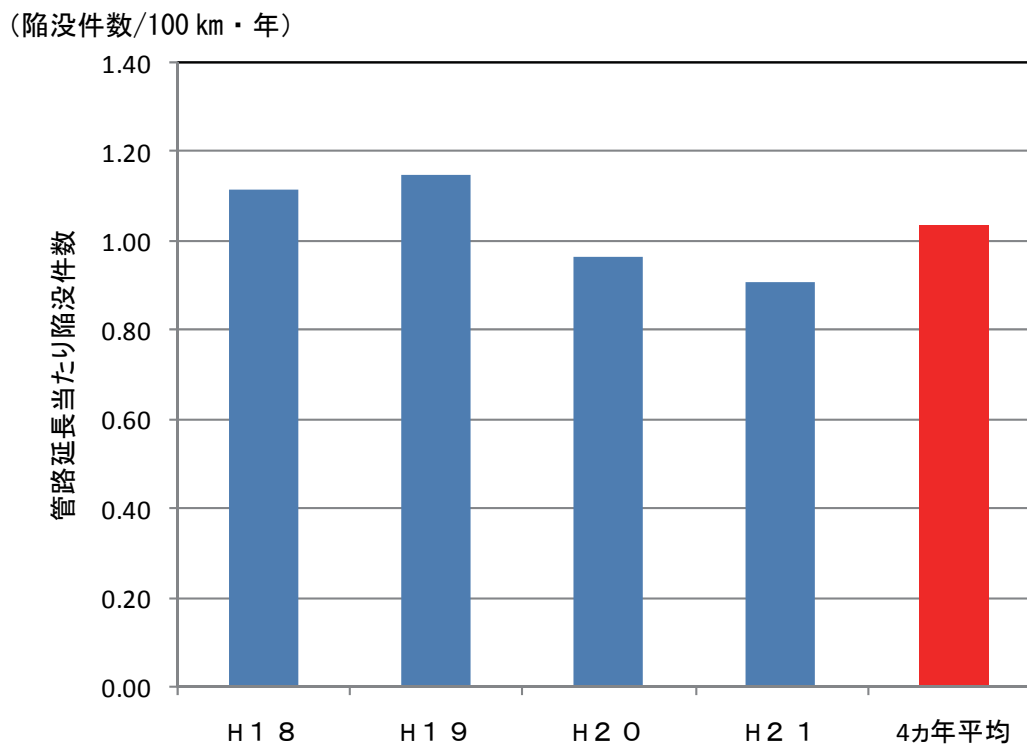
図-3.24 管路延長 100 km 当たり陥没件数の推移

各年度の全国陥没件数を全国の管路延長で除し、管路延長 100 km 当たり陥没件数を算出した結果を図-3.24 に示す。

この結果、管路延長 100 km 当たり陥没件数は 1.0 件前後で推移している。また、総陥没件数が減少傾向にあることから、管路延長当たり陥没件数も追従して若干の減少傾向が見られる。

(2) 管きよ延長当たりの陥没件数は、約 1.0 件数/100 km/年である。(図－3.24 参照)

道路陥没件数を管きよ延長当たりに換算すると、約 1.0 件数/100 km/年となる。

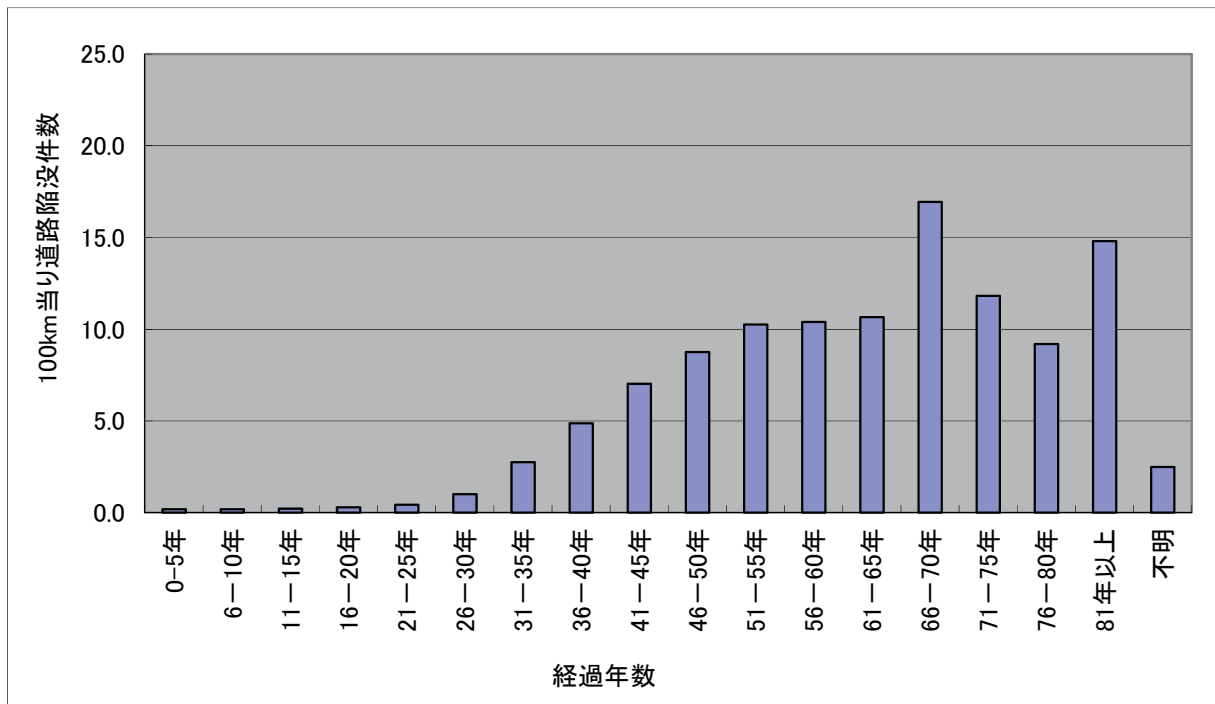
図-3.34 経過年数別管路延長 100km 当り陥没件数(H18～H21)

経過年数別の H18～H21 発生陥没件数及び H18～H21 年度末の布設年度別管路延長の平均値を図-3.33 に、それを基に算出した経過年数別の 100km 当り道路陥没件数を図-3.34 に示す。

(4) 管きよの経過年数が長いほど陥没件数は増加する傾向にある。(図－3.34 参照)

管きよの経過年数が 30 年を超えると、道路陥没の割合が顕著に増加する。

まず、x 軸である経過年数については、ヒストグラムの中央値を採用する (3、8、13、18、...)。y 軸である管渠延長 100km 当り陥没件数は、図-3.34 では 5 年刻み (例：6 年以上 10 年以下＝5 年分) の合計値となっているため、5 で割って 1 年分の値に換算して分析する。推計式型については、分布の形状から比較的適合性が高いロジスティック式を採用する。

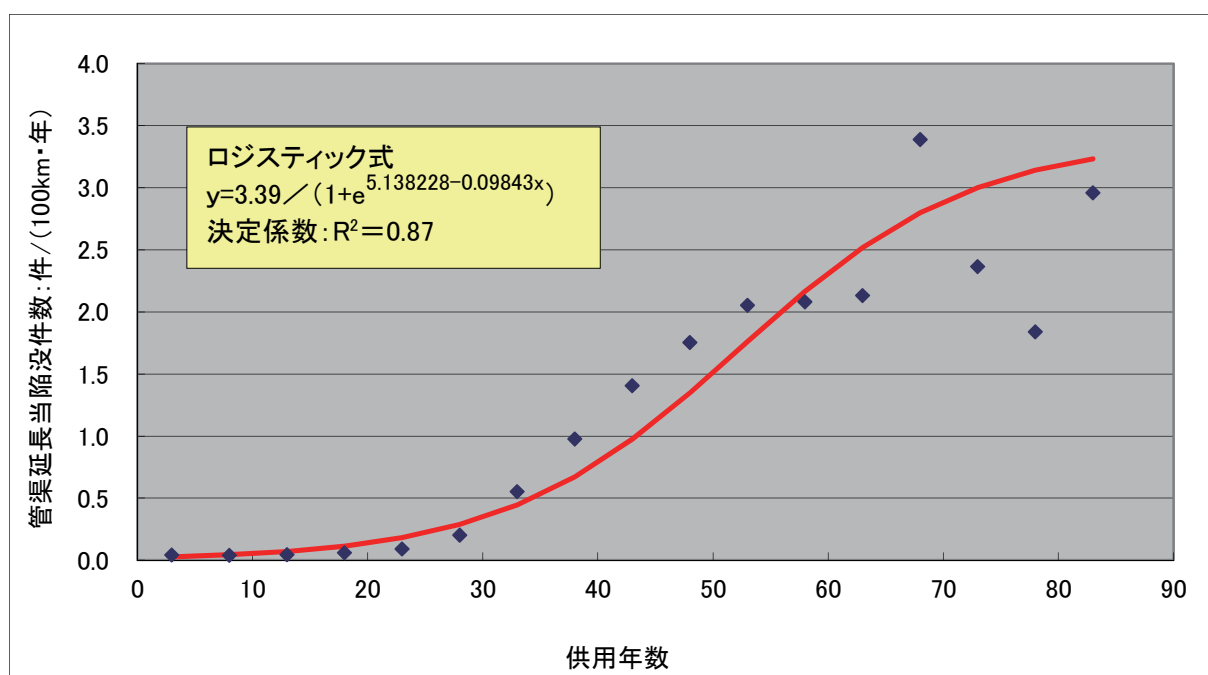
図-3.35 経過年数別管路延長 100km 当り陥没件数トレンド推計

トレンド推計の結果は図-3.35 に示すとおりであり、決定係数は 0.87 と当てはまり具合は良い。

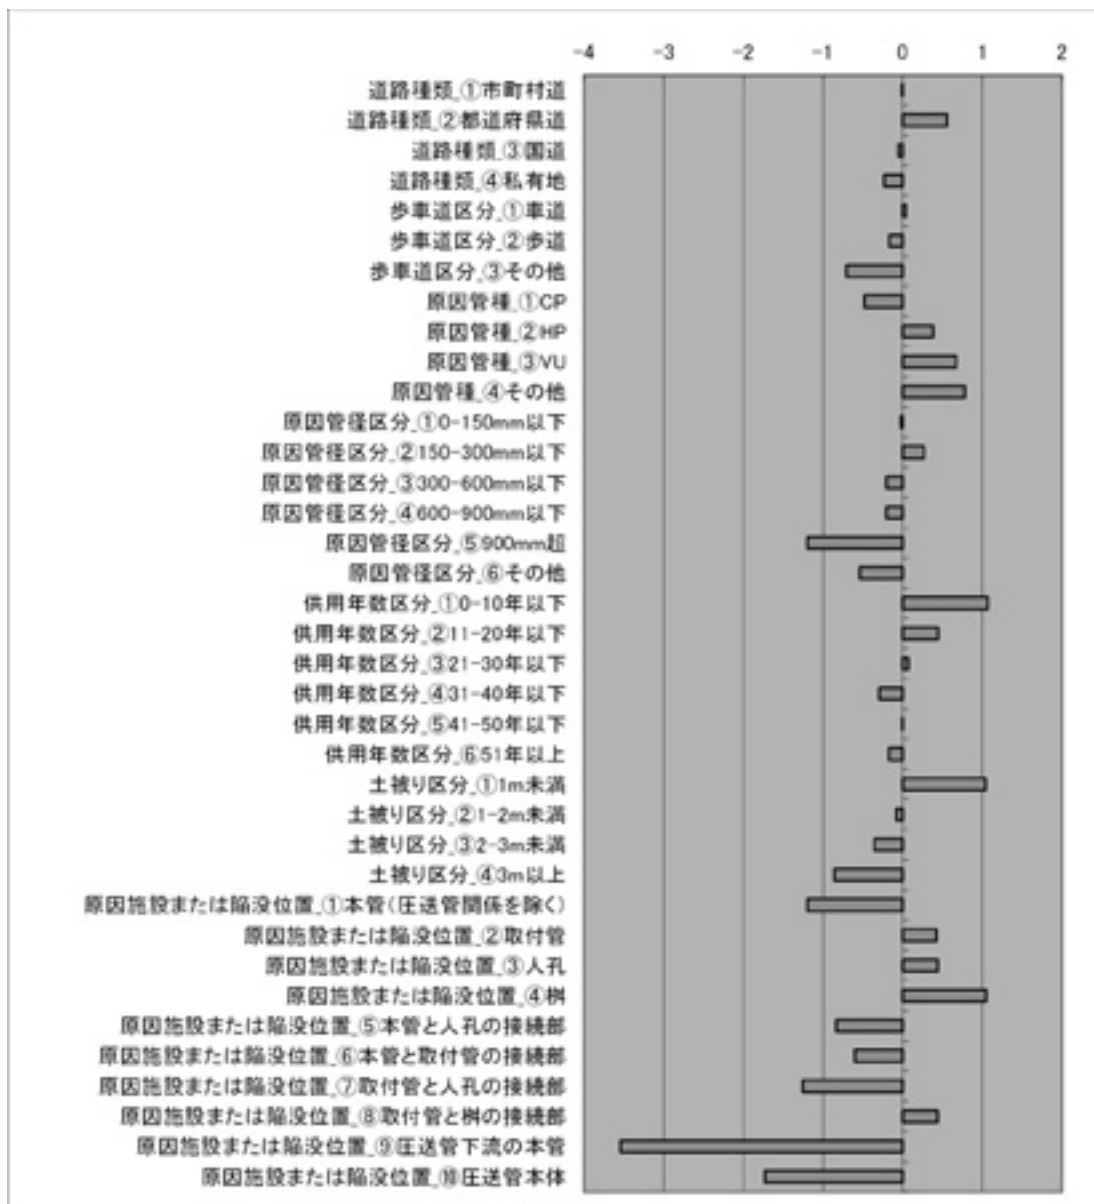
図-3.76 カテゴリースコア一覧

比較的規模の大きい陥没の要因となるカテゴリースコアがマイナス 1 以上のものを列挙すると以下のとおりである。ただし、g) に後述するとおり、原因施設また陥没位置の圧送管関係についてはサンプル自体が少ないため、取り扱いに注意する必要がある。

- 原因管径区分_⑤900mm 超はマイナス 1 未満
- 土被り区分_④3m 以上はマイナス 1 未満
- 原因施設または陥没位置_⑦取付管と人孔の接続部はマイナス 1 未満
- 原因施設また陥没位置の⑨圧送管下流の本管はマイナス 3 未満
- 原因施設また陥没位置の⑩圧送管本体はマイナス 1 未満

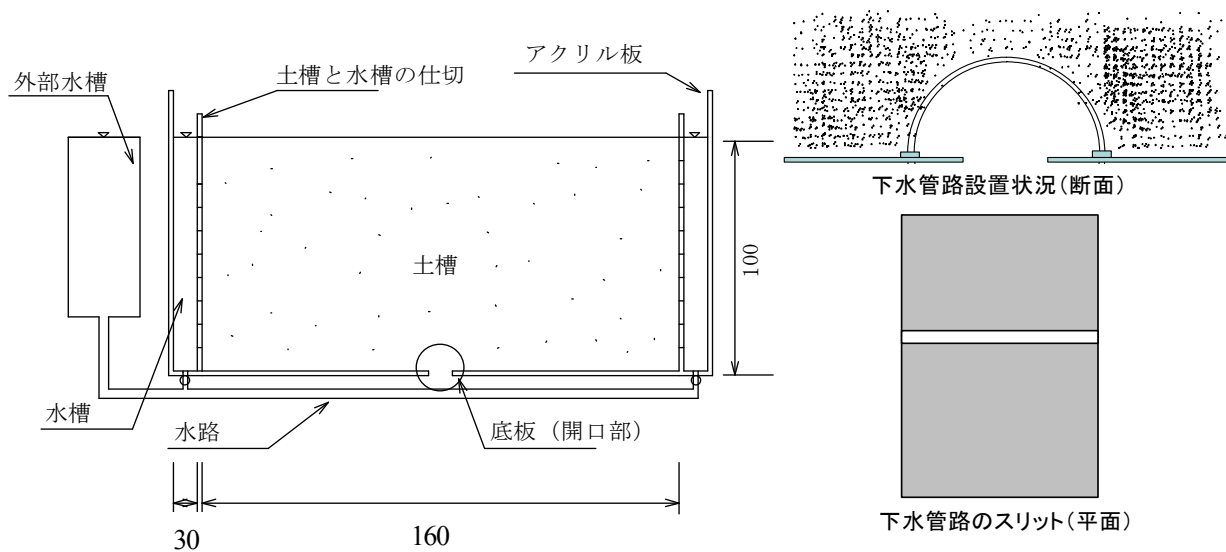
図-4.1 実験土槽

下水道管渠の埋設状況を再現するため、実験土槽で実験を行った。実験土槽の寸法は高さ100cm×幅160cm×奥行き50cmである（図-4.1）。底板の中央部に10cmの開口部があり、その上部に半分に切ったφ200塩ビ管を設置した。この塩ビ管には下水管渠の破損部分を想定してスリットを設け、ここから流入する土砂を底板の開口部から採取できる構造とした。土槽内の水位は、土槽底板の中央部にマンメータにより観測した。

道路陥没は、下水道管渠の破損部分への地盤材料の引き込みが発端となり、地盤中に空洞・ゆるみが発生して生ずると考えられる。空洞・ゆるみの進展は、地下水位及び地盤材料の条件が影響すると考えられるが、地下水位については、降雨により上下動することが予想され、ある時点の現場地下水位データをそのまま採用することは適切でないので、安全側を想定する必要がある。そこで降雨後を想定して地下水位を管頂100cmに固定し、地盤材料、管渠の破損程度と空洞・ゆるみ領域の進展の関係について比較する実験を行った。

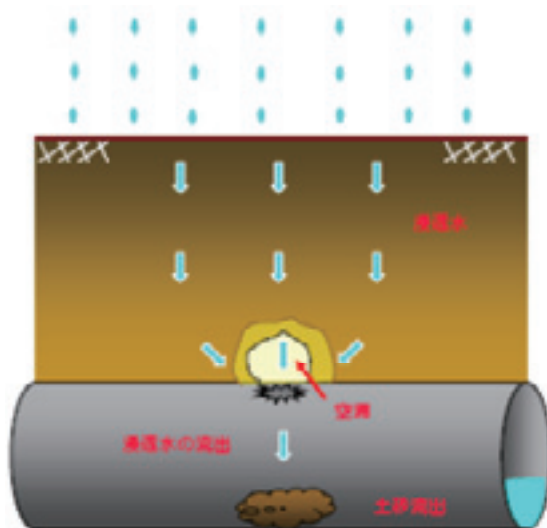
図-4.3 降雨浸透水による空洞形成メカニズム

①について、図-4.3 を示し、「降雨が地表から浸透し下水管破損部に流入する過程で土砂が水と共に流出していくというプロセスである。しかしながら現在都市部においては地表面の多くが道路舗装をされているため降雨の浸透は発生しにくい可能性が高い。」としている。

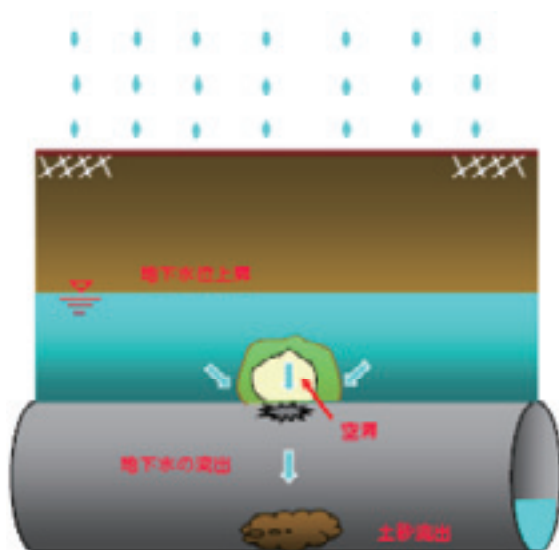
図-4.4 地下水位上昇による空洞形成メカニズム

②について、図-4.4 を示し、「普段は埋設管の下に位置している地下水位が、降雨により上昇することで地盤の状態が不安定となり下水管破損部から流出していくというメカニズムである。」としている。

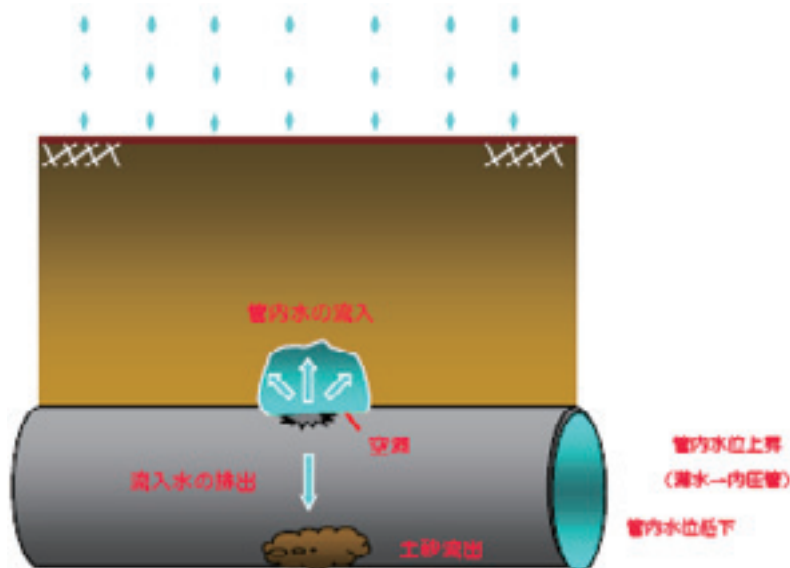
図-4.5 下水道管からの水の流出入の繰り返しによる空洞形成メカニズム

③)について、図-4.5 を示し、「特に近年多発している都市部のゲリラ豪雨等集中豪雨時に下水管内の水が溢れ周囲に流入、降雨が治まるとともに水が流出するというメカニズムである。」としている。

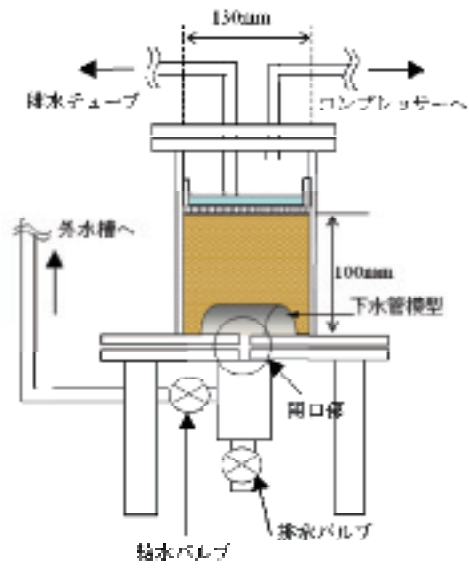
図-4.12 模型実験模式図

野中他の論文は、地盤工学会での発表論文である。論文では、X線CTスキャナを用いた実験装置（図-4.12）により、管軸および管周方向に5mmのクラック等不具合が生じた下水管周辺地盤に発生するゆるみ領域を三次元的に可視化している。管軸方向の不具合の場合は、「管模型上方へ楕円状にゆるみが進展している。」（図-4.13）。管周方向の不具合の場合は、「土層下端の開口部両側から同心円状にふたつのゆるみが拡大し、合わさっている。」としている（図-4.14）。

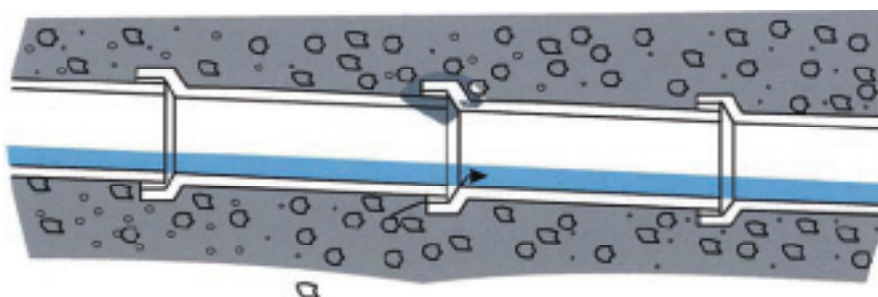
図-4.15 陥没発生メカニズム(第一段階)

文献3は、英国のWRC (Water Research Center, 水環境関連コンサルタント) 発刊の管路の更生マニュアルである。初版1984年、現在第4版が発刊されており、英国では下水管の改築修繕を計画する際の重要な書籍として位置づけられている。本文献では図-4.15~4.17を示し、管路への不具合発生から、地盤のゆるみと空洞形成へとつながるメカニズムを説明している図-4.15の不具合発生の第一段階として、「管の継ぎ手や取付管の接合不良により、浸入水が発生する。」としている。図-4.16の第二段階は、「地下水浸入、満管時の下水の浸出、浸入により、周辺地盤材料が管内に吸い込まれる。周辺地盤の支持力を失い、管が動き、接合部の不具合がひどくなる。これにより、周辺地盤材料の管内に吸い込まれる量も増える。」である図-4.17の第三段階は、「不均等な荷重により、管接合部の脱却が生じ、管体にひびわれ発生。管断面が変形し、破損発生、たわみ、蛇行が発生。カメラ車が走行不能になる。管内への周辺地盤材料吸い込みにより、空洞、ゆるみが拡大する。」である。
