### 3.1 樹木健全度調査の基本的事項

### 3.2 樹木健全度調査の方法

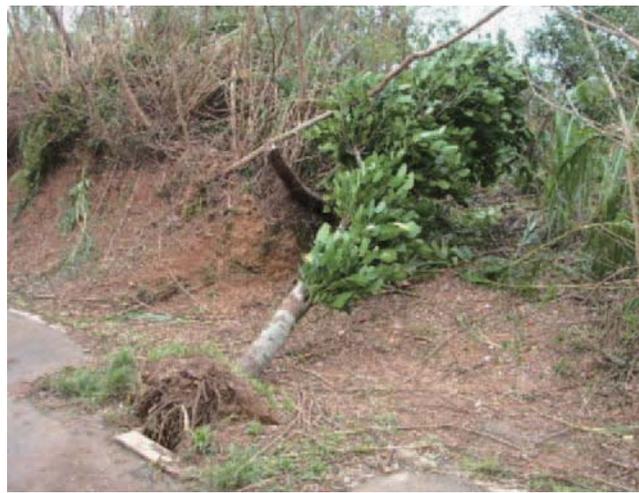
写真-3.1 根系伸長不良により根回りした街路樹

樹木の活力度が悪い状態では、根系伸長が不十分で樹体の支持強度が小さいことが考えられる(写真-3.1)。また、枝葉に活力があり良好に生育しているように見える樹木であっても、樹幹に空洞や腐朽等の構造的欠陥がある場合があるため(写真-3.2、3.3)、生育状況調査と危険度調査を行い、倒伏や枝折れを事前に予測することが重要である。

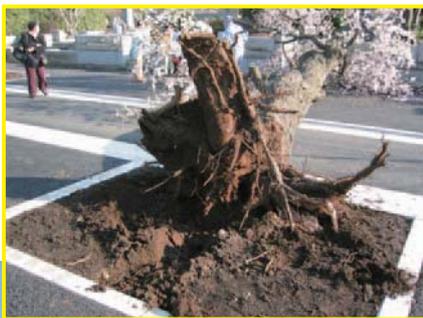
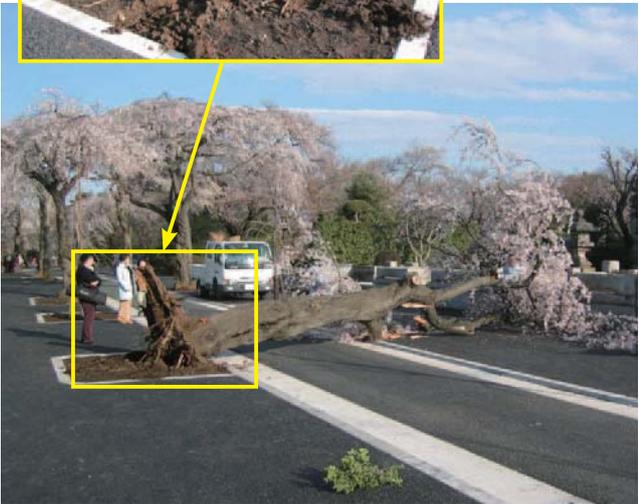
写真-3.2 根株が腐朽して倒伏した樹木  
(花や葉の生育状況は良好)

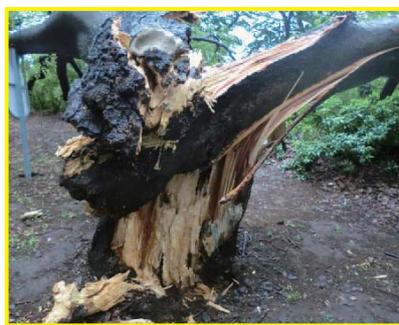
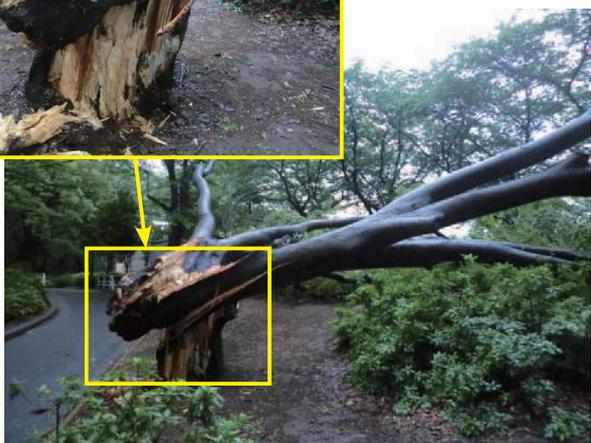
写真-3.3 腐朽により幹折れした樹木

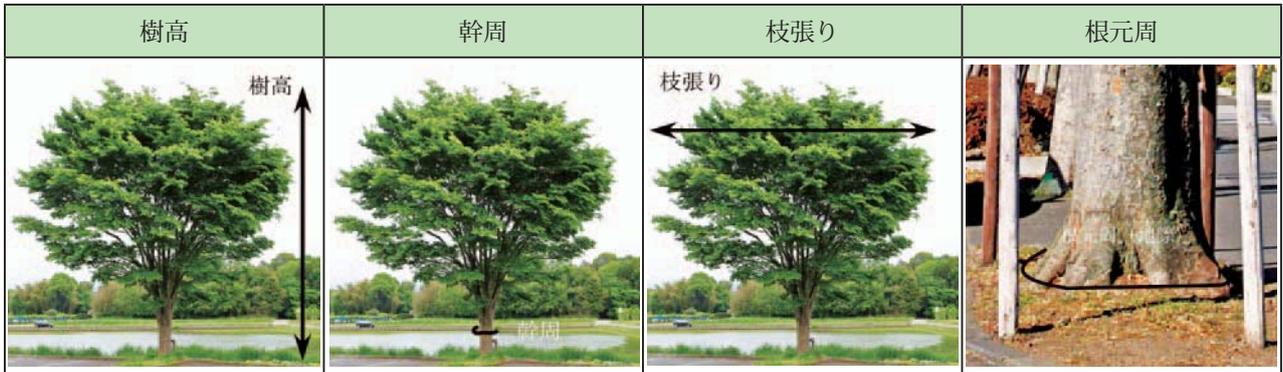
写真-3.4 樹木の形状測定

樹高、幹周等の樹木の形状を測定するとともに(写真-3.4)、樹体の傾き、樹齢、樹冠形状(自然樹形、自然相似樹形、人工樹形)、について調査する(写真-3.5、3.6、3.7)。

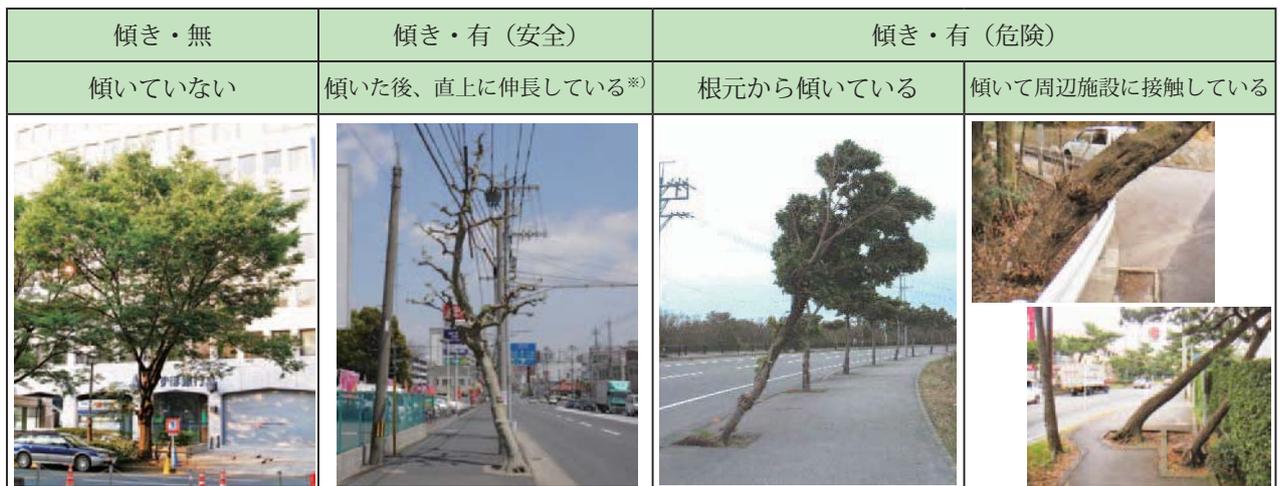
※) 直上に伸長した長さが、樹高全体の1/3以上のものを「安全」とし、それ以下の場合「危険」と判断する。

写真-3.5 樹体の傾き

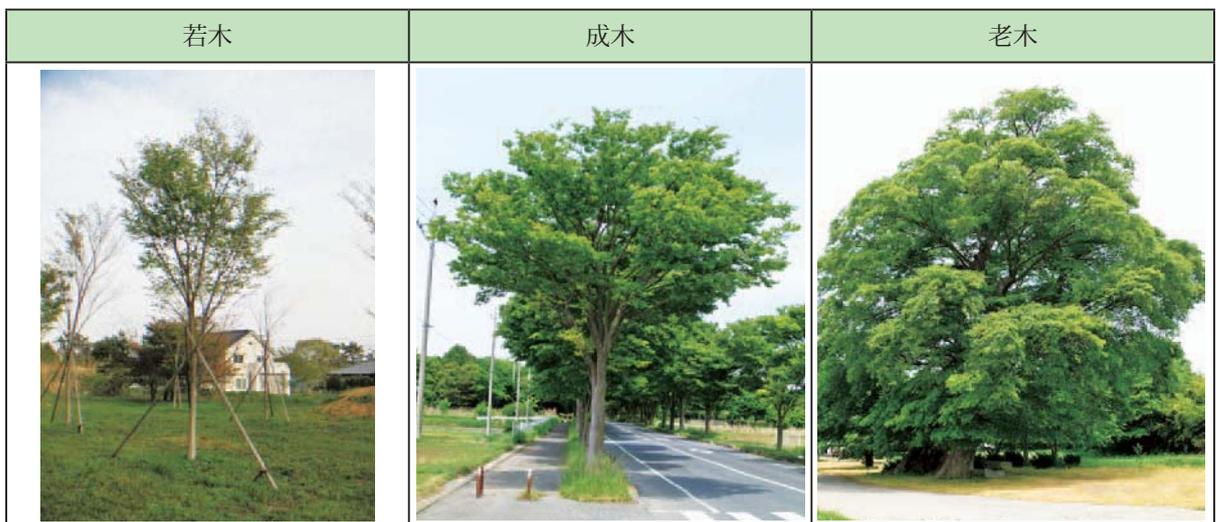
写真-3.6 樹木の樹齢

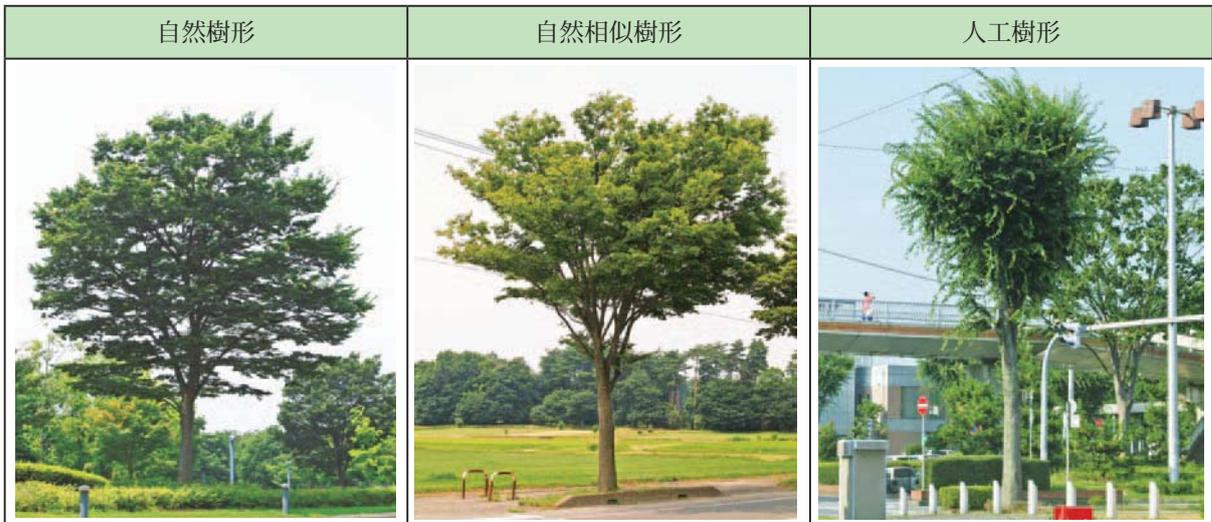
写真-3.7 樹木の樹冠形状

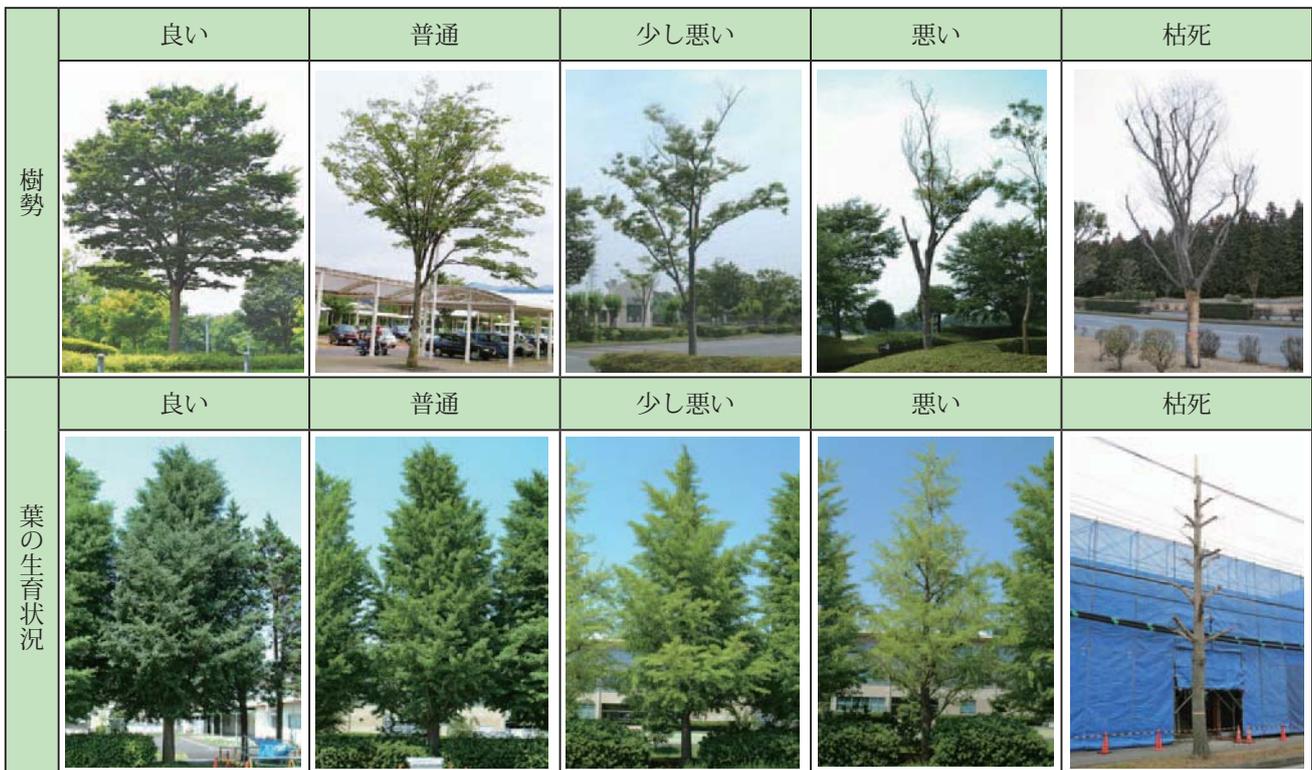
写真-3.8 樹木活力等の指標：樹勢・葉の生育状況（広葉樹）

枝葉密度やバランス、新梢の成長量等による樹勢や葉の色・大きさによる葉の生育状況（写真-3.8、3.9）を把握するとともに、剪定傷等における傷口材の成長具合（写真-3.10）や病虫害による被害状況（写真-3.11）を総合的に調べることにより、樹木全体の活力を調査する。

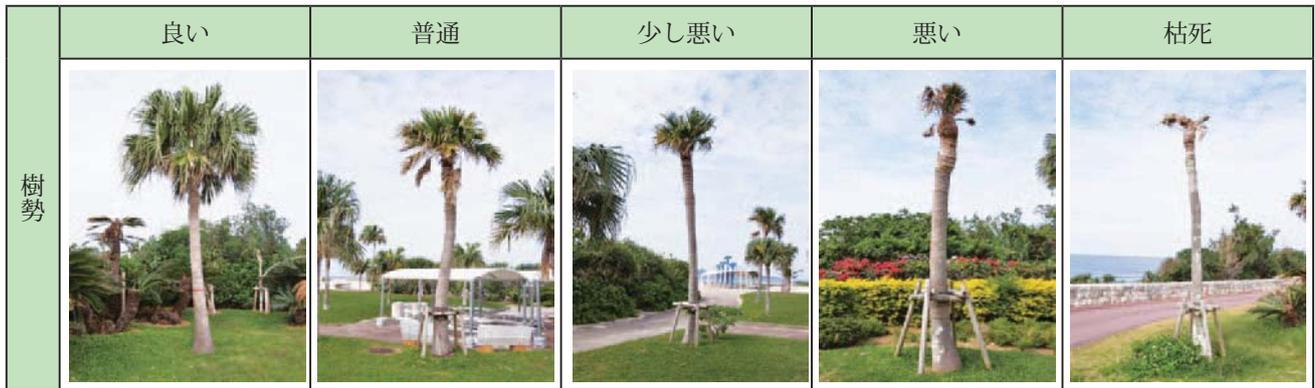
写真-3.9 樹木活力等の指標：樹勢（ヤシ類）

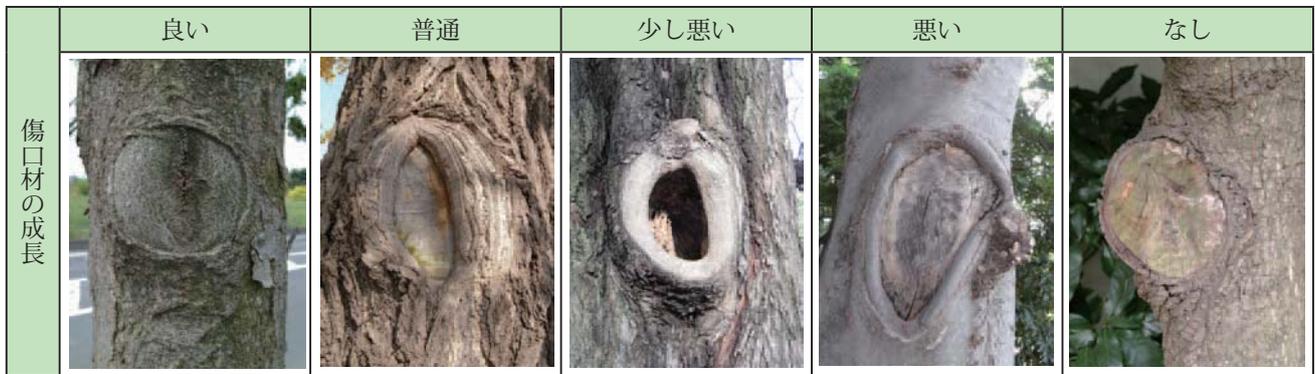
写真-3.10 樹木活力等の指標：傷口材の成長

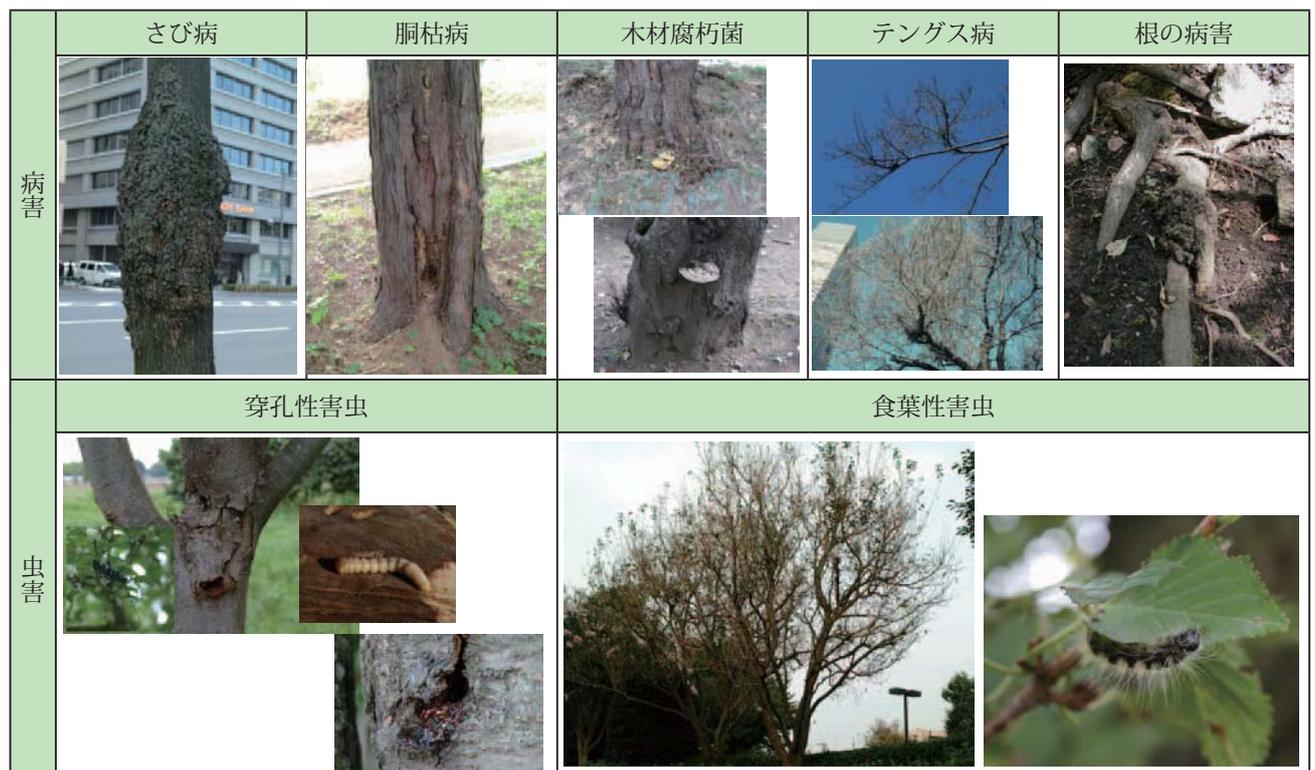
写真-3.11 樹木活力等の指標：病虫害による被害状況

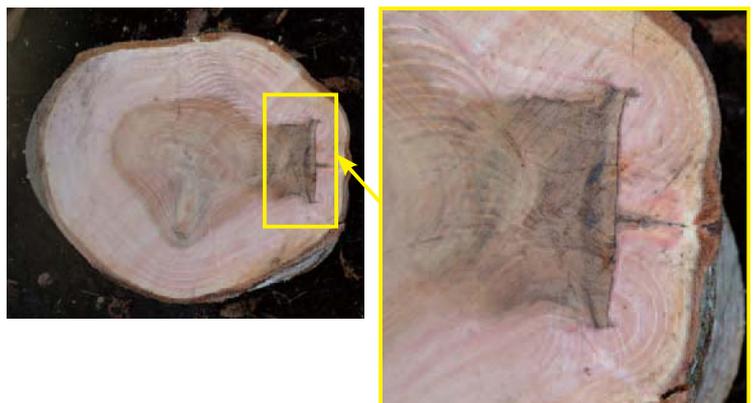
傷口材「癒合組織」とは、外部からの物理的な外傷を受けて死滅した始原細胞の周囲の細胞が、不定形の柔細胞のかたまりを形成するものである。傷口材が傷を覆って周囲と連続した形成層を回復すると、もとの分化した細胞をつくるようになり次第に正常な二次木部が形成される。一般的に、活力の良好な樹木である場合には、傷害を受けた部分は周囲の健全な部分に比べると木部形成が活発であり、局所的に厚くなる。

<傷口材によって巻き込まれた傷口>

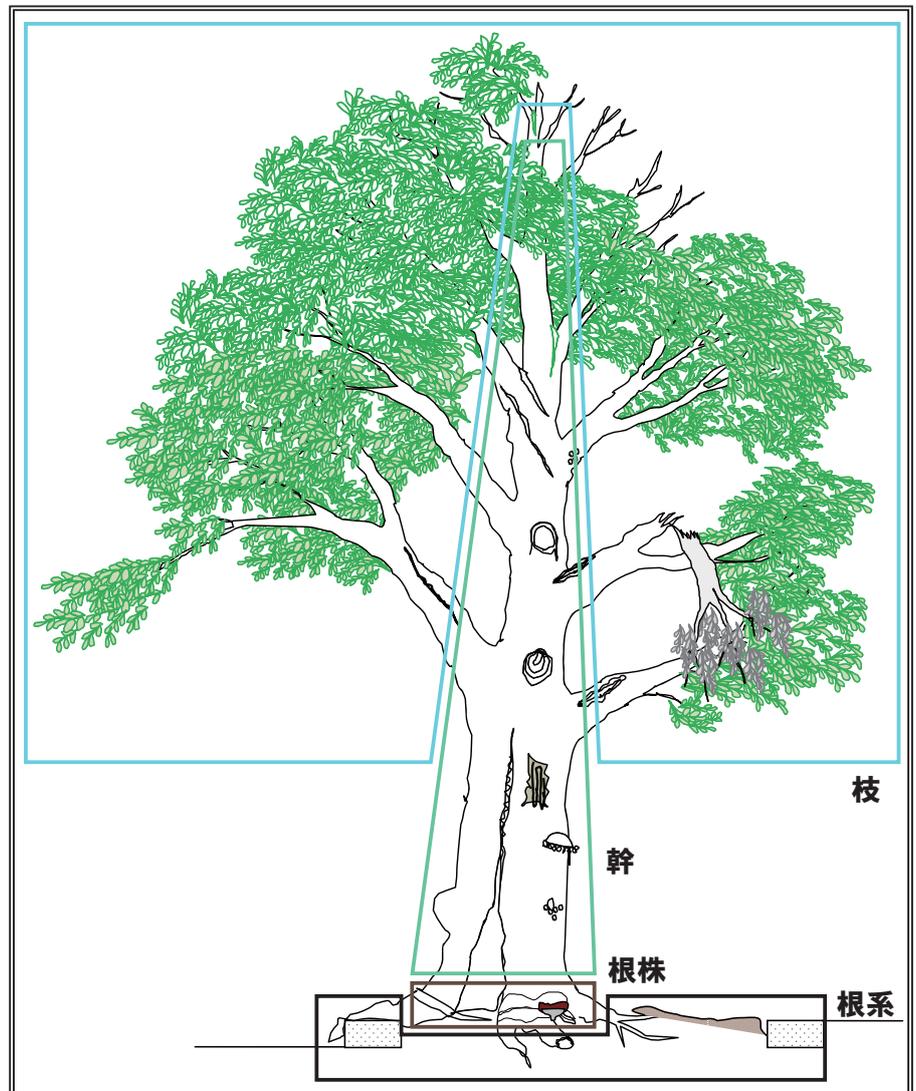
図-3.1 危険度調査の対象部位

調査は、「地上部」と「地下部」に大きく分け、さらに地上部については「枝」、「幹」、「根株」に細分して、地下部については「根系」を対象に行う（図-3.1）。

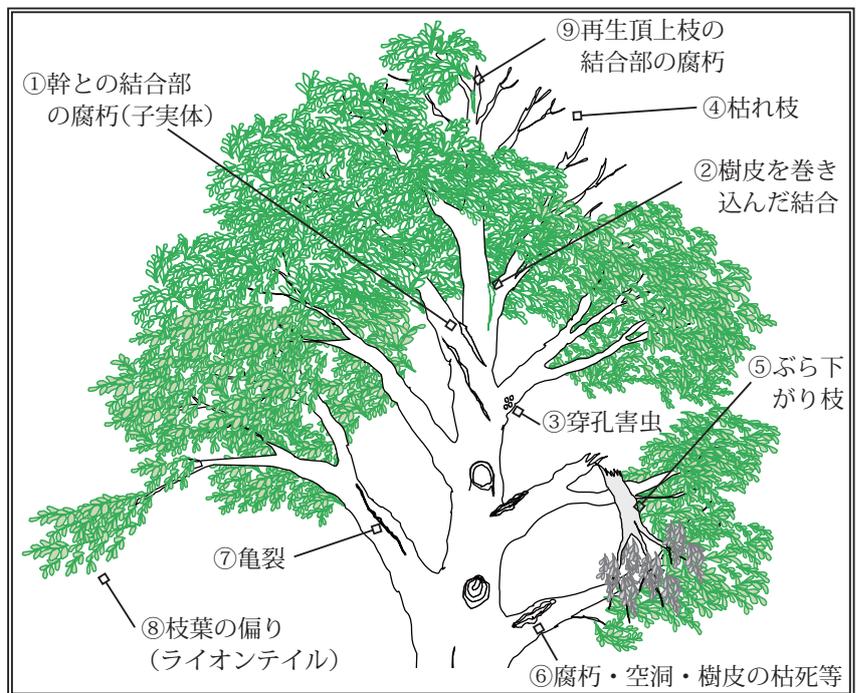
図-3.2 枝の欠陥

樹冠を形成する枝における外観診断の項目と着眼点は以下のとおりである（図-3.2、表-3.5、写真-3.12）。

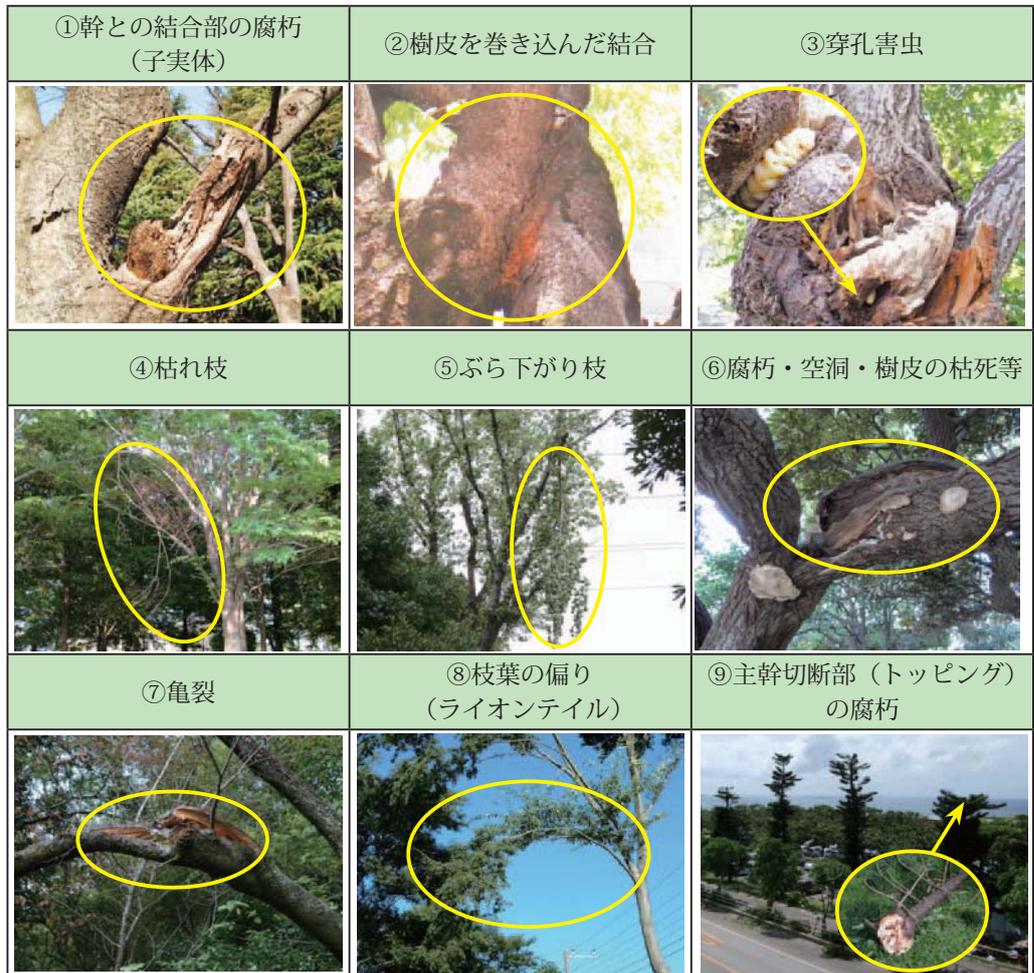
写真 -3.12 枝における構造的な欠陥 (着眼点)

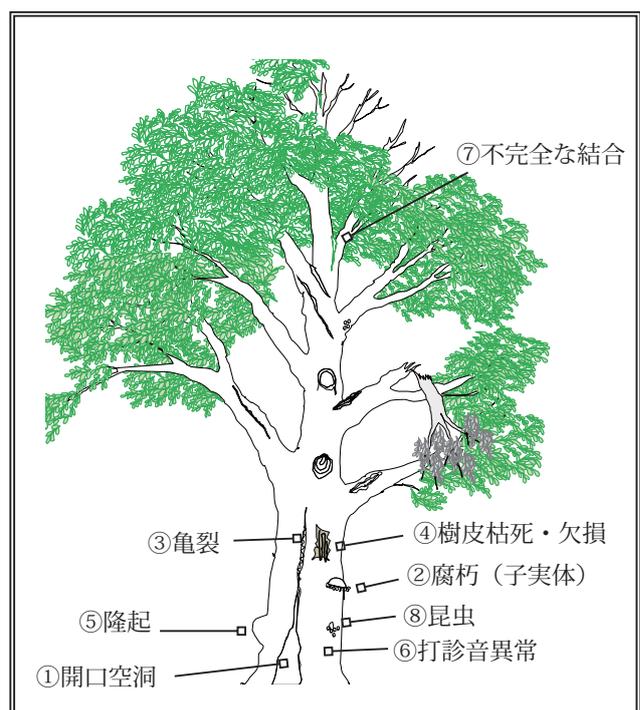
図 -3.3 幹の欠陥

樹木を支える幹における外観診断の項目と着眼点は以下のとおりである (図 -3.3、写真 -3.13、表 -3.6)。

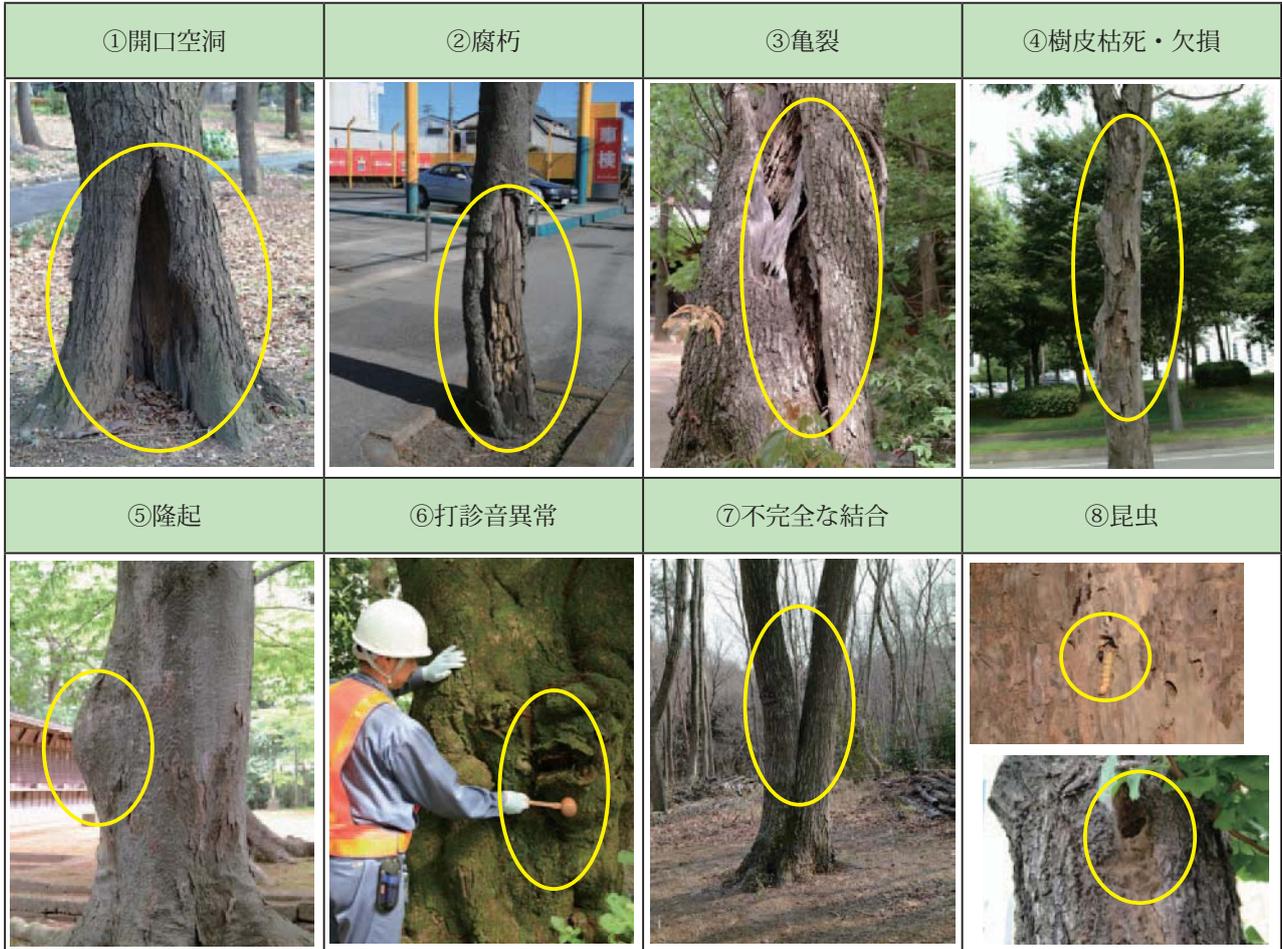
写真-3.13 幹における構造的な欠陥（着眼点）

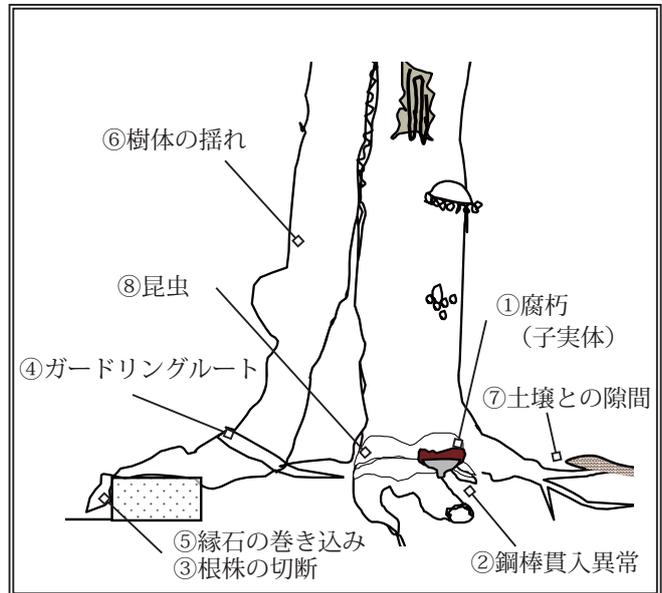
図-3.4 根株の欠陥

①腐朽	②鋼棒貫入異常	③根株の切断
④ガードリングルート	⑤縁石の巻き込み	⑥樹体の揺れ
⑦土壌との隙間	⑧昆虫

幹と根系を繋いでいる根株における外観診断の項目と着眼点は以下のとおりである（図-3.4、写真-3.14、表-3.7）。

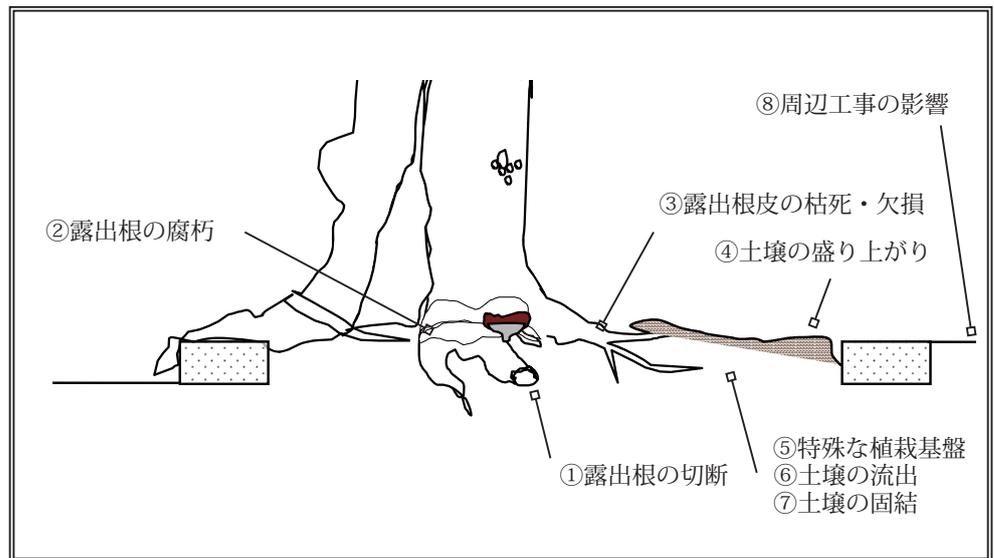
図-3.5 根系の欠陥

根系における外観診断の項目と着眼点は以下のとおりである（図-3.5、写真-3.15、表-3.8）。

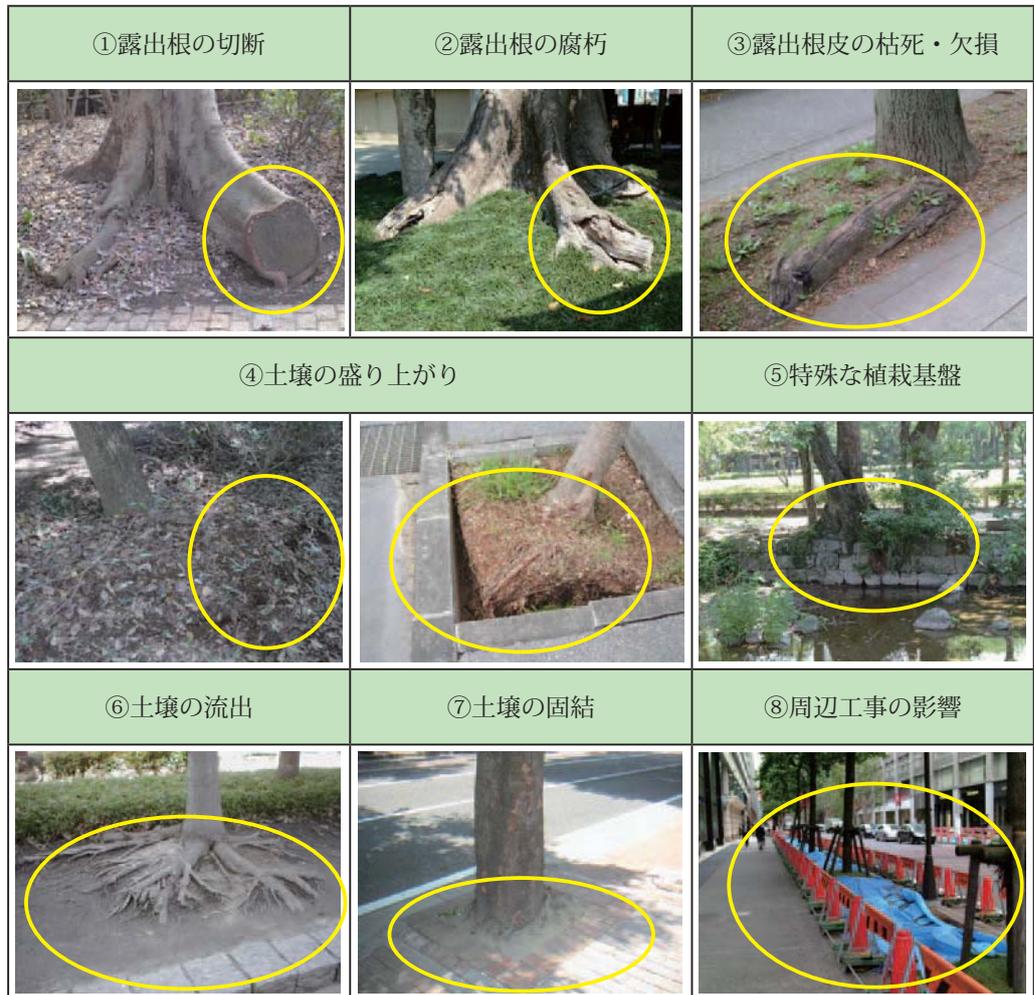
写真 -3.15 根系における構造的な欠陥（着眼点）

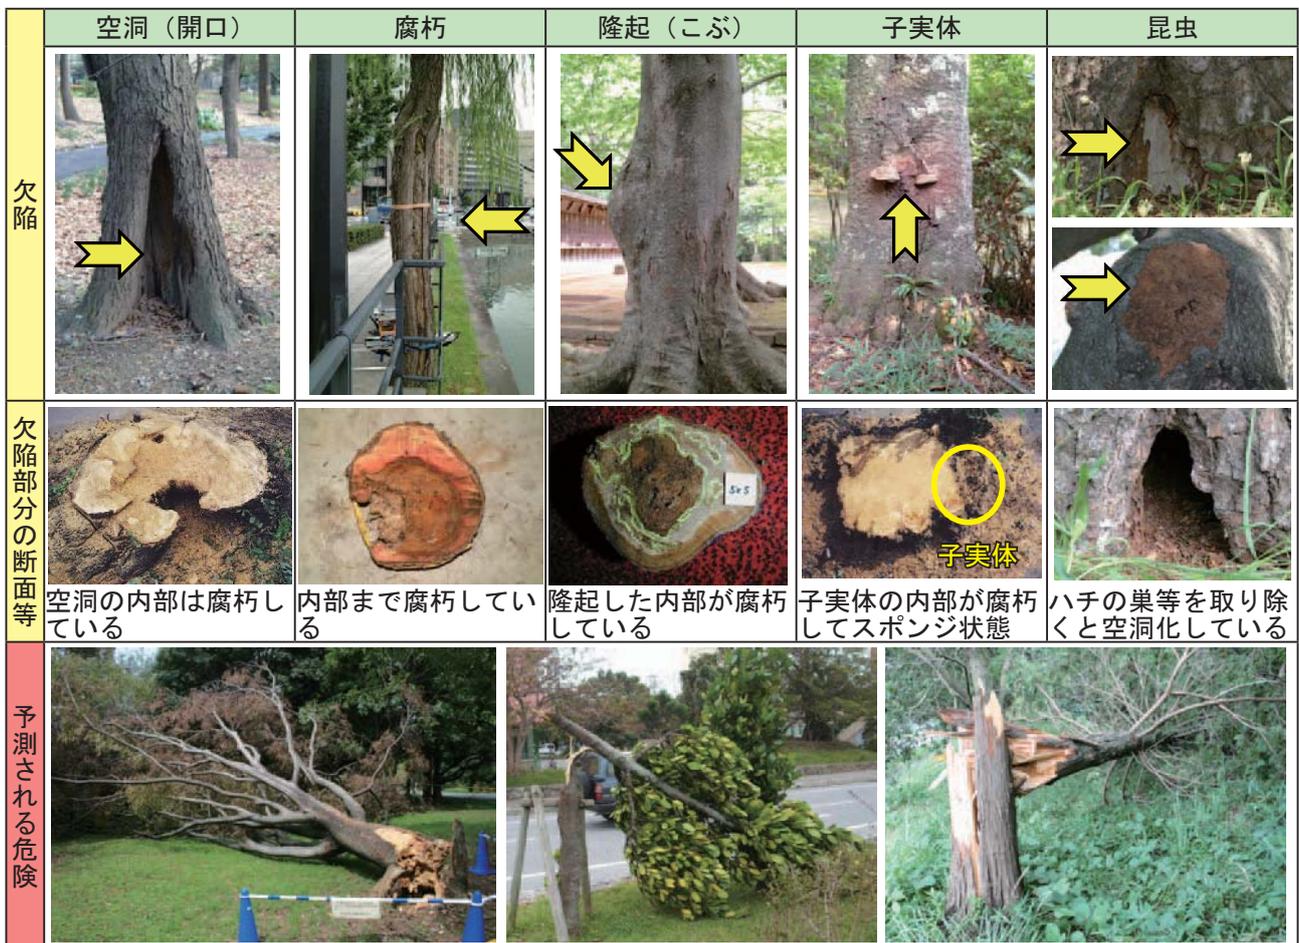
図-3.6 空洞、腐朽、子実体等の指標から予測できる危険性

開口空洞や外部に晒されている腐朽は、外観から直接見つけることができる欠陥である。また、腐朽が外部に達していなくても傷、幹の隆起、子実体や昆虫（ハチやアリ等）、打診音の異常の存在は、内部に腐朽や空洞があることが予測できる重要なサインである（図-3.6）。腐朽材は、腐朽菌により分解されている木材であり、木材強度は失われ、スポンジ状態（写真-3.16）から空洞化に至る。これにより、幹折れや枝折れの危険性が判断できる。

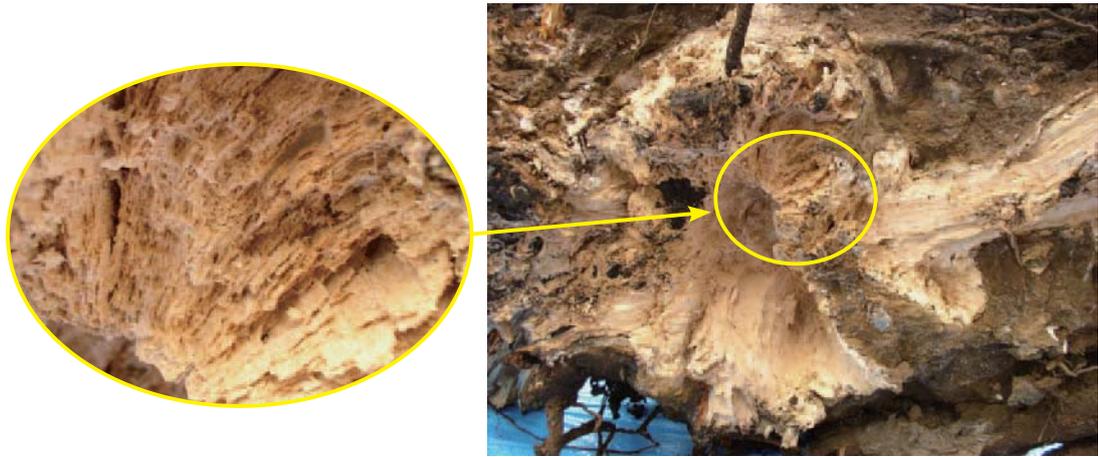
写真-3.16 スポンジ状態となった脆弱な腐朽材

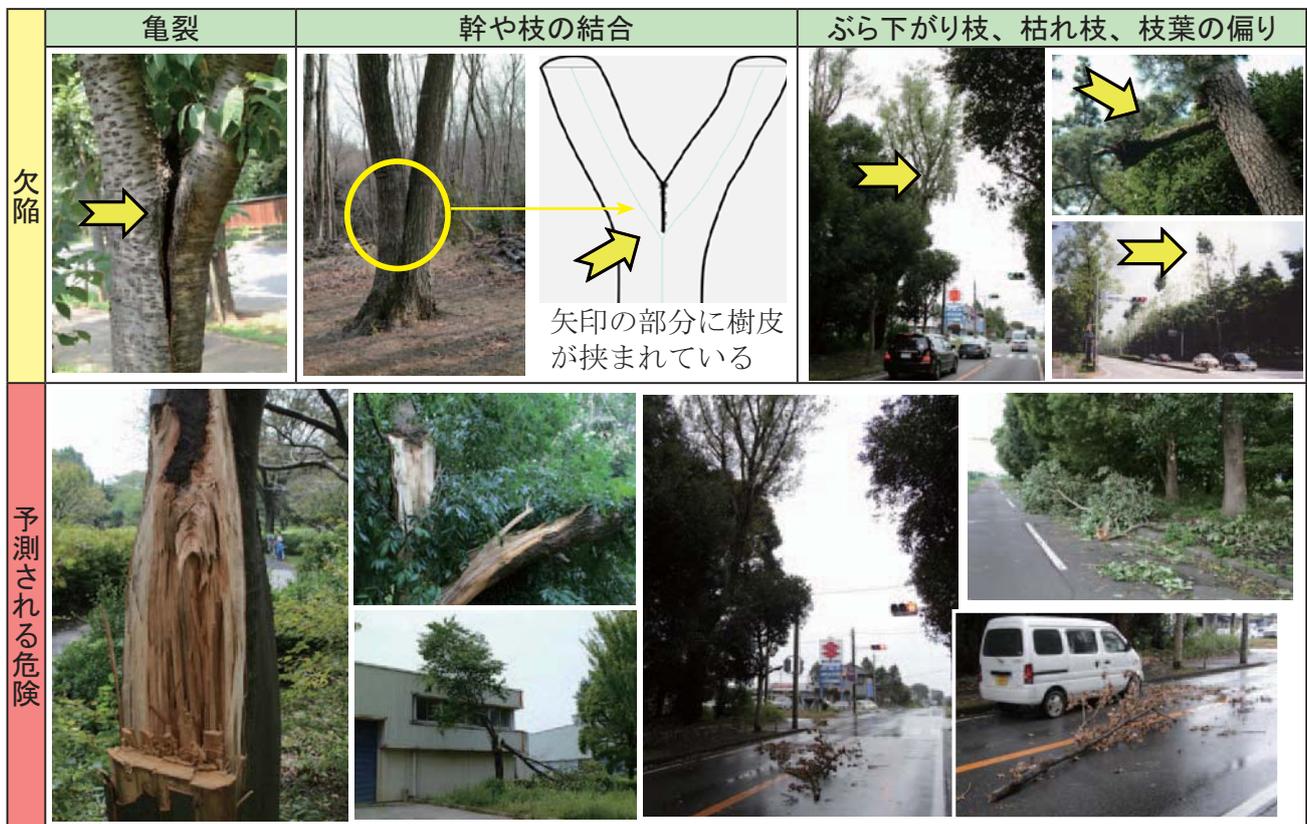
図-3.7 亀裂、幹や枝の結合、枯れ枝等の指標から予測できる危険性

亀裂は、幹が裂ける途中段階であり非常に危険な状態にある。幹や枝の結合は、その結合部に樹皮が挟まれている（入り皮）完全な結合とならないことから、過度な外力が加わると裂けることが予測できる。枯れ枝や折れてぶら下がったままの枝、剪定等によって先端の枝葉密度が片寄っている枝等は、落枝の危険性が容易に判断できる（図-3.7）。

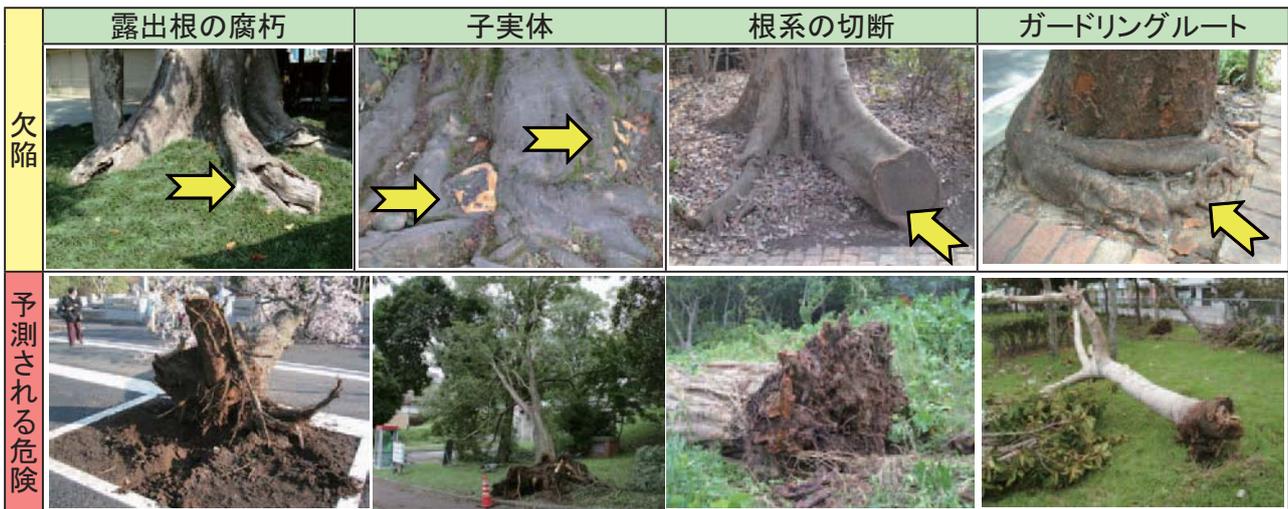
図-3.8 根系腐朽、切断等から予測できる危険性

根株と根系の腐朽（鋼棒貫入異常、子実体も含む）、根系の切断の状況から、根系が損傷していることが予測され、倒伏の危険性が高いと判断できる。また、根株を根で絞めているガードリングルートは、根株がくびれて細くなっている状態と予測され、倒伏の危険性がある（図-3.8）。

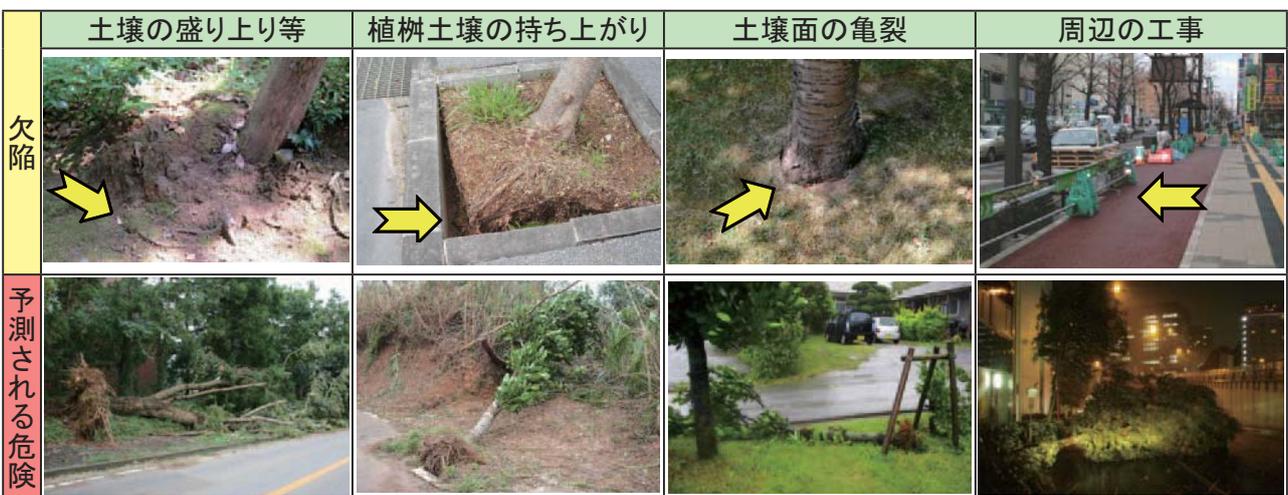
図-3.9 植栽基盤の異常から予測できる危険性

植栽基盤の土壌が盛り上がっていたり、根株あるいは植樹と土壌に隙間等が確認された場合には、樹木が異常に大きく揺れていることが予測でき、根返りの危険性が高いと判断できる。また、根系が縁石を巻き込んでいたり、植栽基盤の大きさに制限があったり、土壌の流出が見られる場合には、倒伏の危険性がある（図-3.9）。

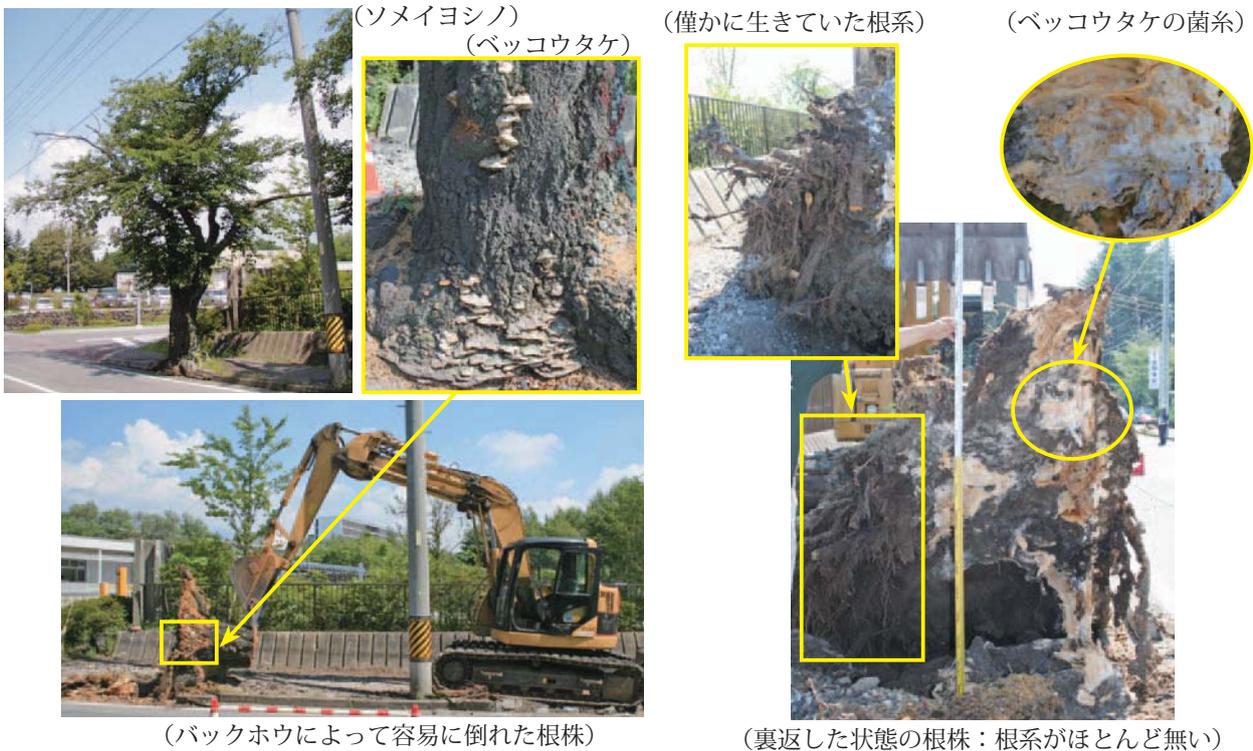
<ベッコウタケが発生した根株と根系の腐朽>

木材腐朽菌の代表的な種としてベッコウタケとコフキタケがある。ベッコウタケは、様々な広葉樹の幹の地際部や根についた傷から侵入し、幹地際部の心材部や根を腐朽させるが、時間が経過するにつれ辺材部や幹の上方にも腐朽は進展する。コフキタケは、幹や根の傷あるいは枯れ枝などに付着した担子孢子が材内に侵入し幹腐朽を起こすが、被害は上下方向に広がり地際部から比較的高い部分の幹や枝までさまざまな部位の心材・辺材部両方の腐朽を起こす。

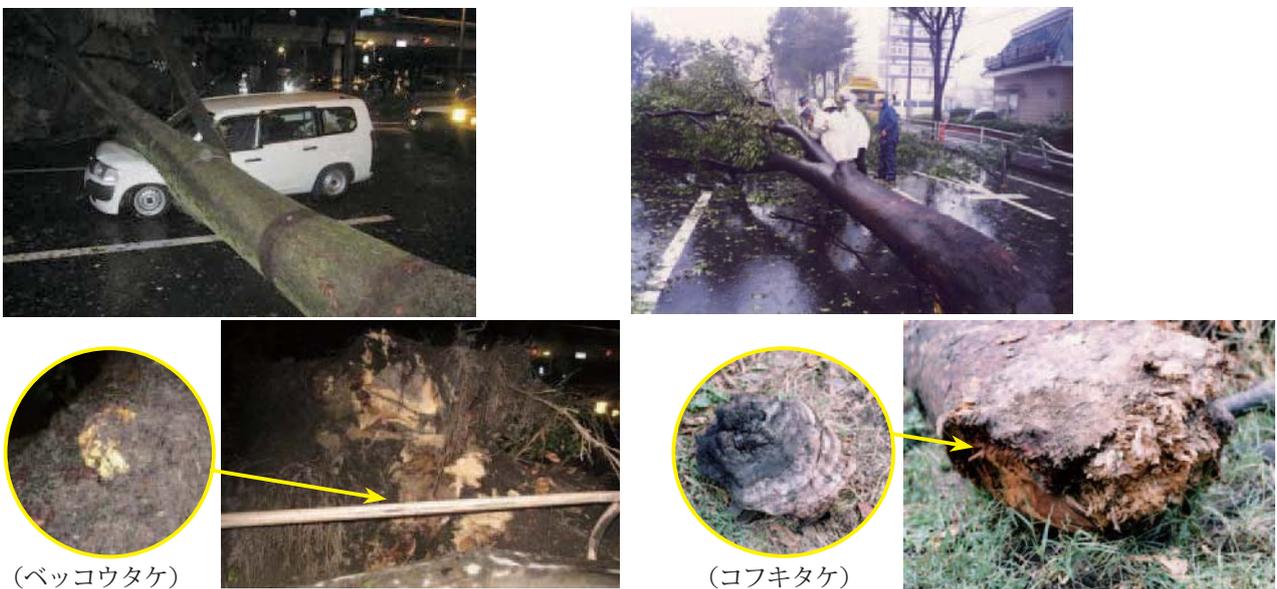
<木材腐朽菌が主原因のケヤキ倒伏事故 (左：ベッコウタケ、右：コフキタケ) >

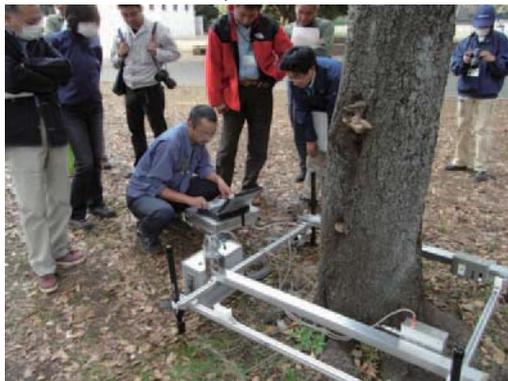
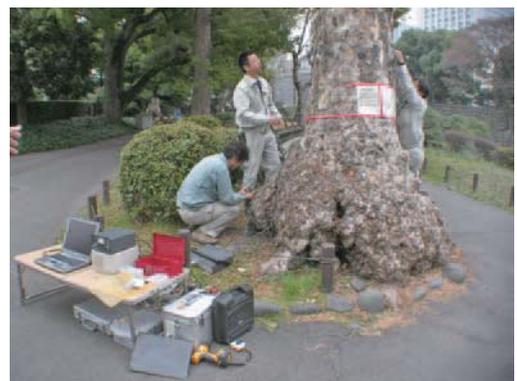
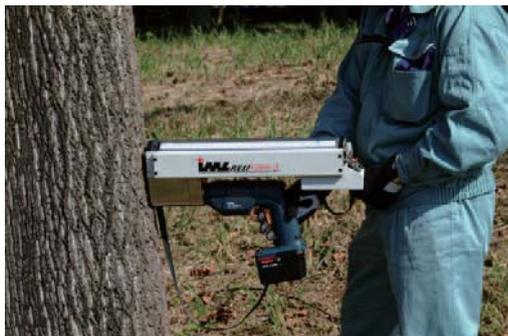
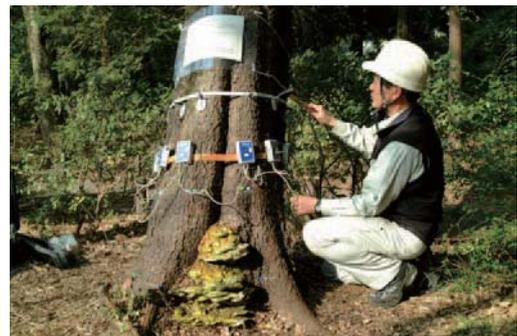
$\gamma$ 線透過量測定機（ $\gamma$ 線樹木腐朽診断機）

弾性波速度測定機（Dr.Woods）

貫入抵抗値測定機（レジストグラフ）

弾性波速度測定機（ピカス）

写真-3.17 樹木腐朽診断機器の例

腐朽診断機としては、 $\gamma$ （ガンマ）線透過量測定機（一般的なものは「 $\gamma$ 線樹木腐朽診断機」）、弾性波速度測定機（一般的なものは「Dr.Woods」、「PICUS・ピカス」等）、貫入抵抗値測定機（一般的なものは「レジストグラフ」等）があり、各機器の特性を理解した上で、測定樹木の診断内容や条件に適した機器を選択して使用する（写真-3.17）。

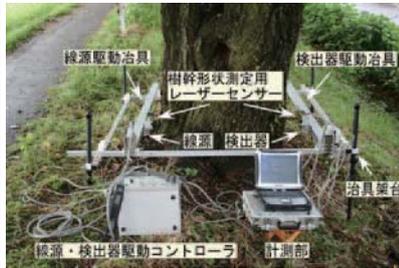
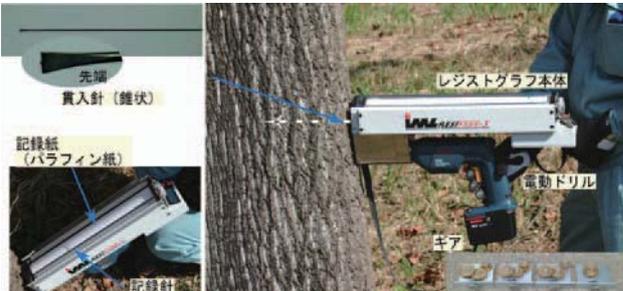
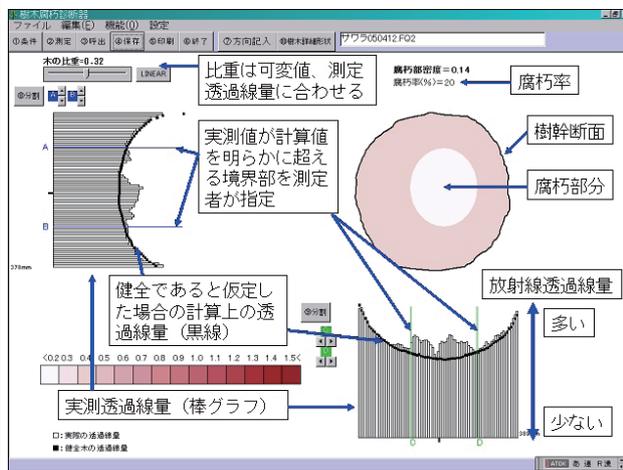
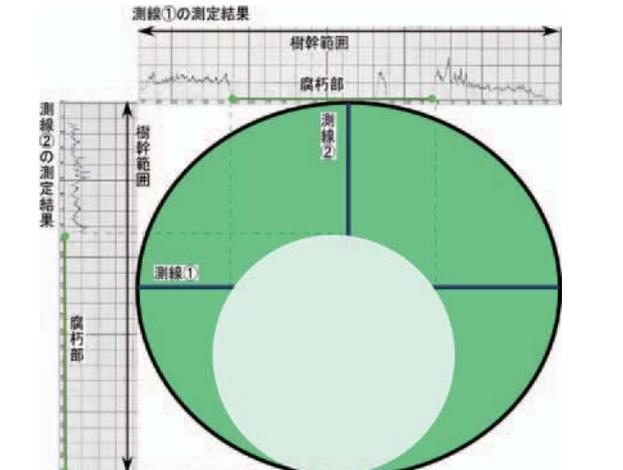
γ線透過量測定機 (γ線樹木腐朽診断機)	貫入抵抗値測定機 (レジストグラフ)
外観	<p>幹径 1.5 m までの対応機</p>

<p>幹径 60 cm までの対応機</p>

<p>比重は可変値、測定透過線量に合わせる</p> <p>腐朽部密度 = 0.14 腐朽率 (%) = 20</p> <p>実測値が計算値を明らかに超える境界部を測定者が指定</p> <p>健全であると仮定した場合の計算上の透過線量 (黒線)</p> <p>放射線透過線量</p> <p>多い</p> <p>少ない</p> <p>実測透過線量 (棒グラフ)</p>

概要	<p>○放射線が物質を透過する際に、物質の厚さや密度によって透過線量に変化する特性を利用して、簡易に非破壊で腐朽割合を予測するものである。</p>	<p>○物質に錐などで穴をあける際には、物質の硬さにより貫入の抵抗が変化する。そのため、樹木に錐を貫入させた際の抵抗が小さければ腐朽により強度低下が起きていると予測するものである。</p>
測定方法	<ol style="list-style-type: none"> <li>① 樹幹を挟んで放射線源と放射線検出器が水平にスライドできるように駆動治具を設置する。</li> <li>② モーターにより線源と検出器を同スピードで樹幹の端から端まで作動させる。</li> <li>③ この間の透過線量を、設定した積算時間 (5 ~ 10 秒程度) 毎にパソコンに取り込みグラフで表示させる。</li> <li>④ 測定値と樹木が健全である場合の透過線量推定値 (計算値) の比較を行い、これを明らかに超える透過線量が確認できた場合にはその範囲を指定する。</li> <li>⑤ これを樹幹に対して直交する 2 方向で行い、内部の腐朽状況を楕円形で推測する。</li> <li>⑥ 測定結果は、パソコンモニター上に測定断面の予測図と腐朽割合が表示され、パソコンに保存できる。</li> </ol>	<ol style="list-style-type: none"> <li>① 機器本体に記録紙を挿入して材の硬さに適したギアを組み込む。</li> <li>② 本体の先端を測定部に密着させて、電動ドリルを駆動させ、錐を材内に貫入する。</li> <li>③ 測定部位の貫入が終了したら、ギアを反転させて錐を引き抜き、記録紙を外す。</li> <li>④ 同じ幹断面の複数の方向から、①~③の作業を、測定回数分繰り返す。</li> <li>⑤ 測定記録をデジタルデータとして保存できる機器もあり、パソコンで処理することが可能である。</li> <li>⑥ 測定結果は、専用の記録用紙 (パソコンにも抵抗値を出力可) に、錐が貫入した部分の健全材の厚さ、腐朽部の長さが表示される。</li> <li>⑦ 測定結果から、健全材の厚さを確認するとともに、幹断面における腐朽の大きさを予測する。</li> </ol>

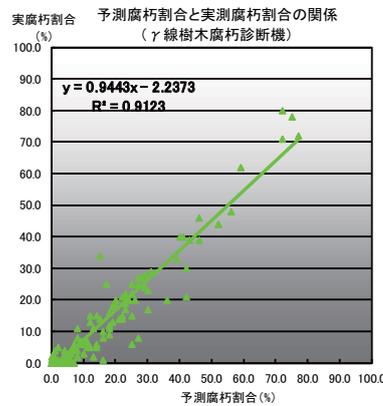
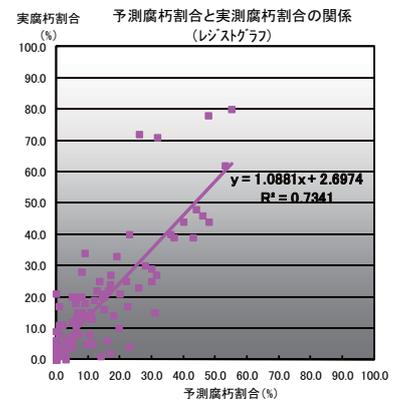
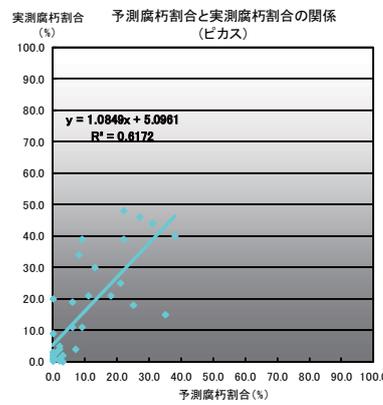
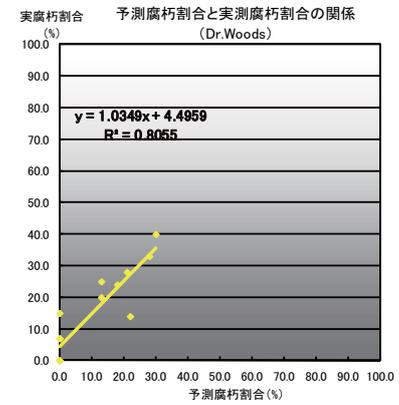
γ線樹木腐朽診断機、レジストグラフ、ピカス、Dr.Woodsの診断精度の検証事例を右のグラフと下図に示した（腐朽診断を行った後、伐採して診断断面の実腐朽割合と予測腐朽割合を比較）。

サンプル数は、γ線樹木腐朽診断機とレジストグラフが115断面、ピカスが36断面、Dr.Woodsが14断面である。

各機器における回帰式の傾きは、γ線樹木腐朽診断機、Dr.Woods、レジストグラフ、ピカスの順で1.0（実腐朽割合）に近かった。また、γ線樹木腐朽診断機は予測腐朽割合が実腐朽割合よりも大きめの値となるが、他の機器は逆に小さめの値となる傾向がみられた。さらに、レジストグラフ、ピカスでは実腐朽と予測腐朽の値にバラツキが多くみられた。

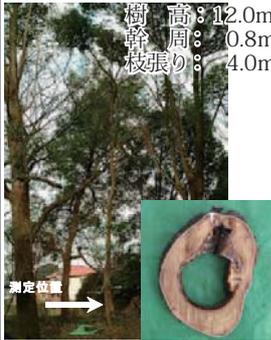
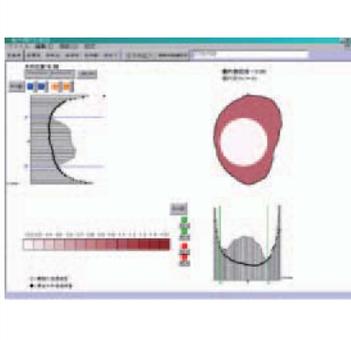
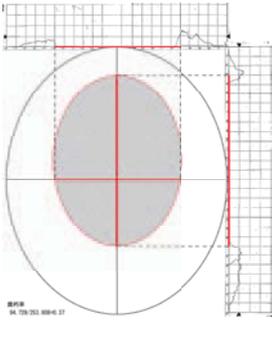
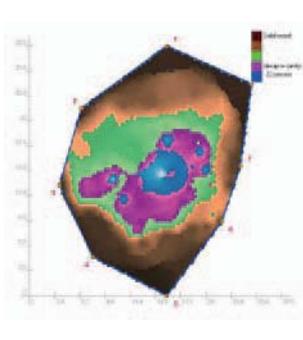
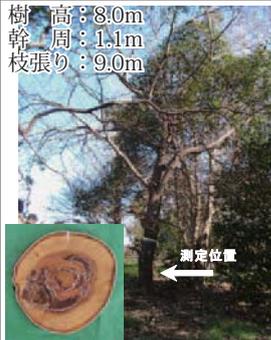
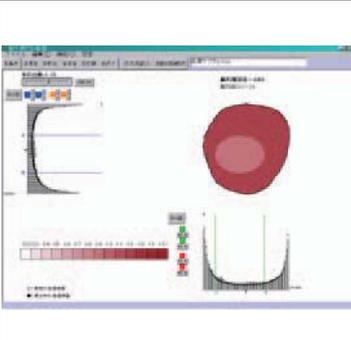
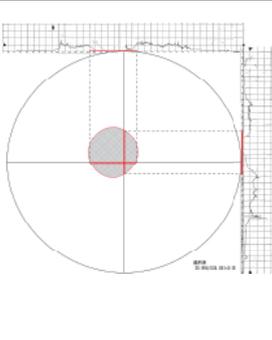
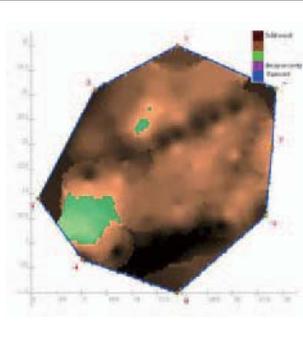
対象木 (測定高：地上 0.7m)	γ線樹木腐朽診断機	レジストグラフ	ピカス
<b>クスノキ</b> 樹高：12.0m 幹周：0.8m 枝張り：4.0m

実腐朽割合：39%

予測腐朽割合：43% (+4%)

予測腐朽割合：37% (-2%)
<b>ソメイヨシノ</b> 樹高：8.0m 幹周：1.1m 枝張り：9.0m

実腐朽割合：20%

予測腐朽割合：24% (+4%)

予測腐朽割合：5% (-15%)
