### 3.1 樹木健全度調査の基本的事項

### 3.2 樹木健全度調査の方法

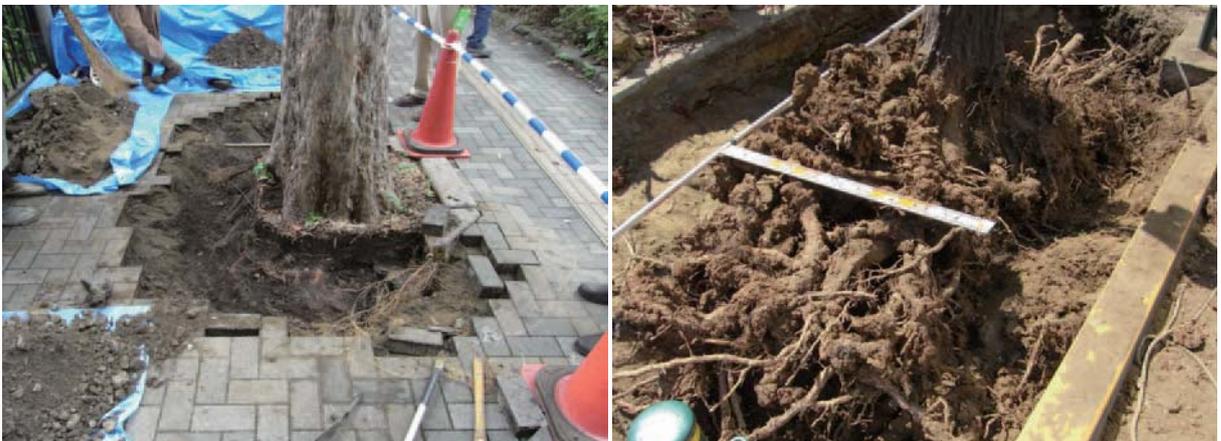
写真 -3.18 根系の詳細診断（左：根株部分、右：根株と根系部分）

外観調査により、根系に重大な欠陥があると推測された場合には、根株部分（地表面から 30cm 程度の深さ）の周辺を掘削して根系の生育状況を詳細に調査する（写真 -3.18）。植樹帯等の狭小な植栽基盤では根系が絡み合みあい、根系密度が高くなっていることが多いため、掘削時に根系に傷を与えないように注意する必要がある。最近では、圧縮空気を利用して土壌を吹き飛ばす方法が多く用いられている（写真 -3.19）。

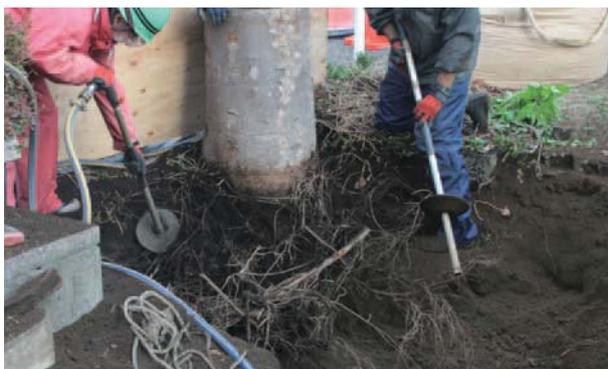
写真 -3.19 圧縮空気を利用した土壌の掘削方法

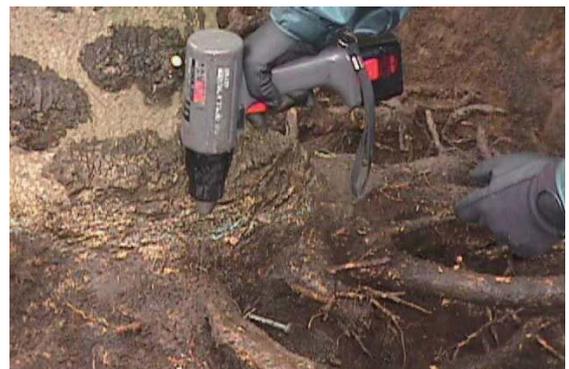
写真 -3.20 ドリルによる根系腐朽状況の確認

腐朽微候の存在箇所が目視で確認できる幹の低い部分及び根の場合は、木槌で打診して調査する。さらに、腐朽が疑わしい場合、主根は貫入抵抗値測定機あるいはドリル、成長錐等を使用して、健全材の厚さを測る調査を行う必要がある（写真 -3.20）。

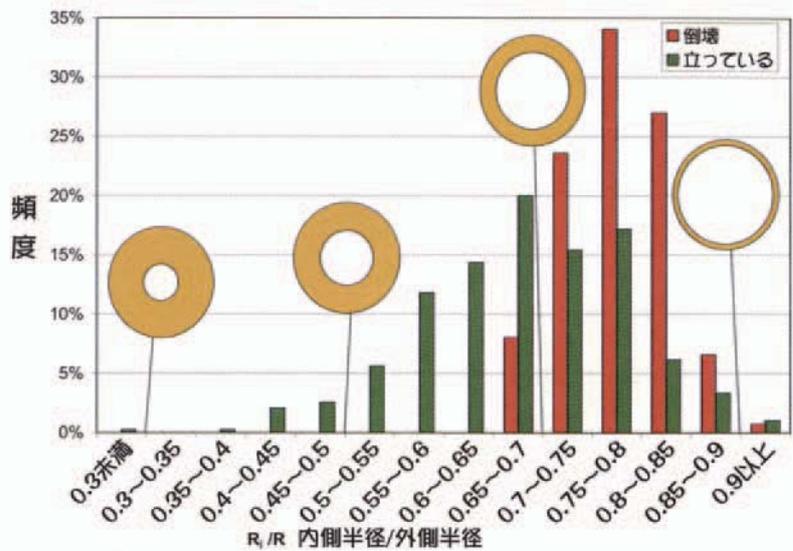
樹幹にある腐朽・空洞により折損する障害が発生することがマテック博士による実態調査結果から示唆されている。調査結果では、腐朽・空洞半径／幹半径が 0.7（幹半径の 70%）を超えると立っている樹木よりも折損する樹木が上回ることが確認されている。ちなみに、この値の 0.7 を面積に換算すると 49%（約 50%）となる。

<腐朽・空洞の大きさによる倒壊実態調査結果>

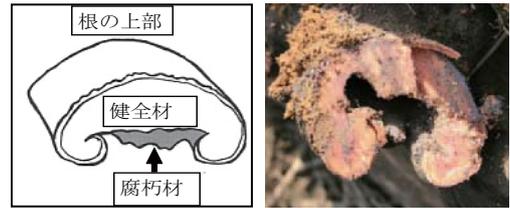
図-3.10 根系腐朽の特徴

腐朽の状態を判断する際には、根の断面が楕円形や卵型であることを認識しておく必要がある(図-3.10)。また、腐朽した根の場合には、ドリルが根を貫通して土壌に入る前に何も無い空間(隙間)を通り抜けることがあることも想定する。さらに、以下の状態を考慮して、総合的に危険性を評価する。
