## 6.2 鉄筋コンクリート造建築物の被害

### 6.2.1 被害の分類

## 6.2.2 建築物Aの被害

### 6.2.3 建築物Bの被害

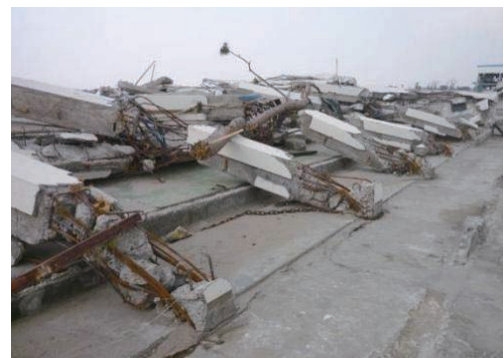
写真 6.2.1-1 2階建て建築物の倒壊

津波荷重により RC 造建築物が倒壊した事例が確認されている。写真 6.2.1-1 は、桁行方向 6 スパン、梁間方向 1 スパン、2 階建てで柱梁フレーム構造の建築物が、梁間方向に津波荷重を受けて完全に倒壊した事例である。1 階柱脚が曲げ破壊していることから、津波により 1 階に作用したせん断力が 1 階の保有水平耐力を大きく上回ったものと考えられる。なお、本建築物の柱の主筋は丸鋼であり、新耐震基準以前の旧基準により設計されたものと推測される。また、これまでの調査では、3 階建て以上の建築物では倒壊の被害は確認されていない。

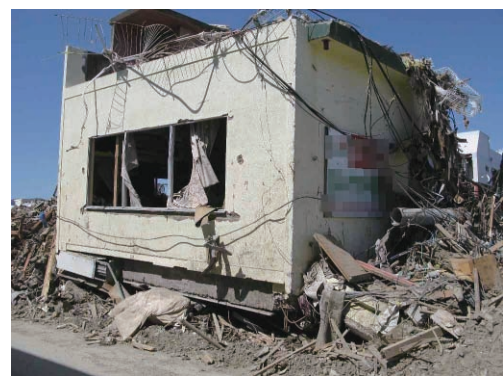
写真 6.2.1-2 2階建て建築物の層崩壊

建築物の 1 階の柱が柱頭・柱脚で曲げ破壊し、層崩壊した事例が 2 階建ての建築物において複数見られた (写真 6.2.1-2)。これらの建築物は柱梁フレーム構造であるが、1 階は比較的壁が少なく、2 階はコンクリートブロックの壁が多く設けられている。1 階が商店、2 階が住居として使用されていたものと推測され、構造的には 1 階の強度や剛性が低いという特徴を有すると思われる。これらの建築物では、2 階の開口が大きいため、2 階部分で大きな津波波圧を受け、1 階に作用するせん断力が 1 階の保有水平耐力を上回り倒壊したものと考えられる。

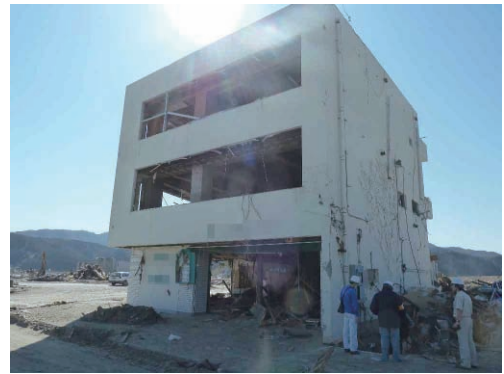
写真 6.2.1-3 残存する3階建て建築物

なお、これまでの調査では、3階建て以上の建築物では1階の層崩壊は確認されていない(写真6.2.1-3)。一般的には3階建て以上の建築物では連層の耐力壁が用いられることが多く、1階も壁の存在により耐力が大きかったものと考えられる。よって、3階建て以上で1階が柱のみの建築物については、層崩壊の可能性が無いとは言い切れないと思われる。

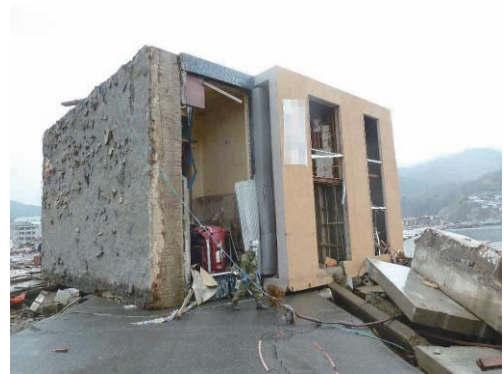
写真 6.2.1-4 3階建て直接基礎  
建築物の転倒

建築物の転倒の被害が、4階建てまでの建築物において見られた。転倒した建築物においては、何れも最大浸水深が建築物の高さを上回っている。転倒した建築物は直接基礎のもの(写真6.2.1-4)のみならず、杭基礎のもので杭が引き抜かれているものも見られた(写真6.2.1-5)。また、転倒した建築物は比較的開口が少ないものが多く、同程度の規模の建築物でも開口が大きい場合には転倒が生じていないことから、外壁の開口の大きさが転倒に大きく影響したものと考えられる。なお、最大浸水深が建築物の高さよりも高い2階建て建築物の内部において、2階の開口上端の高さまで津波の水の汚れの痕跡(写真6.2.1-6)があり、それより上の天井までの部分は空気が溜まっていたと見られる事例があった。従って、各階の開口の上端から天井までの長さが長い建築物ほど大きな浮力が働き、転倒が生じやすくなると思われる。転倒は、建築物の自重に浮力を考慮した転倒耐力よりも津波の波圧による転倒モーメントの方が大きい場合に生じると考えられるが、浮力が自重よりも大きくなるような場合には、わずかな水平力でも転倒の可能性はある。

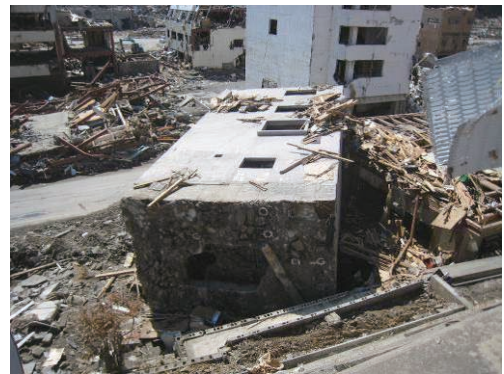
写真 6.2.1-5 4階建て杭基礎建築物の転倒

転倒した建築物ではほとんどの建築物で原位置からの移動を伴っており、大きな浮力が働いていたと推測される。写真6.2.1-5の建築物は原位置から70mほど流されているが、地面などに引きずった跡は見られていない。また、写真6.2.1-7は開口の少ない冷凍倉庫であるが、2m程度のコンクリートブロック(CB)塀を壊さずに乗り越えて転倒しており、大きな浮力が作用したことが分かる。一方で、複数の2階建てCB造集合住宅が転倒した地域(写真6.2.1-8)では、同じ形状の一部の建築物は流失してしまい移動先が分からなくなった事例があった。この場所は、防潮堤のそばであ

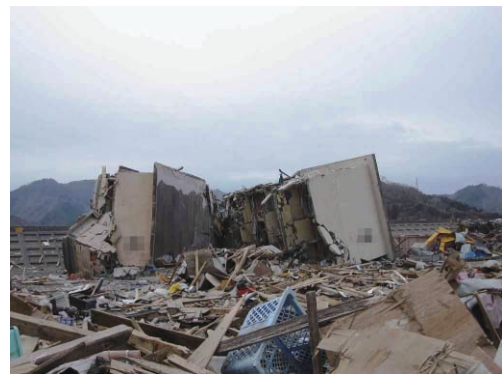
写真 6.2.1-8 CB造集合住宅の転倒

り、浮力に加えて防潮堤を乗り越えた津波による非常に大きな水平力が作用したと思われる。

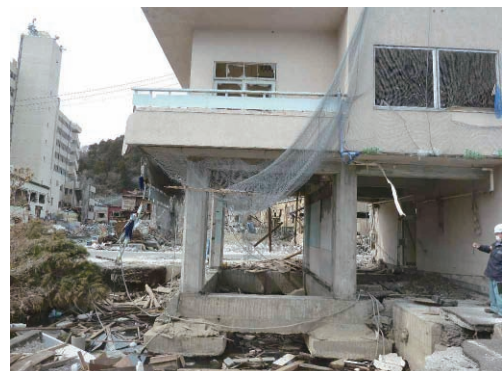
写真 6.2.1-9 洗掘による基礎の露出

津波が作用した際に、建築物の隅角部に強い水流が作用し、洗掘による大きな穴が開けられた跡が多く見られた(写真6.2.1-9)。直接基礎を有する低層建築物では、洗掘による穴に建築物が倒れ込み傾斜したもの(写真6.2.1-10)や、洗掘に加えて浮力と大きな津波波圧を受け数十メートル流されたものも確認されている(写真6.2.1-11)。なお、杭基礎を有する構造物においては、杭頭が露出しても杭および上部構造は健全であるものが見られた。

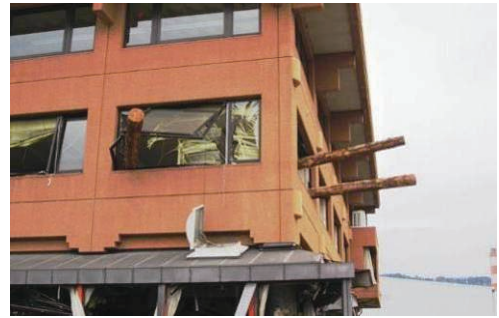
写真 6.2.1-14 流木の残骸

流木(写真6.2.1-14)、自動車、コンテナ、船舶、倒壊した建築物の一部など、さまざまな漂流物が建築

物に衝突したものと思われる。これらにより、天井、窓ガラス、ベランダの手すりなどの脱落を引き起こした建築物が多数見られた。一方、RC造構造躯体に対する明確な被害はあまり見られなかったが、集合住宅の連層壁において衝突により生じたと思われる壁の開口が見られた（写真6.2.1-15）。

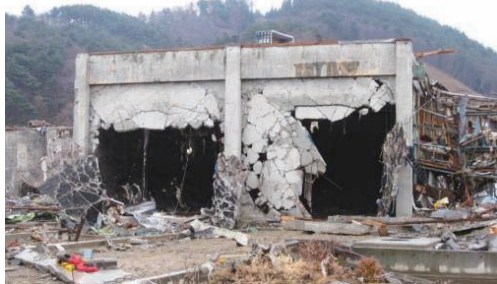
写真 6.2.1-12 非構造壁の面外破壊

建築物の津波の作用面の開口よりも、反対側の水流が抜ける側の開口が小さい場合、小さい開口に水流が一気に集中し、その周辺のRC造非構造壁に大きな圧力を作用させ、コンクリートにひび割れが生じて壁が外側に大きくはらみ、壁端部のシングル配筋の壁筋が破断する事例が見られた(写真6.2.1-12)。

建築物に作用する津波波力は、津波の作用面となる建築物の面の開口が大きい程低減されると考えられるが、作用面だけでなく水流の出口となる側の開口の大きさも影響を及ぼすと思われる。出口側の開口が小さい場合には、壁を破壊させるほどの水圧が壁に作用することから、開口から入った水をスムーズに流出させるために必要な開口の大きさにも配慮が必要である。

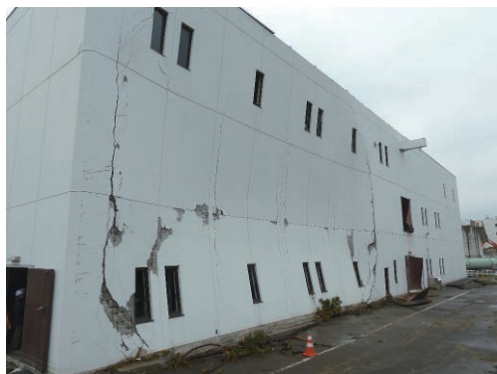
写真 6.2.1-13 2、3階部分に床を持たない連層壁の面外破壊（建築物の奥の部分には2、3階部分に床がある）

また、2、3階の床が無く支持スパンが10mを超える厚さ300mmの壁(厚さ180mmのダブル配筋の耐力壁の外側に厚さ120mmのふかしを有する壁)が外側からの津波波圧により内側に大きく湾曲している事例があった(写真6.2.1-13左側)。ただし、同一の建築物でも2、3階に床があり支持スパンが大きい部分では、耐震壁が湾曲する被害は見られなかった(写真6.2.1-13右側)。

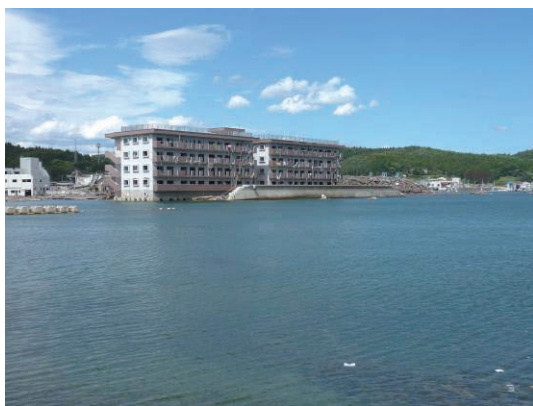
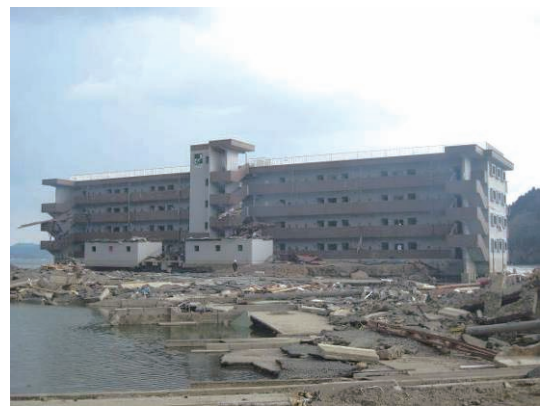
写真 6. 2. 2-1 被災後の建物状況 (南側)

建築物Aは宮城県南三陸町に建つ壁式鉄筋コンクリート構造4階建て共同住宅で、敷地は志津川湾に面する平坦地であり、建物前面から岸壁までの距離は約8m、岸壁には地盤面からの高さ約2.8mの堤防が設けられていた(写真6.2.2-1~6.2.2-2)。2棟の住棟が、中央部分に設けられたエレベータ棟を共有する形で東西方向に連なって配置されており、各棟24住戸からなる。2006年に竣工した本建物は外部階段を使って屋上に避難できる構造となっており、津波避難ビルに指定されていた(写真6.2.2-3~6.2.2-4)。

建物所在地での津波浸水深は15.4mとされており<sup>6.2-3)</sup>、本建物周辺では多数の建物が破壊、あるいは流失する被害を受けていた。本建物では海に面したY1通り側から津波が襲来し、屋上階の床上1m程度まで浸水したが、非構造部材等の被害を除けば建物躯体には地震動によるものも含めて構造的な被害は発生しておらず、津波後も残存していた<sup>6.2-4)</sup>。しかし、建物基礎部は津波によって激しく洗掘され、写真6.2.2-5~6.2.2-6に示すようにフーチングおよび杭頭が多数露出する状態となっていた。また、建物周辺の地盤は沈降し浸水していた(写真6.2.2-2)。地盤性状に対する地震動の影響については、6.2.7で検討する。津波襲来時には、40人以上の人が本建物の屋上に避難したが全員救出されており、津波避難ビルとして機能したことが確認されている。

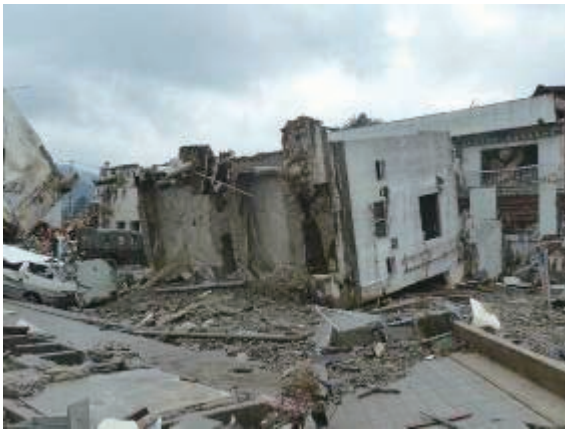
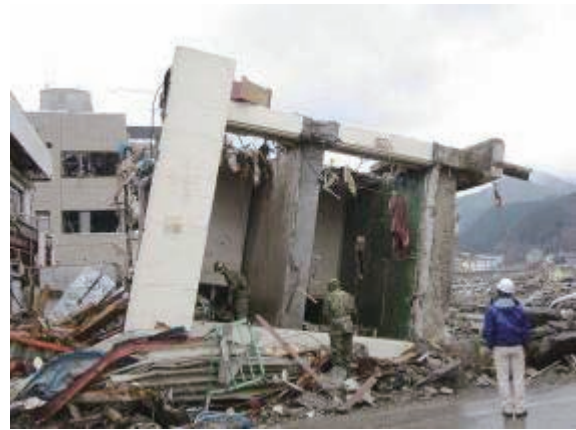
写真 6.2.3-1 建築物 東側立面

建築物Bは幅10.5m×奥行4.5m、建物高さ6.1mの2階建て鉄筋コンクリート構造物であり、1×2スパンの耐震壁付きラーメン構造物である(図6.2.3-1参照)。本建築物は宮城県女川町に所在し、津波により杭が引き抜かれ、転倒していた(写真6.2.3-1および写真6.2.3-2参照)。津波は、110mほど南東に離れた海岸線から来襲しているが、南東側には高い建築物が残留しており、西面および南面は道路に面しているため、本建築物は北側に向かって転倒していた。なお、宮城県女川町での計測浸水深は15mとされている。

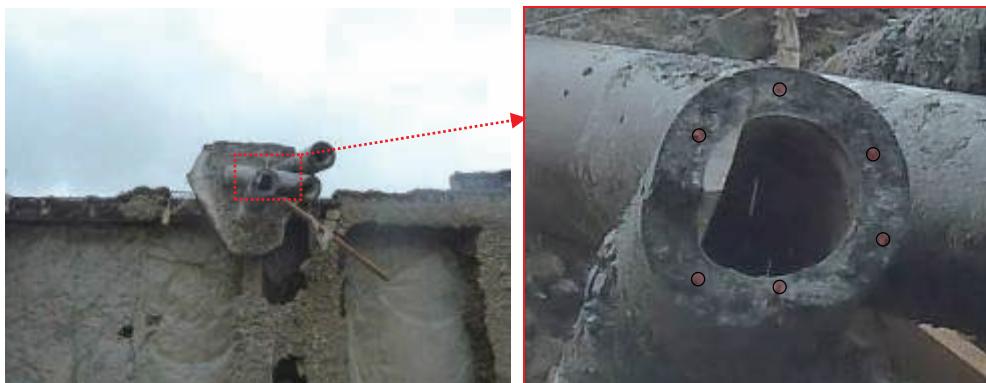
写真 6. 2. 3-3 建築物杭断面図

図 6. 2. 3-3 に基礎伏図および杭詳細図を示す。杭は耐震壁側柱下(B 構面)に 3 本ずつ、独立柱下に 2 本ずつ合計 12 本使用されている。図面によれば、杭径は 300mm、杭は 10m ごとに打継し、全長は試験杭により決定したとされているが、被害状況からは打継部分は確認できなかったため、全長は不明である。また、杭主筋についても図面上に記載がされていないが、既製 PC 杭であること、杭筋の定着長さが最小 300mm であることから 6-φ 7 と仮定した

前項より建築物総重量  $W_b$  から浮力  $F_v$  を差し引いた鉛直荷重は 970 kN となる。杭引抜き強度  $F_p$  は PC 鋼線の引張破断強度 (1 本当たり 58.3 kN) から算定し、1 本当たり 350 kN、全体で 2450 kN とした。これらの値に転倒回転中心 (圧縮側基礎下) からの距離 (回転中心—重心間距離 2.25m、回転中心—引張杭群間距離 4.5m) を乗じることによって算定される抵抗モーメント  $M_b$  は (6.2.3-1) 式より 13207 kNm となる。

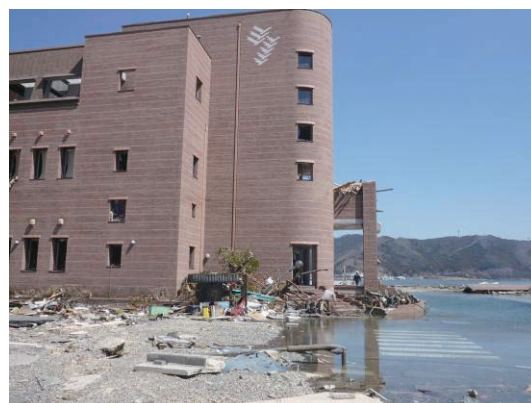
写真 6.2.4-2 建築物周囲の地盤沈降

建築物Cは宮城県女川町に1993年に竣工した鉄筋コンクリート造3階建てと2階建ての建物で(ここでは、それぞれC-1棟とC-2棟と称する)、商業および観光施設として使用されていた(写真6.2.4-1)。建物は海岸を埋め立てた敷地に建設されており、長さ18~26mの杭基礎で支持されている。建物周辺では地盤が沈降し海水に浸かっている他、部分的に洗掘も発生していたが、基礎部の被害は目視では確認できなかった(写真6.2.4-2)。地盤性状に対する地震動の影響については、6.2.7で検討する。

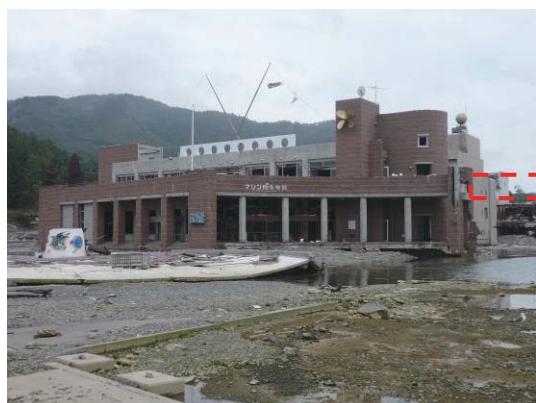
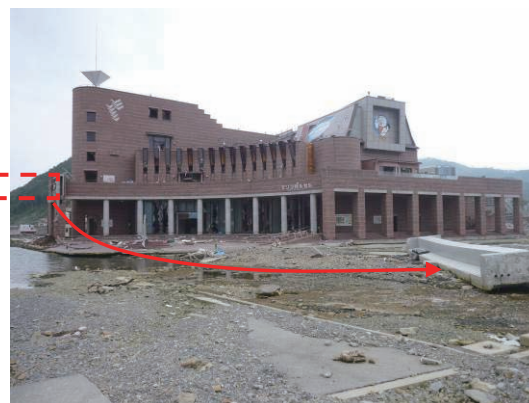
写真 6.2.4-3 建築物外観

建物所在地の津波浸水深は、C-1棟の屋上に避難した人の「屋上の近くまで津波が迫ってきた」との証言に基づき16.0mとする(文献6.2-2では、浸水深を15.6mとしている)。C-1棟では津波が越流することはなく避難者は救出されたが、C-2棟では津波が建物高さを超えたため犠牲者が発生した。この地区では多数の建物が破壊され、転倒や流失などの被害を受けたが、C-1棟とC-2棟は津波の後も残存していた。また、2棟の背後に位置する数棟の建物も、津波による損傷を受けてはいるものの残存していた。C-1棟とC-2棟には非構造部材等の被害は見られたが、建物躯体には地震動によるものも含めて外観上大きな構造被害は認められなかった(写真6.2.4-3)<sup>6.2-4)</sup>。ただし、2棟を繋ぐ長さ17.3mの連絡橋(プレストレストコンクリート造)が津波によって脱落し、海側に落下した。

(2 棟を繋ぐ連絡橋が津波で流された)

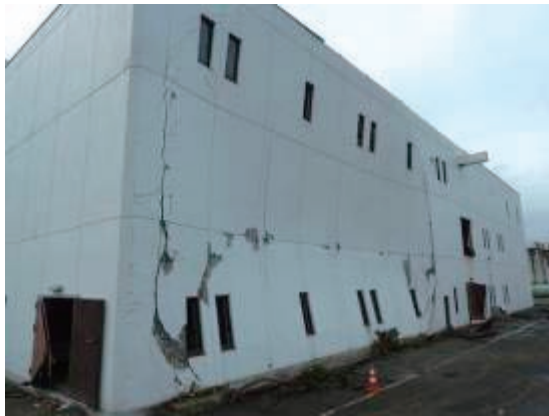
写真 6.2.5-1 耐震壁の面外変形

建築物Dは宮城県仙台市に所在する鉄筋コンクリート造3階建ての建築物であり、津波作用荷重によって外壁および付帯する柱および梁に面外変形が生じた(写真6.2.5-1)。外壁が破壊した区画は2階および3階床が吹抜けとなっており(写真6.2.5-3)、1階床から屋上階 まで桁行外構面4スパンであった津波作用面の開口率は0.02であり、津波作用荷重の低減はほぼ無かったと考えられる。被害状況から下端の柱主筋・壁縦筋はすべて降伏し、側方端部の柱に接続する桁行梁主筋および壁横筋も降伏していると推定される(写真6.2.5-2)。一方、上端では屋上階梁下端において主筋が露出しており、梁下端ではコンクリート圧壊が生じたと考えられる。

本検討結果において構造物の面外方向算定耐力は最も大きく評価した場合であっても津波作用荷重を大きく下回っており、実被害(外壁の面外変形)と整合する。また、最大浸水深の静水圧が作用するとする仮定は本件においては過大な評価(設計としては安全側の評価)となることがわかる。

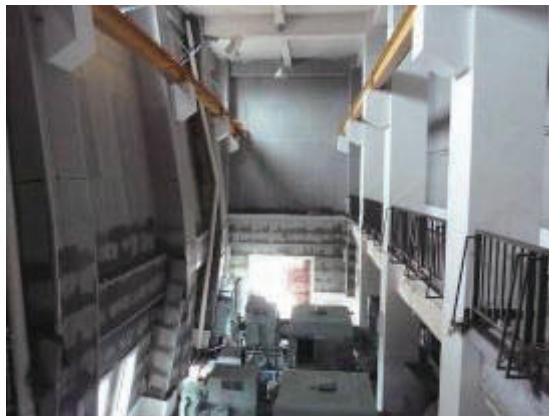
写真 6.2.5-3 建築物内部の浸水痕跡

本建築物に残留する浸水痕跡は建築物前面でのみ確認されており、10.5mであった。一方、建築物内部に残留する浸水痕跡の最大高さは5.5mであった(写真6.2.5-3)。津波は建築物東側350m程度に位置する海岸線から来襲しており、間に低い防潮堤と防潮林があるものの、周辺に遮蔽するような構造物はなく、非常に速い流速で津波が建築物に衝突したと考えられる。

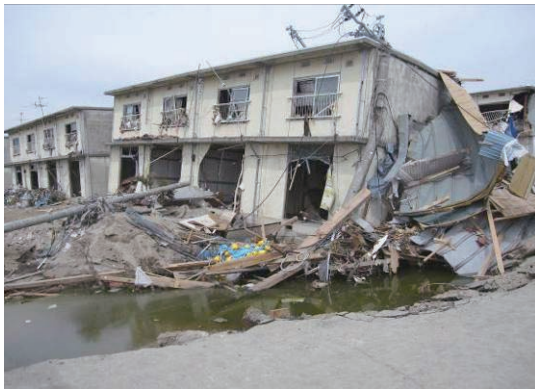
写真 6.2.6-1 周辺地盤の洗掘による傾斜

建築物Eは1970年に建設された壁式プレキャストRC造（リブ付中型コンクリートパネル造）2階建ての公営集合住宅である。本団地は1棟あたり3～5戸からなる住棟6棟から構成されており、海岸線に近い側の4戸1住棟2棟について検討を行う。1階平面は図6.2.6-1に示す通り、長辺は4スパン（スパン長さ3.81m）、短辺は1スパン（スパン長さ5.16m）で共通である。本建築物では屋上に漂流物が確認されたことから、浸水深は建築物高さ（=5.85m）以上と推定され、近隣のRC造3階建て集合住宅の前面における計測浸水深は7.5mであった。本建築物の被害状況としては、周辺地盤の洗掘による傾斜（写真6.2.6-1）や、漂流物の衝突によるとみられる2階妻壁の損傷（写真6.2.6-2）が見られたものの、1階には構造的な大きな損傷は確認されなかった。なお、海岸線から本建築物までの距離は約800mであった。

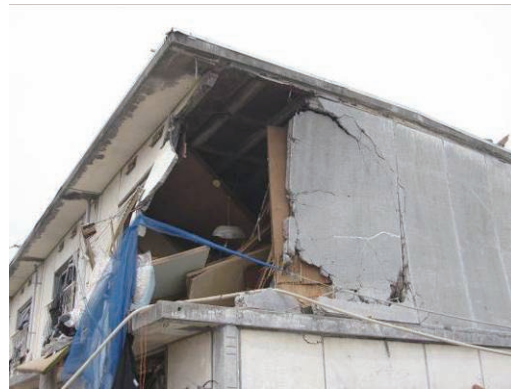
写真 6.2.6-2 2階妻壁の損傷

本建築物への津波の襲来方向を考慮して、妻面に対して直角に津波が作用したと仮定し、長辺方向に関して検討を行う。計測浸水深  $\eta=7.5$ (m)、壁幅  $B=5.16$ (m)、建築物高さ  $H=5.85$ (m)とすると、本建築物の長辺方向に作用した津波波力 P は  $1353\alpha$  (kN)となる。よって、本建築物の保有耐力 498kN に相当する津波波力は、静水圧により作用する津波波力の約 37% ( $\alpha \doteq 0.37$ ) となり、この検討結果は建築物が残存した実際の被害状況と整合しない。これは、1 階長辺方向に多数存在する大きな開口から海水が建築物内部に回り込んだことや、写真 6.2.6-2 に示すように妻壁が損傷したことにより、建築物に作用する波圧が軽減された可能性が考えられる。

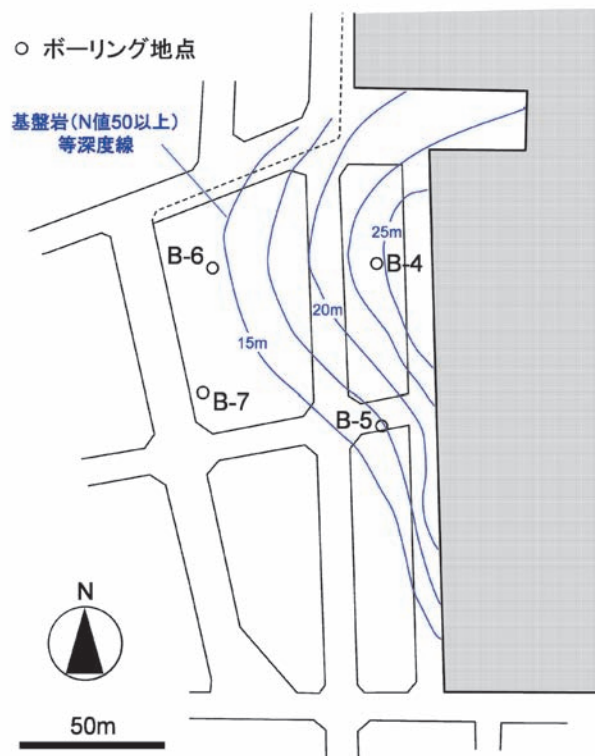
図 6.2.7-2 建築物Cの地盤調査位置 (ボーリング B-4~7)

- ・ 建築物の位置: 女川町の沿岸部
- ・ 地盤調査および対象杭の位置: 図 6.2.7-2 に示すボーリング B-4~7 地点および直近の杭。
- ・ 地盤情報: 土質柱状図、孔内水位、N 値
- ・ 杭種 (杭長): SC+PHC-B (6m+6~14m または 5m+7~15m)      杭径: 500mm または 600mm  
杭本数: 142      杭施工法: ダブルオーガ併用油圧打撃
