第3章 供試体を用いた塗り重ね部の仕様検討

3.1 試験概要

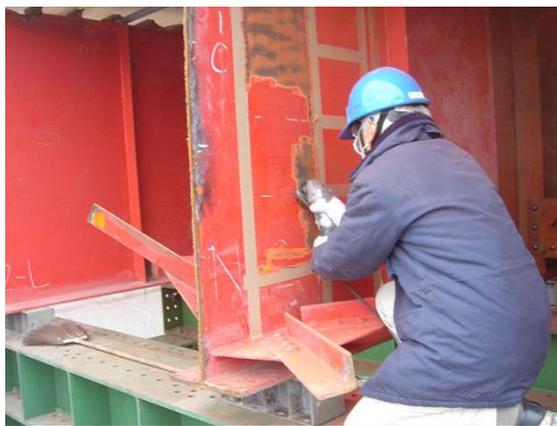
供試体 No.2 (2CR) 機械工具
(ディスクサンダー)

図-3.2 素地調整の作業状況

桁端の施工性評価試験で用いた橋の架替で撤去された A 塗装系の鋼桁の供試体 No.2～No.4 の腹板を使用して 3 本の鋼桁の片面に素地調整を 1 種類ずつ行い (図-3.2) , 各鋼桁に 5 種類の塗装を行い, 試験体とした (図-3.3) 。素地調整及び塗装は, 2006 年 (平成 18 年) 11 月 29 日～30 日に行った。各塗装の塗布範囲は, 幅 600mm×高さ 220mm の寸法とした。

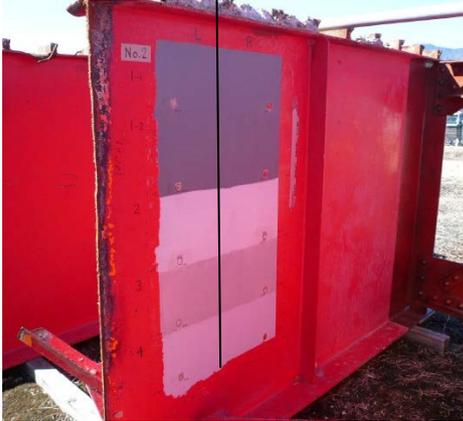
供試体 No.2 素地調整：機械工具

図-3.3 塗装後の試験体

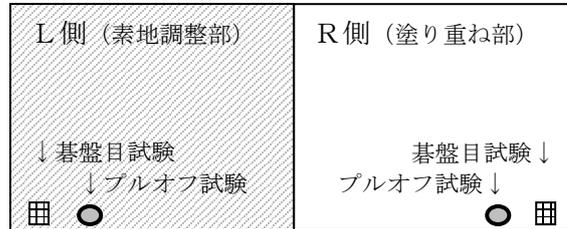
図-3.4 付着力試験の実施位置

部分塗装の塗り重ね部における新旧塗膜の付着力を確認するため、塗装施工後3ヶ月経過後に、塗膜の付着力試験としてプルオフ試験を行い、その他に塗膜と鋼材素地のはく離に対する耐性を評価する基盤目試験を行った。試験は、各ケースの素地調整部及び塗り重ね部の図-3.4に示す位置において全ケースで行った。

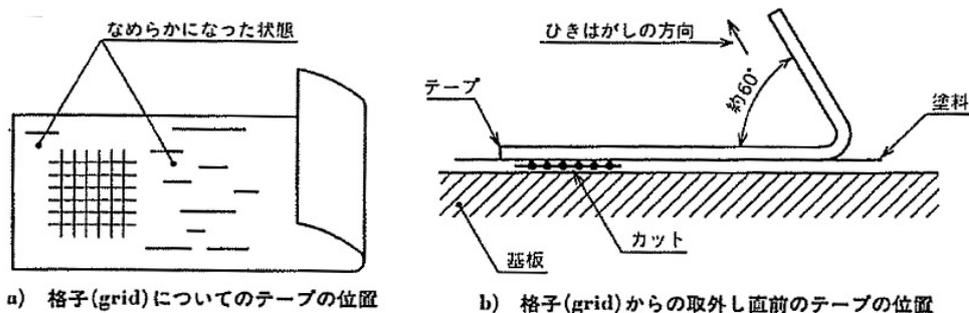
図-3.5 基盤目試験方法^{3.1)}

基盤目試験は、クロスカット法 (JIS K 5600-5-6) ^{3.1)}によった。この試験は、塗膜に基盤目状に素地に達するカッター傷を入れた後、セロハン粘着テープを塗膜に貼り付けた後に粘着テープを引きはがし、その粘着力で塗膜をはく離することにより、鋼材素地からのはく離に対する塗膜の耐性を評価するものである。本試験では、素地調整部における鋼材素地と新塗膜の間の付着性のほかに、塗り重ね部における旧塗膜と新塗膜のはく離に対する付着性を評価するために行った。

旧塗膜が残存している塗り重ね部においては、旧塗膜と新塗膜を合わせると塗膜厚が250 μm を超えるため、カッター傷の導入時点で塗膜割れのおそれがあることを考慮して、基盤目の間隔は5mmとした。図-3.5に基盤目試験の要領を、図-3.6に試験状況を示す。

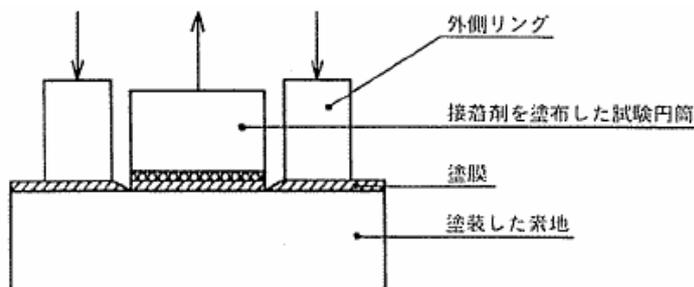
図-3.7 プルオフ試験要領^{3.3)}

プルオフ試験は、アドヒージョンテスト (JIS K 5600-5-7) ^{3.3)}によった。この試験は、直径 20mmの試験円筒を接着剤で対象部分の塗膜に固定し、接着剤の硬化後、塗膜に鋼材素地までの切込を入れ、垂直引張試験を行い、塗膜の付着力を計測するとともに、はく離状態を観察する。塗膜と素地、あるいは塗膜の層間の最も脆弱な箇所ではく離が発生することになる。なお、この試験器の計測限界 7N/mm^2 を超える場合は、「>7」と表記している。

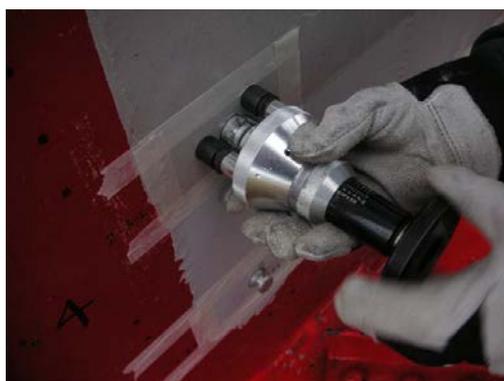
図-3.8 プルオフ試験状況

図-3.7 にプルオフ試験要領を、図-3.8 に試験状況を示す。

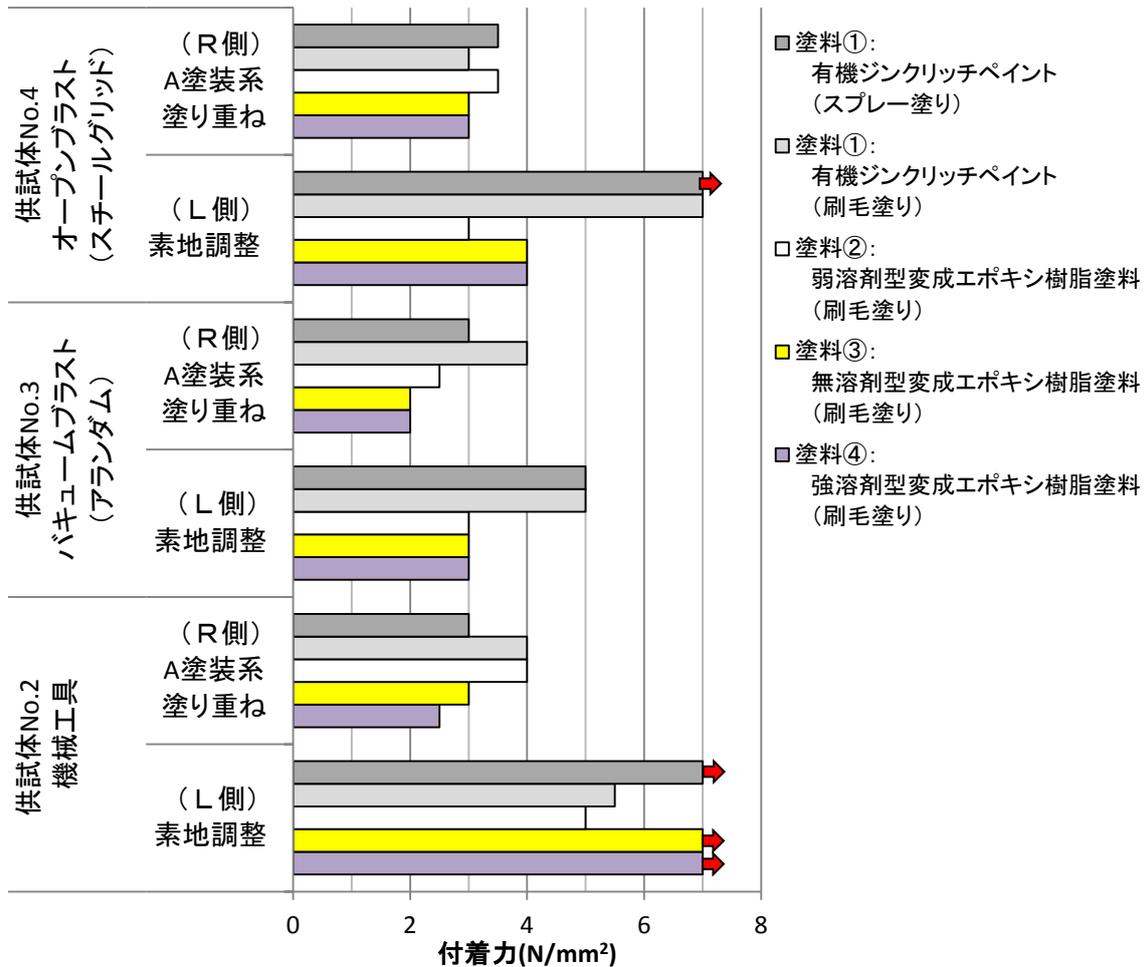
図-3.9 プルオフ試験結果 (付着力)

プルオフ試験の引張付着力を図-3.9 に、試験結果の詳細を表-3.8(a) ~ (c) に示す。各ケースの素地調整部、塗り重ね部ともに、試験は各々1回のみ実施のため値のばらつきは不明であるものの、全て引張付着力 2N/mm^2 以上 (評価点 0) であった。

変成エポキシ樹脂塗料では、 $2 \sim 4\text{N/mm}^2$ 程度であったが、有機ジンクリッチペイントでは、 $5 \sim 7\text{N/mm}^2$ 以上の高い付着力を示した。いずれも、新旧塗膜の境界部に

いずれの塗装も, $5\sim 7\text{N/mm}^2$ 以上の高い付着力を示していた。いずれも, 新旧塗膜の境界部におけるはく離はなかった。

いずれの塗装も, $2\sim 4\text{N/mm}^2$ 程度であった。いずれも, 新旧塗膜の境界部におけるはく離はなかった。

※矢印は, 付着力が 7N/mm^2 以上であることを示す。

有機ジンクリッチペイントと変成エポキシ樹脂塗料 3 種類（強溶剤形、弱溶剤形、無溶剤形）を対象としたA塗装系の塗り重ね部と素地調整部において、基盤目試験及びプルオフ試験を行った結果、新旧塗膜の境界ではく離せず、引張付着力 $2\text{N}/\text{mm}^2$ 以上あることが確認された。

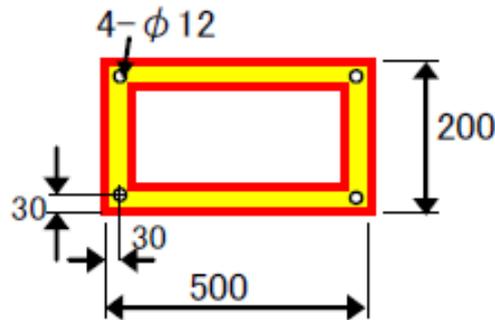
図-3.10 曝露試験片の形状、寸法

付着力試験に使用した図-3.3 に示した鋼桁の試験体から、付着力試験を行った部位を避け、寸法 200mm×300mm で工場でのシャーリング（せん断）により切断して、切断面のグラインダー仕上げや四隅のφ12mm 削孔、切断面周囲 50mm 幅のタールエポキシ樹脂塗料塗布を行い、曝露試験片とした（図-3.10）。

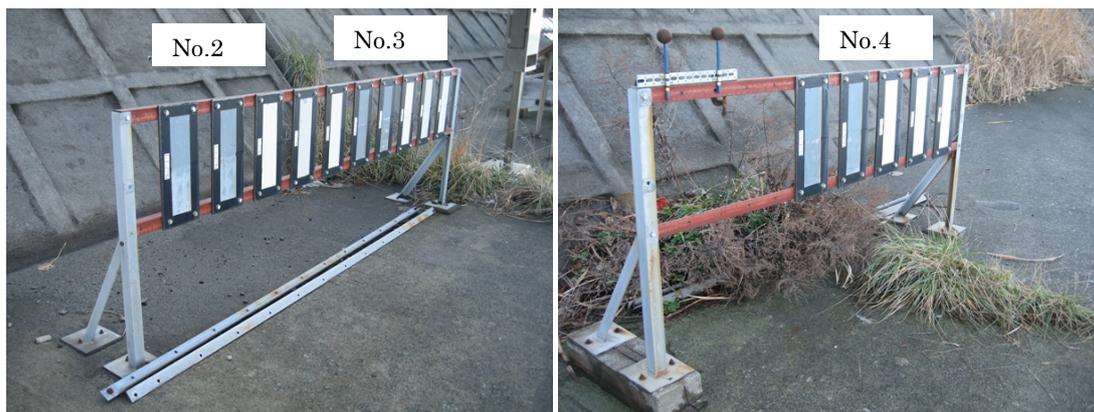
図-3.12 曝露試験片取付け状況

鋼製の曝露用架台を使用して、曝露試験片をボルトで固定した（図-3.12）。

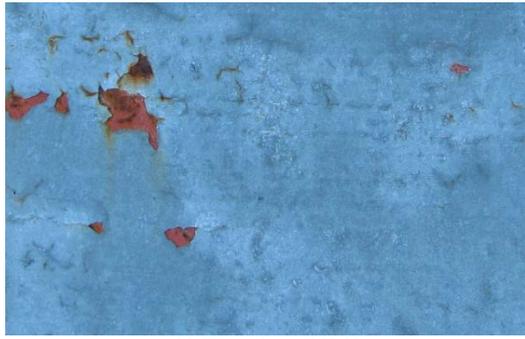
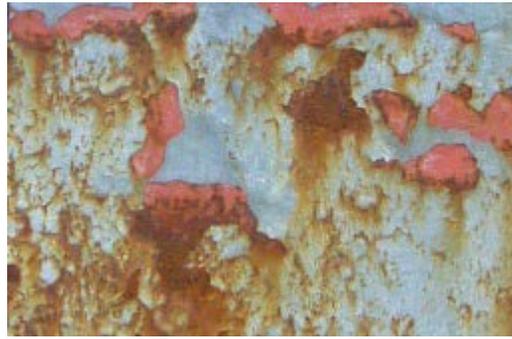
図-3.13 素地調整部の塗膜はく離 (No.2-1-1 有機ジンクリッチペイント, 機械工具)

スプレー塗りと刷毛塗りで差が出ていないものの、素地調整を機械工具で行ったもの (No.2-1-1, No.2-1-2) は、素地調整部において部分的に有機ジンクリッチペイントの塗膜のはく離がみられた (図-3.13)。

素地調整を機械工具で行ったもの (No.2) は、素地調整部に全面的な塗膜のはく離とさびが確認された (No.2-1-1, No.2-1-2)。素地調整をブラストで行った No.3, No.4 の塗膜には異状がなかった。なお、スプレー塗りと刷毛塗りで各素地調整の方法ともに塗装方法による差はなかった。

機械工具で 3 種ケレンを行ったケースにおいて、曝露 1 年経過後の比較的早期から、素地調整部において塗膜はく離しているのが確認された。

このことから、A 塗装系の下塗りの残存塗膜と有機ジンクリッチペイントの付着性の耐久性が劣ると考えられる。そのため、機械工具のみで行うⅡ種ケレンやⅢ種ケレンは、残存した下塗り塗膜との付着性が良くないため避けるべきであり、ブラストによる 1 種ケレンを基本とし、やむを得ず機械工具で処理する部分は、ごく小さな範囲に留める必要がある。

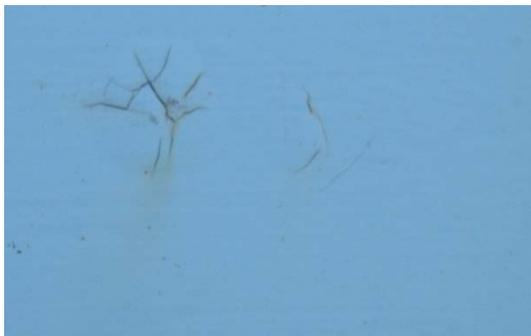
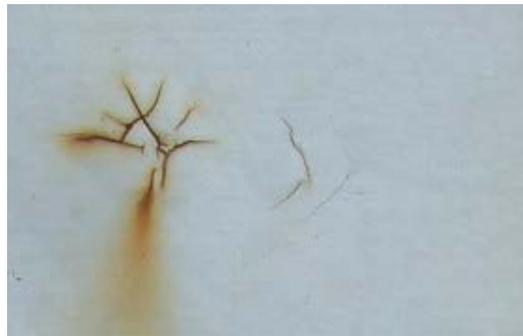
図-3.14 塗り重ね部の塗膜割れ (No.4-4 強溶剤形変成エポキシ樹脂塗料)

強溶剤形 (塗料④) において、塗り重ね部 (No.4-4) に塗膜割れが (図-3.14) , 素地調整部 (No.2-4, No.3-4, No.4-4) に点さびの発生 (図-3.15) が確認された。他の弱溶剤形 (塗料②) , 無溶剤形 (塗料③) の塗膜には異状がなかった。

塗り重ね部では、曝露1年経過で塗膜割れが確認された強溶剤形 (No.4-4) でさびが確認された。

強溶剤形塗り重ね部において塗膜のうきが生じ、その後、さび汁が確認された。また、素地調整部において、強溶剤形では、曝露 1 年経過後の比較的早期に多数の点さびの発生が確認された。

強溶剤形では、旧塗膜に影響があること、塗膜の耐久性が劣ることから、弱溶剤形又は無溶剤形を使用する必要があることが確認された。

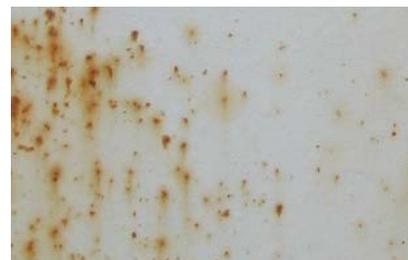
図-3.16 変成エポキシ樹脂塗料の素地調整部の点さび (曝露 2 年 4 ヶ月経過後)

素地調整部では、各素地調整のケースともに点さびが発生しており、強溶剤形 (塗料④) > 弱溶剤形 (塗料③) > 無溶剤形 (塗料②) の順番で点さびが少なかった (図-3.16)。

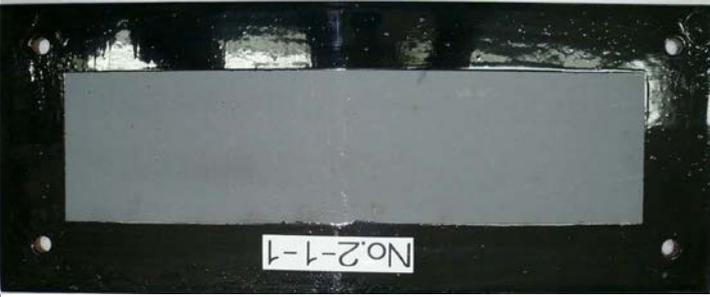
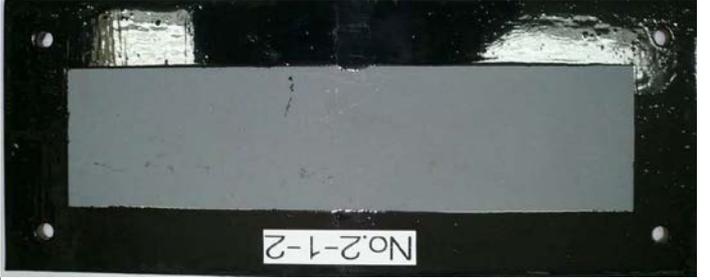
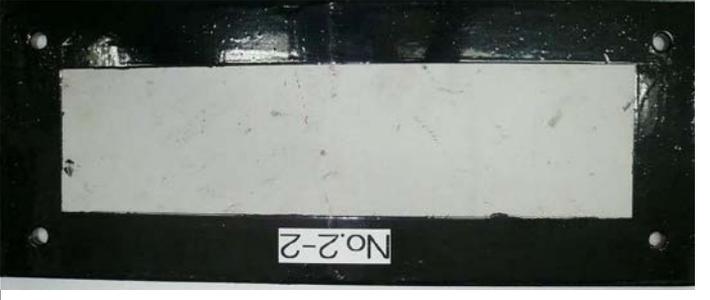
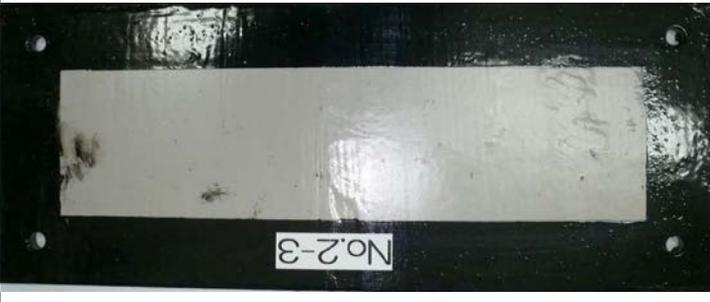
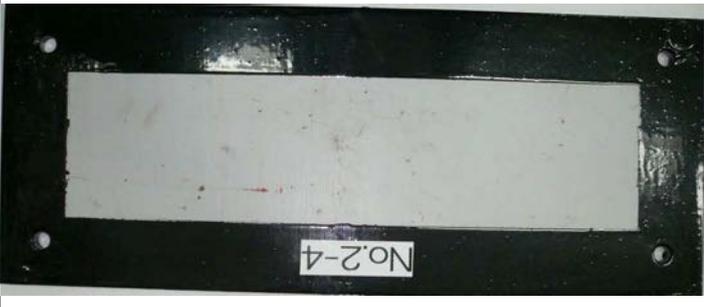
曝露試験片 No.		No.2-1-1	No.2-1-2	No.2-2	No.2-3	No.2-4
仕様	素地調整	機械工具				
	塗装	有機ジンクリッチペイント (スプレー塗り)	有機ジンクリッチペイント (刷毛塗り)	弱溶剤形変性エポキシ樹脂塗料 (刷毛塗り)	無溶剤形変性エポキシ樹脂塗料 (刷毛塗り)	強溶剤形変性エポキシ樹脂塗料 (刷毛塗り)
写真

塗り重ね部 ↑ ↓ 素地調整部					
状況	塗り重ね部	-				
	素地調整部	-

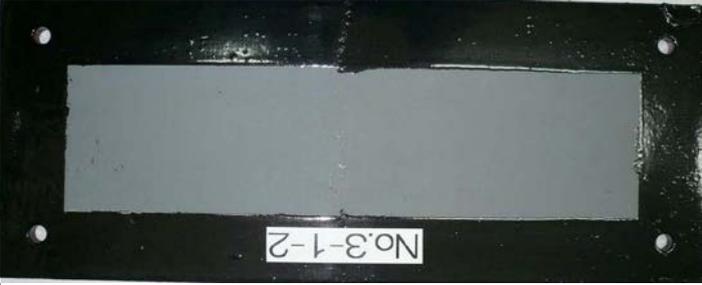
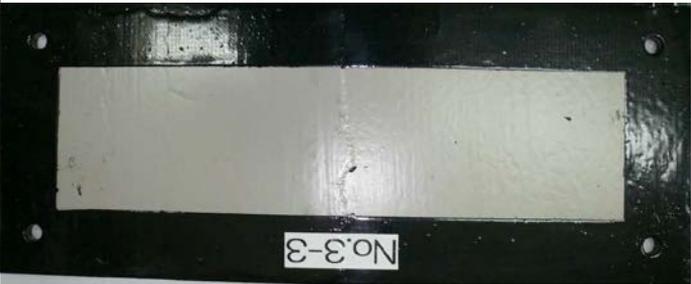
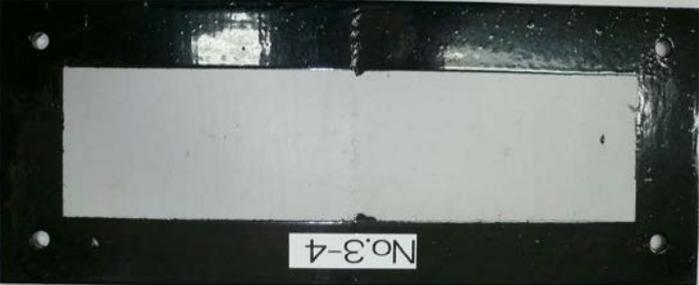
表-3.9 (b) 曝露試験片写真 (曝露前)

曝露試験片 No.		No.3-1-1	No.3-1-2	No.3-2	No.3-3	No.3-4
仕様	素地調整	バキュームグラスト (アランダム)	有機ジエンクリッチペイン	弱溶剤形変性エポキシ樹脂塗料 (刷毛塗り)	無溶剤形変性エポキシ樹脂塗料 (刷毛塗り)	強溶剤形変性エポキシ樹脂塗料 (刷毛塗り)
	塗装	有機ジエンクリッチペイント (スプレー塗り)	有機ジエンクリッチペイント (刷毛塗り)	弱溶剤形変性エポキシ樹脂塗料 (刷毛塗り)	無溶剤形変性エポキシ樹脂塗料 (刷毛塗り)	強溶剤形変性エポキシ樹脂塗料 (刷毛塗り)
写真	塗り重ね部 ↓ 素地調整部 ↓

状況	塗り重ね部 素地調整部	—	—	—	—

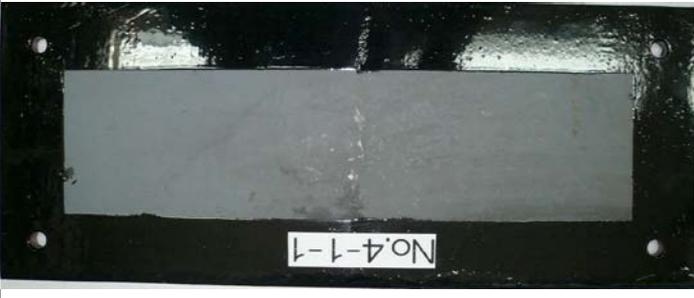
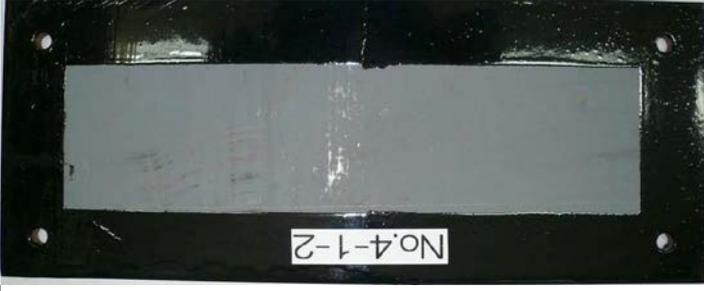
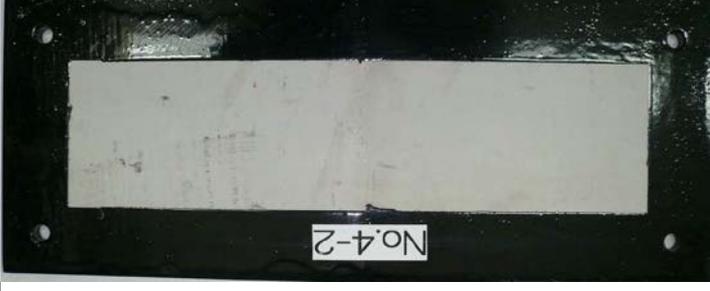
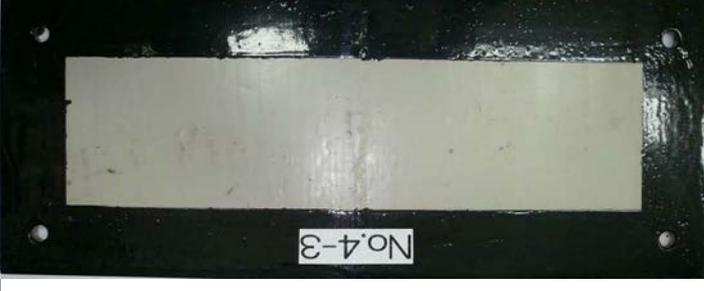
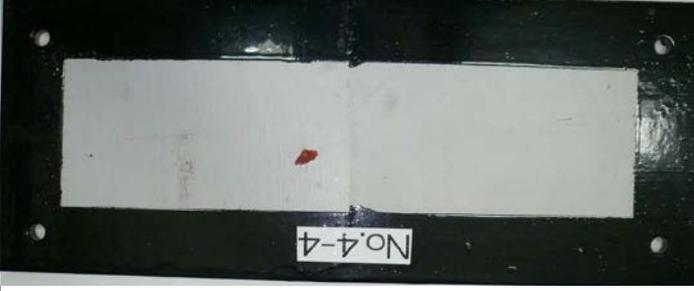
表-3.9 (c) 曝露試験片写真 (曝露前)

曝露試験片 No.		No.4-1-1	No.4-1-2	No.4-2	No.4-3	No.4-4
仕様	素地調整	オープンプラスチック (スチールグリッド)				
	塗装	有機ジンクリッチペイント (スプレー塗り)	有機ジンクリッチペイント (刷毛塗り)	弱溶剤形変性エポキシ樹脂塗料 (刷毛塗り)	無溶剤形変性エポキシ樹脂塗料 (刷毛塗り)	強溶剤形変性エポキシ樹脂塗料 (刷毛塗り)
写真

塗り重ね部 ↓ 素地調整部	—	—	傷有り	—	—
状況	塗り重ね部	—	—	—	—	—
	素地調整部	—	—	—	—	—

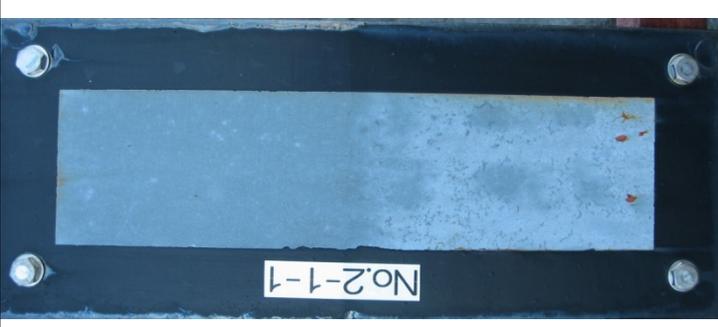
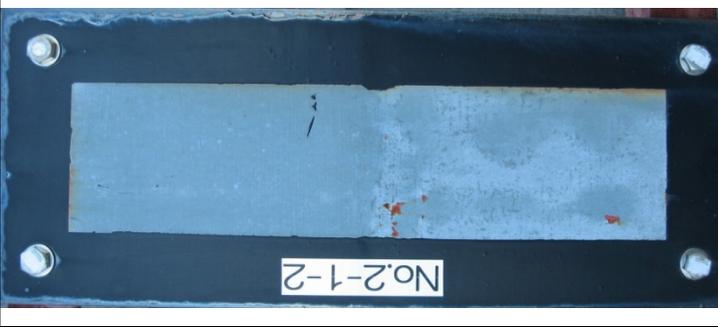
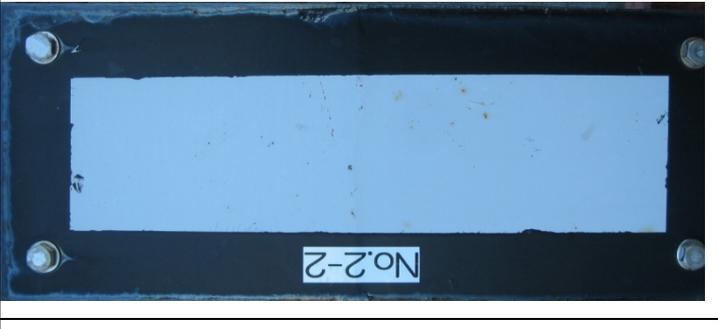
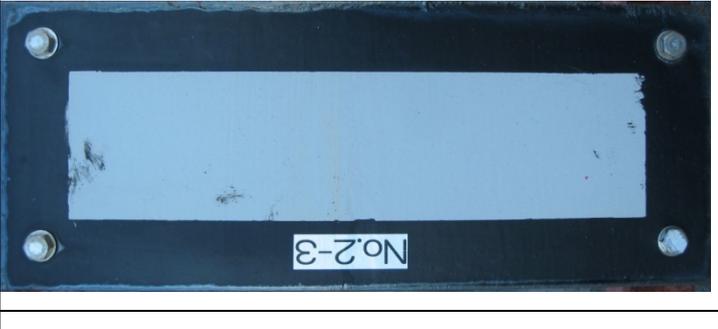
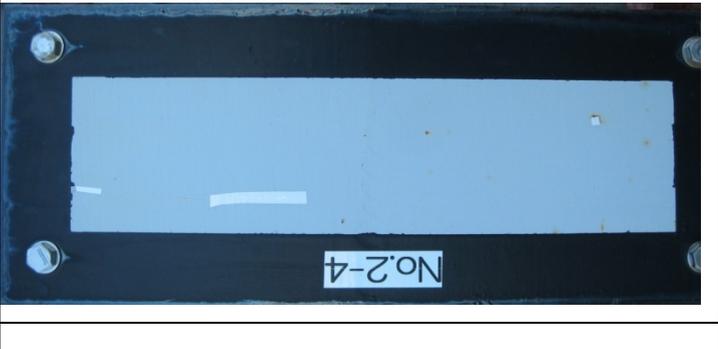
表-3.10 (a) 曝露試験片写真 (1年経過)

塗り重ね部 ↑ 素地調整部 ↓	—	—	—	—	—
状況	塗り重ね部	—	一部で有機ジンクのはく 離, さび	—	—	—
	素地調整部	一部で有機ジンクのはく 離	—	塗膜の一部に点さび	—	塗膜の一部に点さび

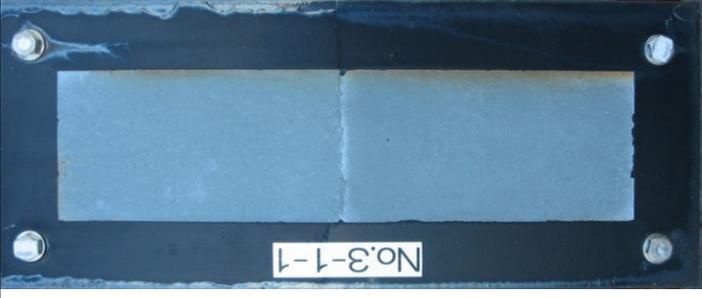
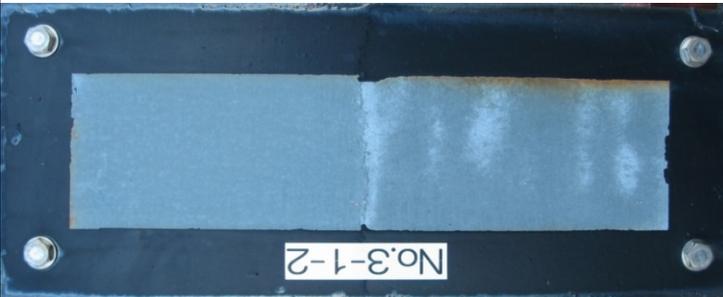
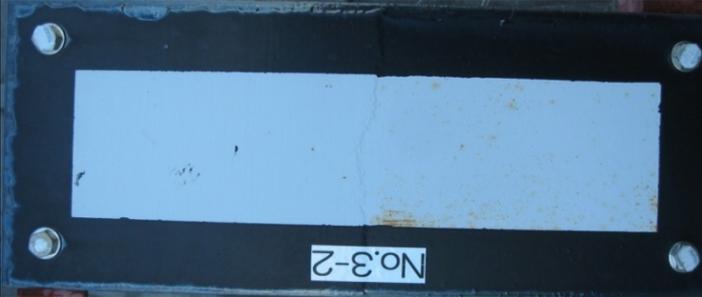
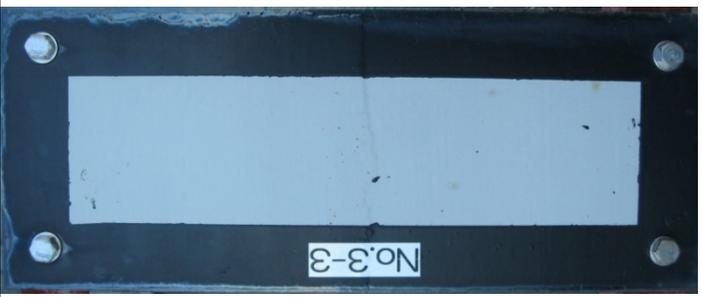
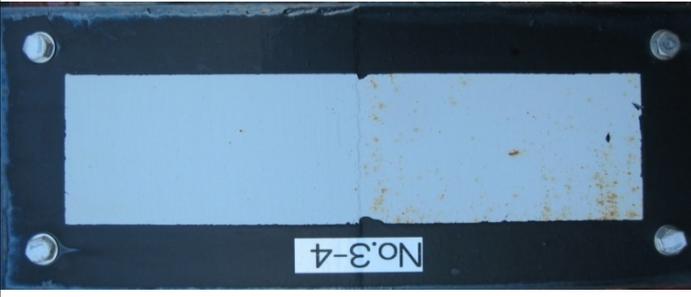
表-3.10 (b) 曝露試験片写真 (1年経過)

素地調整部 ↑					
状況	塗り重ね部	—	—	—	—	—
	素地調整部	—	—	塗膜全体に点さび	—	塗膜全体に点さび

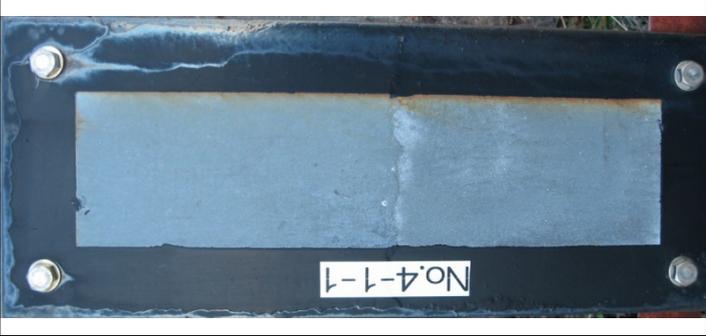
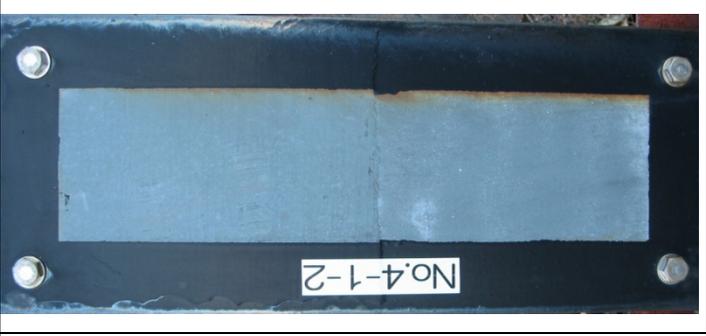
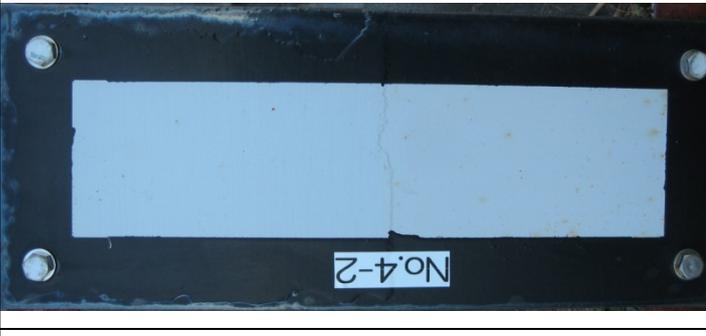
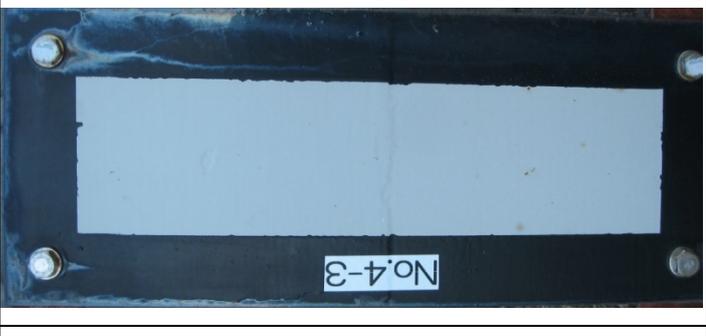
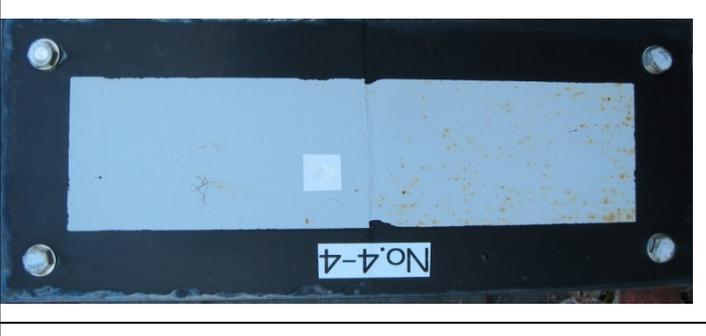
表-3.10 (c) 曝露試験片写真 (1年経過)

塗り重ね部 ↓ 素地調整部 ↓					
状況	塗り重ね部	—	—	—	—	塗膜の割れ
	素地調整部	—	—	塗膜の一部に点さび	—	塗膜全体に点さび

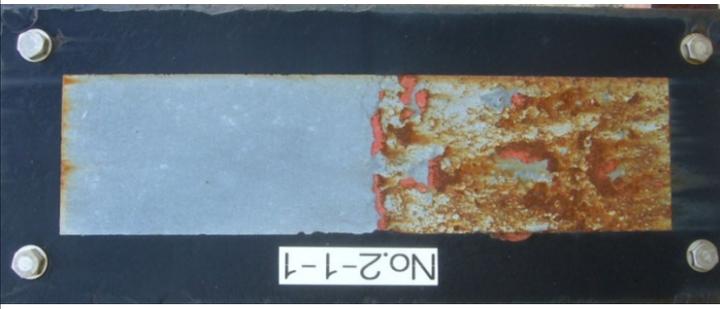
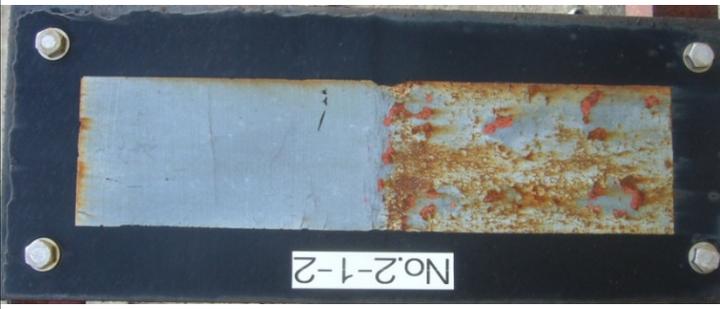
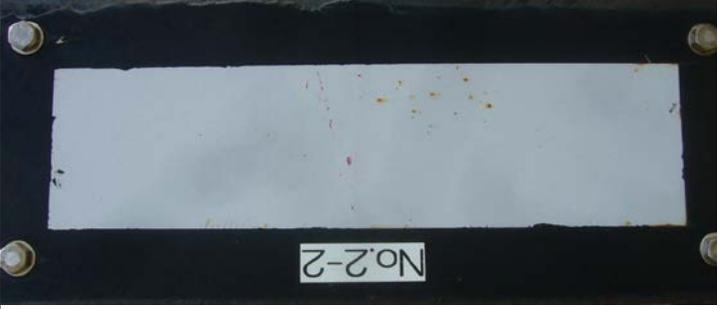
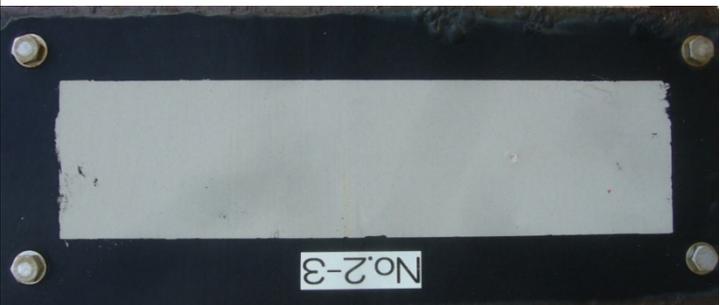
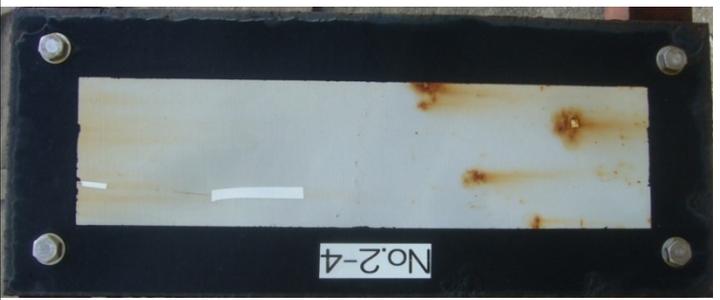
表-3.11 (a) 曝露試験片写真 (2年4ヶ月経過)

塗り重ね部 ↑ 素地調整部				
状況	塗り重ね部	-	-	-	-	-
	素地調整部	全面的に有機ジンクのはく離, さび	全面的に有機ジンクのはく離, さび	塗膜の一部に点さび	-	塗膜の一部に点さび

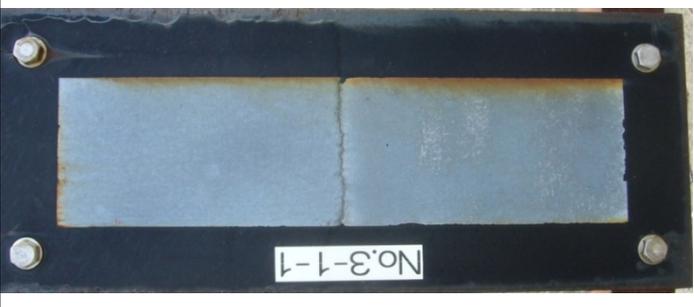
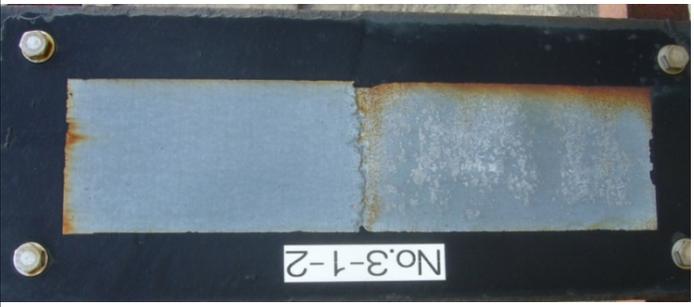
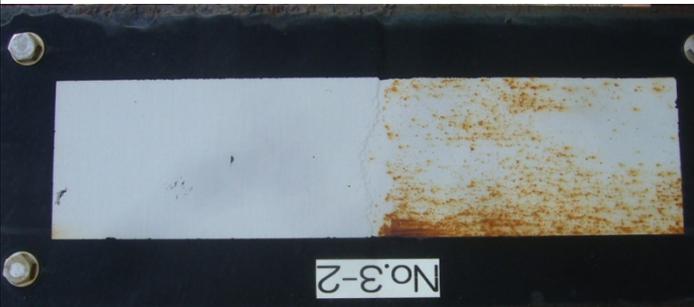
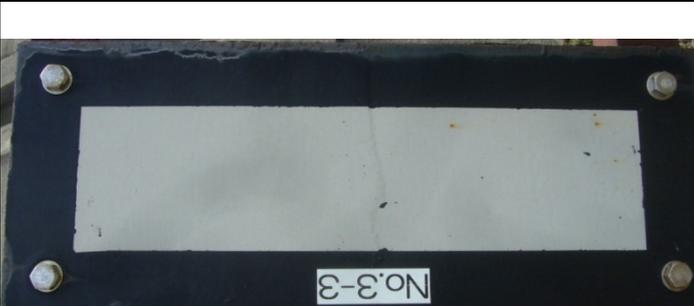
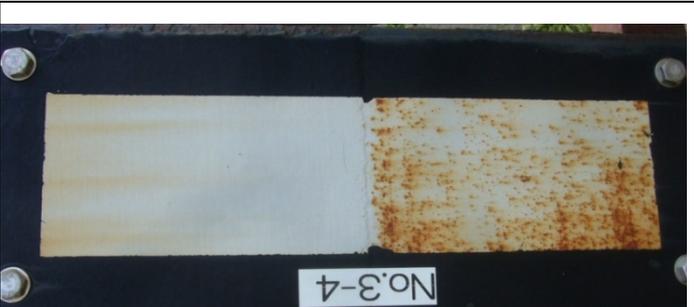
表-3.11 (b) 曝露試験片写真 (2年4ヶ月経過)

塗り重ね部 ↓ 素地調整部	—	—	—	—	—
状況	塗り重ね部	—	—	—	—	—
	素地調整部	—	—	塗膜全体に点さび	塗膜の一部に点さび	塗膜全体に点さび

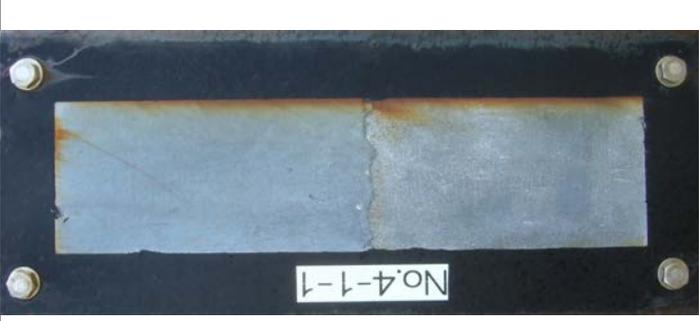
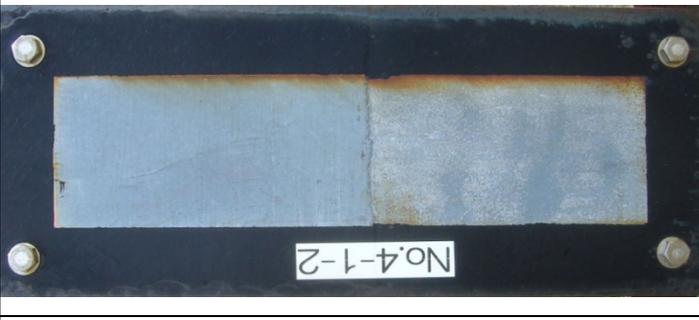
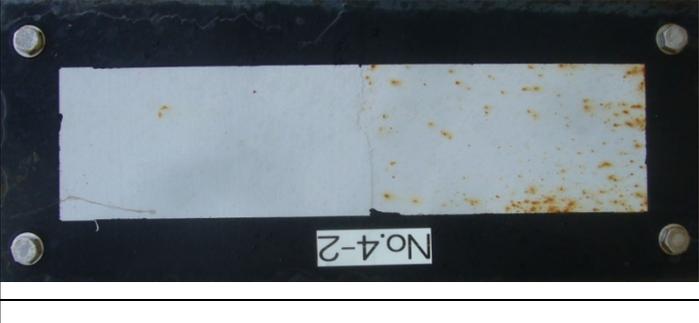
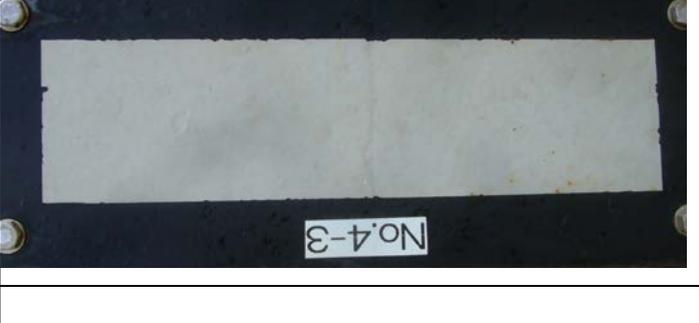
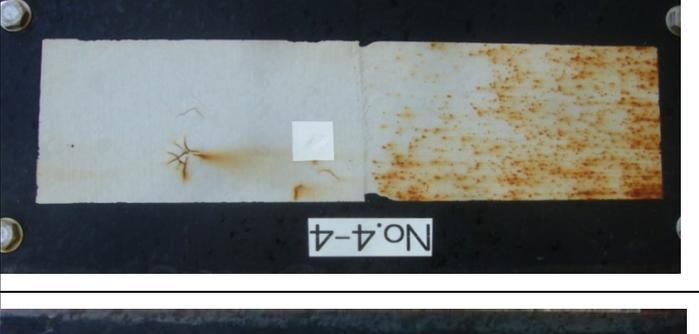
表-3.11 (c) 曝露試験片写真 (2年4ヶ月経過)

塗り重ね部 ↓ 素地調整部 ↓	—	—	点さびは、曝露前にあった傷に発生 塗膜全体に点さび	—	塗膜の一部に点さび
状況	塗り重ね部	—	—	—	—	—
	素地調整部	—	—	—	—	—
