## 付属資料 3. 鋼部材の被災温度推定用塗膜損傷見本集（案）

### 3. 1 鋼板供試体

#### （1） 開放型ガス炉加熱試験（温度パラメータ）

A-1, A-2, B-1, C-1 および C-5 塗装系の各鋼板供試体に対して、開放型ガス炉加熱試験を実施した結果を次頁以降に示す。なお、見本集の測定膜厚は、下層からの累積値である。

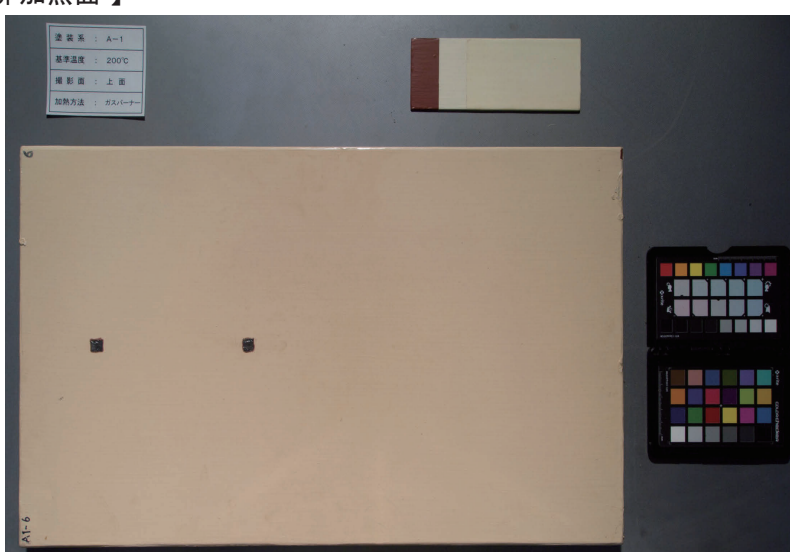
| 試験後の塗膜損傷状況 | |
|---|---|
| 【非加熱面】 | 【塗膜の変状】 |

| 試験後の塗膜損傷状況 | |
|---|---|
| | <div>・ 上塗りがやや黒く変色している。</div> <div>・ 加熱面の変色性状と同様である。</div> |

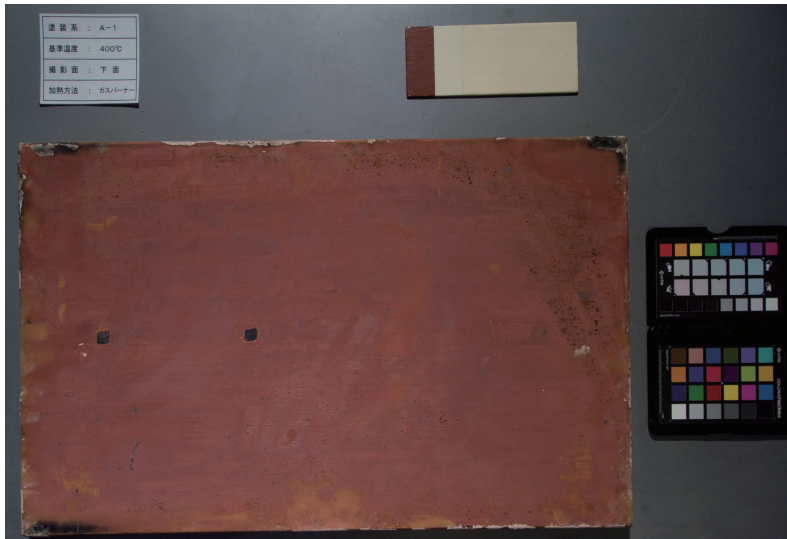
| 被災温度推定用塗膜損傷見本集 | | | | [ 開放型ガス炉加熱試験 ] | | |
|---|---|---|---|---|---|--|
| 【加熱面】 | | | | 【塗膜の変状】 | | |

| 被災温度推定用塗膜損傷見本集 | | | | [ 開放型ガス炉加熱試験 ] | | |
|---|---|---|---|---|---|--|
| | | | | <ul style="list-style-type: none"><li>上塗りは炭化した後、はがれて炉内に落下した。</li><li>下塗りが淡い色に変色している。</li><li>端部には、上塗りの炭化部(黒色部)がわずかに残っている。</li></ul> | | |

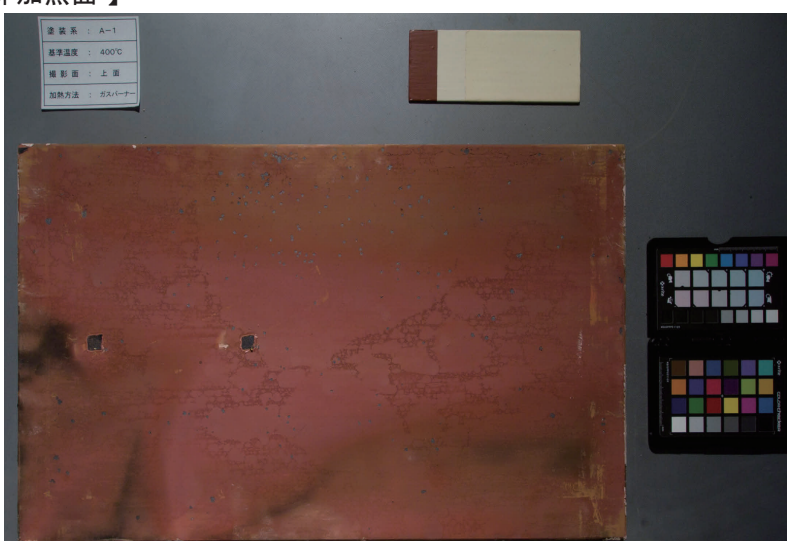
| 被災温度推定用塗膜損傷見本集 | | | | [ 開放型ガス炉加熱試験 ] | | |
|---|---|---|---|---|---|--|
| 【非加熱面】 | | | | 【塗膜の変状】 | | |

| 被災温度推定用塗膜損傷見本集 | | | | [ 開放型ガス炉加熱試験 ] | | |
|---|---|---|---|---|---|--|
| | | | | <ul style="list-style-type: none"><li>上塗りが炭化し、灰となって上面に残存した。</li><li>下塗りが、淡い色に変色している。</li></ul> | | |

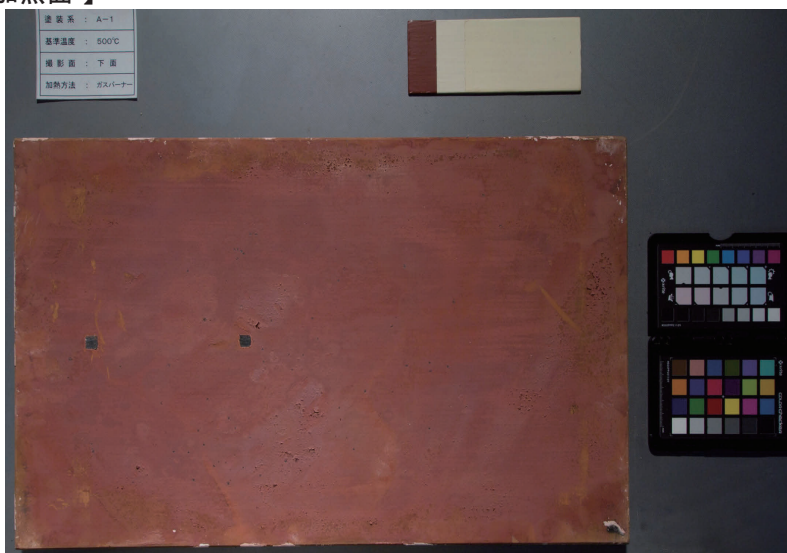
| 試験後の塗膜損傷状況 | | | | | |
|---|--|--|---|--|--|
| 【 加熱面 】 | | | 【 塗膜の変状 】 | | |

| 試験後の塗膜損傷状況 | | | | | |
|---|--|--|---|--|--|
| | | | <div><div>・ 400℃の燃焼状況とほとんど変わらない。</div><div>・ なお、下塗りが400℃よりもやや白みを帯びた変色となっている。</div></div> | | |

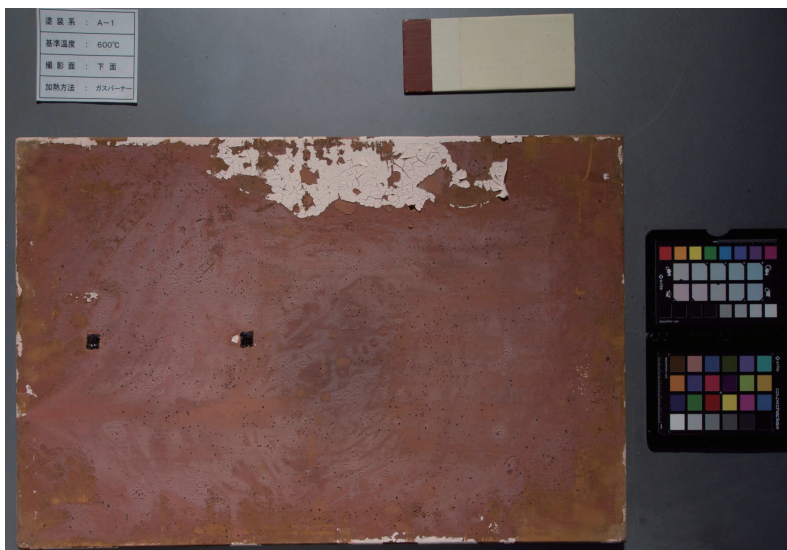
| 被災温度推定用塗膜損傷見本集 | | | | [ 開放型ガス炉加熱試験 ] | |
|---|---|---|---|---|---|
| | | | | <ul style="list-style-type: none"><li>下塗りが、500℃の変色状況から、さらに白みを帯びた変色となっている。</li><li>灰化した上塗り部が、端部に付着している。</li></ul> | |

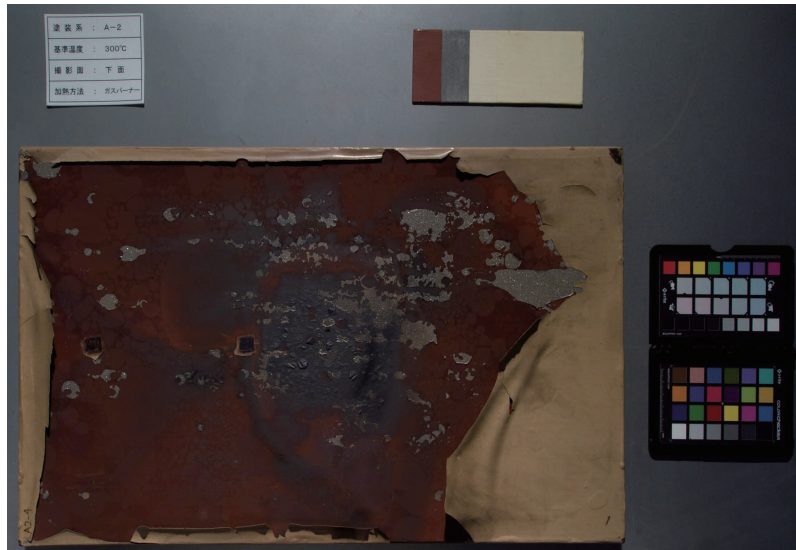
| 被災温度推定用塗膜損傷見本集 | | | | [ 開放型ガス炉加熱試験 ] | | |
|---|---|---|---|---|---|--|
| | | | | ・ 上塗りがやや黒く変色している。 | | |

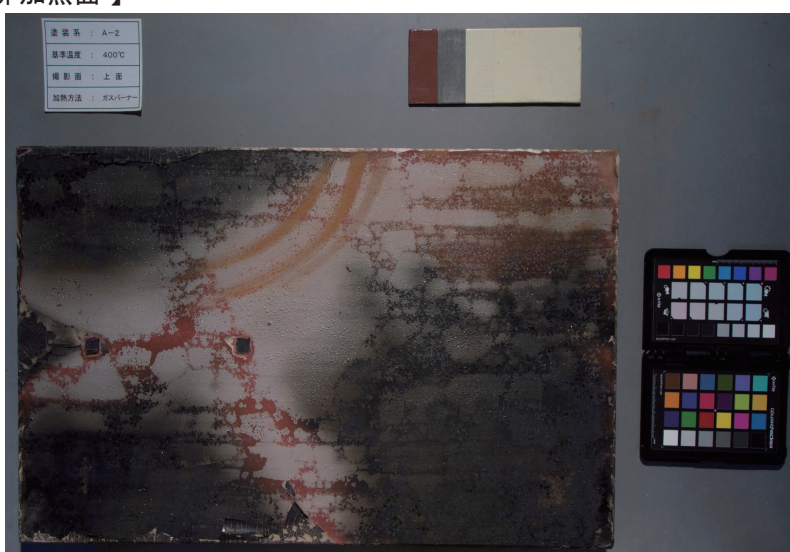
| 被災温度推定用塗膜損傷見本集 | | | | [ 開放型ガス炉加熱試験 ] | |
|---|---|---|---|---|---|
| 【非加熱面】 | | | | 【塗膜の変状】 | |

| 被災温度推定用塗膜損傷見本集 | | | | [ 開放型ガス炉加熱試験 ] | |
|---|---|---|---|---|---|
| | | | | <ul style="list-style-type: none"><li>下塗りの広範囲に、MIO塗料が付着している。</li><li>黒くなっている箇所は、上塗りが炭化して残っていた箇所である。</li></ul> | |

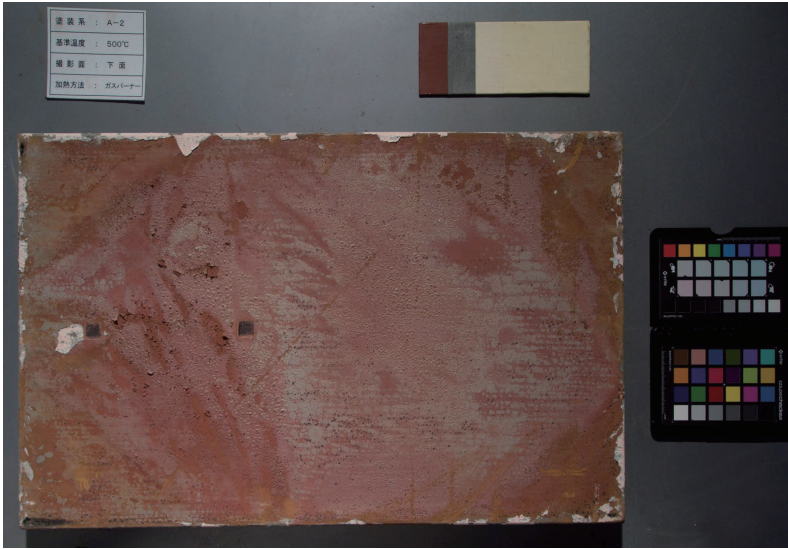
| 被災温度推定用塗膜損傷見本集 | | | | [ 開放型ガス炉加熱試験 ] | | |
|---|---|---|---|---|---|--|
| 【加熱面】 | | | | 【塗膜の変状】 | | |

| 被災温度推定用塗膜損傷見本集 | | | | [ 開放型ガス炉加熱試験 ] | | |
|---|---|---|---|---|---|--|
| | | | | <ul style="list-style-type: none"><li>400℃の場合と比較して、MIO塗料の付着部分の色が薄くなっている。</li><li>全体的な変色状況はA-1塗装系の場合と同様である。</li></ul> | | |

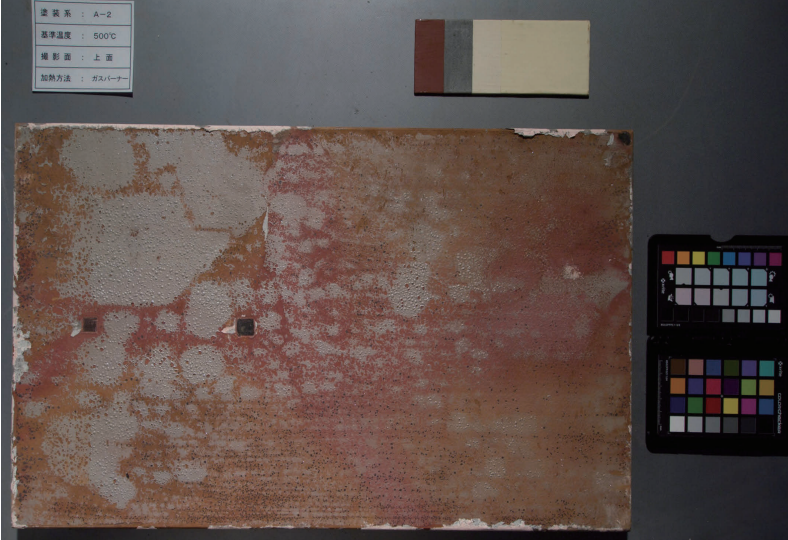
| 被災温度推定用塗膜損傷見本集 | | | | [ 開放型ガス炉加熱試験 ] | | |
|---|---|---|---|---|---|--|
| 【非加熱面】 | | | | 【塗膜の変状】 | | |

| 被災温度推定用塗膜損傷見本集 | | | | [ 開放型ガス炉加熱試験 ] | | |
|---|---|---|---|---|---|--|
| | | | | <ul style="list-style-type: none"><li>400℃の場合と比較して、黒色部がなくなっている。</li><li>MIO塗料が付着して銀色となっている箇所と、下塗りの赤みが残っている箇所、そして、下塗りが緑がかった色へと変色している箇所がある。</li></ul> | | |

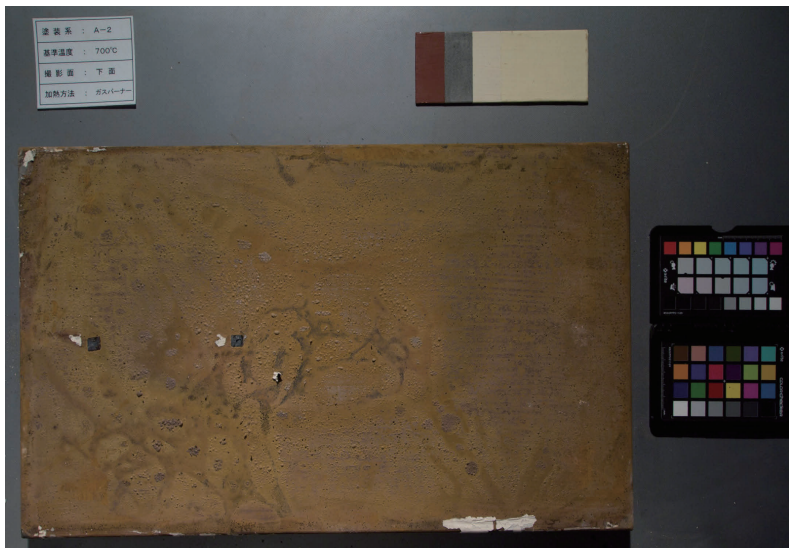
| 被災温度推定用塗膜損傷見本集 | | | | [ 開放型ガス炉加熱試験 ] | |
|---|---|---|---|---|---|
| | | | | <ul style="list-style-type: none"><li>A-1塗装系の場合と同様、下塗りが緑がかった色に変色している。</li><li>MIO塗料が付着して銀色であった箇所がなくなっている。</li></ul> | |

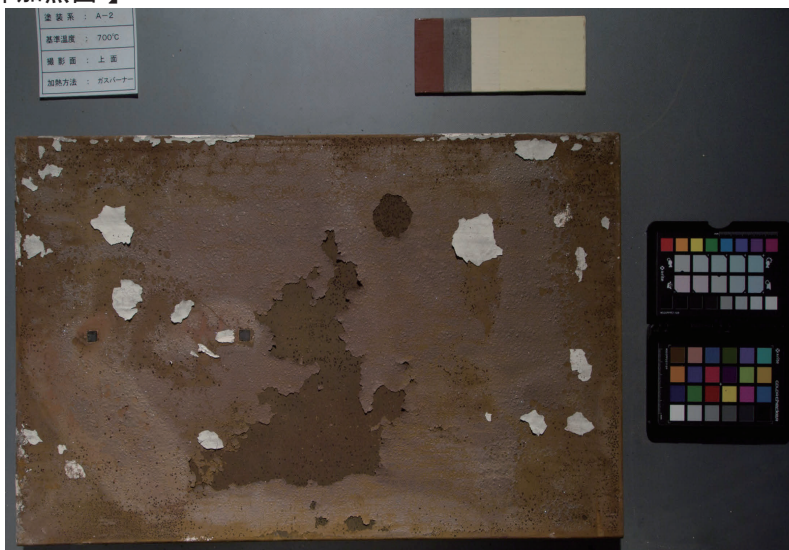
| 被災温度推定用塗膜損傷見本集 | | | | [ 開放型ガス炉加熱試験 ] | |
|---|---|---|---|---|---|
| | | | | <ul style="list-style-type: none"><li>A-1塗装系の場合と同様、下塗りが緑がかった色に変色している。</li><li>MIO塗料が付着して銀色であった箇所がなくなっている。</li><li>上塗りが灰化して灰白色となった部分が付着している箇所がある。</li></ul> | |

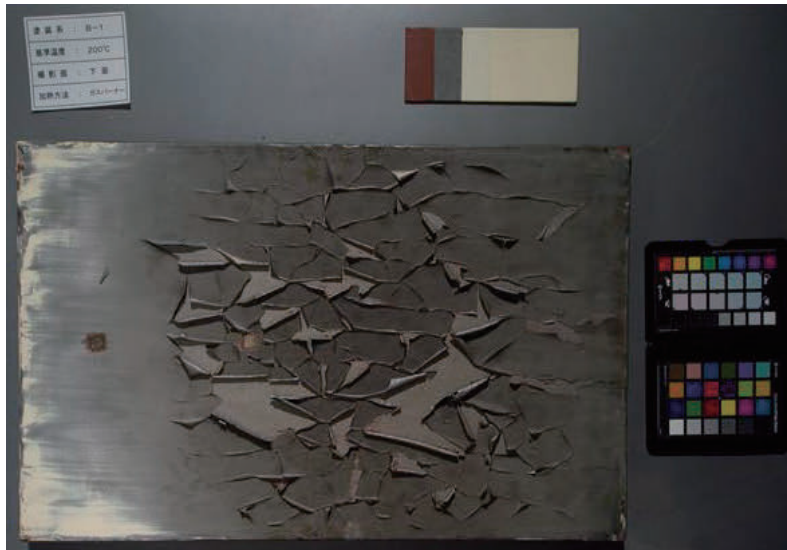
| 被災温度推定用塗膜損傷見本集 | | | | [ 開放型ガス炉加熱試験 ] | | |
|---|---|---|---|---|---|--|
| | | | | <ul style="list-style-type: none"><li>上塗りが黒く変色して、小さな「われ」が生じ、上・中塗りがMIO塗料からめくれるようにはがれている。</li><li>はがれ箇所から露出しているMIO塗料に、変状はみられない。</li><li>A塗装系とは明らかに異なる塗膜損傷状況である。</li></ul> | | |

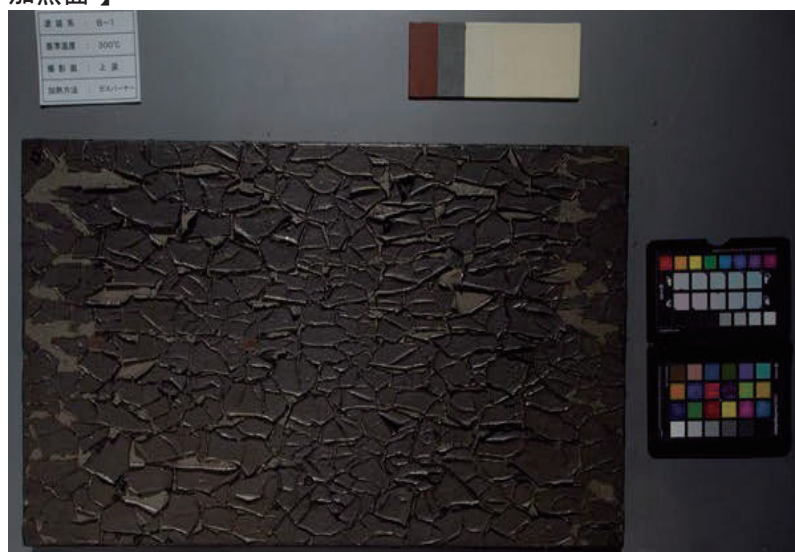
| 被災温度推定用塗膜損傷見本集 | | | | [ 開放型ガス炉加熱試験 ] | | |
|---|---|---|---|---|---|---|
| | | | | <ul style="list-style-type: none"><li>上塗りが完全に炭化して黒くなっており、小さな「われ」が無数に生じている。</li><li>塗膜の損傷状況は、加熱面の状況と同様である。</li></ul> | | |

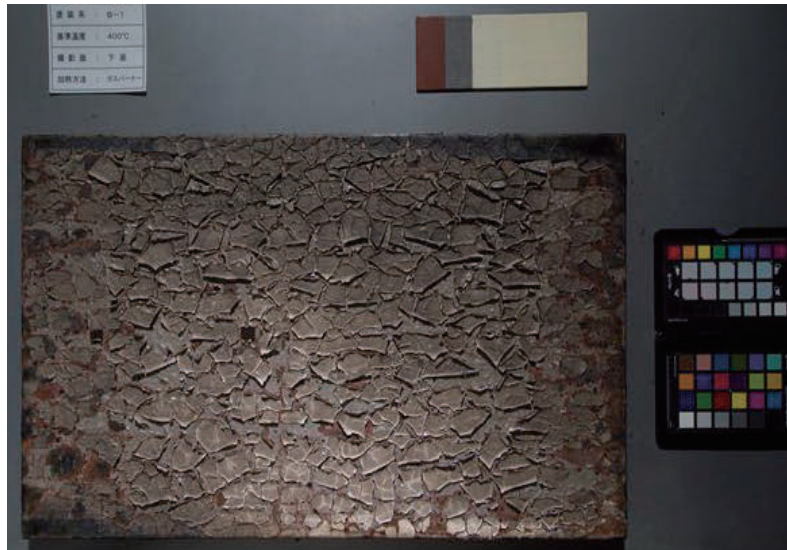
| 被災温度推定用塗膜損傷見本集 | | | | [ 開放型ガス炉加熱試験 ] | | |
|---|---|---|---|---|---|--|
| 【加熱面】 | | | | 【塗膜の変状】 | | |

| 被災温度推定用塗膜損傷見本集 | | | | [ 開放型ガス炉加熱試験 ] | | |
|---|---|---|---|---|---|--|
| | | | | <ul style="list-style-type: none"><li>300℃の状況から上塗りの灰化が進行して、灰白色に変色している。</li><li>A塗装系と異なり、上塗りは灰化して下塗りに付着している。</li></ul> | | |

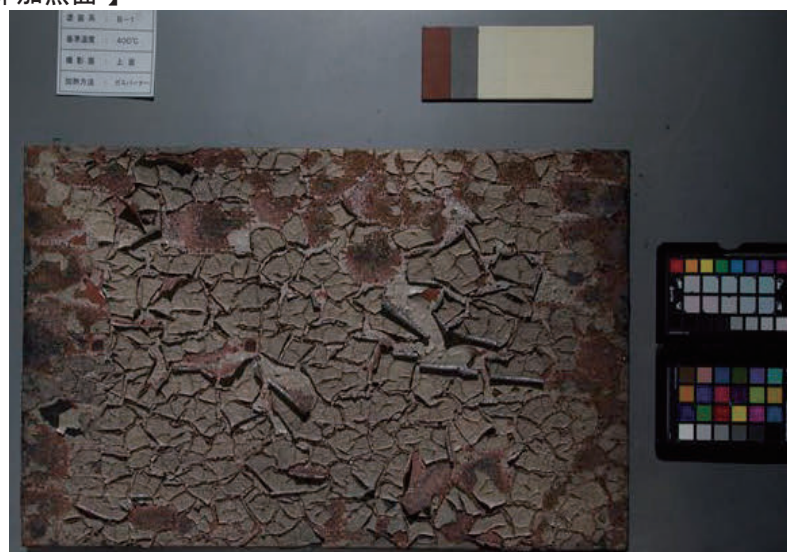
| 被災温度推定用塗膜損傷見本集 | | | | [ 開放型ガス炉加熱試験 ] | | |
|---|---|---|---|---|---|--|
| 【非加熱面】 | | | | 【塗膜の変状】 | | |

| 被災温度推定用塗膜損傷見本集 | | | | [ 開放型ガス炉加熱試験 ] | | |
|---|---|---|---|---|---|--|
| | | | | <ul style="list-style-type: none"><li>300℃の状況から上塗りの灰化が進行して、灰白色に変色している。</li><li>A塗装系と異なり、上塗りは灰化して下塗りに付着している。</li><li>加熱面と同様である。</li></ul> | | |

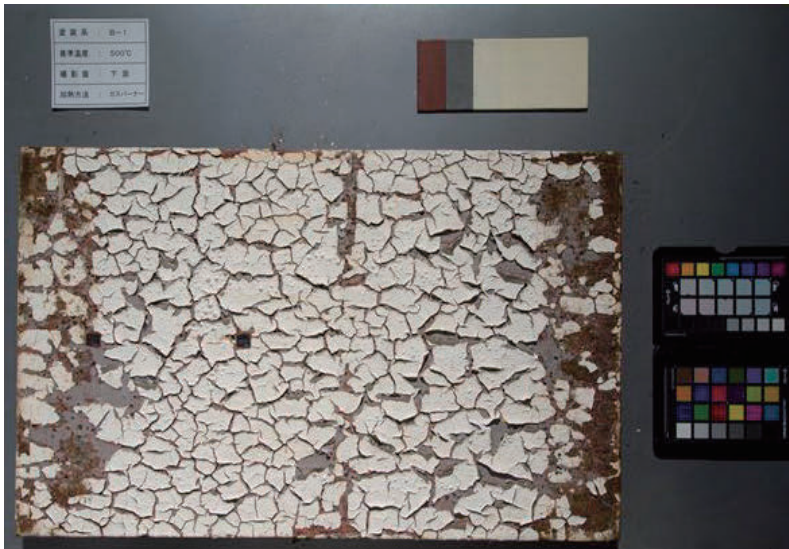
| 被災温度推定用塗膜損傷見本集 | | | | [ 開放型ガス炉加熱試験 ] | |
|---|---|---|---|---|---|
| | | | | <ul style="list-style-type: none"><li>上塗りが灰化して白色になっており、灰化のほとんどが下塗りに付着している。</li><li>上塗りがはがれた箇所ではMIO塗料の銀色部が多く見られる。</li></ul> | |

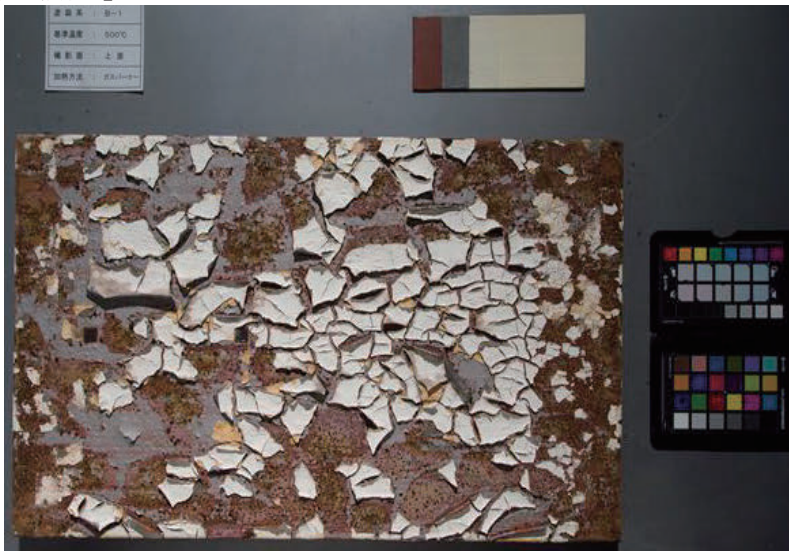
| 被災温度推定用塗膜損傷見本集 | | | | [ 開放型ガス炉加熱試験 ] | |
|---|---|---|---|---|---|
| | | | | <ul style="list-style-type: none"><li>上塗りが灰化して白色になっており、灰化のほとんどが下塗りに付着している。</li><li>加熱面に比べて、上塗りがはがれている面積が大きい。</li><li>上塗りがはがれた箇所ではMIO塗料の銀色部が多く見られる。</li></ul> | |

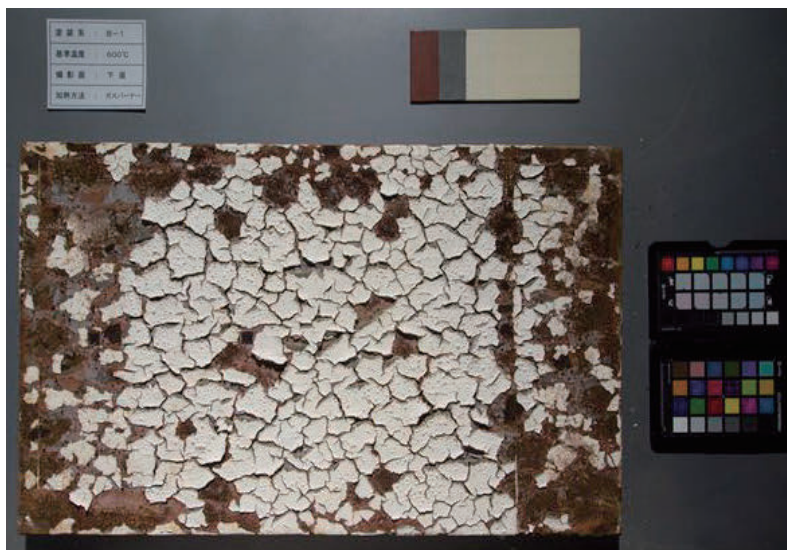
| 被災温度推定用塗膜損傷見本集 | | | | 〔開放型ガス炉加熱試験〕 | | |
|---|---|---|---|---|---|--|
| 【加熱面】 | | | | 【塗膜の変状】 | | |

| 被災温度推定用塗膜損傷見本集 | | | | 〔開放型ガス炉加熱試験〕 | | |
|---|---|---|---|---|---|--|
| | | | | <ul style="list-style-type: none"><li>上塗りがはがれている面積が、500℃の場合よりも大きい。</li><li>上塗りののはく離箇所は、500℃と比較してMIO塗料の銀色部が少ない。</li></ul> | | |

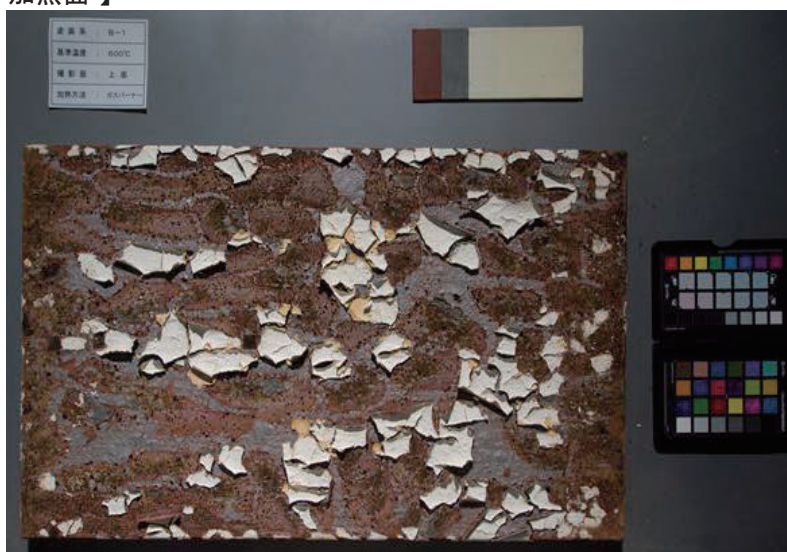
| 被災温度推定用塗膜損傷見本集 | | | | 〔開放型ガス炉加熱試験〕 | | |
|---|---|---|---|---|---|--|
| 【非加熱面】 | | | | 【塗膜の変状】 | | |

| 被災温度推定用塗膜損傷見本集 | | | | 〔開放型ガス炉加熱試験〕 | | |
|---|---|---|---|---|---|--|
| | | | | <ul style="list-style-type: none"><li>加熱面に比べて、上塗りがはがれている面積が大きい。</li><li>上塗りがはがれた箇所では、MIO塗料が付着している箇所が500℃の場合より少ない。</li></ul> | | |

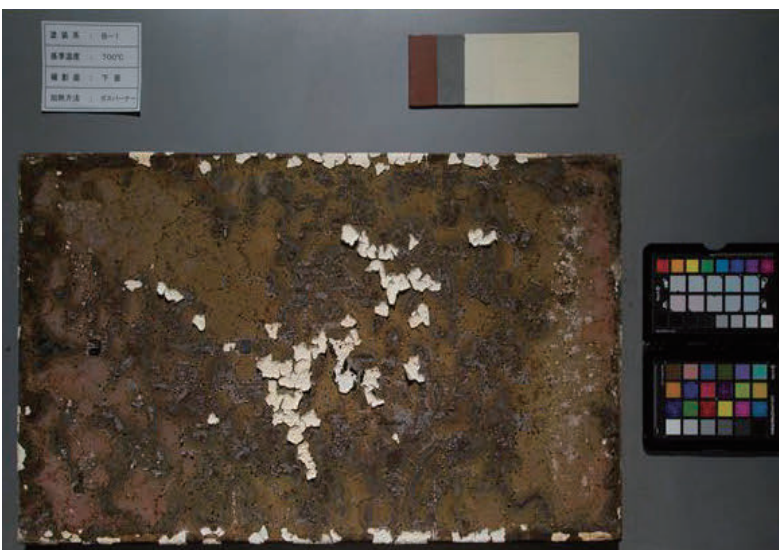
| 被災温度推定用塗膜損傷見本集 | | | | [ 開放型ガス炉加熱試験 ] | | |
|---|---|---|---|---|---|--|
| 【加熱面】 | | | | 【塗膜の変状】 | | |

| 被災温度推定用塗膜損傷見本集 | | | | [ 開放型ガス炉加熱試験 ] | | |
|---|---|---|---|---|---|--|
| | | | | <ul style="list-style-type: none"><li>・ 白色化した上塗りがほとんどはがれている。</li><li>・ 上塗りがはがれた箇所には、焦げ付いたような跡が見られる。</li><li>・ A塗装系と同様に、下塗りが緑がかった色に変色している。</li></ul> | | |

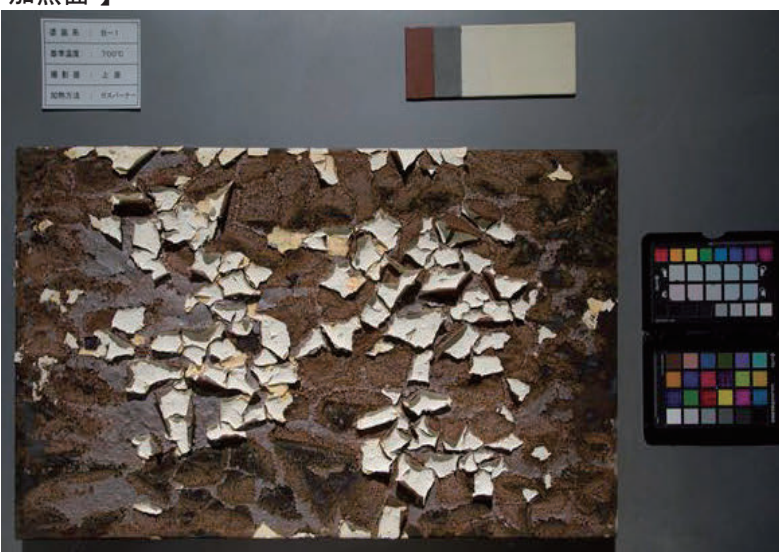
| 被災温度推定用塗膜損傷見本集 | | | | [ 開放型ガス炉加熱試験 ] | | |
|---|---|---|---|---|---|--|
| 【非加熱面】 | | | | 【塗膜の変状】 | | |

| 被災温度推定用塗膜損傷見本集 | | | | [ 開放型ガス炉加熱試験 ] | | |
|---|---|---|---|---|---|--|
| | | | | <ul style="list-style-type: none"><li>・ 上塗りの付着状況は、600℃の場合と変わらない。</li><li>・ A塗装系と同様に、下塗りが緑がかった色に変色している。</li></ul> | | |

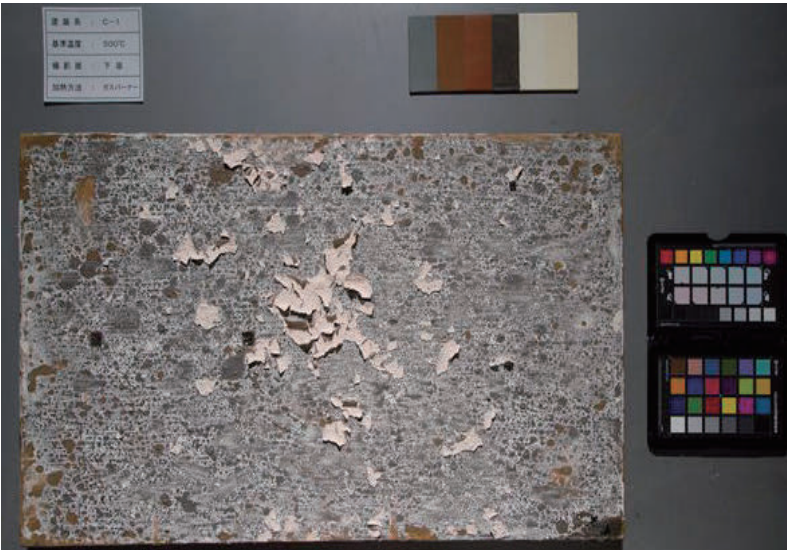
| 被災温度推定用塗膜損傷見本集 | | | | [ 開放型ガス炉加熱試験 ] | |
|---|---|---|---|---|---|
| | | | | <ul style="list-style-type: none"><li>上塗りが灰化し、ほとんどがはがれ落ちている。なお、わずかに供試体に付着している箇所もある。</li><li>上塗りがはく離した箇所の大部分では、MIO塗料が付着しており、全体的に灰色になっている。</li></ul> | |

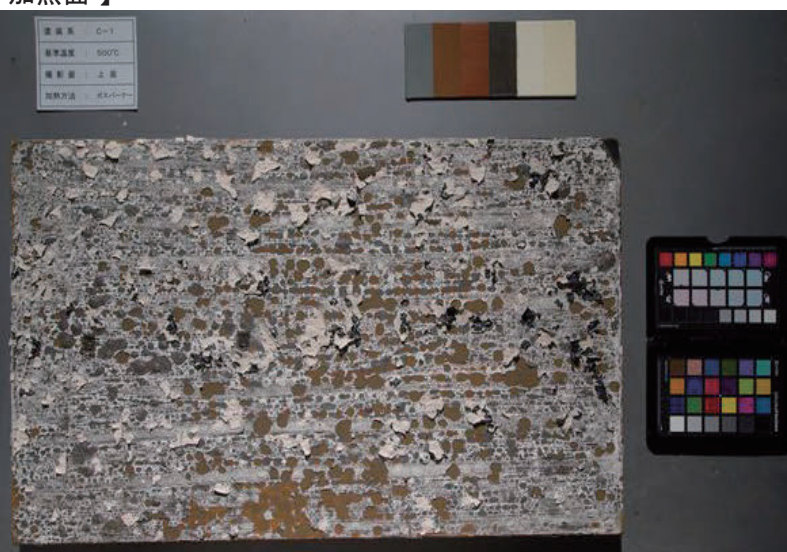
| 被災温度推定用塗膜損傷見本集 | | | | [ 開放型ガス炉加熱試験 ] | |
|---|---|---|---|---|---|
| | | | | <ul style="list-style-type: none"><li>加熱面と同様である。</li></ul> | |

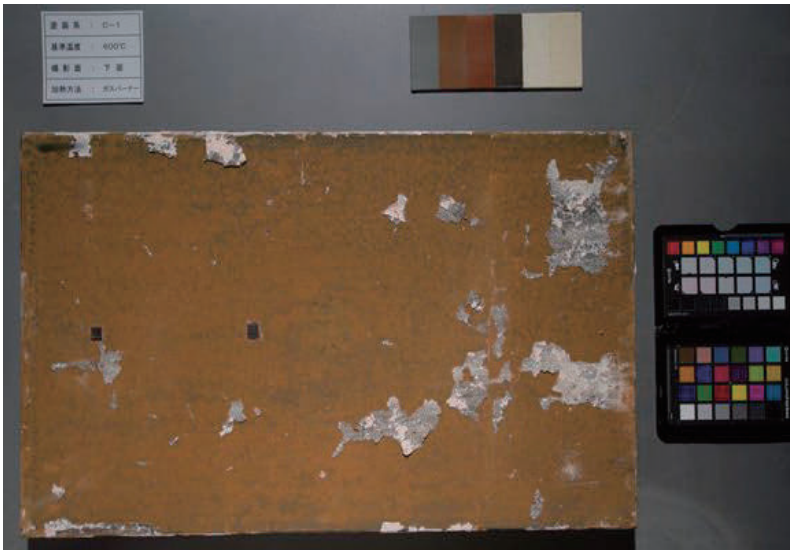
| 被災温度推定用塗膜損傷見本集 | | | | [ 開放型ガス炉加熱試験 ] | |
|---|---|---|---|---|---|
| 【 加熱面 】 | | | | 【 塗膜の変状 】 | |

| 被災温度推定用塗膜損傷見本集 | | | | [ 開放型ガス炉加熱試験 ] | |
|---|---|---|---|---|---|
| | | | | <ul style="list-style-type: none"><li>MIO塗料のほとんどがはく離し、下塗りのエポキシ樹脂塗料が露出した状態となっている。</li><li>エポキシ樹脂塗料は、淡い色に変色している。</li></ul> | |

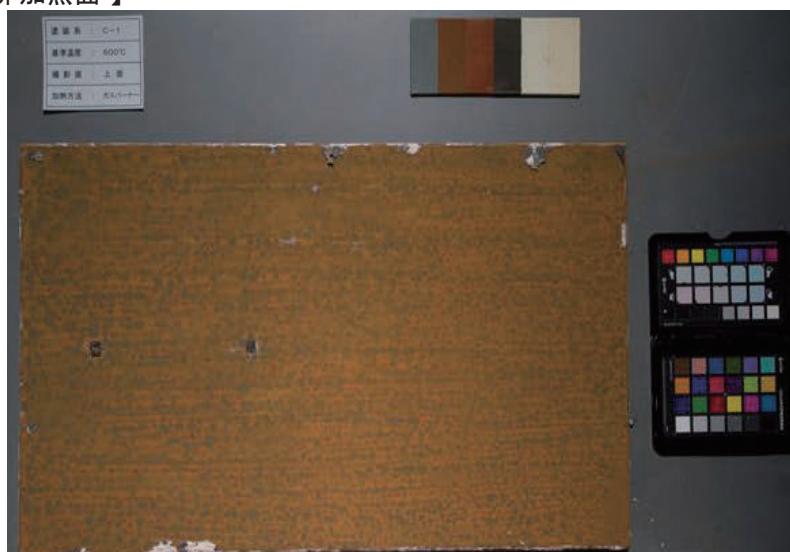
| 被災温度推定用塗膜損傷見本集 | | | | [ 開放型ガス炉加熱試験 ] | |
|---|---|---|---|---|---|
| 【 非加熱面 】 | | | | 【 塗膜の変状 】 | |

| 被災温度推定用塗膜損傷見本集 | | | | [ 開放型ガス炉加熱試験 ] | |
|---|---|---|---|---|---|
| | | | | <ul style="list-style-type: none"><li>加熱面と同様である。</li></ul> | |

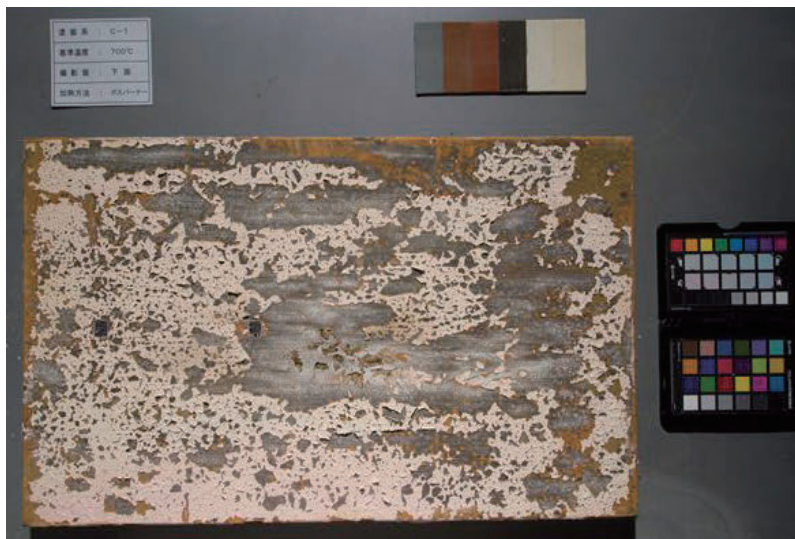
| 被災温度推定用塗膜損傷見本集 | | | | [ 開放型ガス炉加熱試験 ] | |
|---|---|---|---|---|---|
| 【加熱面】 | | | | 【塗膜の変状】 | |

| 被災温度推定用塗膜損傷見本集 | | | | [ 開放型ガス炉加熱試験 ] | |
|---|---|---|---|---|---|
| | | | | <ul style="list-style-type: none"><li>上塗り灰化部が付着している箇所、MIO塗料が付着している箇所およびMIO塗料がはく離してエポキシ樹脂塗料のみとなっている箇所が混在している。</li></ul> | |

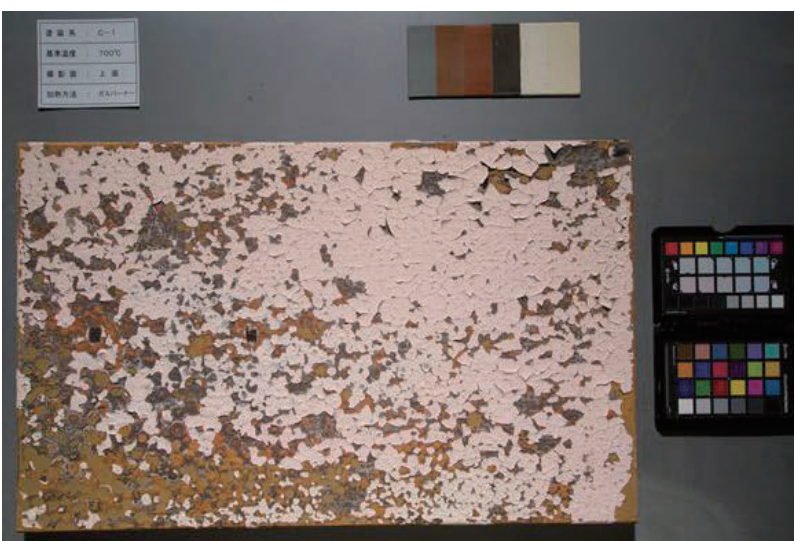
| 被災温度推定用塗膜損傷見本集 | | | | [ 開放型ガス炉加熱試験 ] | |
|---|---|---|---|---|---|
| 【非加熱面】 | | | | 【塗膜の変状】 | |

| 被災温度推定用塗膜損傷見本集 | | | | [ 開放型ガス炉加熱試験 ] | |
|---|---|---|---|---|---|
| | | | | <ul style="list-style-type: none"><li>上塗り灰化部が付着している箇所、MIO塗料が付着している箇所およびMIO塗料がはく離してエポキシ樹脂塗料のみとなっている箇所が混在している。</li><li>加熱面と比較し、灰化した上塗りが付着している面積が大きい。</li></ul> | |

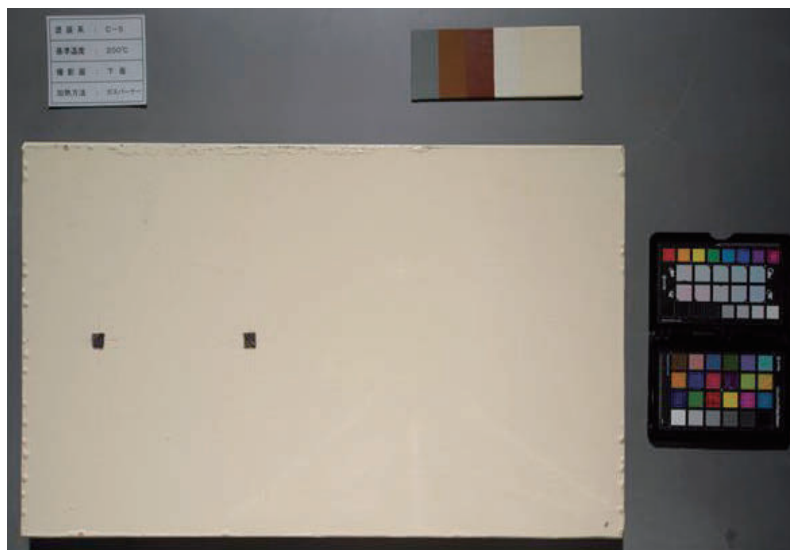
| 試験後の塗膜損傷状況 | |
|---|---|
| 【 加熱面 】 | 【塗膜の変状】 |

| 試験後の塗膜損傷状況 | |
|---|---|
| | <ul style="list-style-type: none"><li>上塗りの変色はみられない。</li></ul> |

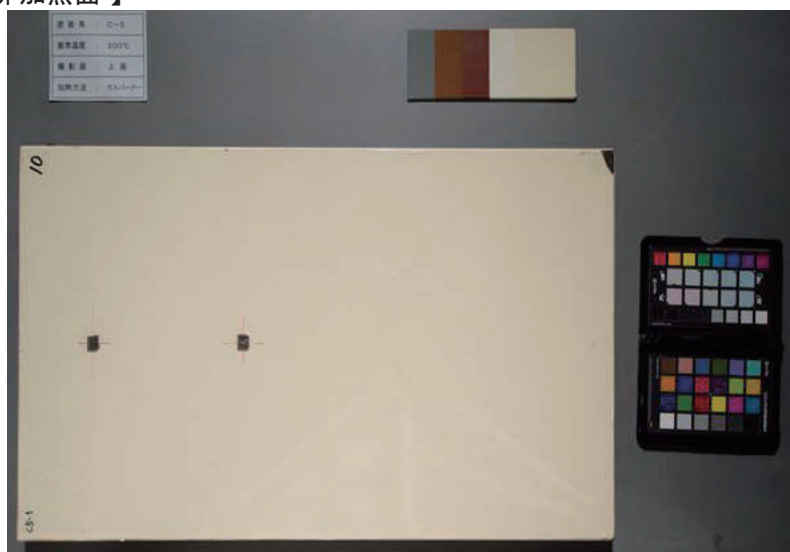
| 試験後の塗膜損傷状況 | |
|---|---|
| 【 非加熱面 】 | 【塗膜の変状】 |

| 試験後の塗膜損傷状況 | |
|---|---|
| | <ul style="list-style-type: none"><li>上塗りの変色はみられない。</li></ul> |

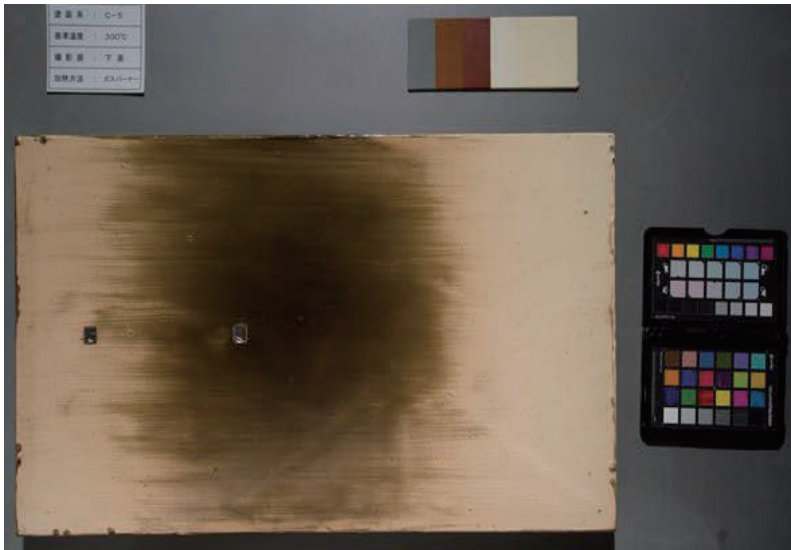
| 試験後の塗膜損傷状況 | |
|---|---|
| 【加熱面】 | 【塗膜の変状】 |

| 試験後の塗膜損傷状況 | |
|---|---|
| | <ul style="list-style-type: none"><li>熱源直上の上塗りが黒く変色している。</li></ul> |

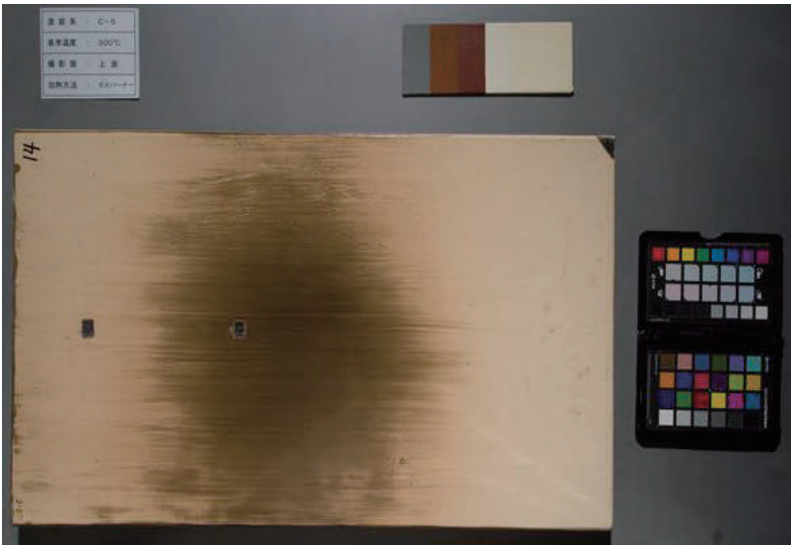
| 試験後の塗膜損傷状況 | |
|---|---|
| 【非加熱面】 | 【塗膜の変状】 |

| 試験後の塗膜損傷状況 | |
|---|---|
| | <ul style="list-style-type: none"><li>熱源直上の上塗りが黒く変色している。</li></ul> |

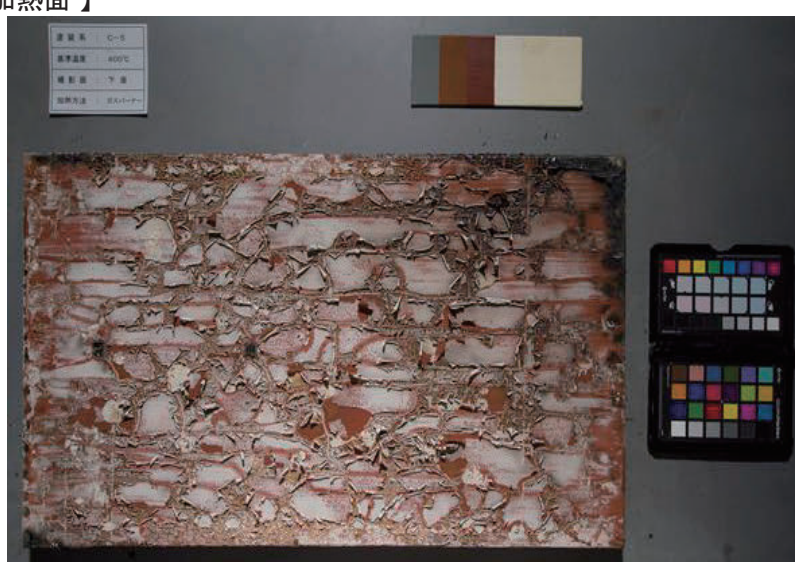
| 試験後の塗膜損傷状況 | |
|---|---|
| 【 加熱面 】 | 【塗膜の変状】 |

| 試験後の塗膜損傷状況 | |
|---|---|
| | <ul style="list-style-type: none"><li>上塗りが灰化し、ほとんどがはがれている。</li><li>中塗りが露出した箇所では、全体的に白い変色状況となっている。</li><li>中塗りがはがれた箇所におけるエポキシ樹脂塗料は、淡い色に変色している。</li></ul> |

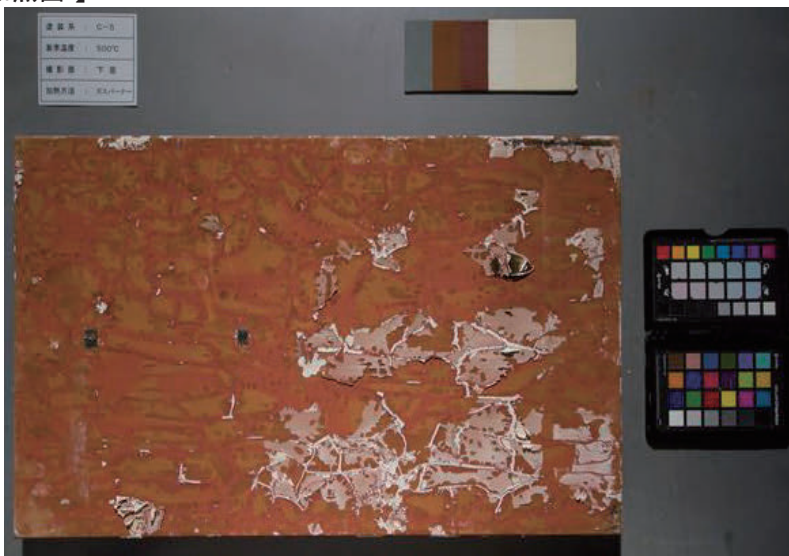
| 被災温度推定用塗膜損傷見本集 | | | | [ 開放型ガス炉加熱試験 ] | |
|---|---|---|---|---|---|
| | | | | <ul style="list-style-type: none"><li>上塗りと中塗りがほぼはがれた状態であり、大部分で下塗りが露出している。</li><li>下塗りは赤みを帯びた色から緑がかった色に変色している箇所がある。</li></ul> | |

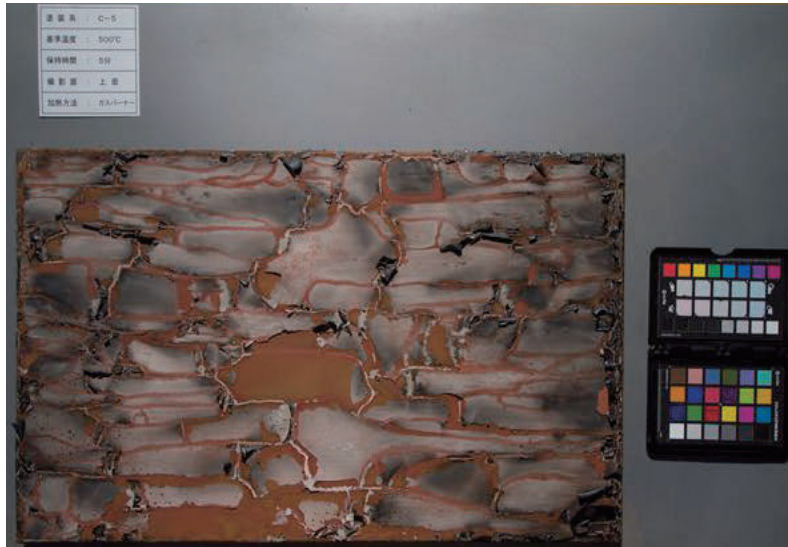
| 被災温度推定用塗膜損傷見本集 | | | | [ 開放型ガス炉加熱試験 ] | |
|---|---|---|---|---|---|
| | | | | <ul style="list-style-type: none"><li>上塗りが灰化して、全面的にはがれている。</li><li>中塗りの露出部は、1分の場合と比較して白みを帯びた灰色へと変色している。</li></ul> | |

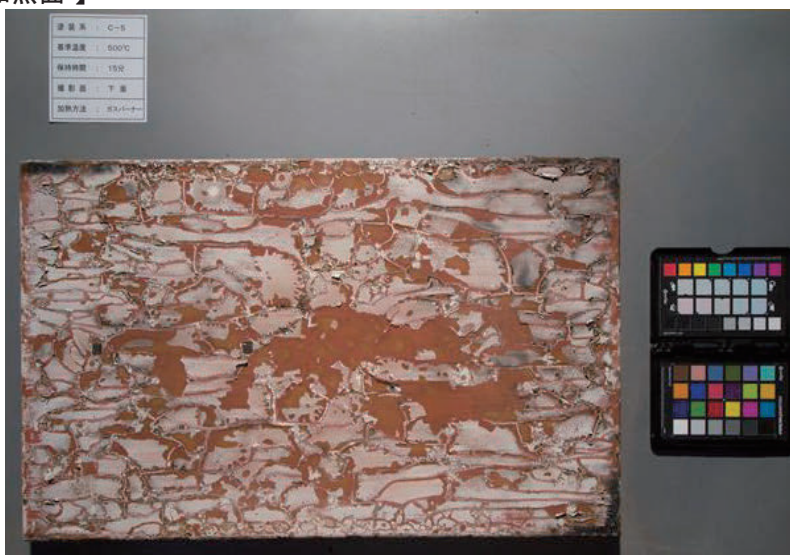
| 被災温度推定用塗膜損傷見本集 | | | | 〔開放型ガス炉加熱試験〕 | |
|---|---|---|---|---|---|
| | | | | <ul style="list-style-type: none"><li>上塗りのほとんどが、はがれている。</li><li>中塗りの露出部が全体的に白色に変化している。</li><li>中塗りがはく離して、下塗りが露出している箇所がみられる。</li></ul> | |

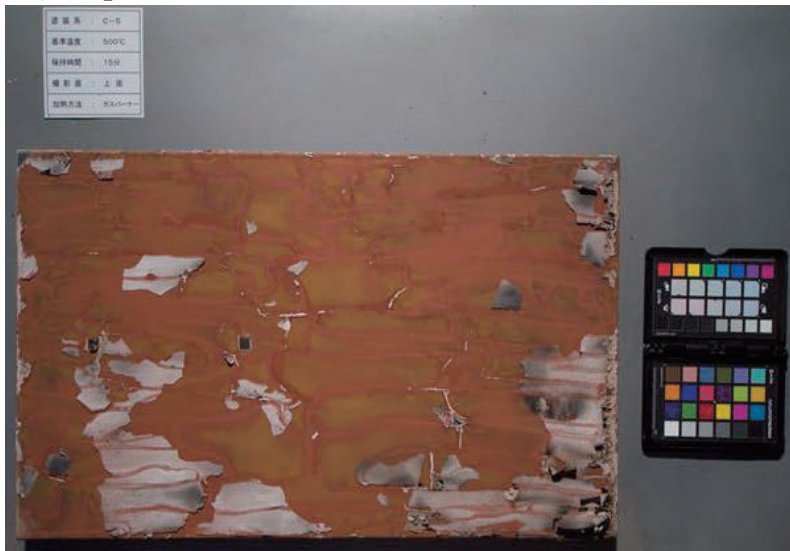
| 被災温度推定用塗膜損傷見本集 | | | | 〔開放型ガス炉加熱試験〕 | |
|---|---|---|---|---|---|
| | | | | <ul style="list-style-type: none"><li>中塗りのほとんどがはがれているが。</li><li>中塗りのはく離箇所では、下塗りがやや緑がかった色へと変色している。</li></ul> | |

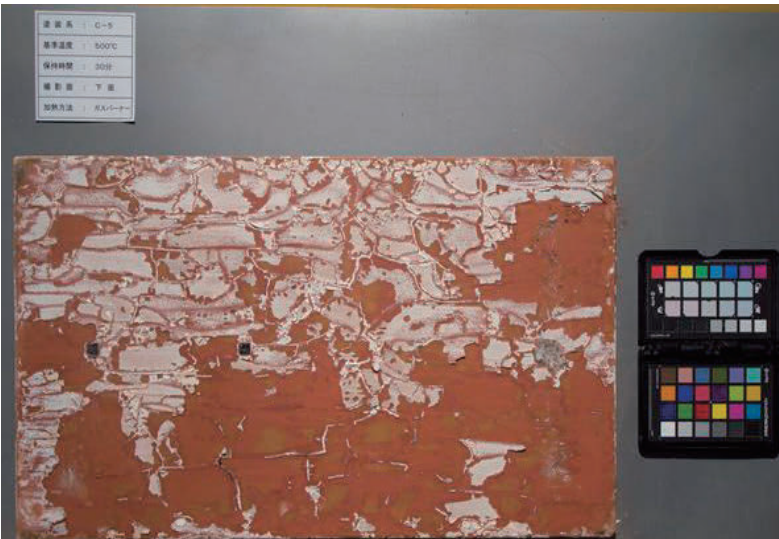
| 試験後の塗膜損傷状況 | |
|---|---|
| <div>【加熱面】</div> | <div>【塗膜の変状】</div> <ul style="list-style-type: none"><li>中塗り付着部の色調は、15分の場合と同様である。</li><li>中塗りがはがれている面積が、15分の場合と比べて大きくなっている。</li><li>ただし、1分～15分までの変化と比較すると大きな変化ではない。</li></ul> |

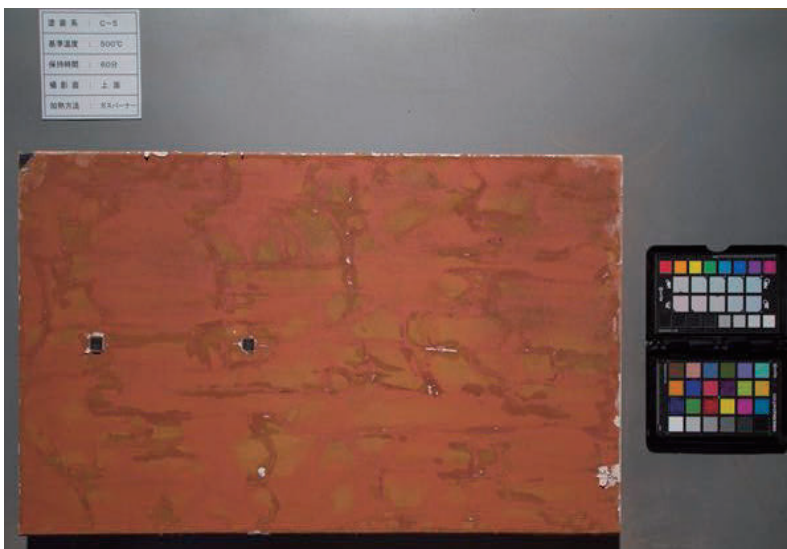
| 試験後の塗膜損傷状況 | |
|---|---|
| <div>【 非加熱面 】</div> | <div>【塗膜の変状】</div> <div>・ 30分の場合から大きな変化はみられない。</div> |

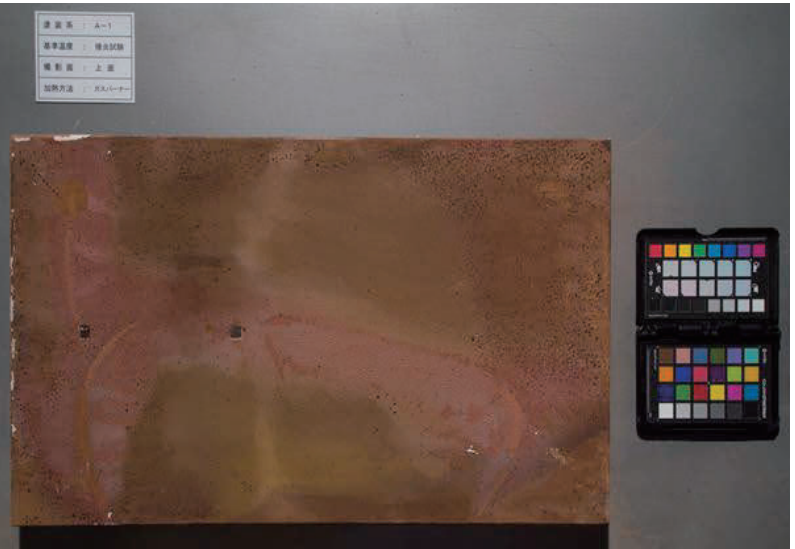
| 試験後の塗膜損傷状況 | |
|---|---|
| <div>【非加熱面】</div> <div><div><div>塗膜系 : A-1</div><div>標準温度 : 接点試験</div><div>撮影機 : 上照</div><div>加熱方法 : ガスバーナー</div></div></div> | <div>【塗膜の変状】</div> <div><ul style="list-style-type: none"><li>下塗りの変色状況は、淡い赤みを帯びた箇所と緑がかった茶色に変色している箇所がみられる。</li></ul></div> |

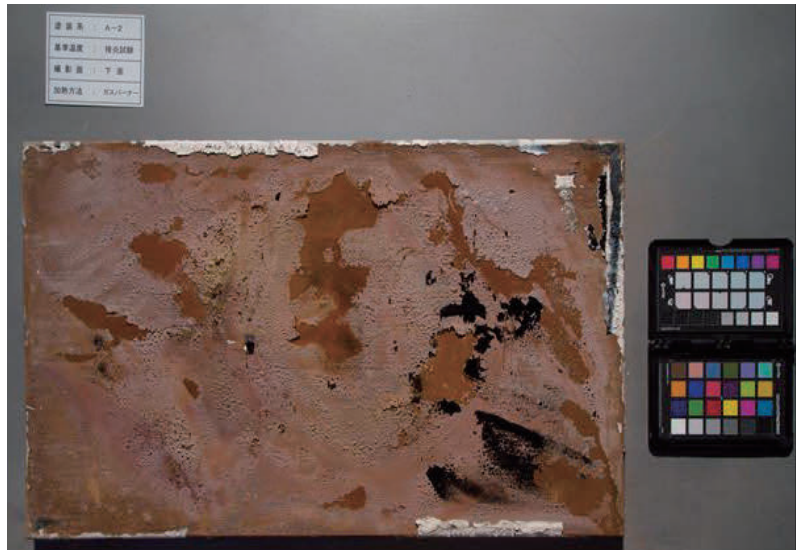
| 被災温度推定用塗膜損傷見本集 | | | | 〔開放型ガス炉接炎試験〕 | |
|---|---|---|---|---|---|
| | | | | <ul style="list-style-type: none"><li>下塗りが白みを帯びた色に変色している。</li></ul> | |

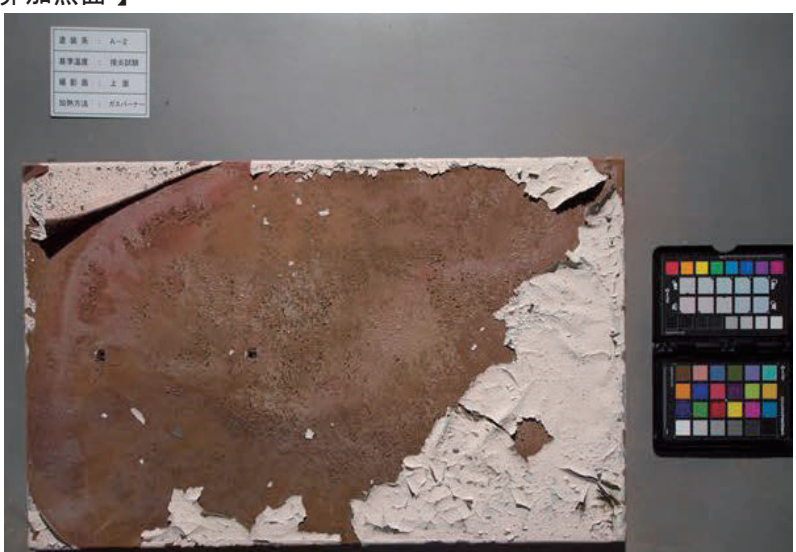
| 被災温度推定用塗膜損傷見本集 | | | | 〔開放型ガス炉接炎試験〕 | |
|---|---|---|---|---|---|
| | | | | <ul style="list-style-type: none"><li>中央部の下塗りが緑がかった茶色に変色している。</li><li>端部周辺には、灰化した上塗りが付着している。</li></ul> | |

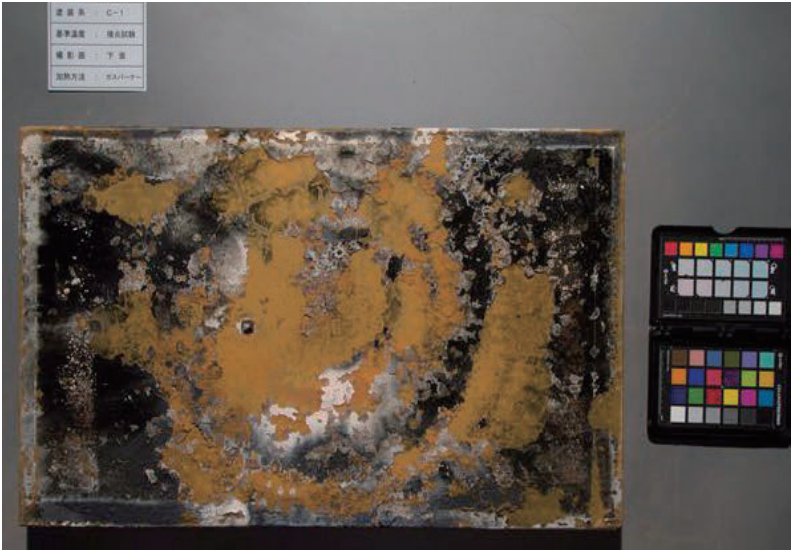
| 被災温度推定用塗膜損傷見本集 | | | | [ 開放型ガス炉接炎試験 ] | |
|---|---|---|---|---|---|
| 【 加熱面 】 | | | | 【 塗膜の変状 】 | |

| 被災温度推定用塗膜損傷見本集 | | | | [ 開放型ガス炉接炎試験 ] | |
|---|---|---|---|---|---|
| | | | | <ul style="list-style-type: none"><li>・ 熱源直上では下塗りが淡い茶色に変色している。</li><li>・ 端部周辺では、灰化した上塗りが付着しており、黒くなっている。</li></ul> | |

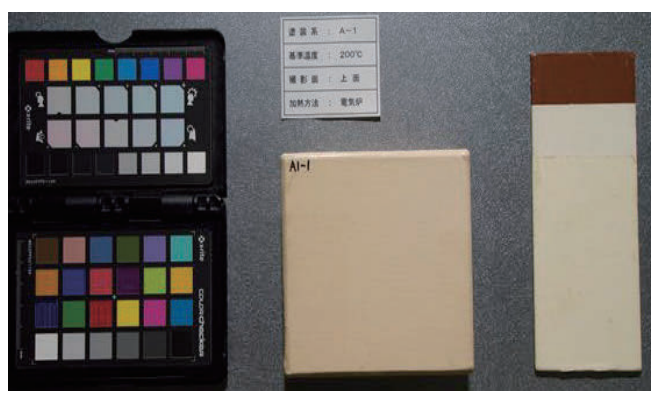
| 被災温度推定用塗膜損傷見本集 | | | | 〔電気炉加熱試験〕 | |
|---|---|---|---|---|---|
| 【上面】 | | | | | |

| 被災温度推定用塗膜損傷見本集 | | | | 〔電気炉加熱試験〕 | |
|---|---|---|---|---|---|
| ・ 上塗りがやや黒く変色している。 | | | | | |

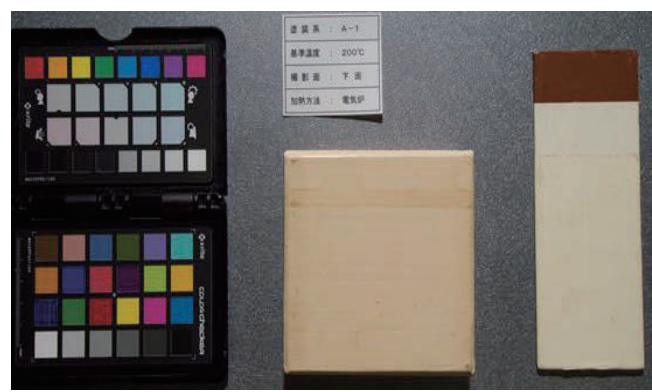
| 被災温度推定用塗膜損傷見本集 | | | | 〔電気炉加熱試験〕 | |
|---|---|---|---|---|---|
| 【下面】 | | | | | |

| 被災温度推定用塗膜損傷見本集 | | | | 〔電気炉加熱試験〕 | |
|---|---|---|---|---|---|
| ・ 上面と同様である。 | | | | | |

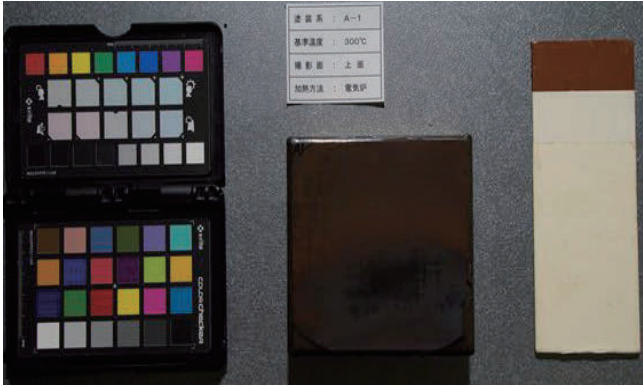
| 被災温度推定用塗膜損傷見本集 | | | | [ 電気炉加熱試験 ] | |
|---|---|---|---|---|---|
| | | <div>・ 上塗りが炭化し、供試体端部から「われ」が生じ、全体にわたってはがれている。</div> <div>・ 下塗りが黒みを帯びた色になっている。</div> | | | |

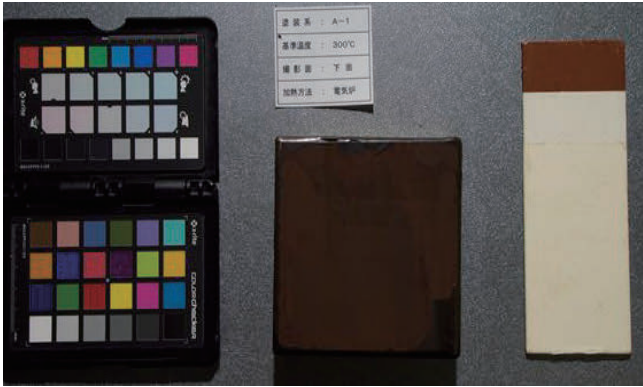
| 被災温度推定用塗膜損傷見本集 | | | | [ 電気炉加熱試験 ] | |
|---|---|---|---|---|---|
| | | <div>・ 上面と同様である。</div> | | | |

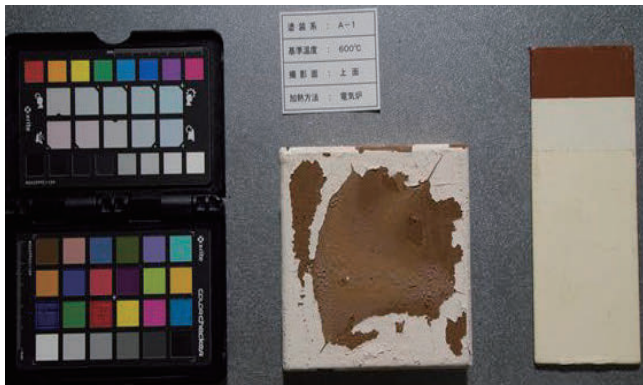
| 被災温度推定用塗膜損傷見本集 | | | | [電気炉加熱試験] | |
|---|---|---|---|---|---|
| 【上面】 | | | 【塗膜の変状】 | | |

| 被災温度推定用塗膜損傷見本集 | | | | [電気炉加熱試験] | |
|---|---|---|---|---|---|
| | | | ・ 500℃とほぼ同様である。 | | |

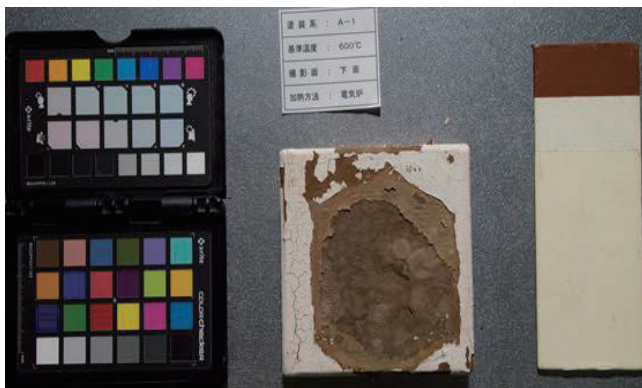
| 被災温度推定用塗膜損傷見本集 | | | | [電気炉加熱試験] | |
|---|---|---|---|---|---|
| 【下面】 | | | 【塗膜の変状】 | | |

| 被災温度推定用塗膜損傷見本集 | | | | [電気炉加熱試験] | |
|---|---|---|---|---|---|
| | | | ・ 500℃の場合と同様に、上塗りが灰化して端部周辺に付着している。<br>・ 下塗りの2層目がはく離し、1層目に「ふくれ」が生じている。 | | |
