## 付属資料 3. 鋼部材の被災温度推定用塗膜損傷見本集（案）

### 3. 1 鋼板供試体

#### （1） 開放型ガス炉加熱試験（温度パラメータ）

A-1, A-2, B-1, C-1 および C-5 塗装系の各鋼板供試体に対して、開放型ガス炉加熱試験を実施した結果を次頁以降に示す。なお、見本集の測定膜厚は、下層からの累積値である。

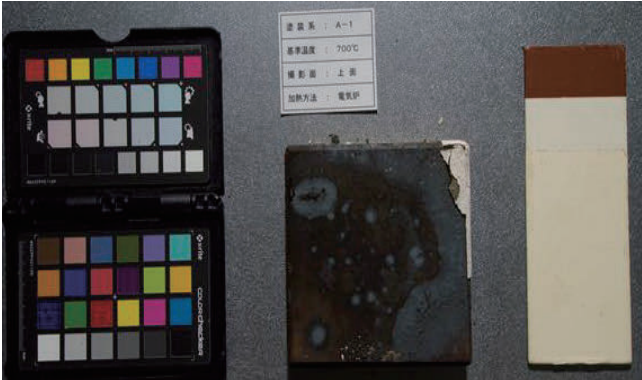
| 被災温度推定用塗膜損傷見本集 | | | | [ 電気炉加熱試験 ] | |
|---|---|---|---|---|---|
| 【上面】 | | | 【塗膜の変状】 | | |

| 被災温度推定用塗膜損傷見本集 | | | | [ 電気炉加熱試験 ] | |
|---|---|---|---|---|---|
| | | | ・ 下塗りがはく離して素地が露出している。 | | |

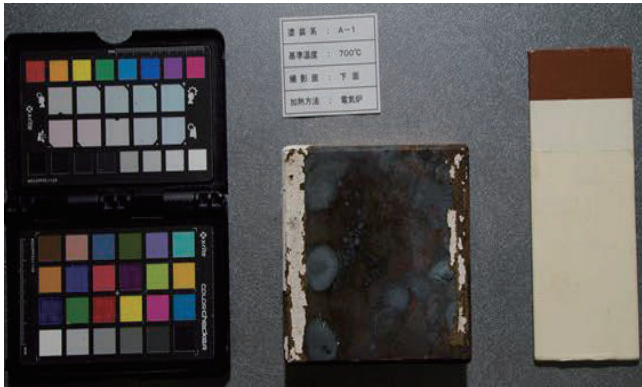
| 被災温度推定用塗膜損傷見本集 | | | | [ 電気炉加熱試験 ] | |
|---|---|---|---|---|---|
| 【下面】 | | | 【塗膜の変状】 | | |

| 被災温度推定用塗膜損傷見本集 | | | | [ 電気炉加熱試験 ] | |
|---|---|---|---|---|---|
| | | | ・ 上面と同様である。 | | |

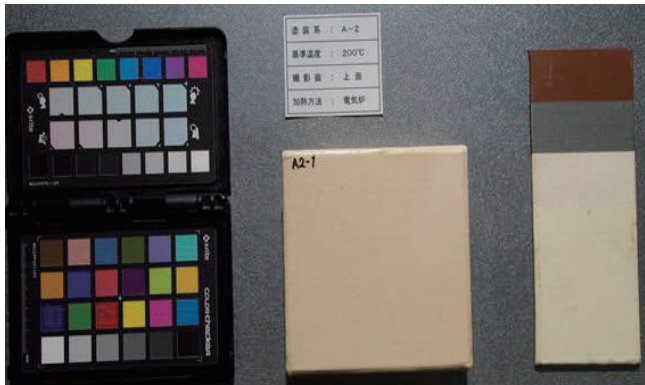
| 被災温度推定用塗膜損傷見本集 | | | | [ 電気炉加熱試験 ] | |
|---|---|---|---|---|---|
| 【上面】 | | | 【塗膜の変状】 | | |

| 被災温度推定用塗膜損傷見本集 | | | | [ 電気炉加熱試験 ] | |
|---|---|---|---|---|---|
| | | | ・ 上塗りがやや黒みを帯びた色に変色している。 | | |

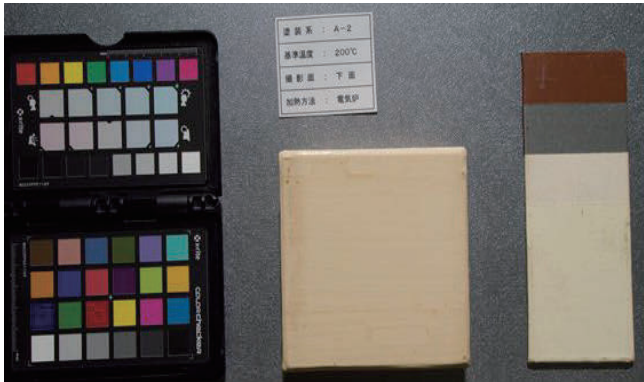
| 被災温度推定用塗膜損傷見本集 | | | | [ 電気炉加熱試験 ] | |
|---|---|---|---|---|---|
| 【下面】 | | | 【塗膜の変状】 | | |

| 被災温度推定用塗膜損傷見本集 | | | | [ 電気炉加熱試験 ] | |
|---|---|---|---|---|---|
| | | | ・ 上面と同様である。 | | |

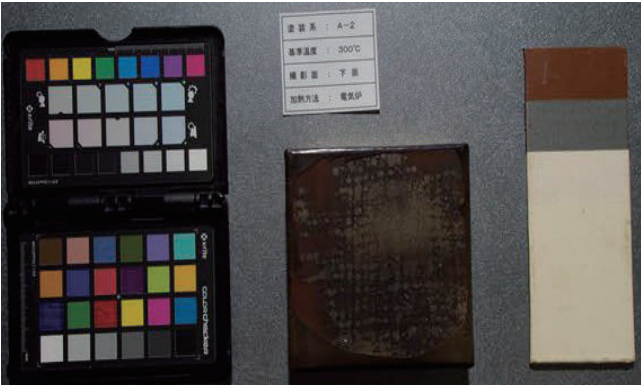
| 被災温度推定用塗膜損傷見本集 | | | | [電気炉加熱試験] | |
|---|---|---|---|---|---|
| <div>試験後の塗膜損傷状況</div> <div><div>【上面】</div><div></div></div> <div><div>【塗膜の変状】</div><div><ul style="list-style-type: none"><li>上塗りが炭化し、供試体端部から「われ」が生じ、全体にわたってはがれている。</li><li>MIO塗料が露出し、下塗りは黒みを帯びた色になっている。</li></ul></div></div> <div><div>【下面】</div><div></div></div> <div><div>【塗膜の変状】</div><div><ul style="list-style-type: none"><li>上面と同様である。</li></ul></div></div> | | | | | |

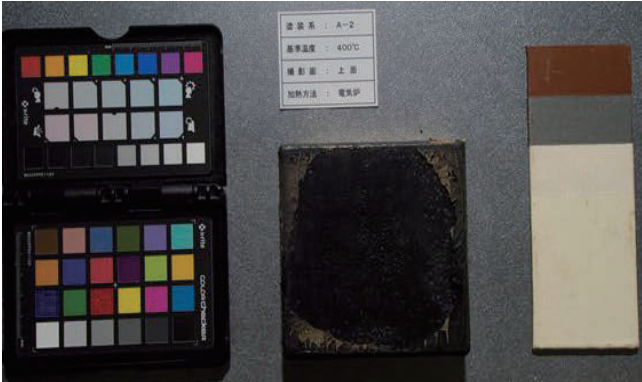
| 被災温度推定用塗膜損傷見本集 | | | | [ 電気炉加熱試験 ] | |
|---|---|---|---|---|---|
| 【上面】 | | | 【塗膜の変状】 | | |

| 被災温度推定用塗膜損傷見本集 | | | | [ 電気炉加熱試験 ] | |
|---|---|---|---|---|---|
| | | | ・ 上塗りが全体にわたってはがれている。<br>・ 下塗りが黒く変色している。 | | |

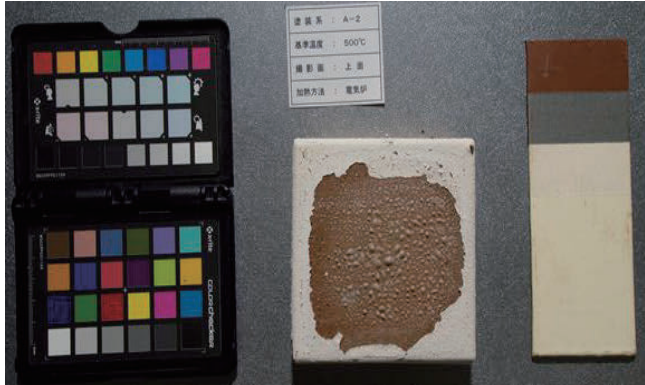
| 【上面】 | 【塗膜の変状】 |

| | <ul style="list-style-type: none"><li>上塗りが灰化して端部周辺に付着している。</li><li>下塗りが淡い茶色に変色しており、MIO塗料に小さな凹凸が生じている。</li></ul> |

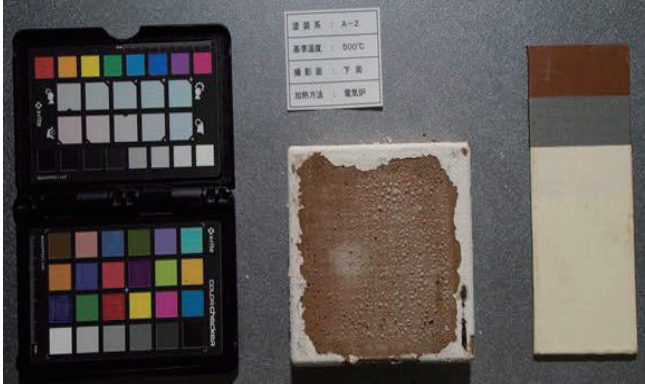
| 【下面】 | 【塗膜の変状】 |

| | <ul style="list-style-type: none"><li>上面と同様である。</li></ul> |

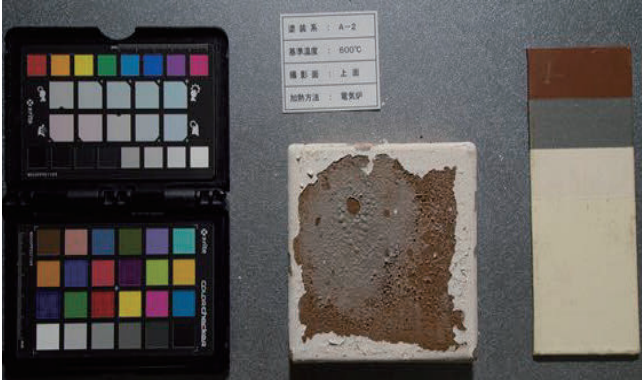
| 試験後の塗膜損傷状況 | | | |
|---|--|---|--|
| 【上面】 | | 【塗膜の変状】 | |

| 試験後の塗膜損傷状況 | | | |
|---|--|---|--|
| | | ・ 500℃の場合とほぼ同様である。 | |

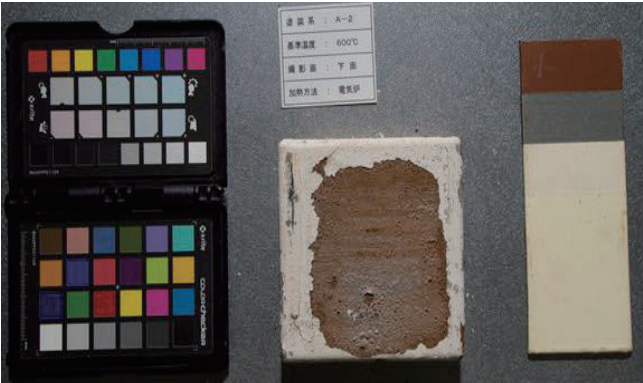
| 試験後の塗膜損傷状況 | | | |
|---|--|---|--|
| 【下面】 | | 【塗膜の変状】 | |

| 試験後の塗膜損傷状況 | | | |
|---|--|---|--|
| | | ・ 上面と同様である。 | |

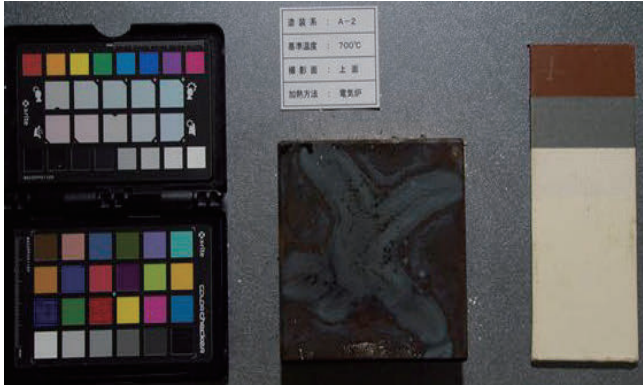
| 被災温度推定用塗膜損傷見本集 | | | | [ 電気炉加熱試験 ] | |
|---|---|---|---|---|---|
| 【上面】 | | | 【塗膜の変状】 | | |

| 被災温度推定用塗膜損傷見本集 | | | | [ 電気炉加熱試験 ] | |
|---|---|---|---|---|---|
| | | | ・ 下塗りがはがれて素地が露出している。 | | |

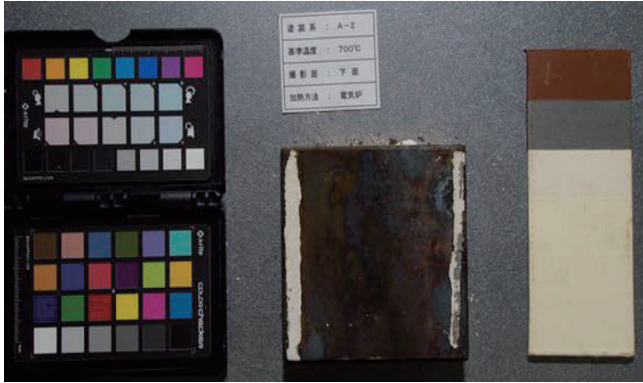
| 被災温度推定用塗膜損傷見本集 | | | | [ 電気炉加熱試験 ] | |
|---|---|---|---|---|---|
| 【下面】 | | | 【塗膜の変状】 | | |

| 被災温度推定用塗膜損傷見本集 | | | | [ 電気炉加熱試験 ] | |
|---|---|---|---|---|---|
| | | | ・ 上面と同様である。 | | |

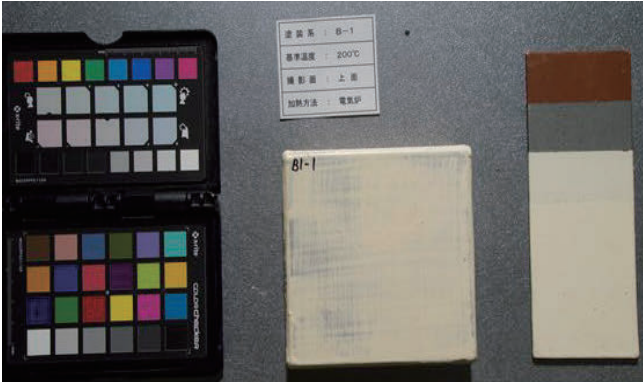
| 被災温度推定用塗膜損傷見本集 | | | | [電気炉加熱試験] | |
|---|---|---|---|---|---|
| 【上面】 | | | 【塗膜の変状】 | | |

| 被災温度推定用塗膜損傷見本集 | | | | [電気炉加熱試験] | |
|---|---|---|---|---|---|
| | | | ・ 上塗りが一部で黒みを帯びた色に変色している。 | | |

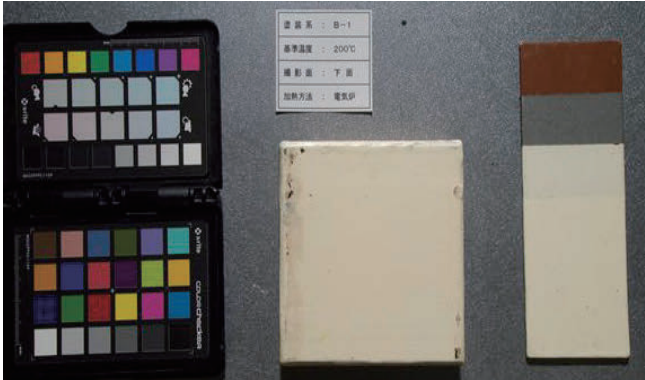
| 被災温度推定用塗膜損傷見本集 | | | | [電気炉加熱試験] | |
|---|---|---|---|---|---|
| 【下面】 | | | 【塗膜の変状】 | | |

| 被災温度推定用塗膜損傷見本集 | | | | [電気炉加熱試験] | |
|---|---|---|---|---|---|
| | | | ・ 上塗りはほとんど変色していない。 | | |

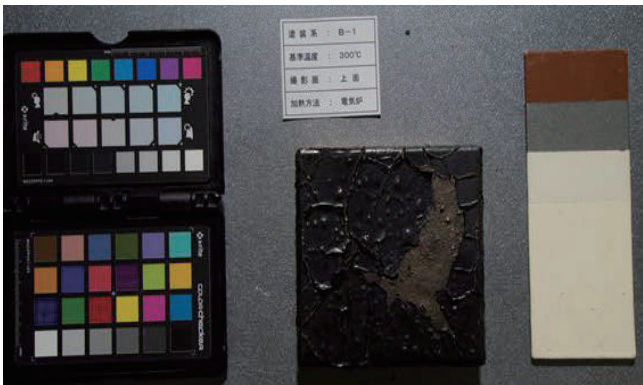
| 被災温度推定用塗膜損傷見本集 | | | | [電気炉加熱試験] | |
|---|---|---|---|---|---|
| 【上面】 | | | 【塗膜の変状】 | | |

| 被災温度推定用塗膜損傷見本集 | | | | [電気炉加熱試験] | |
|---|---|---|---|---|---|
| | | | <ul style="list-style-type: none"><li>上塗りが炭化して黒く変色している。</li><li>上塗りに、小さな「われ」および「ふくれ」が全面的に生じている。</li><li>上塗りがはがれた箇所では、MIO塗料が露出している。</li></ul> | | |

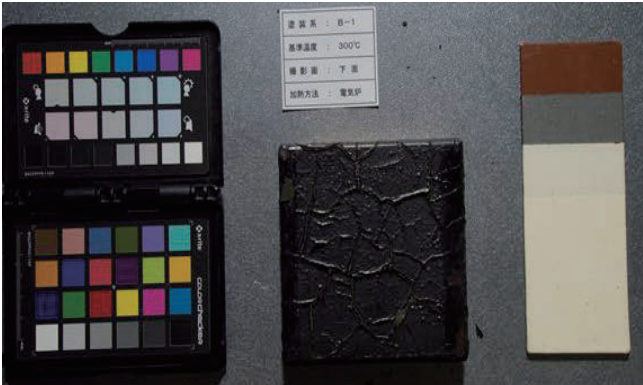
| 被災温度推定用塗膜損傷見本集 | | | | [電気炉加熱試験] | |
|---|---|---|---|---|---|
| 【下面】 | | | 【塗膜の変状】 | | |

| 被災温度推定用塗膜損傷見本集 | | | | [電気炉加熱試験] | |
|---|---|---|---|---|---|
| | | | <ul style="list-style-type: none"><li>上塗りが炭化して黒く変色している。</li><li>上塗りに、小さな「われ」および「ふくれ」が全面的に生じている。</li></ul> | | |

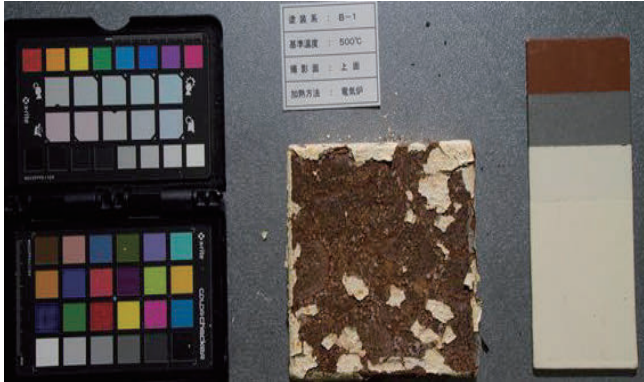
| 【上面】 | 【塗膜の変状】 |

| | <ul style="list-style-type: none"><li>上塗りがほとんどはがれている。</li><li>なお、端部では、灰化して白く変色した上塗りが付着している。</li><li>下塗りが濃い茶色に変色している。</li></ul> |

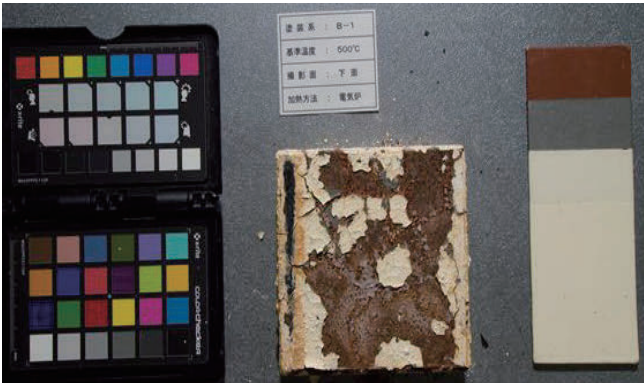
| 【下面】 | 【塗膜の変状】 |

| | <ul style="list-style-type: none"><li>灰化した上塗りが端部に付着している。</li><li>下塗りは濃い茶色に変色している。</li><li>上面と同様である。</li></ul> |

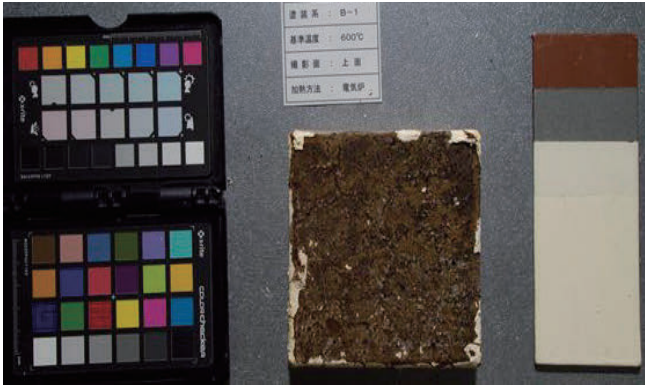
| 被災温度推定用塗膜損傷見本集 | | | | [ 電気炉加熱試験 ] | |
|---|---|---|---|---|---|
| 【上面】 | | | 【塗膜の変状】 | | |

| 被災温度推定用塗膜損傷見本集 | | | | [ 電気炉加熱試験 ] | |
|---|---|---|---|---|---|
| | | | <ul style="list-style-type: none"><li>上塗りが全面的にはがれている。（なお、端部にわずかに付着している箇所がある。）</li><li>下塗りが、500℃の場合よりも緑がかった色に変色している。</li></ul> | | |

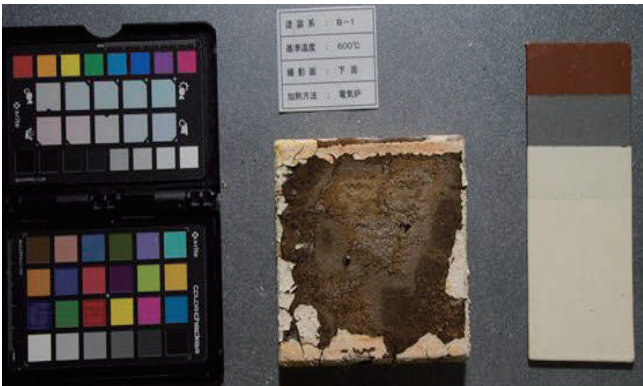
| 被災温度推定用塗膜損傷見本集 | | | | [ 電気炉加熱試験 ] | |
|---|---|---|---|---|---|
| 【下面】 | | | 【塗膜の変状】 | | |

| 被災温度推定用塗膜損傷見本集 | | | | [ 電気炉加熱試験 ] | |
|---|---|---|---|---|---|
| | | | <ul style="list-style-type: none"><li>上塗りほとんどがはがれている。</li><li>上塗りが全面的にはがれている。（なお、端部にわずかに付着している箇所がある。）</li><li>下塗りが500℃の場合よりも緑がかった色に変色しており、「ふくれ」が生じている。</li></ul> | | |

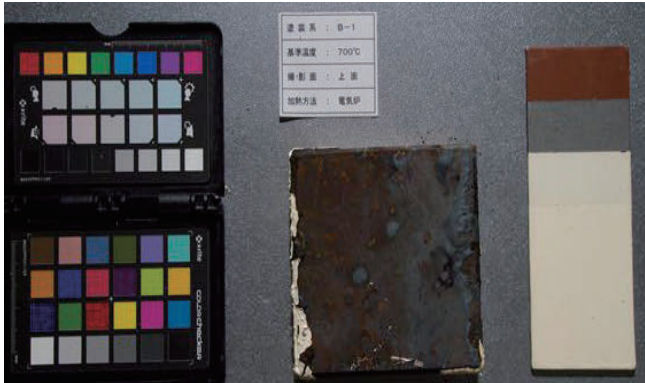
| 被災温度推定用塗膜損傷見本集 | | | | [ 電気炉加熱試験 ] | |
|---|---|---|---|---|---|
| 【上面】 | | | 【塗膜の変状】 | | |

| 被災温度推定用塗膜損傷見本集 | | | | [ 電気炉加熱試験 ] | |
|---|---|---|---|---|---|
| | | | ・ 下塗りがはがれて素地が露出している。 | | |

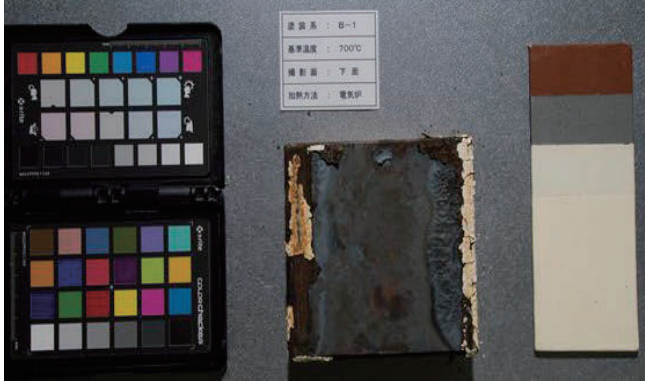
| 被災温度推定用塗膜損傷見本集 | | | | [ 電気炉加熱試験 ] | |
|---|---|---|---|---|---|
| 【下面】 | | | 【塗膜の変状】 | | |

| 被災温度推定用塗膜損傷見本集 | | | | [ 電気炉加熱試験 ] | |
|---|---|---|---|---|---|
| | | | ・ 上面と同様である。 | | |

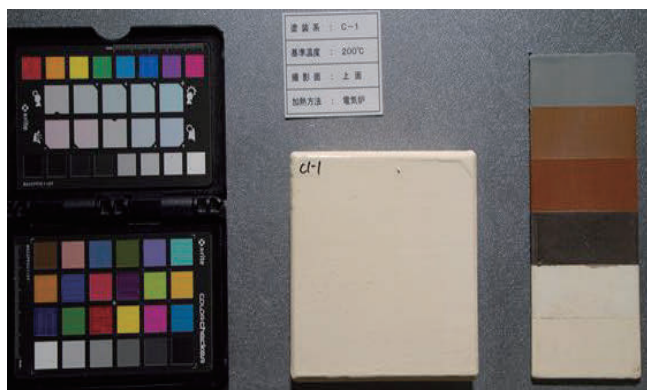
| 試験後の塗膜損傷状況 | | | |
|---|--|---|--|
| 【上面】 | | 【塗膜の変状】 | |

| 試験後の塗膜損傷状況 | | | |
|---|--|---|--|
| | | ・ 上塗りはほとんど変色していない。 | |

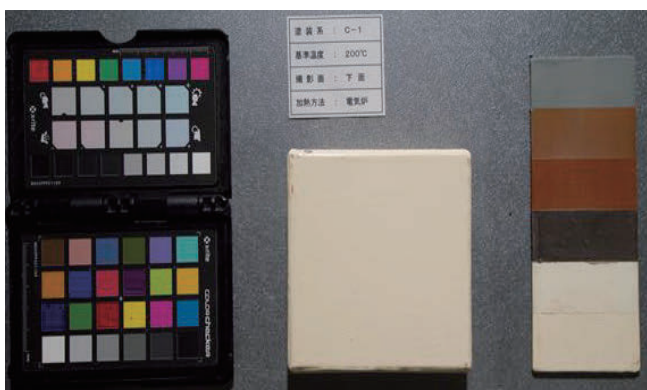
| 試験後の塗膜損傷状況 | | | |
|---|--|---|--|
| 【下面】 | | 【塗膜の変状】 | |

| 試験後の塗膜損傷状況 | | | |
|---|--|---|--|
| | | ・ 上面と同様である。 | |

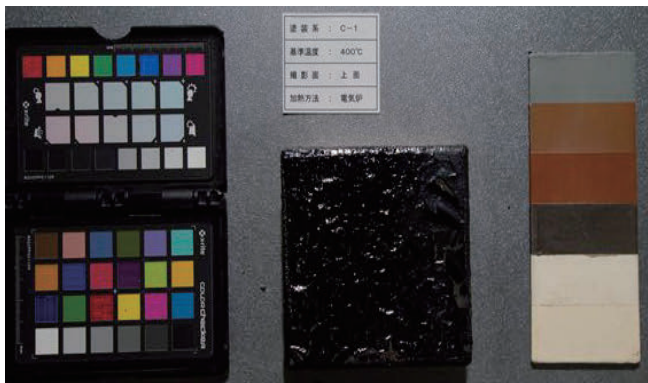
| 被災温度推定用塗膜損傷見本集 | | | | [電気炉加熱試験] | |
|---|---|---|---|---|---|
| 【上面】 | | | 【塗膜の変状】 | | |

| 被災温度推定用塗膜損傷見本集 | | | | [電気炉加熱試験] | |
|---|---|---|---|---|---|
| | | | ・ 上塗りが炭化して黒く変色し、「われ」や「ふくれ」が生じている。 | | |

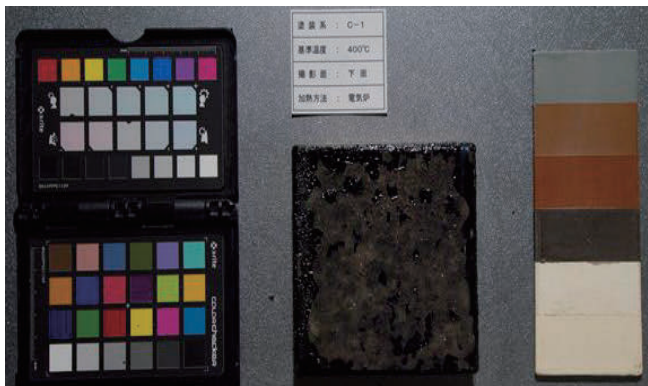
| 被災温度推定用塗膜損傷見本集 | | | | [電気炉加熱試験] | |
|---|---|---|---|---|---|
| 【下面】 | | | 【塗膜の変状】 | | |

| 被災温度推定用塗膜損傷見本集 | | | | [電気炉加熱試験] | |
|---|---|---|---|---|---|
| | | | ・ 上塗りがほとんどはがれ、MIO塗料が露出している。 | | |

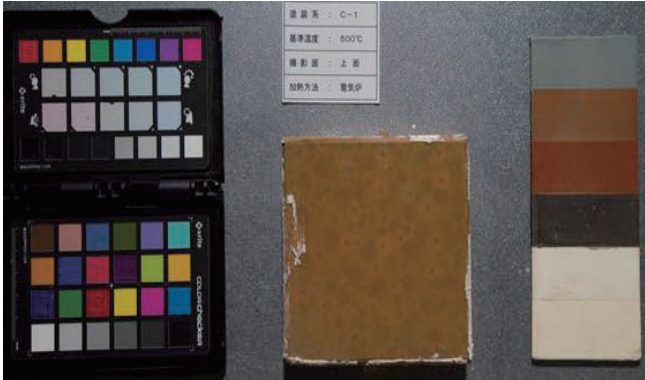
| 被災温度推定用塗膜損傷見本集 | | | | [ 電気炉加熱試験 ] | |
|---|---|---|---|---|---|
| 【上面】 | | | 【塗膜の変状】 | | |

| 被災温度推定用塗膜損傷見本集 | | | | [ 電気炉加熱試験 ] | |
|---|---|---|---|---|---|
| | | | <ul style="list-style-type: none"><li>上・中塗りおよびMIO塗料がはがれている。</li><li>エポキシ樹脂塗料が、淡い茶色に変色している。</li></ul> | | |

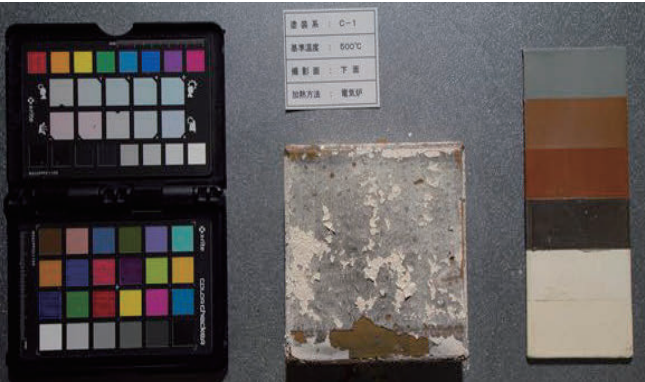
| 被災温度推定用塗膜損傷見本集 | | | | [ 電気炉加熱試験 ] | |
|---|---|---|---|---|---|
| 【下面】 | | | 【塗膜の変状】 | | |

| 被災温度推定用塗膜損傷見本集 | | | | [ 電気炉加熱試験 ] | |
|---|---|---|---|---|---|
| | | | <ul style="list-style-type: none"><li>上・中塗りがほとんどはがれている。</li><li>MIO塗料が露出している。</li></ul> | | |

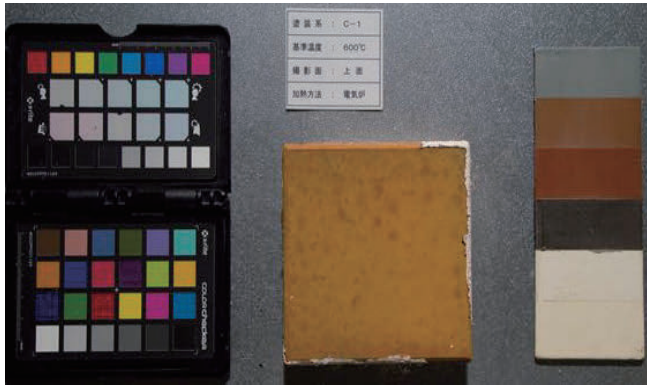
| 被災温度推定用塗膜損傷見本集 | | | | [ 電気炉加熱試験 ] | |
|---|---|---|---|---|---|
| 【上面】 | | | 【塗膜の変状】 | | |

| 被災温度推定用塗膜損傷見本集 | | | | [ 電気炉加熱試験 ] | |
|---|---|---|---|---|---|
| | | | ・ 500℃の場合と比較して、エポキシ樹脂塗料がより淡い色に変色している。 | | |

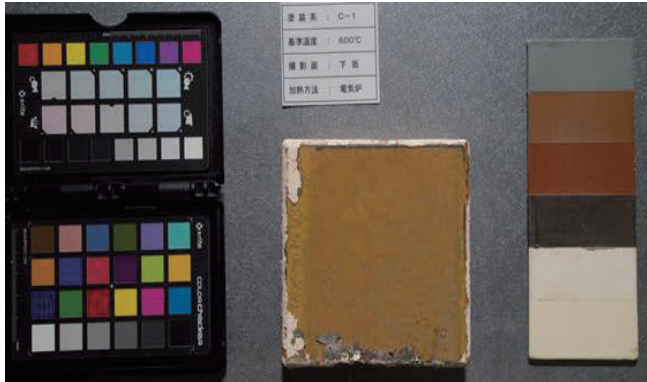
| 被災温度推定用塗膜損傷見本集 | | | | [ 電気炉加熱試験 ] | |
|---|---|---|---|---|---|
| 【下面】 | | | 【塗膜の変状】 | | |

| 被災温度推定用塗膜損傷見本集 | | | | [ 電気炉加熱試験 ] | |
|---|---|---|---|---|---|
| | | | ・ 上・中塗りおよびMIO塗料がはがれている。<br>・ エポキシ樹脂塗料が、薄い茶色に変色している。 | | |

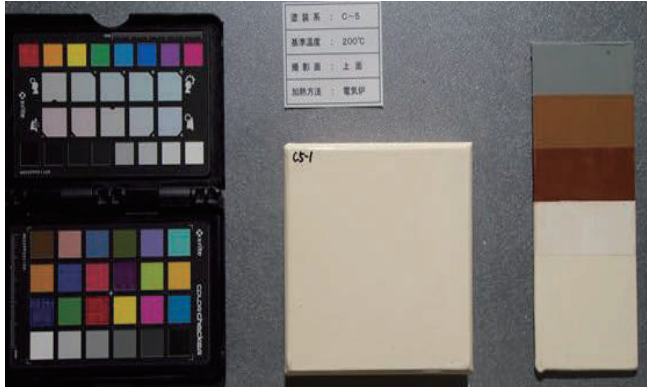
| 被災温度推定用塗膜損傷見本集 | | | | [ 電気炉加熱試験 ] | |
|---|---|---|---|---|---|
| 【上面】 | | | 【塗膜の変状】 | | |

| 被災温度推定用塗膜損傷見本集 | | | | [ 電気炉加熱試験 ] | |
|---|---|---|---|---|---|
| | | | ・ 上塗りはほとんど変色していない。 | | |

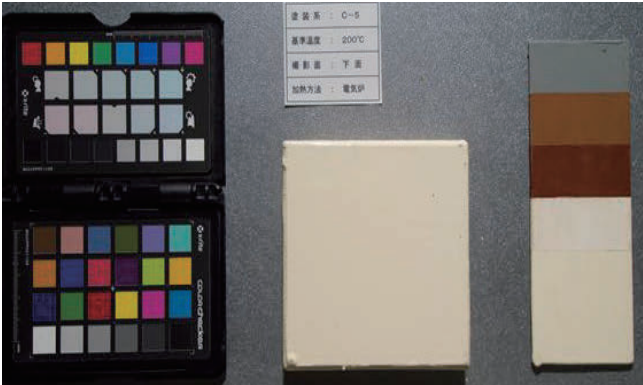
| 被災温度推定用塗膜損傷見本集 | | | | [ 電気炉加熱試験 ] | |
|---|---|---|---|---|---|
| 【下面】 | | | 【塗膜の変状】 | | |

| 被災温度推定用塗膜損傷見本集 | | | | [ 電気炉加熱試験 ] | |
|---|---|---|---|---|---|
| | | | ・ 上面と同様である。 | | |

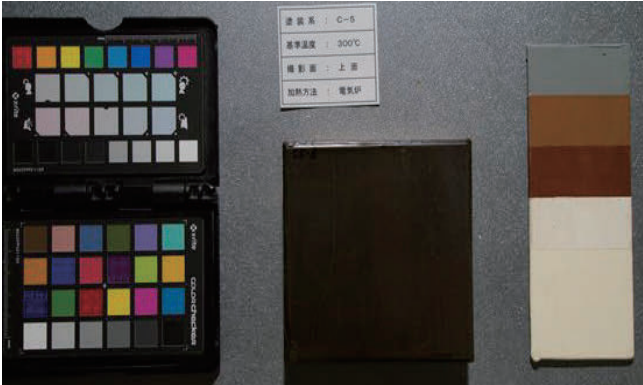
| 被災温度推定用塗膜損傷見本集 | | | | [ 電気炉加熱試験 ] | |
|---|---|---|---|---|---|
| 【上面】 | | | 【塗膜の変状】 | | |

| 被災温度推定用塗膜損傷見本集 | | | | [ 電気炉加熱試験 ] | |
|---|---|---|---|---|---|
| | | | ・ 上塗りが黒みを帯びた色に変色している。 | | |

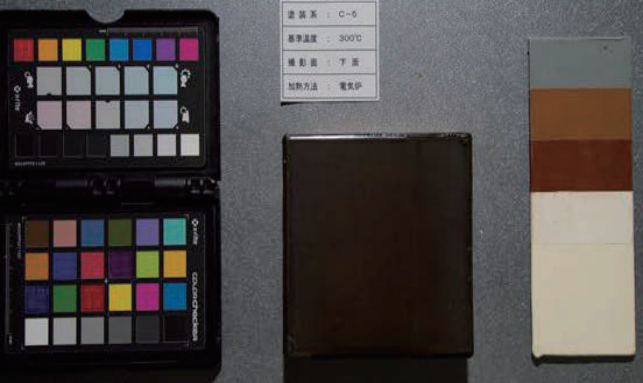
| 被災温度推定用塗膜損傷見本集 | | | | [ 電気炉加熱試験 ] | |
|---|---|---|---|---|---|
| 【下面】 | | | 【塗膜の変状】 | | |

| 被災温度推定用塗膜損傷見本集 | | | | [ 電気炉加熱試験 ] | |
|---|---|---|---|---|---|
| | | | ・ 上面と同様である。 | | |

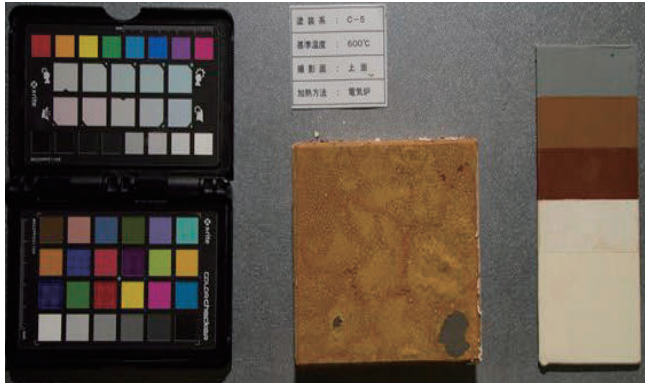
| 被災温度推定用塗膜損傷見本集 | | | | [電気炉加熱試験] | |
|---|---|---|---|---|---|
| 【上面】 | | | 【塗膜の変状】 | | |

| 被災温度推定用塗膜損傷見本集 | | | | [電気炉加熱試験] | |
|---|---|---|---|---|---|
| | | | <ul style="list-style-type: none"><li>500℃の場合と比較して、エポキシ樹脂塗料がより淡い色に変色している。</li><li>エポキシ樹脂塗料に、「ふくれ」が生じている箇所がみられる。</li><li>一部で無機ジंकリッチペイントが露出している。</li></ul> | | |

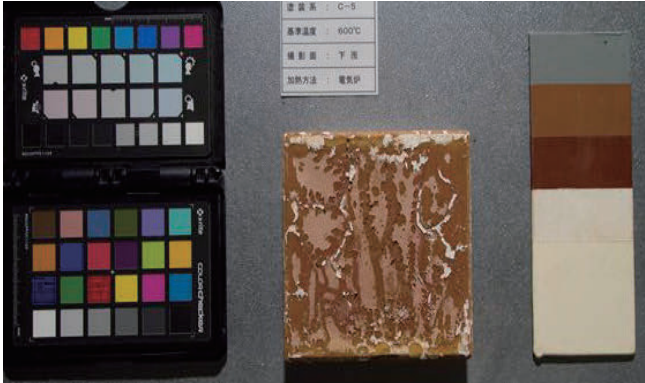
| 被災温度推定用塗膜損傷見本集 | | | | [電気炉加熱試験] | |
|---|---|---|---|---|---|
| 【下面】 | | | 【塗膜の変状】 | | |

| 被災温度推定用塗膜損傷見本集 | | | | [電気炉加熱試験] | |
|---|---|---|---|---|---|
| | | | <ul style="list-style-type: none"><li>上面と異なり、中塗りが付着している箇所がみられる。</li><li>エポキシ樹脂塗料は、500℃の場合と比較して、やや緑がかった茶色に変色している。</li><li>中塗りの露出部が、灰白色から茶色がかった色に変色している。</li></ul> | | |

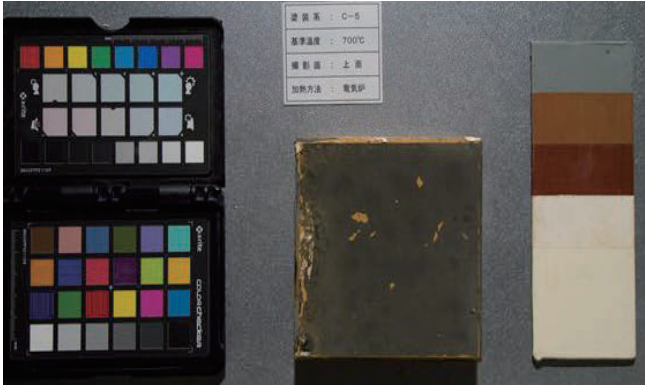
| 被災温度推定用塗膜損傷見本集 | | | | [電気炉加熱試験] | |
|---|---|---|---|---|---|
| 【上面】 | | | 【塗膜の変状】 | | |

| 被災温度推定用塗膜損傷見本集 | | | | [電気炉加熱試験] | |
|---|---|---|---|---|---|
| | | | <ul style="list-style-type: none"><li>エポキシ樹脂塗料がはがれ、無機ジंकリッチペイントが露出している。</li><li>無機ジंकリッチペイントは、濃い灰色に変色している。</li></ul> | | |

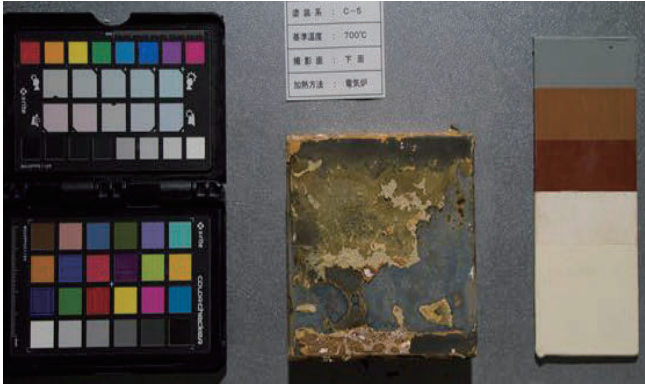
| 被災温度推定用塗膜損傷見本集 | | | | [電気炉加熱試験] | |
|---|---|---|---|---|---|
| 【下面】 | | | 【塗膜の変状】 | | |

| 被災温度推定用塗膜損傷見本集 | | | | [電気炉加熱試験] | |
|---|---|---|---|---|---|
| | | | <ul style="list-style-type: none"><li>下塗りがはがれて素地が露出している箇所と、無機ジंकリッチペイントが残っている箇所が混在している。</li></ul> | | |

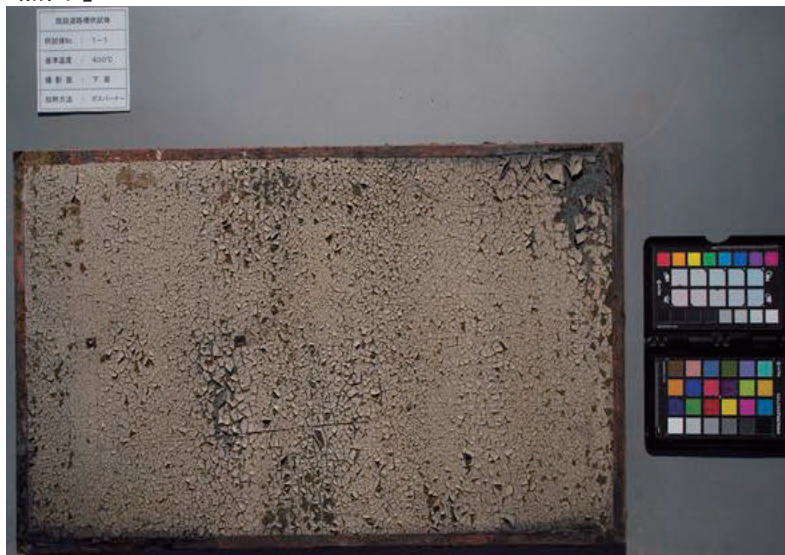
##### 【加熱面】

- ・ 上塗りが灰化して灰色に変色している。
- ・ 上塗りが灰化した状態で下塗りに付着しており、表面に細かい「われ」が生じている。
- ・ 上塗りのわれの隙間から露出している下塗りが、黒く変色している。

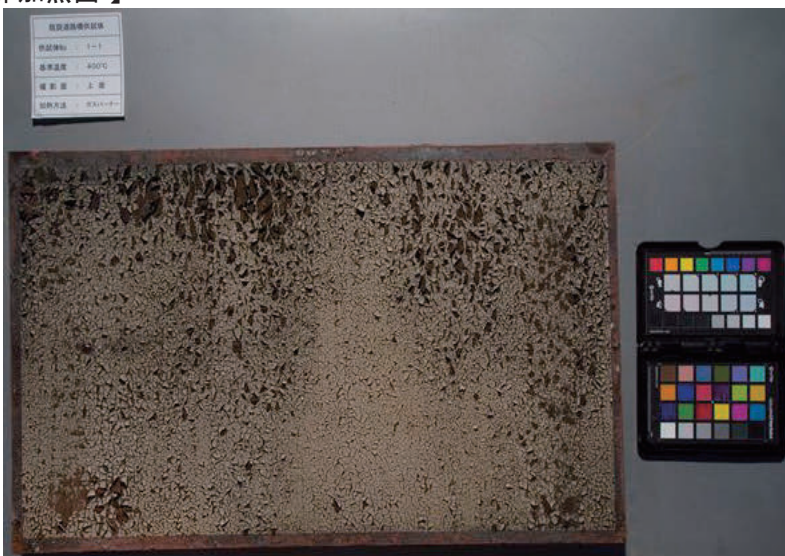
##### 【非加熱面】

- ・ 加熱面と同様である。

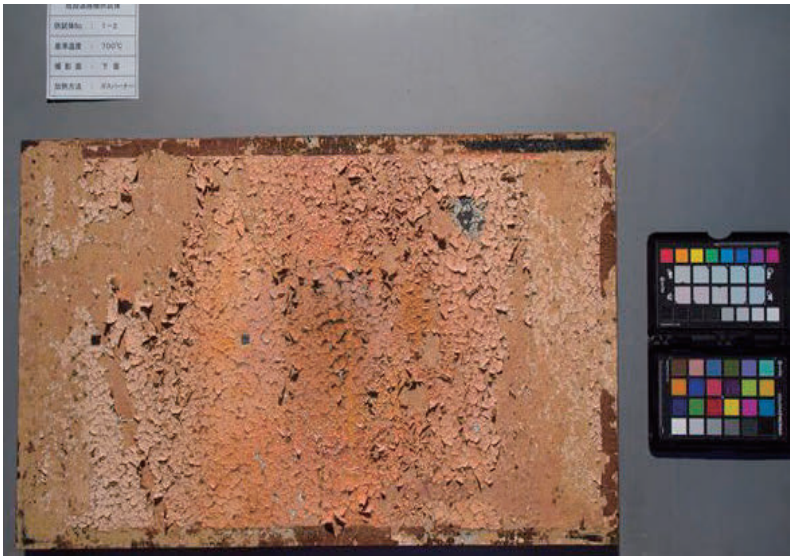
| 被災温度推定用塗膜損傷見本集 | | | | | [ 開放型ガス炉加熱試験 ] | |
|---|---|---|---|---|---|---|
| <ul style="list-style-type: none"><li>上塗りが灰化し、中央部では付着、端部でははく離している。</li><li>上塗り付着部では、下塗りの変色に移ったような変色状況であり、オレンジがかった灰白色となっている。</li><li>下塗りが、淡い茶色に変色している。</li></ul> | | | | | | |

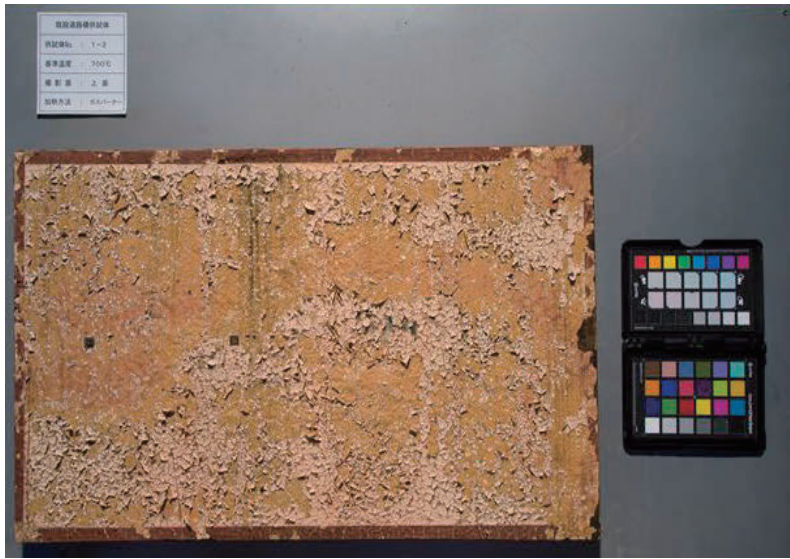
| 被災温度推定用塗膜損傷見本集 | | | | | [ 開放型ガス炉加熱試験 ] | |
|---|---|---|---|---|---|---|
| <ul style="list-style-type: none"><li>加熱面と同様である。</li></ul> | | | | | | |

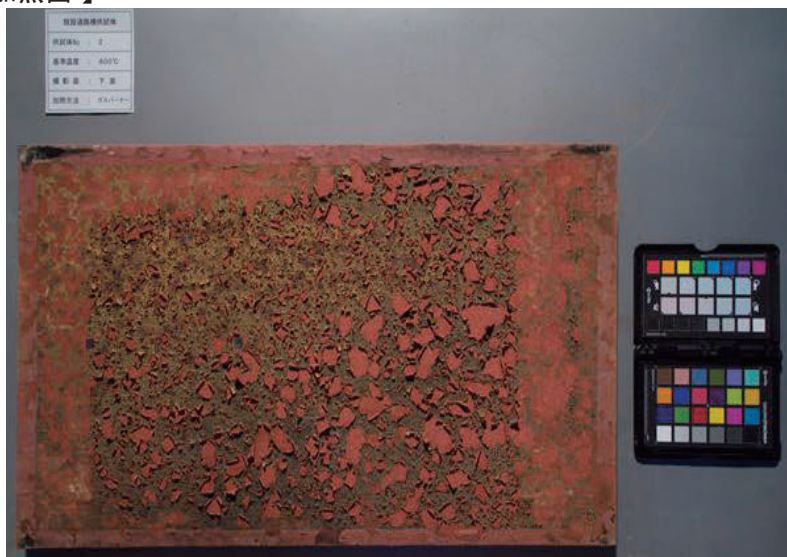
##### 【加熱面】

- ・ 上塗りが黒く変色して、小さなはがれが生じている。
- ・ 下塗りが赤みを帯びた色に変色している。

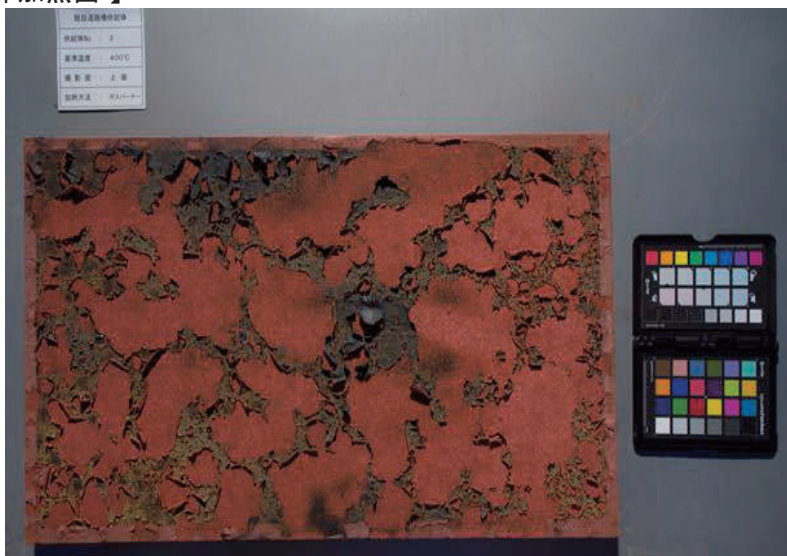
##### 【非加熱面】

- ・ 炭化した上塗りが黒く変色して、ほとんどの部分ではがれている。
- ・ 下塗りが赤みを帯びた色に変色している。

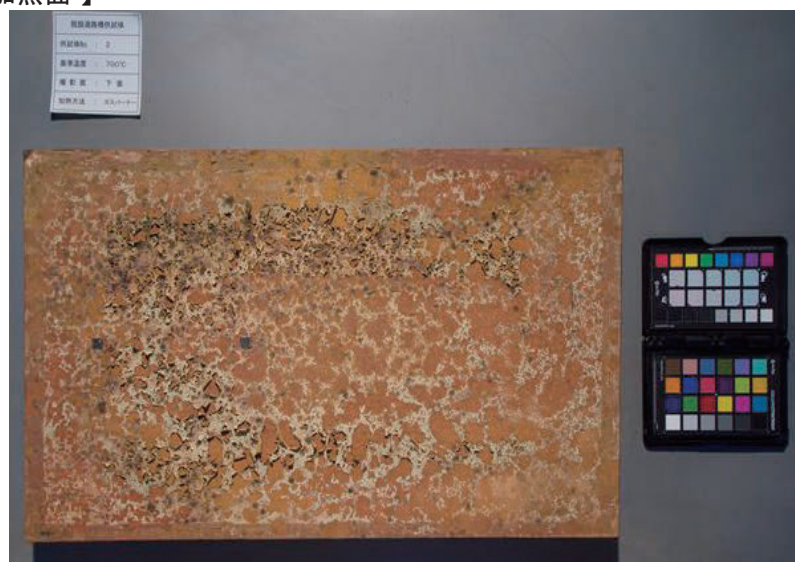
| 被災温度推定用塗膜損傷見本集 | | | | | 〔開放型ガス炉加熱試験〕 | | |
|---|---|---|---|---|---|---|--|
| | | | <ul style="list-style-type: none"><li>上塗りが灰化して白色となり、下塗りに付着している箇所と、はがれている箇所が混在している。</li><li>下塗りが、400℃の場合と比較して淡い茶色に変色している。</li></ul> | | | | |

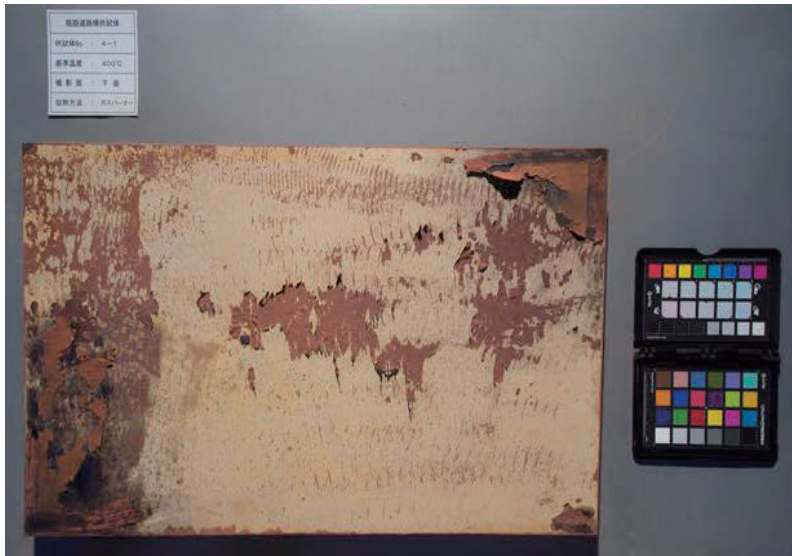
| 被災温度推定用塗膜損傷見本集 | | | | | [ 開放型ガス炉加熱試験 ] | |
|---|---|---|---|---|---|---|
| | | | | | <ul style="list-style-type: none"><li>上塗りがはがれている。</li><li>赤茶色の中塗りが付着している箇所がある。</li><li>下塗りの鉛丹さび止め塗料が白みを帯びた淡い茶色に変色している。</li></ul> | |

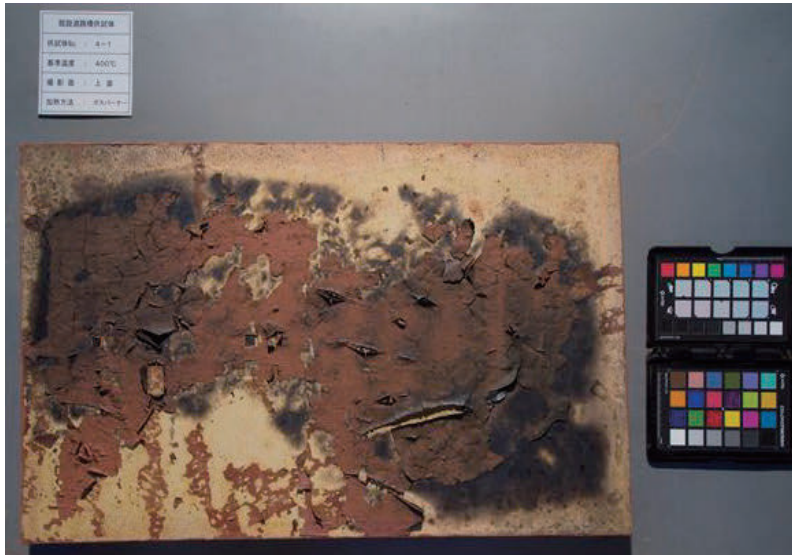
| 被災温度推定用塗膜損傷見本集 | | | | | [ 開放型ガス炉加熱試験 ] | |
|---|---|---|---|---|---|---|
| | | | | | <ul style="list-style-type: none"><li>上塗りが表面に付着している。</li><li>下塗りの鉛丹さび止め塗料が白みを帯びた淡い茶色に変色している。</li></ul> | |

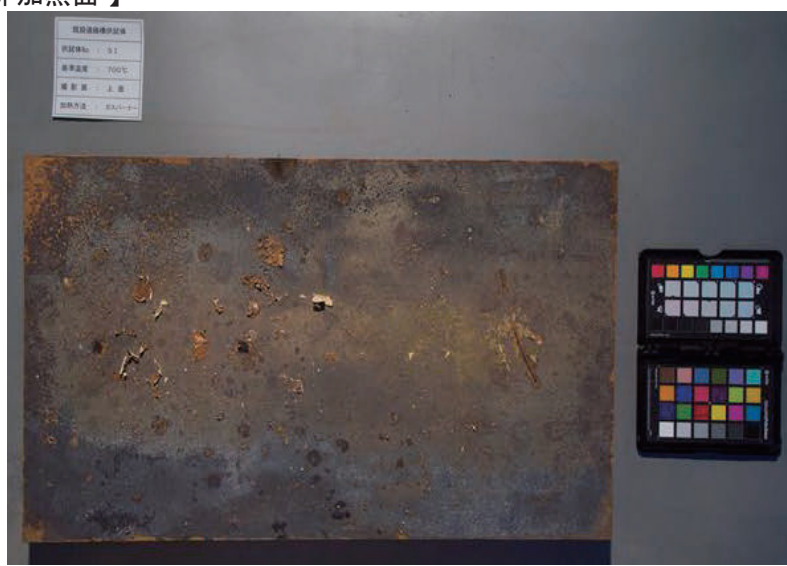
| 被災温度推定用塗膜損傷見本集 | | | | | 〔開放型ガス炉加熱試験〕 | |
|---|---|---|---|---|---|---|
| 【非加熱面】 | | | 【塗膜の変状】 | | | |

| 被災温度推定用塗膜損傷見本集 | | | | | 〔開放型ガス炉加熱試験〕 | |
|---|---|---|---|---|---|---|
| | | | ・ 加熱面と同様である。 | | | |

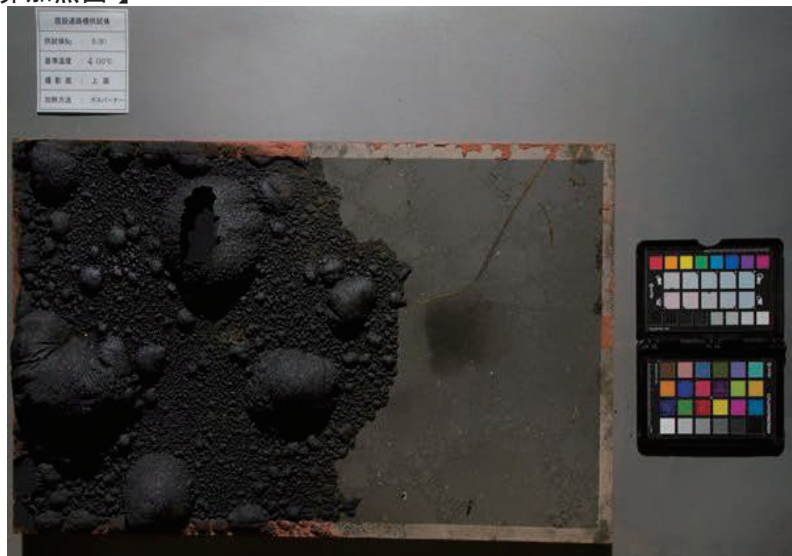
| 被災温度推定用塗膜損傷見本集 | | | | | 〔開放型ガス炉加熱試験〕 | |
|---|---|---|---|---|---|---|
| | | | | | <ul style="list-style-type: none"><li>上塗り表面に大小の「ふくれ」がみられる。</li><li>写真右側は、上塗りがはがれて下塗りが露出している。</li></ul> | |

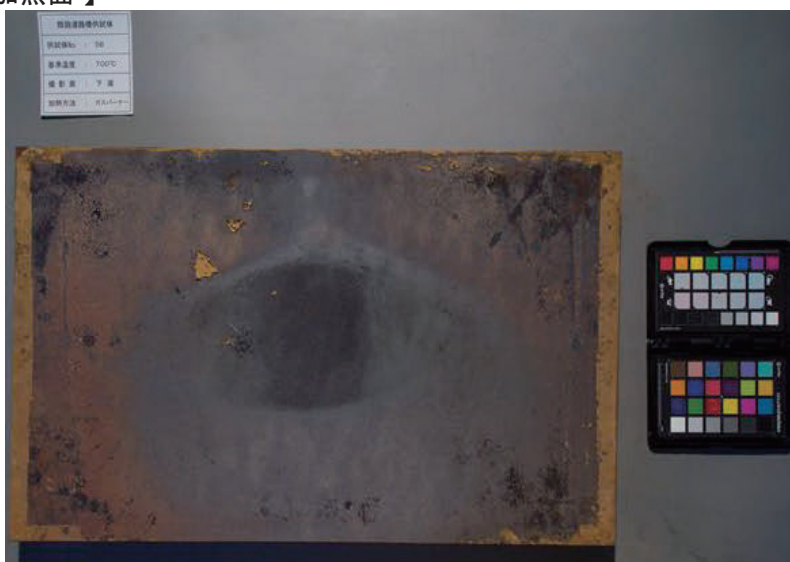
| 被災温度推定用塗膜損傷見本集 | | | | | [ 開放型ガス炉加熱試験 ] | |
|---|---|---|---|---|---|---|
| 【 加熱面 】 | | | | | 【 塗膜の変状 】 | |

| 被災温度推定用塗膜損傷見本集 | | | | | [ 開放型ガス炉加熱試験 ] | |
|---|---|---|---|---|---|---|
| | | | | | ・ 下塗りが鋼材表面に焼き付いて黒く変色している。(炭化による黒色化とは変状が異なる。) | |

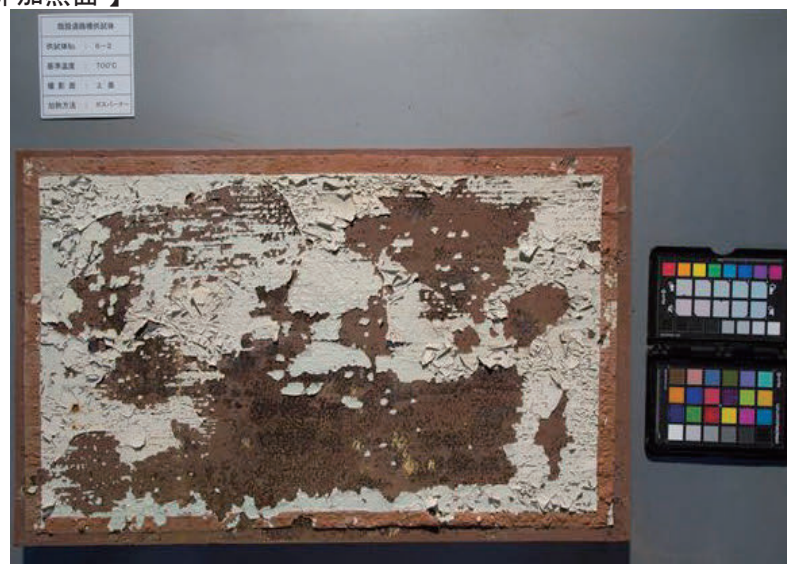
| 被災温度推定用塗膜損傷見本集 | | | | | [ 開放型ガス炉加熱試験 ] | |
|---|---|---|---|---|---|---|
| | | | | | ・ 灰化して白色化した上塗りが付着している。<br>・ 上塗りがはがれた箇所の下塗りは、淡い茶色に変色している。 | |

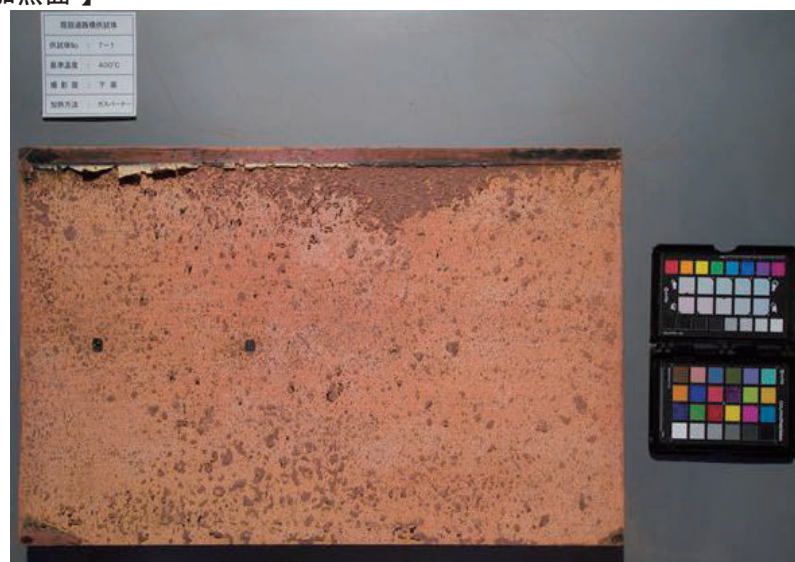
| 被災温度推定用塗膜損傷見本集 | | | | | 〔開放型ガス炉加熱試験〕 | |
|---|---|---|---|---|---|---|
| 【加熱面】 | | | | | 【塗膜の変状】 | |

| 被災温度推定用塗膜損傷見本集 | | | | | 〔開放型ガス炉加熱試験〕 | |
|---|---|---|---|---|---|---|
| | | | | | <p>上塗りが全体的にはがれている。</p> <p>下塗りが、赤みを帯びた茶色に変色している。</p> | |

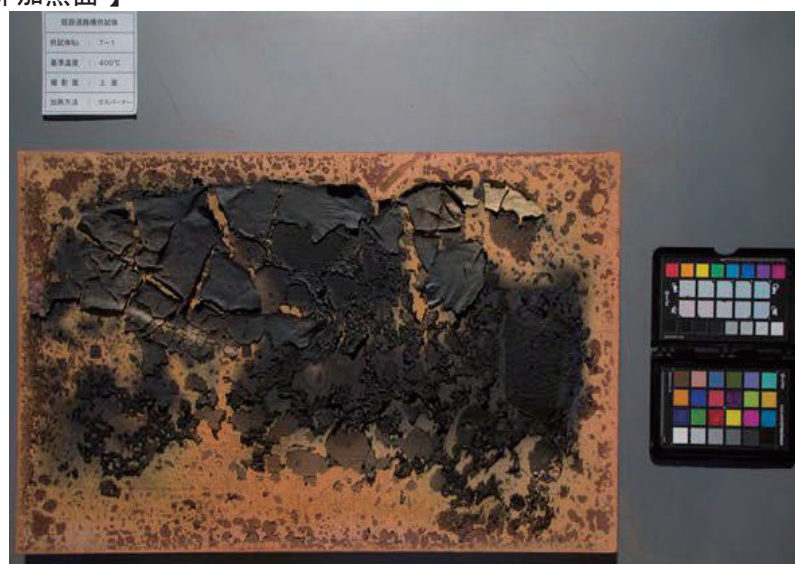
| 被災温度推定用塗膜損傷見本集 | | | | | 〔開放型ガス炉加熱試験〕 | |
|---|---|---|---|---|---|---|
| 【非加熱面】 | | | | | 【塗膜の変状】 | |

| 被災温度推定用塗膜損傷見本集 | | | | | 〔開放型ガス炉加熱試験〕 | |
|---|---|---|---|---|---|---|
| | | | | | <ul style="list-style-type: none"><li>炭化して黒く変色した上塗りが付着している。</li><li>上塗りが焦げ付いている箇所がみられる。</li><li>下塗りが、赤みを帯びた茶色に変色している。</li></ul> | |

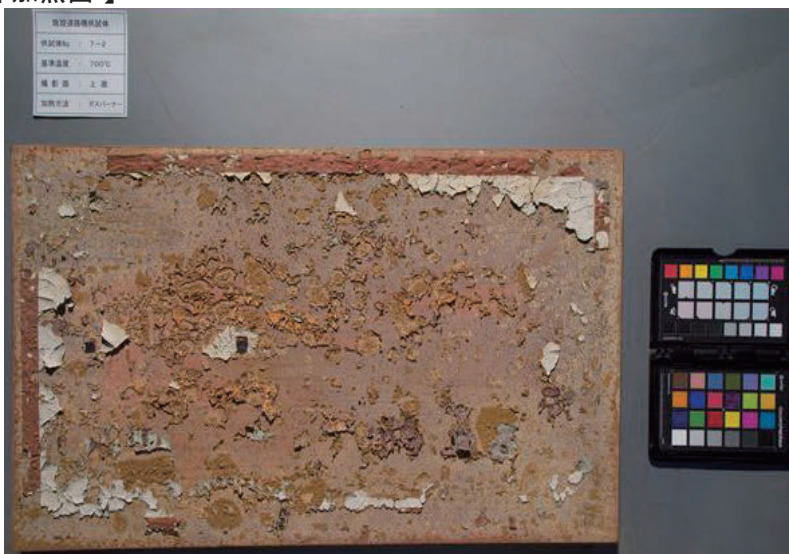
##### 【非加熱面】

- ・ 灰化した上塗りが全体的にはがれている。
- ・ 下塗りが、400℃の場合と比較して白みを帯びた淡い茶色に変色している。

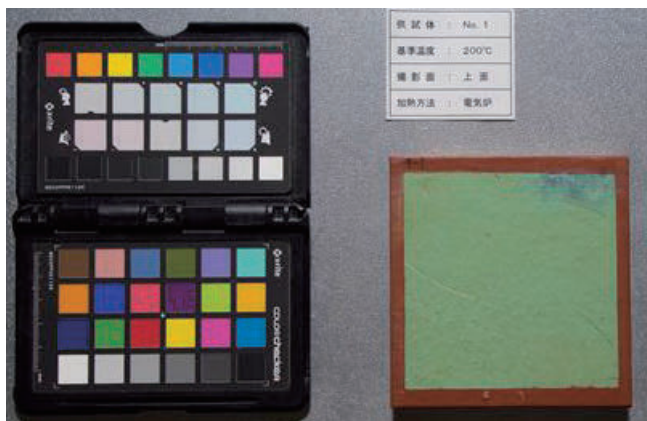
| 試験後の塗膜損傷状況 | |
|---|---|
| 【上面】 | 【塗膜の変状】 |

| 試験後の塗膜損傷状況 | |
|---|---|
| | <ul style="list-style-type: none"><li>上塗りがやや黒み帯びた色に変色している。<br/>(加熱前と比較して変色が判別できる程度のわずかな変色である。)</li></ul> |

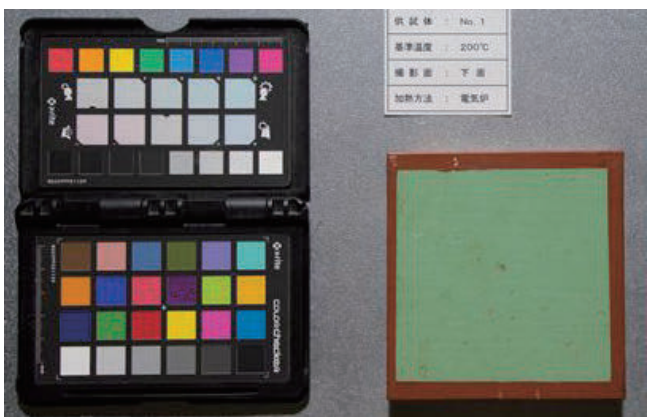
| 試験後の塗膜損傷状況 | |
|---|---|
| 【下面】 | 【塗膜の変状】 |

| 試験後の塗膜損傷状況 | |
|---|---|
| | <ul style="list-style-type: none"><li>上面と同様である。</li></ul> |

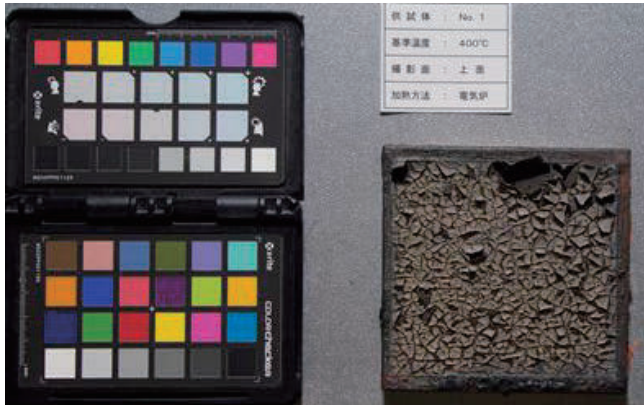
| 被災温度推定用塗膜損傷見本集 | | | | | [電気炉加熱試験] | |
|---|--|---|---|---|---|---|
| 【上面】 | | | | | 【塗膜の変状】 | |

| 被災温度推定用塗膜損傷見本集 | | | | | [電気炉加熱試験] | |
|---|--|---|---|---|---|---|
| | | | | | ・ 上塗りが灰化して濃い灰色に変色しており、小さな「われ」を伴って付着している。 | |

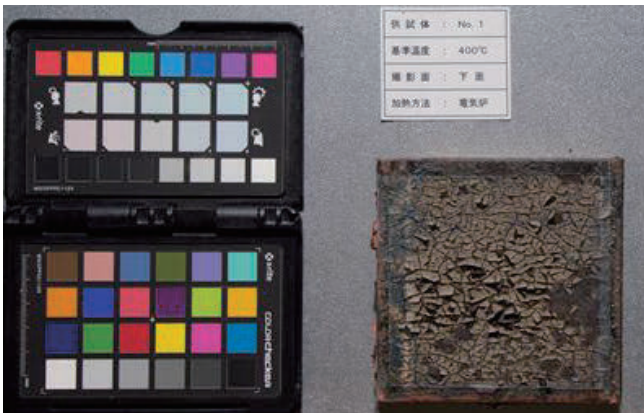
| 被災温度推定用塗膜損傷見本集 | | | | | [電気炉加熱試験] | |
|---|--|---|---|---|---|---|
| 【下面】 | | | | | 【塗膜の変状】 | |

| 被災温度推定用塗膜損傷見本集 | | | | | [電気炉加熱試験] | |
|---|--|---|---|---|---|---|
| | | | | | ・ 上面と同様である。 | |

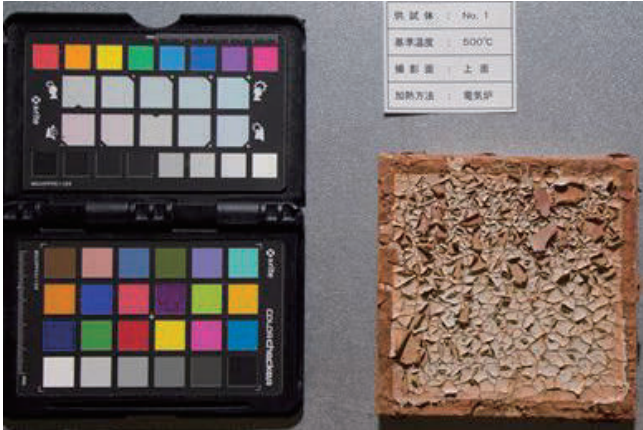
| 被災温度推定用塗膜損傷見本集 | | | | | [電気炉加熱試験] | |
|---|--|---|---|---|---|---|
| <div>【上面】</div> <div></div> <div>【塗膜の変状】</div> <div>・ 上塗りが灰化して白色化した状態で付着している。</div> | | | | | | |

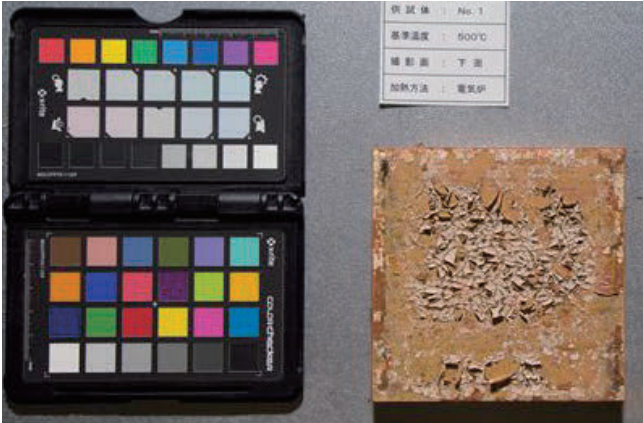
| 被災温度推定用塗膜損傷見本集 | | | | | [電気炉加熱試験] | |
|---|--|---|---|---|---|---|
| <div>【下面】</div> <div></div> <div>【塗膜の変状】</div> <div>・ 上面と同様である。</div> | | | | | | |

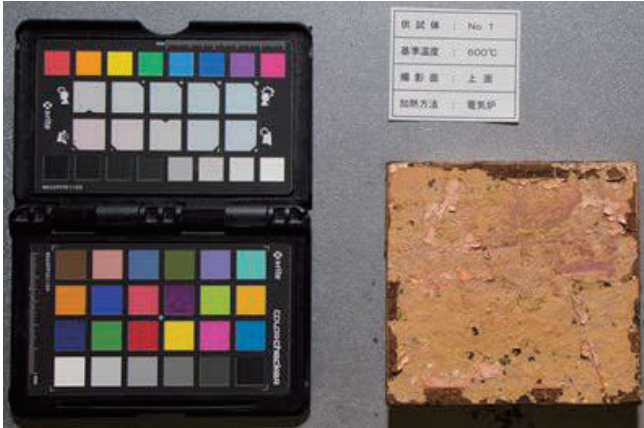
| 【上面】 | 【塗膜の変状】 |

| | <ul style="list-style-type: none"><li>上塗りが灰化してはがれている。</li><li>下塗りは薄い茶色に変色している。</li></ul> |

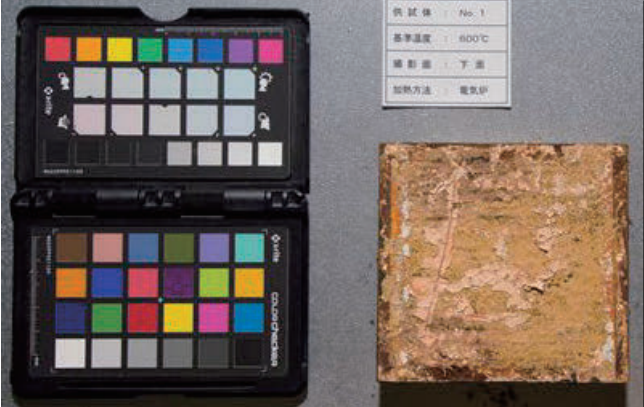
| 【下面】 | 【塗膜の変状】 |

| | <ul style="list-style-type: none"><li>上面と同様である。</li></ul> |

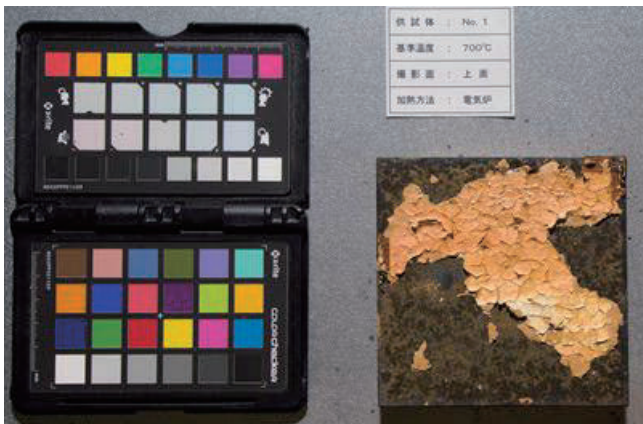
| 被災温度推定用塗膜損傷見本集 | | | | | [電気炉加熱試験] | |
|---|---|---|---|---|---|---|
| 【上面】 | | | 【塗膜の変状】 | | | |

| 被災温度推定用塗膜損傷見本集 | | | | | [電気炉加熱試験] | |
|---|---|---|---|---|---|---|
| | | | ・ 下塗りに細かい「われ」が生じて付着している箇所と、下塗りがはがれて素地が露出している箇所がある。 | | | |

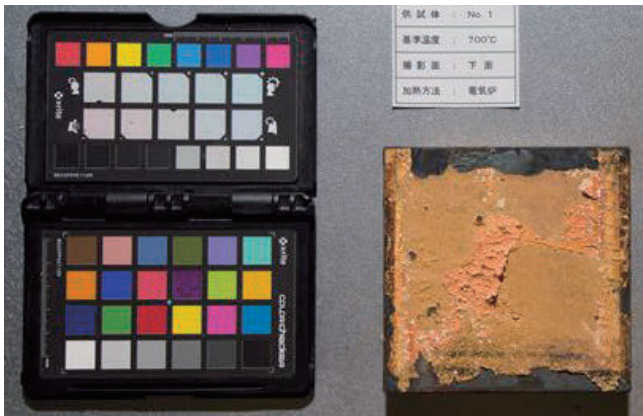
| 被災温度推定用塗膜損傷見本集 | | | | | [電気炉加熱試験] | |
|---|---|---|---|---|---|---|
| 【下面】 | | | 【塗膜の変状】 | | | |

| 被災温度推定用塗膜損傷見本集 | | | | | [電気炉加熱試験] | |
|---|---|---|---|---|---|---|
| | | | ・ 下塗りが淡い茶色に変色している。<br>・ 端部では下塗りがはがれている。<br>・ 下塗りの変色状況は600℃と同様である。 | | | |

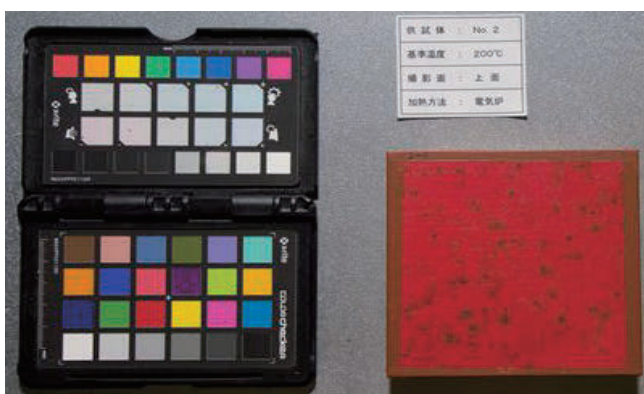
| 被災温度推定用塗膜損傷見本集 | | | | | [電気炉加熱試験] | |
|---|--|---|---|---|---|---|
| 【上面】 | | | | | 【塗膜の変状】 | |

| 被災温度推定用塗膜損傷見本集 | | | | | [電気炉加熱試験] | |
|---|--|---|---|---|---|---|
| | | | | | ・ 上塗りはほとんど変色していない。 | |
