## 付属資料 3. 鋼部材の被災温度推定用塗膜損傷見本集（案）

### 3. 1 鋼板供試体

#### （1） 開放型ガス炉加熱試験（温度パラメータ）

A-1, A-2, B-1, C-1 および C-5 塗装系の各鋼板供試体に対して、開放型ガス炉加熱試験を実施した結果を次頁以降に示す。なお、見本集の測定膜厚は、下層からの累積値である。

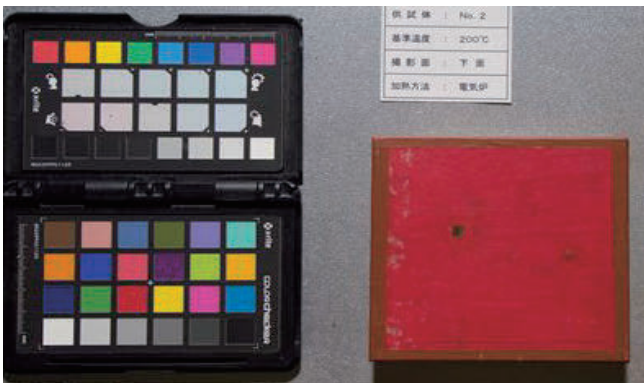
| 被災温度推定用塗膜損傷見本集 | | | | | [電気炉加熱試験] | |
|---|--|---|---|---|---|---|
| 【下面】 | | | | | 【塗膜の変状】 | |

| 被災温度推定用塗膜損傷見本集 | | | | | [電気炉加熱試験] | |
|---|--|---|---|---|---|---|
| | | | | | ・ 上面と同様である。 | |

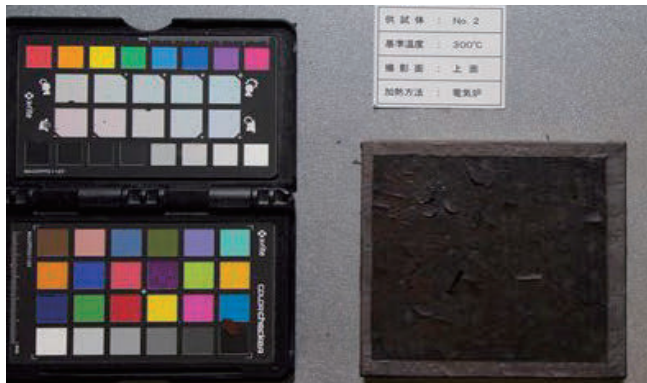
| 被災温度推定用塗膜損傷見本集 | | | | | [電気炉加熱試験] | |
|---|---|---|---|---|---|---|
| 【上面】 | | | | 【塗膜の変状】 | | |

| 被災温度推定用塗膜損傷見本集 | | | | | [電気炉加熱試験] | |
|---|---|---|---|---|---|---|
| | | | | ・ 上塗りが炭化して黒く変色している。 | | |

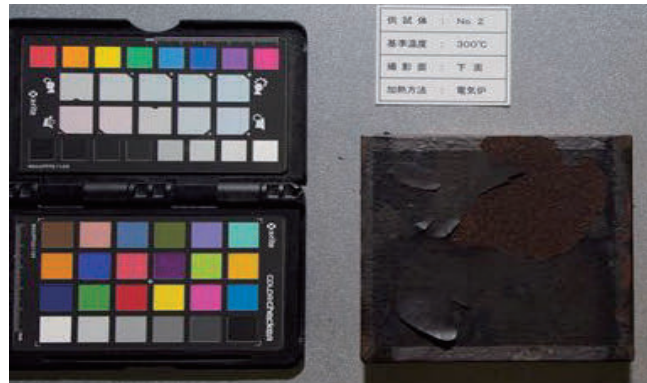
| 被災温度推定用塗膜損傷見本集 | | | | | [電気炉加熱試験] | |
|---|---|---|---|---|---|---|
| 【下面】 | | | | 【塗膜の変状】 | | |

| 被災温度推定用塗膜損傷見本集 | | | | | [電気炉加熱試験] | |
|---|---|---|---|---|---|---|
| | | | | ・ 上塗りが炭化して黒く変色し一部ではがれている。 | | |
| | | | | ・ 下塗りはほとんど変色しておらず、変状はみられない。 | | |

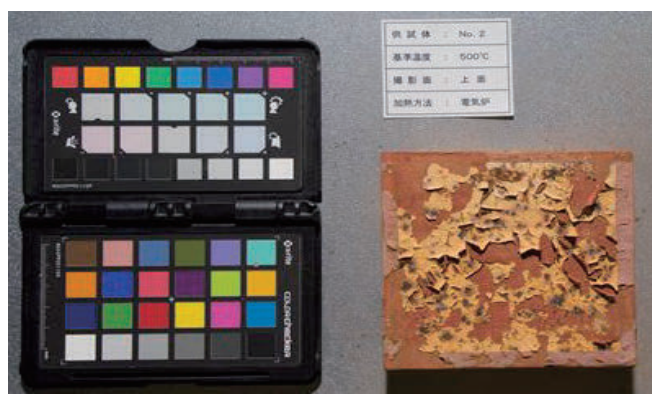
| 被災温度推定用塗膜損傷見本集 | | | | | [電気炉加熱試験] | | |
|---|--|---|---|---|---|---|--|
| | | | <ul style="list-style-type: none"><li>上塗りが灰化して白く変色している。</li><li>上塗りがはがれた箇所での下塗りが、淡い茶色に変色している。</li></ul> | | | | |

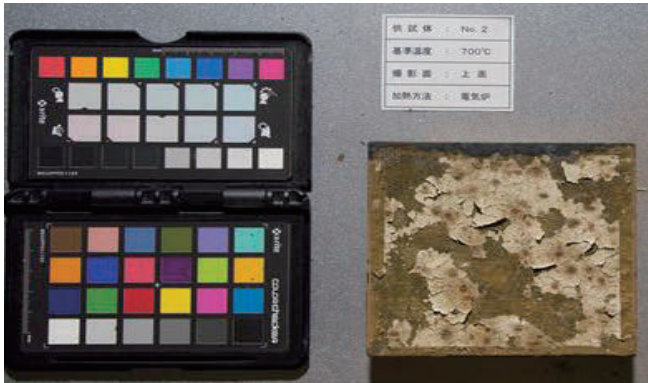
| 被災温度推定用塗膜損傷見本集 | | | | | [電気炉加熱試験] | | |
|---|---|---|---|---|---|---|--|
| | | | <ul style="list-style-type: none"><li>上塗りが灰化した状態で付着している。</li><li>下塗りが緑がかった色に変色している。</li></ul> | | | | |

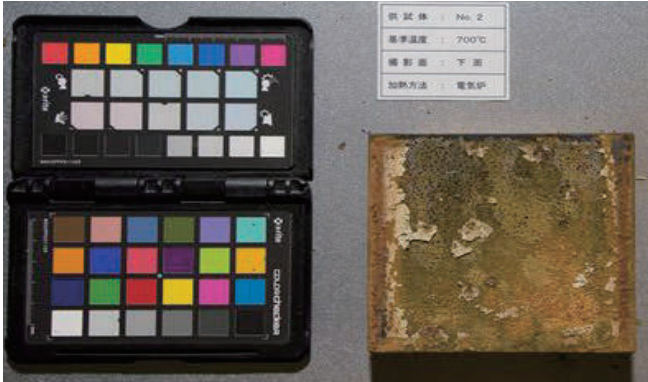
| 被災温度推定用塗膜損傷見本集 | | | | | [電気炉加熱試験] | | |
|---|---|---|---|---|---|---|--|
| | | | <ul style="list-style-type: none"><li>上面と同様である。</li></ul> | | | | |

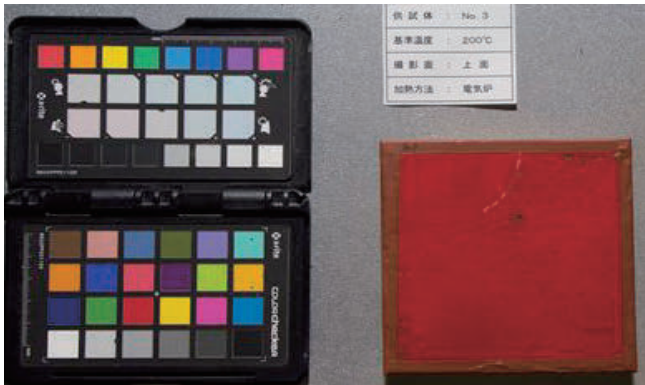
| 被災温度推定用塗膜損傷見本集 | | | | | [電気炉加熱試験] | |
|---|--|---|---|---|---|---|
| 【上面】 | | | | | 【塗膜の変状】 | |

| 被災温度推定用塗膜損傷見本集 | | | | | [電気炉加熱試験] | |
|---|--|---|---|---|---|---|
| | | | | | <ul style="list-style-type: none"><li>上塗りがやや黒み帯びた色に変色している。</li><li>上塗りに「ふくれ」が生じて、浮いている箇所がみられる。</li></ul> | |

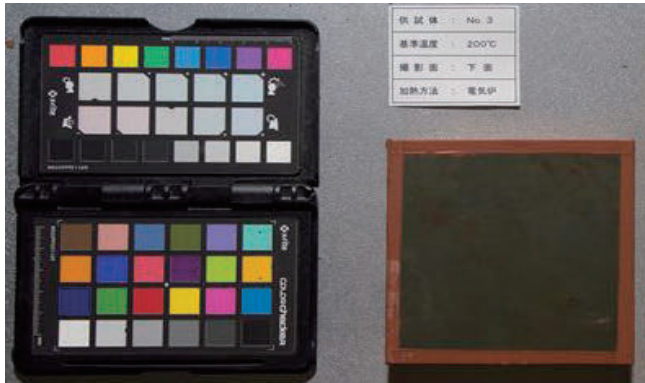
| 被災温度推定用塗膜損傷見本集 | | | | | [電気炉加熱試験] | |
|---|--|---|---|---|---|---|
| 【下面】 | | | | | 【塗膜の変状】 | |

| 被災温度推定用塗膜損傷見本集 | | | | | [電気炉加熱試験] | |
|---|--|---|---|---|---|---|
| | | | | | <ul style="list-style-type: none"><li>変状はみられない。</li></ul> | |

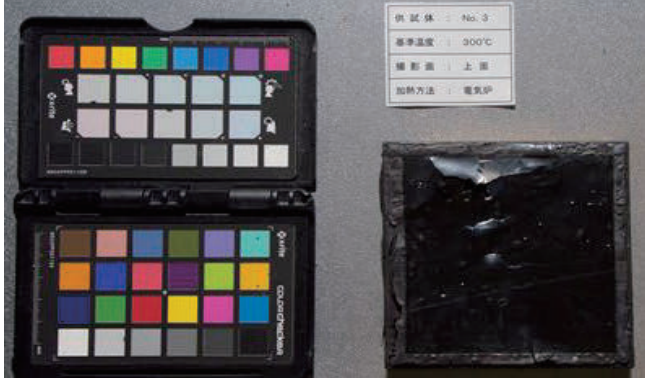
| 被災温度推定用塗膜損傷見本集 | | | | | [電気炉加熱試験] | |
|---|--|---|---|---|---|---|
| 【上面】 | | | 【塗膜の変状】 | | | |

| 被災温度推定用塗膜損傷見本集 | | | | | [電気炉加熱試験] | |
|---|--|---|---|---|---|---|
| | | | ・ 上塗りが炭化して黒く変色している。 | | | |

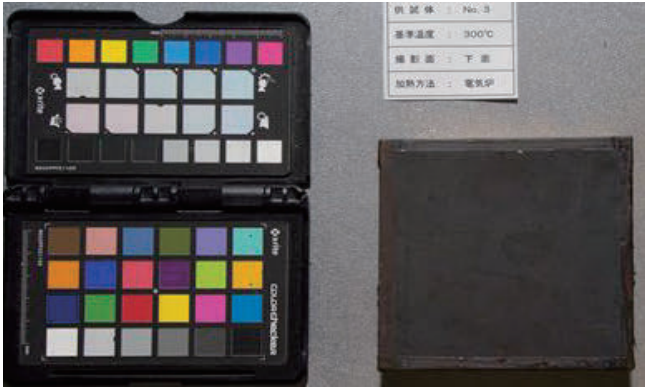
| 被災温度推定用塗膜損傷見本集 | | | | | [電気炉加熱試験] | |
|---|--|---|---|---|---|---|
| 【下面】 | | | 【塗膜の変状】 | | | |

| 被災温度推定用塗膜損傷見本集 | | | | | [電気炉加熱試験] | |
|---|--|---|---|---|---|---|
| | | | ・ 変状はみられない。 | | | |

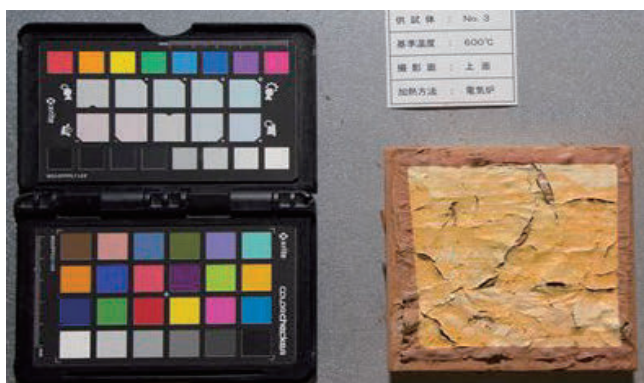
| 被災温度推定用塗膜損傷見本集 | | | | | [ 電気炉加熱試験 ] | |
|---|---|---|---|---|---|---|
| 【上面】 | | | 【塗膜の変状】 | | | |

| 被災温度推定用塗膜損傷見本集 | | | | | [ 電気炉加熱試験 ] | |
|---|---|---|---|---|---|---|
| | | | ・ 上塗りが灰化した状態で付着している。 | | | |

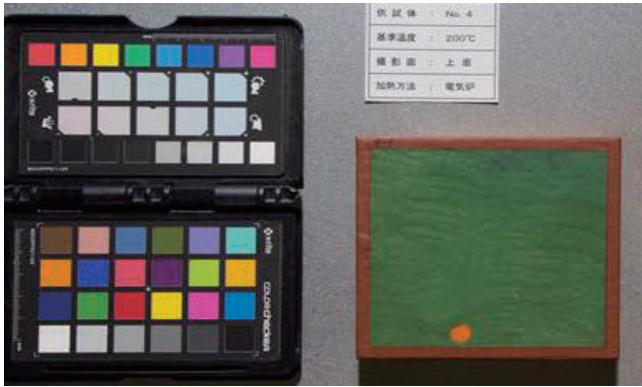
| 被災温度推定用塗膜損傷見本集 | | | | | [ 電気炉加熱試験 ] | |
|---|---|---|---|---|---|---|
| | | | <ul style="list-style-type: none"><li>上塗りの変色はほとんどみられない。</li><li>「ふくれ」や「はがれ」が生じている箇所がある。</li><li>はがれた箇所から露出している下塗りに、変状はみられない。</li></ul> | | | |

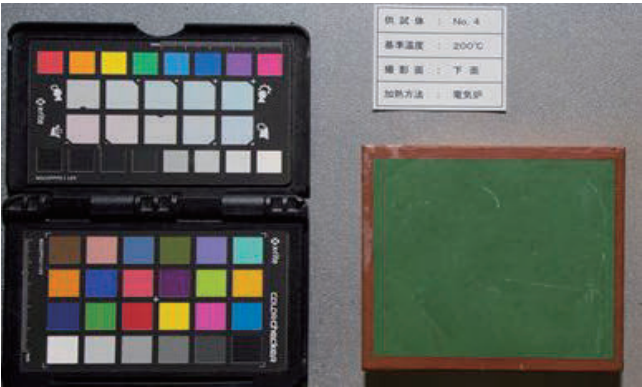
| 被災温度推定用塗膜損傷見本集 | | | | | [ 電気炉加熱試験 ] | |
|---|---|---|---|---|---|---|
| | | | <ul style="list-style-type: none"><li>上塗りの変色はほとんどみられない。</li></ul> | | | |

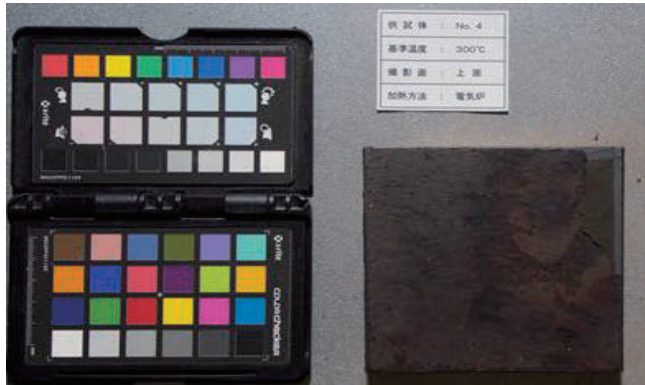
| 被災温度推定用塗膜損傷見本集 | | | | | [電気炉加熱試験] | |
|---|--|---|---|---|---|---|
| 【上面】 | | | | | 【塗膜の変状】 | |

| 被災温度推定用塗膜損傷見本集 | | | | | [電気炉加熱試験] | |
|---|--|---|---|---|---|---|
| | | | | | <ul style="list-style-type: none"><li>上塗りが炭化して全体的にはがれている。</li><li>下塗りが濃い茶色に変色している。</li></ul> | |

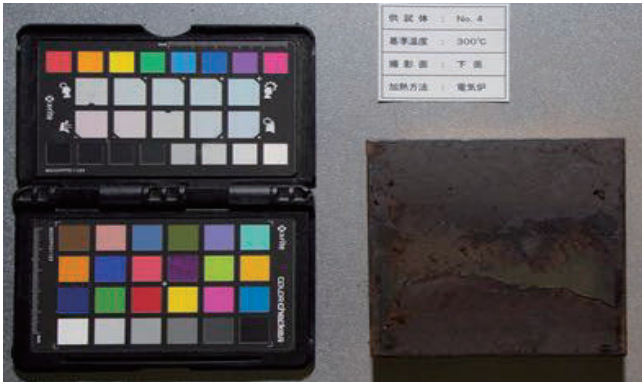
| 被災温度推定用塗膜損傷見本集 | | | | | [電気炉加熱試験] | |
|---|--|---|---|---|---|---|
| 【下面】 | | | | | 【塗膜の変状】 | |

| 被災温度推定用塗膜損傷見本集 | | | | | [電気炉加熱試験] | |
|---|--|---|---|---|---|---|
| | | | | | <ul style="list-style-type: none"><li>上面と同様である。</li></ul> | |

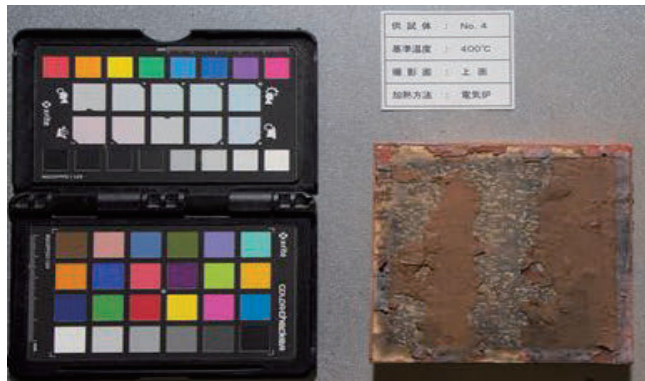
| 被災温度推定用塗膜損傷見本集 | | | | | [電気炉加熱試験] | |
|---|---|---|---|---|---|---|
| 【上面】 | | | | | 【塗膜の変状】 | |

| 被災温度推定用塗膜損傷見本集 | | | | | [電気炉加熱試験] | |
|---|---|---|---|---|---|---|
| | | | | | <ul style="list-style-type: none"><li>上塗りが炭化して全体的にはがれている。</li><li>下塗りが濃い茶色に変色している。</li></ul> | |

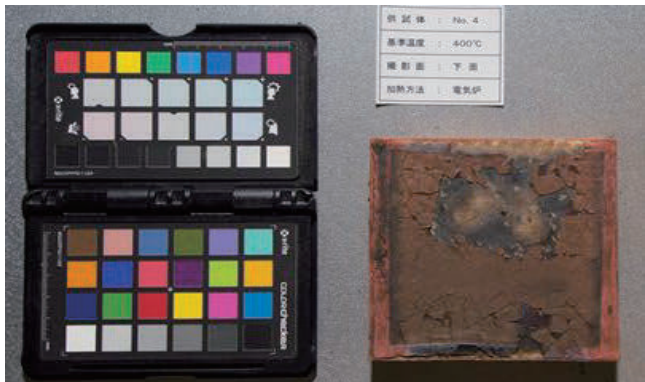
| 被災温度推定用塗膜損傷見本集 | | | | | [電気炉加熱試験] | |
|---|---|---|---|---|---|---|
| 【下面】 | | | | | 【塗膜の変状】 | |

| 被災温度推定用塗膜損傷見本集 | | | | | [電気炉加熱試験] | |
|---|---|---|---|---|---|---|
| | | | | | <ul style="list-style-type: none"><li>上塗りが灰化した状態で付着している。(下塗りが色に移ったような状態で、茶色い色調である。)</li><li>下塗りが黒味を帯びた色に変色している。</li></ul> | |

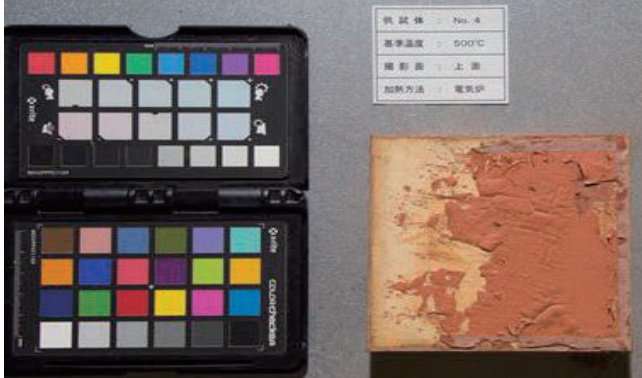
| 被災温度推定用塗膜損傷見本集 | | | | | [電気炉加熱試験] | |
|---|---|---|---|---|---|---|
| 【上面】 | | | | | 【塗膜の変状】 | |

| 被災温度推定用塗膜損傷見本集 | | | | | [電気炉加熱試験] | |
|---|---|---|---|---|---|---|
| | | | | | ・ 上塗りが炭化して全体的にはがれている。 | |
| | | | | | ・ 下塗りが濃い茶色に変色している。 | |

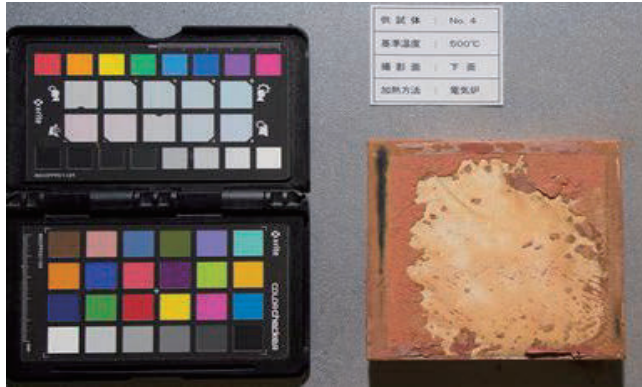
| 被災温度推定用塗膜損傷見本集 | | | | | [電気炉加熱試験] | |
|---|---|---|---|---|---|---|
| 【下面】 | | | | | 【塗膜の変状】 | |

| 被災温度推定用塗膜損傷見本集 | | | | | [電気炉加熱試験] | |
|---|---|---|---|---|---|---|
| | | | | | ・ 上塗りが灰化した状態で付着している。 | |
| | | | | | ・ 下塗りが白みを帯びた淡い茶色に変色している。 | |

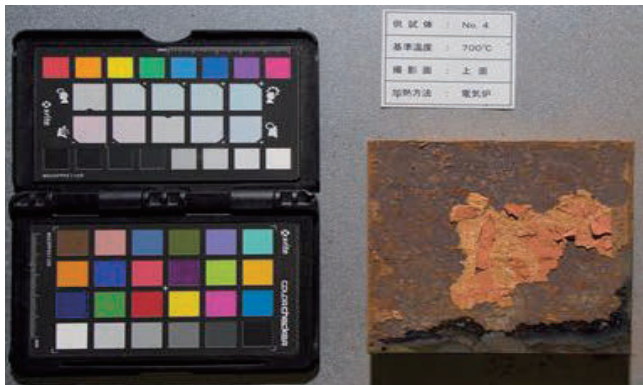
| 被災温度推定用塗膜損傷見本集 | | | | | [電気炉加熱試験] | |
|---|---|---|---|---|---|---|
| 【上面】 | | | | | 【塗膜の変状】 | |

| 被災温度推定用塗膜損傷見本集 | | | | | [電気炉加熱試験] | |
|---|---|---|---|---|---|---|
| | | | | | ・ 下塗りが濃い茶色に変色している。 | |
| | | | | | ・ 端部では、下塗りがはがれて素地が露出している箇所がある。 | |

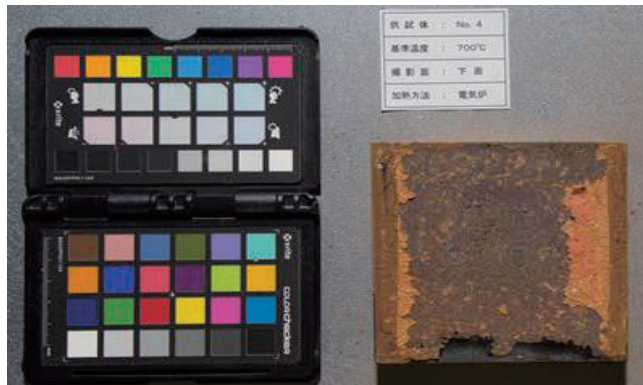
| 被災温度推定用塗膜損傷見本集 | | | | | [電気炉加熱試験] | |
|---|---|---|---|---|---|---|
| 【下面】 | | | | | 【塗膜の変状】 | |

| 被災温度推定用塗膜損傷見本集 | | | | | [電気炉加熱試験] | |
|---|---|---|---|---|---|---|
| | | | | | ・ 上面と同様である。 | |

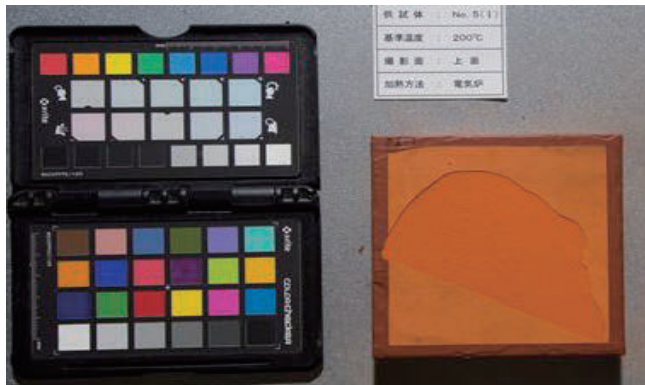
| 試験後の塗膜損傷状況 | |
|---|---|
| 【上面】 | 【塗膜の変状】 |

| 試験後の塗膜損傷状況 | |
|---|---|
| | <ul style="list-style-type: none"><li>上塗りがやや黒く変色し、「われ」が生じている。</li></ul> |

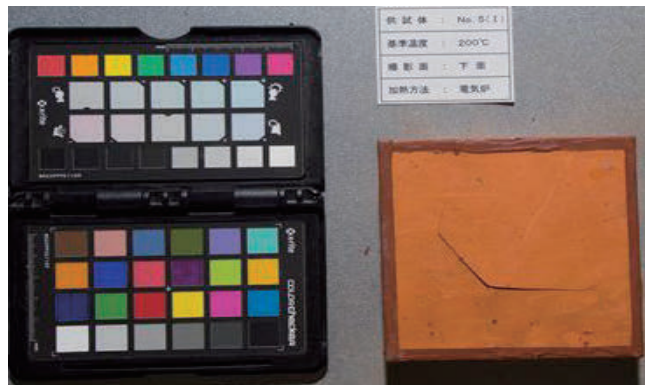
| 試験後の塗膜損傷状況 | |
|---|---|
| 【下面】 | 【塗膜の変状】 |

| 試験後の塗膜損傷状況 | |
|---|---|
| | <ul style="list-style-type: none"><li>上塗りはやや黒く変色し、「われ」を生じている。</li><li>上面と同様である。</li></ul> |

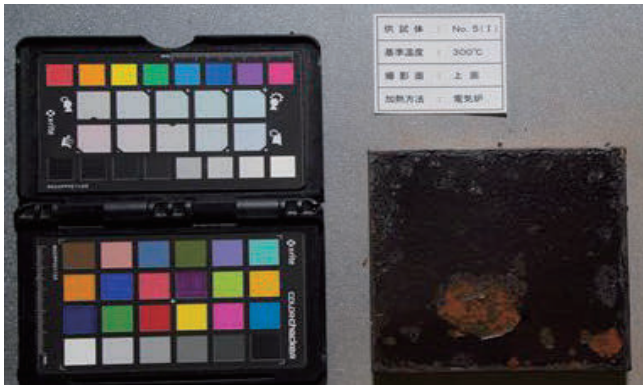
| 被災温度推定用塗膜損傷見本集 | | | | | [電気炉加熱試験] | |
|---|---|---|---|---|---|---|
| 【上面】 | | | 【塗膜の変状】 | | | |

| 被災温度推定用塗膜損傷見本集 | | | | | [電気炉加熱試験] | |
|---|---|---|---|---|---|---|
| | | | ・ 上塗りが炭化してはがれている。 | | | |
| | | | ・ 下塗りが黒く変色している。 | | | |

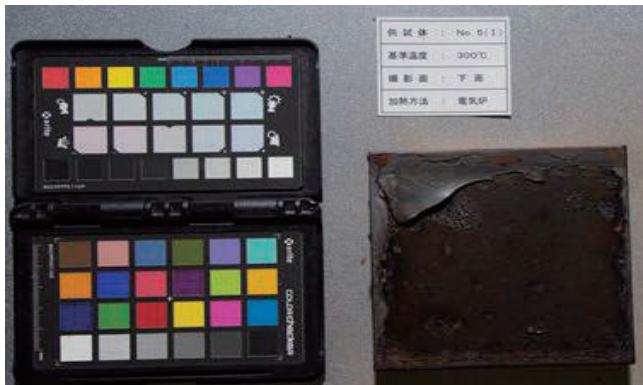
| 被災温度推定用塗膜損傷見本集 | | | | | [電気炉加熱試験] | |
|---|---|---|---|---|---|---|
| 【下面】 | | | 【塗膜の変状】 | | | |

| 被災温度推定用塗膜損傷見本集 | | | | | [電気炉加熱試験] | |
|---|---|---|---|---|---|---|
| | | | ・ 上塗りは炭化してはがれている。 | | | |
| | | | ・ 下塗りは黒く変色している。 | | | |
| | | | ・ 上面と同様である。 | | | |

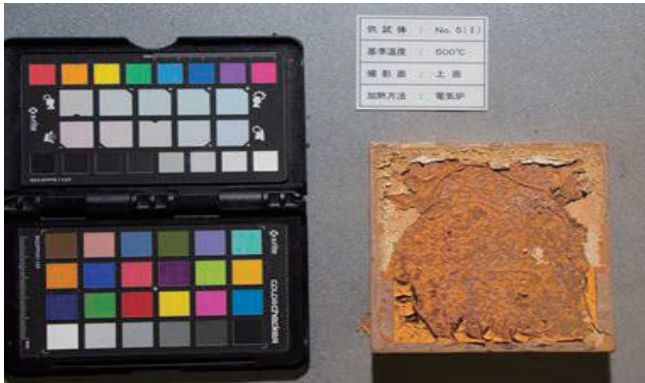
| 被災温度推定用塗膜損傷見本集 | | | | | [電気炉加熱試験] | |
|---|---|---|---|---|---|---|
| 【上面】 | | | 【塗膜の変状】 | | | |

| 被災温度推定用塗膜損傷見本集 | | | | | [電気炉加熱試験] | |
|---|---|---|---|---|---|---|
| | | | ・ 上塗りが灰化して全体的に付着している。 | | | |

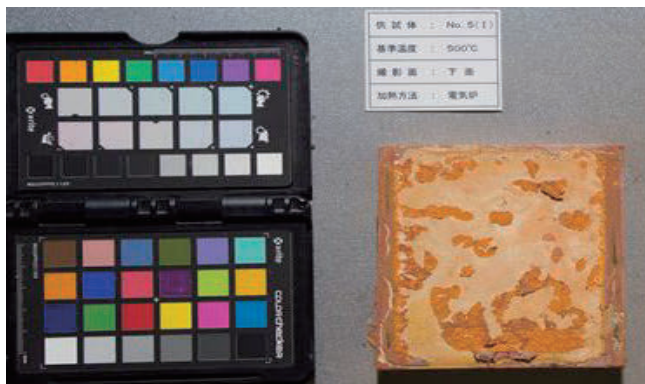
| 被災温度推定用塗膜損傷見本集 | | | | | [電気炉加熱試験] | |
|---|---|---|---|---|---|---|
| 【下面】 | | | 【塗膜の変状】 | | | |

| 被災温度推定用塗膜損傷見本集 | | | | | [電気炉加熱試験] | |
|---|---|---|---|---|---|---|
| | | | ・ 上塗りが灰化してほとんどはがれている。<br>・ 下塗りが白みを帯びた淡い茶色に変色している。 | | | |

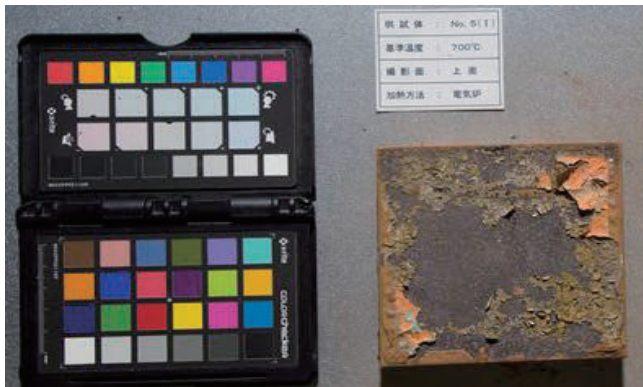
| 被災温度推定用塗膜損傷見本集 | | | | | [電気炉加熱試験] | |
|---|---|---|---|---|---|---|
| 【上面】 | | | 【塗膜の変状】 | | | |

| 被災温度推定用塗膜損傷見本集 | | | | | [電気炉加熱試験] | |
|---|---|---|---|---|---|---|
| | | | ・ 下塗りが鋼材表面に焼き付いて黒く変色している。 | | | |

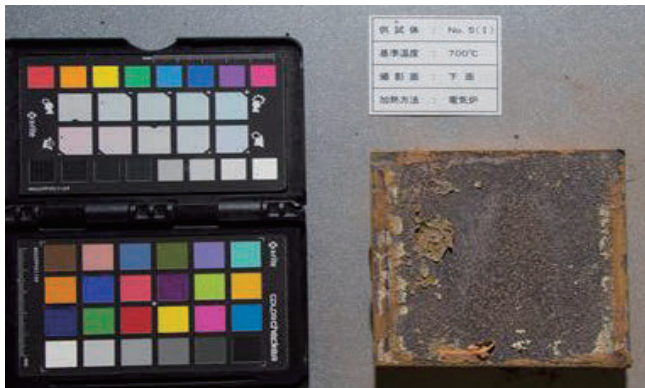
| 被災温度推定用塗膜損傷見本集 | | | | | [電気炉加熱試験] | |
|---|---|---|---|---|---|---|
| 【下面】 | | | 【塗膜の変状】 | | | |

| 被災温度推定用塗膜損傷見本集 | | | | | [電気炉加熱試験] | |
|---|---|---|---|---|---|---|
| | | | ・ 上面と同様である。 | | | |

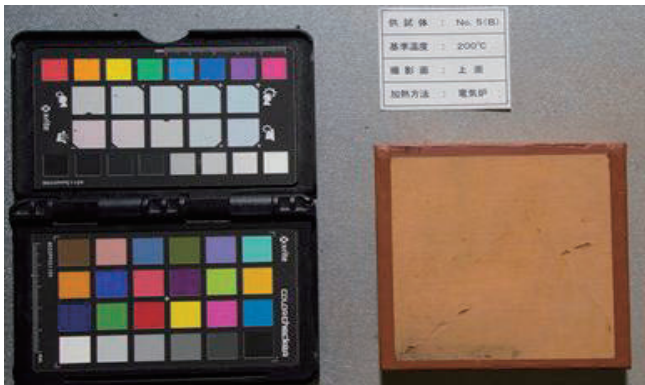
| 被災温度推定用塗膜損傷見本集 | | | | | [電気炉加熱試験] | |
|---|--|---|---|---|---|---|
| 【上面】 | | | 【塗膜の変状】 | | | |

| 被災温度推定用塗膜損傷見本集 | | | | | [電気炉加熱試験] | |
|---|--|---|---|---|---|---|
| | | | ・ 上塗りがやや黒く変色している | | | |

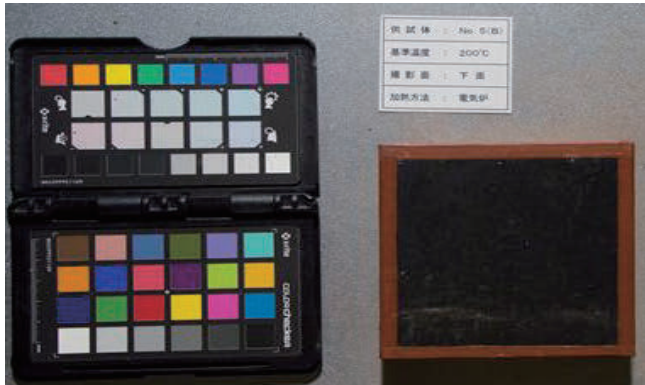
| 被災温度推定用塗膜損傷見本集 | | | | | [電気炉加熱試験] | |
|---|--|---|---|---|---|---|
| 【下面】 | | | 【塗膜の変状】 | | | |

| 被災温度推定用塗膜損傷見本集 | | | | | [電気炉加熱試験] | |
|---|--|---|---|---|---|---|
| | | | ・ 変状はみられない。 | | | |

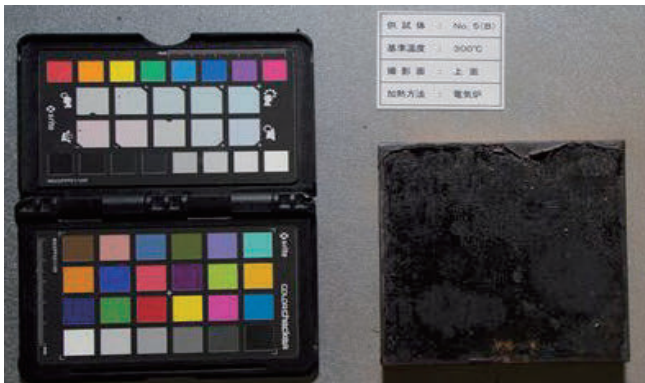
| 被災温度推定用塗膜損傷見本集 | | | | | [電気炉加熱試験] | |
|---|--|---|---|---|---|---|
| 【上面】 | | | 【塗膜の変状】 | | | |

| 被災温度推定用塗膜損傷見本集 | | | | | [電気炉加熱試験] | |
|---|--|---|---|---|---|---|
| | | | ・ 上塗りが炭化してはがれている。<br>・ 下塗りが黒く変色している。 | | | |

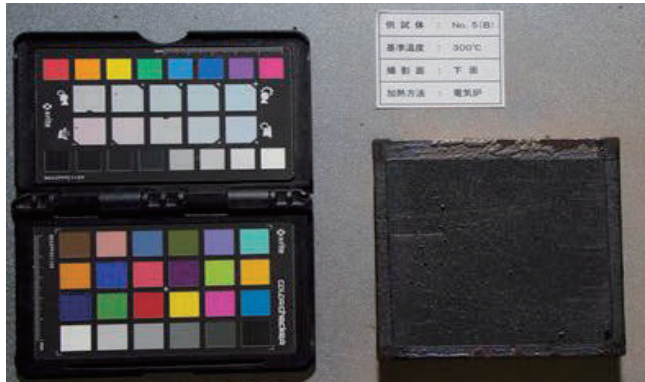
| 被災温度推定用塗膜損傷見本集 | | | | | [電気炉加熱試験] | |
|---|--|---|---|---|---|---|
| 【下面】 | | | 【塗膜の変状】 | | | |

| 被災温度推定用塗膜損傷見本集 | | | | | [電気炉加熱試験] | |
|---|--|---|---|---|---|---|
| | | | ・ 上塗りの炭化が進行して、黒味が淡くなっている。 | | | |

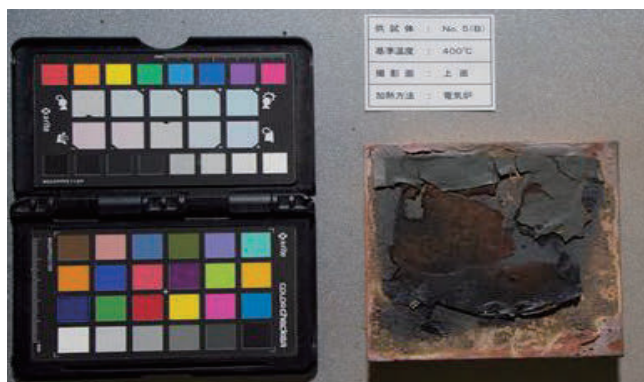
| 被災温度推定用塗膜損傷見本集 | | | | | [電気炉加熱試験] | |
|---|---|---|---|---|---|---|
| 【上面】 | | | | | 【塗膜の変状】 | |

| 被災温度推定用塗膜損傷見本集 | | | | | [電気炉加熱試験] | |
|---|---|---|---|---|---|---|
| | | | | | ・ 上塗りが炭化した状態で付着している。 | |

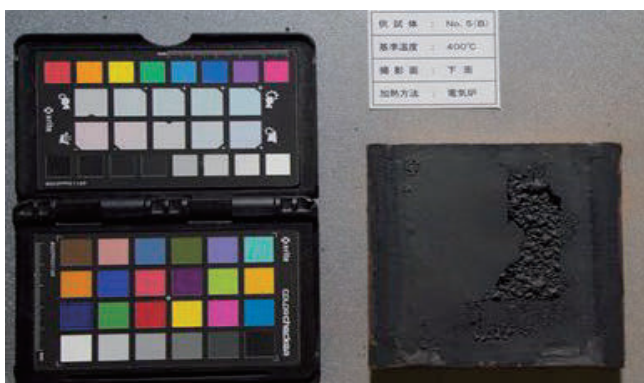
| 被災温度推定用塗膜損傷見本集 | | | | | [電気炉加熱試験] | |
|---|---|---|---|---|---|---|
| 【下面】 | | | | | 【塗膜の変状】 | |

| 被災温度推定用塗膜損傷見本集 | | | | | [電気炉加熱試験] | |
|---|---|---|---|---|---|---|
| | | | | | ・ 上塗りが炭化してはがれている。<br>・ 下塗りに変状はみられない。 | |

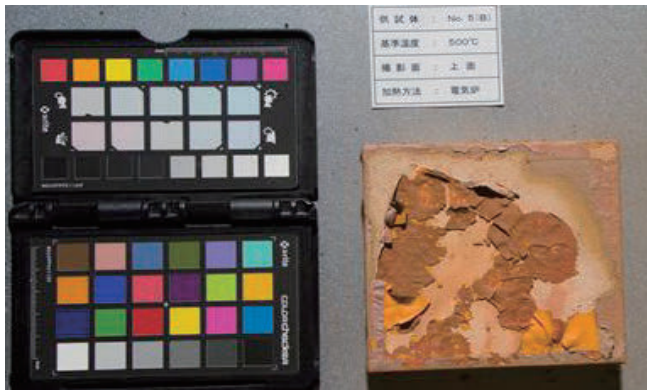
| 被災温度推定用塗膜損傷見本集 | | | | | [電気炉加熱試験] | |
|---|---|---|---|---|---|---|
| 【上面】 | | | 【塗膜の変状】 | | | |

| 被災温度推定用塗膜損傷見本集 | | | | | [電気炉加熱試験] | |
|---|---|---|---|---|---|---|
| | | | ・ 上塗りが灰化してほとんどはがれている。 | | | |
| | | | ・ 下塗りが白みを帯びた淡い茶色に変色している。 | | | |

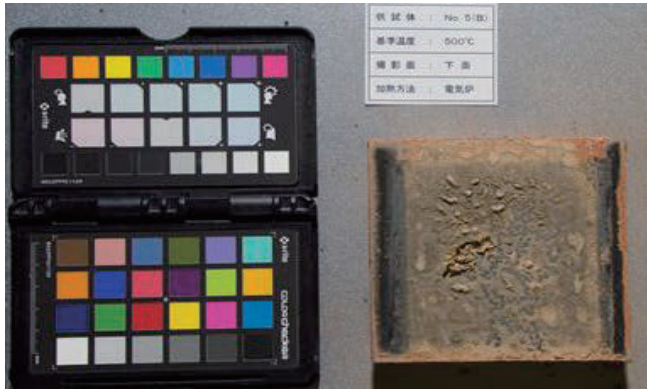
| 被災温度推定用塗膜損傷見本集 | | | | | [電気炉加熱試験] | |
|---|---|---|---|---|---|---|
| 【下面】 | | | 【塗膜の変状】 | | | |

| 被災温度推定用塗膜損傷見本集 | | | | | [電気炉加熱試験] | |
|---|---|---|---|---|---|---|
| | | | ・ 下塗りが白みを帯びた茶色に変色している。 | | | |

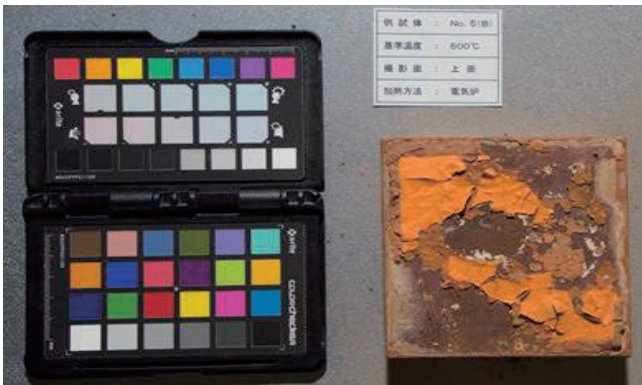
| 被災温度推定用塗膜損傷見本集 | | | | | [電気炉加熱試験] | |
|---|--|---|---|---|---|---|
| 【上面】 | | | | | 【塗膜の変状】 | |

| 被災温度推定用塗膜損傷見本集 | | | | | [電気炉加熱試験] | |
|---|--|---|---|---|---|---|
| | | | | | ・ 下塗りが500℃の場合と比較して濃い茶色に変色している。 | |

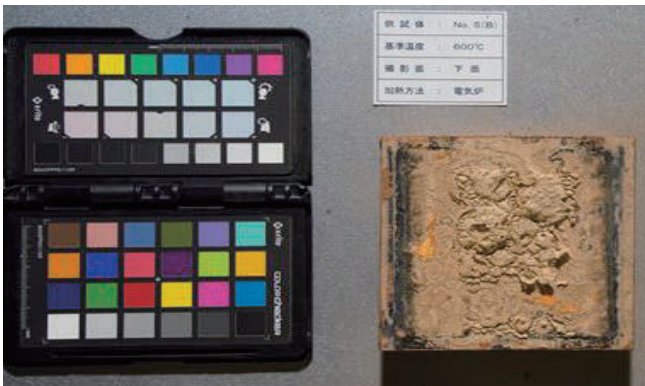
| 被災温度推定用塗膜損傷見本集 | | | | | [電気炉加熱試験] | |
|---|--|---|---|---|---|---|
| 【下面】 | | | | | 【塗膜の変状】 | |

| 被災温度推定用塗膜損傷見本集 | | | | | [電気炉加熱試験] | |
|---|--|---|---|---|---|---|
| | | | | | ・ 下塗りが500℃の場合と比較して、より白みを帯びた茶色に変色している。<br>・ 表面に「ふくれ」がみられる。 | |

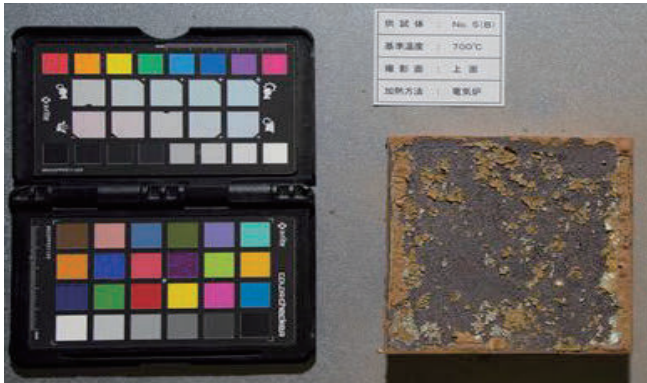
| 被災温度推定用塗膜損傷見本集 | | | | | [電気炉加熱試験] | |
|---|---|---|---|---|---|---|
| 【上面】 | | | | | 【塗膜の変状】 | |

| 被災温度推定用塗膜損傷見本集 | | | | | [電気炉加熱試験] | |
|---|---|---|---|---|---|---|
| | | | | | ・ 下塗りが鋼材表面に焼き付いて黒く変色している。 | |

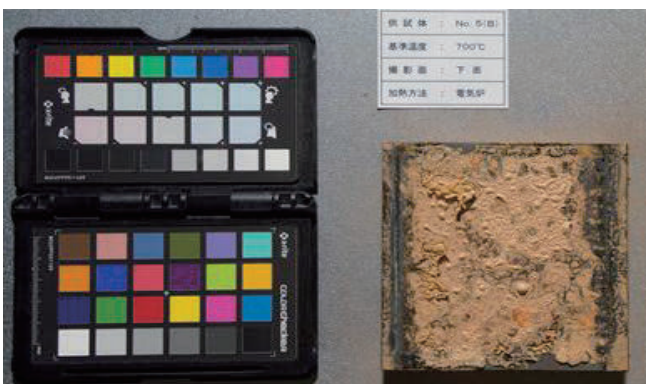
| 被災温度推定用塗膜損傷見本集 | | | | | [電気炉加熱試験] | |
|---|---|---|---|---|---|---|
| 【下面】 | | | | | 【塗膜の変状】 | |

| 被災温度推定用塗膜損傷見本集 | | | | | [電気炉加熱試験] | |
|---|---|---|---|---|---|---|
| | | | | | ・ 下塗りが白みを帯びた茶色に変色している。<br>・ 600℃の場合から大きな変化はみられない。 | |

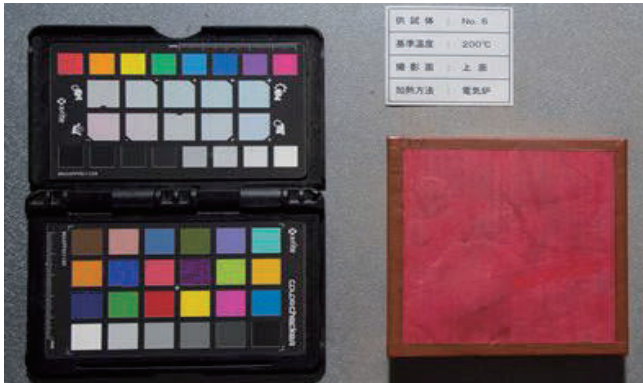
| 被災温度推定用塗膜損傷見本集 | | | | | [電気炉加熱試験] | |
|---|---|---|---|---|---|---|
| | | | <ul style="list-style-type: none"><li>上塗りの変色はほとんどみられない。</li><li>数箇所「ふくれ」が生じている。</li></ul> | | | |

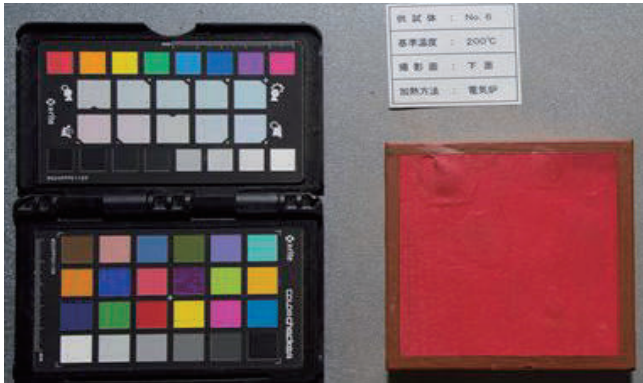
| 被災温度推定用塗膜損傷見本集 | | | | | [電気炉加熱試験] | |
|---|---|---|---|---|---|---|
| | | | <ul style="list-style-type: none"><li>上面と同様である。</li></ul> | | | |

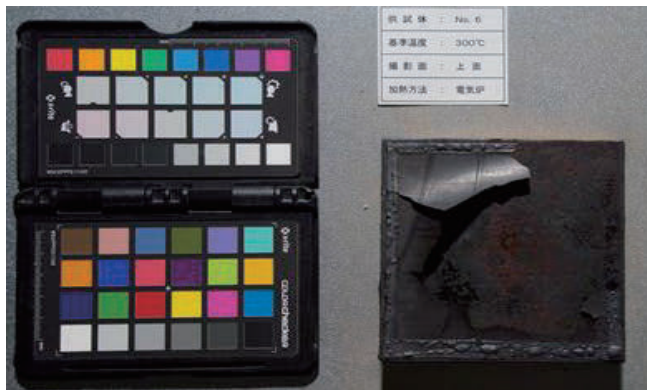
| 被災温度推定用塗膜損傷見本集 | | | | | [電気炉加熱試験] | |
|---|---|---|---|---|---|---|
| 【上面】 | | | 【塗膜の変状】 | | | |

| 被災温度推定用塗膜損傷見本集 | | | | | [電気炉加熱試験] | |
|---|---|---|---|---|---|---|
| | | | <ul style="list-style-type: none"><li>上塗りが炭化してはがれている。</li><li>下塗りが黒く変色している。</li></ul> | | | |

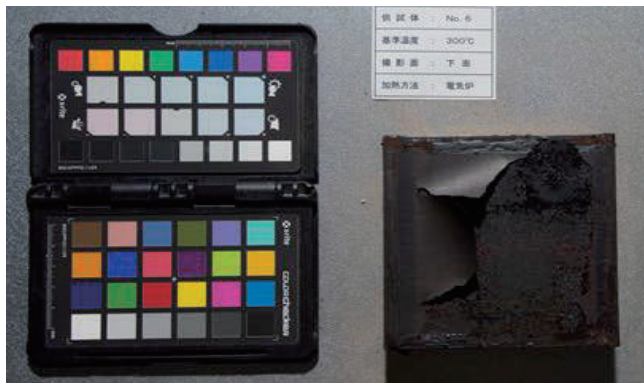
| 被災温度推定用塗膜損傷見本集 | | | | | [電気炉加熱試験] | |
|---|---|---|---|---|---|---|
| 【下面】 | | | 【塗膜の変状】 | | | |

| 被災温度推定用塗膜損傷見本集 | | | | | [電気炉加熱試験] | |
|---|---|---|---|---|---|---|
| | | | <ul style="list-style-type: none"><li>上面と同様である。</li></ul> | | | |

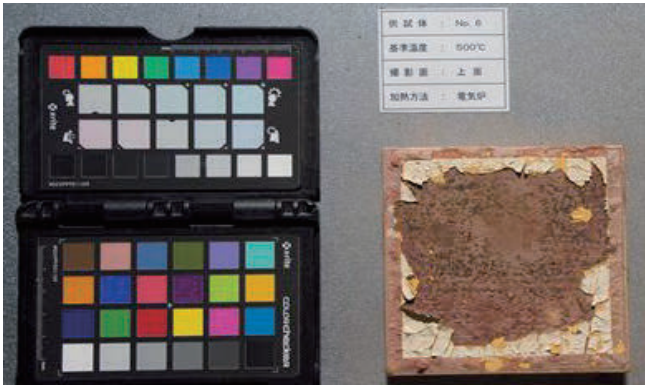
| 被災温度推定用塗膜損傷見本集 | | | | | [電気炉加熱試験] | |
|---|---|---|---|---|---|---|
| 【上面】 | | | | | 【塗膜の変状】 | |

| 被災温度推定用塗膜損傷見本集 | | | | | [電気炉加熱試験] | |
|---|---|---|---|---|---|---|
| | | | | | <ul style="list-style-type: none"> <li>上塗りが灰化した状態で、端部に付着している。</li> <li>下塗りが淡い茶色に変色している。</li> </ul> | |

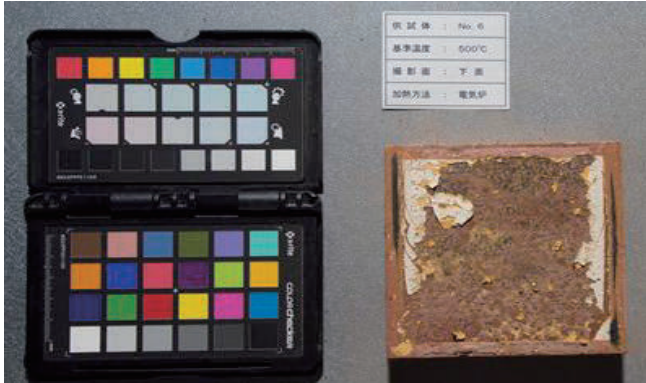
| 被災温度推定用塗膜損傷見本集 | | | | | [電気炉加熱試験] | |
|---|---|---|---|---|---|---|
| 【下面】 | | | | | 【塗膜の変状】 | |

| 被災温度推定用塗膜損傷見本集 | | | | | [電気炉加熱試験] | |
|---|---|---|---|---|---|---|
| | | | | | <ul style="list-style-type: none"> <li>上面と同様である。</li> </ul> | |

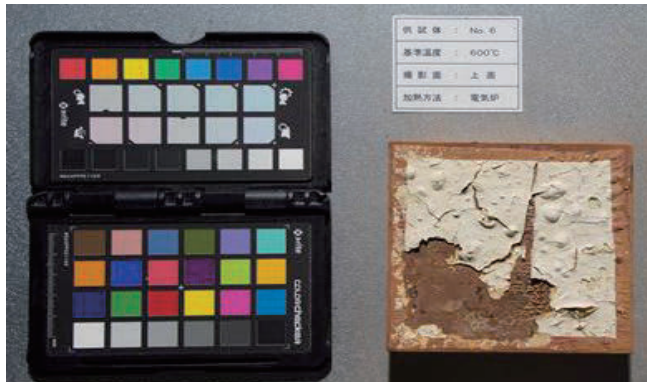
| 被災温度推定用塗膜損傷見本集 | | | | | [電気炉加熱試験] | |
|---|---|---|---|---|---|---|
| 【上面】 | | | 【塗膜の変状】 | | | |

| 被災温度推定用塗膜損傷見本集 | | | | | [電気炉加熱試験] | |
|---|---|---|---|---|---|---|
| | | | ・ 灰化した状態の上塗りが全体的に付着している。 | | | |
| | | | ・ 下塗りが淡い茶色に変色している。 | | | |

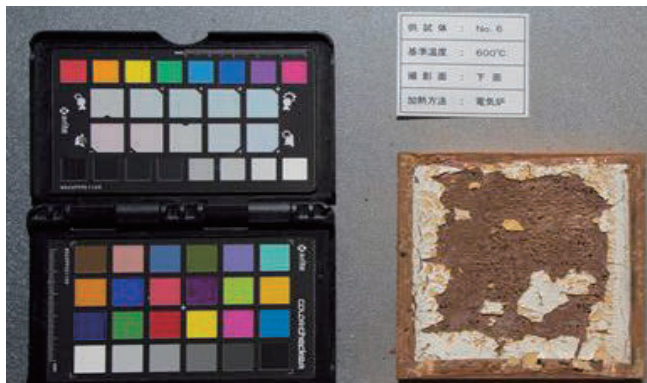
| 被災温度推定用塗膜損傷見本集 | | | | | [電気炉加熱試験] | |
|---|---|---|---|---|---|---|
| 【下面】 | | | 【塗膜の変状】 | | | |

| 被災温度推定用塗膜損傷見本集 | | | | | [電気炉加熱試験] | |
|---|---|---|---|---|---|---|
| | | | ・ 灰化した状態の上塗りが端部に付着している。 | | | |
| | | | ・ 下塗りが淡い茶色に変色している。 | | | |

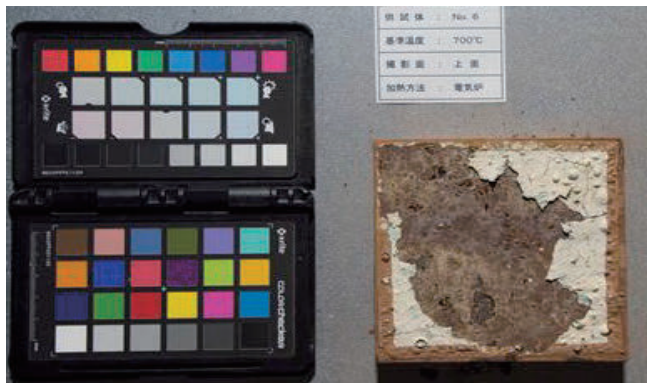
| 被災温度推定用塗膜損傷見本集 | | | | | [電気炉加熱試験] | |
|---|---|---|---|---|---|---|
| 【上面】 | | | | | 【塗膜の変状】 | |

| 被災温度推定用塗膜損傷見本集 | | | | | [電気炉加熱試験] | |
|---|---|---|---|---|---|---|
| | | | | | <ul style="list-style-type: none"><li>灰化した状態の上塗りが端部に付着している。</li><li>下塗りが700℃の場合と比較して、より淡い茶色に変色している。</li></ul> | |

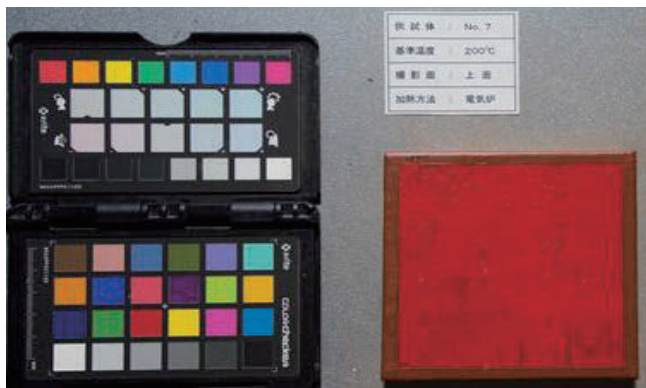
| 被災温度推定用塗膜損傷見本集 | | | | | [電気炉加熱試験] | |
|---|--|---|---|---|---|---|
| 【上面】 | | | 【塗膜の変状】 | | | |

| 被災温度推定用塗膜損傷見本集 | | | | | [電気炉加熱試験] | |
|---|--|---|---|---|---|---|
| | | | ・ 上塗りがやや黒みを帯びた色に変色している。 | | | |

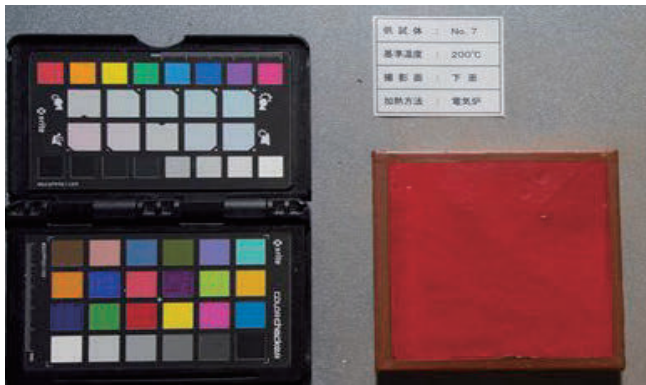
| 被災温度推定用塗膜損傷見本集 | | | | | [電気炉加熱試験] | |
|---|--|---|---|---|---|---|
| 【下面】 | | | 【塗膜の変状】 | | | |

| 被災温度推定用塗膜損傷見本集 | | | | | [電気炉加熱試験] | |
|---|--|---|---|---|---|---|
| | | | ・ 上塗りがやや黒みを帯びた色に変色している。<br>・ 上塗りの表面に「われ」が生じている。 | | | |

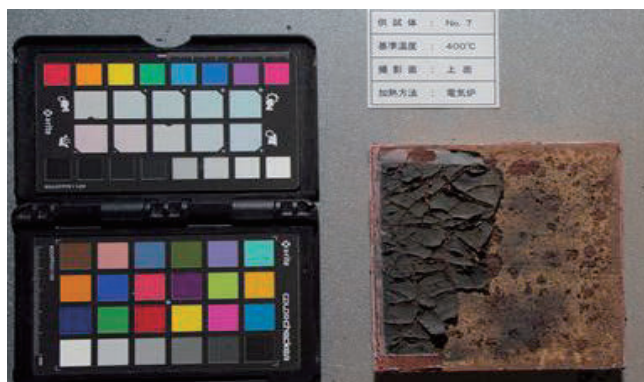
| 被災温度推定用塗膜損傷見本集 | | | | | [電気炉加熱試験] | |
|---|--|---|---|---|---|---|
| 【上面】 | | | | | 【塗膜の変状】 | |

| 被災温度推定用塗膜損傷見本集 | | | | | [電気炉加熱試験] | |
|---|--|---|---|---|---|---|
| | | | | | <ul style="list-style-type: none"><li>上塗りは炭化した状態で、小さな「われ」が生じている。</li><li>下塗りが茶色に変色している。</li></ul> | |

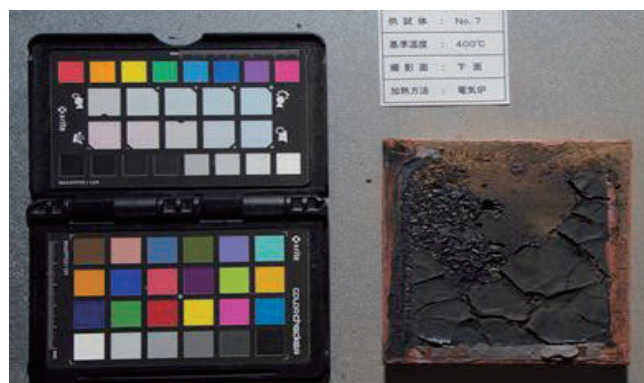
| 被災温度推定用塗膜損傷見本集 | | | | | [電気炉加熱試験] | |
|---|--|---|---|---|---|---|
| 【下面】 | | | | | 【塗膜の変状】 | |

| 被災温度推定用塗膜損傷見本集 | | | | | [電気炉加熱試験] | |
|---|--|---|---|---|---|---|
| | | | | | <ul style="list-style-type: none"><li>上面と同様である。</li></ul> | |

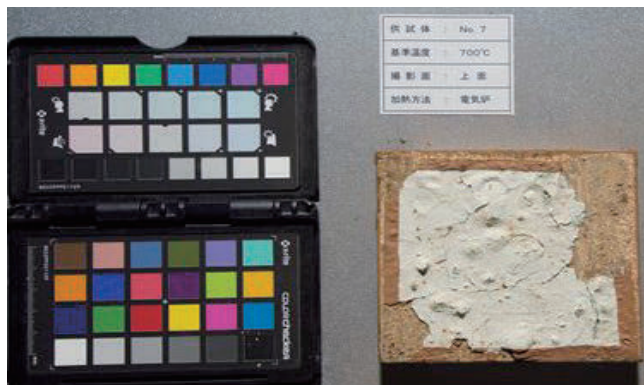
| 被災温度推定用塗膜損傷見本集 | | | | | [電気炉加熱試験] | |
|---|---|---|---|---|---|---|
| 【上面】 | | | | | 【塗膜の変状】 | |

| 被災温度推定用塗膜損傷見本集 | | | | | [電気炉加熱試験] | |
|---|---|---|---|---|---|---|
| | | | | | <ul style="list-style-type: none"><li>・ 灰化した上塗りが付着している。</li><li>・ 下塗りが白みを帯びた茶色に変色している。</li></ul> | |

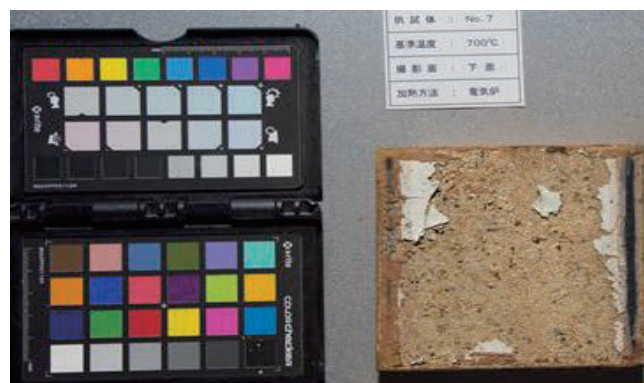
| 被災温度推定用塗膜損傷見本集 | | | | | [電気炉加熱試験] | |
|---|---|---|---|---|---|---|
| 【下面】 | | | | | 【塗膜の変状】 | |

| 被災温度推定用塗膜損傷見本集 | | | | | [電気炉加熱試験] | |
|---|---|---|---|---|---|---|
| | | | | | <ul style="list-style-type: none"><li>・ 下塗りが白みを帯びた茶色に変色している。</li></ul> | |
