付 属 資 料

付属資料－1： 対象橋梁（977橋）の損傷発生状況および塩害判定結果の一覧

付属資料－ 1 : 対象橋梁 (977橋) の損傷発生状況および塩害判定結果の一覧

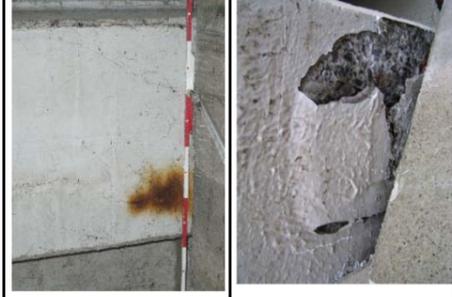
○
1960	単純PCプレートンT桁橋		地覆	漏水・遊離石灰	d	2006		漏水の浸透		
1111	単純RC中実床版橋		主桁	剥離・鉄筋露出	e	2006		その他(製作・施工不良)		
1959	単純RCT桁橋	C-(2)	主桁	コンクリート補強材の損傷	e	2006		塩害
