路線名：一般国道 334 号（斜里エコロード）

斜里エコロード (L=4.8km)

路線名：帯広広尾自動車道

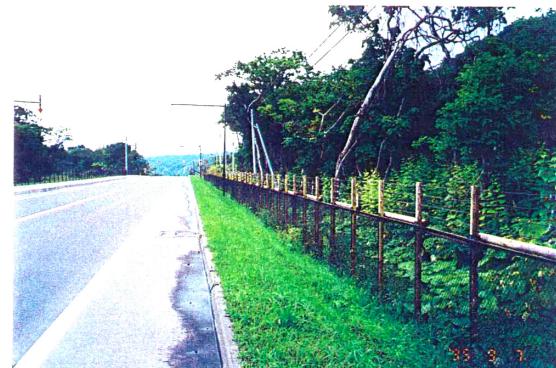
写真一事例9-1

以上の点について検討した結果、ワイヤーと金網の併用型が選定された（写真一事例9-1）。

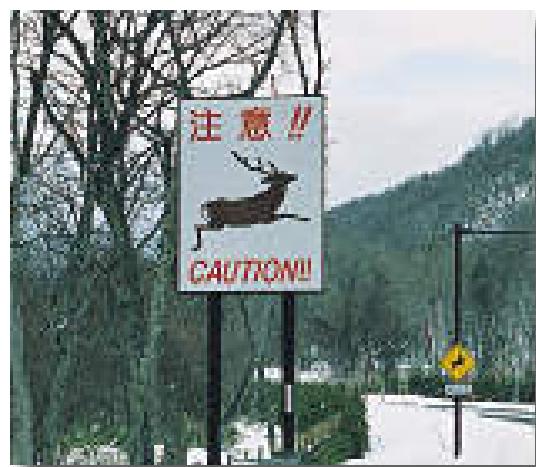
写真一事例 9-7 注意喚起看板

動物の出現が目立ち、交通事故の危険性が考えられる場合には、警戒標識の設置や PR 活動等を実施し、運転者に対して注意を喚起する必要がある。斜里エコロード区間では、事故が発生している起終点付近に、道路標識設置基準に基づく警戒標識以外の警戒看板も設置した（写真-事例 9-7）。この看板は通常の警戒標識より大きくし、運転者に対しての視認性を向上させるとともにシンプルでわかりやすい図柄に配慮した。また、エゾシカの習性や事故多発地点についてのパンフレットを作成し、運転者や地域住民に配布、インターネット上のホームページ (<http://www.ab.hkd.milt.go.jp/douro/ecoroad/index.html>) に掲載するなど、注意喚起の PR を図っている。

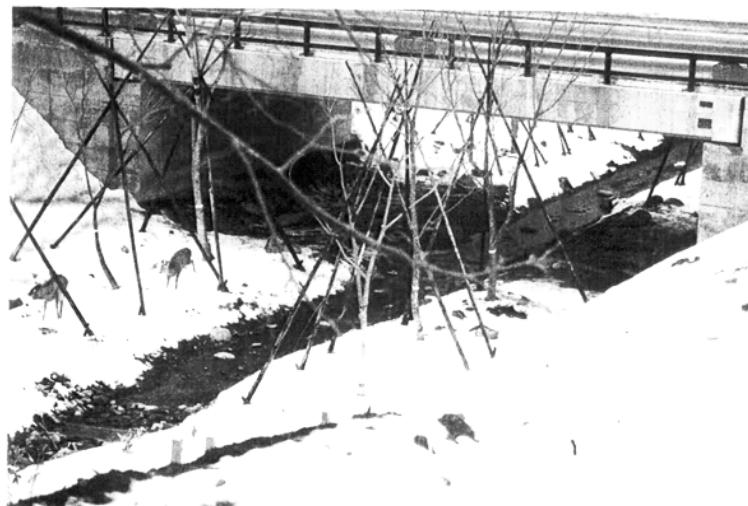
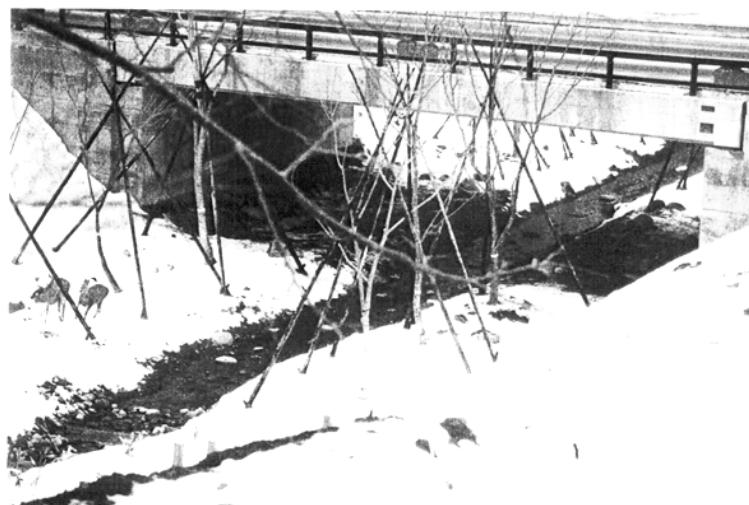
写真一事例 9-8 橋の下を通過するシカ

しかし、赤外線センサーを用いた撮影は、雨・雪・風等の影響による誤動作が多く、また、ナイトスコープ等による撮影も十分な成果が得られなかつたが、調査期間中の午前7時過ぎに橋下を通過するエゾシカの姿を撮影することができた(写真ー事例9-8)。

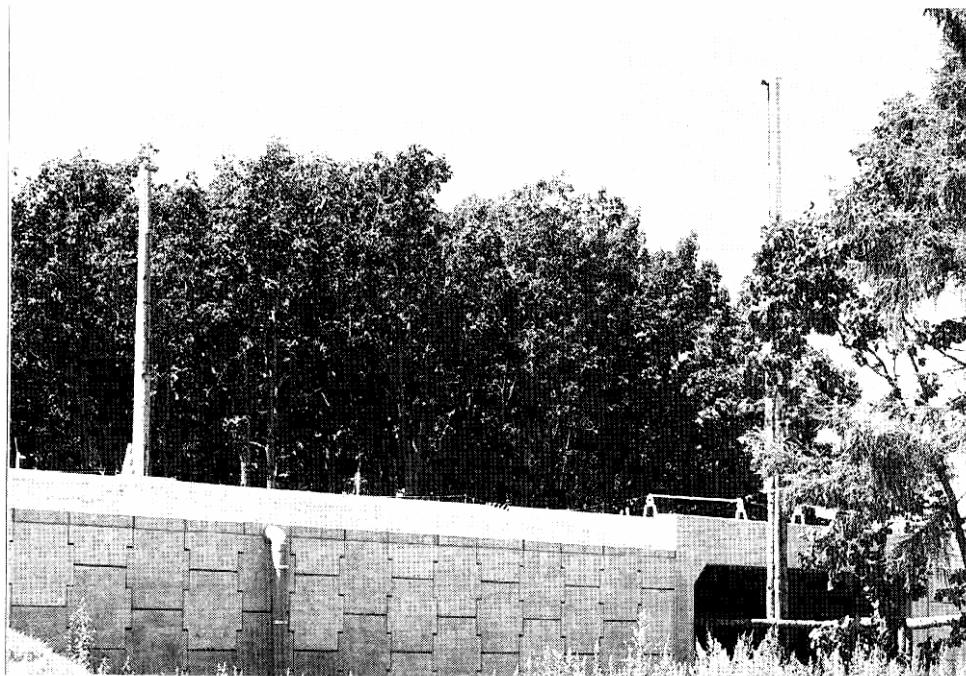
写真一事例 10-2 設置状況

エゾモモンガが道路上を安全に滑空できるように、道路の両脇に路面からの高さ 10m の柱を設置した。また、その他の動物も移動ができるように、道路下にボックスカルバートを設置した。以降にその概要と図－事例 10－2～4 に詳細を示す。

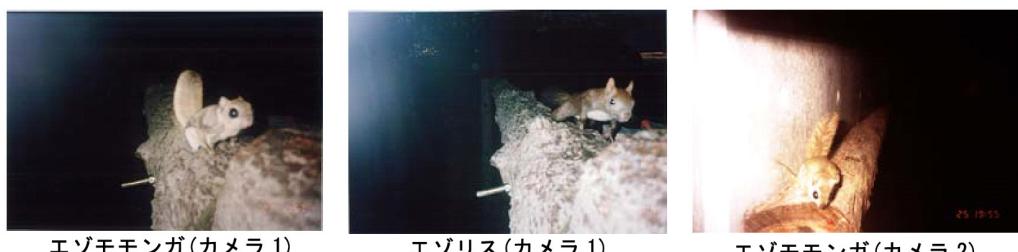
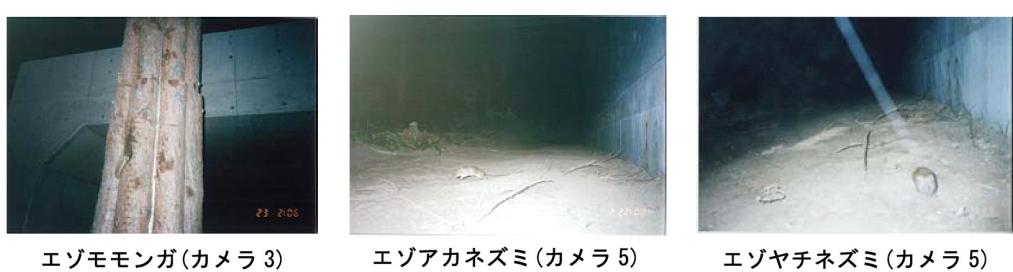
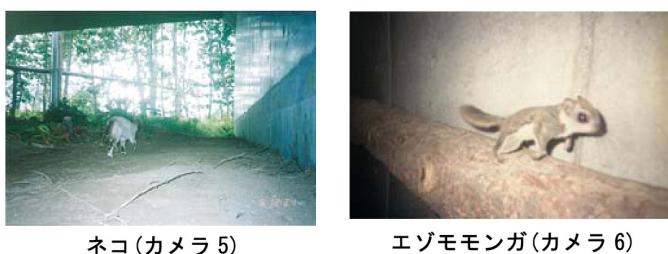
写真一事例 10-3 撮影された動物

撮影された哺乳類はエゾヤチネズミ、エゾアカネズミ、エゾモモンガ、エゾリス、ネコの5種類であった（写真－事例10-3）。ネコを除く4種について表－事例10-1に示す。なお、個体識別を行えないこと、同一個体と思われるものが同一箇所に滞在した場合などに複数枚記録される他、センサーの誤反応などを含めてフィルム交換時にフィルムを撮りきっている事などがあるため、利用頻度については明らかにされなかった。

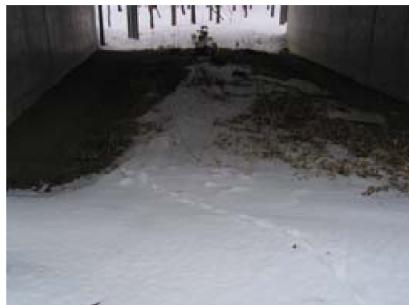
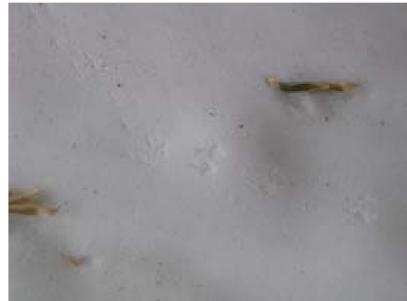
写真一事例 10-4 カルバート内の痕跡

カルバート内においてキタキツネの足跡、種不明の鳥類の足跡が確認された（写真－事例10-4）。

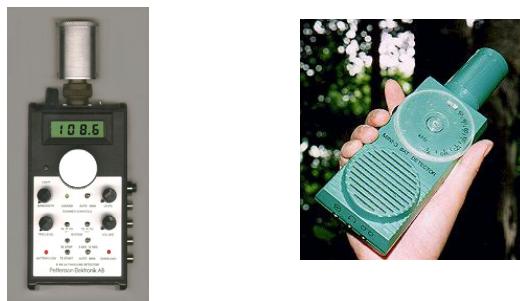
写真一事例 11-1 バットディテクターの例

バットディテクターとはコウモリ類の発生する超音波（数 10 kHz～200 kHz 程度、種によって異なる）を人間の聞こえる音の周波数（20Hz～20kHz 程度）内に変換し、その周波数と波形等により種を特定する装置である。野外での調査のために開発されているために、携帯しやすいコンパクトな物が多い（写真一事例 11-1）。
