## ■道路横断施設の概要

## ■道路の概要

路線名：秋田自動車道

路線名：磐越自動車道

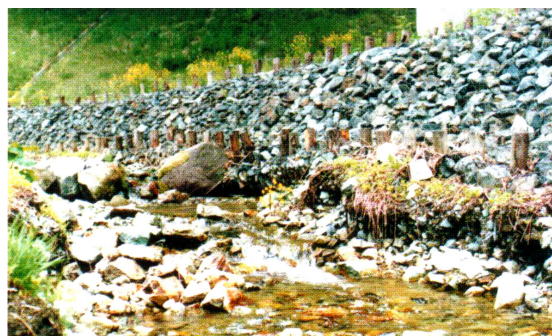
写真－事例 12－2

まず、パイプカルバートについては、写真－事例 12－1 に示すように、内部に犬走り（平坦部）をもうけ、動物（特に中型以下の哺乳類）が利用しやすいようにした。また、橋梁下にはフェンスを設置せず、カモシカ等の大型哺乳類が自由に移動できるように配慮した。さらに、橋梁下の沢の改修にあたっては、コンクリート張りから、じゃ籠を用いた緩傾斜護岸とし、動物が横断しやすいよう配慮した（写真－事例 12－2）。

じゃ籠を用いた緩傾斜護岸

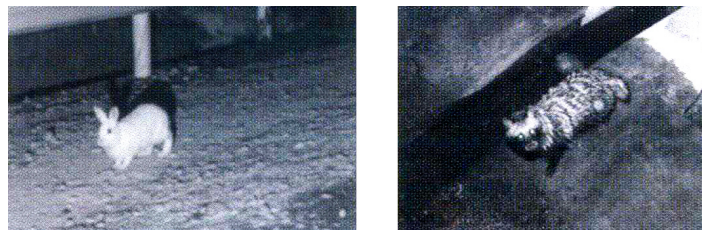
その他の哺乳類についても、カルバートボックスでノウサギ（写真一事例 12-3）、キツネ、ハクビシンが確認され、カルバートパイプではノウサギ、キツネ、ハクビシン、タヌキ（写真一事例 12-3）、イタチ、テンが確認され、橋梁下ではキツネの横断が確認された。

写真一事例 12-3 カルバートボックス内を移動するノウサギ（左）とカルバートパイプ内を移動するタヌキ（右）

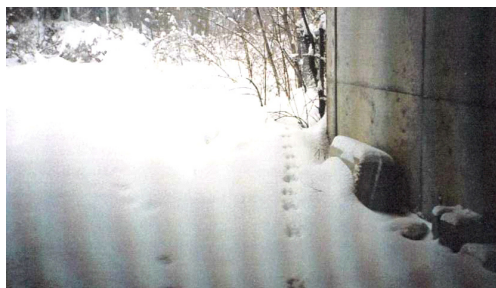
写真一事例 14-1 カルバート内のニホンリスの足跡

各年の調査結果は表一事例 14-1~2 に示すが、各年の比較のために調査地点が各年共通の地点に限定されているため、上記の確認種とは一致しない。その他、平成 13 年の調査結果の詳細を表一事例 14-3 に、カルバートボックス内で確認されたニホンリスの足跡を写真一事例 14-1 に示す。

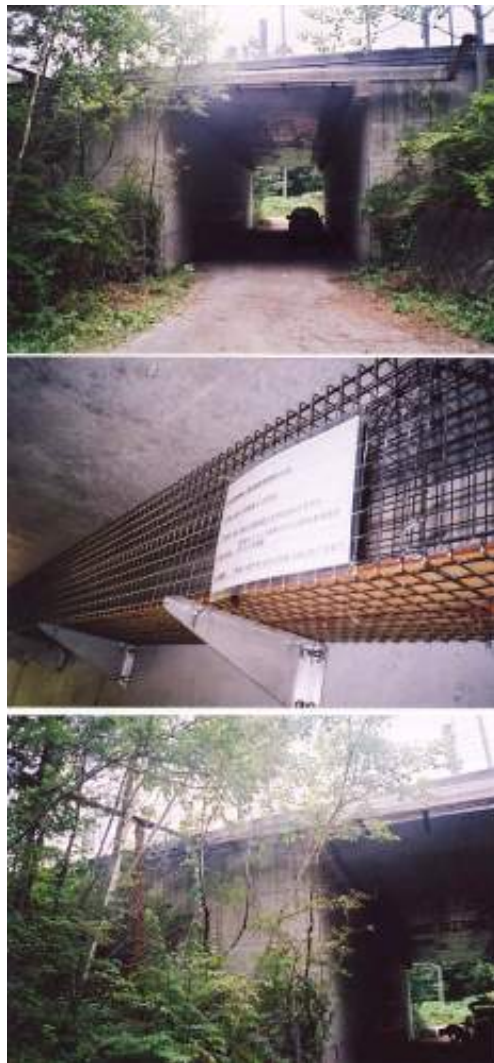
その結果、耐久性の高いステンレス製の箱形状（30cm×30cm 断面）の中に、針葉樹の樹皮付きの板を敷く横断橋タイプとした。この橋をボックスカルバート内の上隅に設置し、さらに道路両側ののり面のアカマツ等の樹木に連結して誘導路とした。

図一事例 15－1 リス橋の構造（左）および設置状況（右）

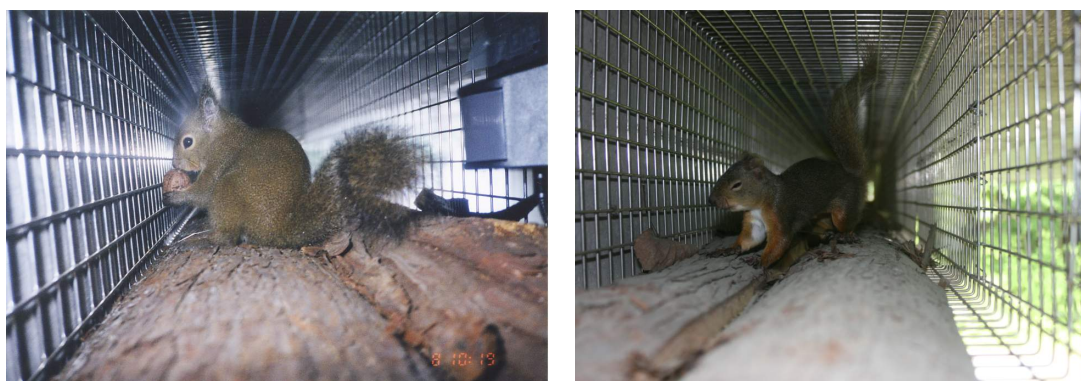
図－事例15－2 ニホンリスの利用状況

リス橋を通過する個体をモニタリングするため、平成14年8月に自動撮影カメラをステンレス金網内に装着した。カメラ設置直後からアカネズミの利用が確認され、ニホンリスは、設置から1か月を経過した9月上旬に確認された。その後は、11月から翌年1月まで撮影され、さらに3月までは未撮影であったものの赤外線センサーの反応データにより継続した利用が確認された。
