## ■保全措置対象種の概要

対象種：レンゲショウマ

道路名：一般国道 289 号甲子道路

## ■保全措置の進め方、スケジュール及び効果等

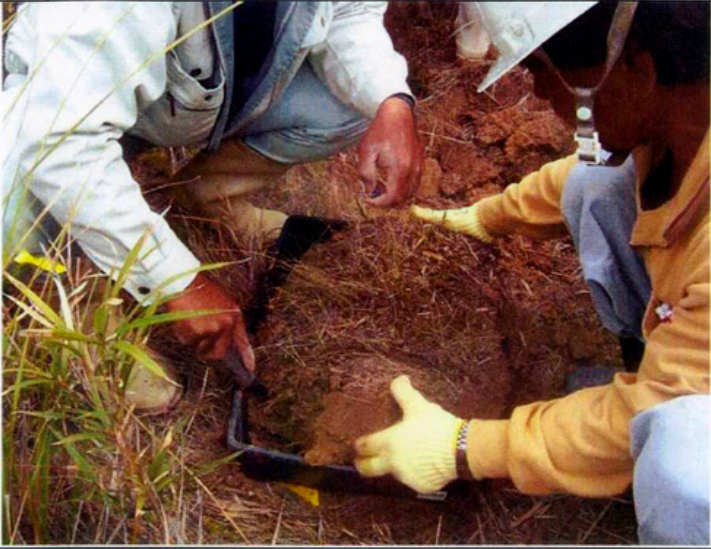
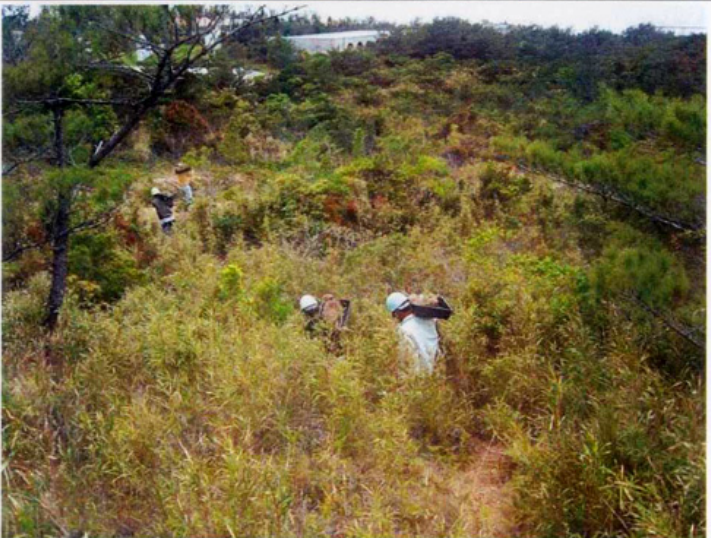
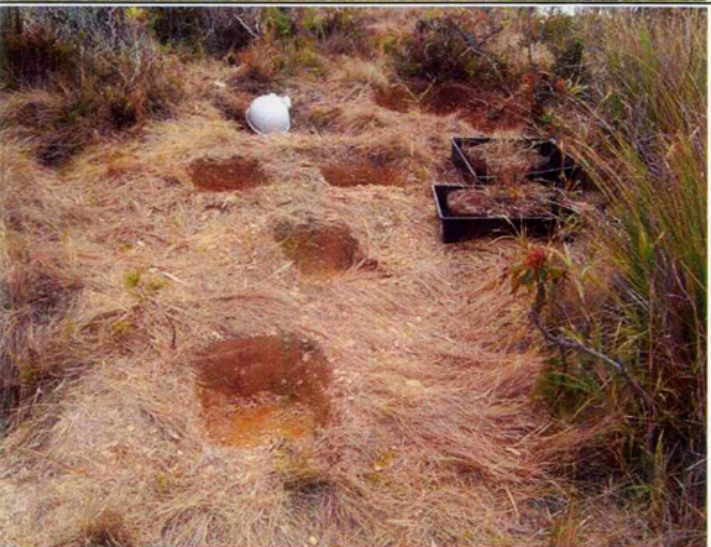
写真－植物 30－2 移植の状況（その1）

| | <p>平成16年3月8日(月)</p> <p>保全対策</p> <p>ナガバアリノトウグサ</p> <p>自生地から株を採取。</p> |
| | <p>平成16年3月8日(月)</p> <p>保全対策</p> <p>ナガバアリノトウグサ</p> <p>自生地から代替地に移動。</p> |
| | <p>平成16年3月8日(月)</p> <p>保全対策</p> <p>ナガバアリノトウグサ</p> <p>代替地に植え込み用の穴を掘った。</p> |

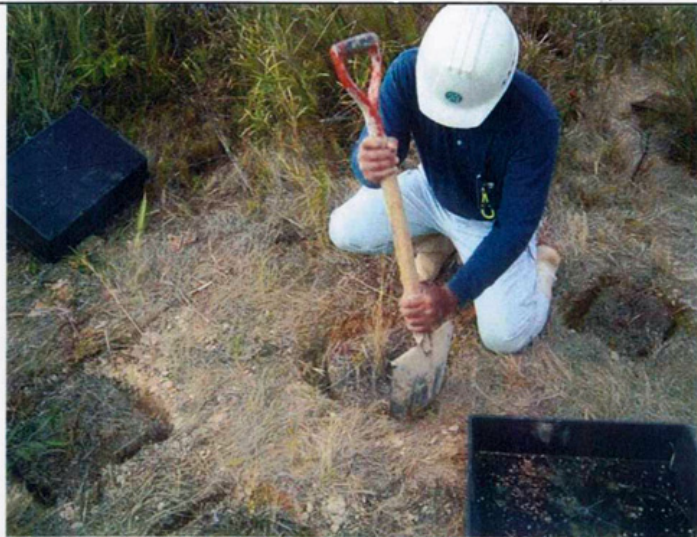
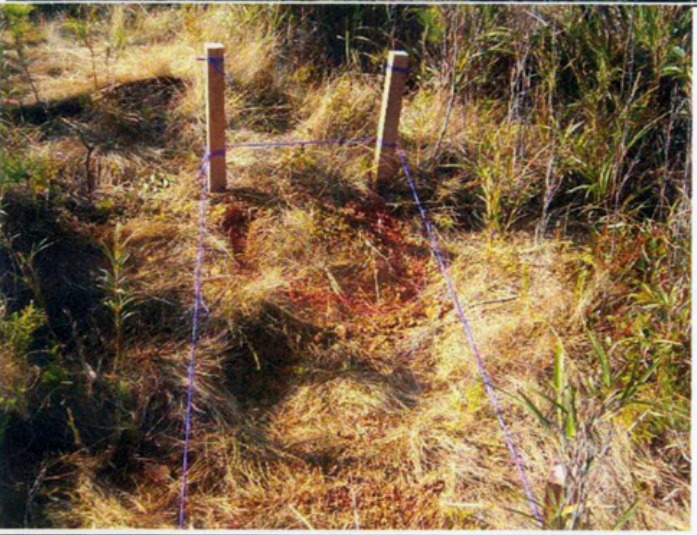
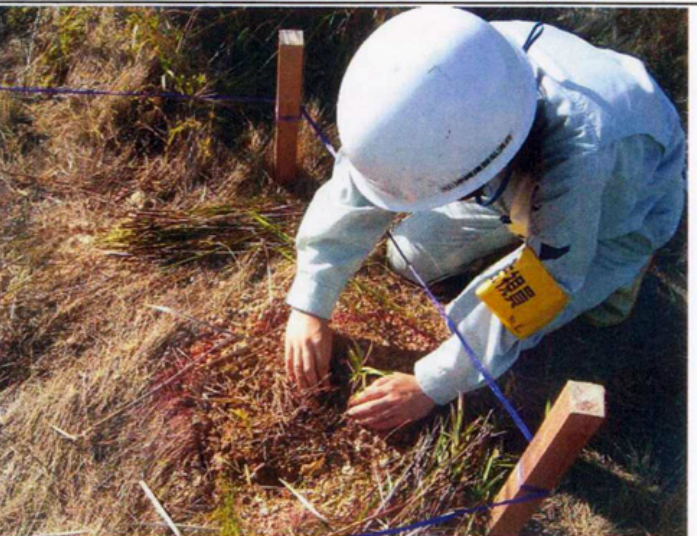
写真－植物 30－3 移植の状況（その 2）

| | <p>平成16年3月8日(月)</p> <p>保全対策</p> <p>ナガバアリノトウグサ</p> <p>代替地に移植。</p> |
| | <p>平成16年3月9日(火)</p> <p>保全対策</p> <p>ナガバアリノトウグサ</p> <p>踏圧防止のためにひもを設置した。</p> |
| | <p>平成16年3月15日(月)</p> <p>保全対策</p> <p>ナガバアリノトウグサ</p> <p>代替地に播種を行った。</p> |
